# SCHEDA PER IL CENSIMENTO DEI MOVIMENTI FRANOSI

DATI GENERALI				
PROVENIENZA DATO	☐ Comune ⊠ Provincia ☐ Regione	Provincia		001 //02/65 :co SECONDO
Provincia <b>IMPERIA</b>			Kilevatore Giaini and	USECONDO
Comunità Montana <b>INTEMI</b>	TT TA			
Comune <b>VENTIMIGLIA</b>	SUIA			
Ambito di bacino n° 1 Roia				
	no <b>Torrente Bevera</b>			
UBICAZIONE (coordinate in	n Gauss Boaga identif	icativo del fenomer	no di norma il punto più	alto del coronamento)
	longitudine 38		altitudine <b>170</b>	and der coronamento)
quota coronamento (m) 175				
	località <b>Torri</b>	. ,		
Volo n°	anno	strisciata n°	fo	otogramma n°
Volo n $^{\circ}$				
Volo $n^{\circ}$	anno	strisciata n°	fo	otogramma n°
DATI DESCRITTIVI				
STATO DI ATTIVITÀ	⊠ at	tivo	naturalmente stab	ilizzato
	□ ria	attivato	artificialmente sta	bilizzato
		speso	paleofrana o relit	to
		iiescente		
data di inizio movimento $\bf 06$	novembre 2000 data d	li riattivazione <b>23 n</b>		cheda (codice)
eventuale evoluzione della n	nicchia di distacco:		in arretramento

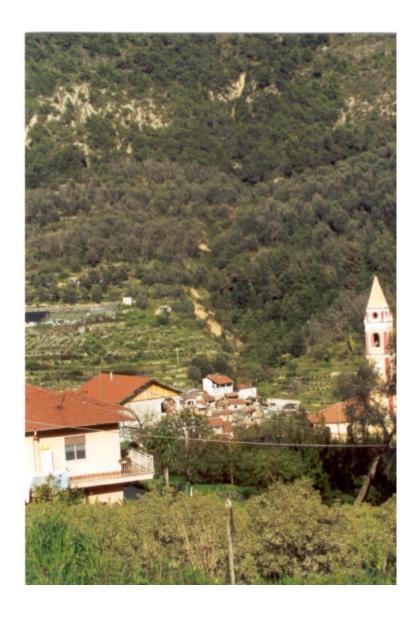
- foto 01 Particolare della frana nel suo complesso vista dalla collina di fronte.
- foto 02 Particolare della zona di coronamento della stessa frana.
- foto 03 Particolare del "ponticello" con luce inadeguata a valle della casa di civile abitazione.
- foto 04 Particolare del "ponticello" con luce inadeguata a monte della casa di civile abitazione.

Questo intervento si rende urgente e necessario in quanto alcune case di civile abitazione possono, in casi di eventi alluvionali di una certa entità, venire alluvionate a causa della posizione in cui sono ubicate. Per prima cosa si renderebbe necessaria la delocalizzazione della casa più a monte. Onde evitare simili atteggiamenti occorre porre in sicurezza il ruscello che scorre in quel luogo che ha già causato gravi danni.
