SCHEDA PER IL CENSIMENTO DEI MOVIMENTI FRANOSI

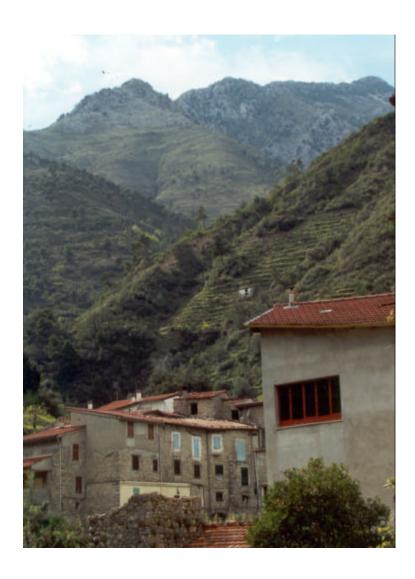
Foto 1 Si vede nella foto l'area interessata dal movimento franoso che ha mobilitato il versante a mezzacosta sopre l'abitato di Torri Inferiore
