# REGIONE LIGURIA

**Variante al Piano di Bacino Noli - Ambito 10 Pora per revisione quadro franosità e suscettività al dissesto di versante, in Comune di Finale Ligure e Noli (SV).**

**STUDIO DI APPROFONDIMENTO IN ESITO ALLA PROCEDURA  
DI PUBBLICITÀ E OSSERVAZIONI ALLA VARIANTE DI PAI.**

**- RELAZIONE ISTRUTTORIA -**

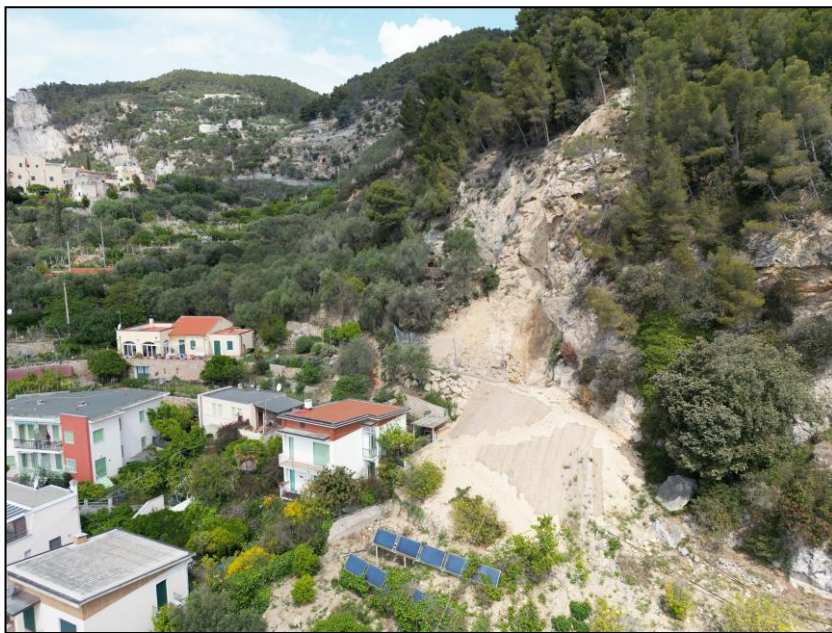
- riguardo al dissesto relativo all'evento 2019 lo stesso è ancora evidente nei suoi caratteri generali e appaiono permanere le condizioni di pericolo per i settori posti a valle, tanto che è ancora efficace l'ordinanza comunale di interdizione d'uso degli edifici presenti. Per contro gli interventi di sistemazione risultano essere in corso d'opera, in una fase parziale, e l'efficacia degli stessi è ancora da attestare;

Figura 1: vista (da drone) della zona relativa al dissesto 2019 (area Pg4 del vigente PAI) e ben evidente il cantiere in corso d'opera.

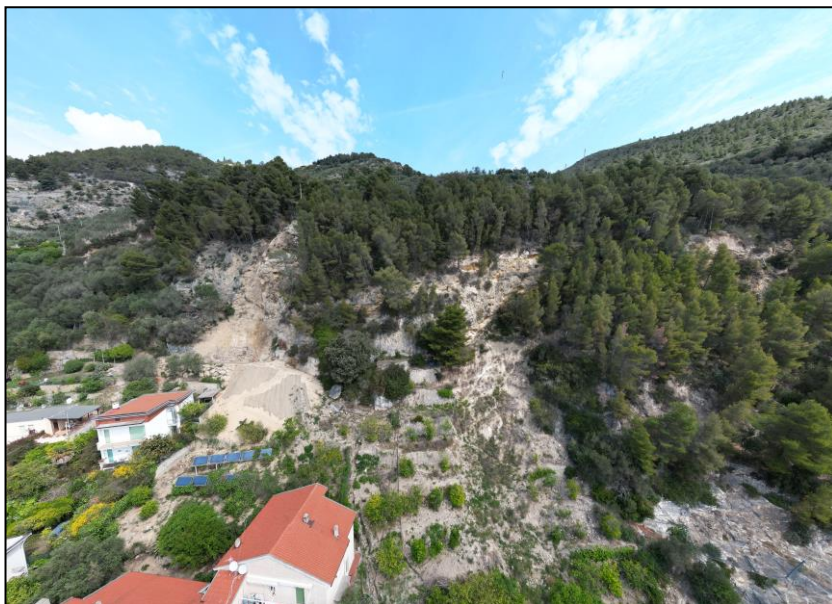
Figura 2: vista panoramica (da drone) della zona ovest del comparto di versante

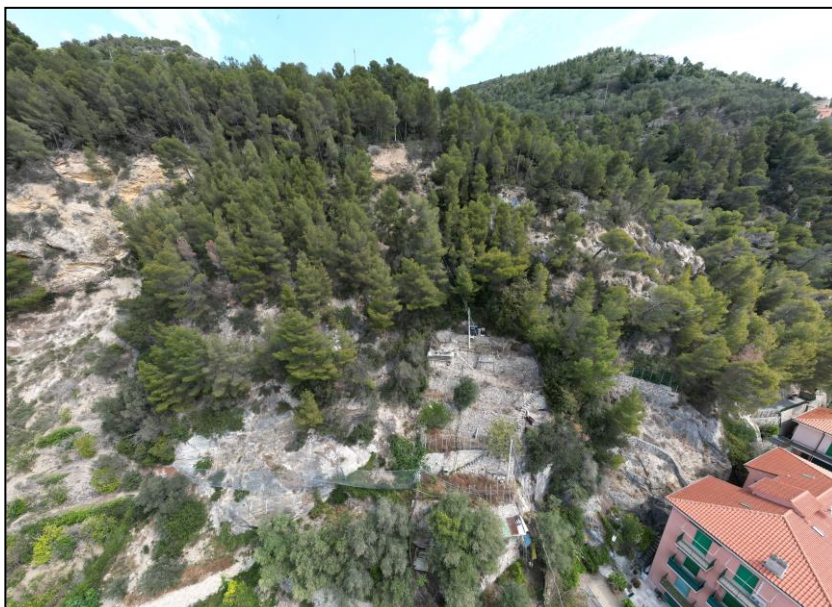
- riguardo il più ampio interessamento della condizione di criticità geomorfologia è stato osservato che il dissesto sopracitato è parte di una più ampia falesia rocciosa estesa lateralmente, più ad est fino alle pendici retrostanti un complesso di condomini residenziali, ed a ovest verso la loc. Pino. Il fronte roccioso presenta una condizione di verticalità, è caratterizzato da una scarsa qualità litoide, con presenza di zone fortemente degradate e alterate, è ancora riconoscibile il dissesto risalente al novembre 2014 (posto poco più ad est dell'area Pg4), sono evidenti fenomeni di erosione superficiale e ruscellamento delle acque. Nel settore più ad est si osserva una minore energia del rilievo e la presenza di sistemazioni terrazzate riconducibili a pregresse pratiche agricole che risalendo il versante versano in stato di abbandono, sono inoltre evidenti locali propaggini rocciose anche aggettanti sugli edifici e la presenza di sistemi a rete paramassi presso il margine basale.

Figura 3: vista panoramica (da drone) della zona est del comparto di versante

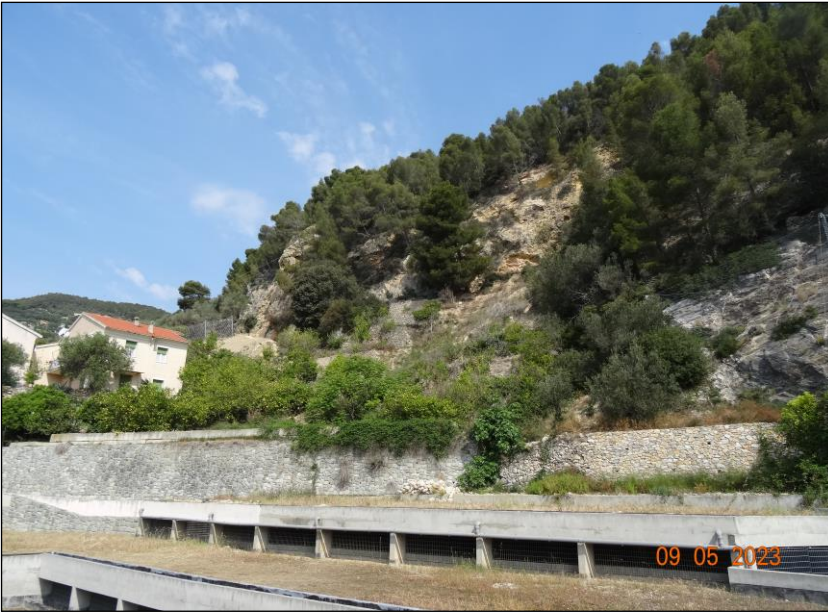
Figura 4: vista panoramica (da terra) del comparto di versante, sono visibili sia la zona oggetto di frana del 2019 che insiste sulle abitazioni che, a destra della foto, l'area oggetto di frana bel corso del novembre 2014.

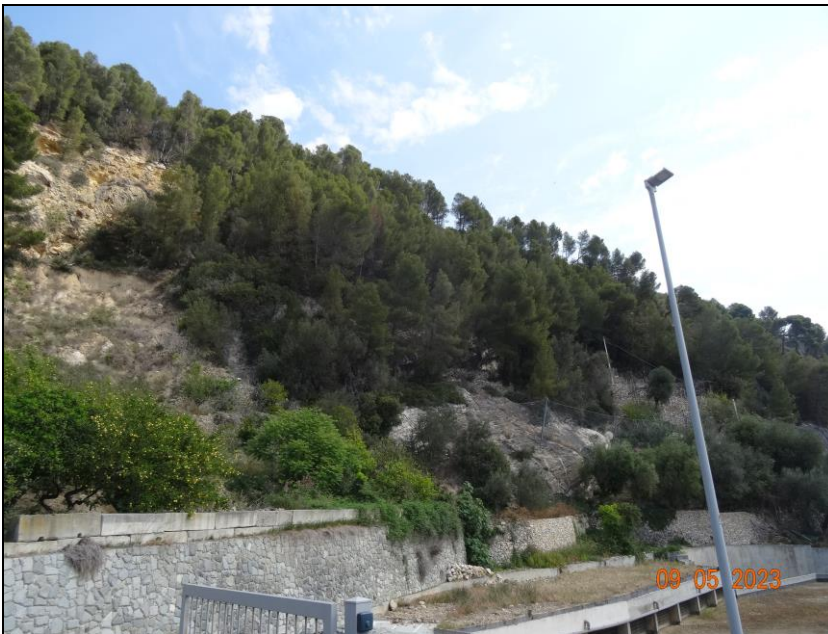
Figura 5: vista panoramica (da terra) del comparto di versante, zona est.

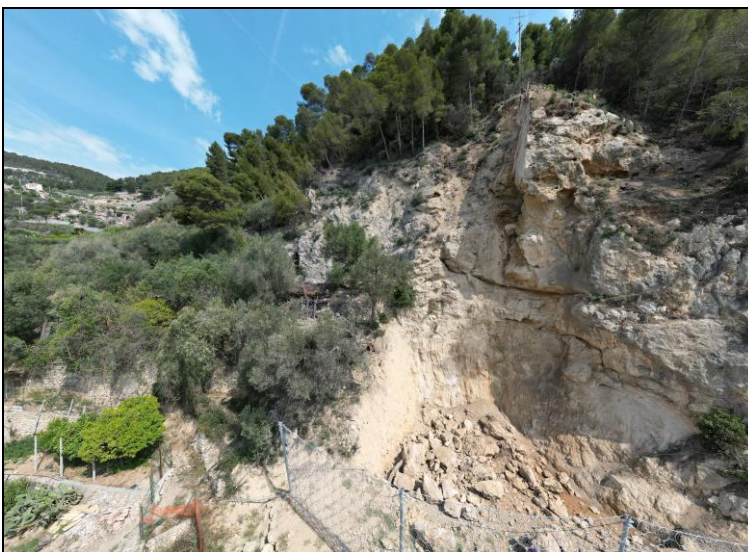
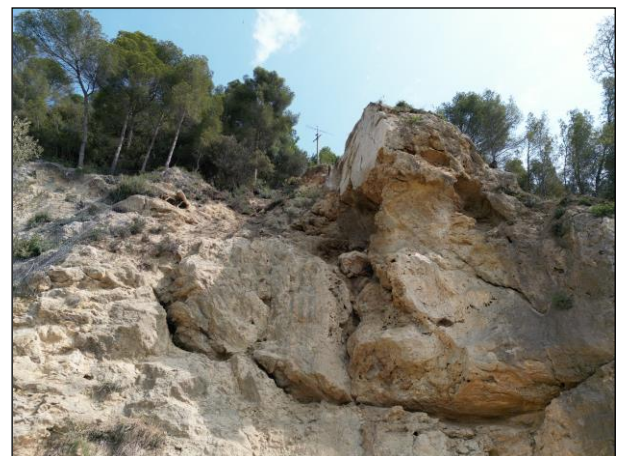
Figura 6/6bis: vista da drone del dissesto 2019 e particolare del fronte con fenomeni cavernosi

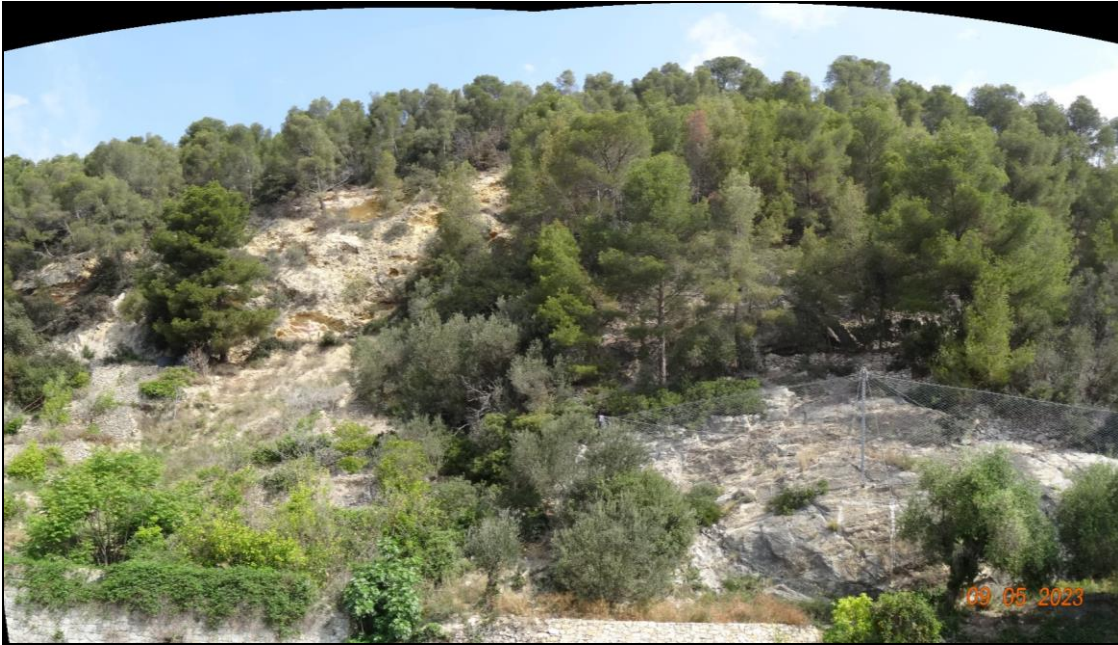
Figura 7: vista (da terra) settore est con evidenze del dissesto risalente al 2014, con presenza di fenomeni erosivi a carico sia del fronte residuale e delle zone boscate limitrofe.

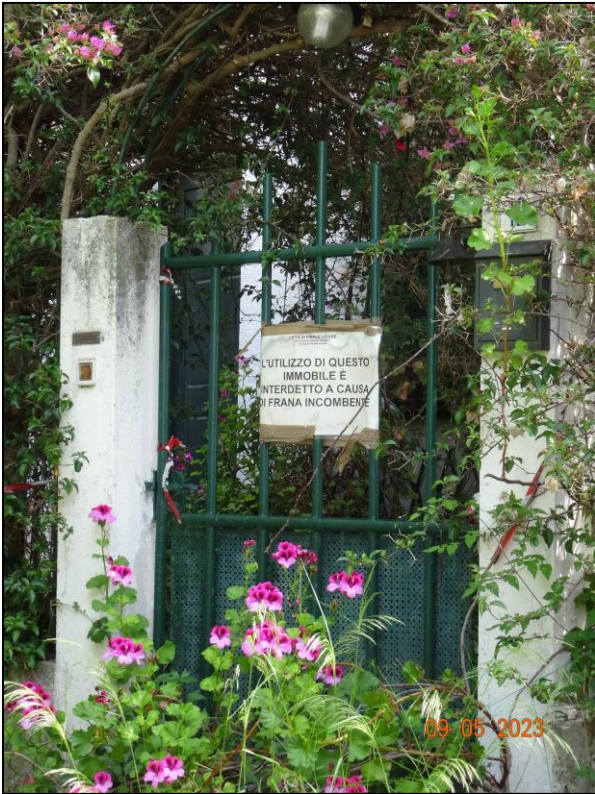
Figura 8: case inagibili sottostanti zona Pg4.

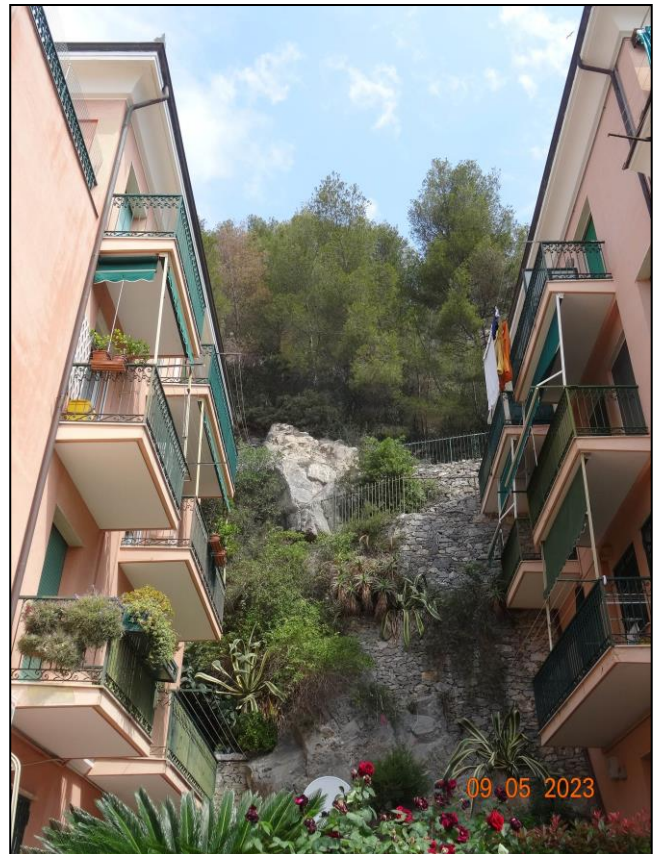
Figura 9: vista (da terra) versante settore est retrostante condominio con presenza di volumi litoidi aggettanti.

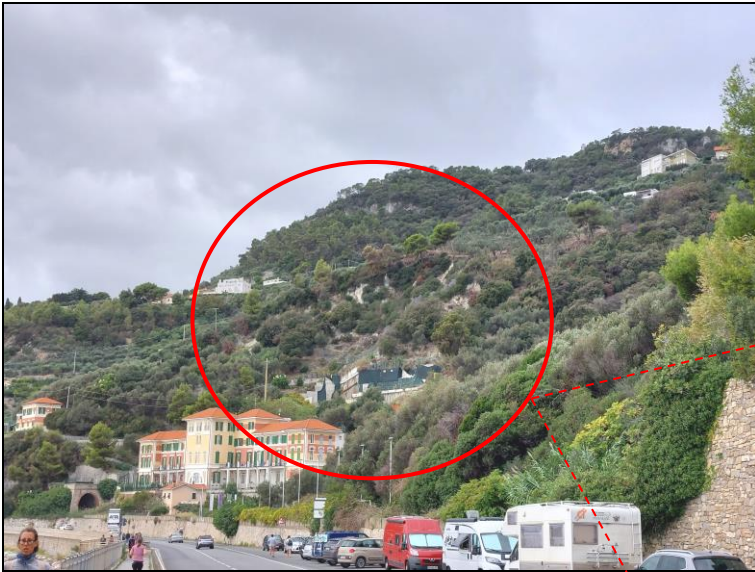
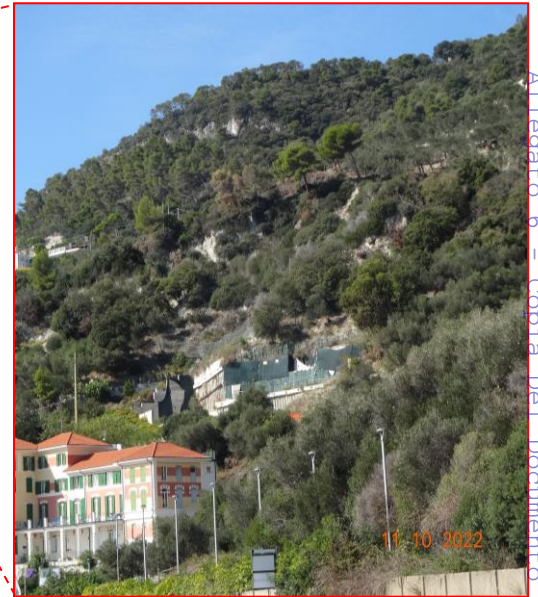
Figura 1/1bis: vista (da terra) dell'areale, si osservano i rapporti geometrici tra l'area di cantiere, il soprastante versante con la netta scarpata morfologica che delimita superiormente il comparto ed il sottostante Hotel del Golfo.

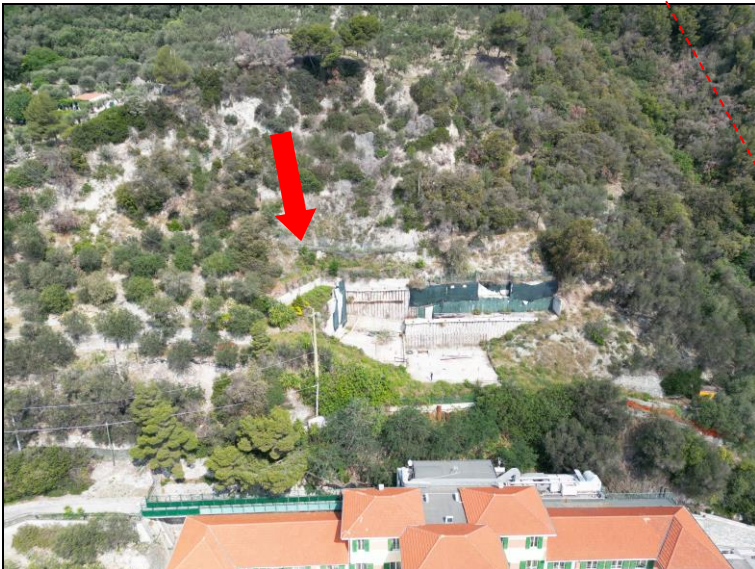
Figura 2: vista (da drone) dell'areale oggetto di osservazione. Presso il margine ovest, zona in dissesto Pg4 del PA vigente e settore centrale area di cantiere. Si può ancora osservare la netta rottura di pendio/scarpata che delimita superiormente il comparto di versante.

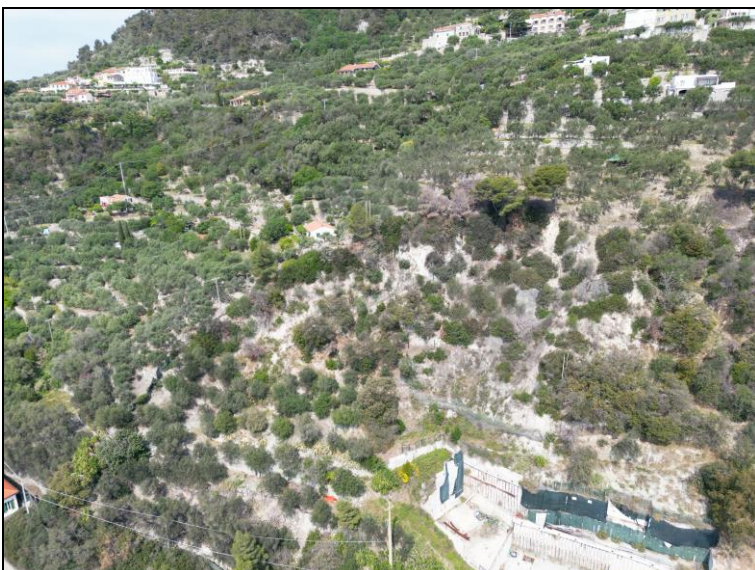
In particolare il settore ovest, che è quello maggiormente interessato dall'episodio franoso e dai successivi interventi di sistemazione, presenta immediatamente a monte del fronte di scavo una morfologia a compluvio – che raccoglie naturalmente le acque superficiali del comparto e ne convoglia gli scoscendimenti gravitativi –. Lungo la scarpata sono evidenti volumi rocciosi aggettanti ed interessati da diaclasi persistenti, alcuni sono stati ricoperti da pannelli di rete altri sono invece “liberi”, cosicché le barriere paramassi risultano essere posizionate per contenere, appunto, i possibili distacchi lapidei. Dall'osservazione del fronte si osservano ancora zone caratterizzate dalla presenza di coltri detritiche o substrato roccioso fortemente alterato, messi a nudo dai fenomeni erosivi e con evidenza di pregressi locali fenomeni di scivolamento superficiale (tipo soil slip), tuttora nelle condizioni di possibile riattivazione. Per tali fenomeni le opere paramassi non possono costituire alcuna protezione e non risultano presenti opere efficaci al contenimento di tali fenomeni, peraltro la morfologia a conca risulta arealmente piuttosto estesa cosicché significativa appare la magnitudo delle possibili fenomenologie parossistiche.

Figura 3: vista panoramica (da drone) della zona ovest del comparto di versante. Si può osservare il limite laterale dell'area soggetta ad erosione accelerata che è stata anche interessata dall'evento franoso riportato nella cartografia PAI.

Viene pertanto confermata la classe di molto alta suscettività al dissesto (Pg4) del settore ovest, i cui contorni geometrici vengono meglio perimetrati seguendo, sulla base DTM realizzata a supporto della variante di PAI, il margine della scarpata superiore ed il limitare della morfologia concava.

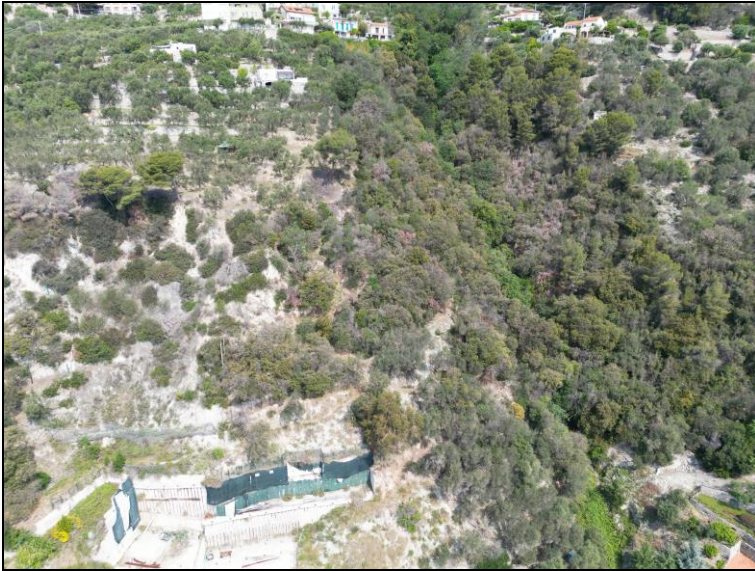
Il settore est, rispetto a quello limitrofo, presenta una differente orientazione del fronte rispetto alla vergenza del versante e nello sviluppo della porzione superiore del pendio un diverso assetto morfologico in relazione al quale non si evidenziano situazioni di pericolosità palesi, inoltre pur rilevandosi il medesimo condizionamento lito-stratigrafico e la persistenza di fenomenologie erosive queste ultime non assumono intensità paragonabili a quelle del settore limitrofo, peraltro l'apparato arboreo e vegetale parrebbe presentare una migliore efficienza ai fini della protezione del suolo. Gli elementi sopra considerati denunciano, nel loro insieme, un carattere di fragilità idrogeologica che non si esprime direttamente attraverso una condizione di instabilità geostatica e che, piuttosto, appare riconducibile al grado di suscettività al dissesto proprio della classe Pg3b, secondo la definizione formulata dal PAI per le classi di pericolosità geomorfologica.

Figura 4: vista panoramica (da drone) della zona est del comparto di versante. Si possono osservare condizioni analoghe per assetto morfologico e substrato geologico risulta, invece una migliore condizione del soprassuolo vegetale e minore persistenza di fenomeni erosivi.

Per la restante zona di pericolosità (settore est) pur rilevandosi comunque condizioni di elevata pericolosità non emergono analoghe evidenze circa la sussistenza di dinamiche in atto, piuttosto appaiono riconoscibili elementi propri di fragilità idrogeologica non direttamente rappresentativi di fenomenologie gravitative. Tutto ciò fa ritenere possibile una riconsiderazione della pericolosità dell'area verso la classe PG3b, peraltro già precedentemente attribuita dal PAI vigente.

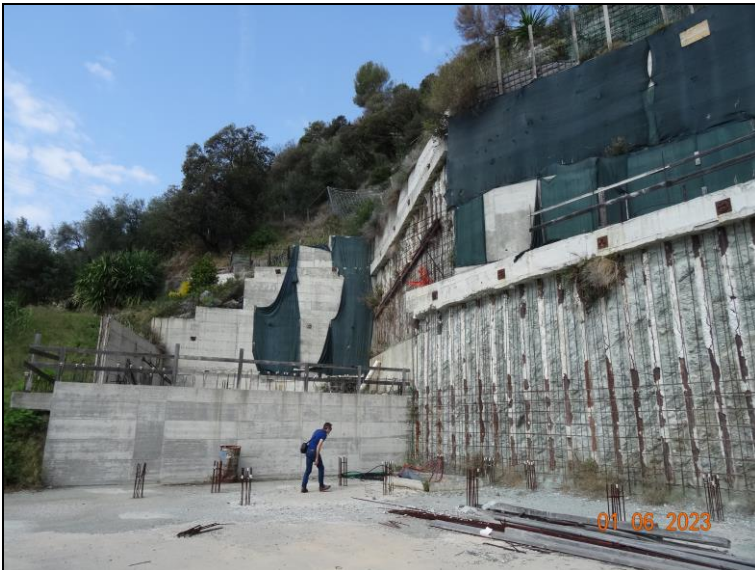
Figura 5: vista area cantiere (da terra), settore ovest, con evidenza delle opere di sostegno degli scavi e platea fondazionale.

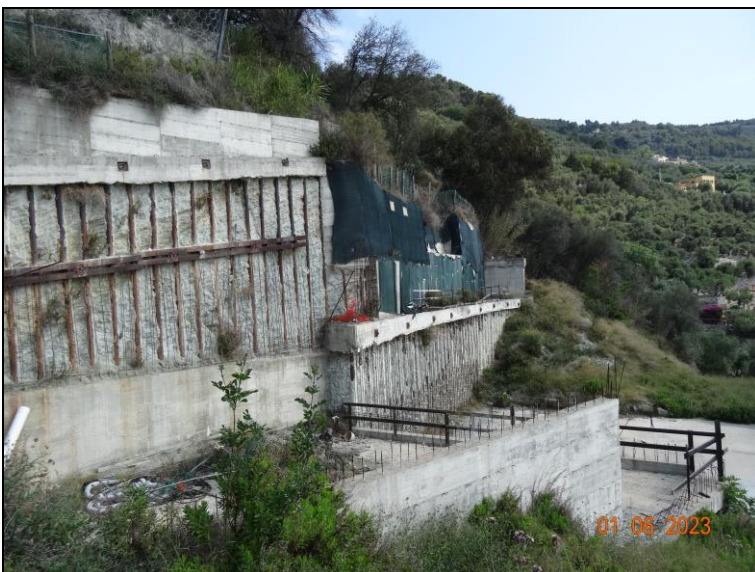
Figura 6: vista area cantiere (da terra) settore est con evidenza delle opere di sostegno degli scavi.

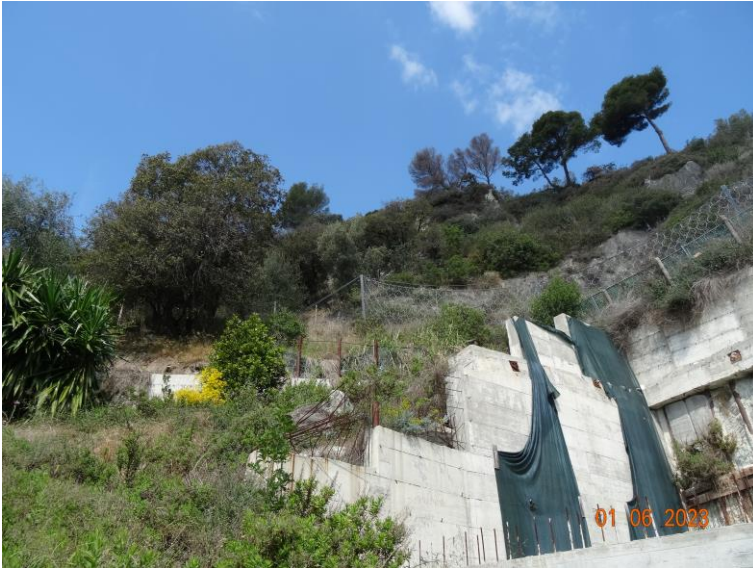
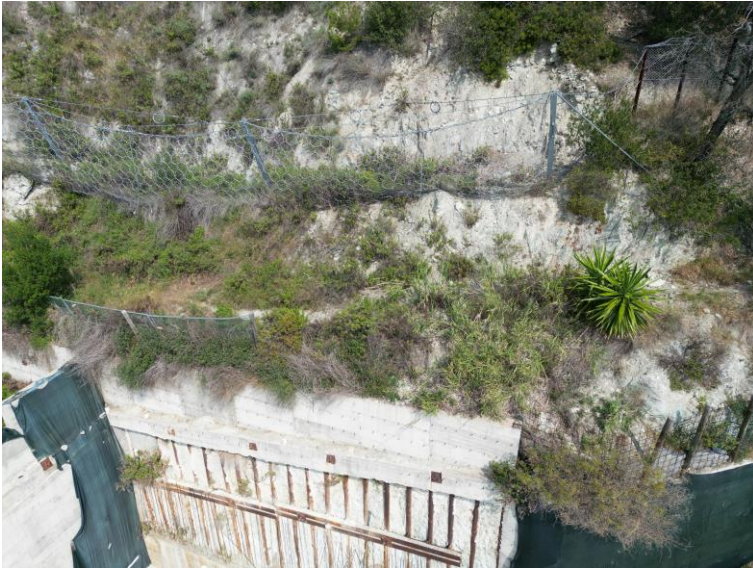
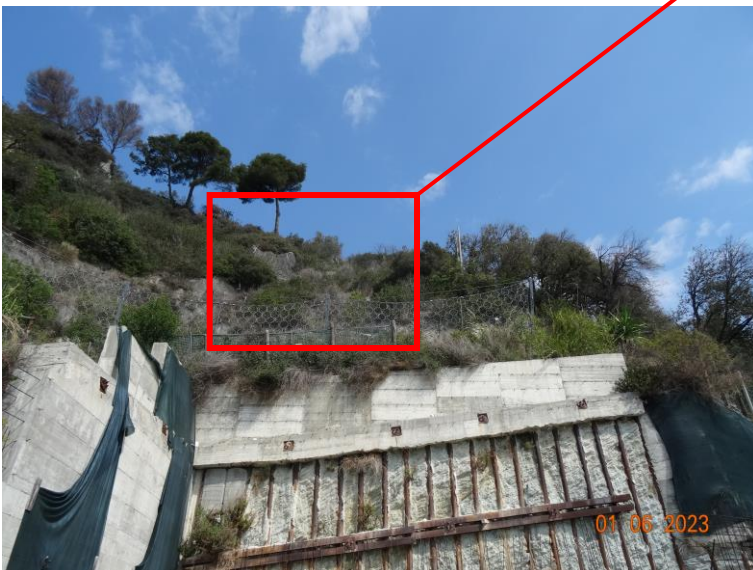
Figure 7, 7 bis e 7 ter: viste da drone del versante superiore del cantiere, zona ovest, con evidenza delle opere di realizzate: reti paramassi, pannelli in aderenza.

Si possono osservare sia masse litoidi aggettanti, interessate da pannellatura, sia ampie zone con coltri detritiche esposte a fenomeni di erosione con innesco di possibili scivolamenti, questi ultimi non intercettabili dalle reti paramassi installate.

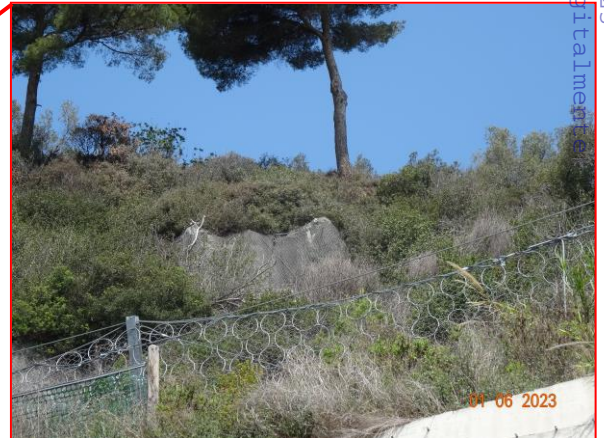
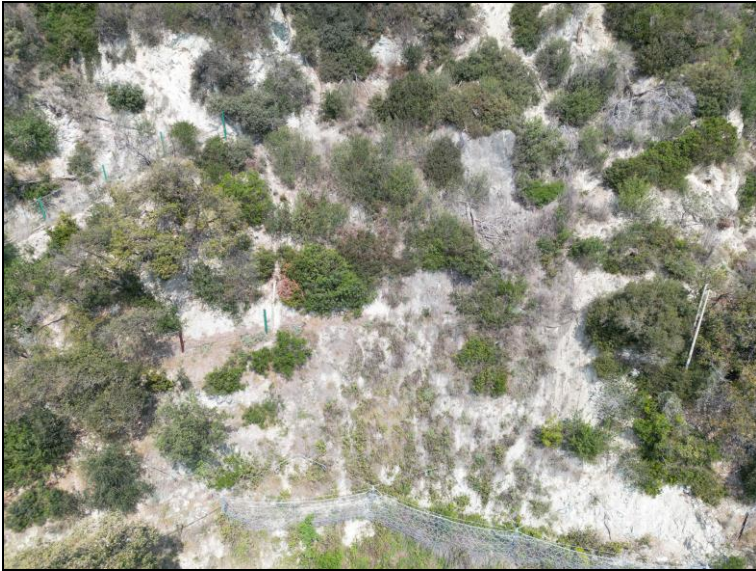
Figure 8, 8 bis: vista da drone delle porzioni superiori del versante nel settore ovest. Si può osservare una morfologia a "conca" che determina il naturale convogliamento dei deflussi superficiali e la concentrazione delle eventuali masse mobilizzabili, con scarico nel piazzale di cantiere.

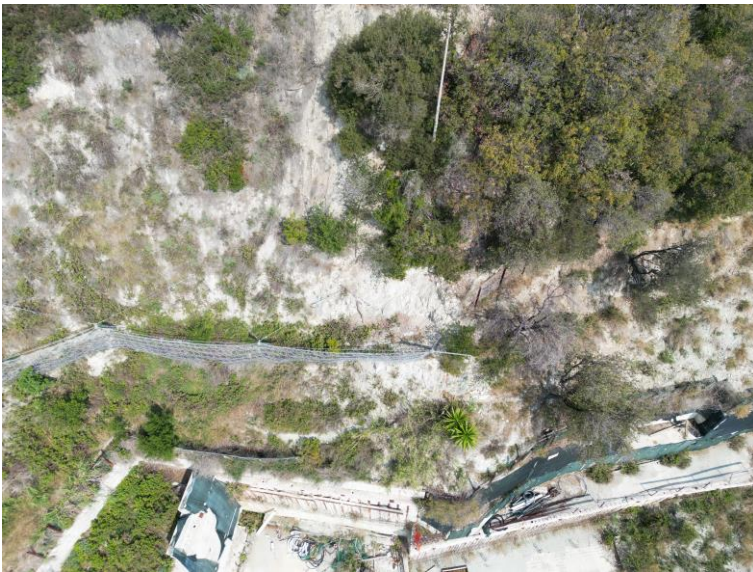
Figura 8 ter: vista da drone del margine della scarpata superiore (zona ovest) con evidenza di fenomeni di erosione avanzata, con innesco di locali scivolamenti delle coltri superficiali, fino a evidenze di arretramento della stessa.

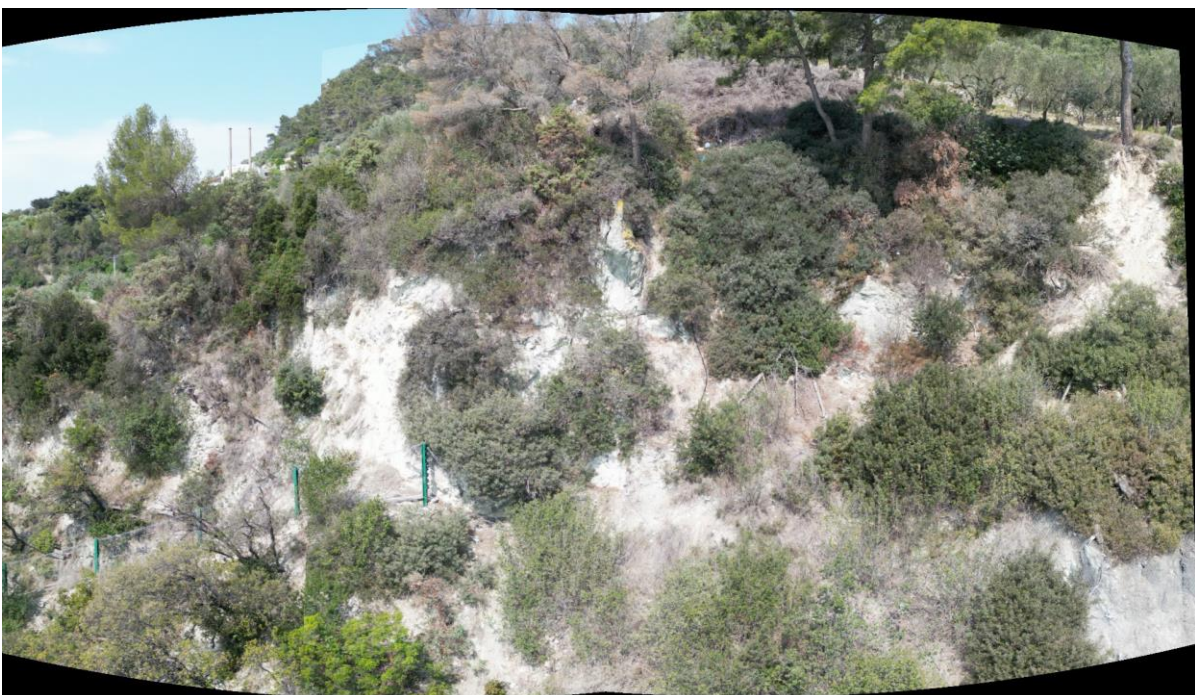
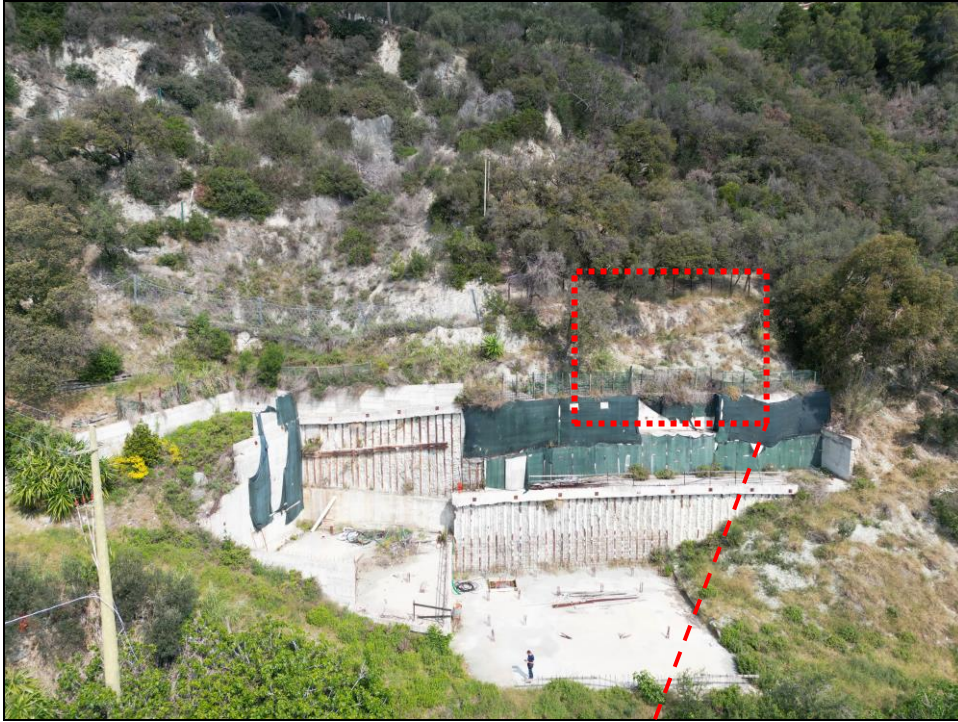
Figura 9 e 9bis: vista panoramica (da drone) dell'area di cantiere che riguardo il settore est mostra un minor grado di suscettività al dissesto rispetto al settore contiguo non risultando palesi elementi di pericolo pur permanendo uno scenario generale di fragilità idrogeologica. Il particolare mostra lo stato della vegetazione nelle immediate prossimità del fronte

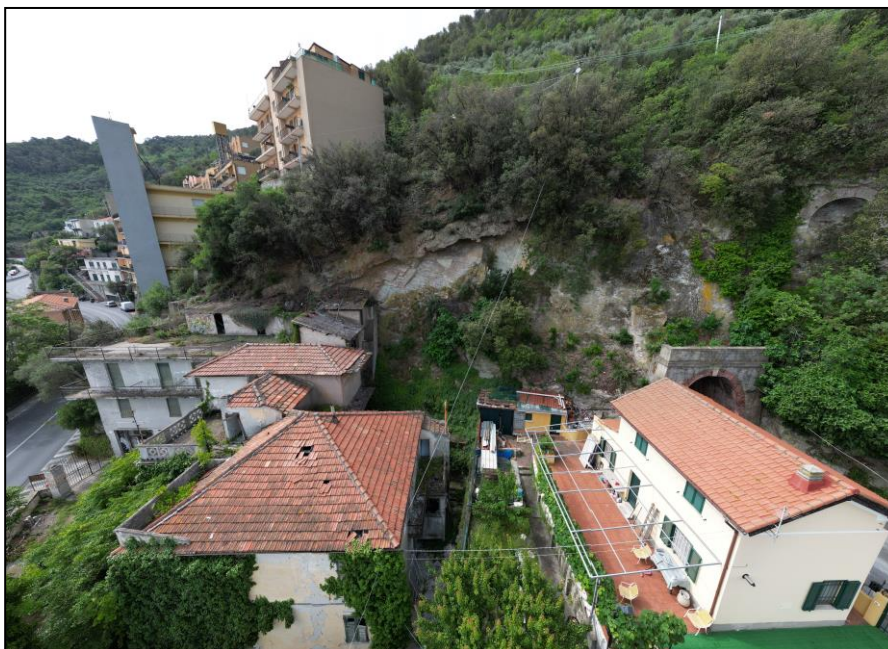
Figura 2: vista (da drone) dell'areale oggetto di osservazione, n.rr.ii 1) e 2) Si può osservare il fronte roccioso e la posizione dei fabbricati.

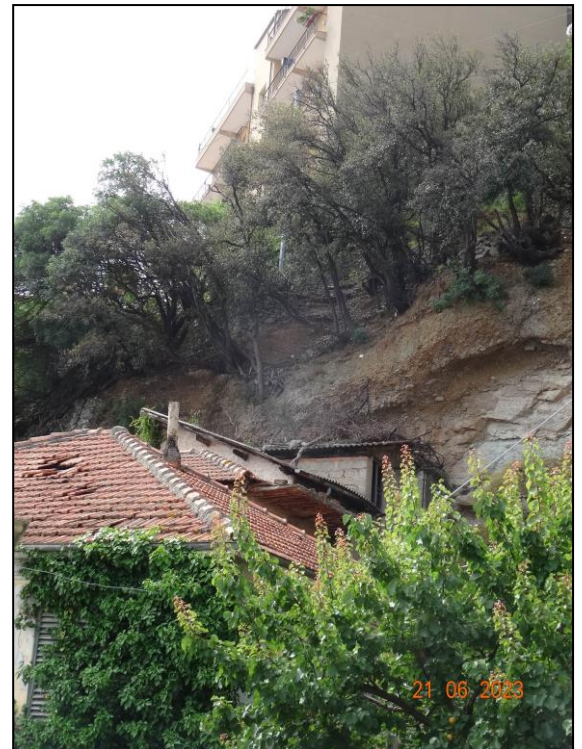
Figura 3 ter: vista (da terra) particolare della pendice sovrastante il fabbricato.

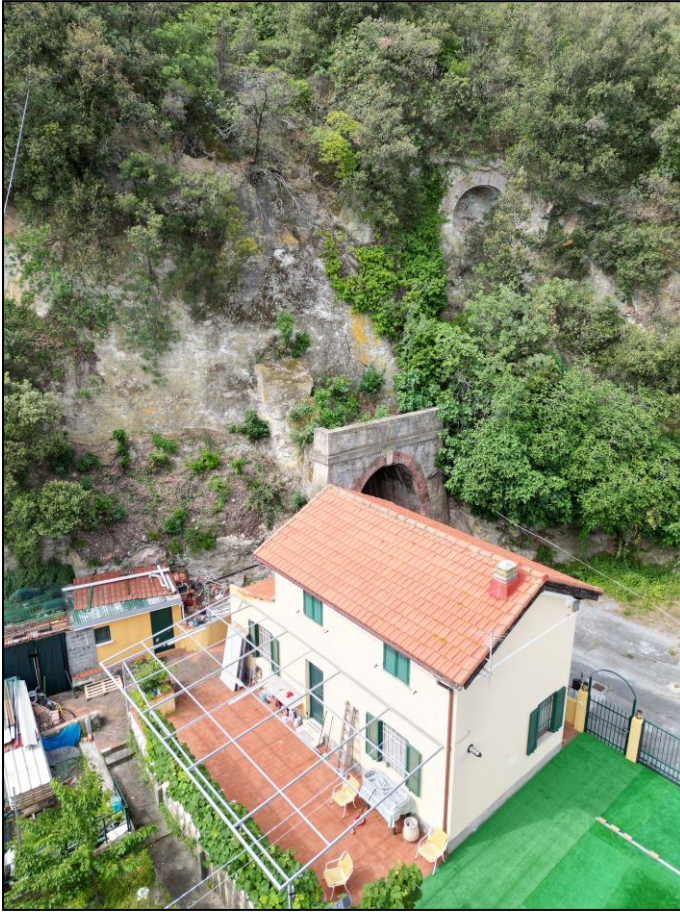
Figura 4: vista (da drone) dell'areale n.ro 2), si può osservare il rapporto geometrico intercorrente tra prospetto dell'edificio al fronte roccioso

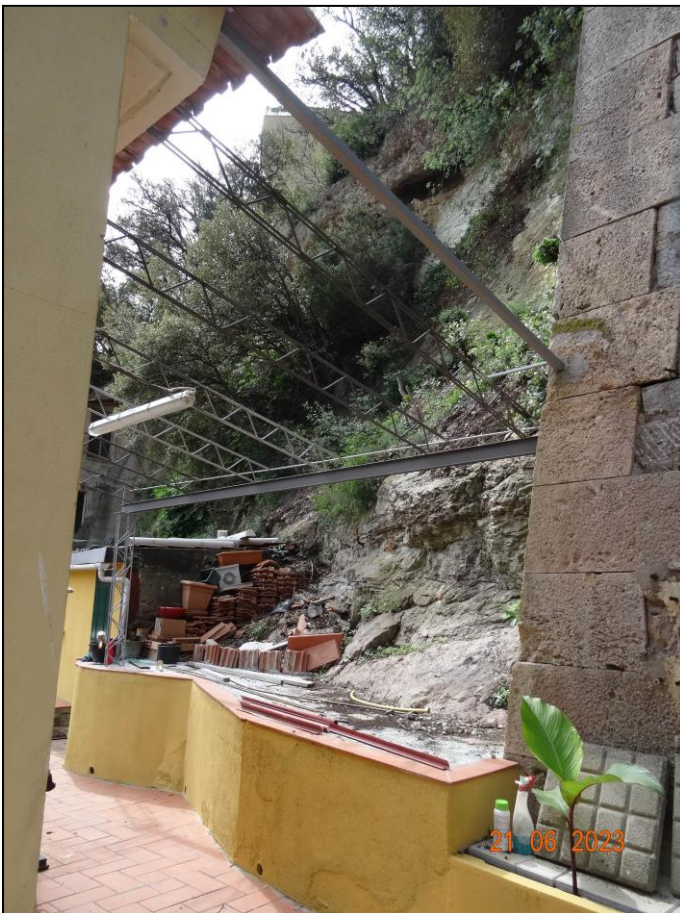
Figure 5: vista (da terra) dell'areale n.ro 2), si può osservare la relativa prossimità dell'edificio al fronte roccioso e l'assetto geologico dello stesso.

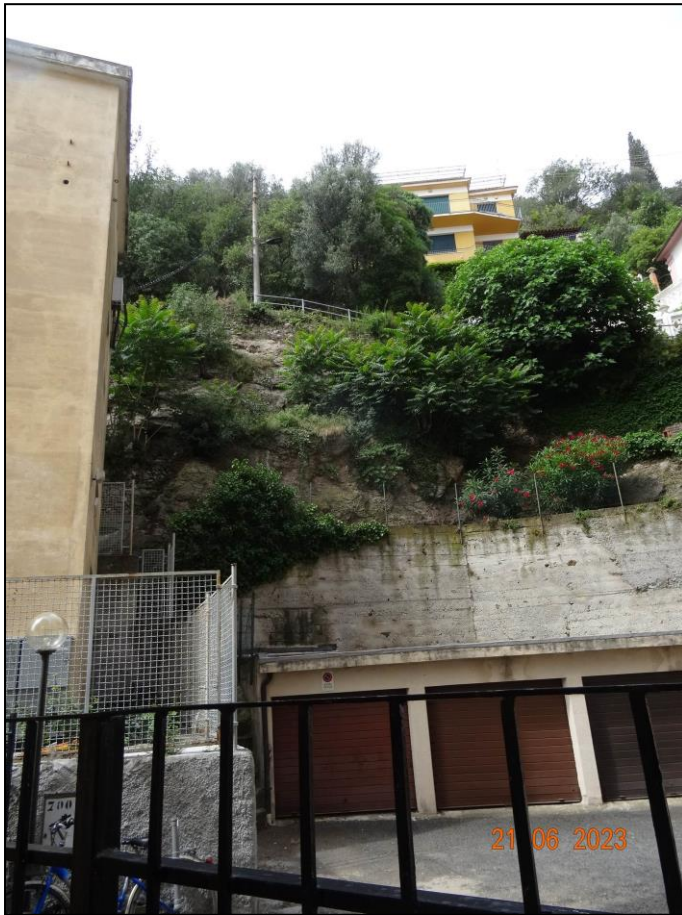
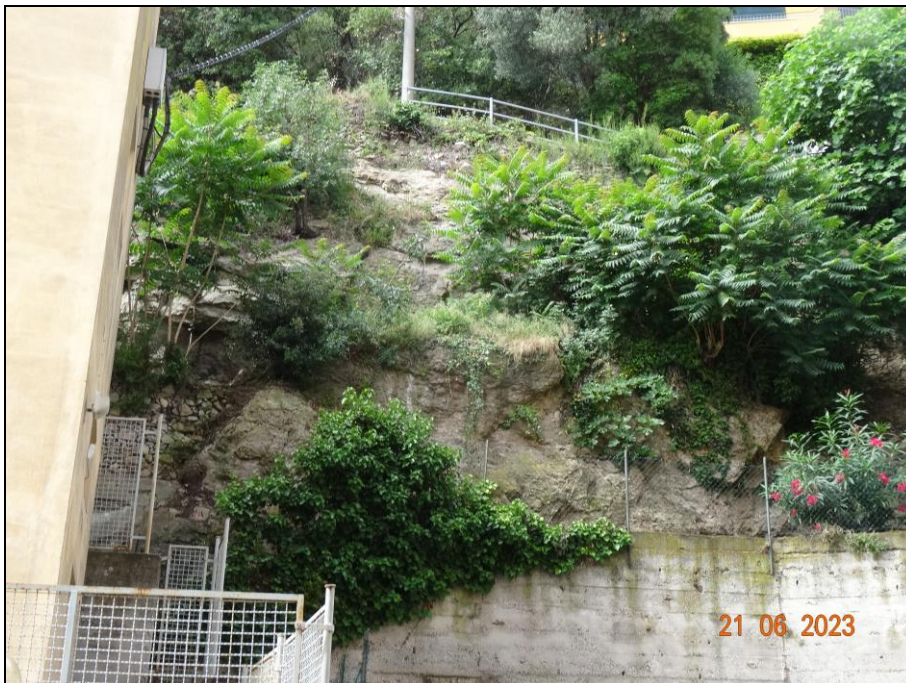
Figure 6 e 6bis: viste (da terra) del versante retrostante l'edificio multipiano prossimo all'areale n.ro 3). Il fronte roccioso corrisponde all'ubicazione del corpo di frana "non cartografabile" indicato nella carta tematica del PAI vigente. Questo settore non risulta oggetto di osservazione e permane la classificazione di grado Pg3b.

Nello specifico per le zone 3) 4) e 5) lo stato dei luoghi non corrobora la classificazione più restrittiva proposta, di grado Pg3b, che viene, quindi, rivista verso la classe originaria Pg0.

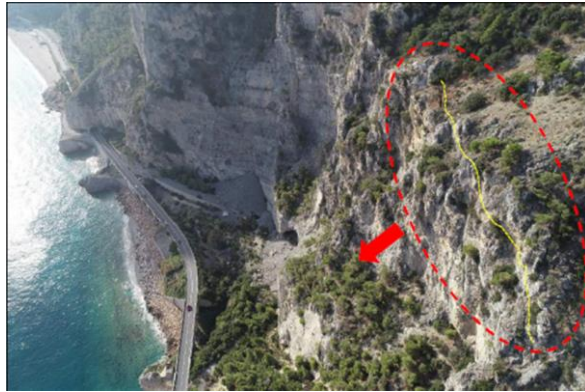
Da segnalare che nell'ambito dello studio a corredo della variante è stata riconosciuta una situazione di dissesto (classificato come Pg4) incumbente sulla SS nr. 1 Aurelia presso il fronte di ex cava del Malpasso.

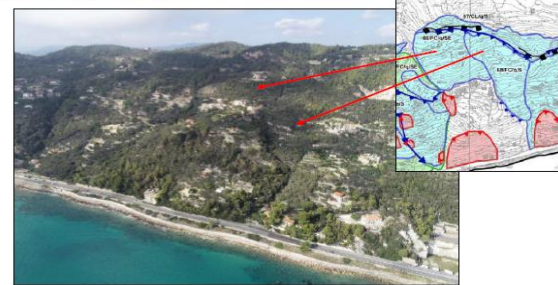
Vengono proposte due viste, la prima "aerea" della Zona B che evidenzia il corpo di frana cod. 66/FC/q/SE che si "appoggia" sul pianoro morfologico su cui si sviluppa l'abitato di Selva ed, sul margine orientale, il corpo nr. 68/FC/q/SE.

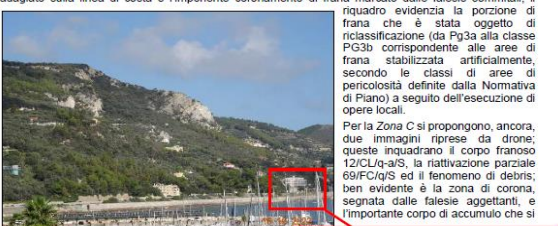
Segue la vista da terra" della Zona C che mostra in maniera piuttosto evidente l'accumulo franoso adagiato sulla linea di costa e l'imponente coronamento di frana marcato dalle falesie sommitali; il riquadro evidenzia la porzione di frana che è stata oggetto di riclassificazione (da Pg3a alla classe PG3b) corrispondente alle aree di frana stabilizzata artificialmente, secondo le classi di aree di pericolosità definite dalla Normativa di Piano) a seguito dell'esecuzione di opere locali.
