REGIONE LIGURIA

Settore Assetto del Territorio

STUDIO DI APPROFONDIMENTO DELLA STABILITÀ DEL VERSANTE IN LOC. MAREMMA E DELLA PERICOLOSITÀ DEL RELATIVO COMPARTO TERRITORIALE E DI ULTERIORI AREALI IN DISSESTO GEOMORFOLOGICO, IN COMUNE DI SPOTORNO (SV)

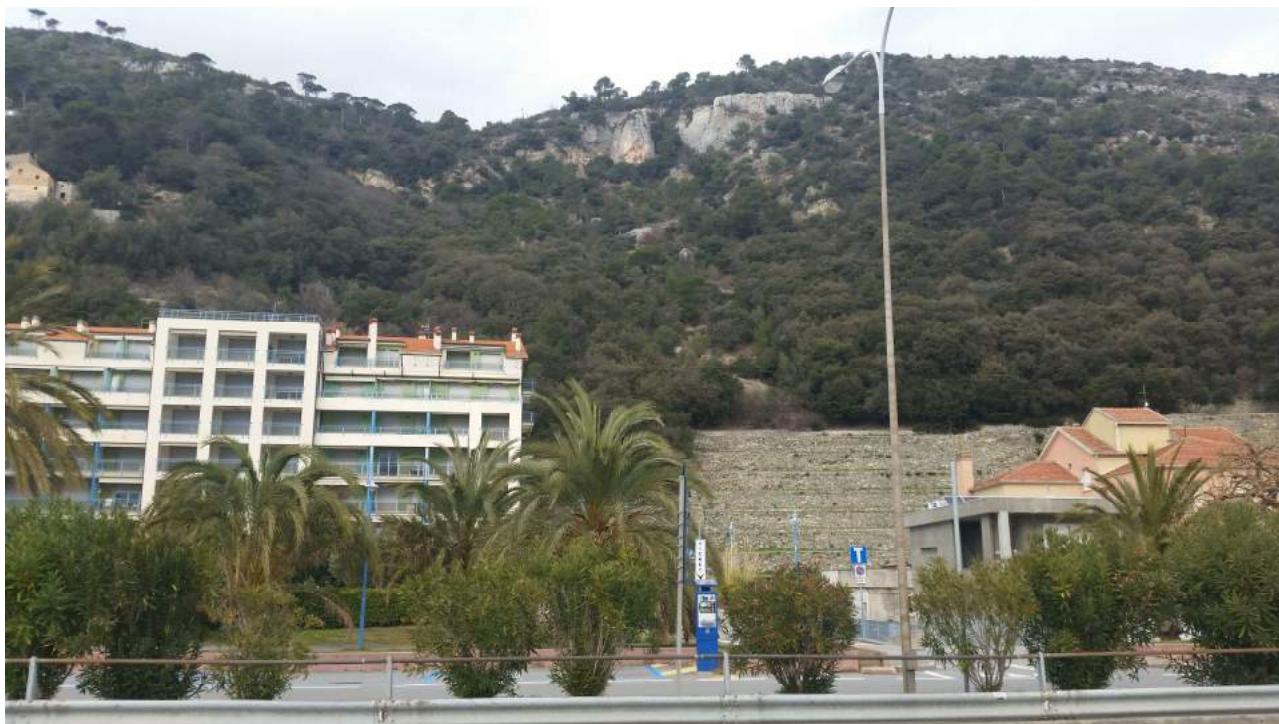
Vista panoramica del settore di versante sovrastante la Loc. Maremma in Comune di Spotorno (SV). Nella porzione superiore si possono osservare le pareti rocciose che costituiscono il "lato" di valle della trincea principale.

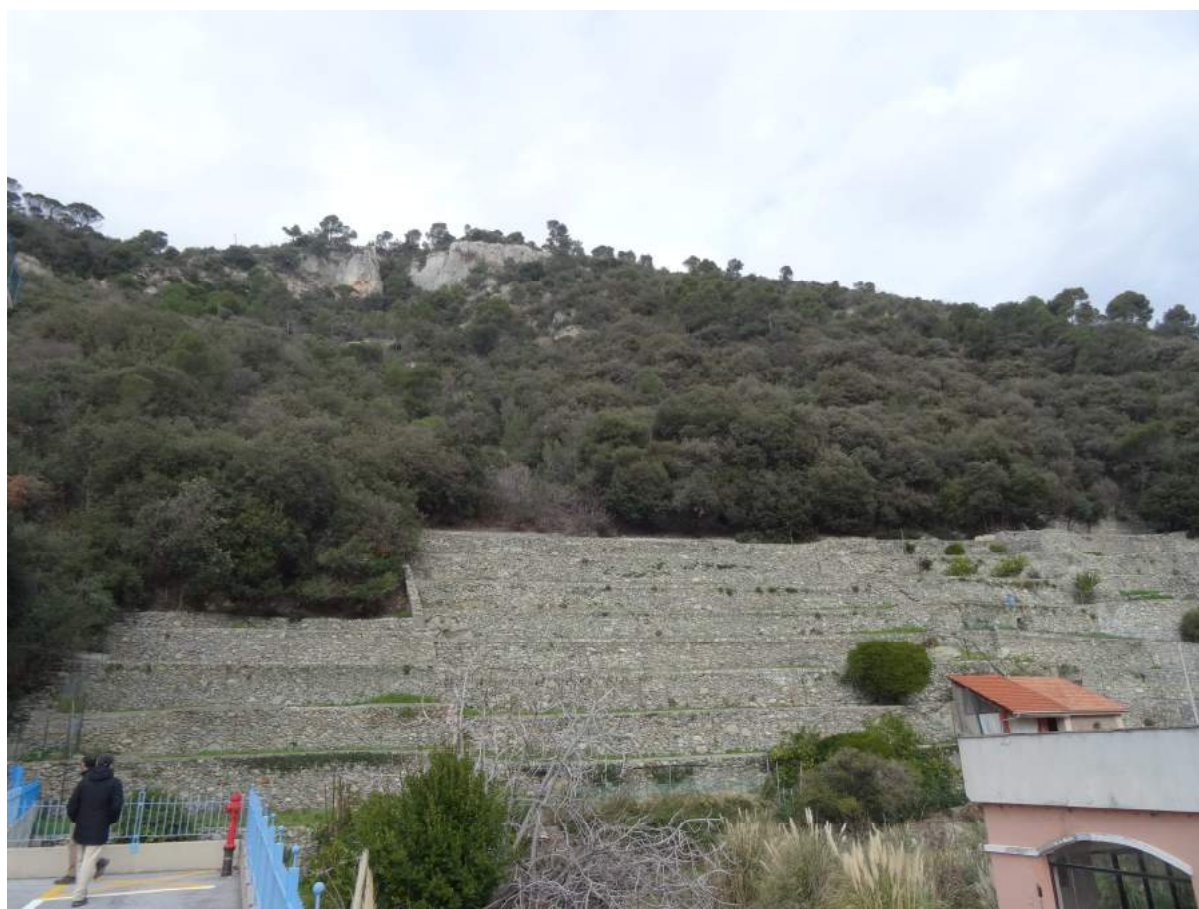
Vista panoramica del settore di piede del versante in Loc. Maremma in Comune di Spotorno (SV). Si osserva l'importante terrazzamento realizzato in fregio al fondovalle.

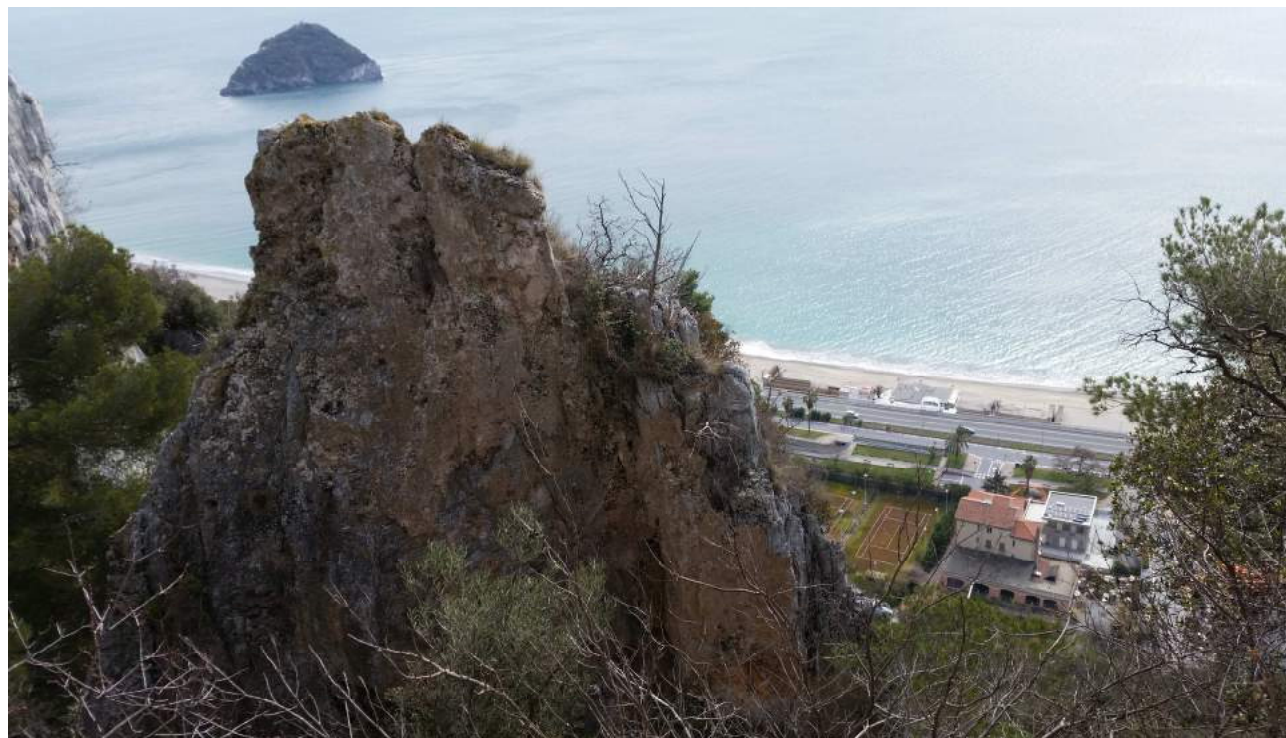
Vista dall'alto del settore di versante in Loc.Maremma in Comune di Spotorno (SV). Si osserva il pinnacolo roccioso e, sullo sfondo, la zona di fondovalle.

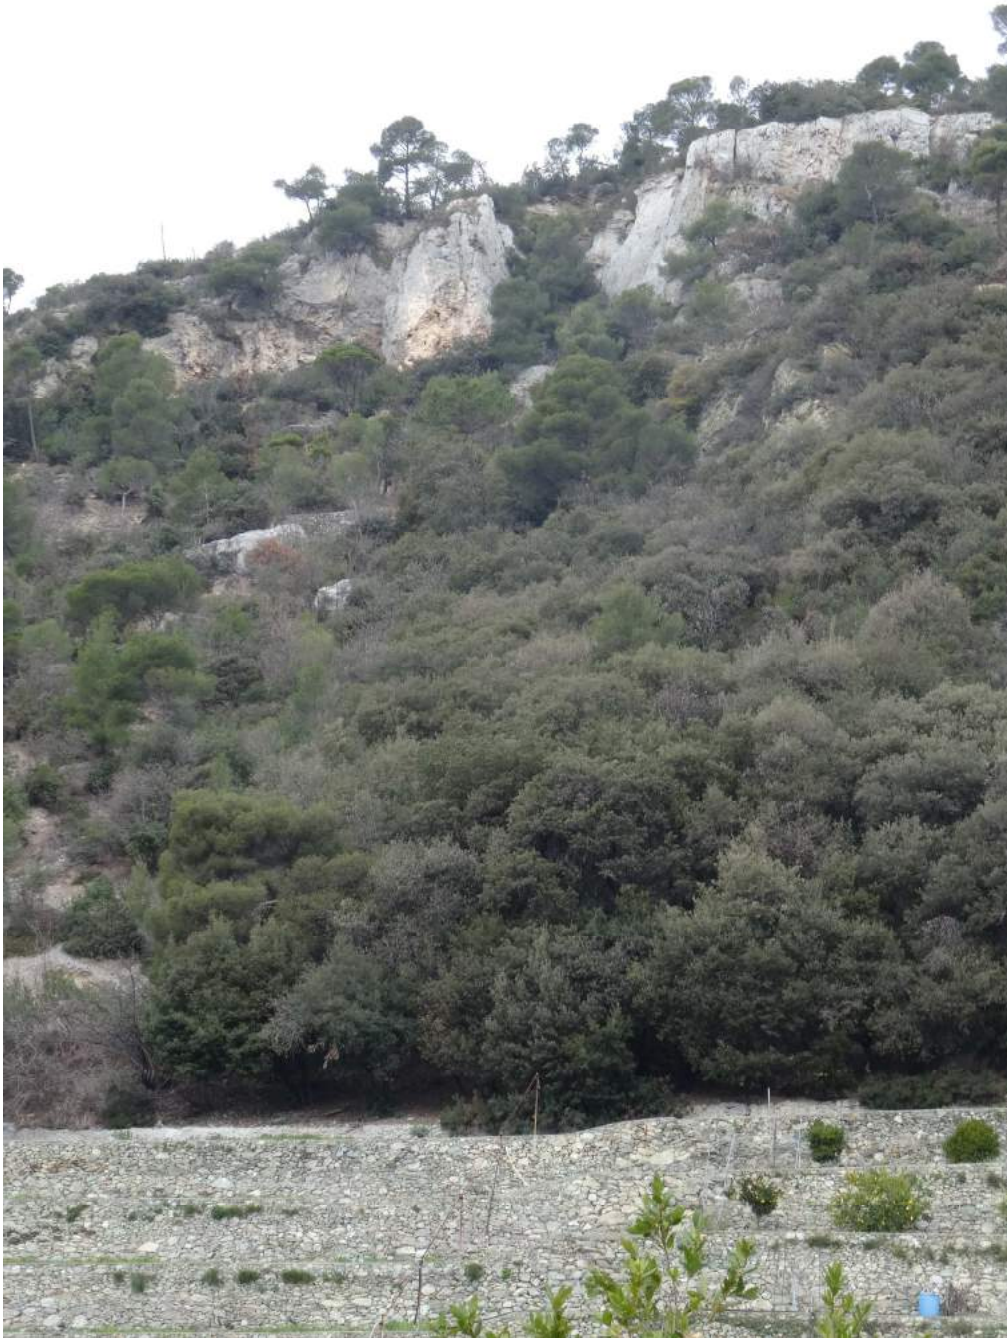
Vista dall'alto del settore di versante in Loc.Maremma in Comune di Spotorno (SV). Si osserva il pinnacolo roccioso, le pareti rocciose afferenti la trincea e la sottostante falda detritica mascherata dalla folta boscaglia. Al piede del versante si osserva il terrazzamento antropico.

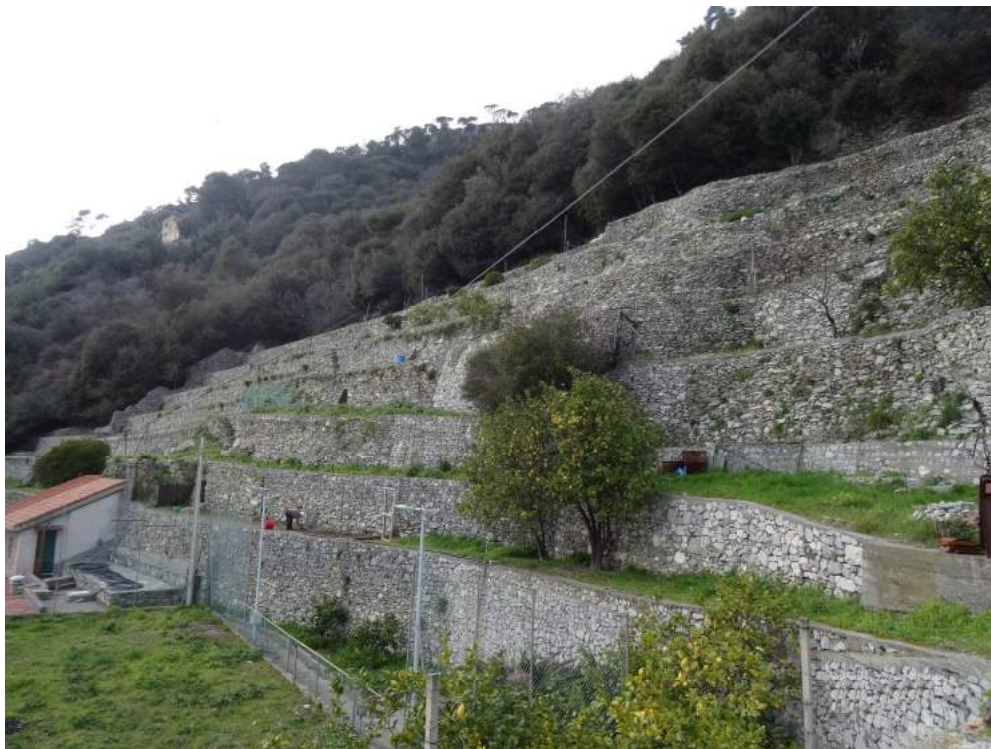
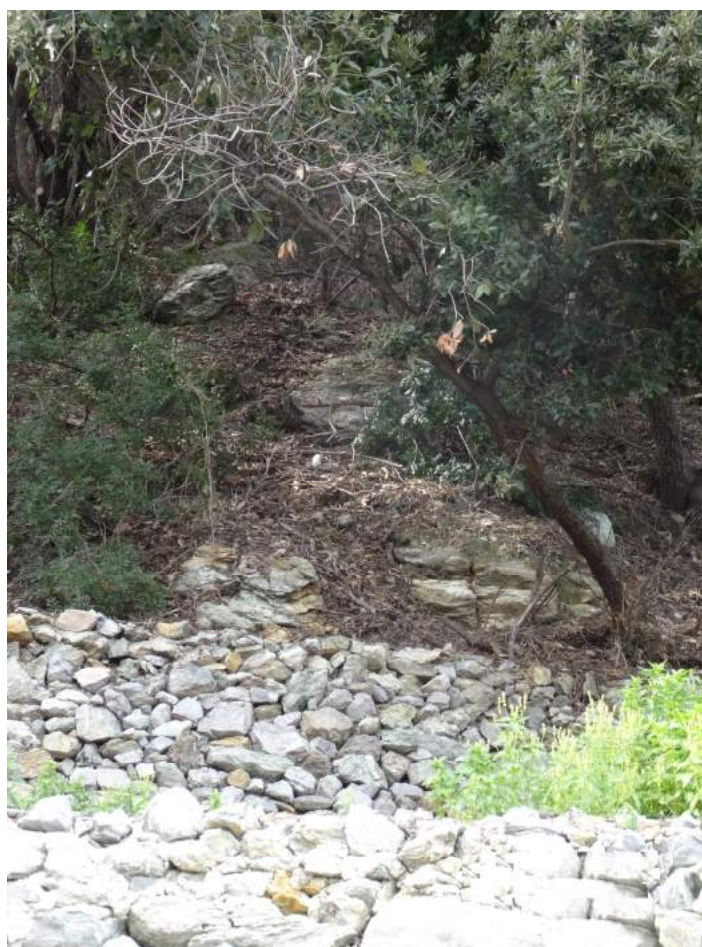
Vista d'insieme del terrazzamento antropico. In parte nascosta dalla boscaglia si osserva, ancora, la falda detritica presso la zona di pieve con presenza di blocchi isolati.

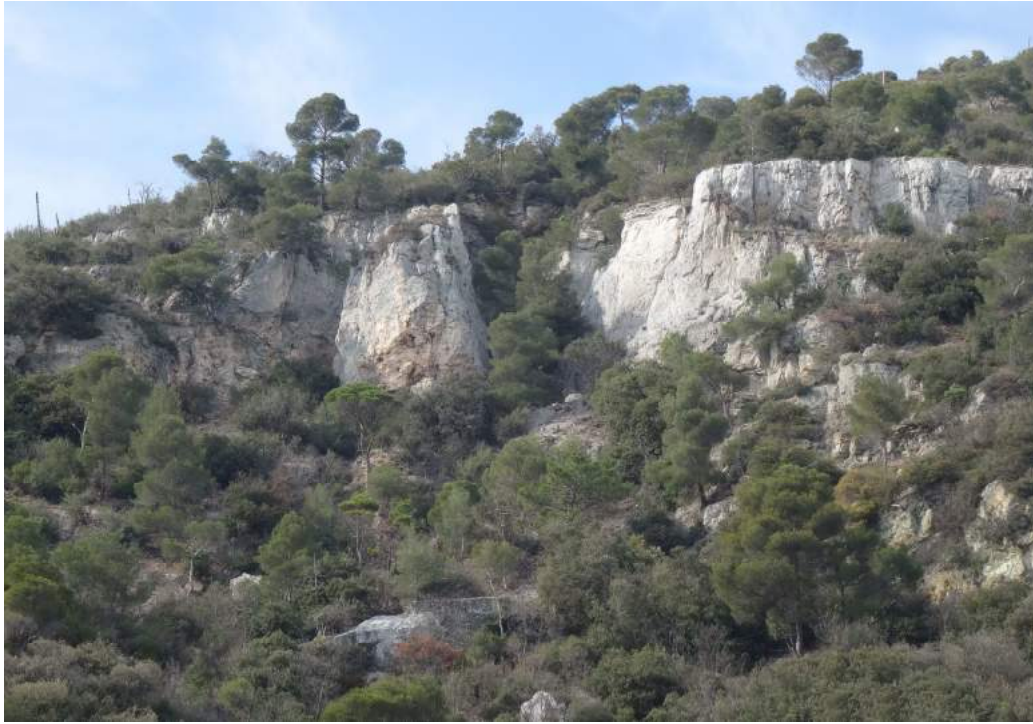
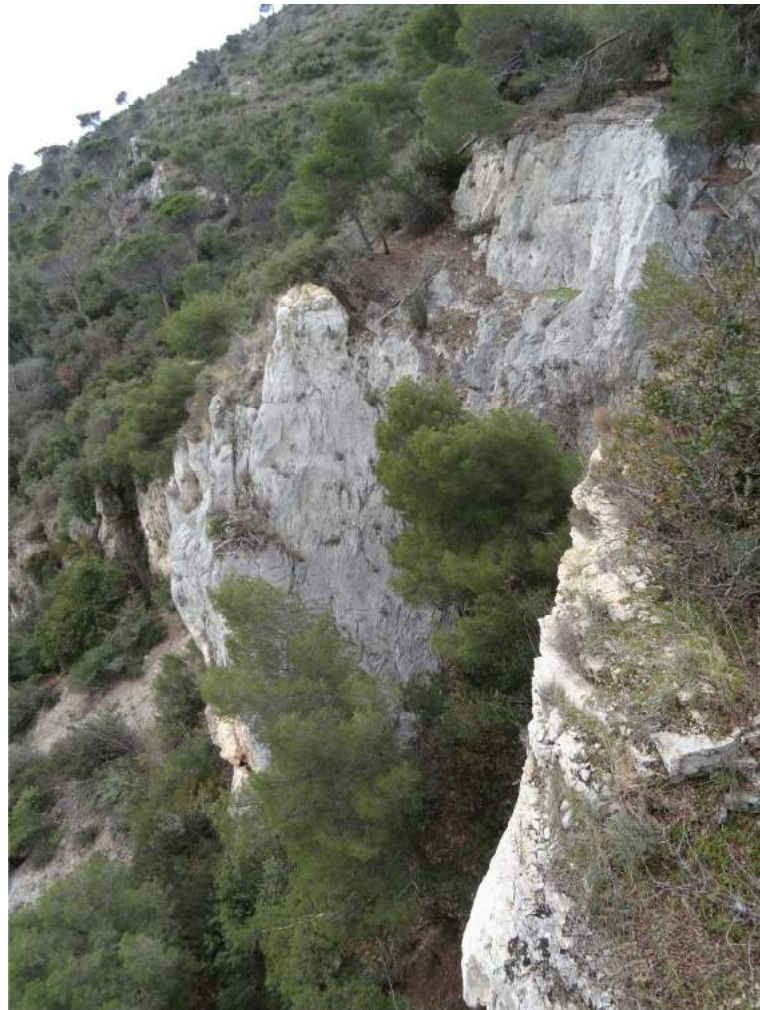
Vista del settore sommitale del versante, presso il 'sistema' trincea con riferimento al pinnacolo roccioso disconnesso dalle retrostanti pareti rocciose.

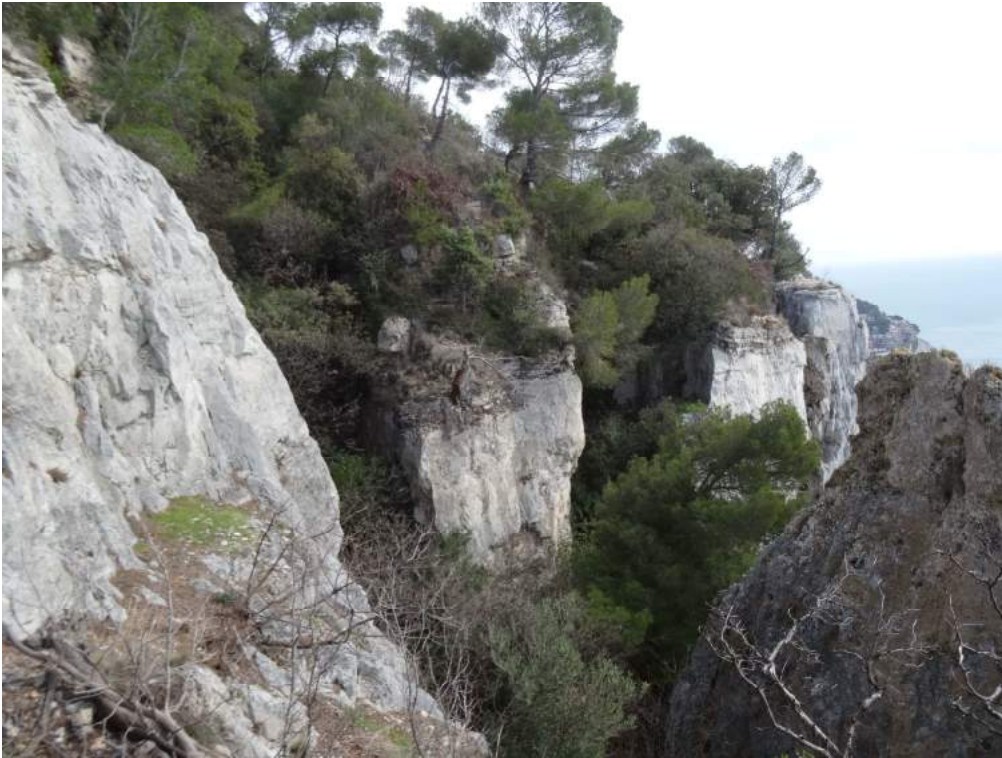
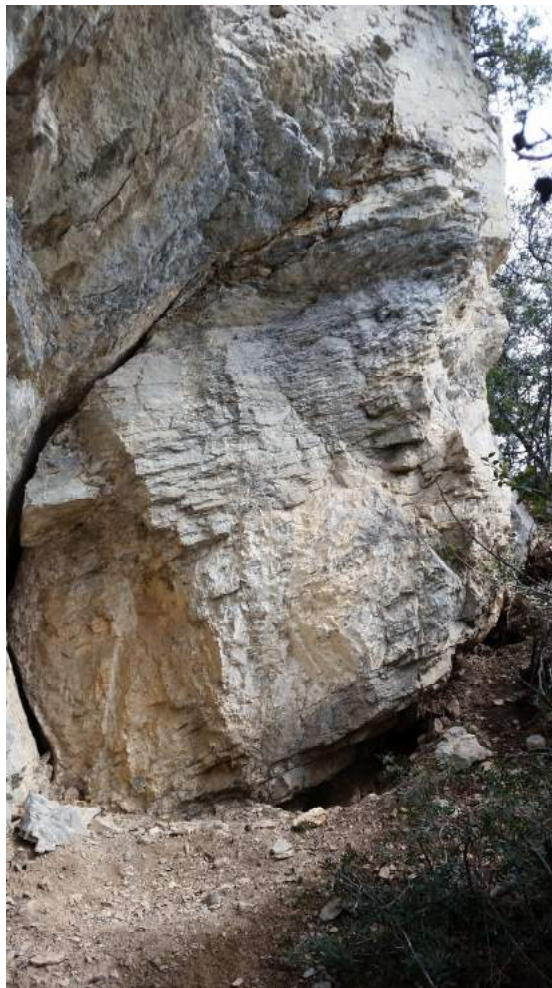
Presso il settore sommitale del versante, si osservano i diversi dislocamenti del 'sistema' trincea è anche evidente un 'volume' discreto di roccia derivante dall'intersezione dei sistemi di fratturazione presenti nell'ammasso roccioso.

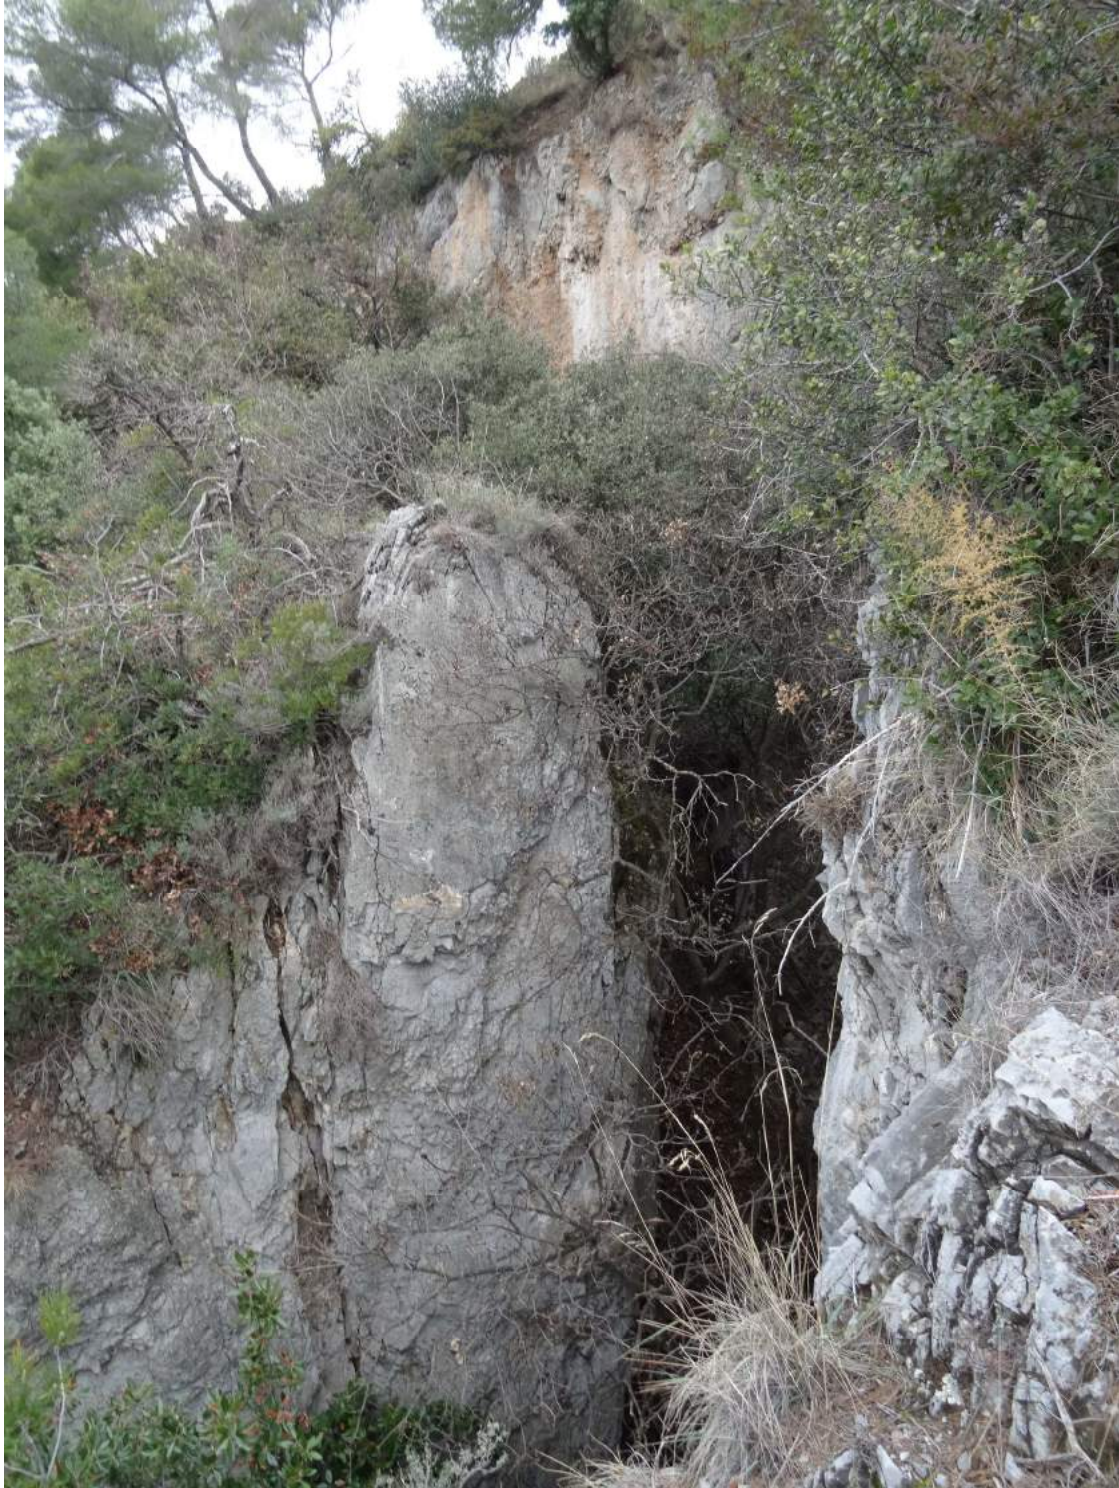
Presso il settore sommitale del versante, si osserva un dislocamento del 'sistema' trincea.

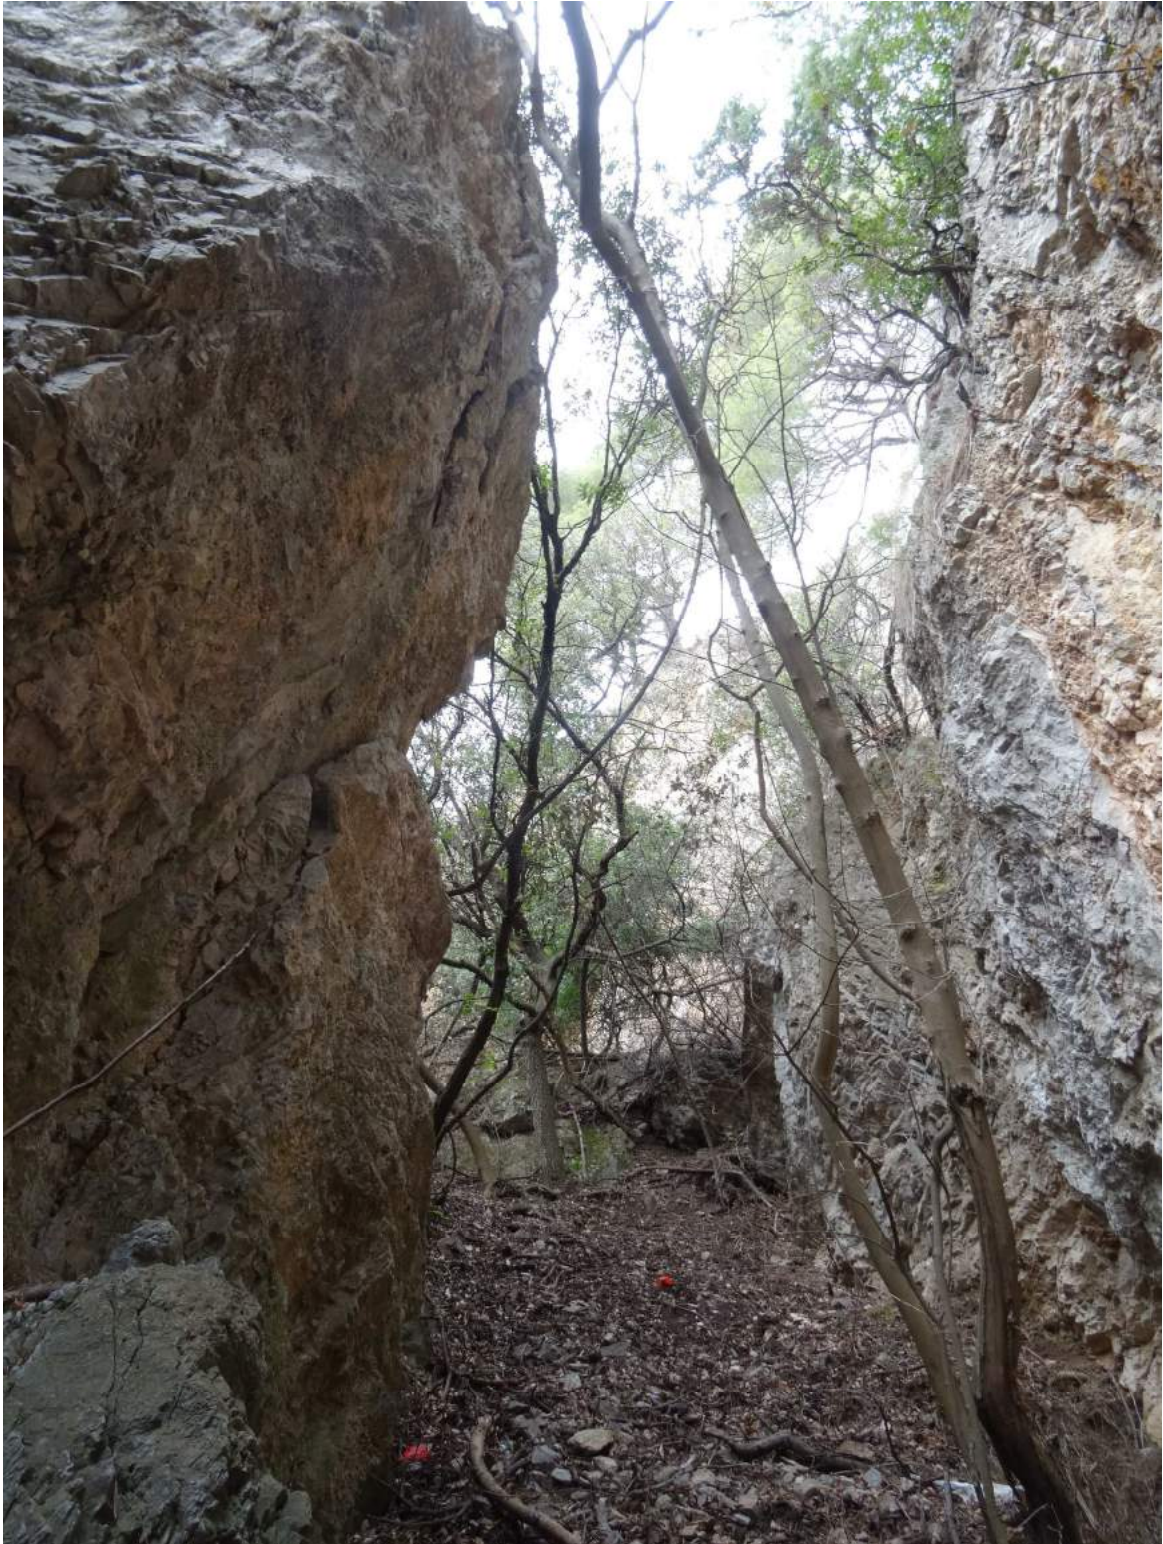
Presso il settore sommitale del versante, si osserva la trincea principale

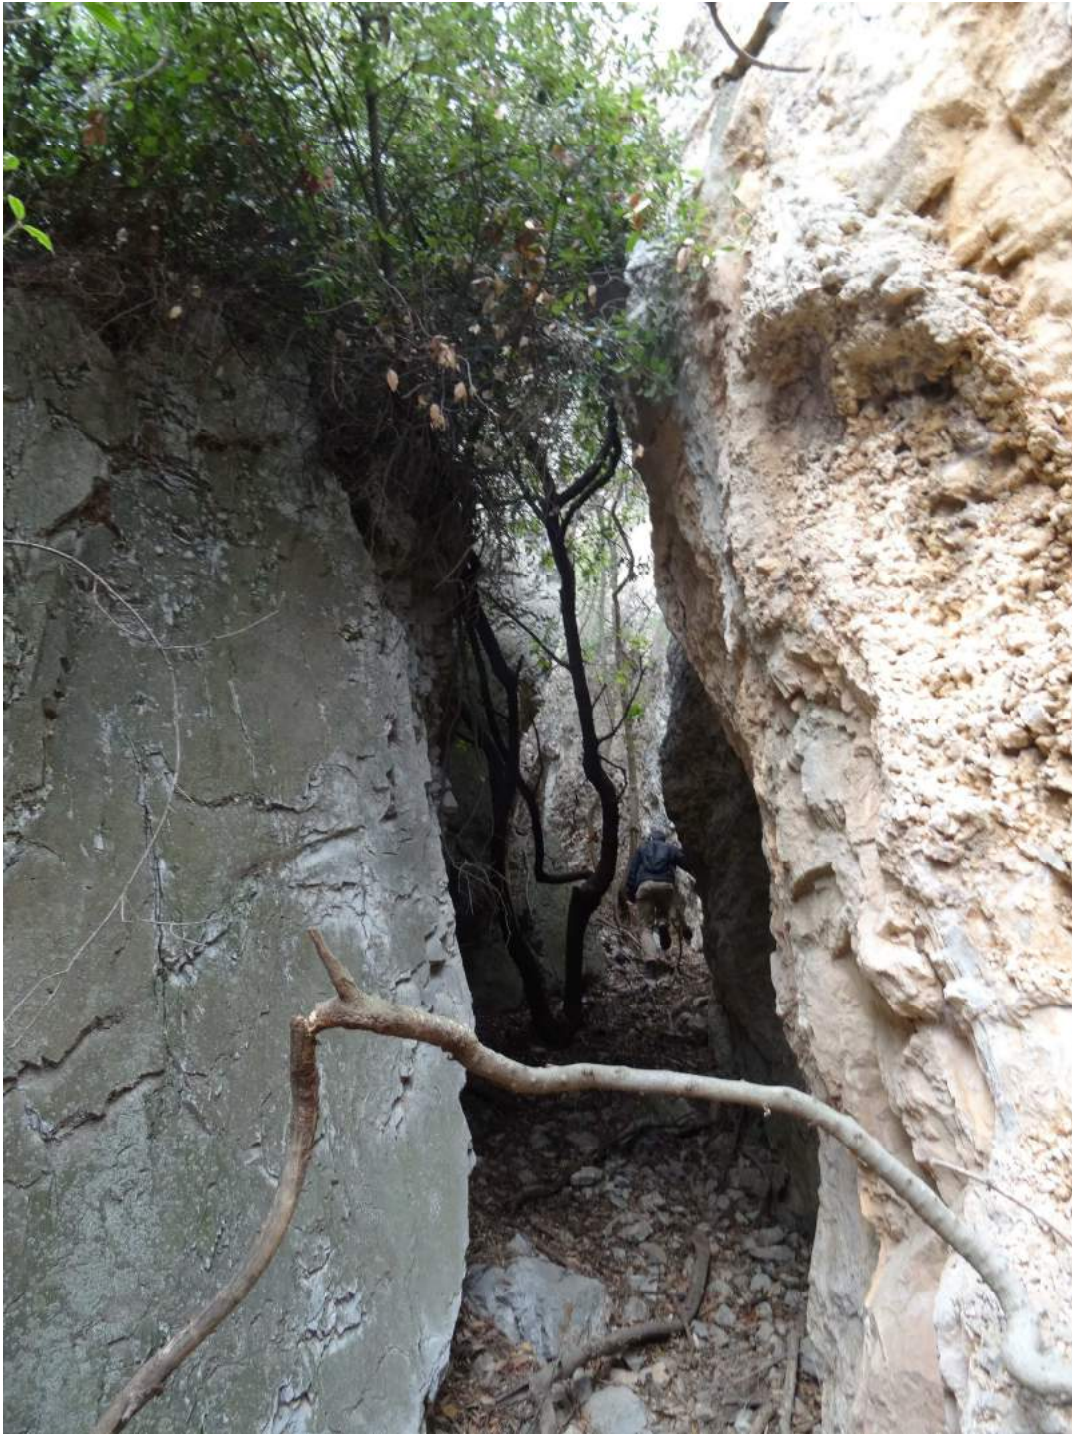
Presso il settore sommitale del versante, si osserva una dislocazione secondaria che parte dalla trincea principale.

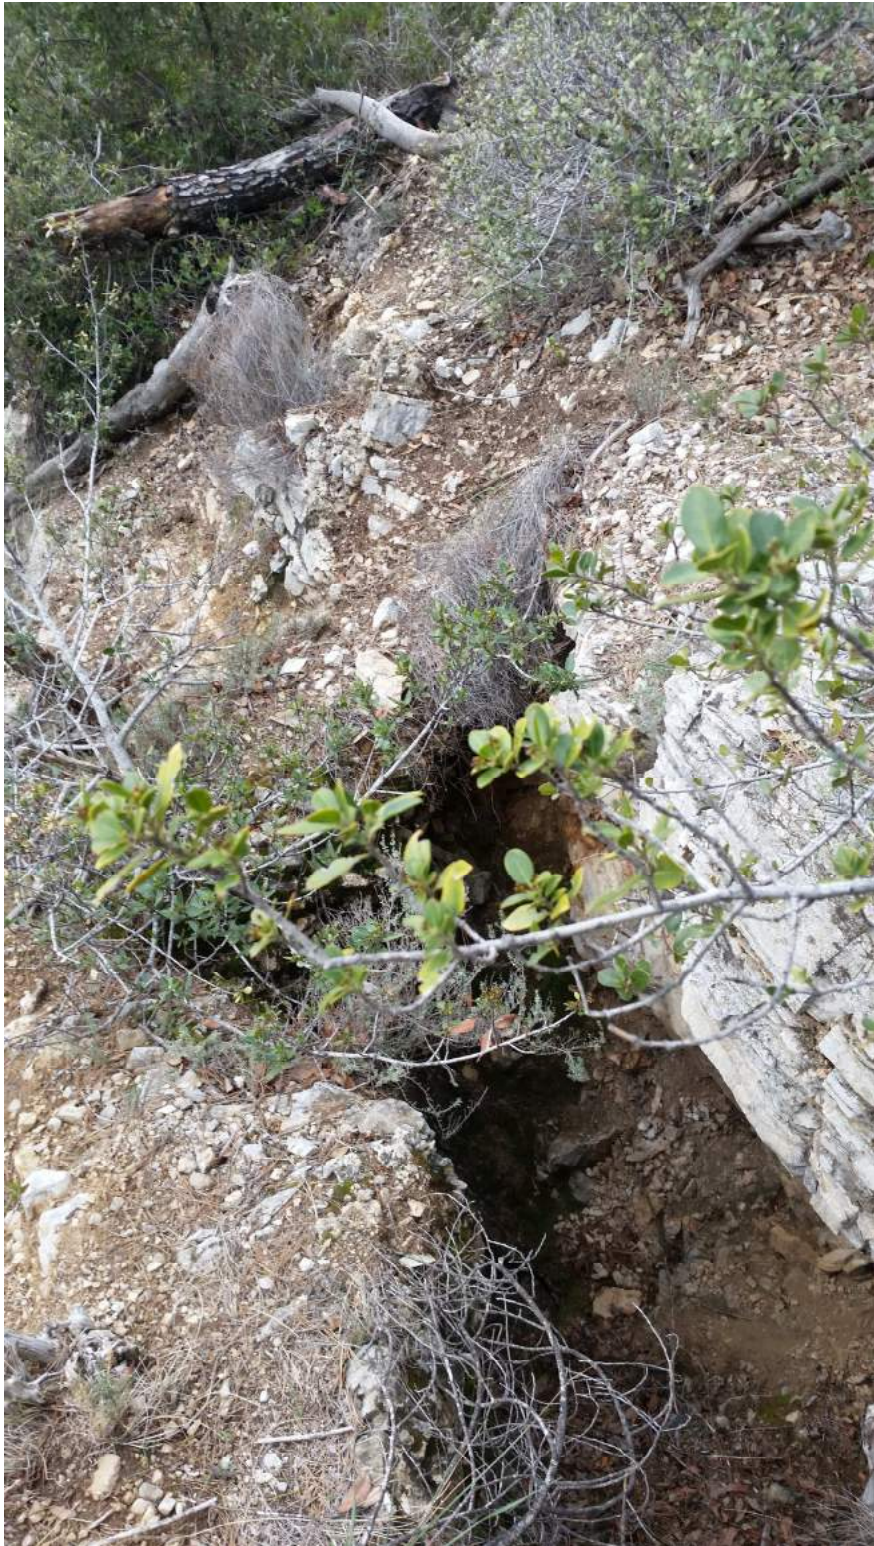
Presso il settore sommitale del versante, si osserva una frattura di neoformazione/trincea in evoluzione, nel terreno.

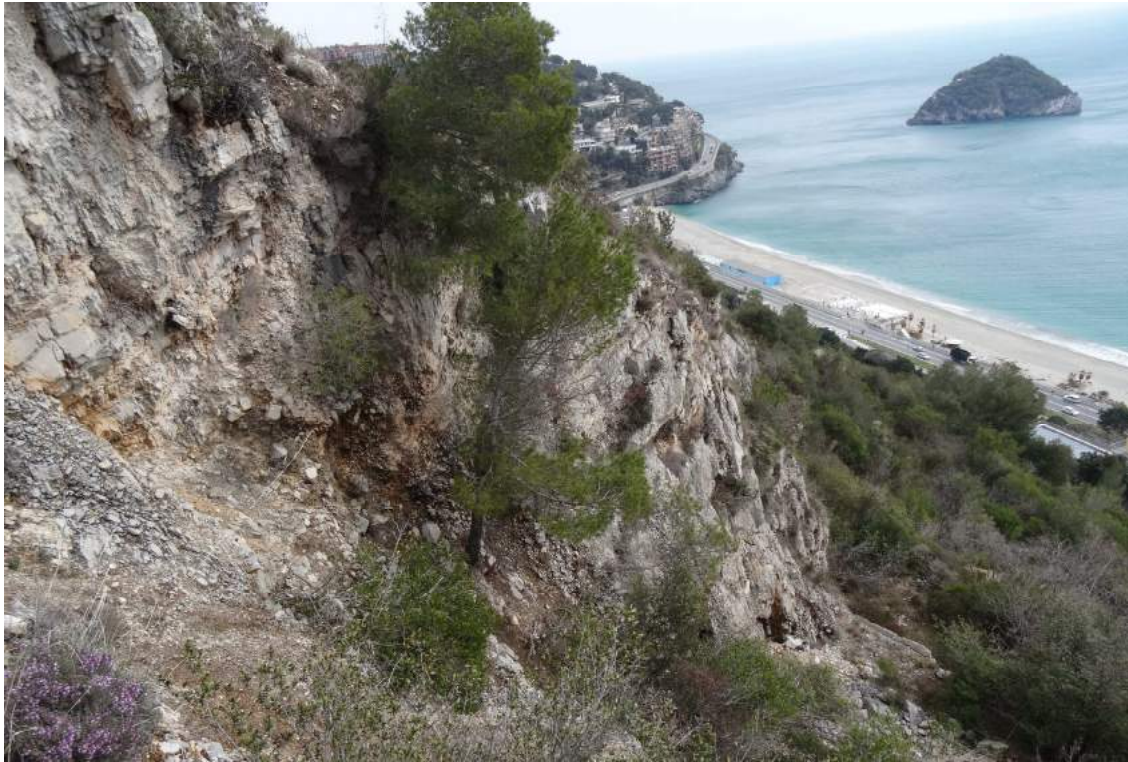
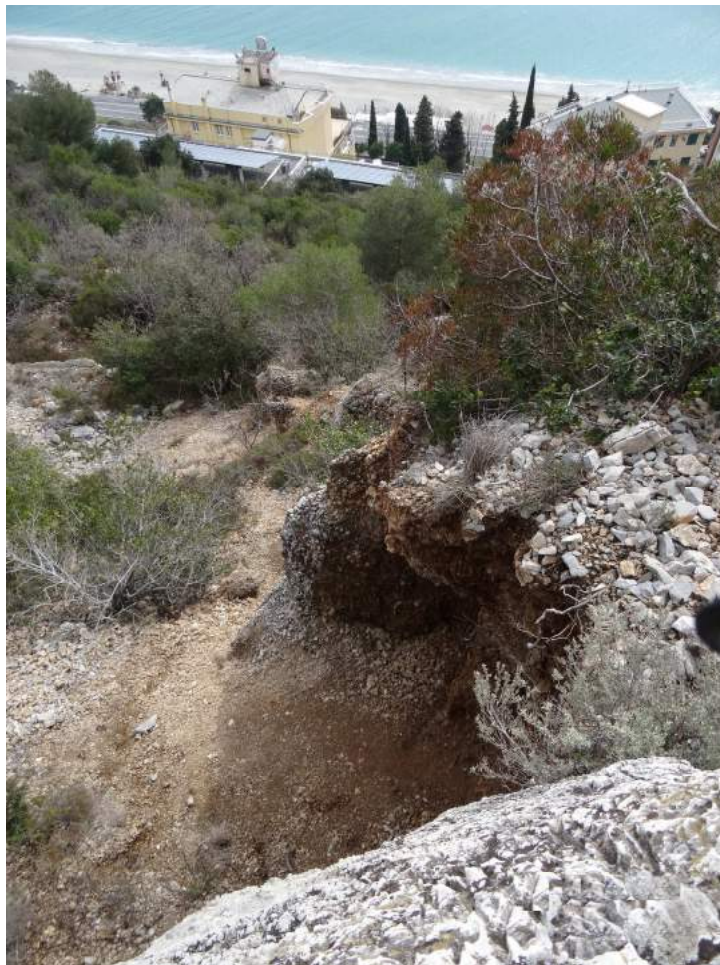
- ✓ presso il margine orientale del comparto è, ancora, presente un fenomeno di erosione incanalata a danno della falda detritica che ha prodotto un profondo canalone, sviluppato lungo il fianco della 'mezzaluna' e direzionato verso un sottostante complesso abitativo;

Presso la porzione terminale della trincea verso il lato orientale, si osserva il canalone scavato nella falda detritica e, sullo sfondo, il sottostante complesso residenziale.

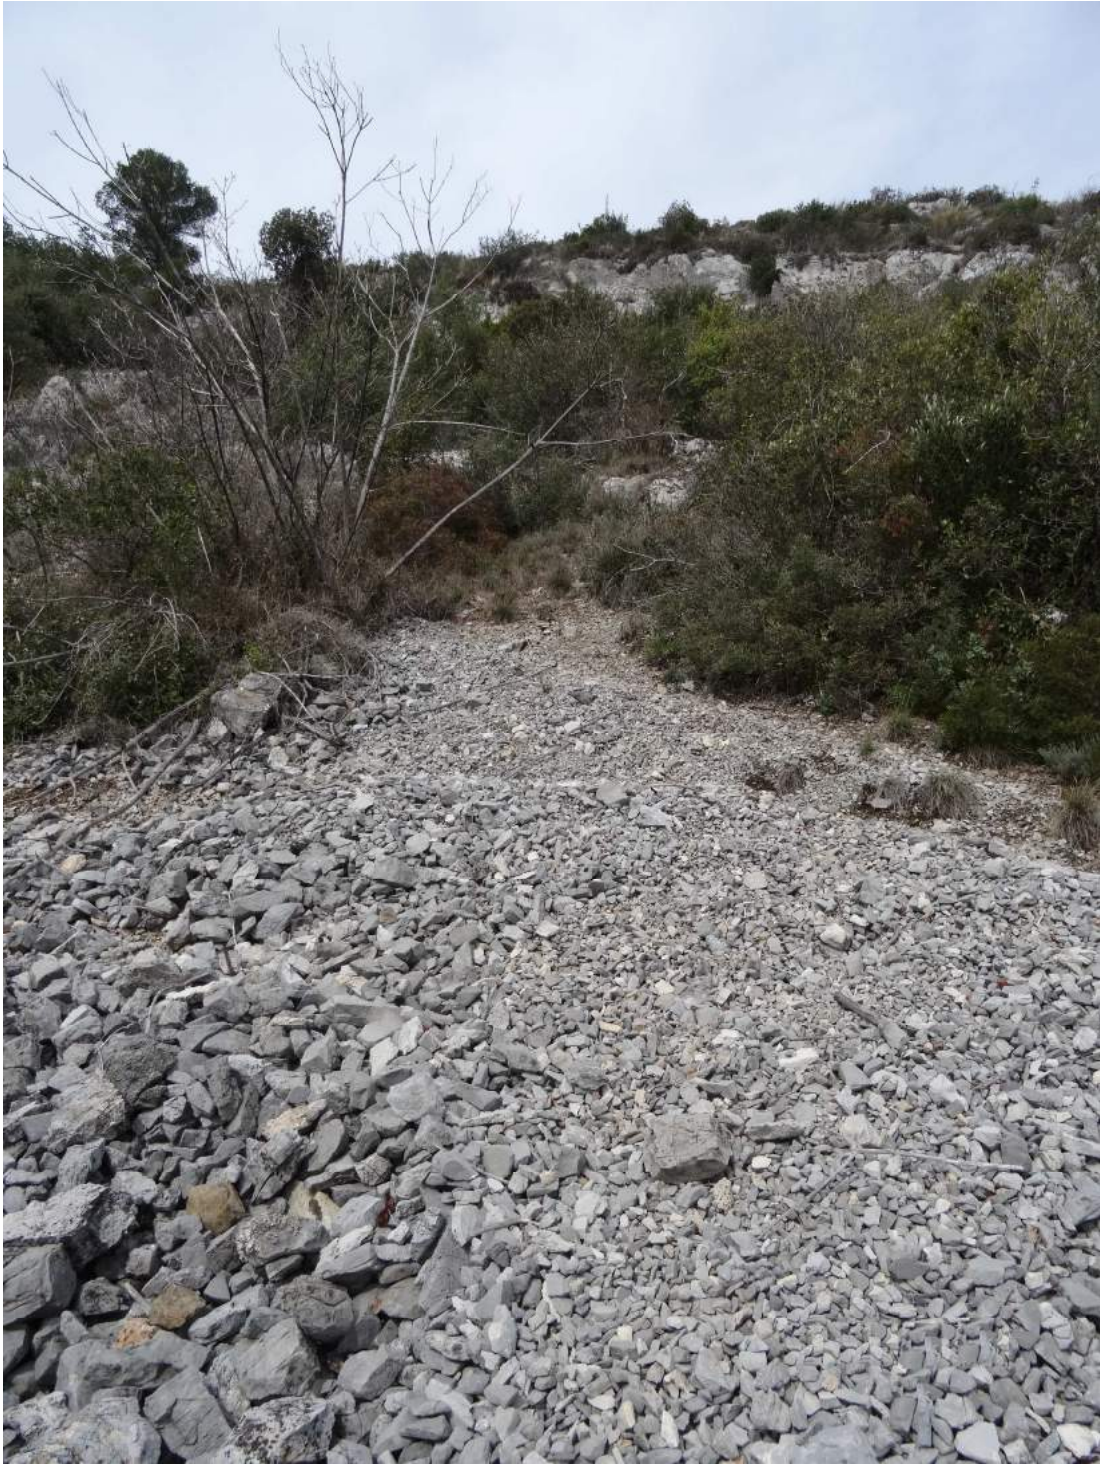
Vista della falda detritica sottostante le balze rocciose, da osservare la natura e granulometria del deposito.

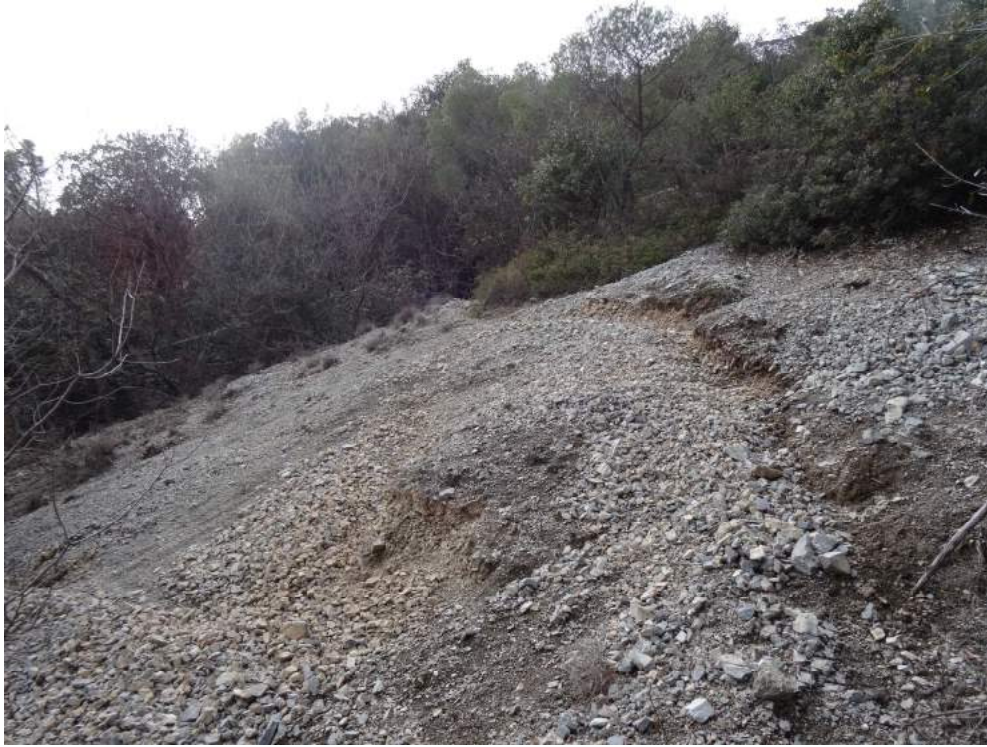
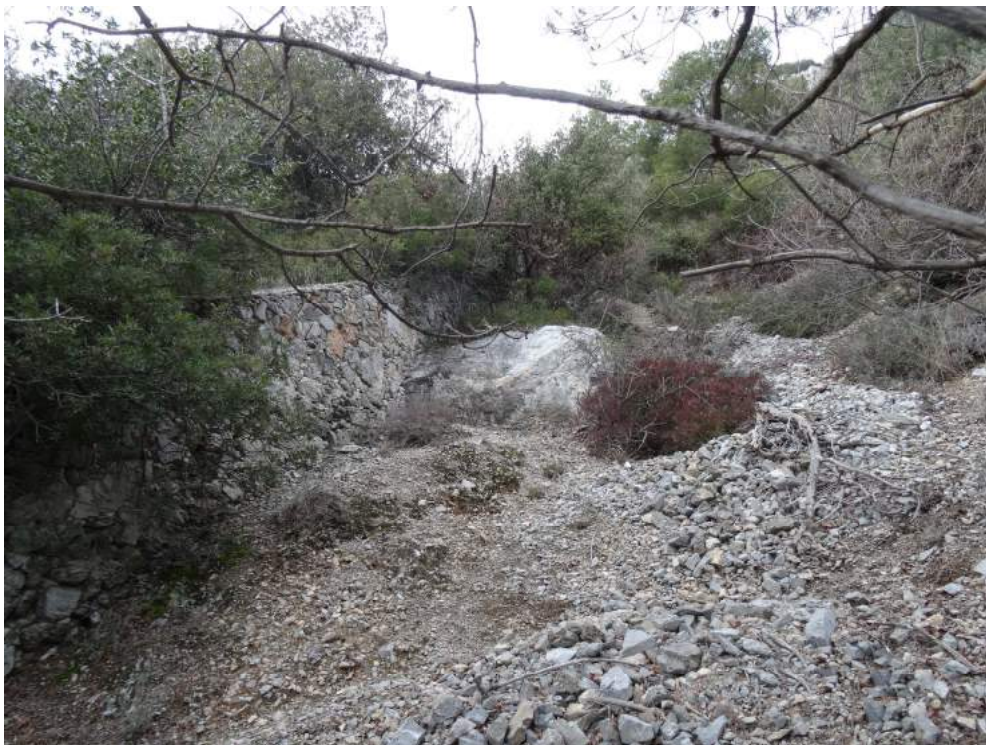
Vista della falda detritica in prossimità del piede del versante, da osservare locali fenomeni di erosione.

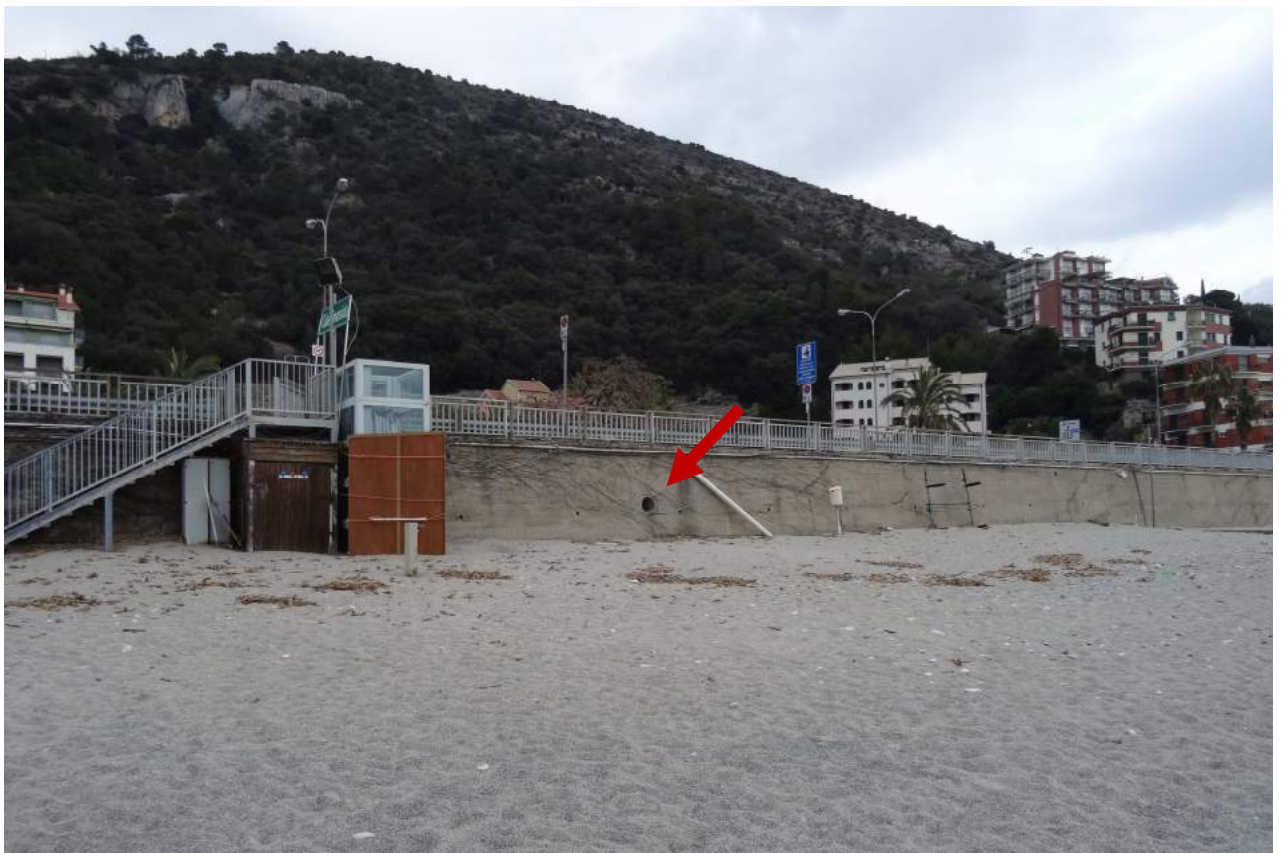
Vista dello sbocco della tombinatura del Rio Maremma presso la spiaggia (vedi freccia).

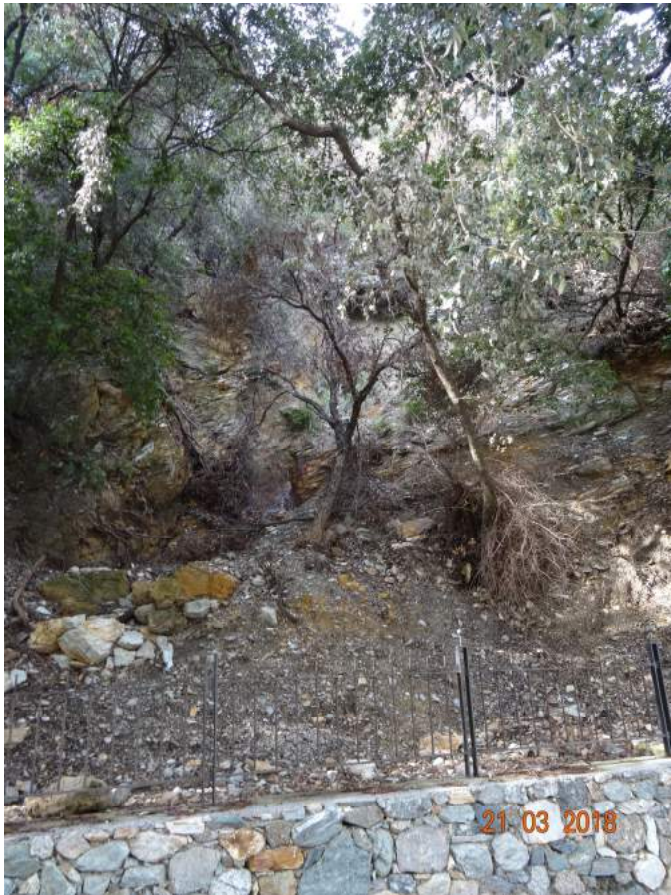
Particolari del Rio Maremma. Nella immagine (1) si osserva la porzione terminale del Rio Maremma, al passaggio della zona di fondovalle, la foto (2) mostra la tombinatura presso la 'foce' che risulta occlusa da detriti.

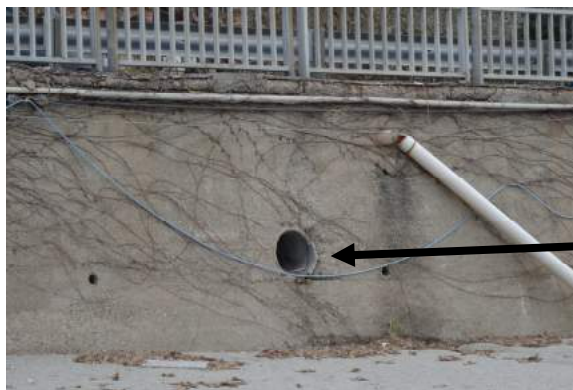
(2)

Richiamando quanto già anticipato, si osserva che le problematiche di tale settore sono rappresentate da una condizione di insufficienza idraulica della tombinatura del rio, risultante peraltro anche parzialmente oclusa (vedi documentazione fotografica), e da una topografia localmente depressa che determina problematiche nello smaltimento delle acque superficiali defluenti dal versante. Al riguardo, di seguito, si riporta lo stralcio del modello DIS/DTM dell'area comprensivo delle relative sezioni monte-valle e longitudinali.
