REGIONE LIGURIA

Settore Assetto del Territorio

STUDIO DI APPROFONDIMENTO DELLA STABILITÀ DEL VERSANTE IN LOC. MAREMMA E DELLA PERICOLOSITÀ DEL RELATIVO COMPARTO TERRITORIALE E DI ULTERIORI AREALI IN DISSESTO GEOMORFOLOGICO, IN COMUNE DI SPOTORNO (SV)

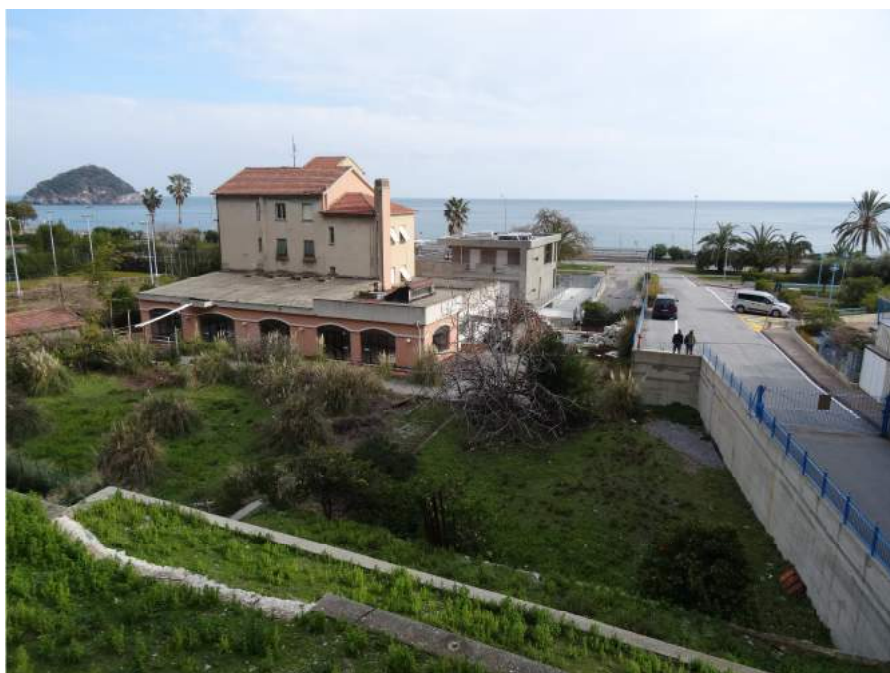
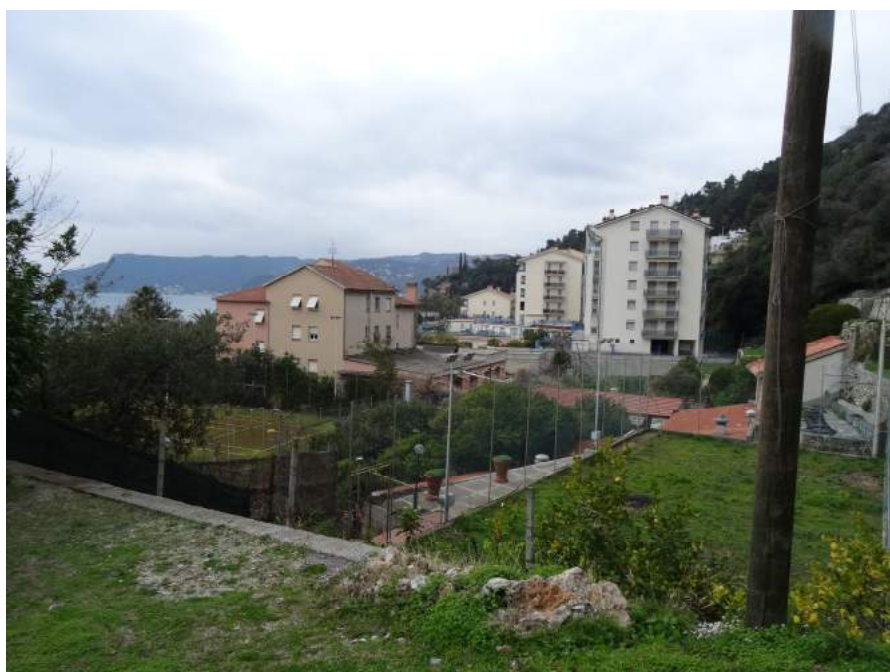
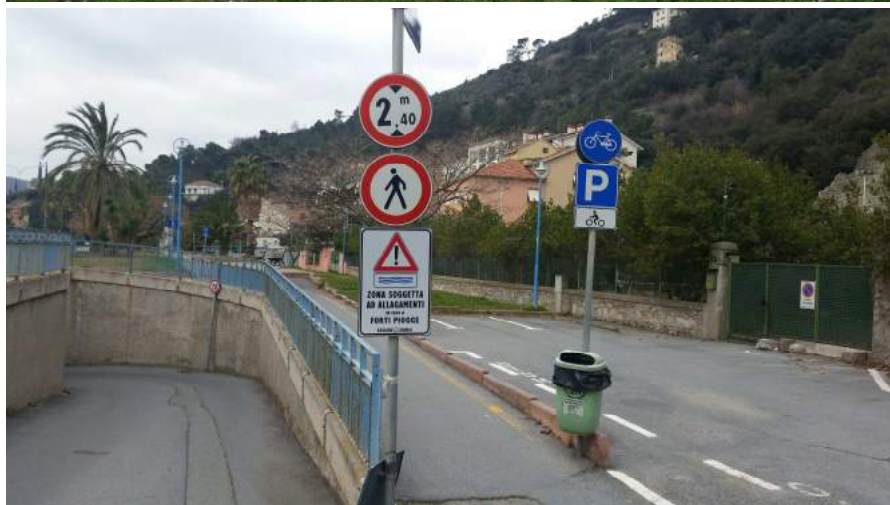
Zona di fondovalle della Loc. Maremma. Si osserva la morfologia depressa che determina problematiche al drenaggio delle acque che, peraltro, è indicata dalla segnaletica apposta.
