Autorità di Bacino
Distrettuale
Dell'Appennino
Settentrionale

AMBITI REGIONALI DI BACINO 12 e 13

PIANI DI BACINO STRALCIO PER LA TUTELA DAL RISCHIO IDROGEOLOGICO

PIANO DEGLI INTERVENTI DI MITIGAZIONE DEL RISCHIO

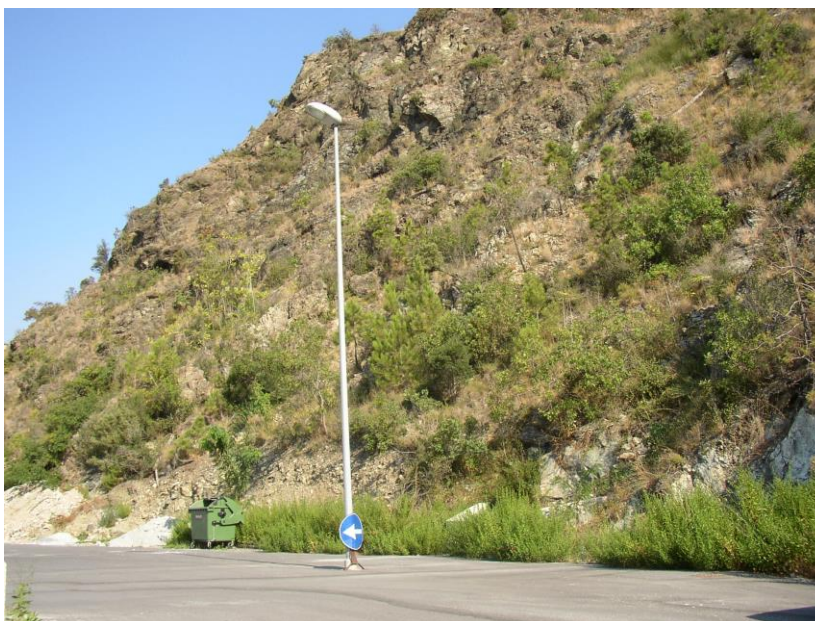
In sponda sinistra del Torrente Arrestra, alle spalle di alcuni edifici industriali situati sull'ex piazzale di cava poco a monte del viadotto autostradale, è stato individuato un versante in precarie condizioni di stabilità.

per la realizzazione dei capannoni e della strada di servizio, ha infatti provocato dei locali fenomeni di rimovimentazione con la presenza di nicchie e scoscendimenti.

Interventi: il versante è stato stabilizzato attraverso la costruzione di un muro in c.a. tirantato al piede del versante eretto anche a protezione della strada di servizio e con la messa in posa di reti paramassi lungo il pendio. Tuttavia, poiché rimangono scoperte alcune porzioni di versante, che potrebbero scaricare detriti sulla strada di servizio, sarebbe opportuno integrare le reti metalliche con la messa in posa ad esempio di bioreti e biostuoie. Permane inoltre una situazione di pericolo per il settore di versante non stabilizzato in prospicenza del piazzale di scarico-carico soggetto a potenziali crolli di blocchi e detrito. In tale settore si reputa opportuno eseguire monitoraggi visivi tramite ispezioni in sito della situazione che in caso di evoluzione potrebbe coinvolgere volumi importanti di detrito mettendo in pericolo il piazzale sottostante (A1-GM1).

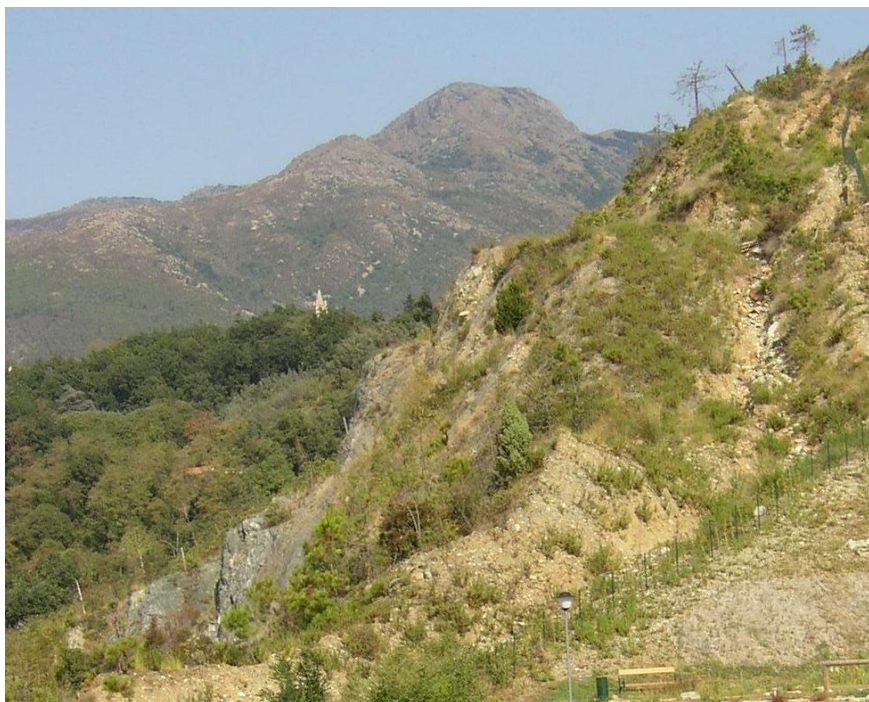
2) Fronte cava Mulinetto

Sempre nella stessa zona, a monte del fronte di cava Molinetto, sono stati rilevati fenomeni di dilavamento areale e ruscellamento concentrato lungo il bordo del fronte di cava che potrebbero innescare distacchi e frane puntuali.

Interventi: il fronte di cava è stato quasi totalmente stabilizzato attraverso la messa in posa di reti paramassi, mentre nella zona di monte è stato scavato un fosso di guardia per la canalizzazione e delle acque di ruscellamento superficiale provenienti da monte.

Si reputa opportuno controllare la funzionalità di tali opere (A1-GM2).

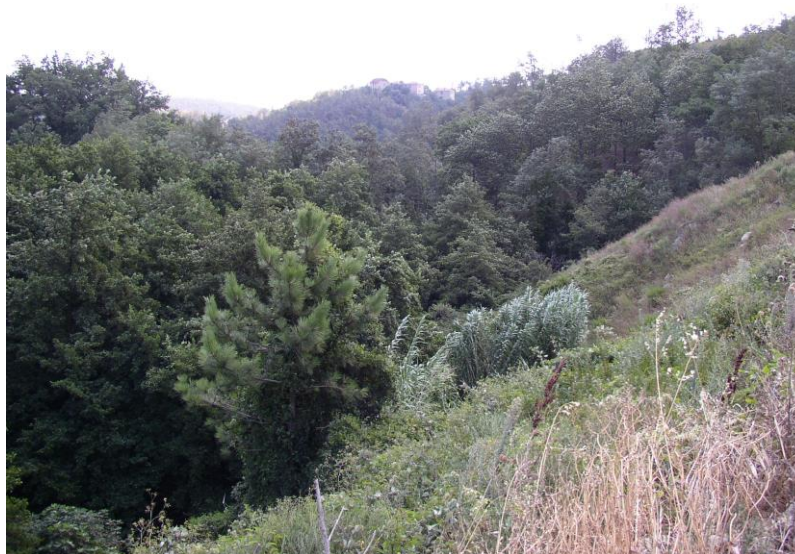
Nel bacino del Torrente Rumaro si segnala una situazione di potenziale pericolo legata ad un parziale riempimento artificiale di una valletta nei pressi del cimitero di Sciarborasca (scheda frana RUM_03).

Tale riempimento (costituito da terra ed inerti), è attualmente interessato (settembre 2003) da una folta vegetazione spontanea (vedi foto), condizione non sufficiente a garantirne la stabilità e ad escludere una sua movimentazione in caso di forti precipitazioni con conseguente ostruzione del rio sottostante.

Interventi: si reputa opportuno effettuare un regolare controllo sulle condizioni di stabilità del riporto, ed eventualmente intervenire con opere di regimazione delle acque superficiali (canalette) ed opere di ingegneria naturalistica (viminate) atte a garantire la sicurezza del fronte di riporto (A1-GM4).

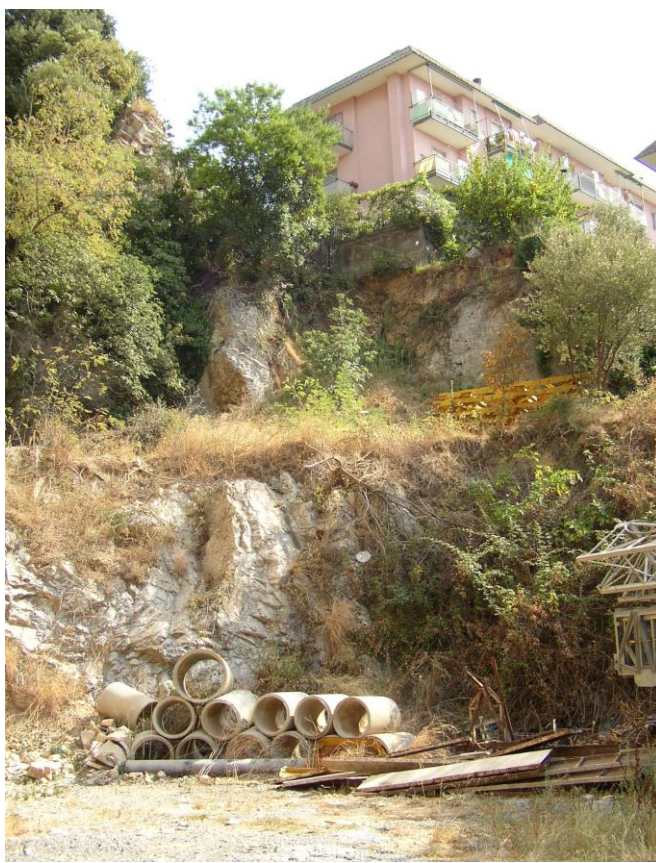
Alle spalle degli stabilimenti ex-ILVA un vecchio sbancamento presenta ancora una parete in roccia subverticale soggetta a potenziale rilascio di materiale per crollo (scheda frana RUM_01).

Nel settore ovest del ciglio di scarpata, immediatamente a valle di uno stabile, è inoltre localizzato uno smottamento a carico della coltre di alterazione.

Interventi: la presenza di edifici di civile abitazione, a valle e a monte del fronte, rendono necessarie una serie di attività quali: studio di dettaglio per valutare la stabilità del fronte, eventuali scoronamenti e disaggi e realizzazione di protezioni (reti tirantate o reti paramassi) (A1-GM6).

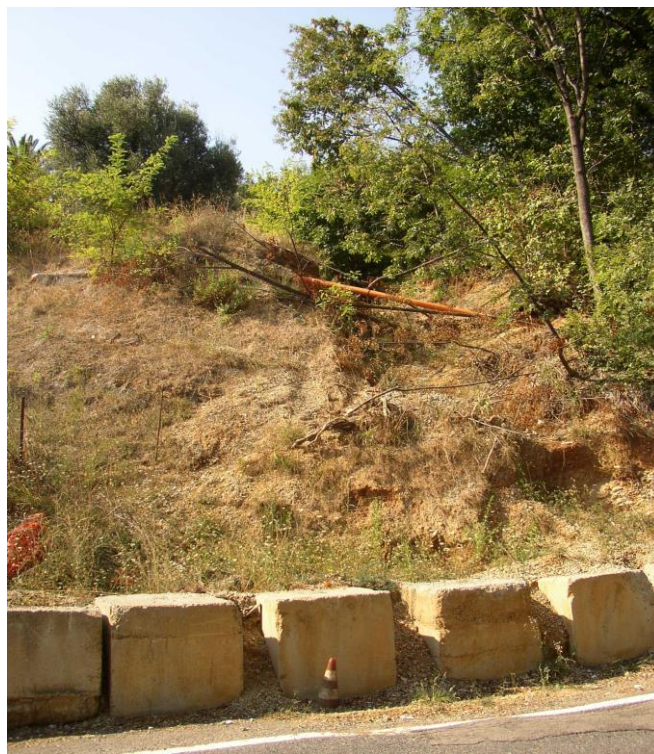
Tale situazione è stata ad oggi (settembre 2003) parzialmente sistemata attraverso la sopraelevazione di circa 50 cm del muro in c.a. costruito a protezione del piazzale al piede dello sbancamento, la messa in posa di geostuoie lungo il fronte e di reti paramassi in prossimità del ciglio.

Le opere sembrano garantire la stabilità del fronte ad esclusione del settore nord in prossimità della strada provinciale per Sciarborasca dove a difesa della sede viabile sono stati posizionati dei blocchi di cemento al piede (vedi foto).

Interventi: è opportuno effettuare ispezioni di controllo al fine di certificare la funzionalità delle opere di bonifica realizzate lungo il fronte. Nel settore prossimo alla strada provinciale è opportuno intervenire sia lungo il versante con opere di regimazione delle acque di ruscellamento e opere di ingegneria naturalistica sia al piede con la costruzione di un muretto di contenimento al fine di eliminare la possibilità di crolli di detrito sulla sede stradale (A1-GM7).

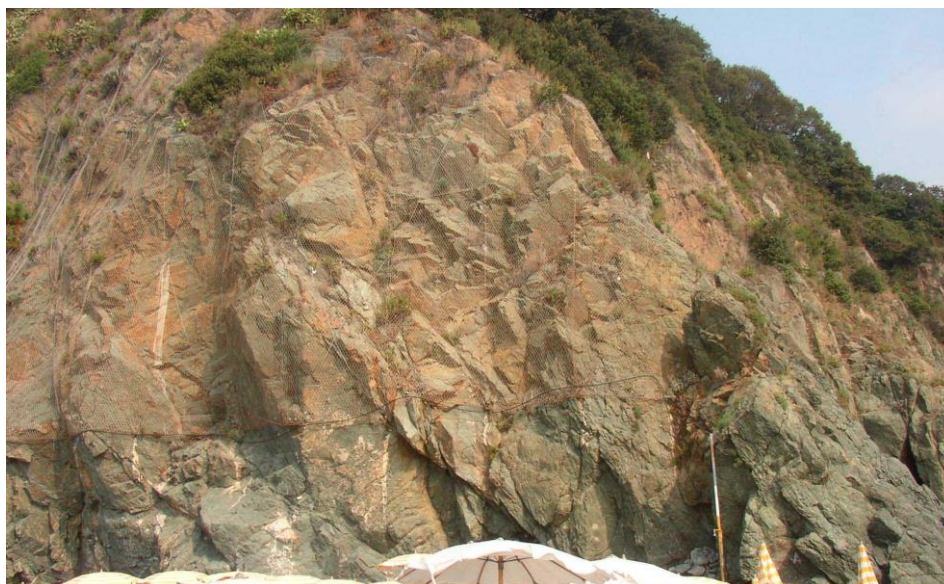
1) Zona del porticciolo di Arenzano

Nella zona retrostante il porticciolo di Arenzano è presente un tratto di falesia, in parte antropizzato e messo in sicurezza con muri di sostegno e reti paramassi. Nel settore più a sud una parete rocciosa al di sopra di una piccola spiaggia adibita a stabilimento balneare risulta sede di potenziali distacchi di materiale (scheda frana ARZ_052).

Interventi: le metabasiti che costituiscono la parete rocciosa risultano alterate e fratturate pertanto appare necessario una verifica periodica della stabilità del fronte, anche nelle porzioni già protette da reti paramassi, ed eventualmente, attuare azioni di disaggancio e/o una estensione/adeguamento delle protezioni passive già presenti (A3-GM1).

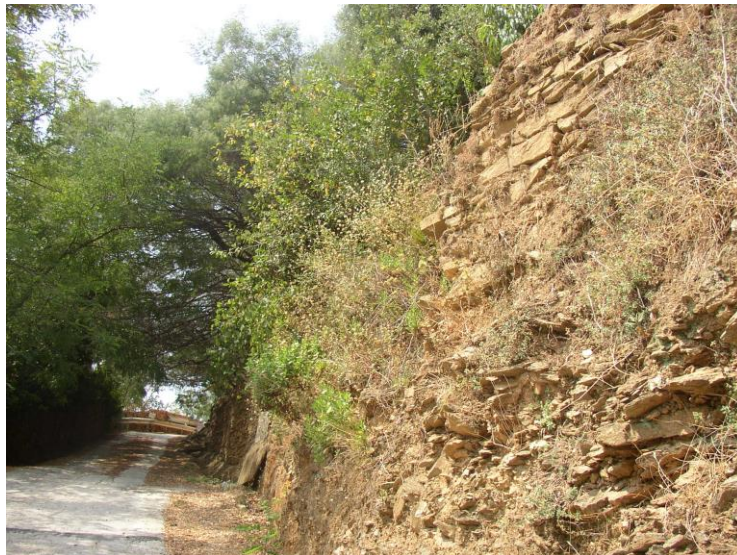
- un secondo intervento dovrà essere realizzato circa 250 m ad est della galleria del Pizzo dove una frana recente in materiali sciolti e roccia ha interessato una porzione di versante e coinvolto una strada di servizio ad alcune abitazioni. In questo punto devono essere previsti interventi mirati al consolidamento del versante con la realizzazione di muri di sostegno, reti paramassi e regimazione delle acque a monte.

Per tutto il tratto in frana a monte della S.S. Aurelia si evidenzia comunque la necessità di un costante monitoraggio delle pareti soggette a distacco di materiale, anche se già interessate da protezioni passive (A3-GM3).

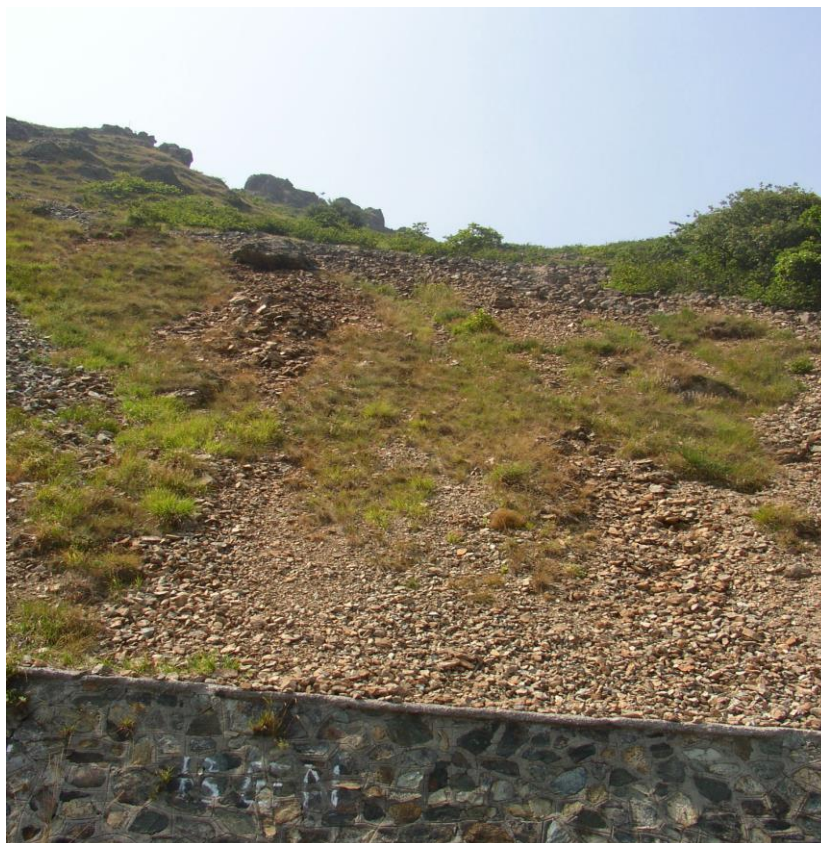
In particolare, in prossimità del Km 6.8 della S.P. del Faiallo lungo il versante orientale di Bric del Dente è localizzato un grosso cono detritico attivo limitato al piede da un muretto di contenimento in c.a eretto a protezione della sede stradale. L'opera non è sufficiente e il tratto di strada è ancora soggetto a crolli di blocchi anche di grandi dimensioni.

Interventi: in prossimità del Km 6.8 della S.P. è opportuno intervenire, dopo eventuale disgregazione di massi, con la sopraelevazione del muro già esistente e la messa in opera di reti paramassi; lungo i restanti tratti sono necessari locali interventi di miglioramento delle opere di sistemazione già presenti attraverso la realizzazione di nuove opere lungo quei tratti non ancora protetti (chiodature, disgreggi, reti paramassi); risulta, inoltre necessaria l'attuazione di attività non strutturali mediante l'introduzione di segnaletica informativa specifica volta ad inibire il transito in condizioni meteorologiche critiche (A4-GM1).

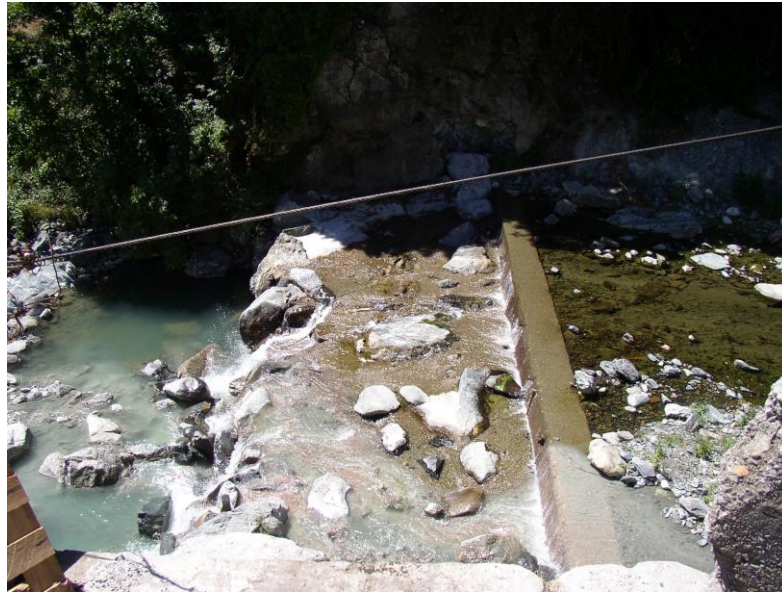
Nei pressi dell'abitato di Fiorino in corrispondenza della cartiera, sono evidenti gli effetti negativi prodotti da fenomeni di erosione spondale, che hanno riattivato un movimento franoso di tipo complesso (CER_032).

In questa zona ulteriori problematiche sono determinate dal rilevante trasporto solido alimentato dai processi di massa che si realizzano nel bacino del T. Cerusa e dei rii Gardonea e delle Gave, ed in misura minore nel bacino del rio Barbassa, che possono avere influenze negative soprattutto sulle strutture esistenti in corrispondenza della sponda destra.

Interventi: lungo la sponda destra del T. Cerusa nel settore prospiciente la cartiera sono stati realizzati un muro di protezione spondale in corrispondenza del settore di versante interessato dalla frana (CER_032) e n. 2 briglie a monte e valle del muro.

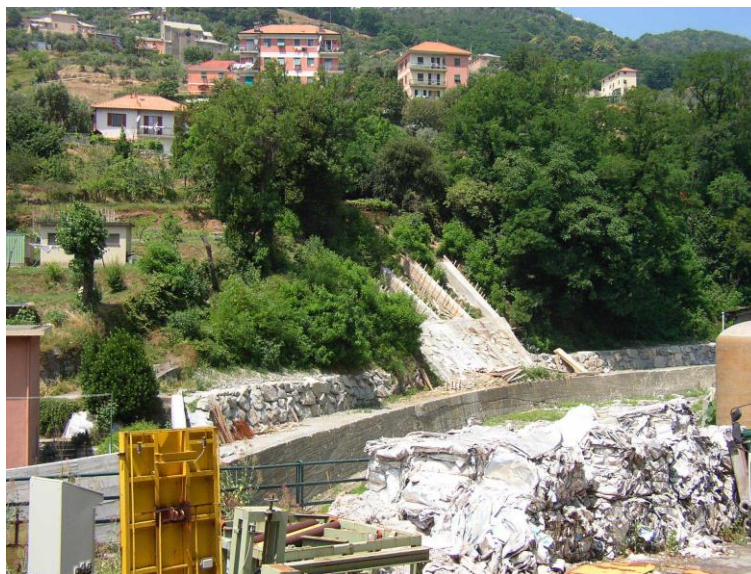
L'area risulta interessata da un discreto numero di abitazioni che presentano evidenti lesioni lungo i muri perimetrali. I terrazzamenti presenti risultano quasi sempre completamente inerbiti e talvolta in cattivo stato di conservazione.

Gli interventi risultano tuttavia insufficienti a garantire la stabilità del settore di monte dove sono ubicate alcune palazzina marcate da lesioni.

Interventi: In sponda destra del T. Leiro, a nord di Località Molinetto sono stati effettuati interventi di bonifica mirati a stabilizzare l'area in frana (denominata LEI_035) manifestatasi durante gli eventi piovosi dell'ottobre 1999.

Gli interventi realizzati consistono in opere di contenimento al piede del versante tramite l'arretramento e sopraelevazione dell'esistente argine di difesa spondale, in opere di contenimento lungo il versante estese fino alla via soprastante ed in un sistema di raccolta delle acque superficiali provenienti da monte tramite un tubo di captazione interrato dotato di caditoie.

In tale settore e nelle altre porzioni del versante ricadenti in frana (LEI_027-030-031-032-033) si reputa opportuno prevedere monitoraggi periodici delle situazioni di stabilità complessiva dell'area, con particolare riguardo per le aree edificate (ad esempio attraverso l'installazione di fessurimetri), ed eventualmente intervenire con opere di regimazione delle acque di scorrimento superficiale provenienti da monte, riducendo al massimo le acque di infiltrazione (A5-GM3).

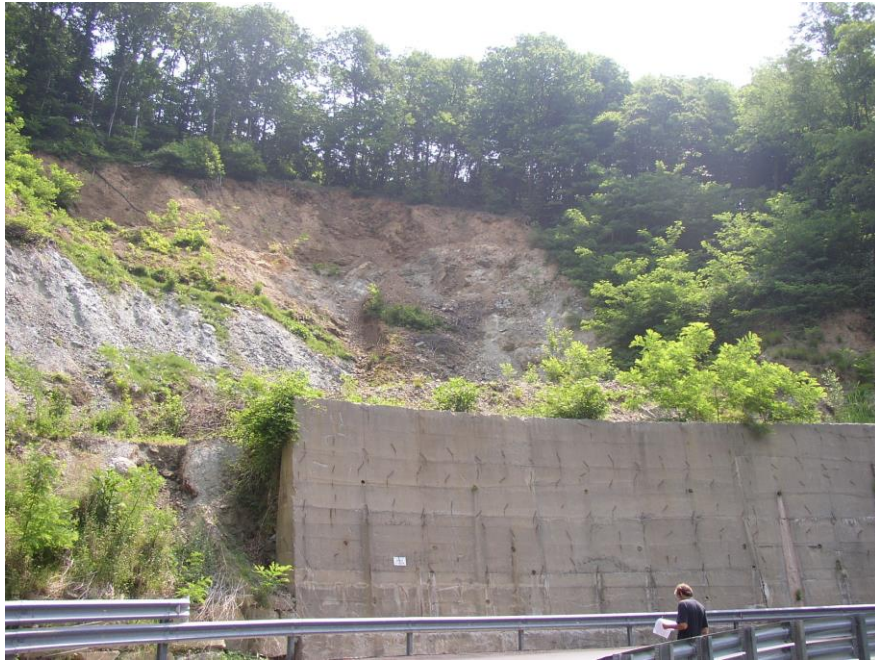
Lungo la SP del Turchino in prossimità del Km 96. 5, in testata di una vallecchia secondaria in sponda sinistra del Rio Reigiun, è localizzato un dissesto gravitativo di tipo complesso attivo a carico della coltre eluvio colluviale (LEI_090).

Interventi: è stato realizzato un muro di contenimento in c.a. a protezione della sede stradale; tuttavia, al fine di eliminare il pericolo di crollo di detrito sul piano viabile, sarebbe opportuno procedere alla totale bonifica del versante con riprofilatura del pendio, regimazione delle acque di ruscellamento superficiale e interventi di ingegneria naturalistica con conseguente rinverdimento (A5-GM11).

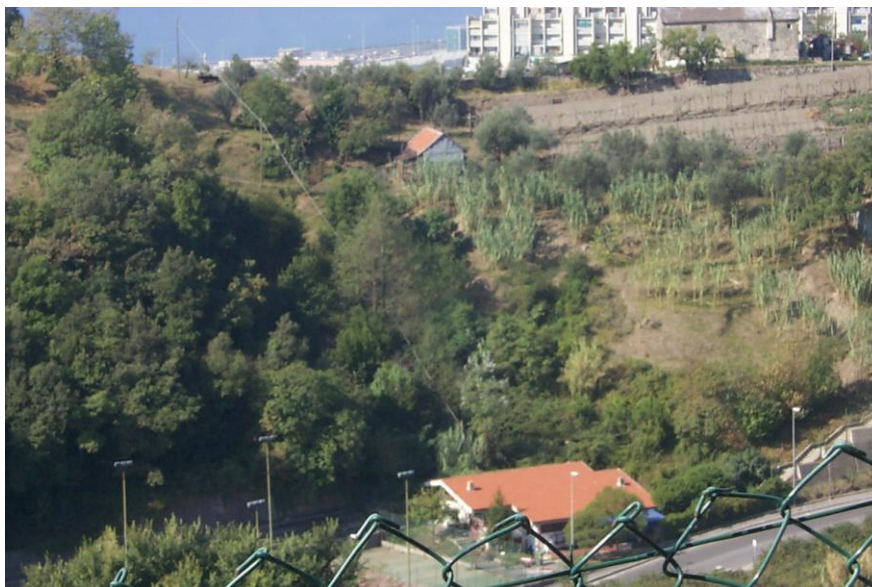
Sul lato monte della strada comunale per Villa Laviosa (Pegli) è presente una zona di instabilità del versante (scheda frana GEN_04) dovuta a fenomeni di scivolamento superficiale all'interno della coltre detritica accompagnati a più diffusi fenomeni di ruscellamento superficiale.

Interventi: In prossimità del piede del versante sono stati posizionati gabbioni di sostegno a protezione di un impianto sportivo, mentre lungo il pendio occorre effettuare una regimazione delle acque di ruscellamento attraverso opere di ingegneria naturalistica (A6-GM1).
