REGIONE LIGURIA

Settore Assetto del Territorio

**STUDIO DI APPROFONDIMENTO A CORREDO
DELL'AGGIORNAMENTO DEL QUADRO DELLA
PERICOLOSITA' GEOMORFOLOGICA DEL PIANO DI
BACINO T.BORGHETTO - VALLECROSIA
(AMBITO 2 – NERVIA)**

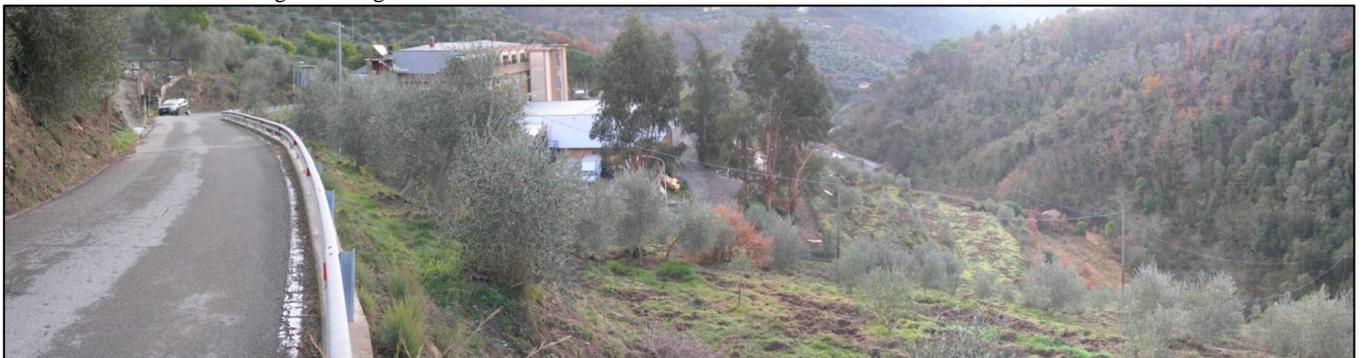
Visualizzazione su foto GoogleEarth agosto 2017

Frana non presente nel PdB ma segnata sul progetto IFFI e confermata dal PUC; sulla base dell'analisi aerofotogrammetrica condotta l'assetto morfologico dei luoghi è coerente con l'interpretazione IFFI/PUC; sul terreno è, comunque, presente, da diversi anni una importante attività produttiva (mobiliticio) i cui manufatti edilizi non rivelano segni di movimento, confermando, così, lo stato inattivo seppur di quiescenza.

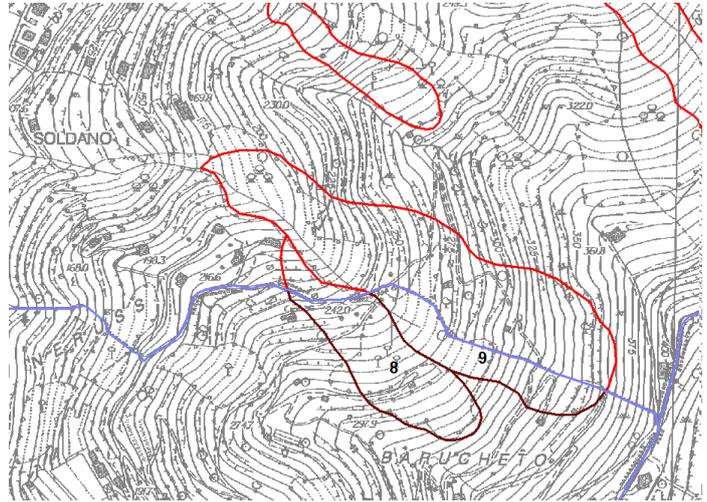
I corpi di frana in questione ricadono anche nel vicino Comune di Soldano, e sono stati attribuiti rispettivamente i codici 28, per il dissesto id.8, e 30, per il dissesto id.9.

Per una trattazione specifica dei dissesti si rimanda alla rispettiva monografia della scheda analitica del Comune di Soldano.

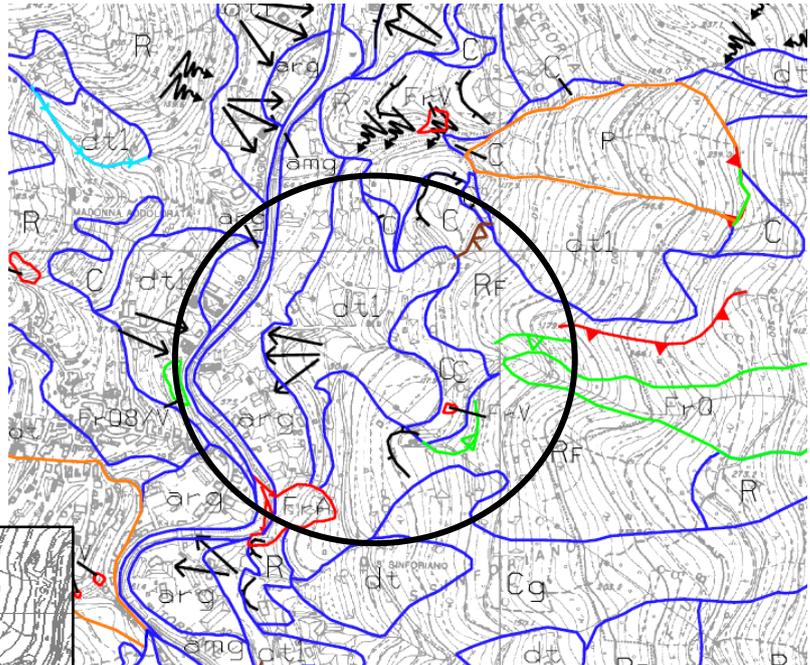
Sulla base della revisione conseguente ai nuovi studi di MS viene attribuita una genesi gravitativa alla copertura detritica potente indicata nel Piano; la cui perimetrazione è stata definita mediante successiva analisi fotointerpretativa.

Sulla base degli elementi morfologici indicati nella cartografia di base (ciglio di frana quiescente e mobilitazione dei depositi), considerata anche la presenza di locali riattivazioni (vedi frana attiva id. 21) viene attribuita una classe di pericolosità PG3a (alta suscettività per frana) ai settori ricompresi nella nuova perimetrazione, precedentemente classificati PG2 (a media pericolosità).

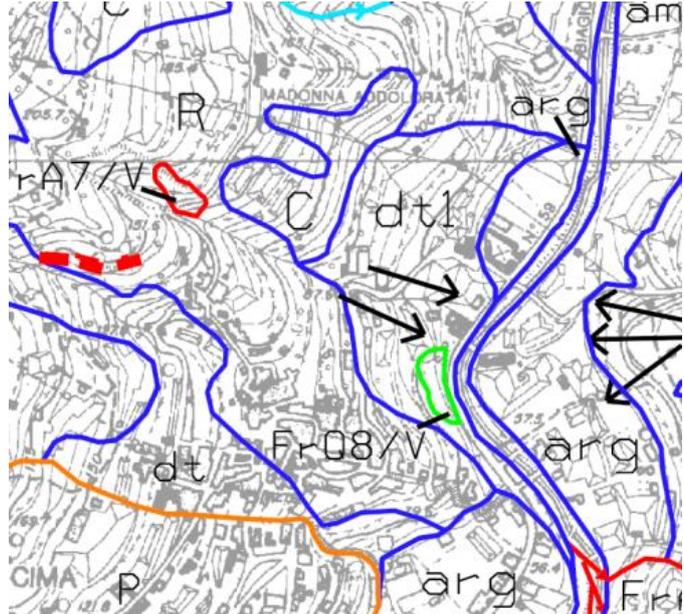
Revisione di area in dissesto per frana già presente nel PDB (Id. 13) a cui è attribuita una classe di pericolosità PG3a. Sulla base degli approfondimenti conseguenti agli studi di MS è stata ripermimetrata la geometria di frana includendo nell'areale in dissesto anche la zona superiore al copro di accumulo che

rappresenta la scarpata di frana quiescente, appunto indicata nella cartografia di base del Piano vigente (vedi stralcio della carta geomorfologia del Piano, a lato).

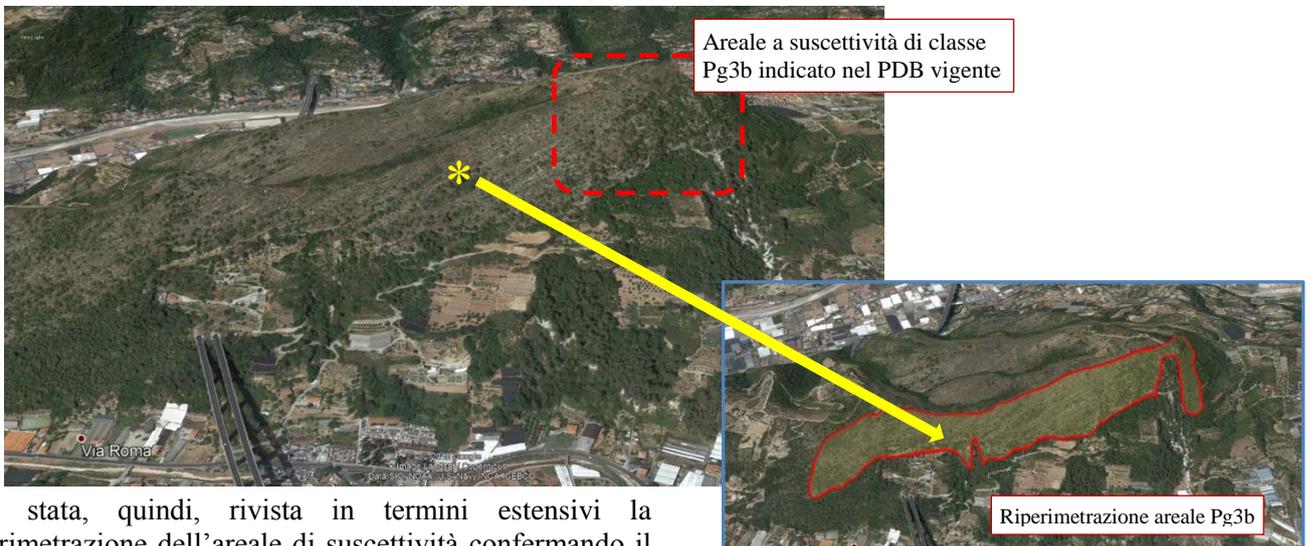
Con riferimento a quanto sopra, osservando l'immagine che segue (GoogleEarth TM) appare evidente come la zona ad elevata suscettività di classe PG3b sia associabile al settore sommitale del versante caratterizzato dalla presenza della formazione geologica del Flysh di Sanremo. Allo stesso modo il limite inferiore di tale areale di suscettività è marcato dal contatto stratigrafico con le sottostanti Arenarie di Bordighera.

E' stata, quindi, rivista in termini estensivi la perimetrazione dell'areale di suscettività confermando il grado di pericolosità in classe PG3b.

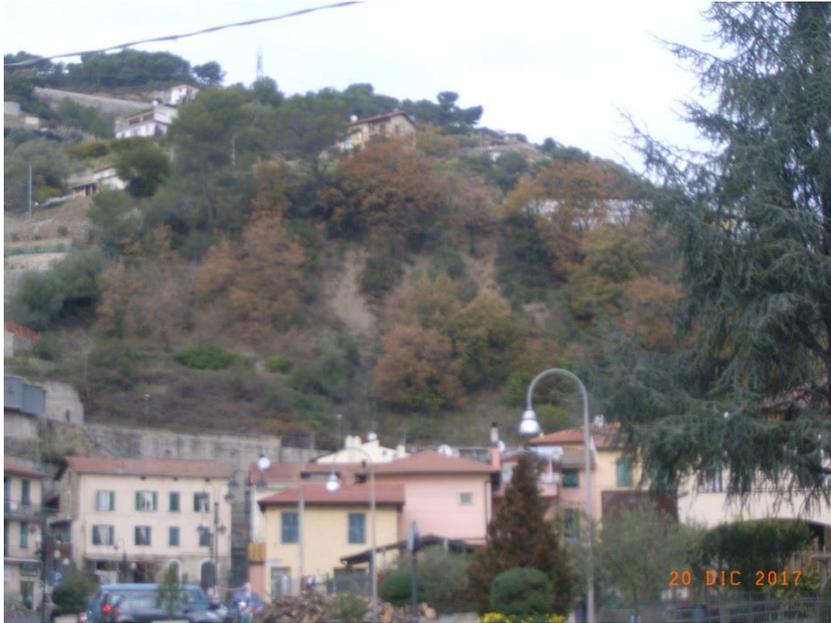
Vista dei luoghi (20/12/2017)

Proposta di inserimento di un nuovo corpo di frana nella cartografia di PDB. Tale modifica non deriva da pregressi dati di archivio, bensì dalle evidenze di sito che mostrano ancora evidenti le tracce del dissesto, legato verosimilmente ai pregressi eventi alluvionali (vedi immagine che segue).

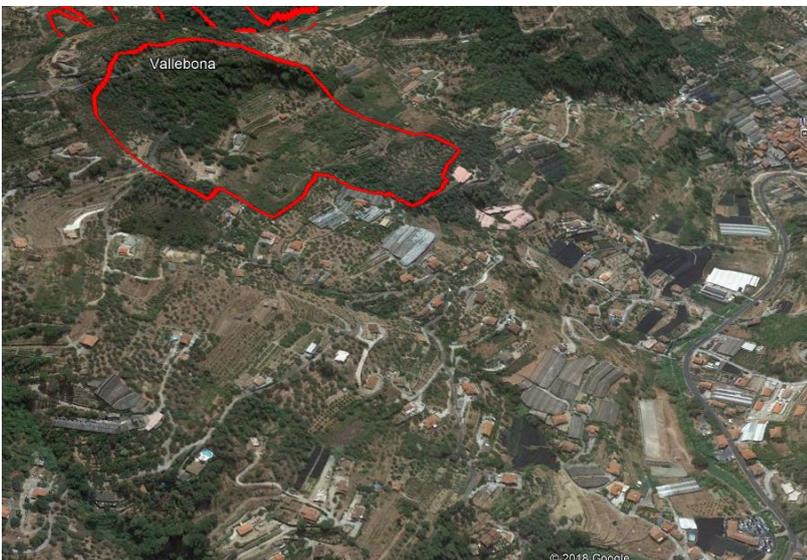
Vista area in dissesto per la porzione relativa al territorio del Comune di Vallebona

La revisione del dissesto determina una estensione della perimetrazione della zona classificata ad alta pericolosità, di tipo PG3b.

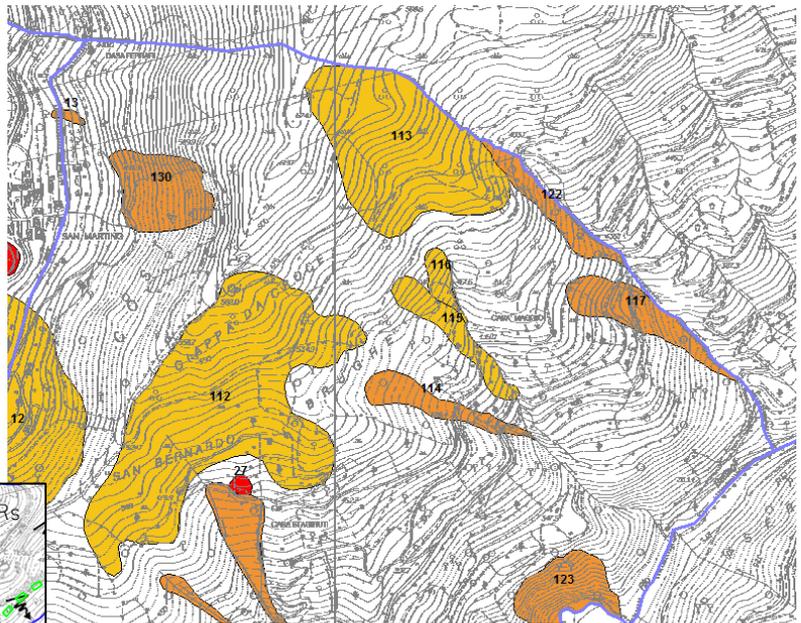
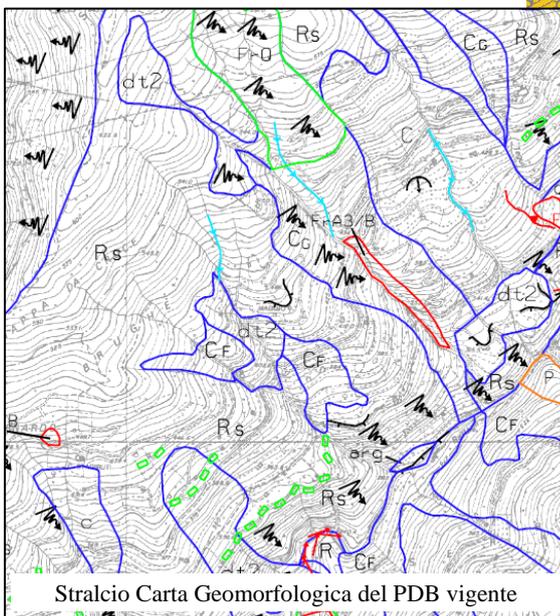
Revisione corpi di frana su base CTR

Sono state ancora riconosciute le situazioni di dissesto con codici **id. 122** e **id. 117** che si sviluppano in fregio ad un tributario diretto del Rio Battagli (di fondovalle) che marca il confine tra i Comuni di Vallebona e Perinaldo. Si tratta di corpi di frana con dinamiche per scorrimento che, in qualche modo, sono

già segnalati nella cartografia di base del Piano di Bacino (vedi figura a lato) laddove sono indicate coltri medie e potenti soggette a fenomeni di erosione. La condizione dei luoghi comporta l’attribuzione alla classe di suscettività elevata di grado PG3a, quindi di quiescenza, stante la sussistenza di una coerenza geomorfologica della perimetrazione proposta e della presenza di condizioni predisponenti il dissesto.

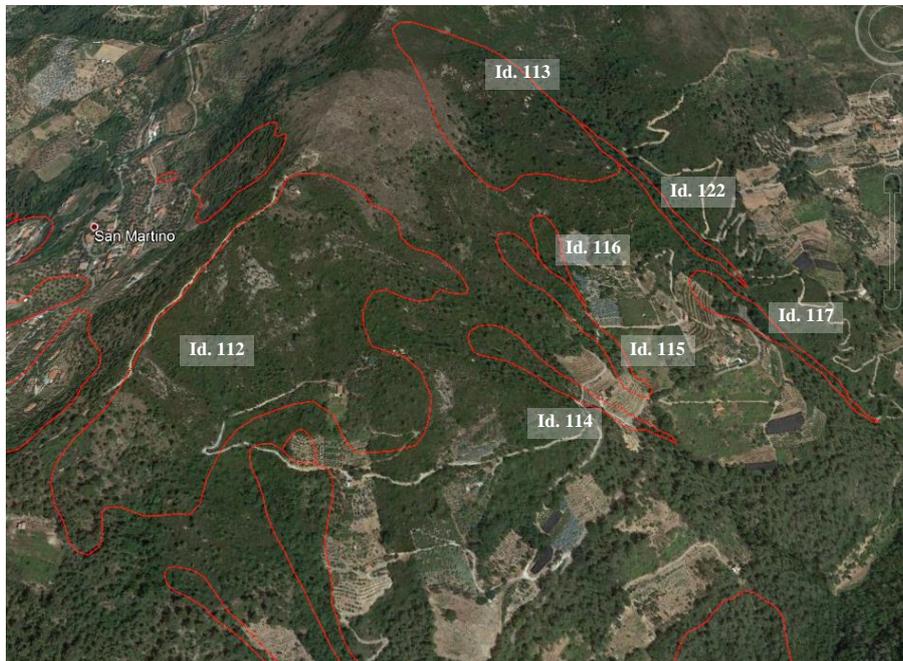
Perimetrazione aree in dissesto su base GoogleEarth

In maniera analoga vengono proposte le perimetrazioni di frana **id. 114**, **id. 115** e **id. 116** che riguardano ancora depositi detritici, già rappresentati nella cartografia di base,

dei quali si attribuisce un'origine gravitativa pregressa. Nello specifico i corpi id. 115 e id.116 presentano un grado di rimodellamento più spinto sono valutati naturalmente stabilizzati con un PG3b nell'ambito della classe di suscettività elevata; il corpo id. 114, invece, viene considerato potenzialmente riattivabile, quindi in stato di quiescenza, e perciò gli è stata attribuita la Classe Pg3a.

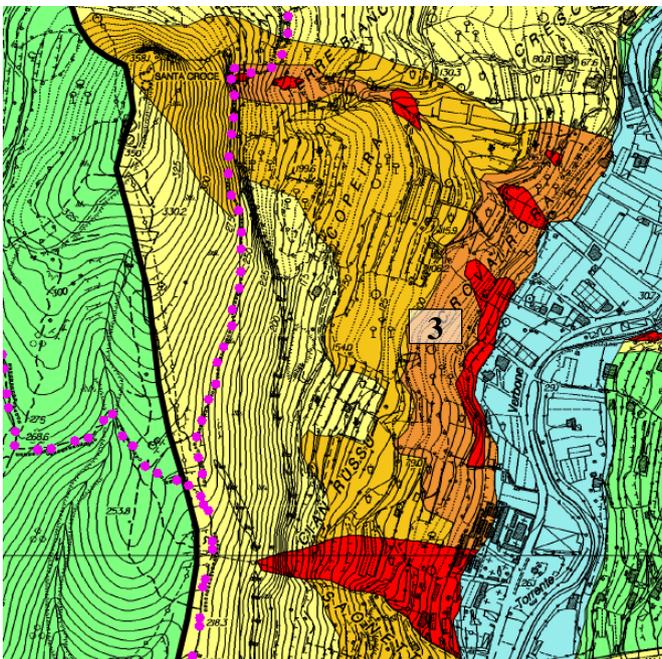
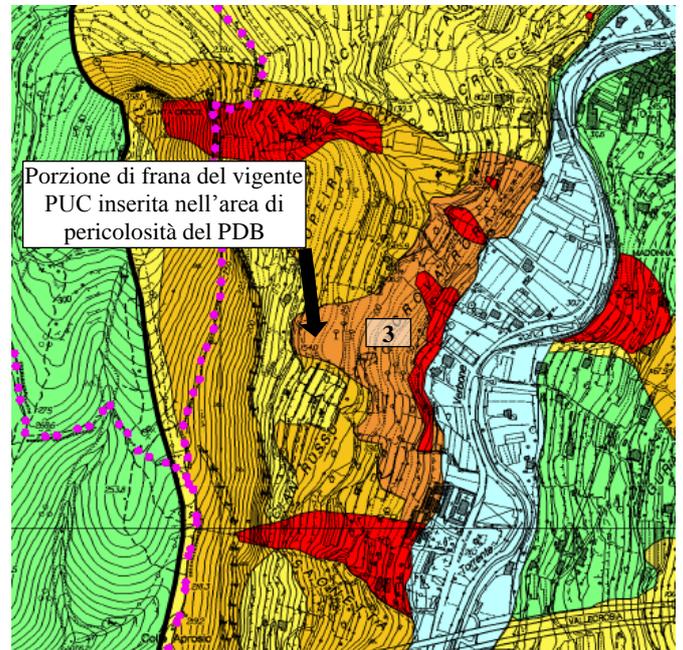
Di fatto la frana derivante dal PUC (cod. ID. 13) risulta "inglobata" nella geometria dell'areale di pericolosità del PDB (ID. 3); quest'ultimo viene, per così dire, esteso a ricomprendere la zona di testata della frana (quiescente) perimetrata dallo strumento urbanistico comunale.
