SUSCETTIVITA' AL DISSESTO
PIANO VIGENTE

RELAZIONE GENERALE - Piano modificato

3.2.2 Sintesi degli eventi alluvionali verificatosi nel novembre 2016

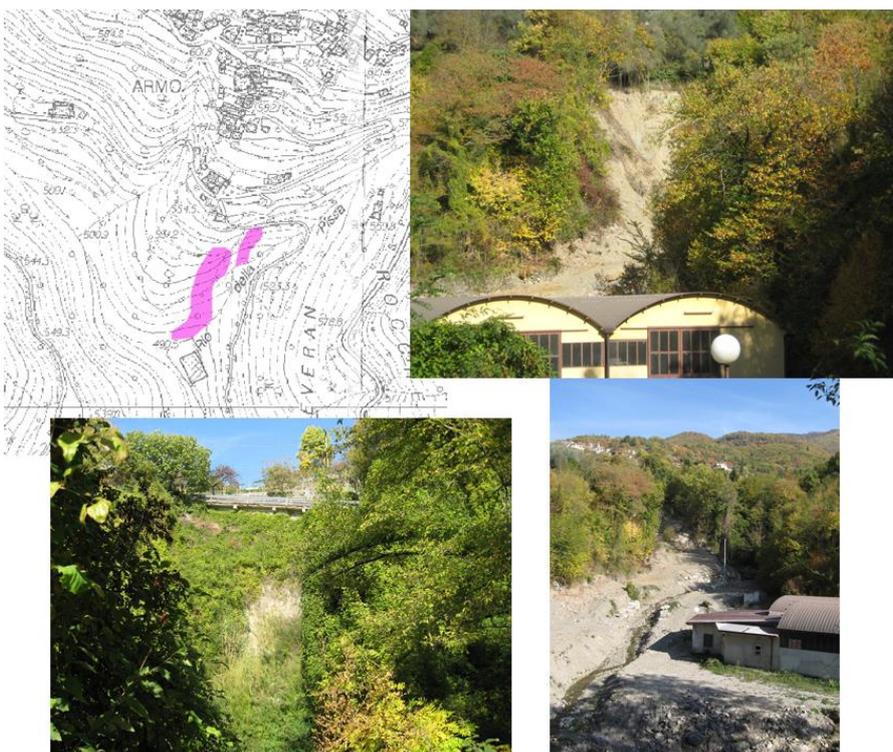
Le frane di Armo hanno causato la deviazione del rio della Pissa e la conseguente inondazione del fabbricato artigianale posto nel terreno adiacente alla confluenza con il torrente Arrognà. Il Comune di Armo ha provveduto ad attivare un intervento di somma urgenza al fine di eliminare il materiale litoide e legnoso dal corso dell'alveo ed a rimodellare quest'ultimo al fine di ricondurre nel naturale percorso il torrente.

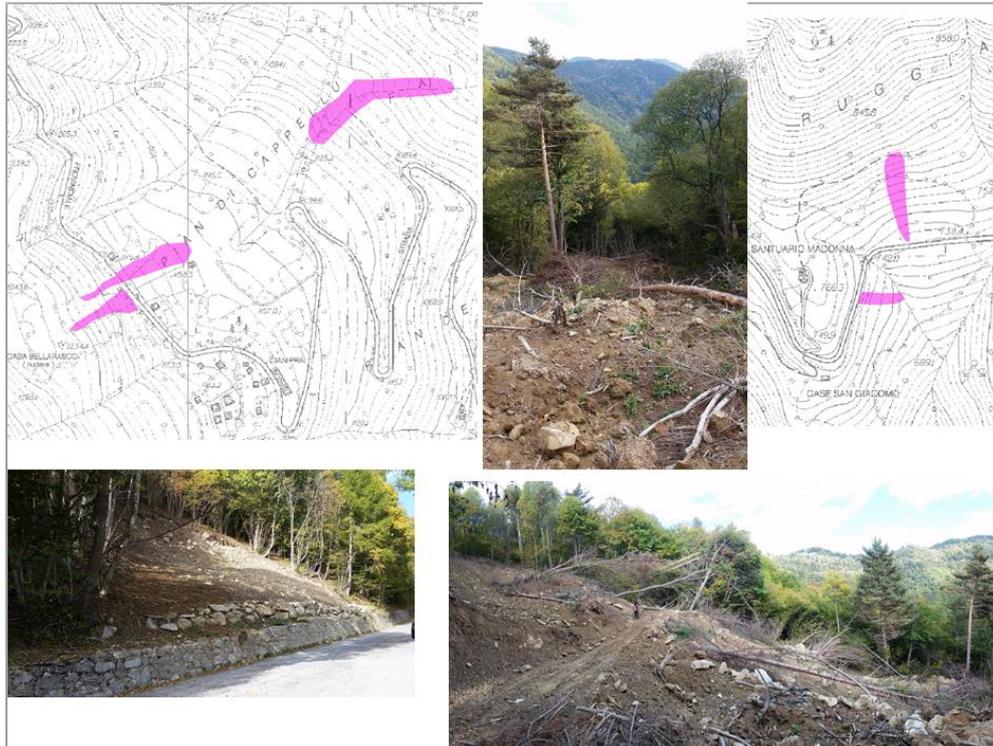
Interessato dal grave dissesto che ha colpito Monesi, che però non ricade all'interno del bacino idrografico dell'Arroscia, nel Comune di Mendatica sono stati perimetrati 5 nuovi dissesti localizzati lungo

il rio a Pian di Cappellu, a NW di Cian Prai, interessando la S.P.74 che conduce a San Bernardo di Mendatica e nei pressi di Santuario Madonnina Case Colombi e Case San Giacomo.

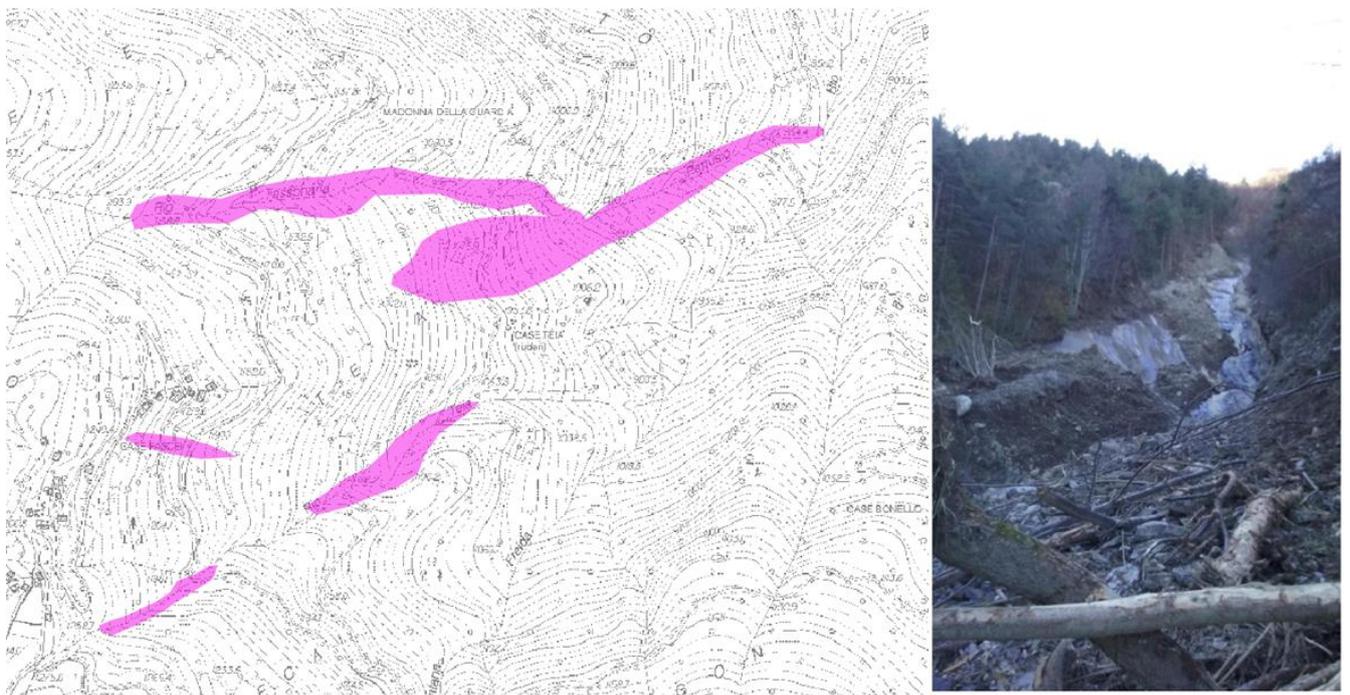
Comune di Montegrosso Pian Latte

Tra i dissesti che hanno interessato le aree intorno a Case Fascei e Case Teia, va evidenziato il grosso movimento franoso di tipo areale e lineare con movimentazione del materiale presente nelle incisioni

vallive e lungo i versanti sottoforma di colate rapide e di flussi detritici che hanno eroso e trasportato in modo rapido il materiale solido. Il trasporto solido è stato influenzato dal tipo di roccia affiorante, fratturato a blocchi, avente matrice talora molto coesiva.

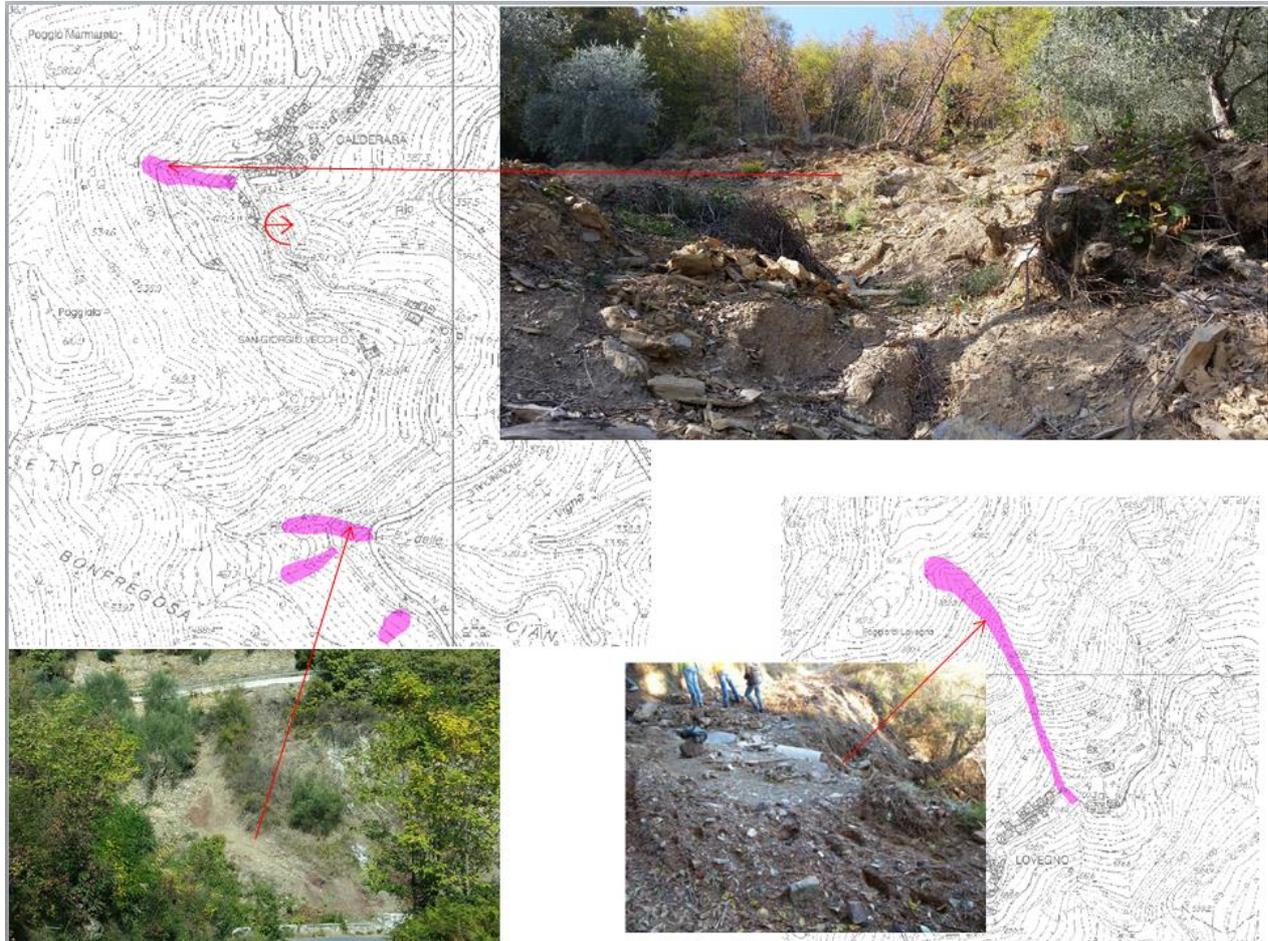
Comune di Pieve di Teco

I principali movimenti franosi sono localizzati a Calderara ed a Lovegno.

A Calderara il distacco della frana ha causato l'intasamento di un tombino stradale con conseguente straripamento del corso d'acqua e trascinamento del materiale terroso sulla strada provinciale che è stata chiusa temporaneamente impedendo conseguentemente l'accessibilità al centro abitato per alcuni giorni.

La colata di detrito innescatasi lungo il crinale immediatamente a monte della frazione Lovegno, si è sviluppata per circa 500 ml, con distacco iniziale a quota 950 m raggiungendo il piazzale del paese a quota 700 m. I volumi mobilizzati sono stati superiori a 1000 mc, provocando, oltre l'interdizione dell'unica strada di accesso, la distruzione di alcune autovetture private.

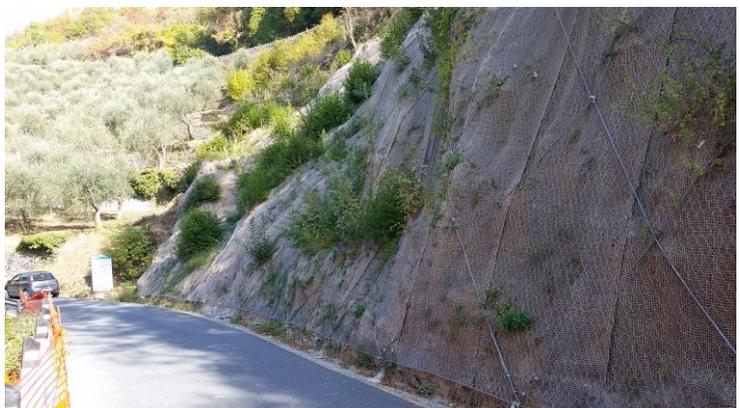
Altri movimenti franosi sono localizzati nei

pressi di Acquetico e di Trovasta, mentre la frana lungo la S.P.6 che conduce a Moano è stata oggetto di lavori di somma urgenza per la messa in sicurezza del versante.

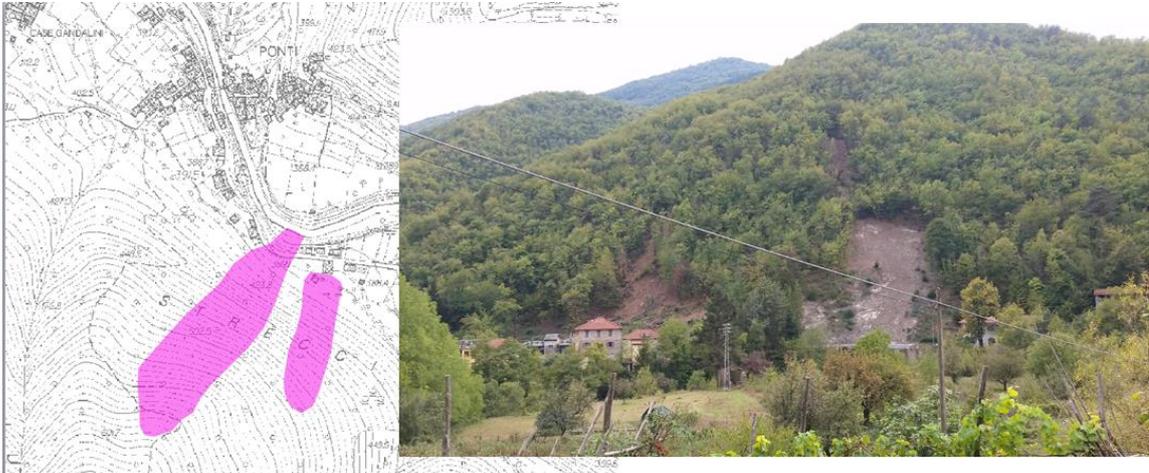
Comune di Pornassio

Si tratta di due dissesti che hanno avuto origine nel versante in località Ponti di Pornassio e che hanno interessato la S.P. per Mendatica, con conseguente chiusura della stessa per alcuni giorni, ed un edificio adibito ad albergo. A monte della viabilità provinciale, uno dei due dissesti è stato oggetto di opere di sistemazione del versante.

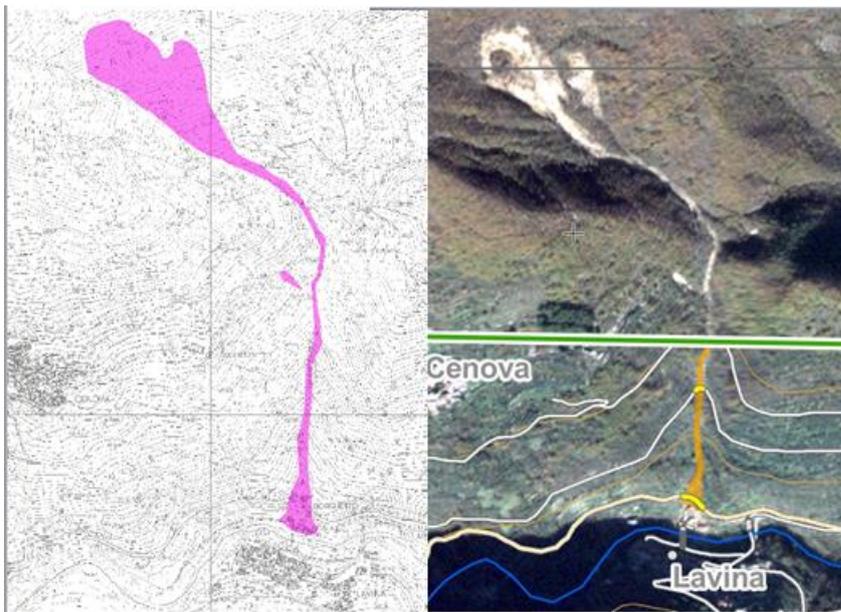
Comune di Rezzo

Un dissesto di vasta entità si è distaccato dalle pendici di Pizzo Acuto ed incanalandosi lungo il rio Quardella, affluente di sinistra del T.Giara di Rezzo, ha raggiunto l'abitato di Lavina. La frana ha coinvolto una civile abitazione ed un capannone adibito a deposito, preventivamente evacuati, nonché la sede della strada provinciale n. 17 per Rezzo con conseguente

isolamento dell'abitato di Rezzo.

L'area di innesco si è sviluppata a quota compresa tra 850 m e 875 m immediatamente a valle di ripide pareti rocciose che bordano la parte sommitale del canalone. La scarpata principale presenta una larghezza di circa 100-150 m, mentre il corpo di frana si estende per una lunghezza di circa 1000 m.
