Autorità di Bacino Distrettuale
dell'Appennino Settentrionale

AMBITO REGIONALE DI BACINO 14

PIANO DI BACINO STRALCIO PER LA TUTELA DAL RISCHIO IDROGEOLOGICO

RELAZIONE GENERALE

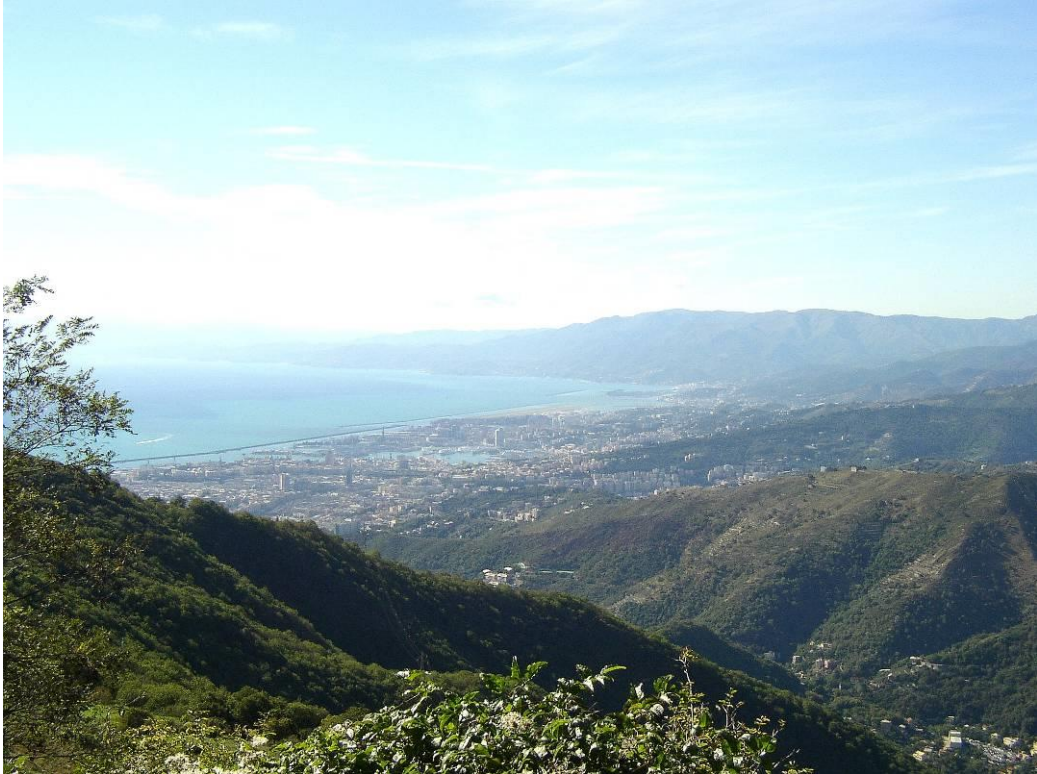
Foto 1: Tessuto urbano continuo

I maggiori centri urbani a tessuto continuo (Foto 1) corrispondono ai territori comunali di Genova, Bogliasco, Pieve Ligure e Sori.

Le frazioni e le località afferenti a detti comuni con nucleo abitativo compatto sono state classificate come tessuto urbano continuo (19,68% del territorio oggetto di analisi), mentre per quanto riguarda le aree a tessuto urbano più lasso con intercalazione di aree agricole o comunque vegetate (Foto 2), si è preferito utilizzare la categoria tessuto urbano discontinuo (4,49%).

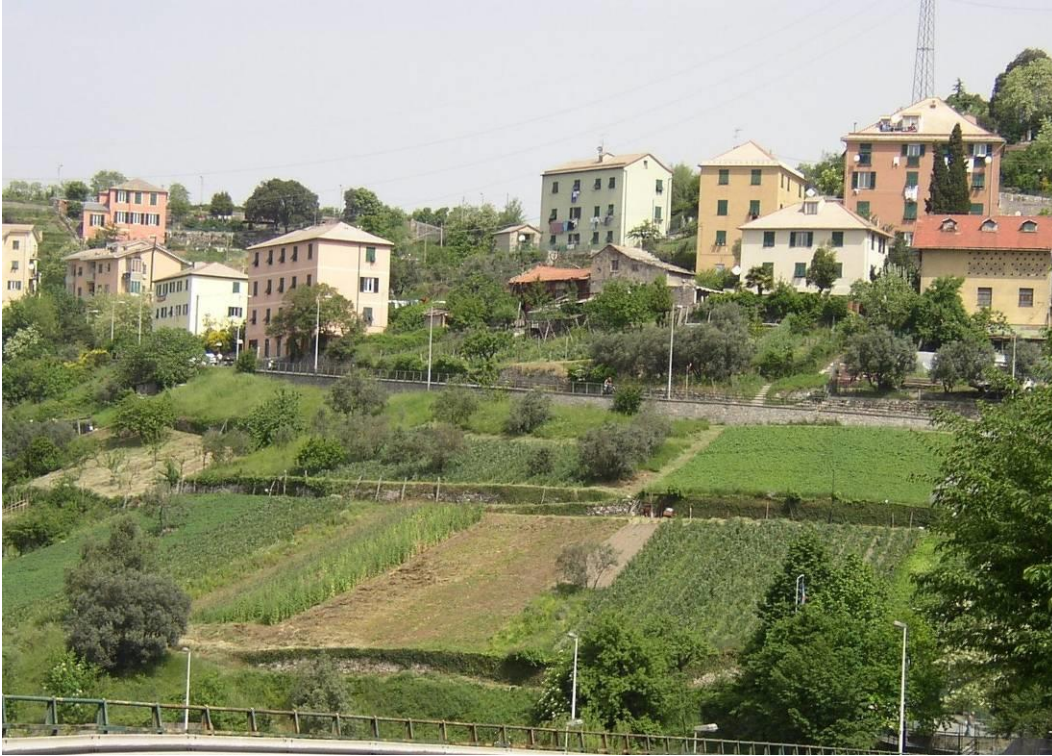
Foto 4: Colture eterogenee

Le aree in cui sono presenti tutti i tipi di consociazioni colturali possibili tra specie arborea, arbustiva ed erbacea sono definite come zone agricole eterogenee (Foto 4) ed occupano una superficie di 96 ha (1,42%); queste occupano i terreni in prossimità del centro abitato: appezzamenti ad ulivo, colture orticole, alberi da frutta si alternano e si frammezzano a lembi di vegetazione naturale e a zone parzialmente urbanizzate. Aree a colture eterogenee di dimensioni interessanti sono localizzate a Bavari-San Desiderio e a Genova nella zona sovrastante il casello autostradale di Genova Ovest.

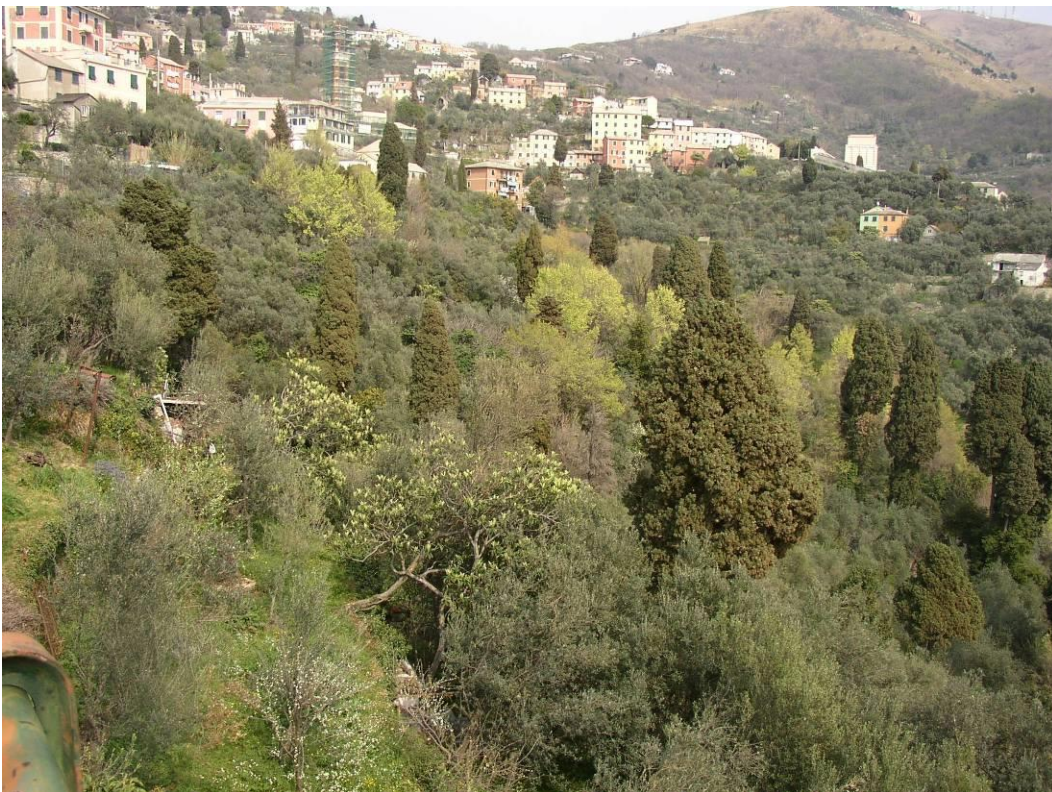
Foto 5: Ex coltivi in evoluzione naturale

In queste zone la vegetazione naturale sta prendendo il sopravvento (Foto 5), ciò è evidenziato dalla presenza di arbusti cosiddetti ricostruttori (ad esempio la ginestra di Spagna, *Spartium junceum*) e di plantule di pioniere eliofile (*Quercus pubescens*) sui terrazzamenti meglio esposti; sovente a causa dell’elevato contenuto di sostanza organica dovuta alle prolungate concimazioni si verifica lo sviluppo di vegetazione nitrofila caratterizzata prevalentemente da rovi (*Rubus spp.*).

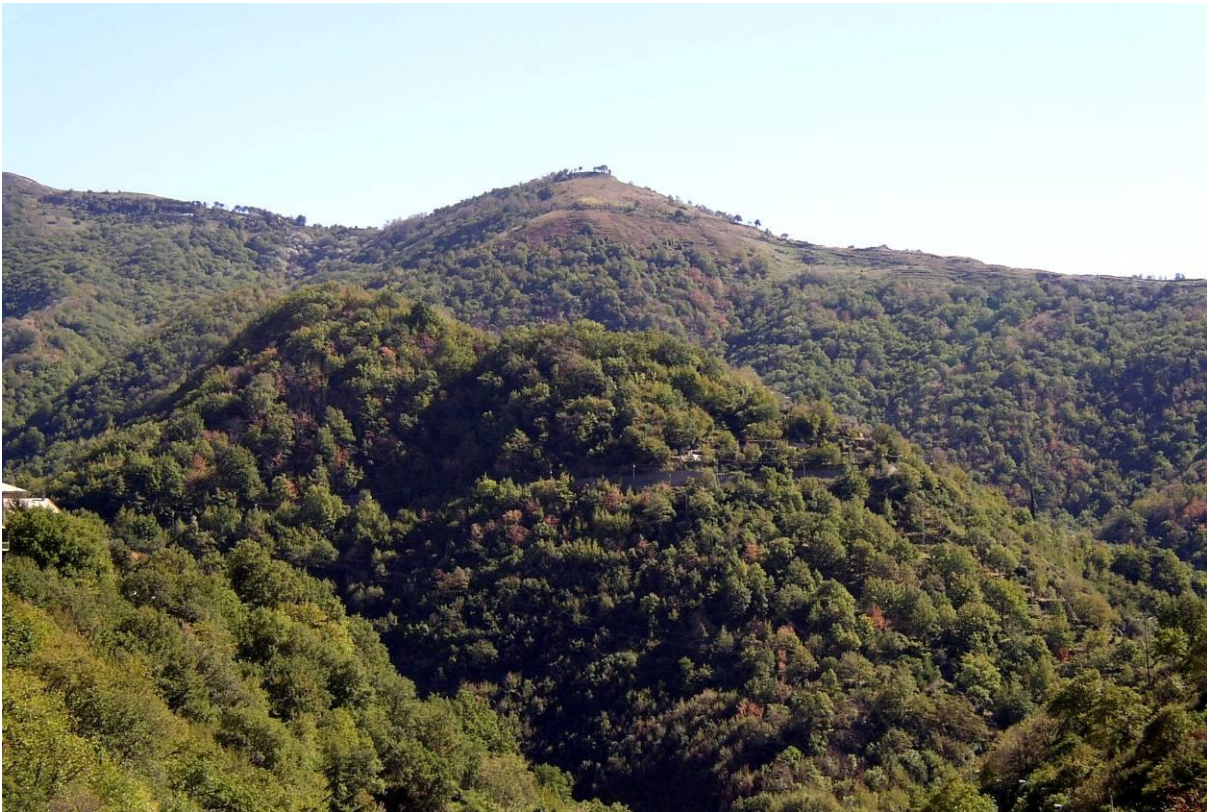
Foto 6: Bosco

I boschi (Foto 6) sono la formazione più rappresentata del territorio con 2158 ha (32,01%) e la loro estensione è sicuramente in crescita: l'abbandono progressivo delle pratiche agricole e pastorali fa sì che gran parte dei versanti, guadagnati un tempo all'agricoltura con opere di terrazzamento, vengano ricolonizzati prima dagli arbusti ed in un secondo tempo dagli alberi; per lo stesso motivo le zone prative di crinale, da epoche remote trasformate in pascoli, diventano man mano più esigue.

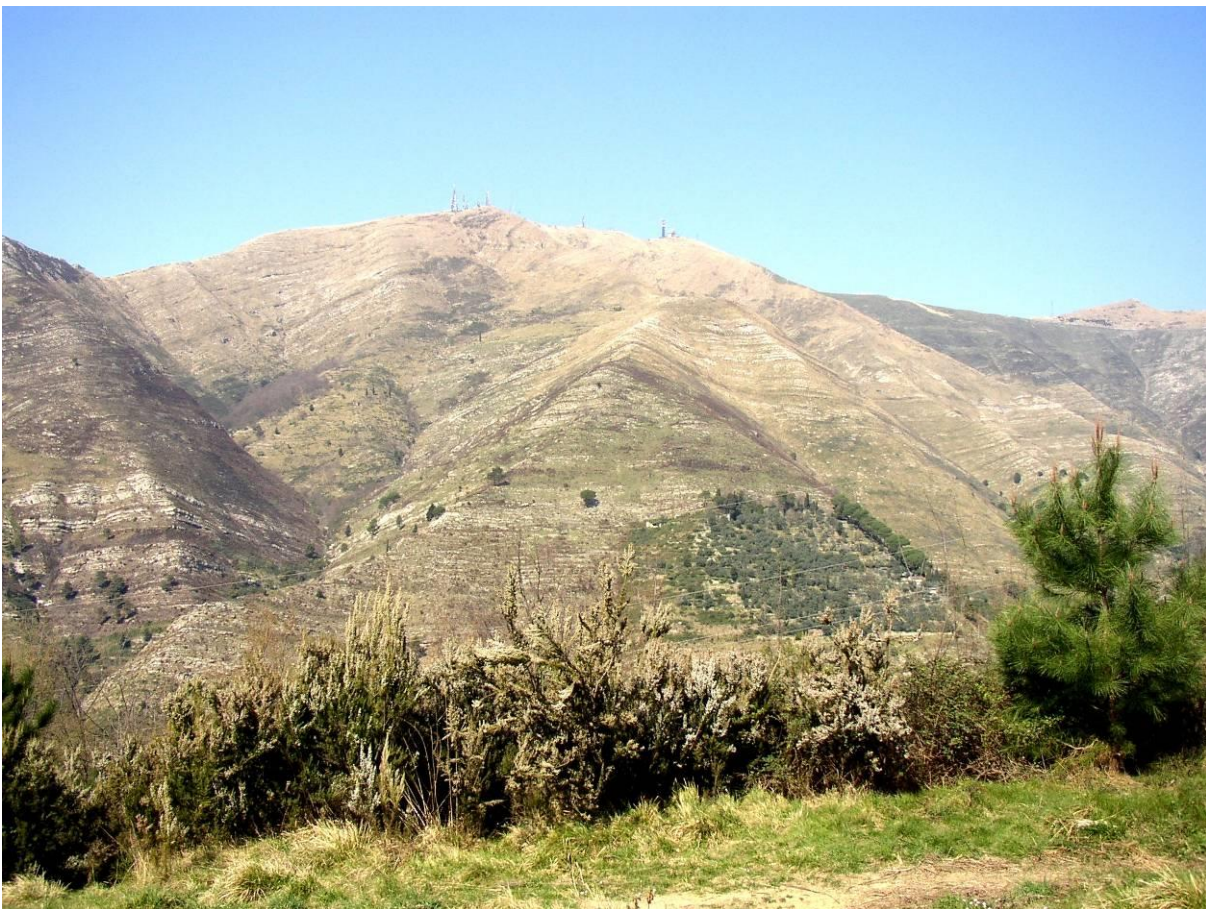
Foto 7: Praterie

Le praterie occupano il 19,55% della superficie analizzata (Foto 7). Queste formazioni sono da considerare come pascoli sottoutilizzati, tali aree erano state recuperate attraverso la pratica del debbio (più remota) e, successivamente, con il taglio dei boschi esistenti per la costruzione di navi e per la produzione di calce fornendo combustibile alle fornaci (documenti del XV e XVI secolo).

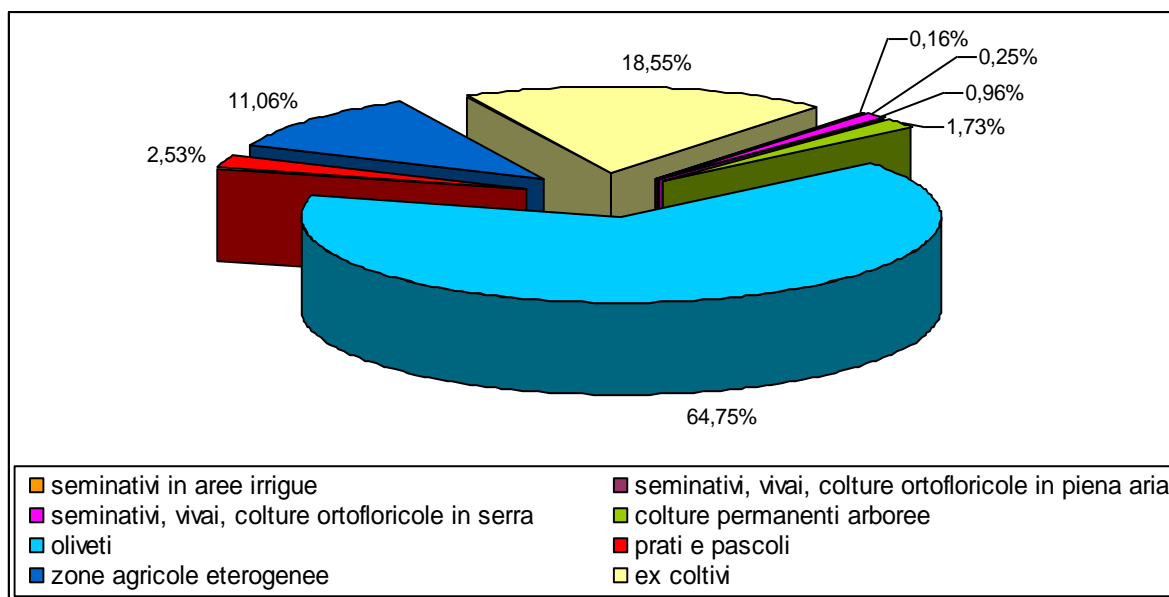
Grafico 2: Suddivisione del terreno agricolo nelle categorie individuate.

Come si può osservare sia dalla tabella 2 che dal grafico 2, la coltura maggiormente presente sul territorio agricolo risulta essere l'oliveto, con circa il 65%, seguono gli ex coltivi che occupano il 19%, mentre le zone agricole eterogenee occupano l'11% della superficie.

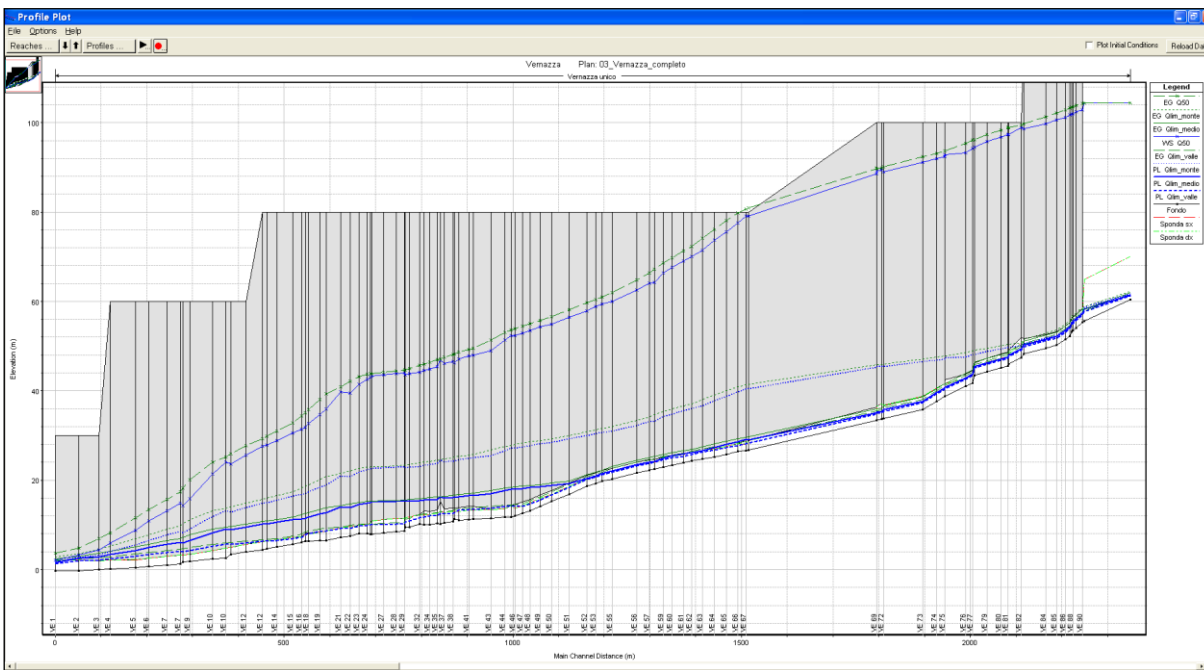
Le verifiche hanno evidenziato l'insufficienza di tutto il tratto al deflusso di portate di piena con tempo di ritorno inferiore a 50 anni, con la messa in pressione della tombinatura.

La portata massima smaltibile in condizioni d'incipiente pressione lungo l'intero tratto risulta pari a circa 20 m³/s, cui è associabile un tempo di ritorno dell'ordine dei 10 anni.

Figura 1: profili nella tombinatura modellata come “lid infinitamente alto”

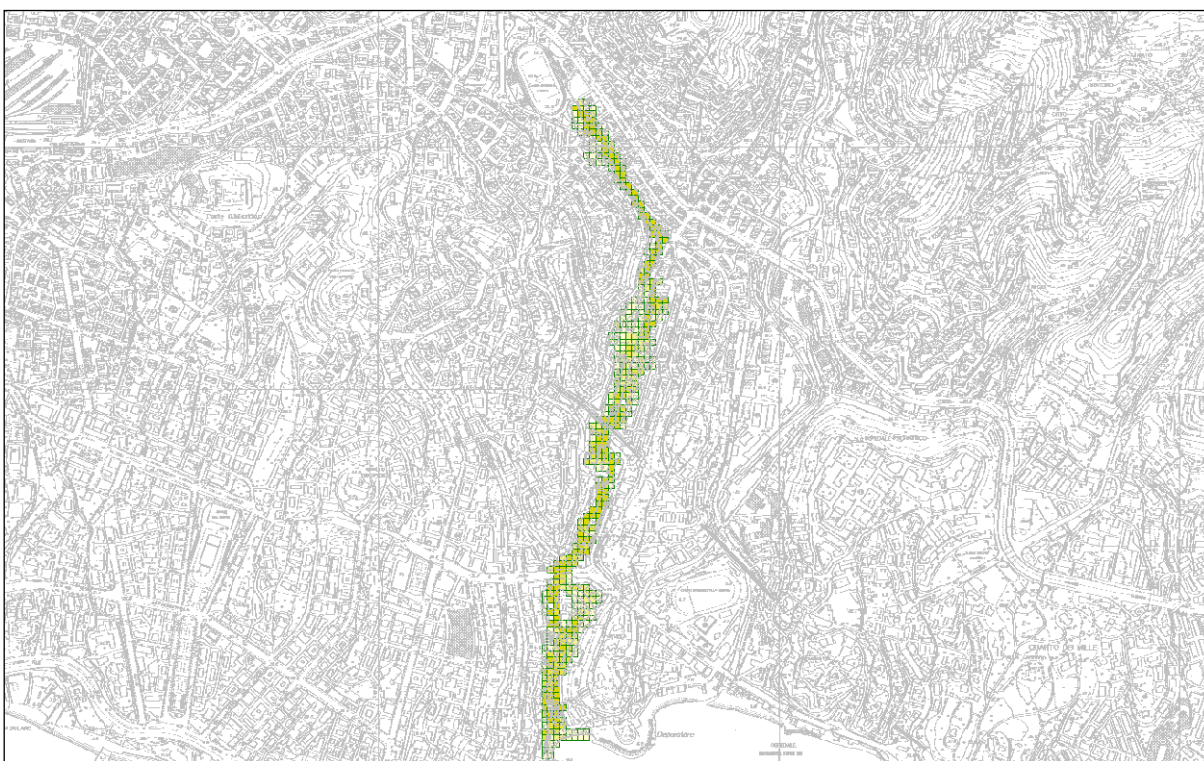
In seguito, sono stati analizzati alcuni potenziali scenari di esondazione individuando diverse sezioni critiche lungo la tombinatura. In ogni scenario, la portata eccedente quella smaltibile a pelo libero è stata diffusa nelle zone circostanti, mediante una modellazione 2D, basata su rilievo LIDAR.

Figura 2: modellazione 2D della diffusione dell’esondazione per Tr=200 anni

La mappatura della pericolosità idraulica nasce dell’inviluppo dei risultati ottenuti nei vari scenari.
