AUTORITÀ DI BACINO REGIONALE

AMBITO 14 Torrente Sturla

PIANO DI BACINO STRALCIO PER LA TUTELA DAL RISCHIO IDROGEOLOGICO

RELAZIONE GENERALE

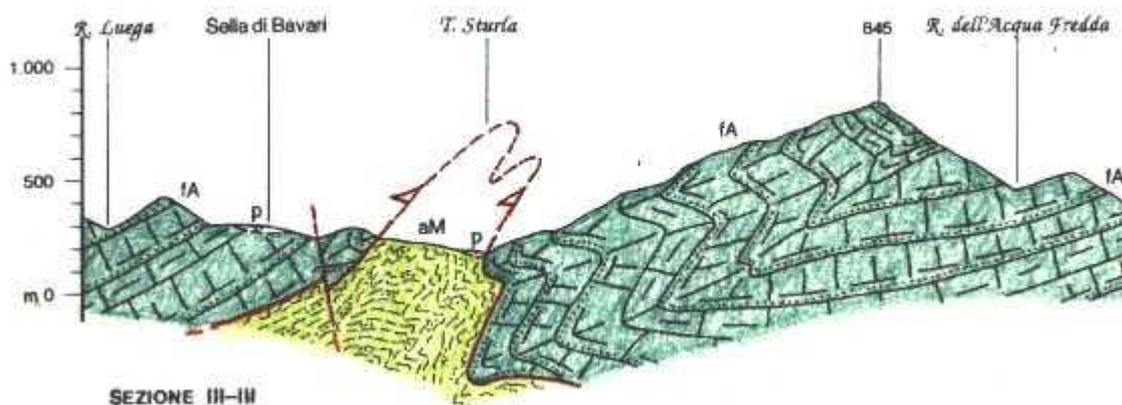
Fig. 2.2.1 - Sezione geologica (WNW-ESE) attraverso la testata del bacino (tratta dalla Carta Geologica Regionale - Marini 1997)

La figura dominante è data dalla presenza di una mega-antiforme con nucleo argillitico e fianchi in flysch calcareo marnoso che attraversa in senso meridiano il bacino e che ha un marcato controllo sulle strutture geologiche e geomorfologiche di tutta l'area (Fig. 2.2.1).

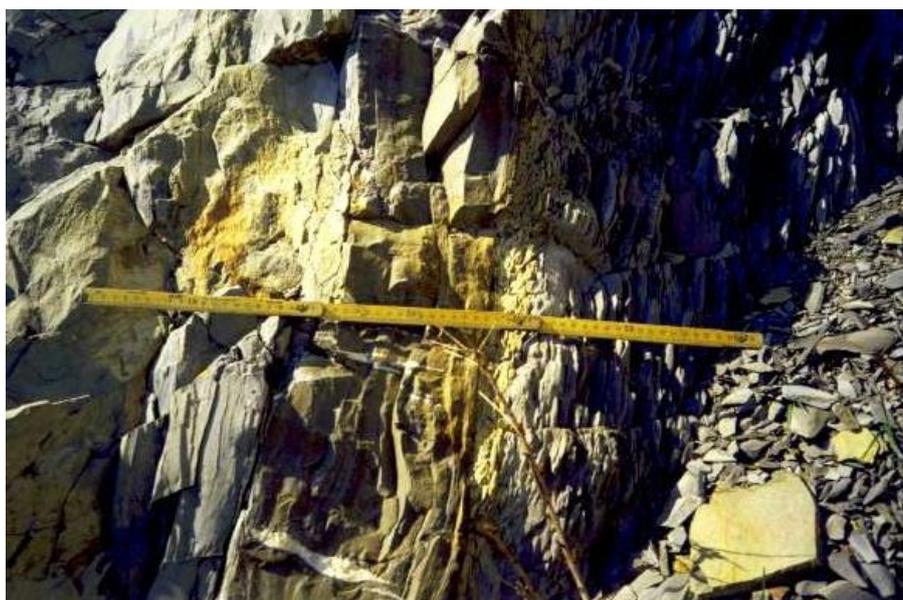
Fig. 2.2.2.1 - Sequenza nella formazione di Flysch di M. Antola fotografata presso Forte Ratti. Da destra: Marna calcarea – Calcarenite (base della sequenza) – Marne scistose

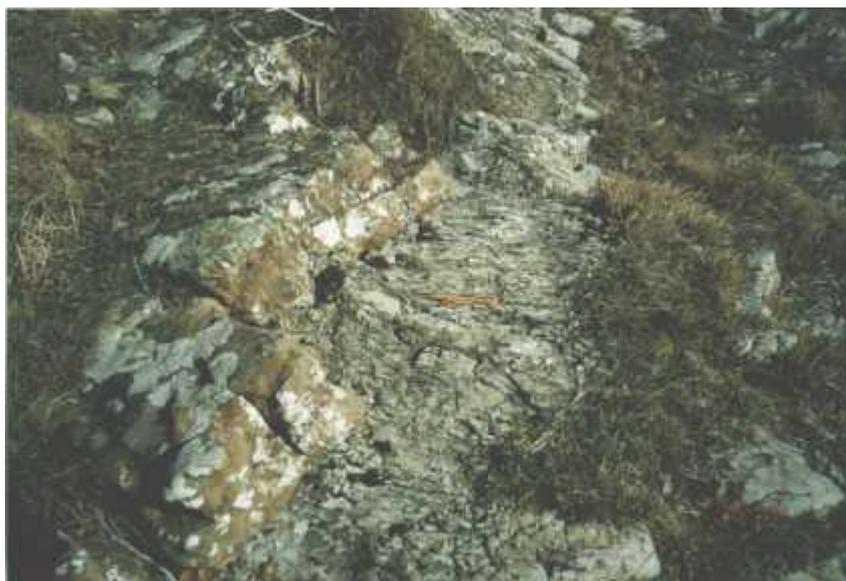
Fig. 2.2.2.2 - Affioramento della formazione del Flysch di M. Antola presso M. Proi, sottobacino Rio Pomà. Si noti l'alto angolo tra la scistosità delle marne e la stratificazione

La frattura è a prismi regolari, spesso con superfici ondulate, mentre il clivaggio è sempre mal registrato e di entità modesta ad esclusione delle zone di cerniera (Fig. 2.2.2.2).

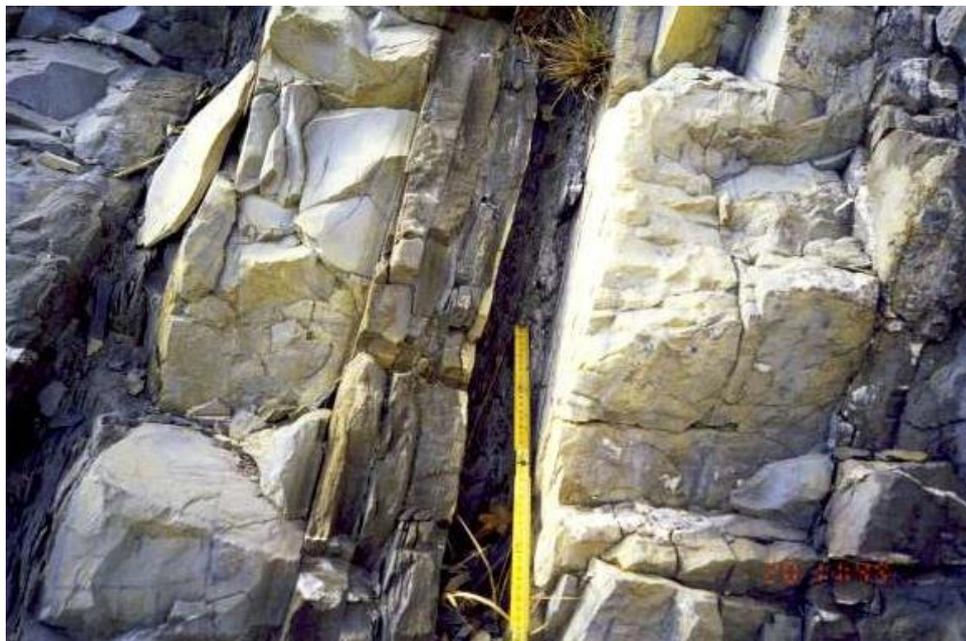
Fig. 2.2.2.3 - Affioramento della formazione del Flysch di M. Antola presso la cava di Forte Ratti. In primo piano un sottile livello di emipelagite al contatto tra la base calcarenitica dello strato (sinistra) e la marna calcarea (destra)

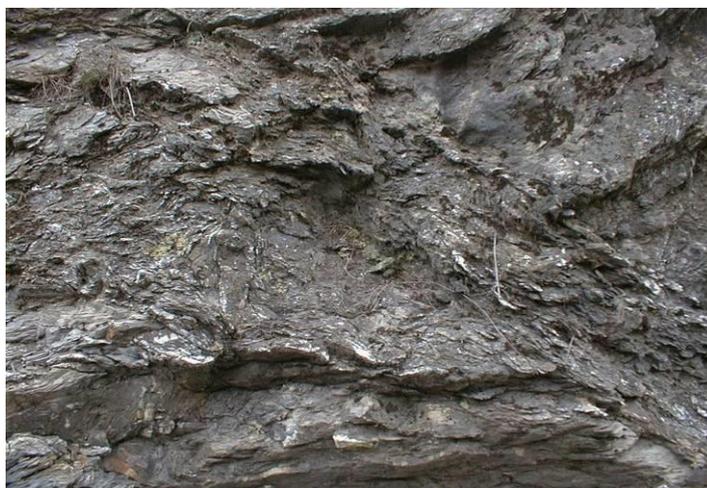
Fig. 2.2.4.1 - Facies scistosa particolarmente strutturata presso Nasche. Il fenomeno è interpretabile come risultato di un fenomeno di lacerazione lungo il fianco della struttura

In merito, rilevamenti lungo la citata fascia effettuati nel corso della fase di collaudo e validazione hanno potuto confermare la presenza di roccia fratturata in corrispondenza di molti affioramenti ed in particolare la presenza di una fascia di diaclasi, riconducibile ad un piano di taglio sul fianco dritto della struttura antiforme lungo la strada per Bavari (Fig 2.2.4.1).

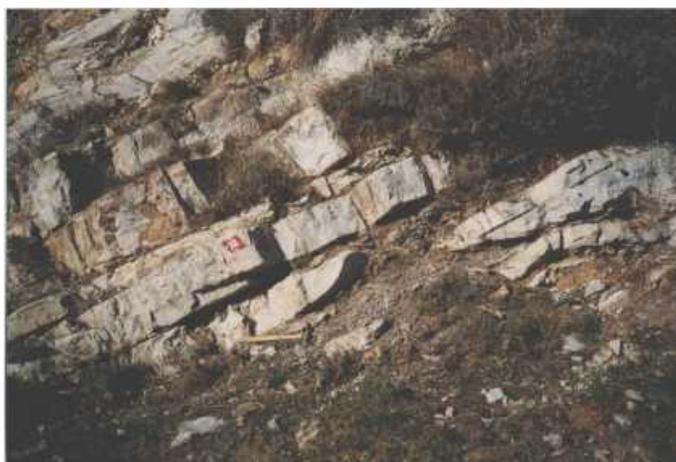
Fig. 2.2.4.2 - Strati boudinati e fratturati sul fianco rovescio della struttura anticlinalica (presso M. Riega)

Ciò malgrado, piani di taglio, strati boudinati ed altre forme di strutturazione distensiva sono stati riscontrati anche in altre aree del bacino (Fig. 2.2.4.2).

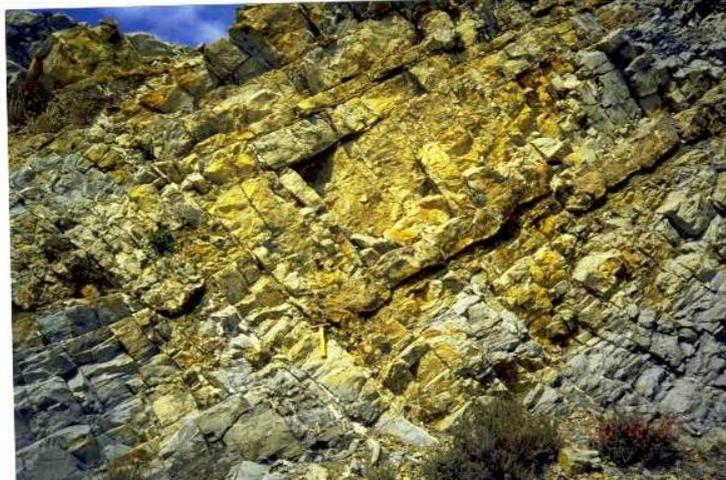
Fig. 2.2.4.4 - Particolare dell'affioramento precedente

Una particolare accentuazione delle problematiche di stabilità del versante è inoltre da attendersi in corrispondenza delle cerniere delle principali strutture deformative, dove la giacitura è soggetta a bruschi cambiamenti di direzione e/o inclinazione e la roccia è particolarmente fratturata (Fig. 2.2.4.3 – Fig. 2.2.4.4 - Fig. 2.2.4.5).

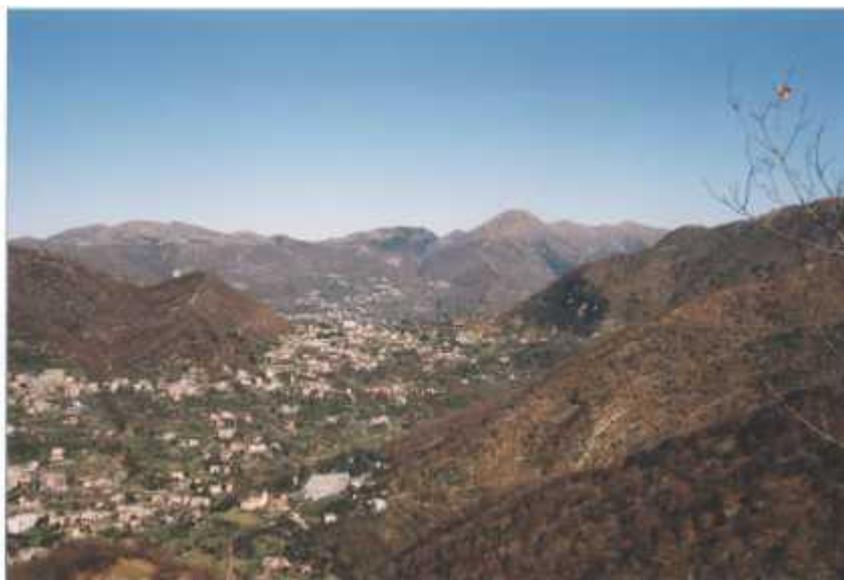
Fig.2.3.1 – Panoramica della parte alta del bacino. Al centro la sella di Bavari con l'area di affioramento delle Argilliti di Montoggio, caratterizzate da bassa acclività

Un motivo morfologico molto vistoso è rappresentato dall'ampia sella di Bavari (Fig. 2.3.1), perfettamente allineata con altre selle più settentrionali come la Gola di Sisa e la sella di Noceto di Struppa. Essa rappresenta probabilmente una antica superficie morfologica che rappresenterebbe un paleoalveo impostato sul nucleo in Argilliti di Montoggio dell'antiforme già citata precedentemente.

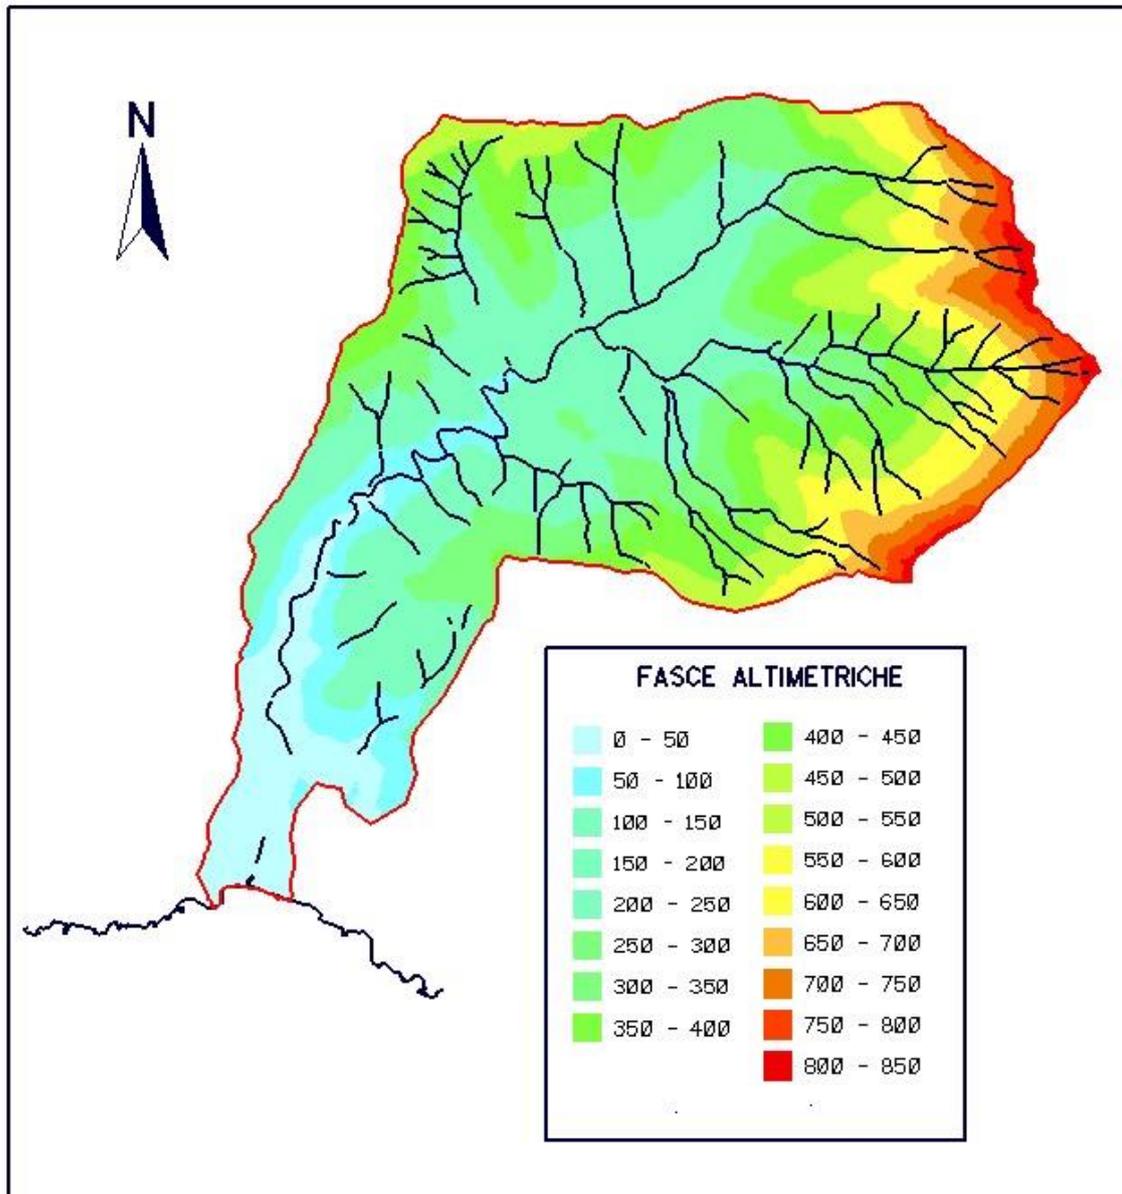
Fig 2.3.1.1 – Fasce altimetrica del bacino del Torrente Sturla

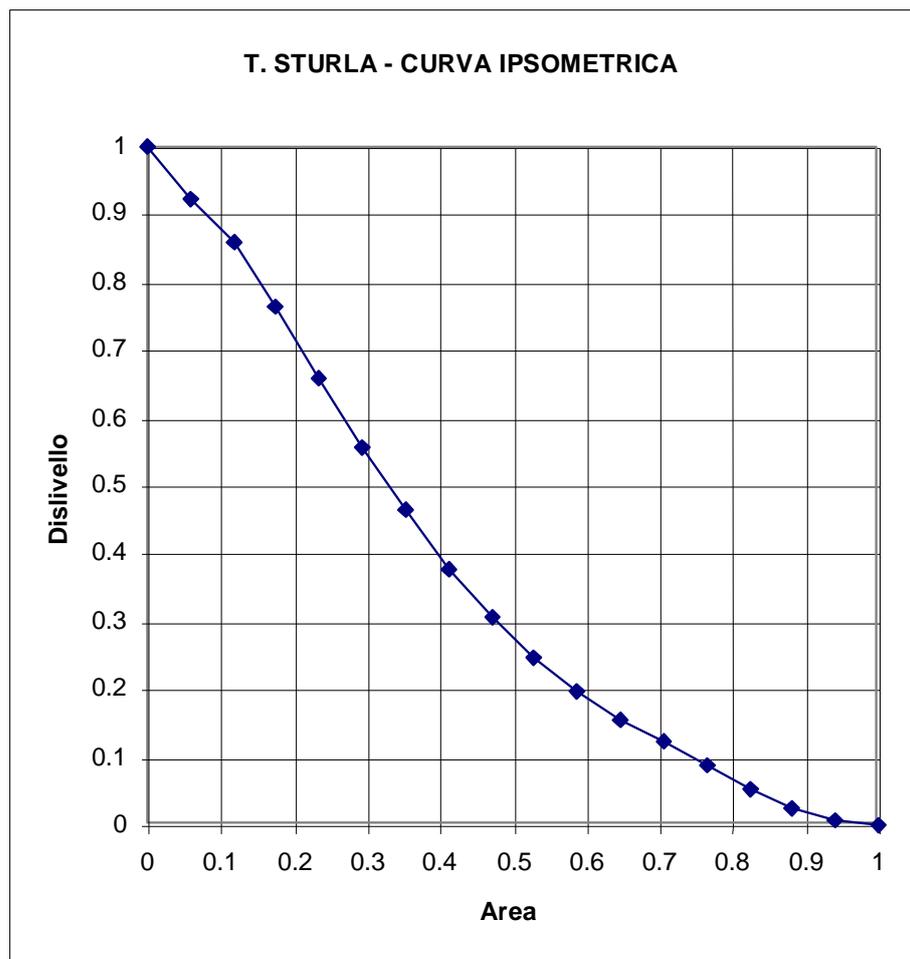
Fig. 2.3.1.2 – Curva ipsometrica del bacino del T. Sturla

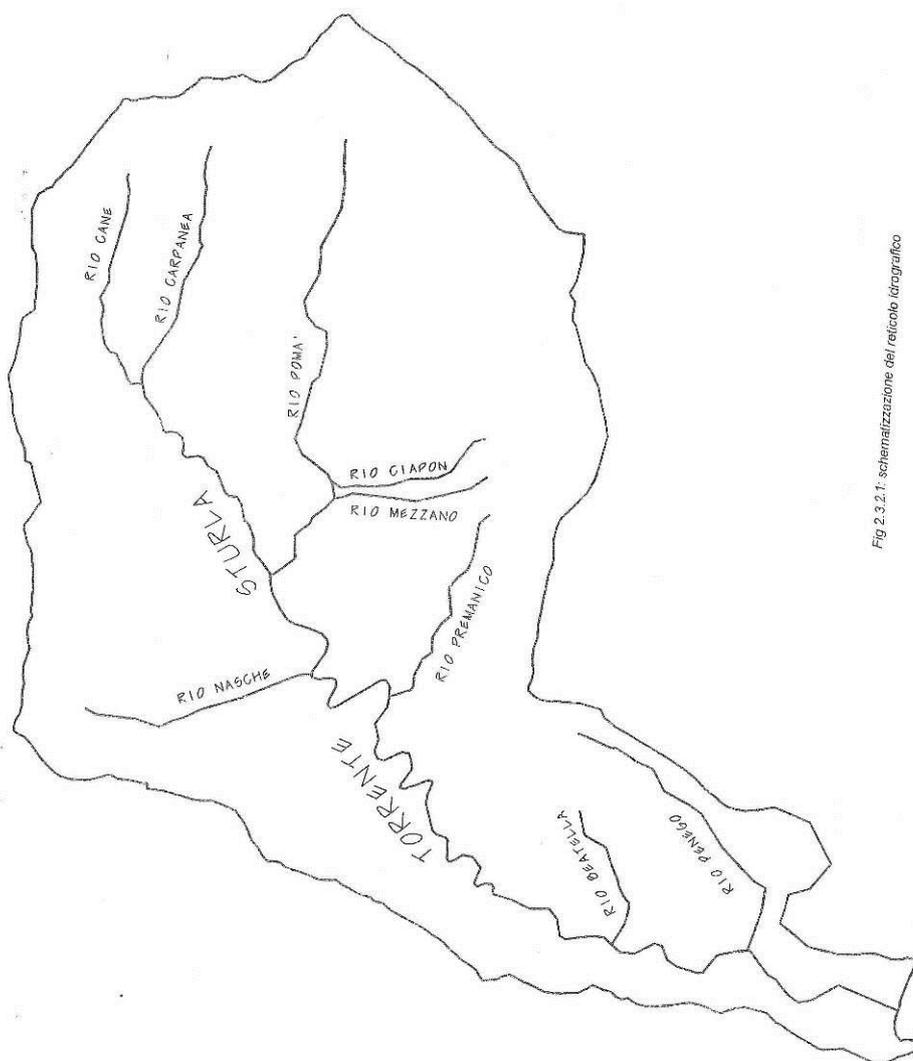
Fig. 2.3.2.1 schematizzazione del reticolo idrografico

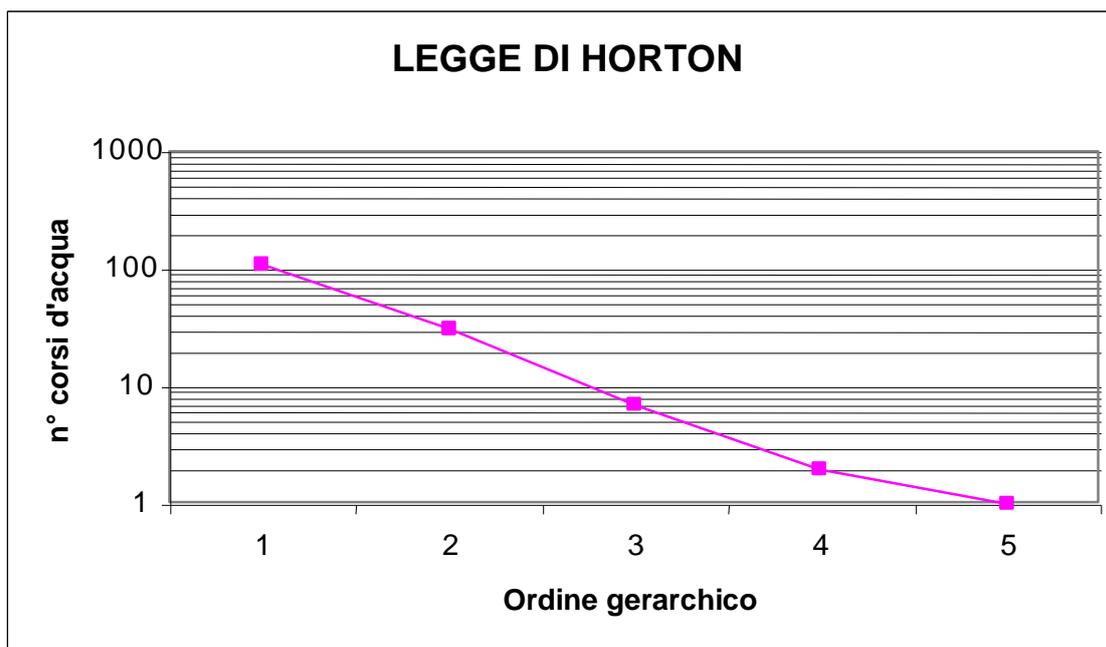
Fig. 2.3.2.3 – N° dei corsi d'acqua in rapporto al loro ordine gerarchico

L'analisi geomorfica quantitativa evidenzia una distribuzione piuttosto regolare del numero dei bacini in rapporto al loro ordine gerarchico (Fig. 2.3.2.3)

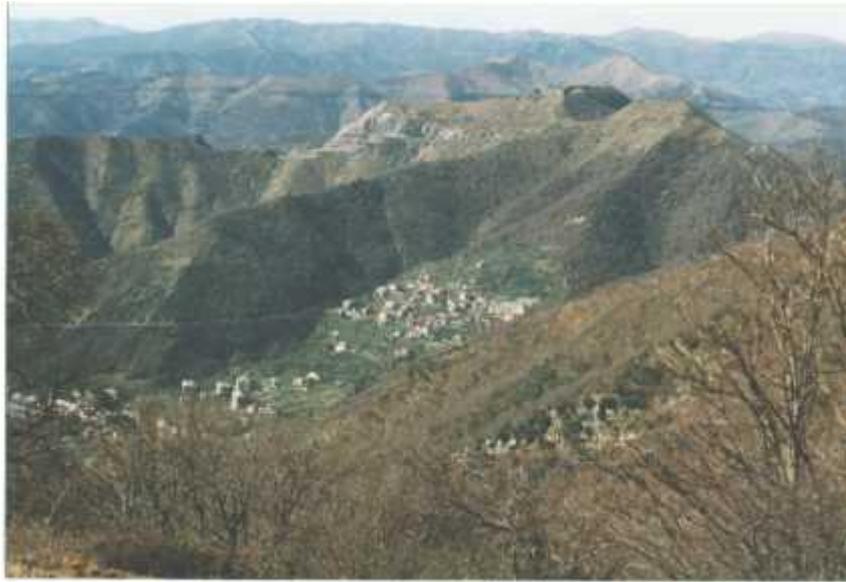
Fig 2.3.3.1 – La paleofrana di Sella di Bavari, su cui si sono insediate le attività antropiche

Si tratta di una massa detritica a grossi elementi calcarei distaccatasi dal versante SE di Monte Poggiasco (Fig. 2.3.3.1) di volume pari a circa 1,5 milioni di m³ che rientra nella casistica delle frane legate al contatto Calcari-Argilliti. La sua nicchia di distacco, parzialmente obliterata, si trova a quota 400 m circa in località Ciase, in corrispondenza di un tratto di versante attualmente in stato di erosione. Il fenomeno appare sufficientemente stabilizzato e sull'accumulo vi è un'intensa antropizzazione sia sotto forma di coltivazioni terrazzate, sia sotto forma di edifici sparsi anche di grandi dimensioni.

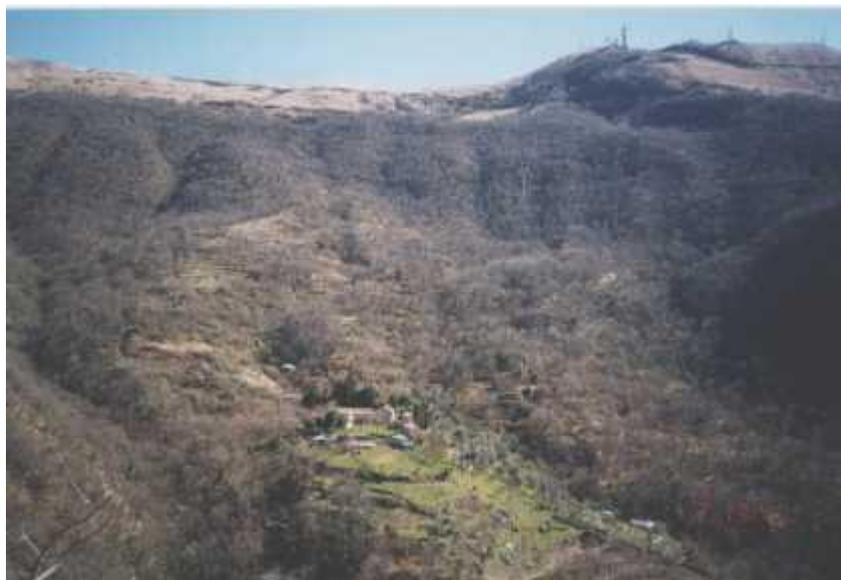
Fig.2.3.3.2 – Panoramica della parte alta della frana di Pomà. Si notano la nicchia di distacco e la zona di accumulo subpianeggiante su cui sorge l'abitato

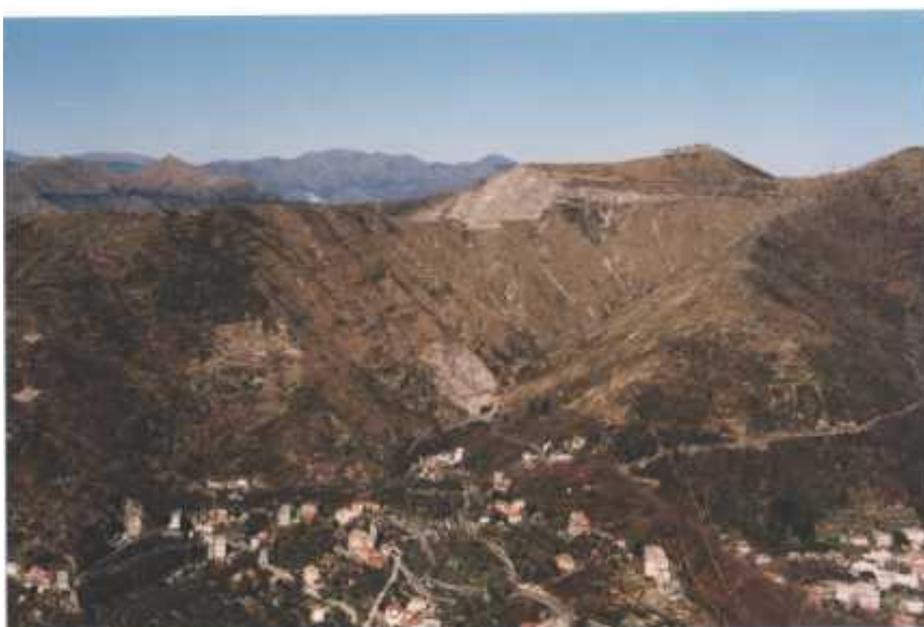
Fig. 2.3.5.1 – Panorama della valle del rio Nasche. Si notano le cave Forte Ratti e Nasche e vari fenomeni di erosione diffusa lungo i versanti

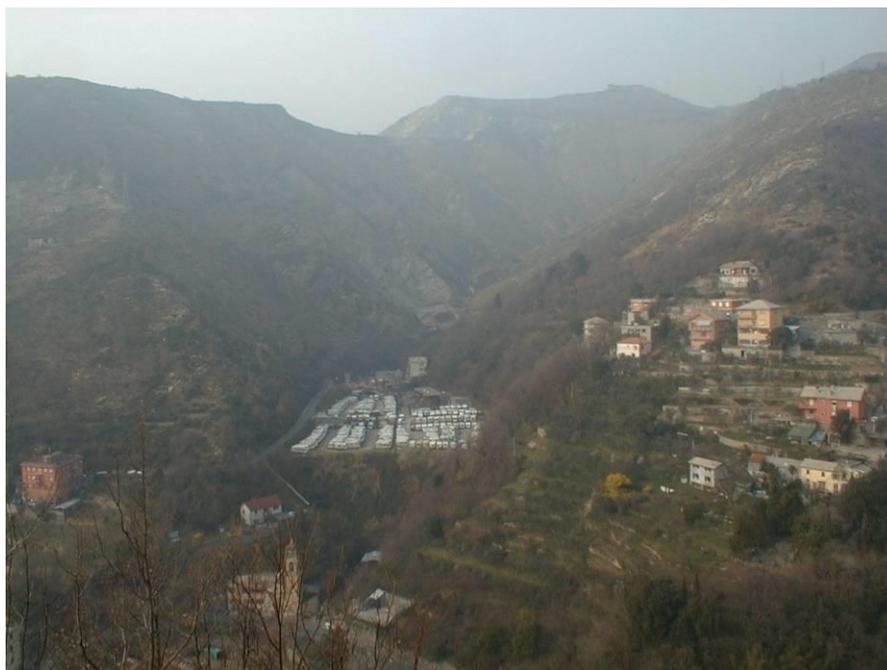
Fig. 2.3.7.1 – La parte bassa del Rio Nasche con la grande discarica che la occupa totalmente

La parte bassa della valle del rio Nasche è coperta da una grande discarica ricavata verosimilmente con i materiali provenienti dallo scavo delle gallerie autostradali negli anni '60 (Fig. 2.3.7.1). La superficie della discarica è utilizzata come deposito di camper e roulotte. Il fronte della discarica, seppur abbastanza ripido non risulta aver mai dato problemi di stabilità. Il volume del riporto è stimabile grossolanamente in circa 125.000 m³.

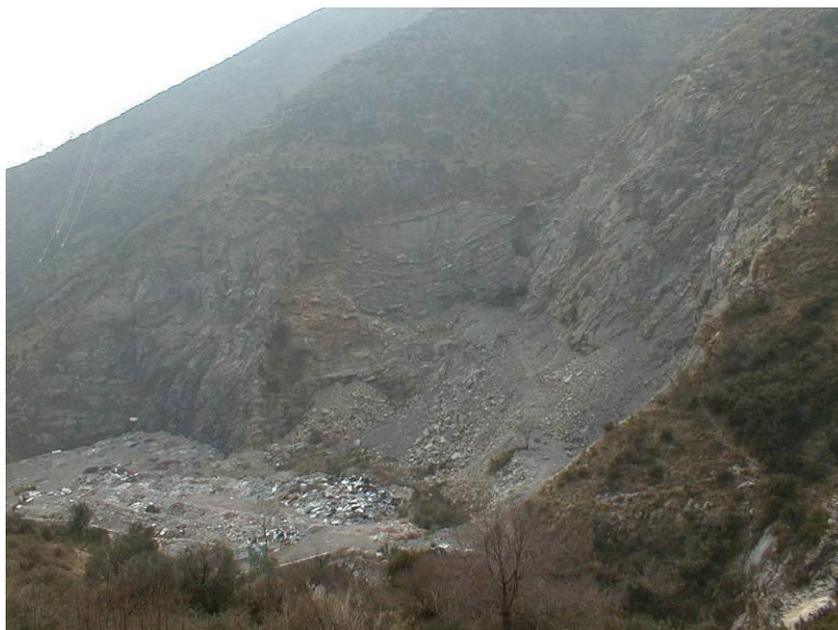
Fig. 2.3.8.1 – Il fronte della cava Luvega

Le due cave di maggiori dimensioni sono situate nell'area del Rio Nasche: quella di Forte Ratti, alla sommità del sottobacino, e quella detta "Luvega" a monte della strada Borgoratti – Bavari, entrambe nella formazione dell'Antola. Le problematiche maggiori legate a queste due cave sono relative alla stabilità dei fronti, soprattutto per la cava Luvega (Fig. 2.3.8.1), ed alla presenza di materiale sciolto facilmente mobilizzabile durante gli eventi estremi.

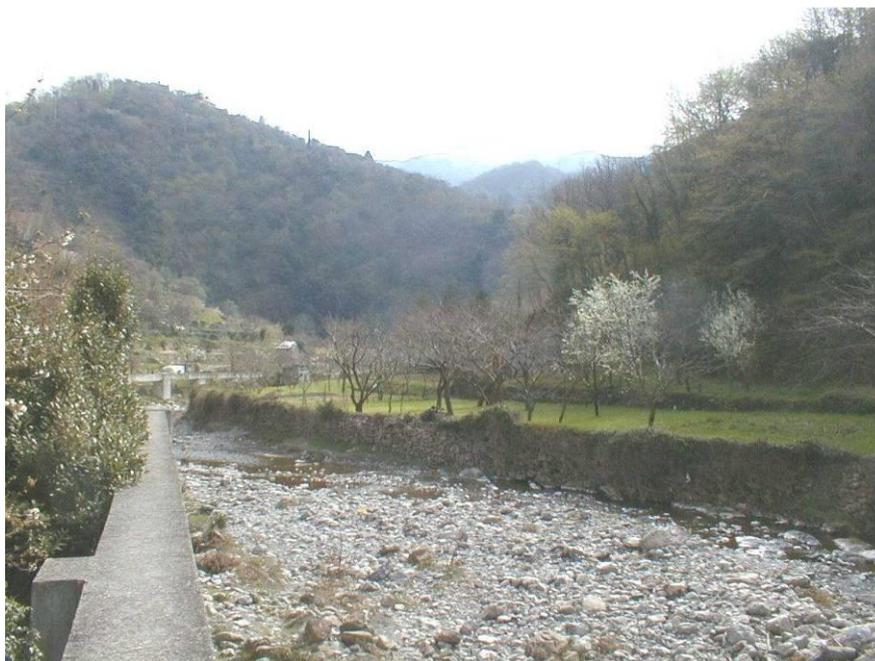
Fig.2.3.9.1 – Terrazzo fluviale

È stato distinto un solo ordine di terrazzi fluviali la cui estensione areale complessiva è piuttosto esigua (circa 0.27 km²); sono posizionati ad una quota non molto elevata rispetto all'attuale alveo, prevalentemente sul lato interno delle numerose anse descritte dal torrente e sono osservabili solo lungo l'asta principale, dalla foce fino all'altezza di S. Desiderio, a quota 110 m s.l.m. Siccome i terrazzi fluviali rappresentano una fra le poche aree pianeggianti in un ambiente generalmente molto acclive, sono stati interamente occupati dall'espansione urbanistica e, nel tratto montano, per scopi agricoli; conseguenza dell'intenso sfruttamento è stata la modificazione ed il mascheramento delle originarie caratteristiche morfologiche. Pressoché ovunque gli orli esterni delle superfici terrazzate sono stati stabilizzati e protetti tramite muretti a secco o in cls (Fig. 2.3.9.1) al fine di impedirne l'erosione da parte degli eventi di piena.

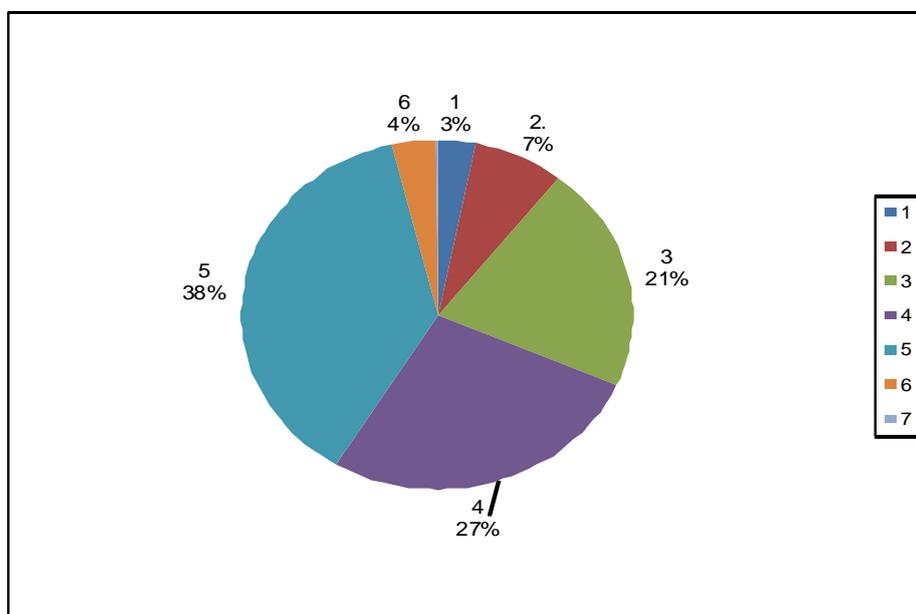
Fig. 2.3.10.1 – Frequenze delle diverse classi di acclività

In Fig 2.3.10.1 viene riportato il grafico delle frequenze delle varie classi di acclività.

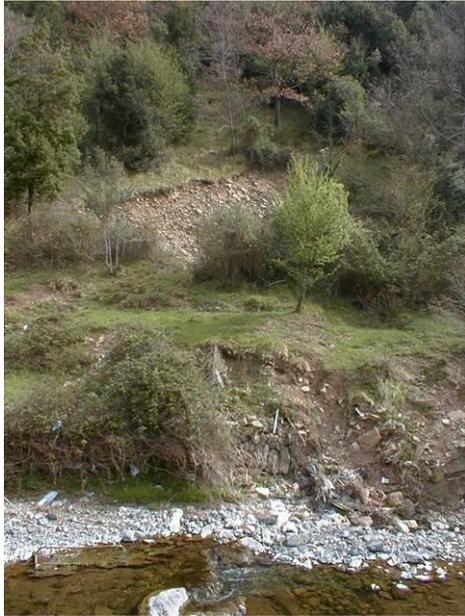
Fig. 2.6.1.1.1 - Soil slip in sponda sinistra dello Sturla poco a monte della confluenza con il rio Premanico(v. scheda frana n° 31).

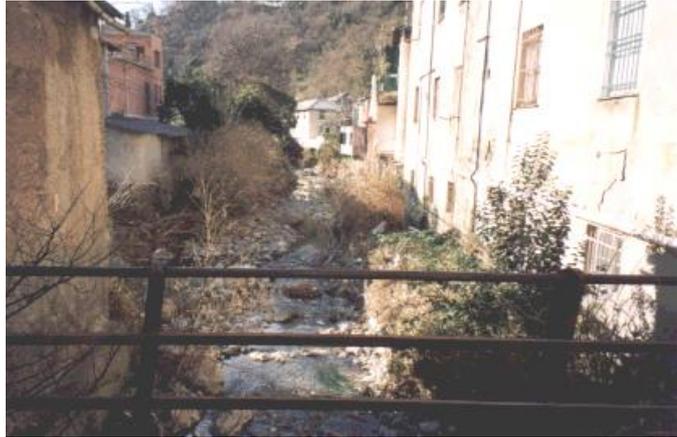
Fig. 2.6.1.1.2 - San Desiderio, passerella sulla confluenza con il rio Pomà: case in alveo.

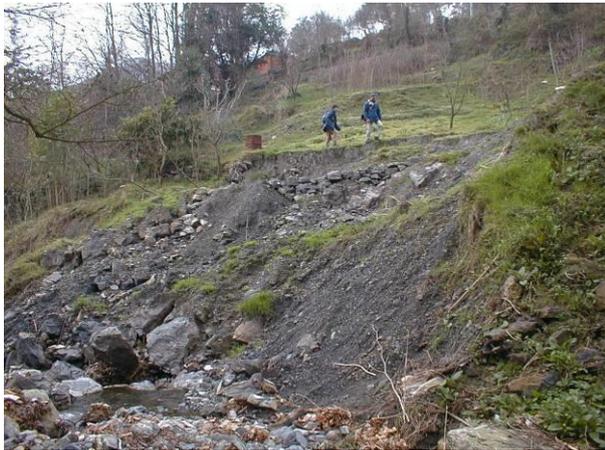
Fig. 2.6.1.1.3 - Torrente Sturla, a monte di San Desiderio: apporti detritici localizzati (v. scheda frane n°20).

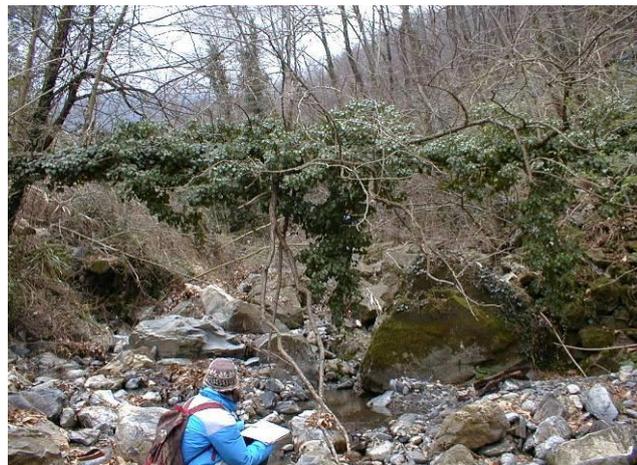
Fig.2.6.1.1.4 - Torrente Sturla, a monte San Desiderio: trasporto solido e vegetazione in alveo, in prossimità di aree soggette a movimenti franosi (v. schede frane n° 10 e 18 bis).

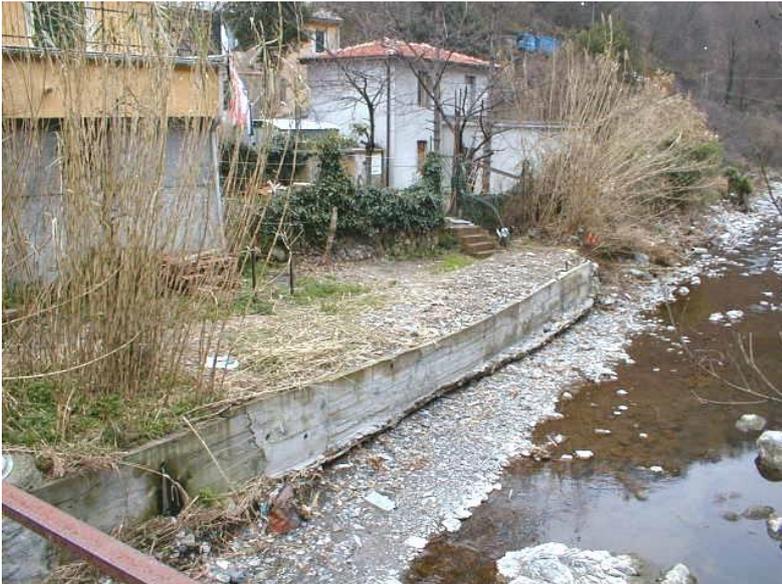
Fig. 2.6.1.1.5 - Sponda sinistra a valle della passerella 9.5: case in fregio all'alveo.

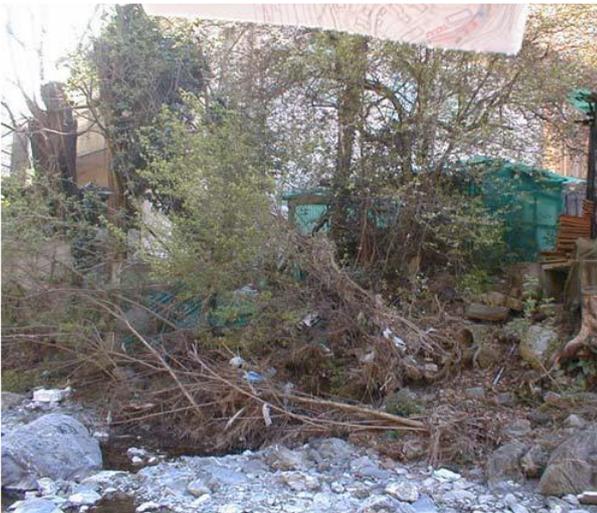
Fig. 2.6.1.1.6 - Sponda destra a monte del ponte per Premanico (sezione 9): per una quindicina di metri l'argine è assente.

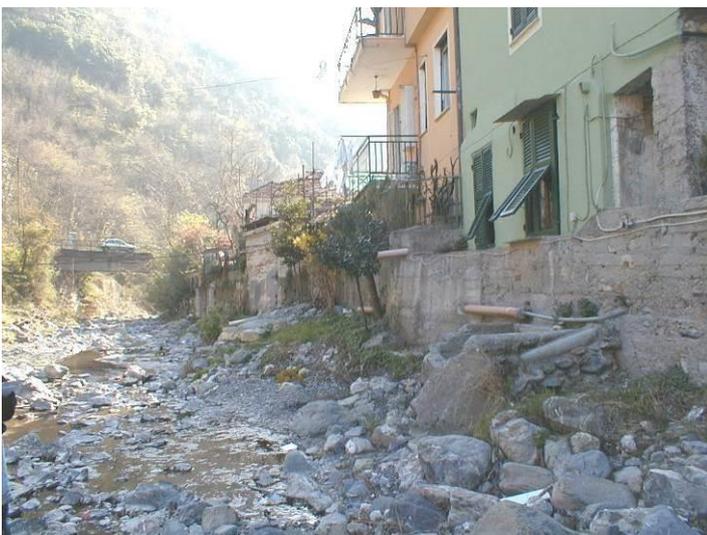
Fig. 2.6.1.1.7 - Sponda destra a monte del ponte per Premanico: casa con finestre e porticato in alveo. Si può notare anche il deposito.

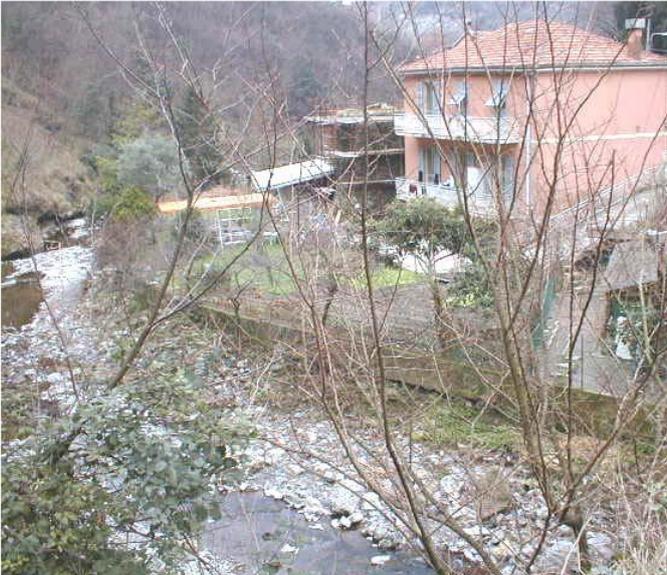
Fig. 2.6.1.1.8 - Sponda destra a valle del ponte di Premanico: gruppo di case in fregio all'alveo.

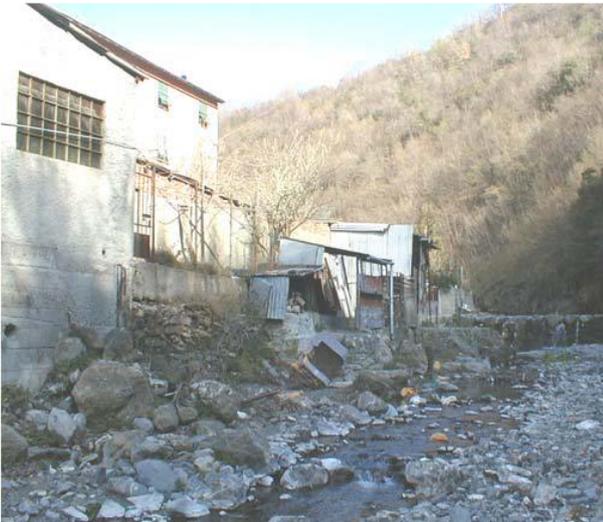
Fig. 2.6.1.1.9 - Briglia 19 vista da valle, dove l'argine si interrompe.

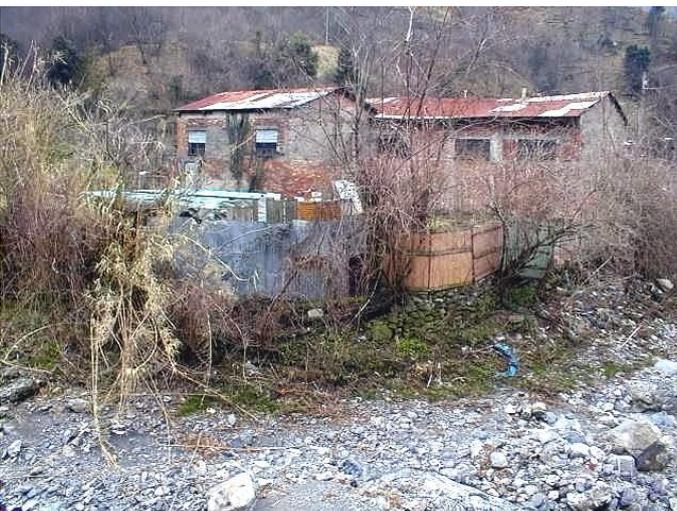
Fig. 2.6.1.1.10 - Sponda sinistra a monte del ponte 21.5: le case non sono protette da argini.

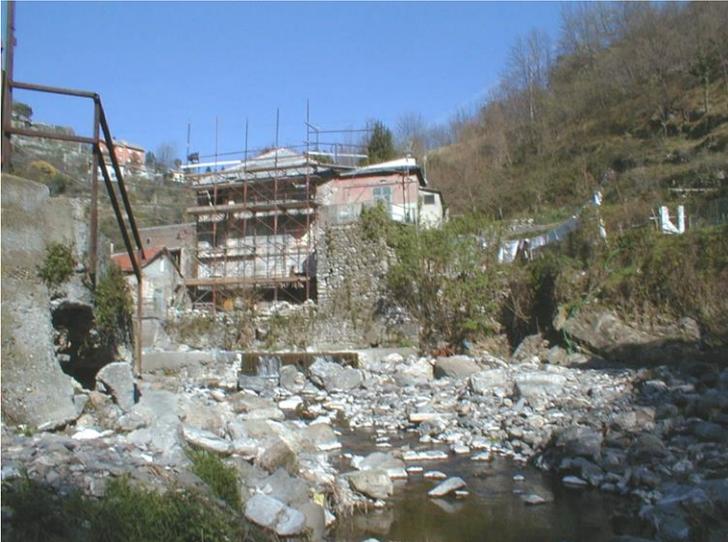
Fig. 2.6.1.1.11 - A valle della briglia 24: accumulo centrale di materiale di pezzatura grossolana.

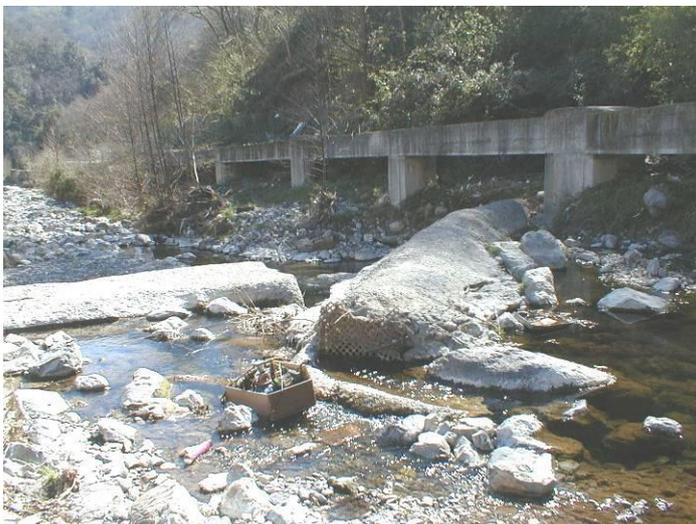
Fig. 2.6.1.1.12 - Briglia 33 vista da monte: è stata realizzata anche una derivazione d'acqua. Si vede in sponda destra la condotta fognaria.

Nella briglia 33 è stata ottenuta una derivazione d'acqua (Fig. 2.6.1.1.12). L'argine in sponda sinistra è discontinuo, probabilmente a causa di crolli e rifacimenti parziali: a sinistra della briglia, si trova un muro privato in cls, che si innesta su un muro a secco probabilmente crollato, con un cancelletto per l'accesso in alveo, che costituisce un varco per l'acqua nel giardino retrostante (Fig. 2.6.1.1.13) e poco più a valle un altro muro in cls si interrompe (Fig. 2.6.1.1.15).

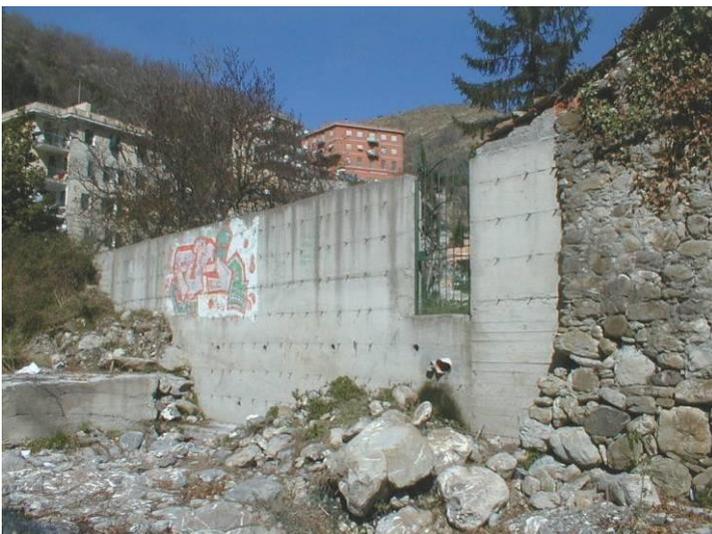
Fig. 2.6.1.1.13 - Briglia 33 vista da valle: muro privato con accesso in alveo.

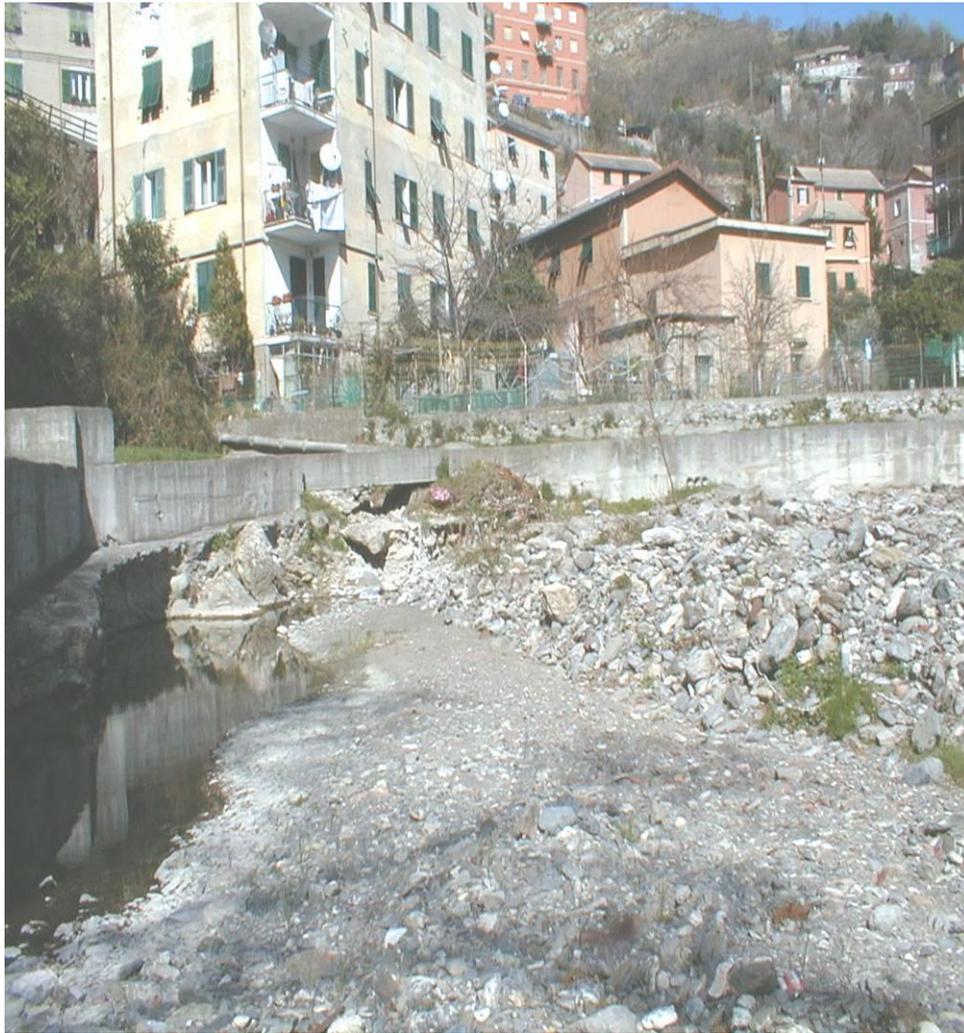
2.6.1.1.14 - Gradino morfologico in alveo con sezione interpretativa non in scala, in prossimità della briglia 33.

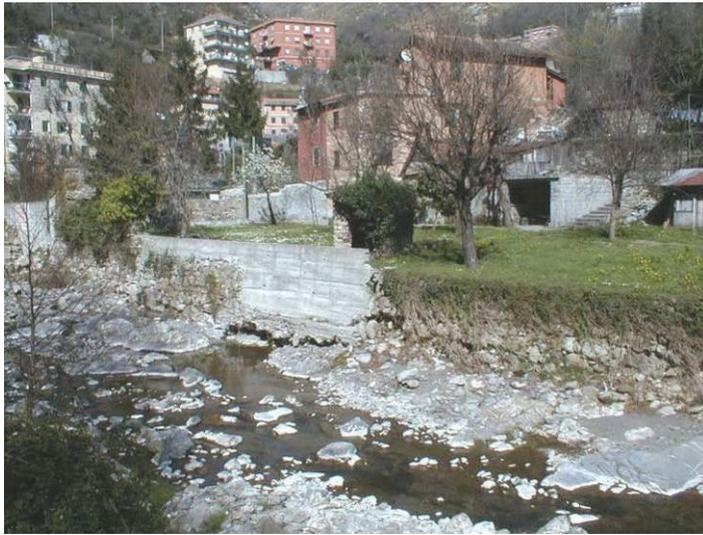
Fig. 2.6.1.1.15 - Sponda sinistra a valle della briglia 33: il muro in cls si interrompe probabilmente in seguito ad un crollo.

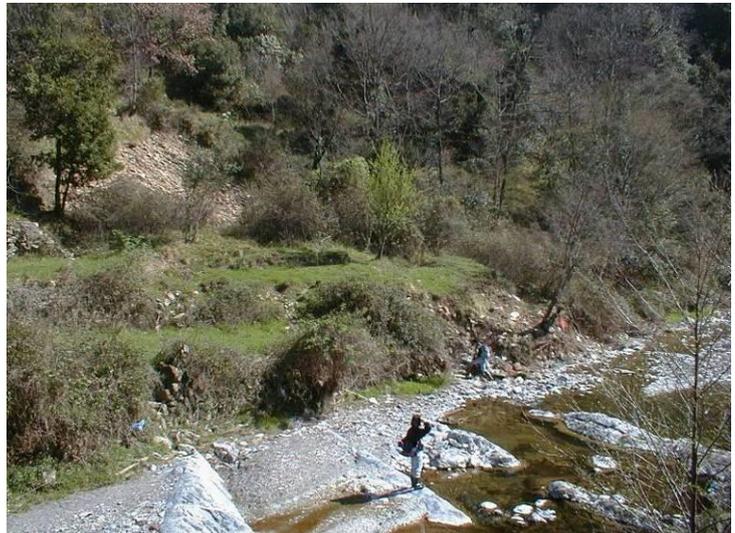
Fig 2.6.1.1.16 – Versante sinistro in frana *sull'alveo*, in prossimità del Premanico (v. scheda frana n°31).

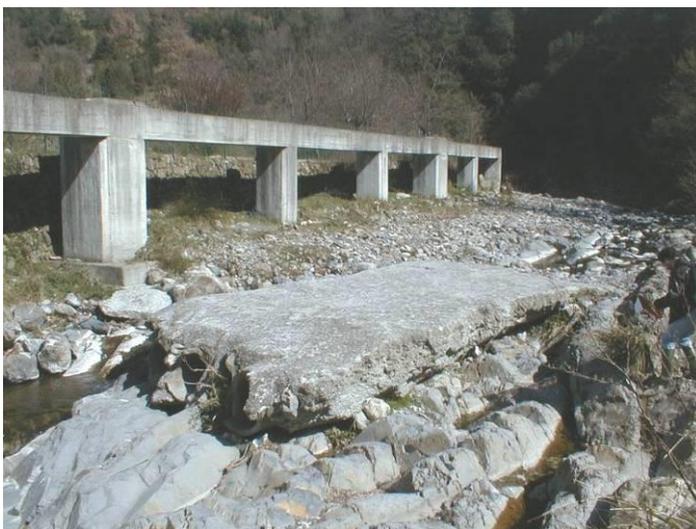
Fig. 2.6.1.1.17 - Lastra in calcestruzzo, residuo delle opere di servizio realizzate in occasione della costruzione della fognatura.

Dalla sezione 33, in località Nasche, fino alla sezione 41 in località Binella, il torrente scorre in una zona di campagna, priva di insediamenti urbani: in sponda destra prosegue la condotta fognaria, con alle spalle un muro a secco, in sponda sinistra, l'alveo è limitato dal versante, che in alcuni punti è in frana (Fig. 2.6.1.1.16). Sono stati rinvenuti dei blocchi di calcestruzzo di dimensione consistente, residui delle opere ausiliarie realizzate per la costruzione della fognatura (Fig. 2.6.1.1.17).

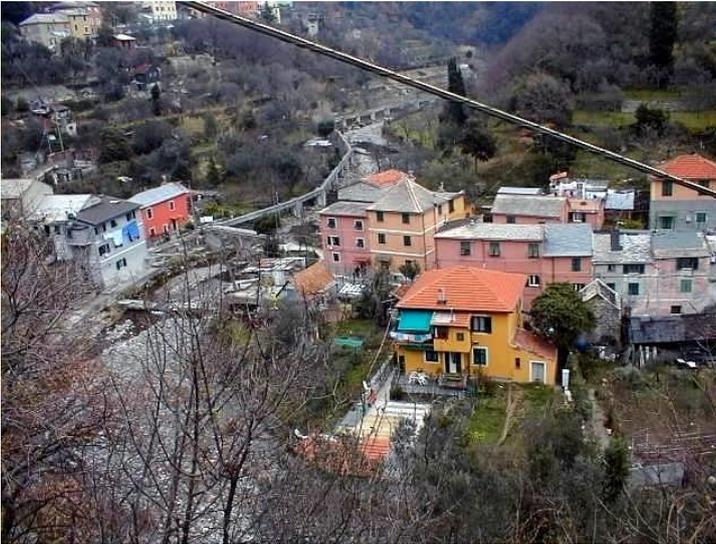
Fig. 2.6.1.1.18 - Vista dall'alto di Località Binella.

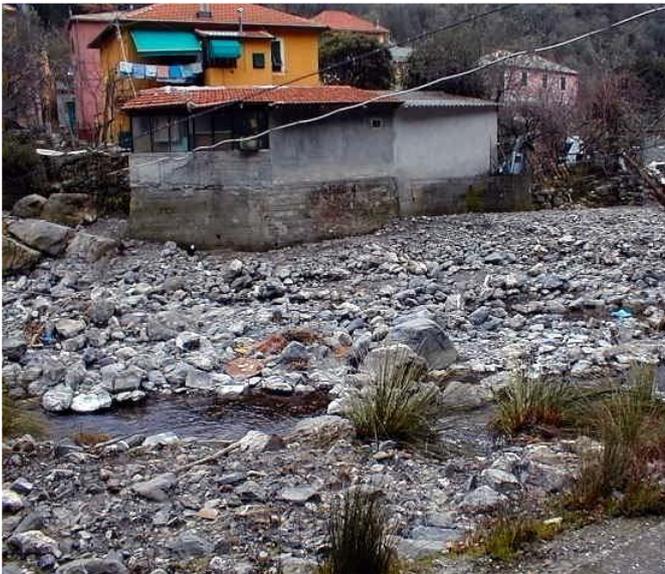
Fig. 2.6.1.1.19, Località Binella: gruppo di case nell'interno curva. Si può notare il deposito.

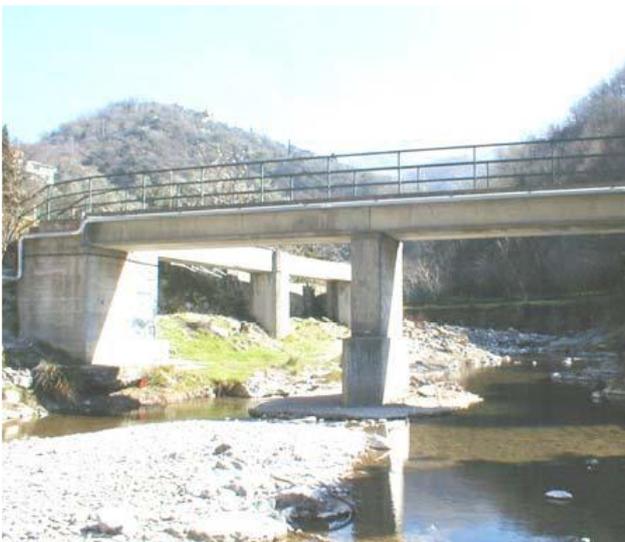
Fig.2.6.1.1.20 - Ponte 41.5 visto da valle: il ponte, un tempo con campata a volta, è stato ricostruito con una pila e nelle recenti alluvioni è stato ostruito da alberi e lamiere, provocando l'allagamento delle case adiacenti.

<i>N° Sezione</i>	<i>Tipologia dell'opera</i>	<i>T di Ritorno</i>
55.5	Ponte con due pile in alveo	T<30
49.5	Ponte con pila in alveo	T<30
41.5	Ponte con pila in alveo	T<30
28.5	Ponte senza pile in alveo	T<30
21.5	Ponte ad arco con spalle in alveo	T<200
16.5	Ponte senza pile in alveo	T<500
9.5	Ponte senza pile in alveo	T<500
5.5	Ponte senza pile in alveo	T<30

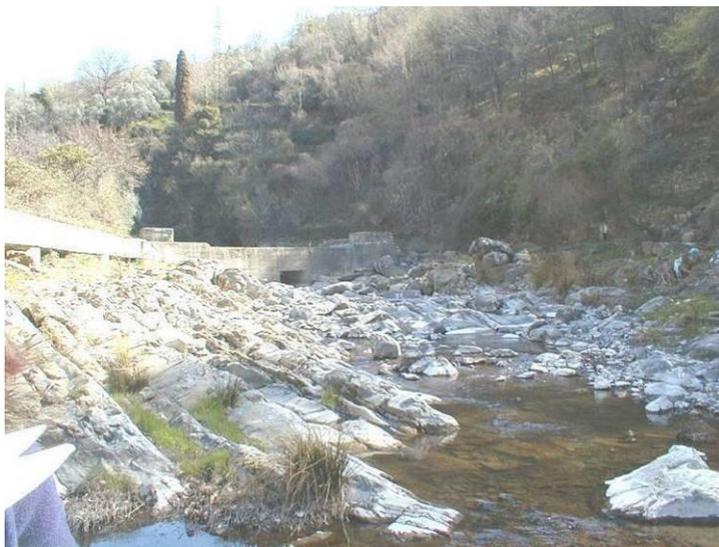
Fig. 2.6.1.1.21 - Briglia 46, realizzata per l'attraversamento fognario, vista da valle. Si vede un cumulo di frana di massi di diametro di circa 1 m.

La realizzazione dell'attraversamento fognario (sezione 46), che viene a costituire un vero proprio sbarramento del corso d'acqua, ha provocato un notevole deposito a monte, con conseguente rialzo del livello del fondo e del pelo libero: secondo le testimonianze degli abitanti di Binella, detto intervento, in concomitanza con l'ostruzione del ponte 41.5, causa l'inondazione di aree prima in sicurezza. La briglia 46 è inoltre fortemente danneggiata: la spalla sinistra è stata, infatti, scalzata, poiché fondata in un terreno privo delle necessarie caratteristiche di resistenza, trattandosi di un terrazzo fluviale costituito dai depositi alluvionali del corso d'acqua. Fino all'altezza della confluenza del Rio Premanico il torrente scorre sui depositi alluvionali le cui dimensioni granulometriche paiono aumentare in maniera grossomodo graduale procedendo da un punto di massima curvatura al successivo; subito a monte delle anse si trova frequentemente un notevole accumulo di materiale grossolano. Il fatto che a valle della briglia l'alveo sia prevalentemente in roccia mentre a monte sia prevalentemente in alluvioni mobili è imputabile all'interferenza dell'opera in alveo con il trasporto solido.
