AUTORITÀ DI BACINO REGIONALE

AMBITO 14 Torrente Sturla

PIANO DI BACINO STRALCIO PER LA TUTELA DAL RISCHIO IDROGEOLOGICO

RELAZIONE GENERALE

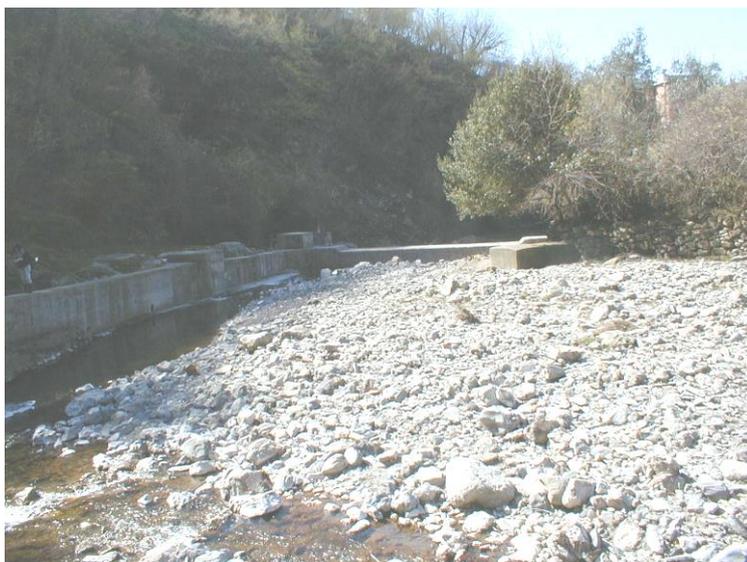
Fig.2.6.1.1.23 - Briglia 46, la spalla sinistra è crollata.

La realizzazione dell'attraversamento fognario (sezione 46), che viene a costituire un vero proprio sbarramento del corso d'acqua, ha provocato un notevole deposito a monte, con conseguente rialzo del livello del fondo e del pelo libero: secondo le testimonianze degli abitanti di Binella, detto intervento, in concomitanza con l'ostruzione del ponte 41.5, causa l'inondazione di aree prima in sicurezza. La briglia 46 è inoltre fortemente danneggiata: la spalla sinistra è stata, infatti, scalzata, poiché fondata in un terreno privo delle necessarie caratteristiche di resistenza, trattandosi di un terrazzo fluviale costituito dai depositi alluvionali del corso d'acqua. Fino all'altezza della confluenza del Rio Premanico il torrente scorre sui depositi alluvionali le cui dimensioni granulometriche paiono aumentare in maniera grossomodo graduale procedendo da un punto di massima curvatura al successivo; subito a monte delle anse si trova frequentemente un notevole accumulo di materiale grossolano. Il fatto che a valle della briglia l'alveo sia prevalentemente in roccia mentre a monte sia prevalentemente in alluvioni mobili è imputabile all'interferenza dell'opera in alveo con il trasporto solido.

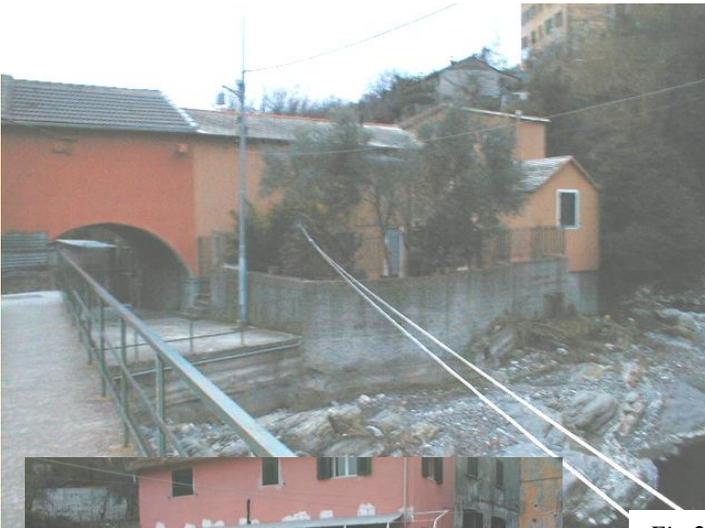
Fig. 2.6.1.1.24 – Ponte 49.5: in sponda sinistra l'argine si abbassa in corrispondenza di una strada.

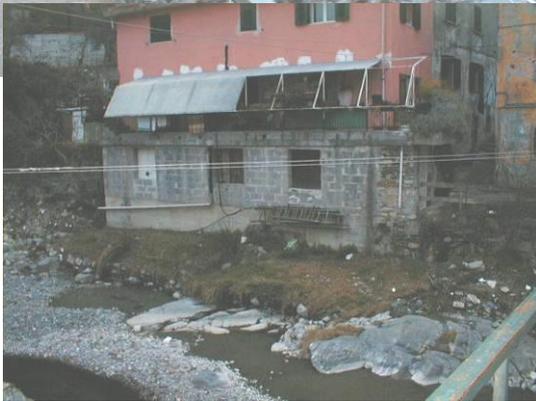
Fig. 2.6.1.1.25 - Case in alveo in sponda destra a valle del ponte 49.5.

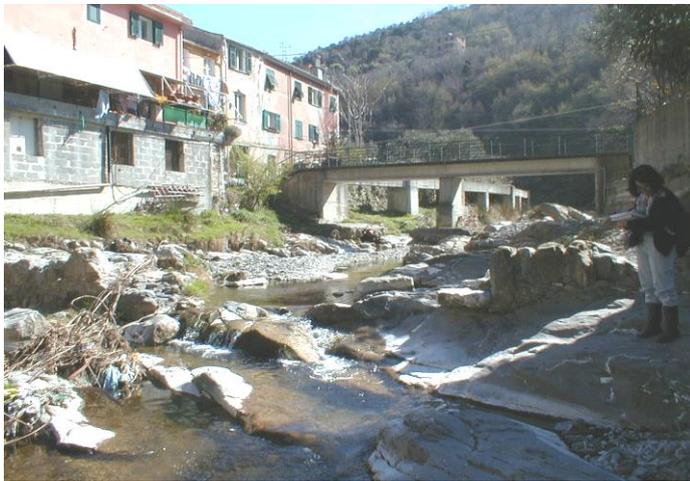
Fig. 2.6.1.1.26 - Ponte 49.5 vista da valle: la briglia a valle del ponte è danneggiata. Esempio di tratto con alveo in roccia.

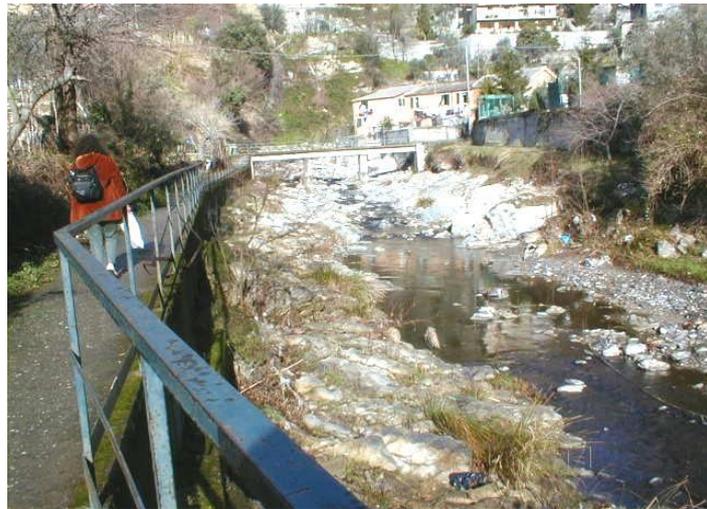
Fig. 2.6.1.1.30 - Ponte 55.5 visto da valle: sporgenze rocciose in alveo.

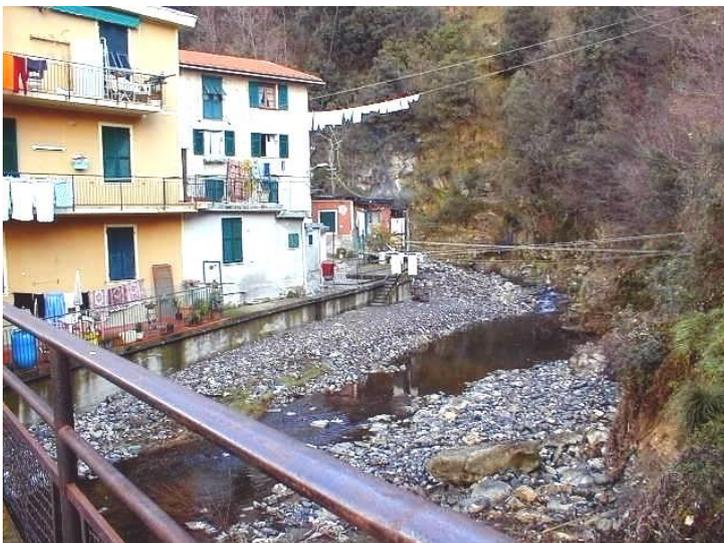
Fig. 2.6.1.1.31 – Ponte 60.5: a monte del ponte, in sponda destra, le case si affacciano sull'alveo. Si può notare l'abbondante deposito.

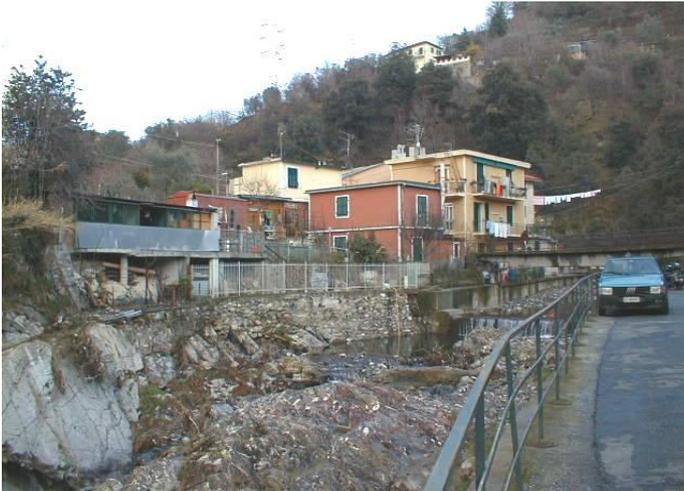
Fig. 2.6.1.1.32 - Molino Maccagno: letto dell'alveo in roccia.

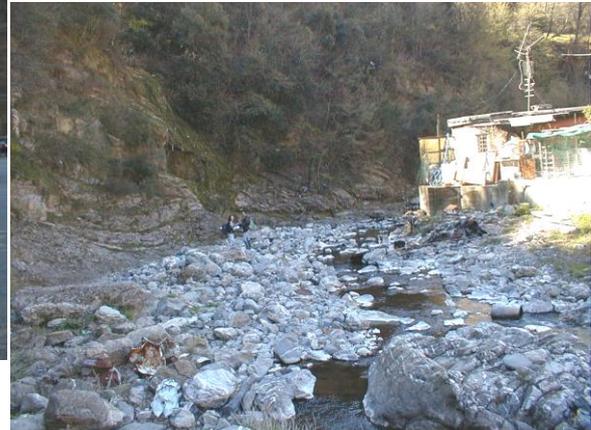
Fig. 2.6.1.1.33 - Sovralluvionamento.

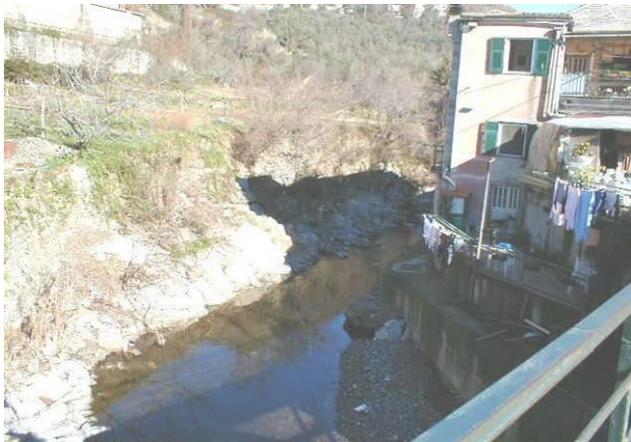
Fig. 2.6.1.2.1 - Ponte 71.5: a monte del ponte, la sezione si restringe; in sponda sinistra un gruppo di case prospicienti il torrente.

A valle del ponte 60.5, la sezione si restringe, in corrispondenza di un nucleo di case, per allargarsi nuovamente a valle del ponte 71.5, dove, peraltro, è situato un altro insediamento, con i piani abitati a circa 2 m dal fondo alveo e una strada in sponda sinistra (Figg. 2.6.1.2.1, 2.6.1.2.2 e 2.6.1.2.3). A valle della briglia 74 si è formato un grande accumulo di materiale. Procedendo verso valle, si incontra in destra una zona golenale coltivata ad orti; in sponda sinistra la fognatura fiancheggia l'alveo e alle spalle segue una strada. L'argine destro a monte del ponte 77.5 è molto elevato, mentre a valle delle case insistono sul torrente, a bassa quota rispetto il fondo su entrambe le sponde (Figg. 2.6.1.2.4 e 2.6.1.2.5). Il ponte 77.5, inoltre, presenta un'arcata chiusa per metà da un setto in cls e la sua sezione è ostruita da un forte deposito a monte. Poco a valle è localizzata la briglia 80, interessata da un forte accumulo di materiali a valle (Fig.2.6.1.2.6).

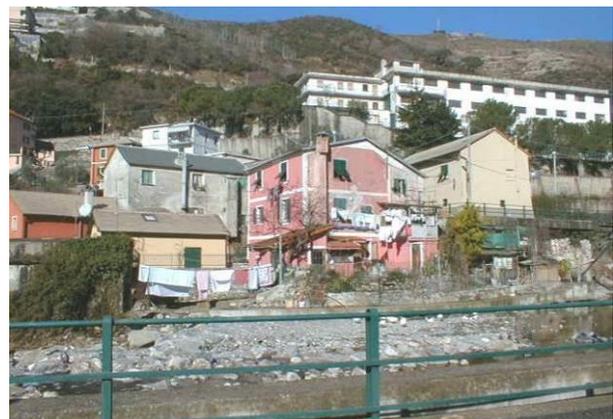
Fig.2.6.1.2.3 - Sponda destra a valle del ponte 71.5: i piani abitati sono a circa 2 m dal fondo alveo, non protetti da argini.

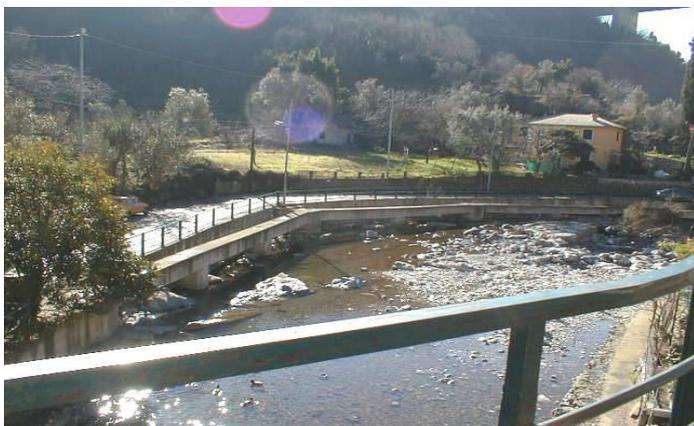
Fig. 2.6.1.2.2 - Ponte 71.5, vista verso valle; si noti il bauletto fognario in sinistra.

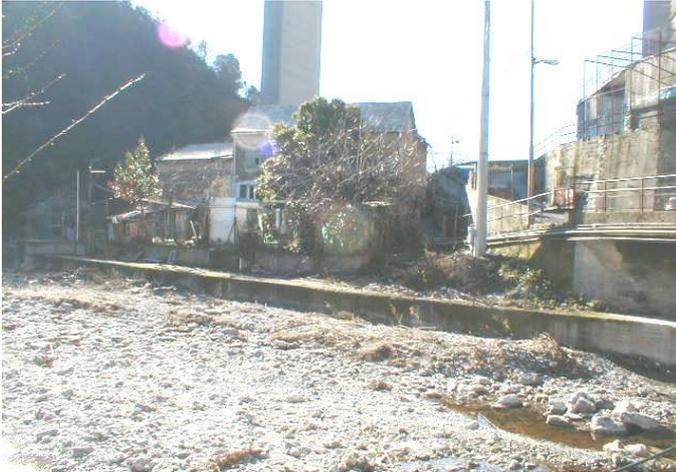
Fig.2.6.1.2.4 - Sponda destra a valle del ponte 77.5: le case sono prospicienti l'alveo, con un argine di circa 1 m.

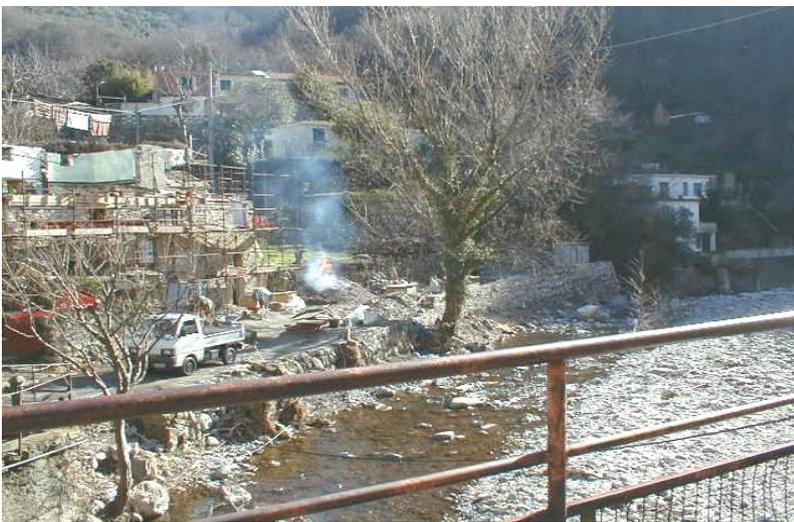
Fig. 2.6.1.2.5 - Sponda destra a valle del ponte 77.5: la casa è in restauro, ed è in opera la costruzione di un muretto.

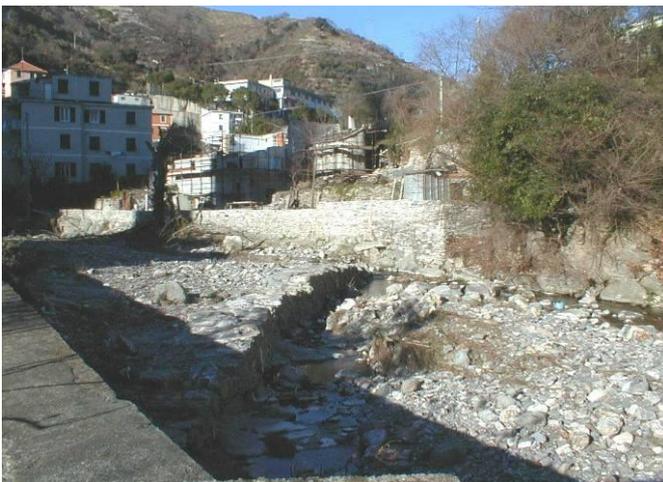
Fig. 2.6.1.2.6 - Briglia 80: accumulo a valle della briglia.

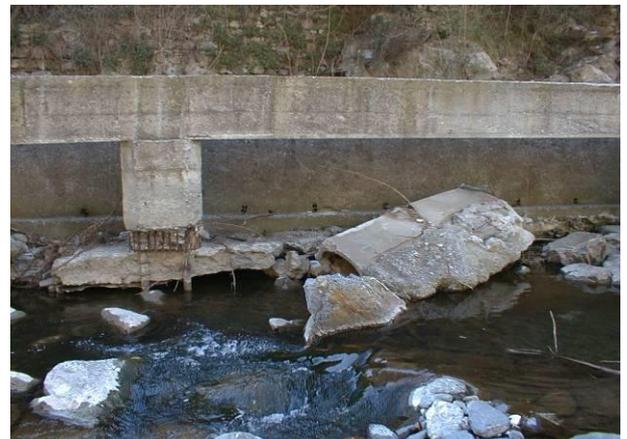
Fig.2.6.1.2.7 - La fognatura in corrispondenza dell'autostrada presenta danni strutturali.

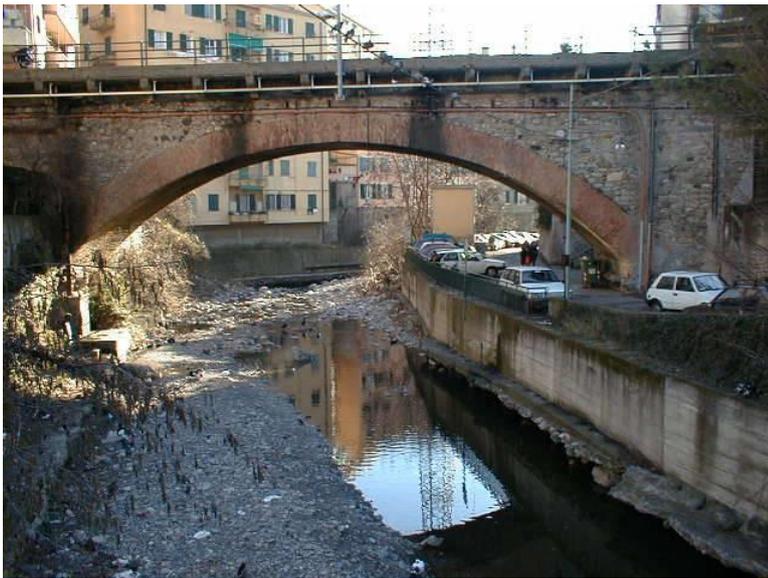
Fig. 2.6.1.2.8 – Ponte di Borgoratti: via del Borgo viene inondata con alte velocità di scorrimento

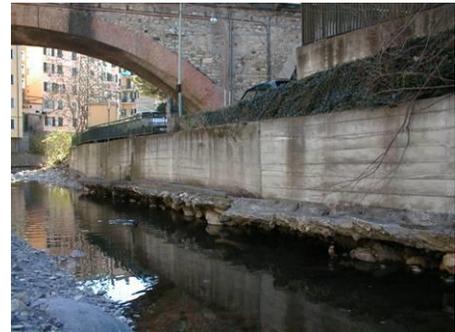
Fig. 2.6.1.2.9 – Erosione al piede dell'argine destro.

L'argine destro in cls prosegue fino alla passerella 103.5 e mostra i segni di una forte erosione al piede (Figg. 2.6.1.2.9 e 2.6.1.2.10). Tra la passerella 103.5 (Fig.2.6.1.2.11) e il ponte 109.5, gli argini si mostrano piuttosto discontinui su entrambe le sponde, con un alternarsi di scarpate in stato di degrado e muri in calcestruzzo, non sempre in buone condizioni. Anche in questo tratto ci sono segni di forte trasporto solido, con abbondanti depositi.

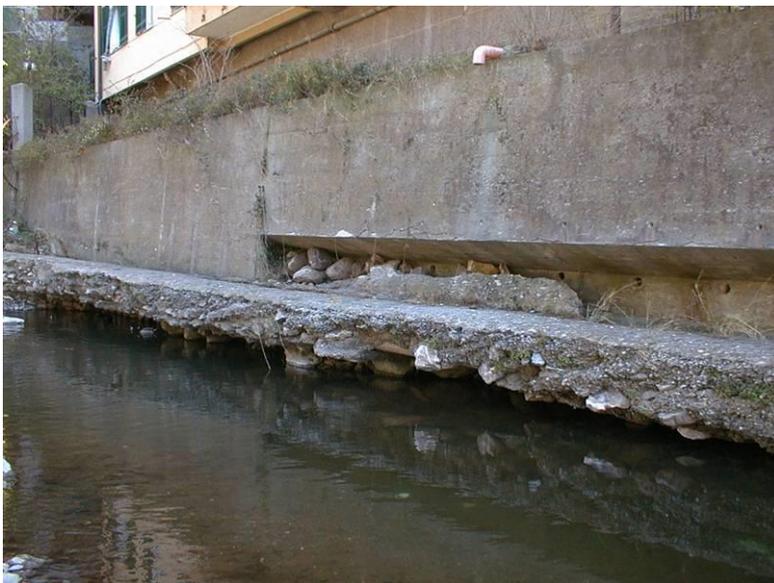
Fig. 2.6.1.2.10 – Argine sinistro a valle del ponte di Borgoratti: segni di erosione al piede

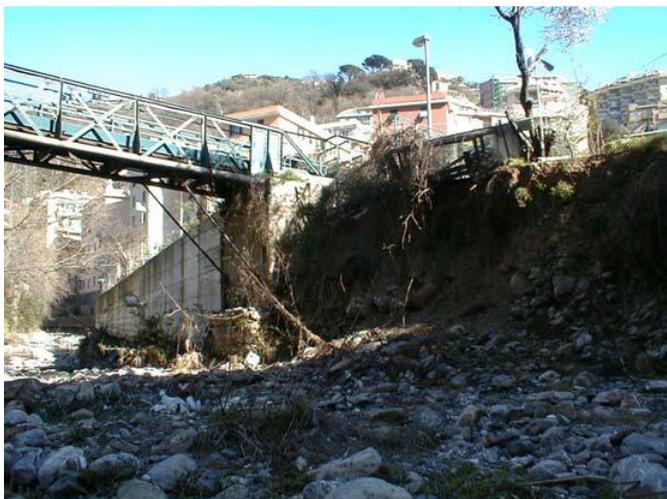
Fig. 2.6.1.2.11 – passerella 103.5: la sponda sinistra è in stato di degrado, alle spalle si allarga un piccolo pianoro coltivato ad orti. In prossimità della passerella c'è un giardino pubblico

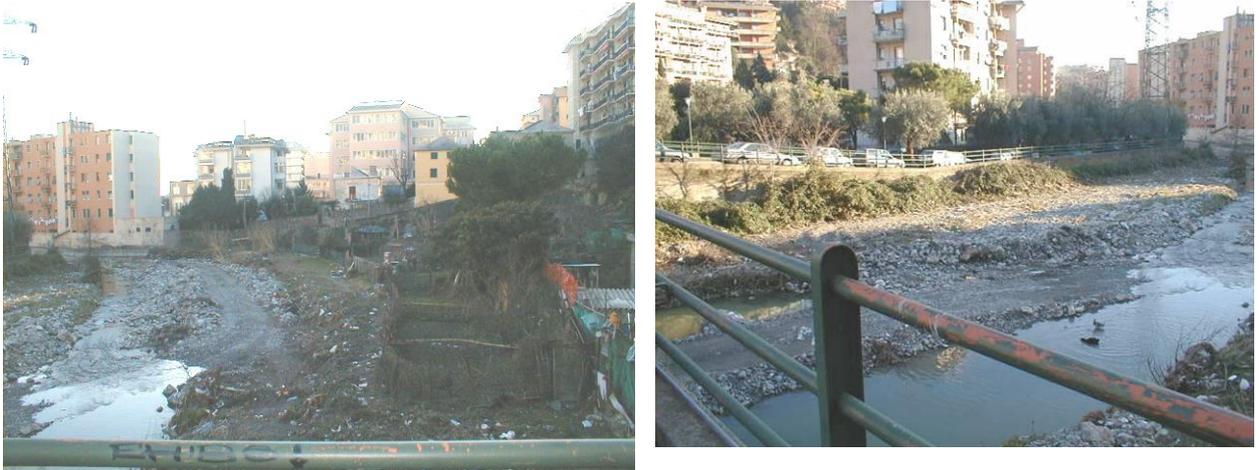
Fig. 2.6.1.3.1 e 2.6.1.3.2 - Ponte 113.5, vista verso valle: in sponda sinistra una strada fiancheggia il torrente, in sponda destra, in prossimità di un'ampia curva la sezione si allarga e l'area golenale è occupata da orti. E' visibile anche il palazzo sito in fregio all'alveo.

A valle dei ponti 109.5 e 113.5 (Fig. 2.6.1.3.1) in sponda sinistra, una strada privata costeggia l'alveo (Fig. 2.6.1.3.2), con muro in cls di circa 2 m di altezza che continua verso valle fino ad una quindicina di metri a monte del ponte successivo, quando inizia a salire per raccordarsi con l'estradosso della passerella; in sponda destra la sezione si allarga ed una parte è occupata da orti, alle cui spalle si alza un muro piuttosto alto (Fig. 2.6.1.3.1). Si riscontra in tale tratto un notevole deposito. Il tronco successivo è caratterizzato dalla presenza di due palazzi: di fronte al primo si erge un muro che prosegue come una scarpata in corrispondenza del secondo. A valle della confluenza del Rio Beatella, affluente di sinistra all'altezza di via Apparizione, in corrispondenza del ponte 113.5, si trova un notevole accumulo di materiali grossolani (> 20 cm) che sovralluvionano l'alveo.

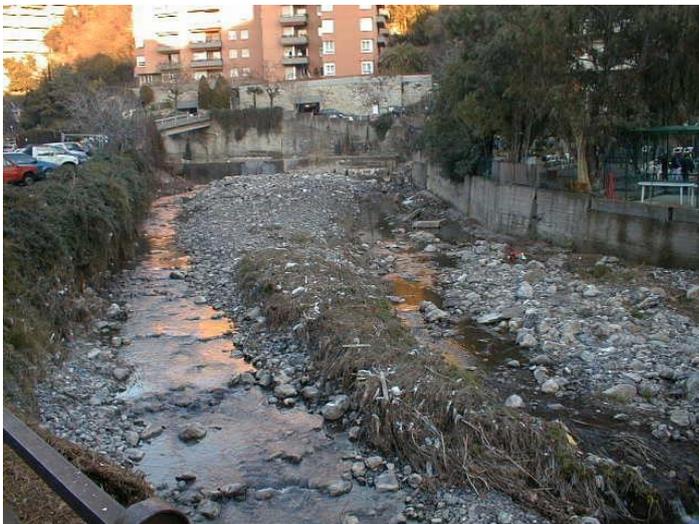
Fig. 2.6.1.3.3 - Briglia 123 vista da valle: si può notare l'abbondante deposito a valle della briglia.

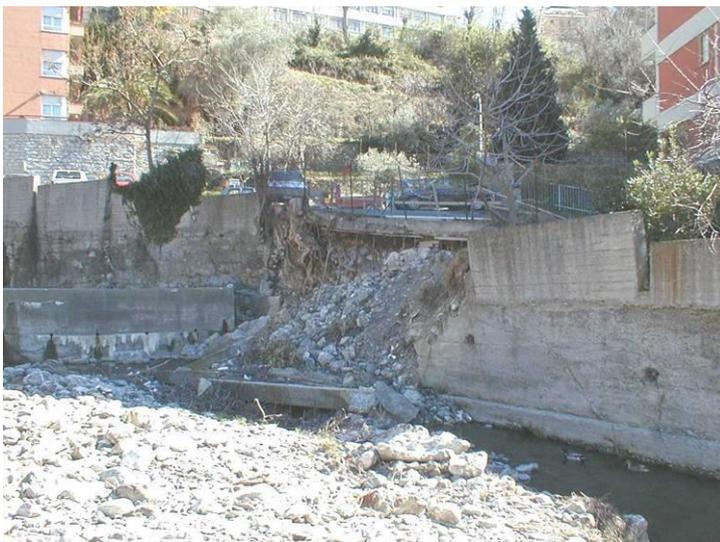
Fig. 2.6.1.3.4 - Crollo del muro di contenimento di via Campanule, presso la briglia 123.

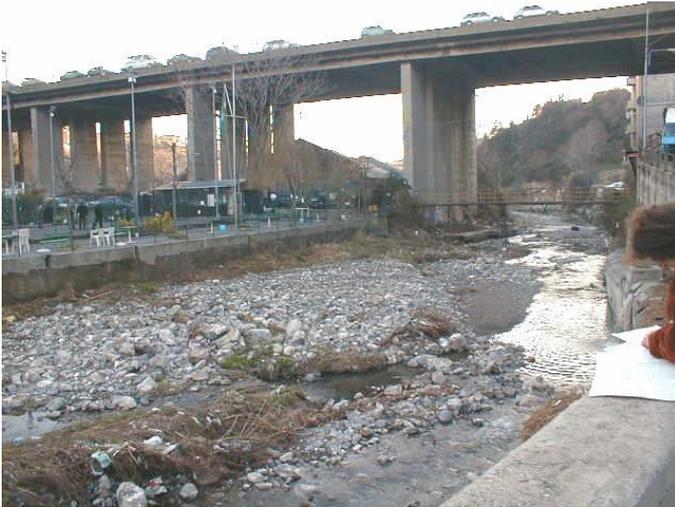
Fig.2.6.1.3.5 - Corso Europa: in sponda sinistra è collocata una bocciofila, in sponda destra l'alveo è contenuto da un alto muro fino alle pile del ponte di Corso Europa.

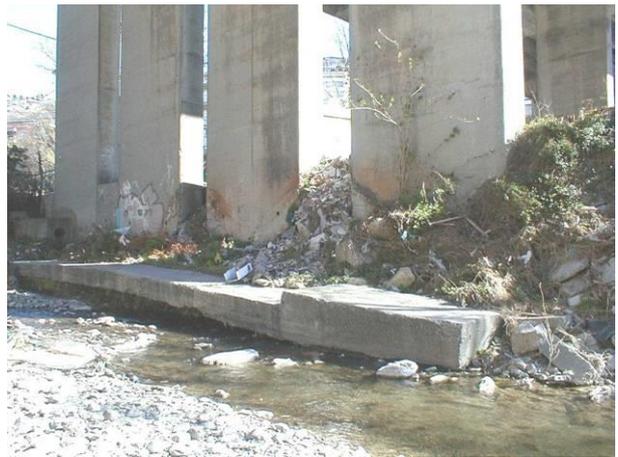
Fig. 2.6.1.3.6 - La platea delle pile del ponte di Corso Europa risulta scalzata al piede.

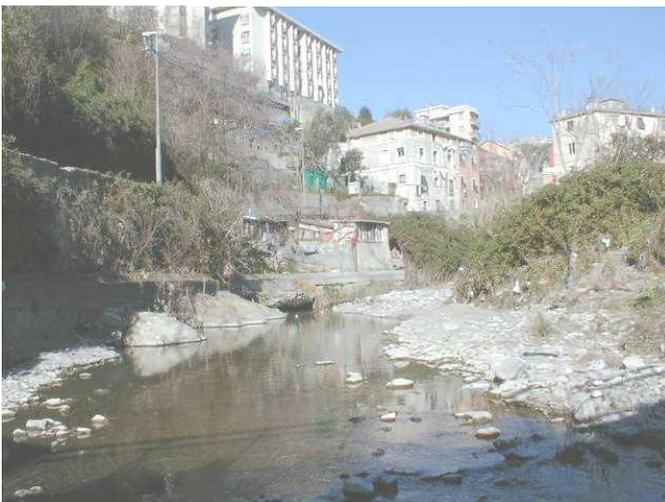
Fig. 2.6.1.3.7 - A monte del ponte 131.5: in sponda sinistra, a tergo della scarpata, è sita una zona militare delimitata da un muro pericolante.

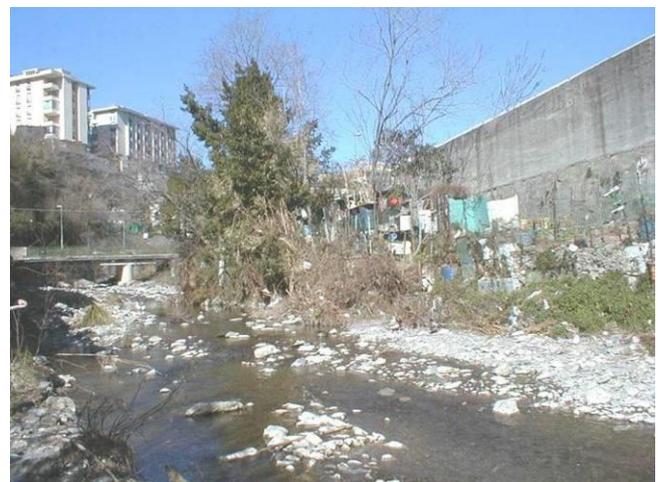
Fig. 2.6.1.3.8 - Ponte 131.5, sponda sinistra a valle: l'alveo è occupato da un orto, con una piccola discarica.

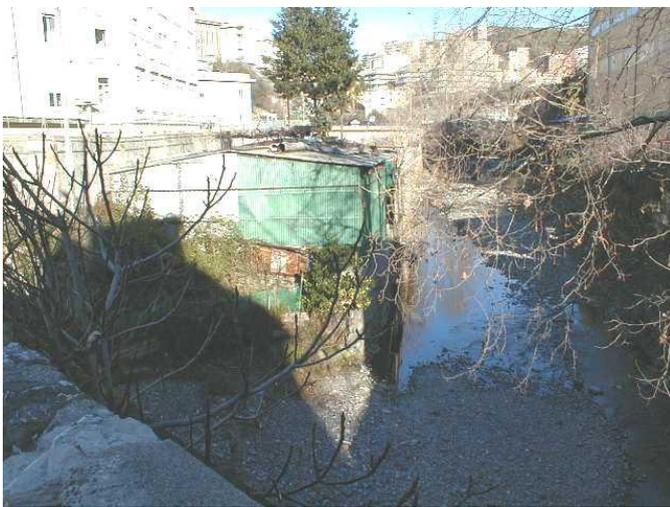
Fig. 2.6.1.3.9 - Sezione 133.5: la platea al piede del muro è completamente erosa.

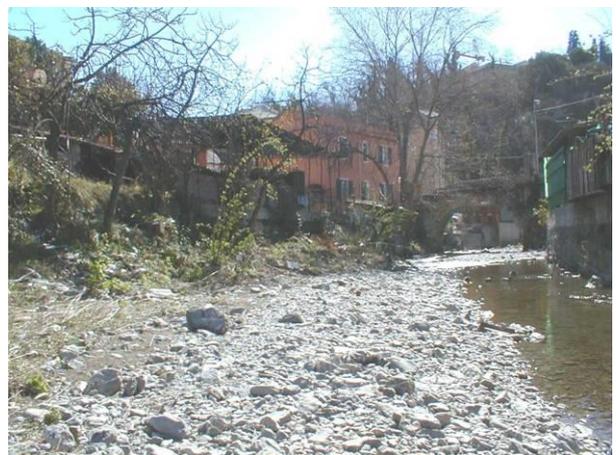
Fig. 2.6.1.3.10 - A monte del ponte romano: si vede la baracca che provoca il restringimento della sezione subito a monte del ponte.

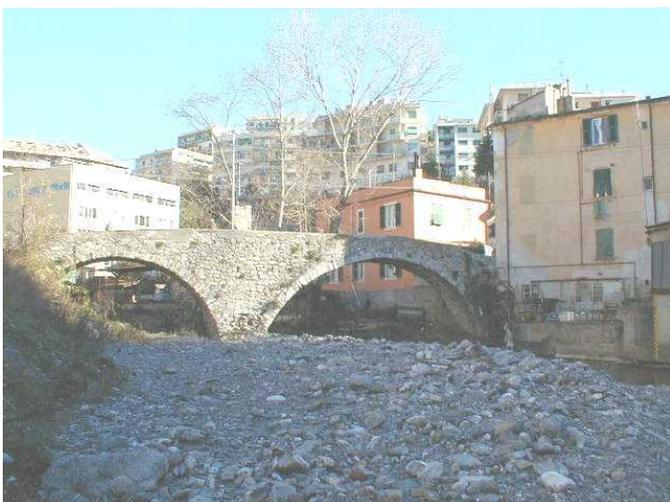
Foto 2.6.1.3.11 - Sponda sinistra a monte del ponte romano, le case sono a bassa quota rispetto l'alveo, non protette da argini.

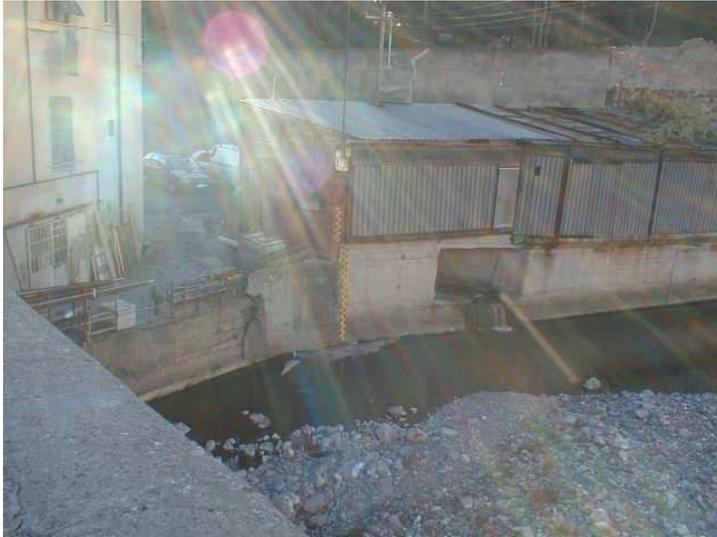
Fig. 2.6.1.3.13 - A valle del ponte romano, in sinistra, l'argine si abbassa in prossimità di un'officina, frequentemente inondata. E' visibile anche lo sbocco del rio Penego.

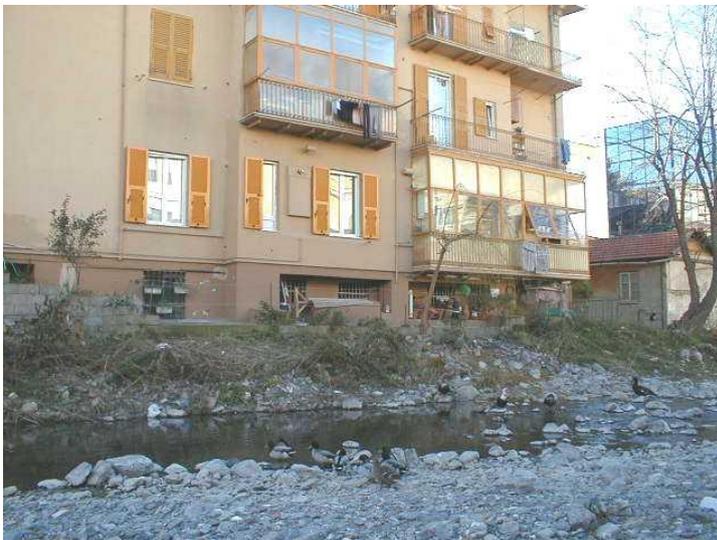
Fig. 2.6.1.3.14 - Casa in fregio all'alveo, con le finestre dei piani interrati sul lato del torrente. In assenza di un argine continuo l'acqua trova inoltre diversi varchi per allagare le aree retrostanti.

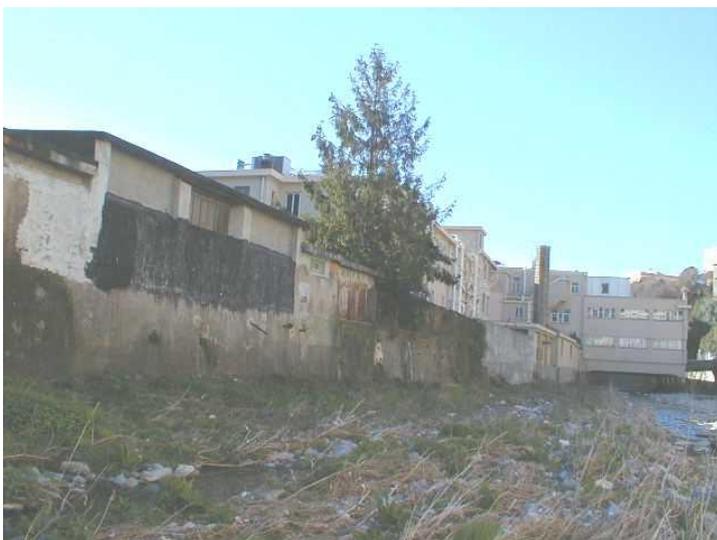
Fig. 2.6.1.3.15 - Sponda sinistra a monte della Sutter. Gli argini sono discontinui in quanto sono costituiti da muri perimetrali di vari edifici.

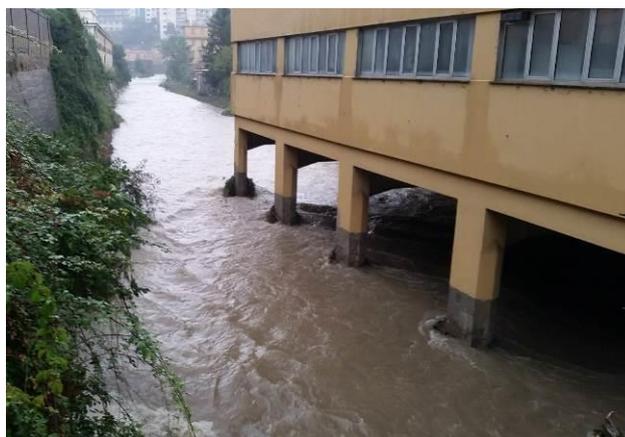
Fig. 2.6.1.3.16 – Ex Sutter: l'edificio, attualmente Facoltà di Farmacia, restringe per metà lo spazio a disposizione del torrente; inoltre crea una grave condizione di rischio a causa dell'utilizzo della struttura come sede universitaria.

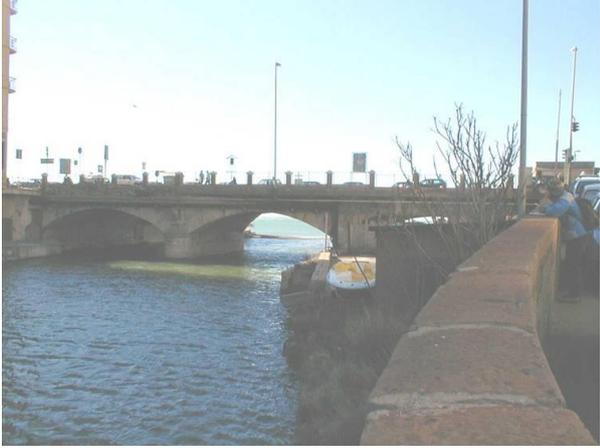
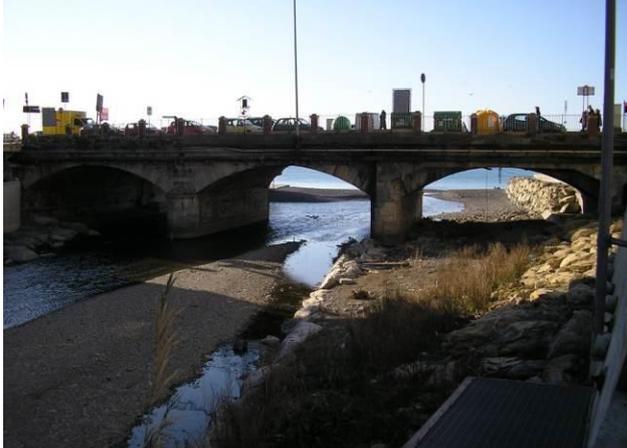
ANTE INTERVENTI	POST INTERVENTI (GENNAIO 2015)

<p><i>Fig. 2.6.1.3.20- Ponte dell'Aurelia: la terza arcata è occupata da una rimessa per barche.</i></p>	<p><i>Ponte dell'Aurelia: la terza arcata è stata liberata e contribuisce al deflusso.</i></p>

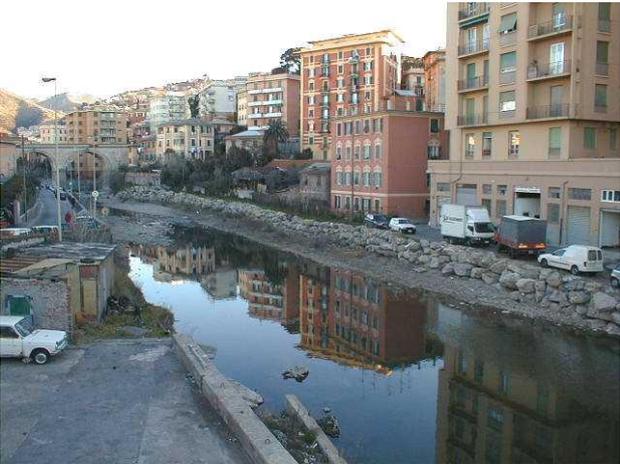
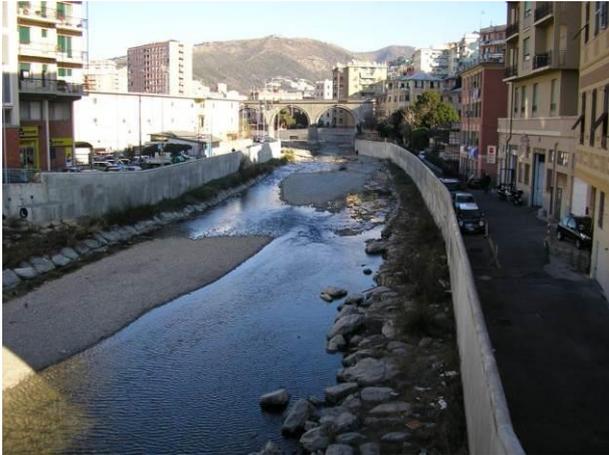
<p><i>Fig. 2.6.1.3.19 - Tratto terminale dello Sturla: in sponda sinistra, la scogliera non difende adeguatamente le case</i></p>	<p><i>Le nuove opere arginali su entrambe le sponde nel tratto terminale</i></p>

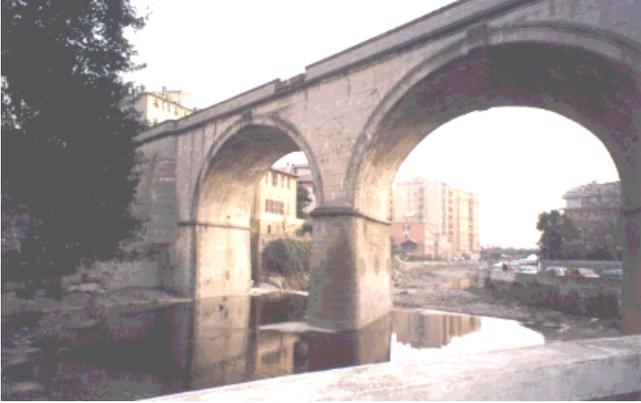
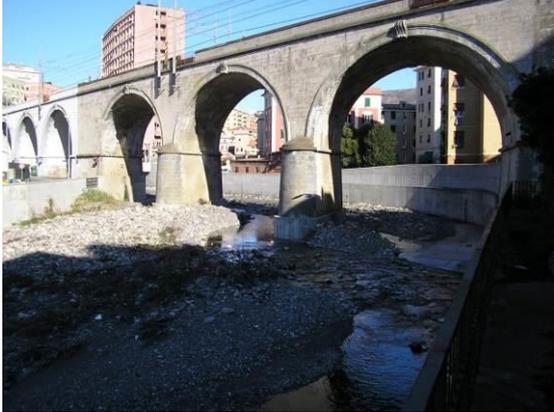
ANTE INTERVENTI	POST INTERVENTI (GENNAIO 2015)

<p><i>Fig. 2.6.1.3.18 - Ponte della ferrovia: il ponte, sito in corrispondenza di una brusca curva, ha delle pile di grande dimensione, un'arcata è sottratta all'alveo dal passaggio di via Brigata Salerno.</i></p>	<p><i>L'arcata ostruita è stata restituita al deflusso della corrente</i></p>

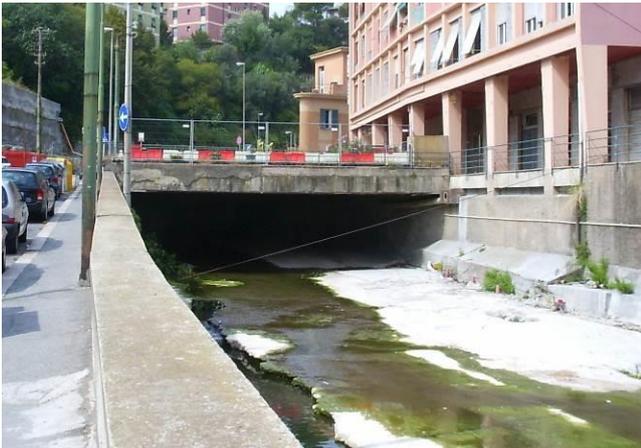
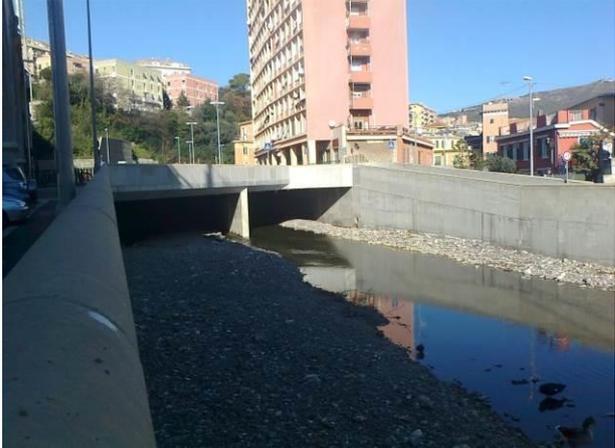
<p><i>Sbocco tombinatura di attraversamento di viale Cembrano</i></p>	<p><i>Sbocco nuova tombinatura viale Cembrano</i></p>

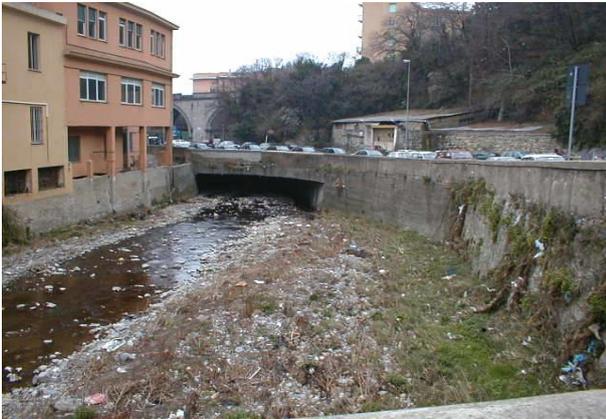
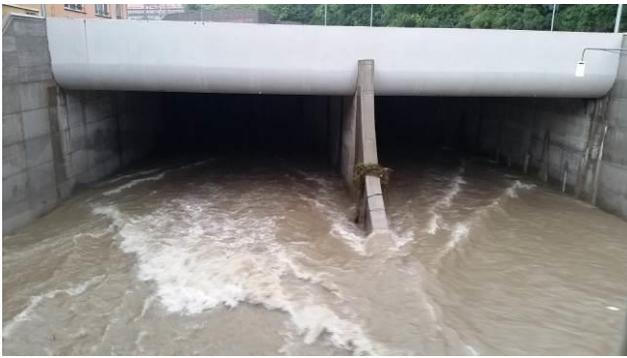
<p><i>Fig. 2.6.1.3.17 -Tombinatura di viale Cembrano: ha una larghezza di soli 10 m, contro i 20 m della sezione a monte. L'argine subito dopo la Sutter si abbassa</i></p>	<p><i>Imbocco nuova tombinatura viale Cembrano la larghezza interna minima è ora pari a 20 m, in continuità con il tratto a monte</i></p>

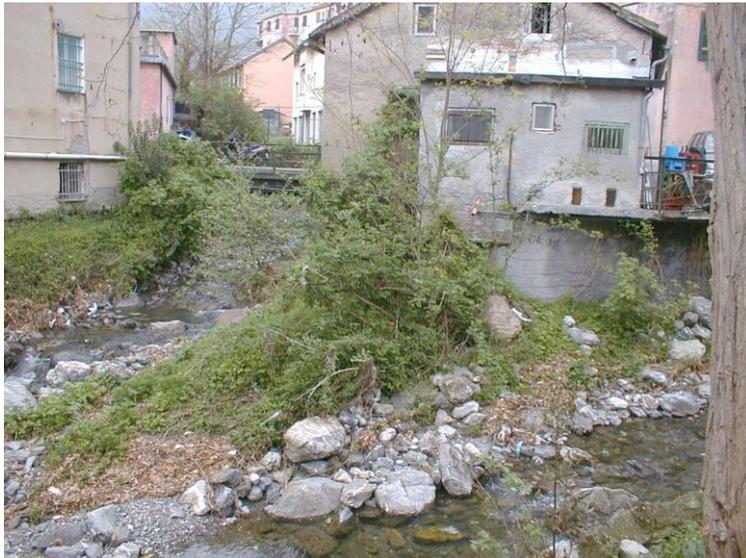
Fig. 2.6.2.1.2 – Immissione del rio Pomà nello Sturla all'altezza di S. Desiderio. E' evidente l'intrusione dell'edificio nella confluenza.

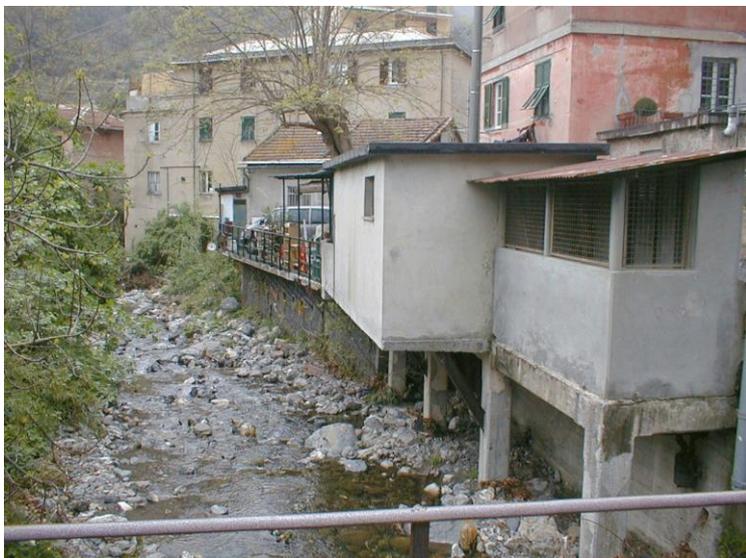
Fig. 2.6.2.1.3 –Pos. 1, tratto terminale del rio Pomà, poco a monte della confluenza con lo Sturla . Si notino i pilastri degli edifici fondati in alveo.

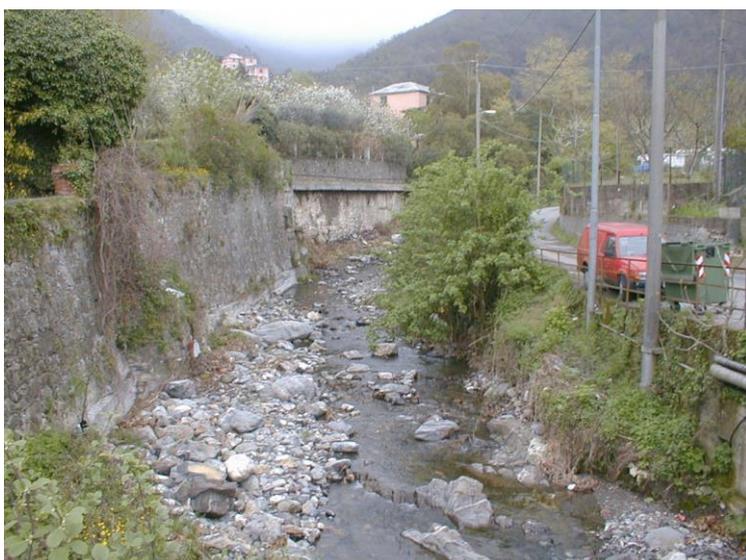
Fig. 2.6.2.1.4 – Arginatura del rio Pomà a monte dell'attraversamento che porta la strada carrabile dalla sponda destra alla sinistra (Pos.2).

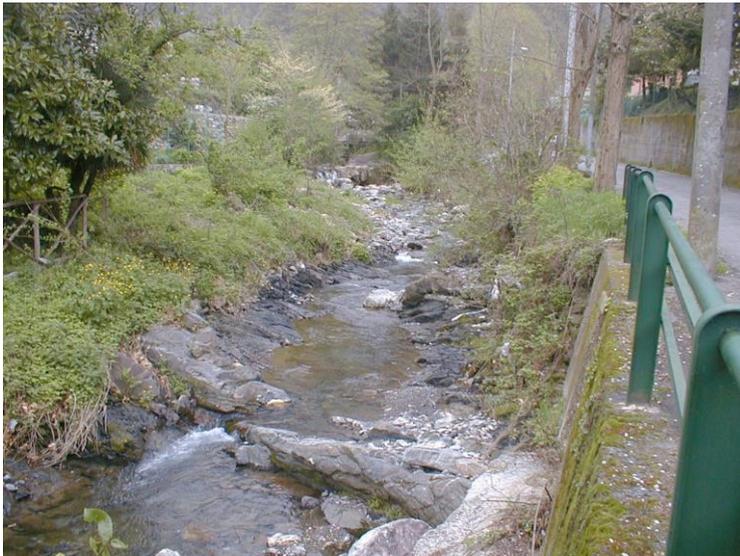
Fig. 2.6.2.1.5 – Rio Pomà, nel tratto tra le posizioni 2 e 3, a valle di un attraversamento di servizio di una casa. Si noti la natura rocciosa dell'alveo e, sul fondo, la briglia in massi.

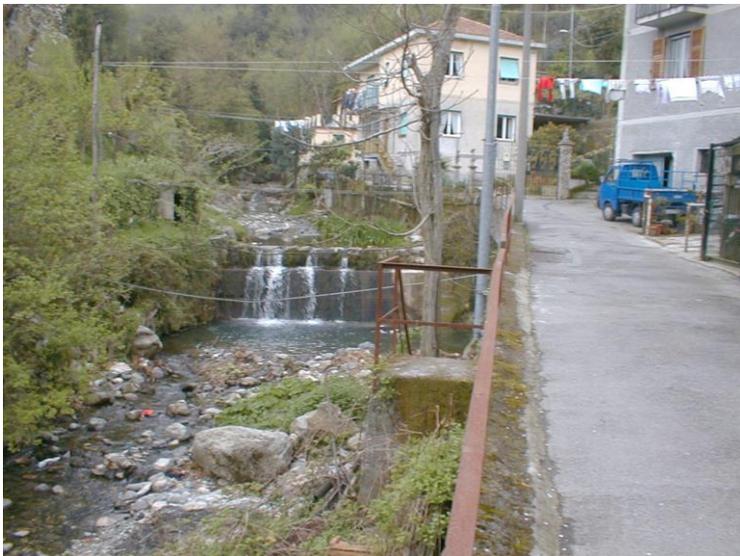
Fig. 2.6.2.1.6 – Serie di briglie in corrispondenza della fine della strada carrabile che costeggia l'alveo, poco a monte della confluenza con i rii Mezzano e Ciapon (pos. 6).

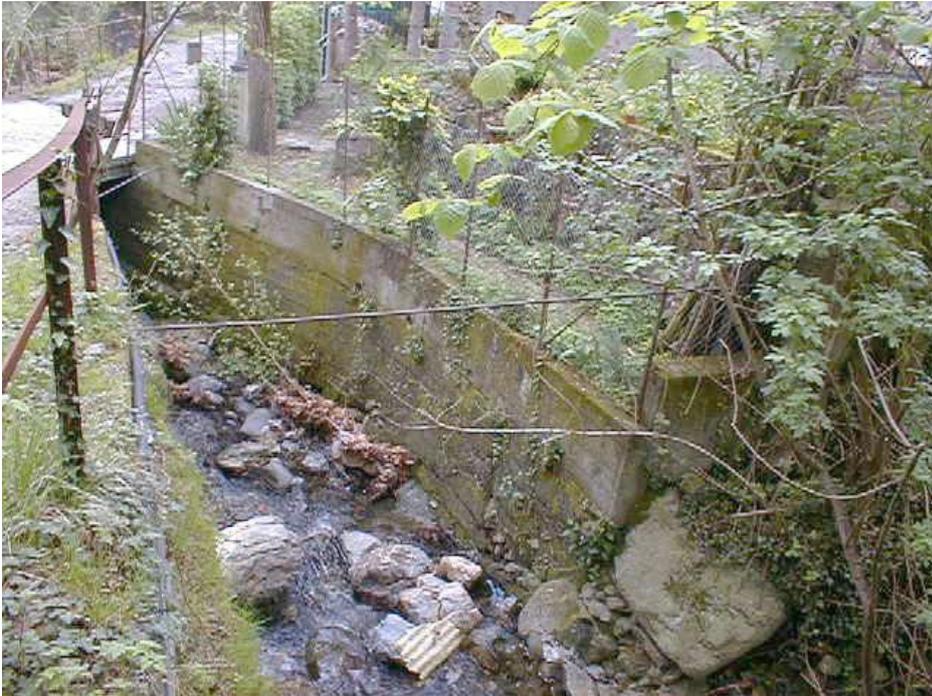
Fig. 2.6.2.1.8 – Pos.8: confluenza del rio Ciapon con il rio Mezzano, vista da monte. Si noti il restringimento ad imbuto in corrispondenza della copertura che copre la confluenza.

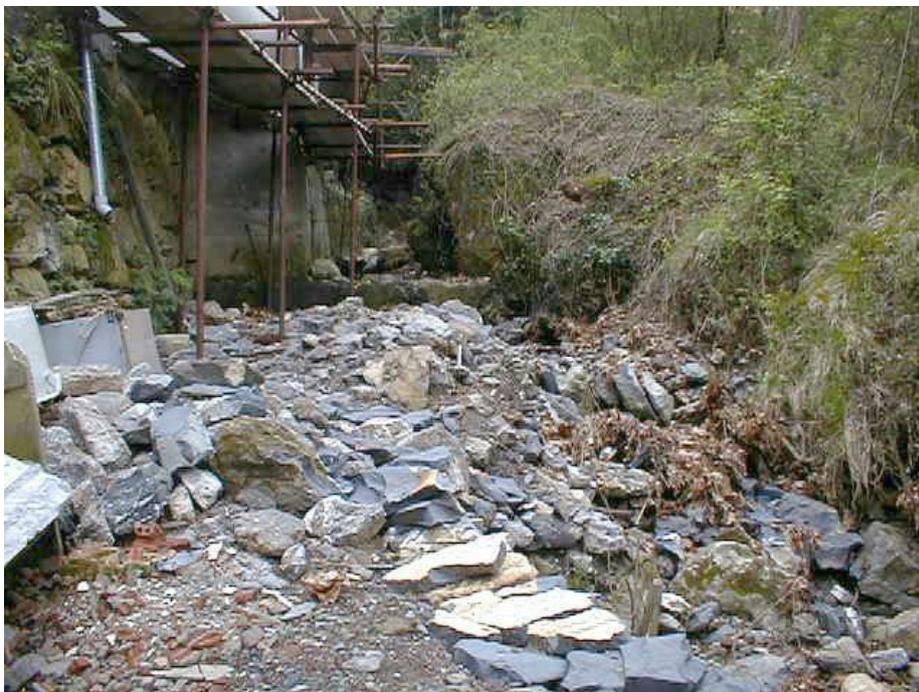
Fig. 2.6.2.1.9 – Pos. 7: Rio Mezzano a monte della confluenza con il rio Ciapon. Il torrente risulta ostruito da ammassi rocciosi, forse derivati da lavori in svolgimento.

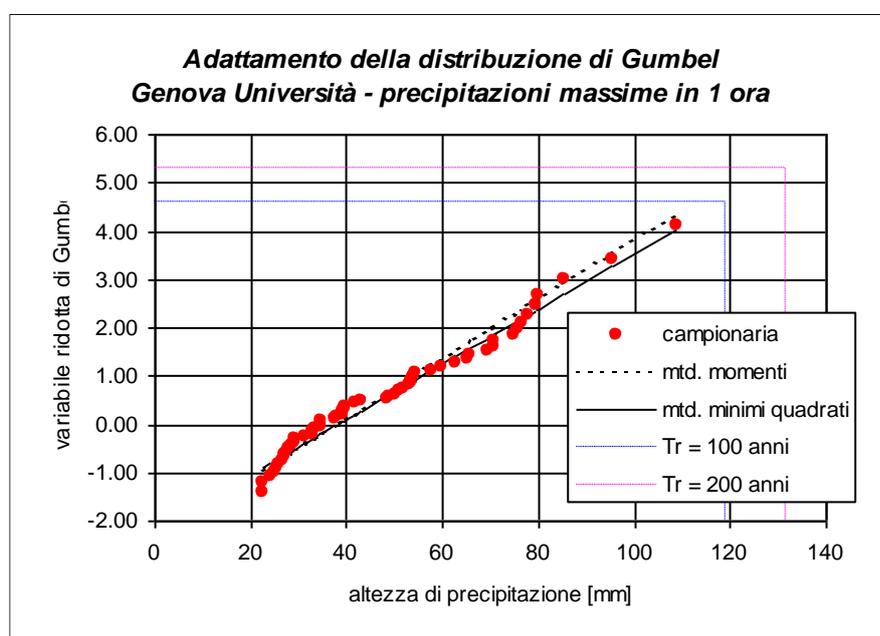
Fig. 2.7.4.1 – Adattamento della distribuzione Gumbel per precipitazioni di durata 1h

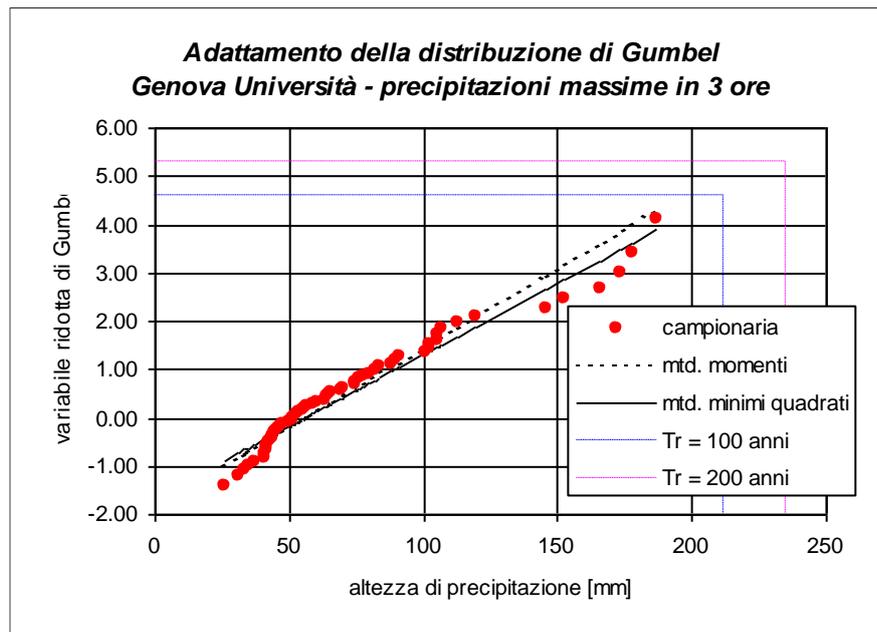
Fig. 2.7.4.2 – Adattamento della distribuzione Gumbel per precipitazioni di durata 3h

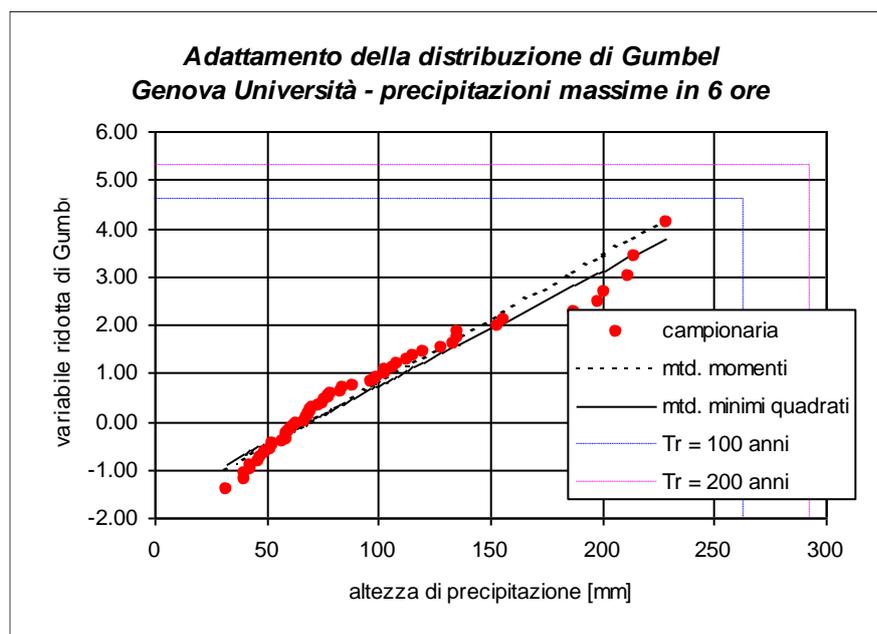
Fig. 2.7.4.3 – Adattamento della distribuzione Gumbel per precipitazioni di durata 6h

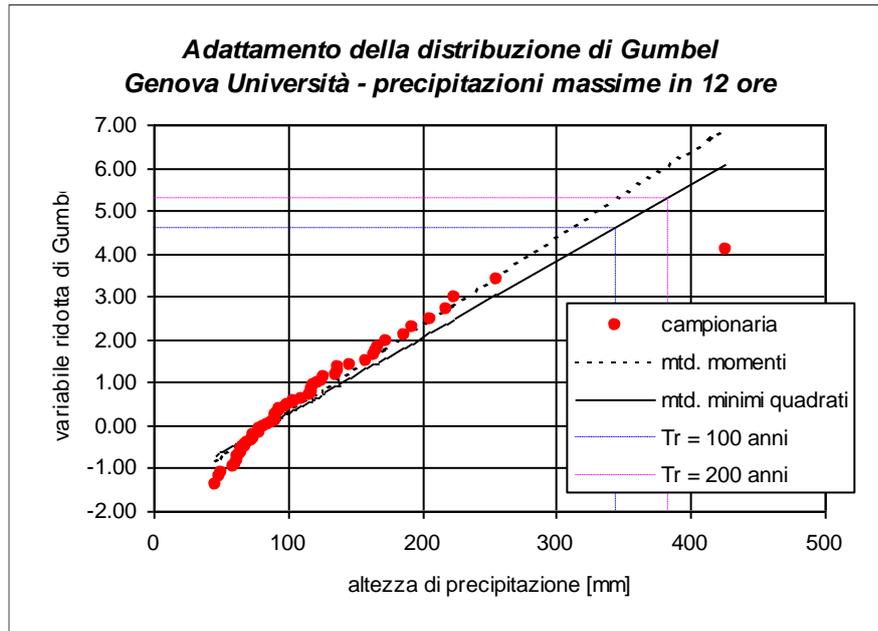
Fig. 2.7.4.4 – Adattamento della distribuzione Gumbel per precipitazioni di durata 12h

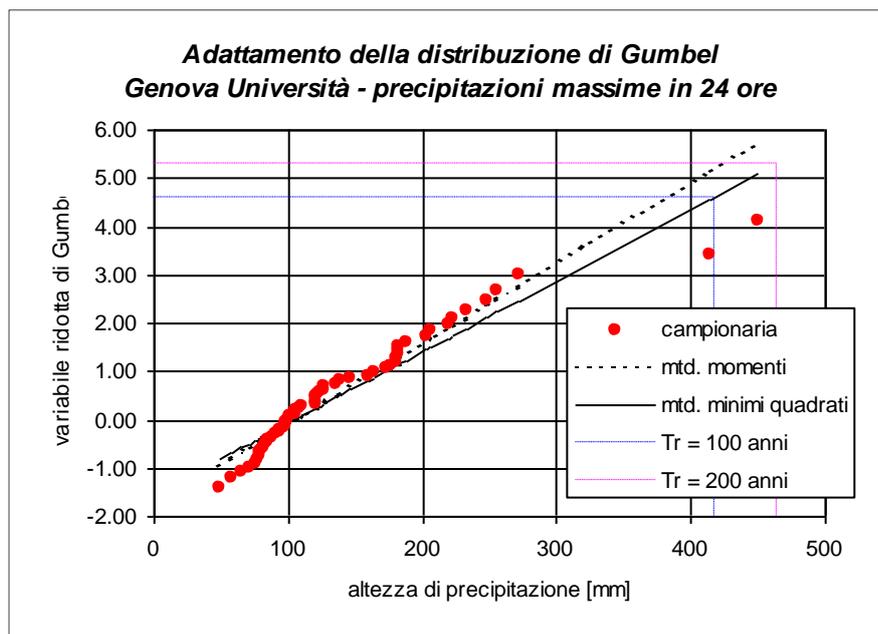
Fig. 2.7.4.5 – Adattamento della distribuzione Gumbel per precipitazioni di durata 24h
