AUTORITÀ DI BACINO REGIONALE

AMBITO 14 Torrente Sturla

PIANO DI BACINO STRALCIO PER LA TUTELA DAL RISCHIO IDROGEOLOGICO

RELAZIONE GENERALE

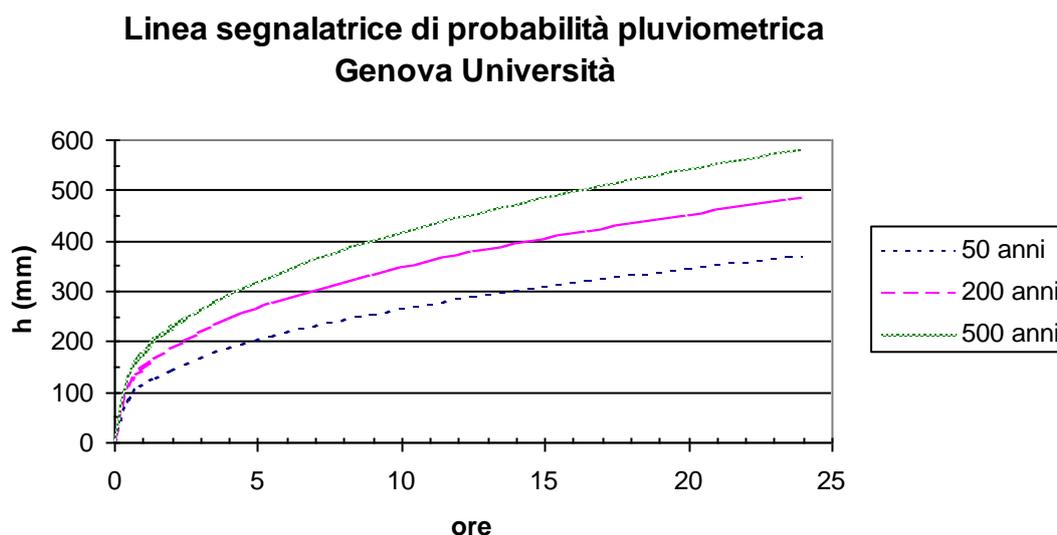
Fig. 2.7.4.6 – Linee segnalatrici di probabilità pluviometrica

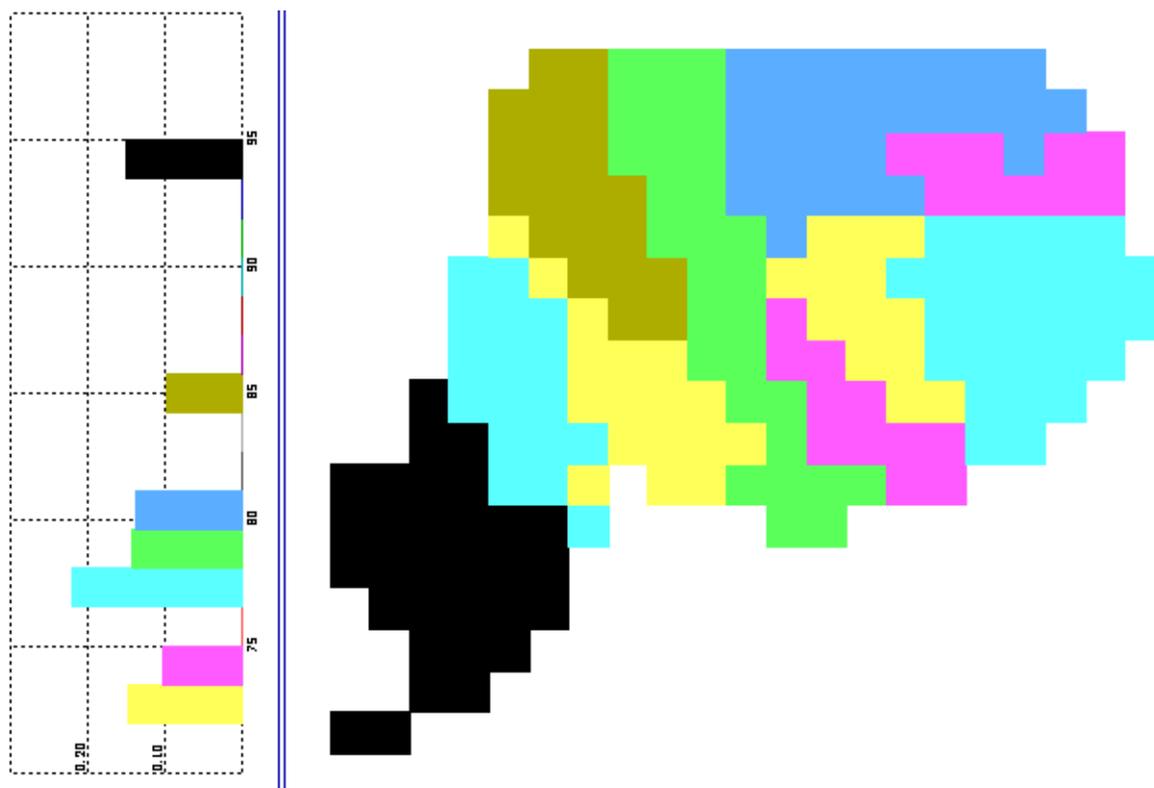
Fig. 2.7.5.1 –Valori di CN

Il valore di CN indica la condizione del suolo intesa come uso del territorio e come grado di saturazione del terreno, pertanto descrive l'influenza del suolo sulla piena. I valori del "numero di curva", o CN, sono stati determinati con la Table 2. "Runoff Curve Numbers for Hydrologic Soil-Cover Complexes (Antecedent Moisture Condition II, and $I_a = 0.2 S$) tratta da: "A guide to Hydrologic Analysis using SCS Methods – Richhard H. McCuen – 1982- Prentice-Hall" raggruppando le categorie di uso del suolo rilevate nelle più ampie classi di Land use description/Treatment/Hydrologic condition della tavola stessa. Si nota che più il terreno è impermeabile maggiore è il valore di CN (CN=100 S=0).

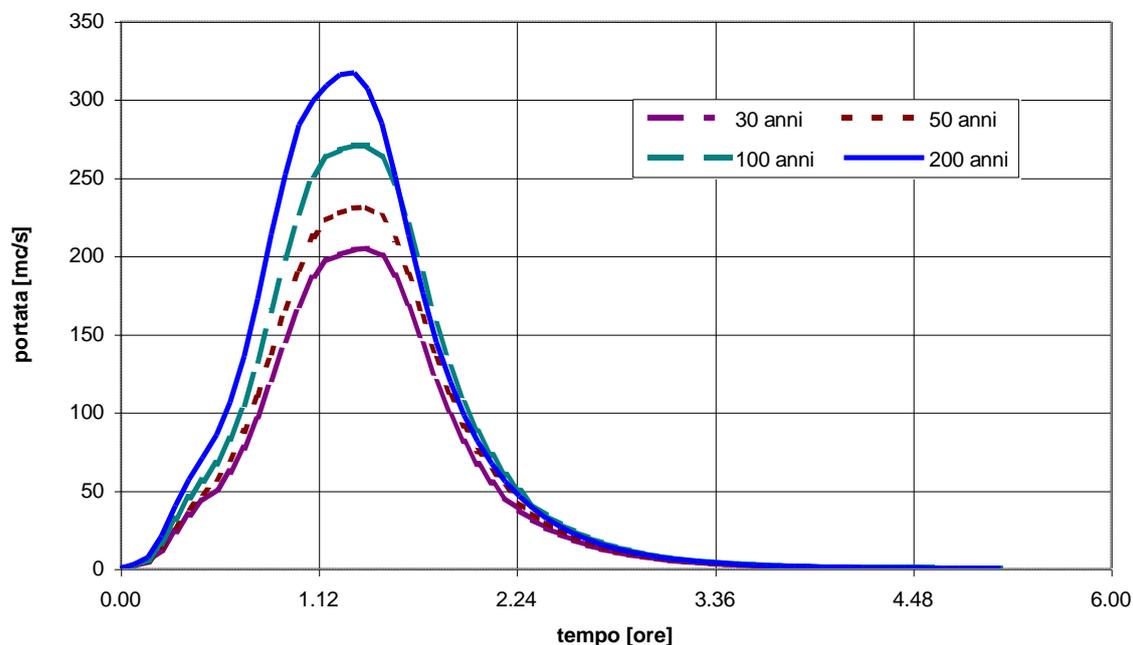
Fig. 2.7.5.2 – Idrogrammi di piena per diversi tempi di ritorno in corrispondenza della sezione di foce
