**REGIONE LIGURIA - Giunta Regionale**

**Tipo Atto Decreto del Direttore Generale**

**Numero Registro** 131

Intesa con AdB Distrettuale Appennino Settentrionale, Art.4(Delega di firma). Efficacia della ripermetrazione delle fasce di inondabilità del rio Rezza, PdB Ambito 16, a seguito della realizzazione degli interventi di sistemazione idraulica.

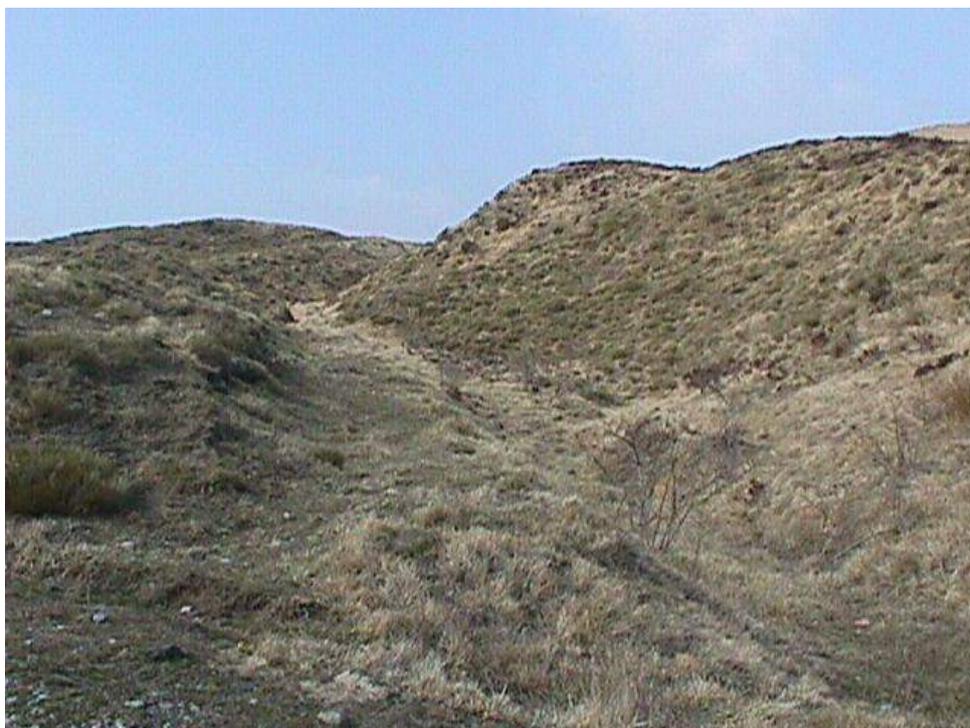
Altra particolarità geomorfologica si trova nella sella tra Colmo Rondìo e Monte Agugiaia dove si può vedere un chiaro sdoppiamento della linea di cresta (si veda la foto seguente), cui tuttavia non appare associato alcun dissesto.

Sdoppiamento della linea di cresta tra Colmo Rondìo e Monte Agugiaia

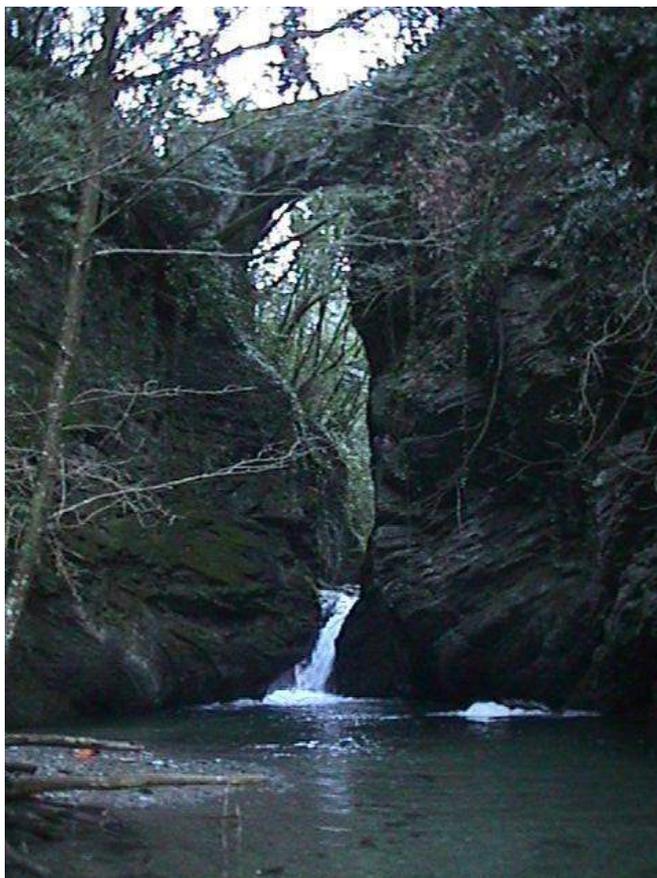
Il settore *mediano del bacino* è occupato dalle valli dei torrenti Cicana, ad Ovest, e Mogliana e Mezzanego, ad Est. In questi settori l'energia del rilievo è minore anche se le parti basse delle valli del Torrente Mezzanego e del Torrente Mogliana risultano comunque molto incassate a testimoniare una probabile fase di ringiovanimento. Alcuni tratti del Torrente Mezzanego scorrono in profonde forre scavate in roccia argillitica (come mostra la foto seguente). Lungo il Torrente Mogliana, a riprova dell'attuale fase di ringiovanimento, sono localmente presenti terrazzi alluvionali a quote ben superiori all'attuale fondo dell'alveo.

Forra nell'alveo del Torrente Mezzanego

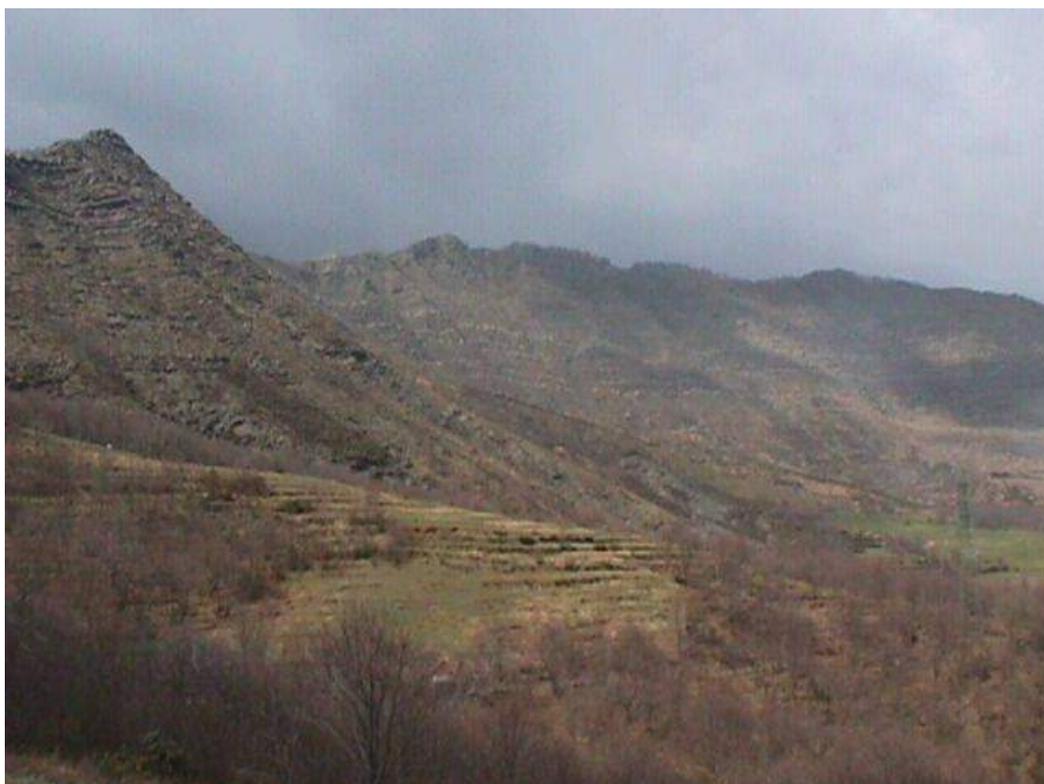
Conoidi di detrito alle pendici del Monte Ramaceto

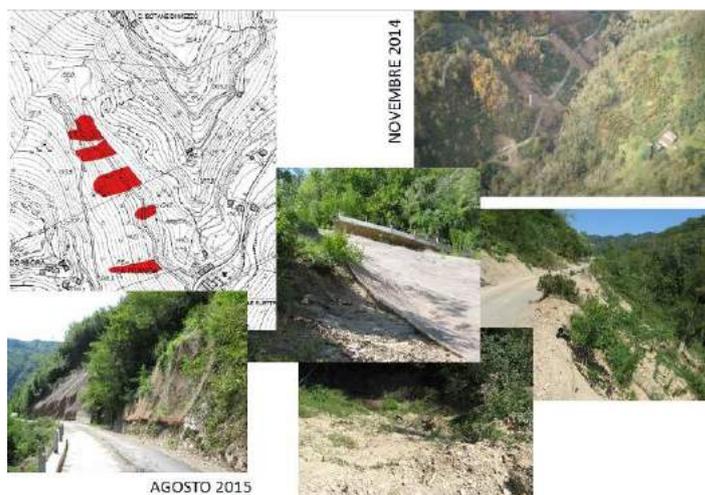
Nel bacino dello Sturla i dissesti più significativi hanno interessato la viabilità principale, SP586 per la Val d'Aveto, e la loc. Terrarossa. Lungo la SP586 il movimento in coltre e roccia, con massi di dimensioni anche plurimetriche, ha raggiunto l'alveo dello Sturla e provoca ancora l'interdizione della corsia di monte della strada. A Terrossa un importante debris flow ha interessato il rio omonimo.

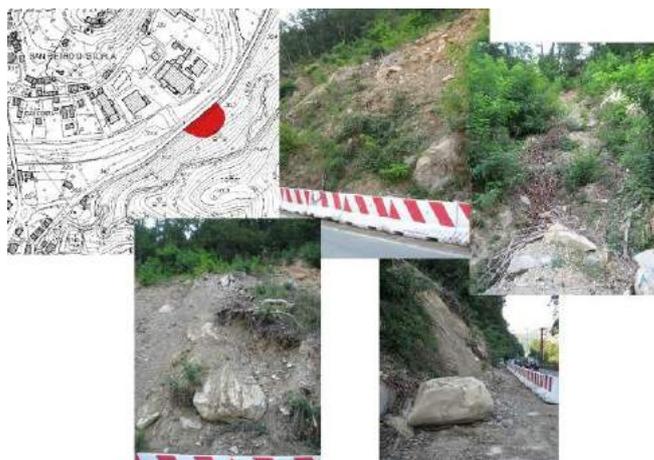
Tra i dissesti del centro dell'abitato di Borzonasca si è ampliato quello alle spalle di un condominio che è stato peraltro oggetto di evacuazione. Sono stati eseguiti interventi di sistemazione idrogeologica quali canali di

drenaggio, sistemazione delle fasce mediante muretti a secco e terre armate, nonché reti paramassi nella porzione più di monte.
