TORRENTE BISAGNO

PIANO DI BACINO STRALCIO PER LA TUTELA DAL RISCHIO IDROGEOLOGICO

RELAZIONE GENERALE

APPROVAZIONE	Delibera del Consiglio Provinciale di Genova n. 62 del 04/12/2001
ULTIMA MODIFICA DELL'ELABORATO	Decreto del Segretario Generale n. 79 del 30/10/2023
ENTRATA IN VIGORE	Pubblicazione sul BURL n. 50 del 13/12/2023 – parte II

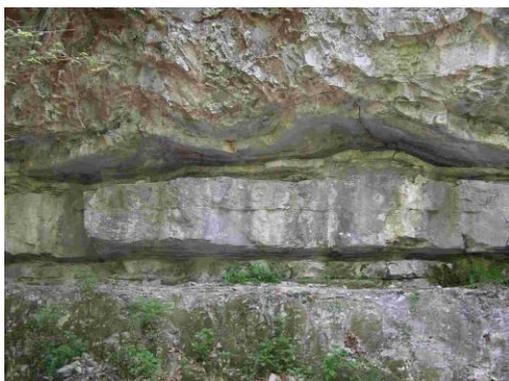
Affioramento di calcari della
Formazione di Monte Antola

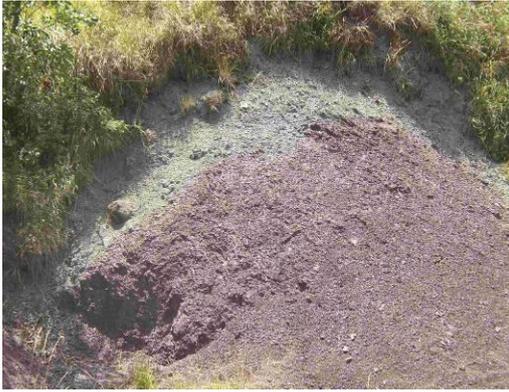
argilliti policrome da rosso vinaccia a
grioglio-verde (livelli varicolori)
riscontrabili al tetto delle Argilliti di
Montoggio

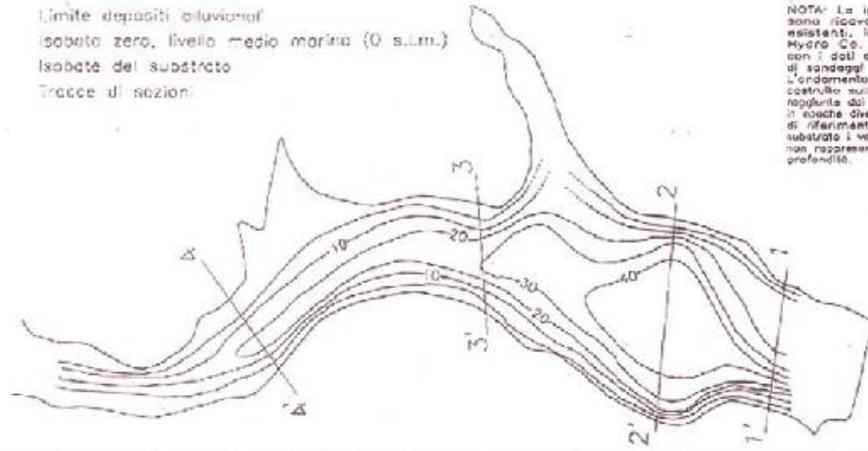
PLANIMETRIA DELLE ISOBATE DEL SUBSTRATO

- Limite depositi alluvionali
- Isobate zero, livello medio marino (0 s.l.m.)
- Isobate del substrato
- Tracce di sezioni

NOTA: Le informazioni riportate sono ricavate da lavori e studi esistenti, in particolare Studio Hydra Co. 1988 ed aggiornati con i dati derivanti da stratigrafie di sondaggi di recente esecuzione. L'andamento del substrato è stato costruito sulla base delle profondità raggiunte dai diversi sondaggi eseguiti in poche diverse. Laddove il sondaggio di riferimento non ha raggiunto il substrato i valori di profondità indicati non rappresentano i valori massimi di profondità.

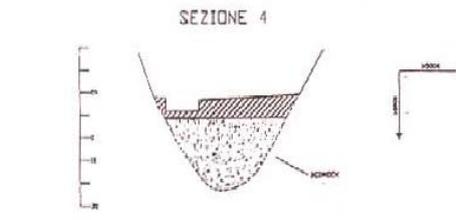
PRINCIPALI SEZIONI INDICATIVE DELL'ACQUIFERO DEL TORRENTE BISAGNO NELLA ZONA COMPRESA TRA STAGLIENO E LA FOCE

- Materiali e sedimenti superficiali
- Materiali prevalentemente granulosi, a rete caratterizzata alla presenza di una o più linee formate di sabbie e ghiaie e grossi ciottoli
- Materiali prevalentemente argillosi, con presenza di zone formate anche solo da piccoli ciottolini e sabbie e limi e fanghi argillosi

NOTA: Le informazioni riportate sono ricavate da lavori e studi esistenti, in particolare Studio Hydra Co. 1988 ed aggiornati con i dati derivanti da stratigrafie di sondaggi di recente esecuzione. L'andamento del substrato è stato costruito sulla base delle profondità raggiunte dai diversi sondaggi eseguiti in poche diverse. Laddove il sondaggio di riferimento non ha raggiunto il substrato i valori di profondità indicati non rappresentano i valori massimi di profondità.
