**AUTORITÀ DI BACINO REGIONALE**

# **TORRENTE CHIARAVAGNA**

**PIANO DI BACINO STRALCIO  
PER LA TUTELA DAL RISCHIO IDROGEOLOGICO**  
(ai sensi dell'art. 1, comma 1, del D.L. 180/1998 convertito in L. 267/1998)

## **RELAZIONE GENERALE**

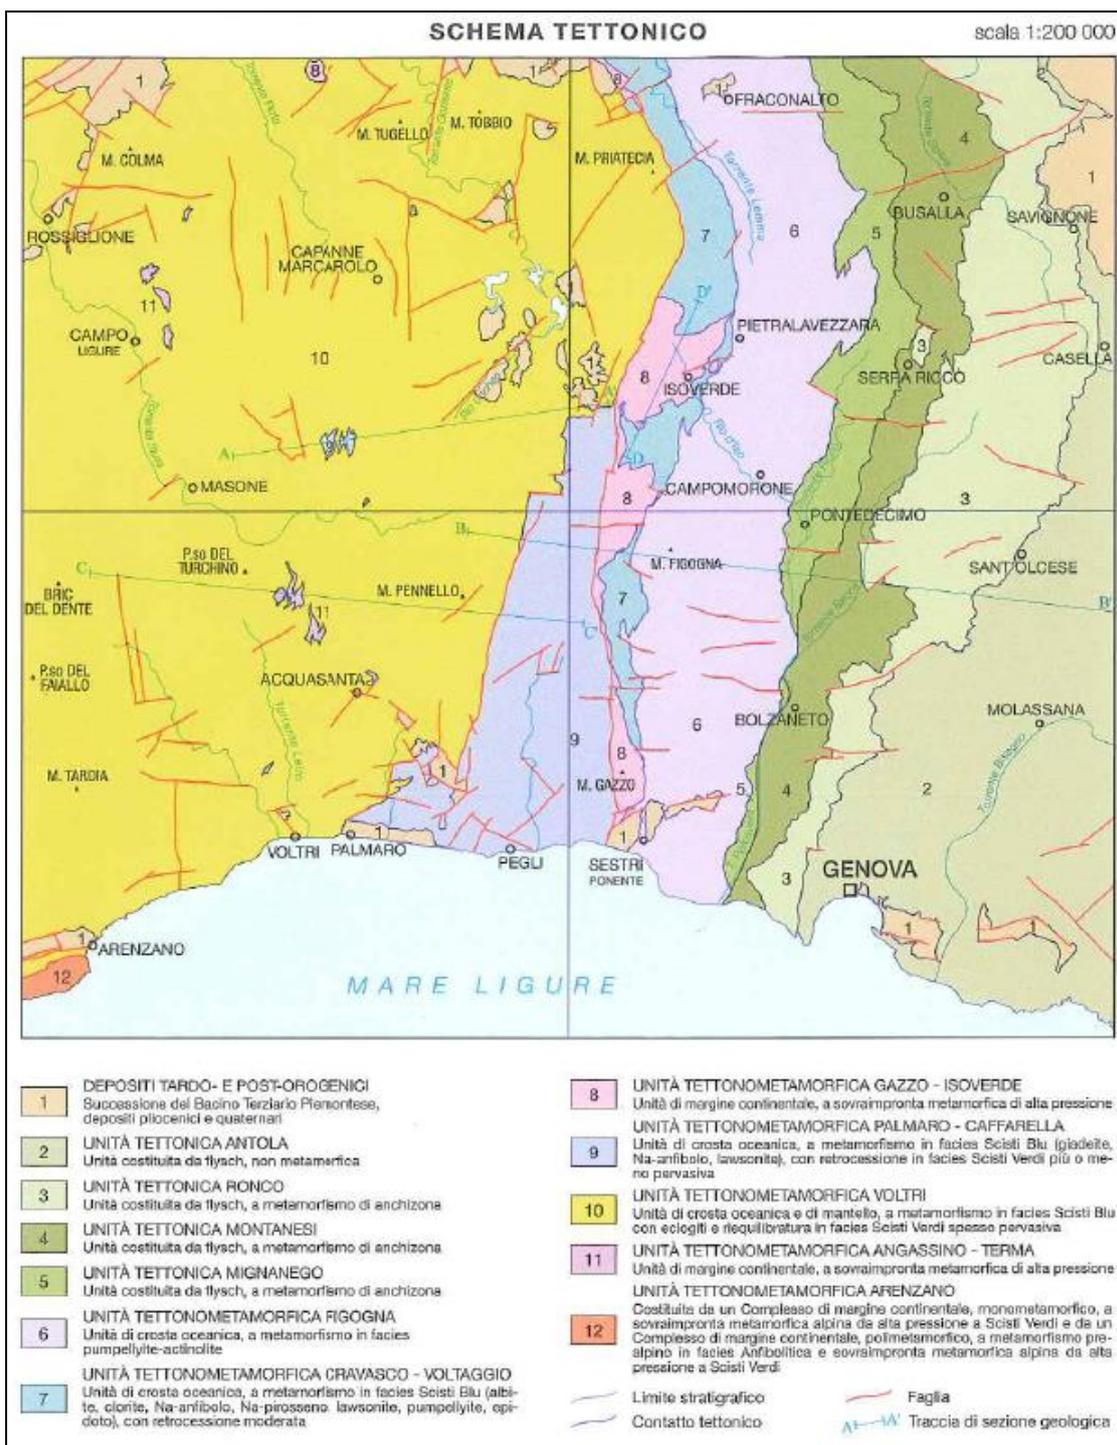
Per semplificazione, viene riportato lo schema tettonico allegato alle cartografie del progetto CARG.

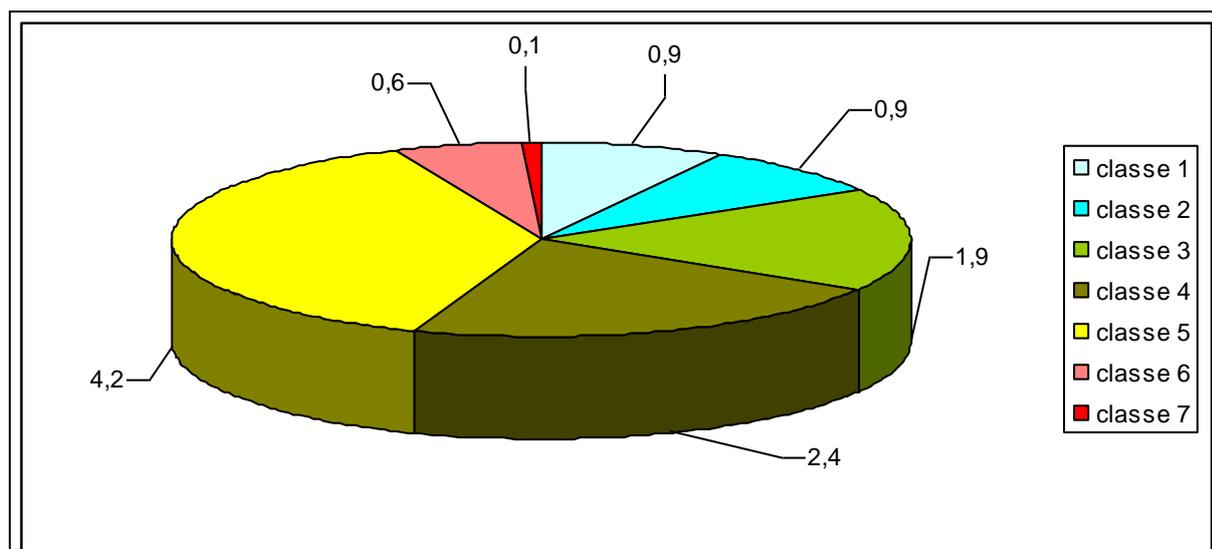
In generale le classi ampiamente più rappresentate sono la 3°, 4° e 5° (tra il 20 e il 75%), seguono la 1°, la 2° e la 6° classe mentre le porzioni di territorio caratterizzate da un'acclività > del 100% sono in numero decisamente poco rilevante.

Nell'ambito in esame le aree a bassa acclività (0-20%) sono concentrate solitamente nella parte lungo la fascia costiera urbanizzata ed in generale lungo i corsi d'acqua principali dove si trovano i terrazzi alluvionali, mentre quelle caratterizzate da un'acclività molto elevata (>100%) si trovano solamente in prossimità dei fronti di cava.

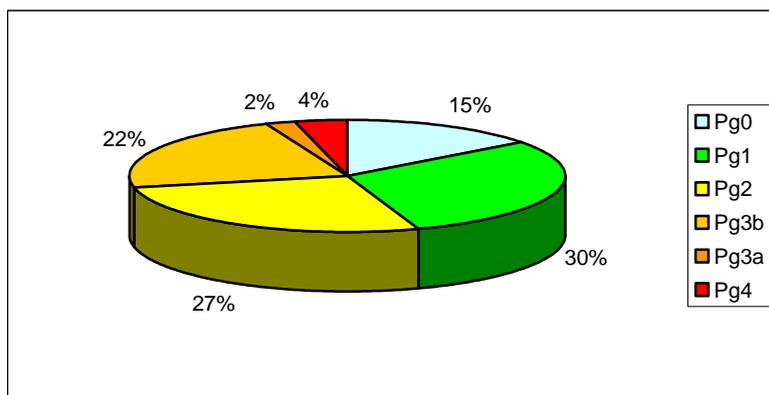
<b>Classi di suscettività al dissesto</b>	<b>Superficie in kmq</b>	<b>Superficie in %</b>
pg0	1,6	15
pg1	3,3	30
pg2	3,1	27
pg3b	2,4	22
pg3a	0,3	2
pg4	0,4	4
totale	11	100

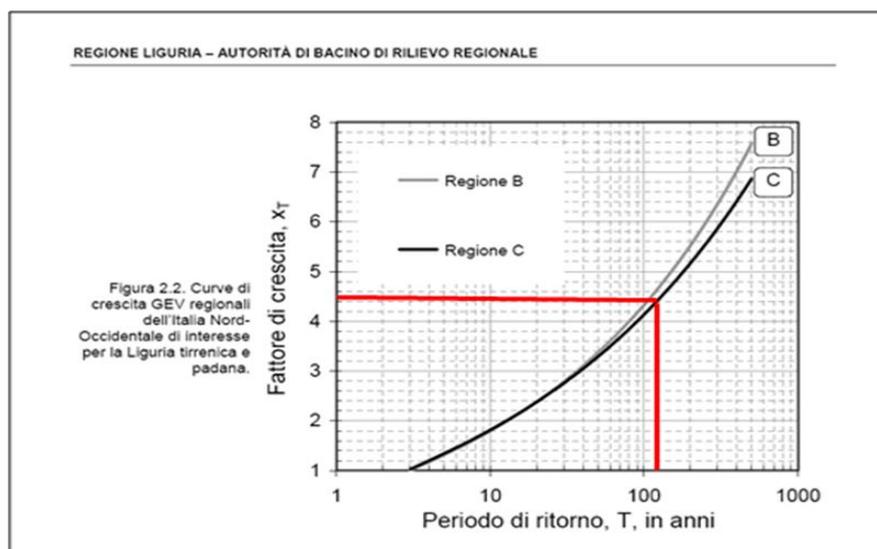
La durata critica per il bacino del Chiaravagna chiuso a valle della confluenza con il Ruscarolo risulta pari a circa 1,2 ore: per tale durata di pioggia il modello afflussi deflussi, impostato sulla base dei parametri estratti dal Piano di bacino, sollecitato con la pioggia registrata a Monte Gazzo, restituisce una portata al colmo pari a  $217 \text{ m}^3/\text{s}$ , corrispondente a un tempo di ritorno poco superiore ai 100 anni, valutato tramite la curva di crescita riportata nei criteri regionali.

Tale curva è differente rispetto a quella adottata nella modellazione idrologica del presente Piano e pertanto non risulta appropriato un confronto diretto con le portate di Piano al fine di attribuire il tempo di ritorno all'evento.

Figura 1: curva di crescita regionale

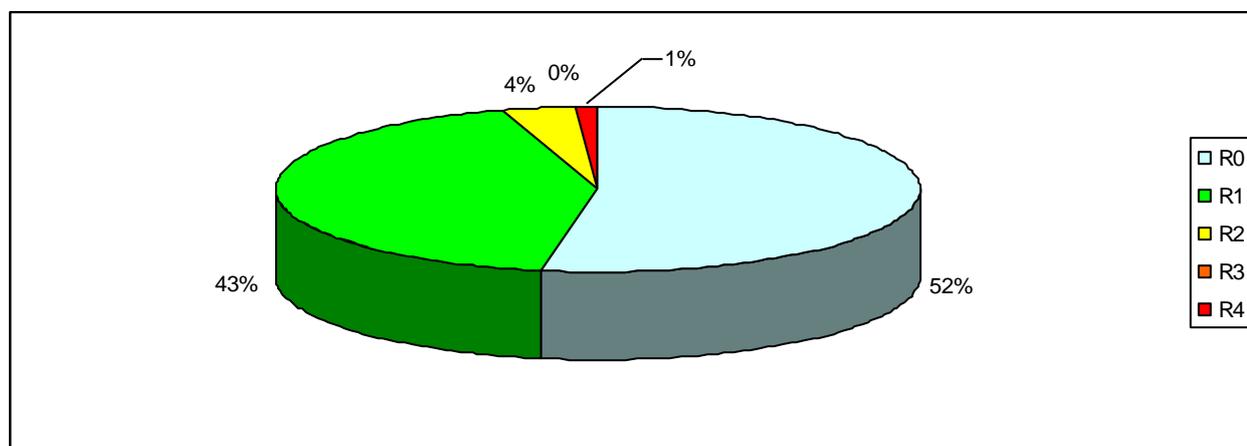
La maggior parte del bacino ricade nelle classi di rischio R0 e R1, a causa della "mancanza" di elementi a rischio di una certa rilevanza, quasi inesistente è il rischio medio, mentre le zone in R3 ed R4 sono localizzate lungo la viabilità comunale nel bacino del fosso Bianchetta, a monte della linea ferroviaria, in corrispondenza di due ex-cave ed a nord del cimitero di Cornigliano.

Classi di rischio geologico	Superficie in kmq	Superficie in %
R0	5,9	52
R1	4,7	43
R2	0,4	4
R3	0,0	0
R4	0,1	1
totale	11	100
