CAPITOLO 3 - PROBLEMATICHE E CRITICITÀ DEL BACINO

3.2 Problematiche di tipo geomorfologico

3.3 Problematiche di tipo idraulico

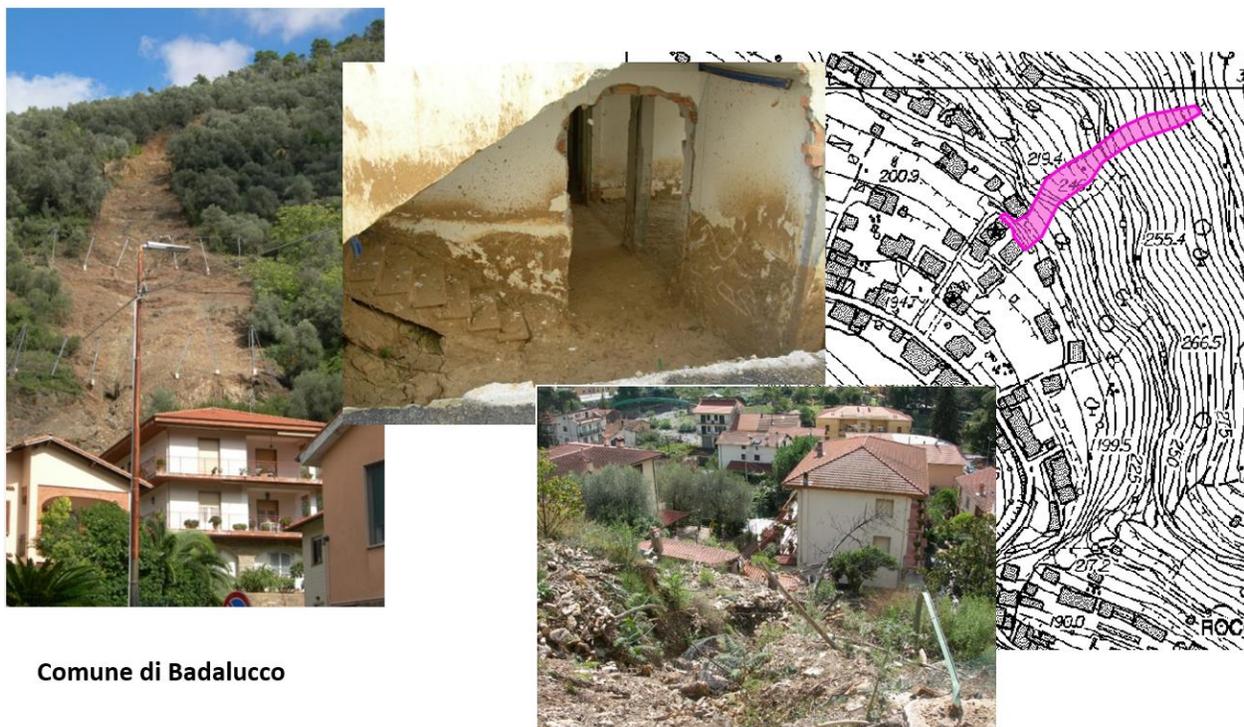
Nel dettaglio sono state individuate tre frane non cartografabili in Comune di Montalto-Carpasio ed un vasto dissesto in loc. Poggio nel Comune di Badalucco che ha coinvolto civili abitazioni provocando gravi danni e lo sgombero delle stesse.
