Intesa con Autorità di Bacino Distrettuale Appennino Settentrionale, Art. 4 (Delega di firma).
Approvazione della variante ai Piani di bacino del T. Arroscia e del F. Centa - Aggiornamento del quadro dei dissesti geomorfologici a seguito dell'evento alluvionale del novembre 2016 nei Comuni di Aquila d'Arroscia, Armo, Borghetto d'Arroscia, Cesio, Cosio d'Arroscia, Mendatica, Montegrosso Pian Latte, Pieve di Teco, Pornassio, Ranzo, Rezzo e Vessalico (IM) e nei Comuni di Albenga, Arnasco, Casanova Lerrone, Castelvecchio di Rocca Barbena, Cisano sul Neva, Erli e Zuccarello (SV)

Decreto del Direttore Generale

ALLEGATO 1

-) CARTA DELLA SUSCETTIVITA' AL DISSESTO;
-) CARTA DEL RISCHIO GEOMORFOLOGICO;
-) RELAZIONE GENERALE.

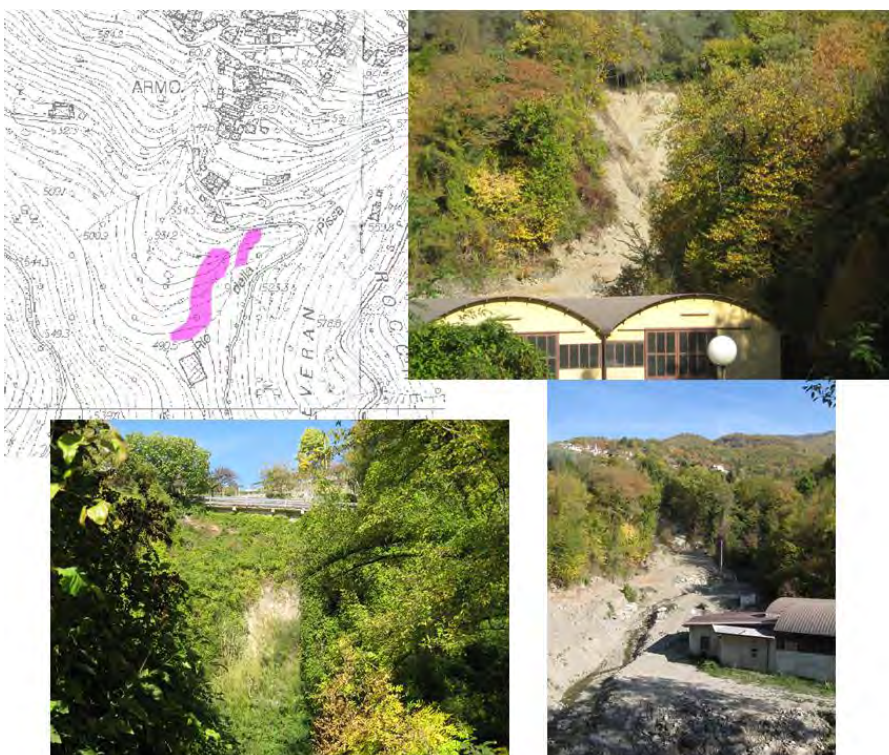
Le frane di Armo hanno causato la deviazione del rio della Pissa e la conseguente inondazione del fabbricato artigianale posto nel terreno adiacente alla confluenza con il torrente Arrognà. Il Comune di Armo ha provveduto ad attivare un intervento di somma urgenza al fine di eliminare il materiale litoide e legnoso dal corso dell'alveo ed a rimodellare quest'ultimo al fine di ricondurre nel naturale percorso il torrente.

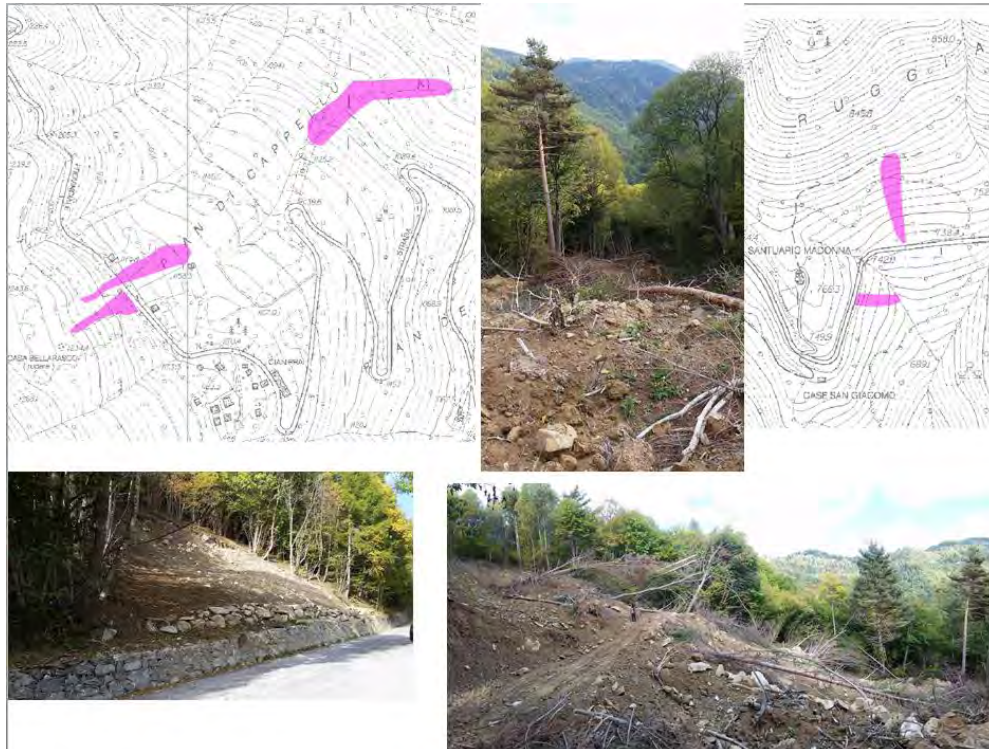
Interessato dal grave dissesto che ha colpito Monesi, che però non ricade all'interno del bacino idrografico dell'Arroscia, nel Comune di Mendatica sono stati perimetrati 5 nuovi dissesti localizzati lungo

il rio a Pian di Cappellu, a NW di Cian Prai, interessando la S.P.74 che conduce a San Bernardo di Mendatica e nei pressi di Santuario Madonna Case Colombi e Case San Giacomo.

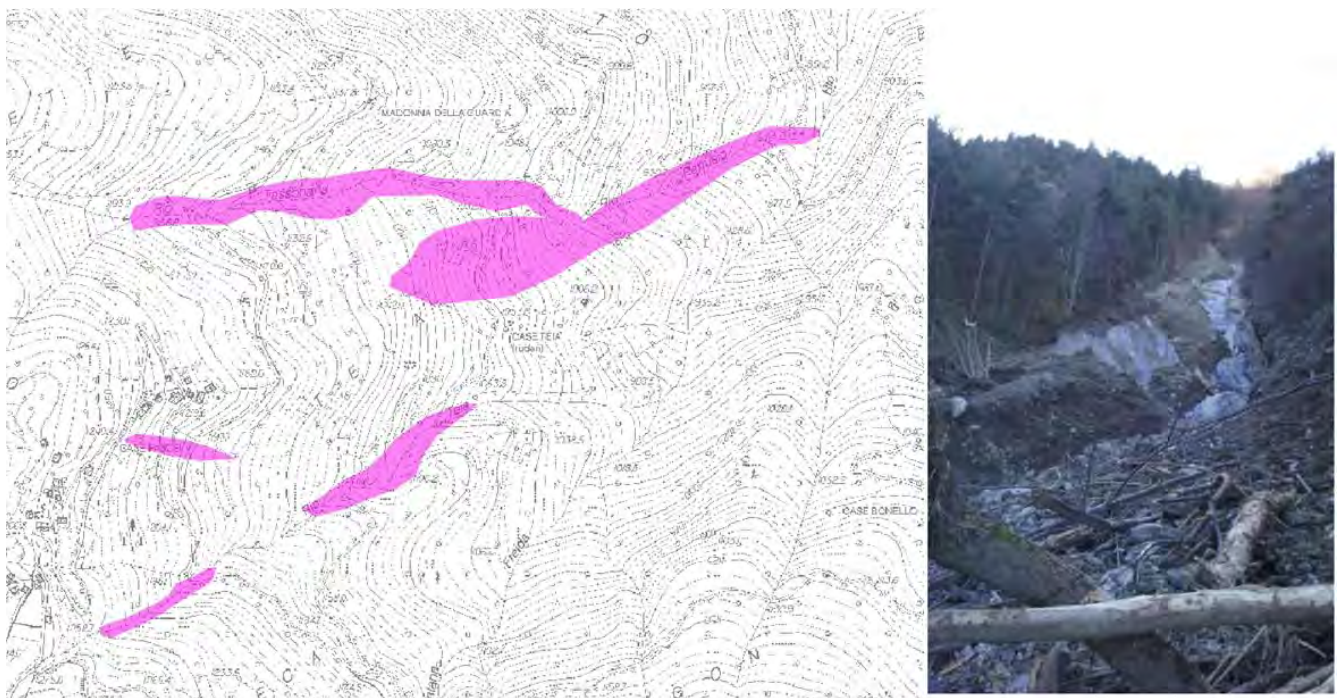
Comune di Montegrosso Pian Latte

Tra i dissesti che hanno interessato le aree intorno a Case Fascei e Case Teia, va evidenziato il grosso movimento franoso di tipo areale e lineare con movimentazione del materiale presente nelle incisioni

vallive e lungo i versanti sottoforma di colate rapide e di flussi detritici che hanno eroso e trasportato in modo rapido il materiale solido. Il trasporto solido è stato influenzato dal tipo di roccia affiorante, fratturato a blocchi, avente matrice talora molto coesiva.

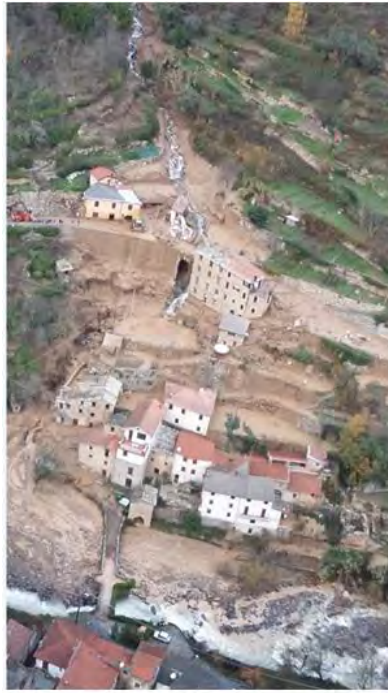
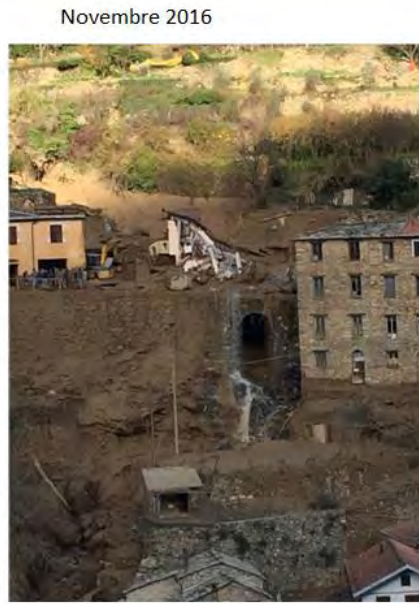
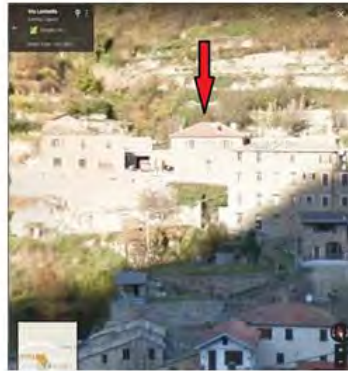
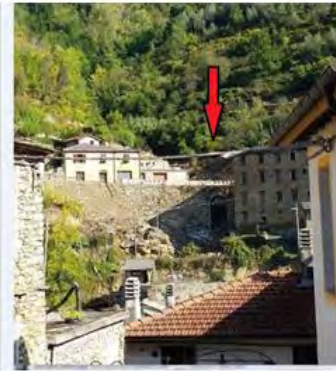
Comune di Rezzo

Un dissesto di vasta entità si è distaccato dalle pendici di Pizzo Acuto ed incanalandosi lungo il rio Quardella, affluente di sinistra del T.Giara di Rezzo, ha raggiunto l'abitato di Lavina. La frana ha coinvolto una civile abitazione ed un capannone adibito a deposito, preventivamente evacuati, nonché la sede della strada provinciale n. 17 per Rezzo con conseguente

L'area di innesco si è sviluppata a quota compresa tra 850 m e 875 m immediatamente a valle di ripide pareti rocciose che bordano la parte sommitale del canalone. La scarpata principale presenta una larghezza di circa 100-150 m, mentre il corpo di frana si estende per una lunghezza di circa 1000 m.

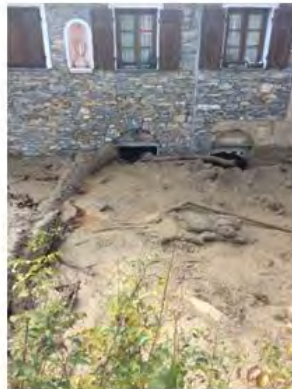
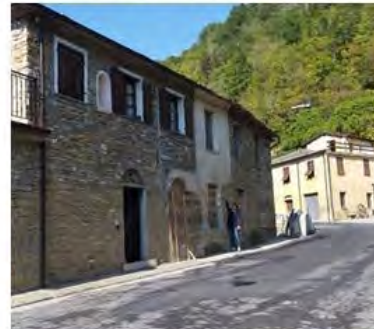
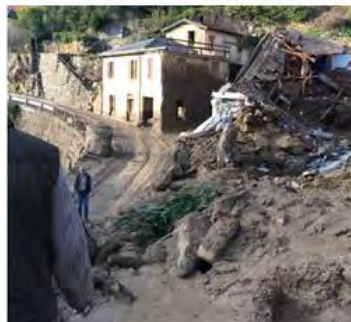
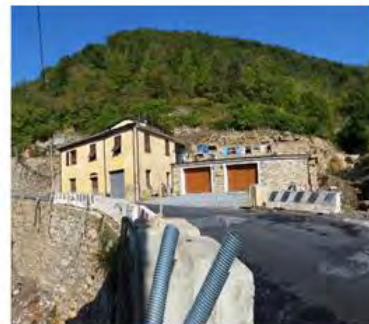
Novembre 2016

Settembre 2017

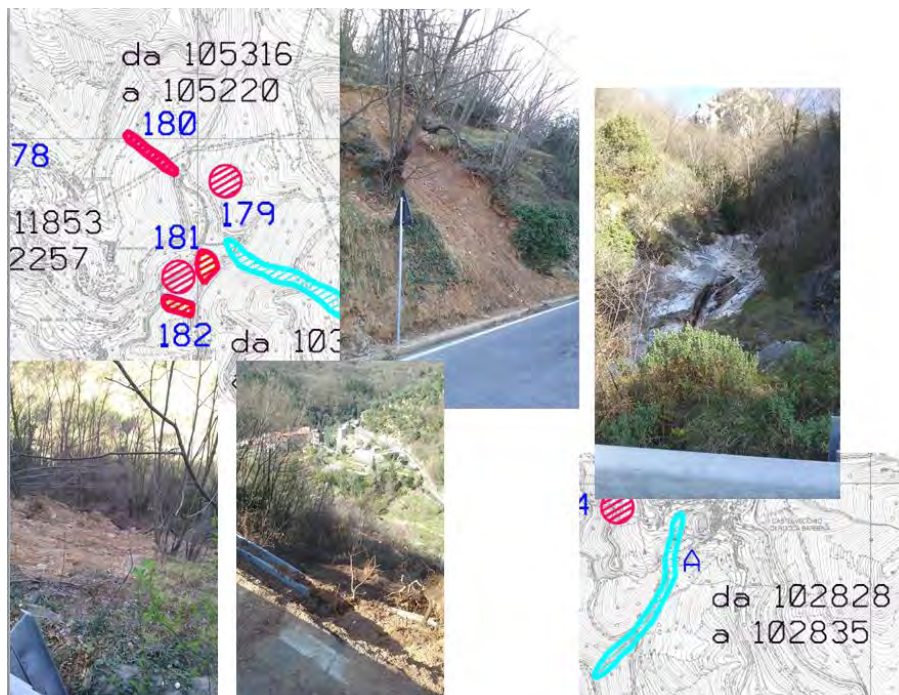
Comuni di Castelvecchio di Rocca Barbena ed Erli

Più nel dettaglio, a seguire, vengono descritte le principali frane individuate:

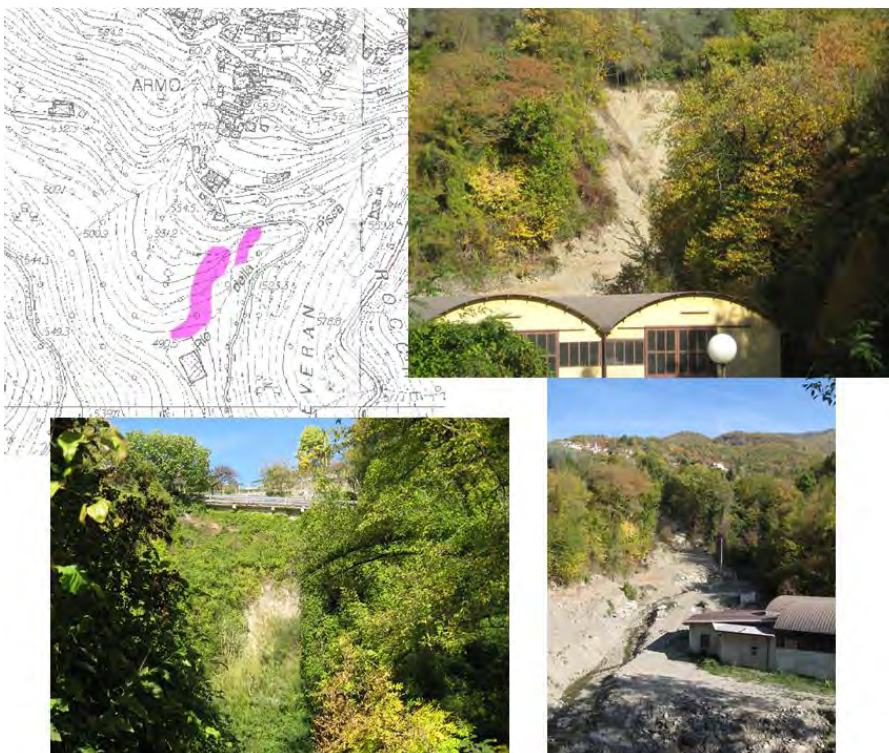
Le frane di Armo hanno causato la deviazione del rio della Pissa e la conseguente inondazione del fabbricato artigianale posto nel terreno adiacente alla confluenza con il torrente Arrognà. Il Comune di Armo ha provveduto ad attivare un intervento di somma urgenza al fine di eliminare il materiale litoide e legnoso dal corso dell'alveo ed a rimodellare quest'ultimo al fine di ricondurre nel naturale percorso il torrente.

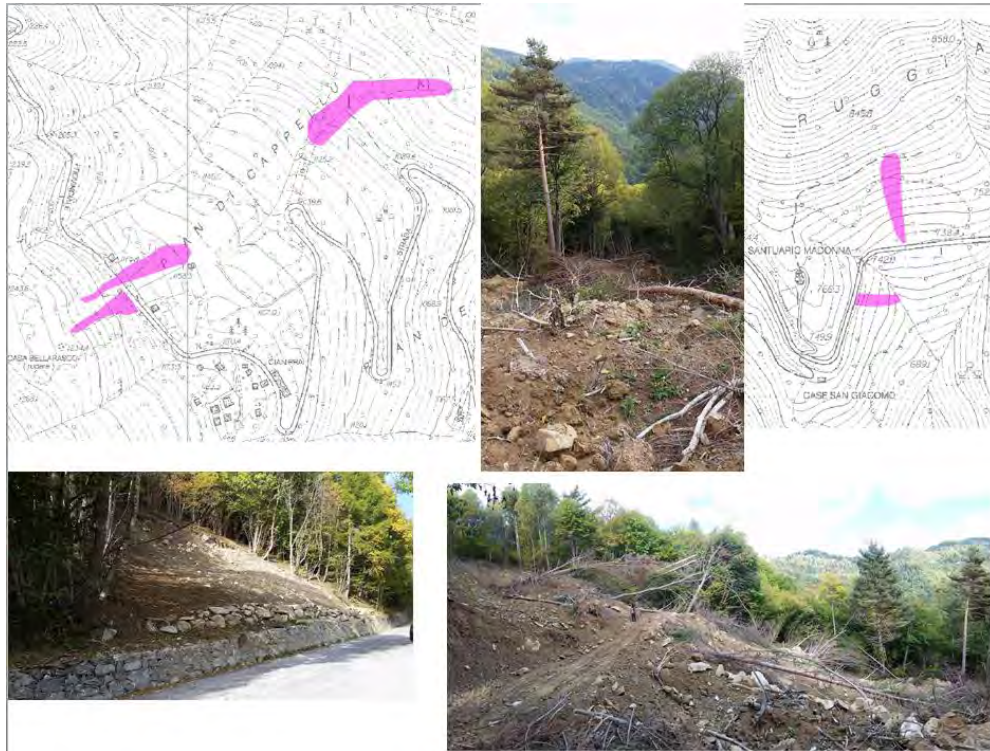
Interessato dal grave dissesto che ha colpito Monesi, che però non ricade all'interno del bacino idrografico dell'Arroscia, nel Comune di Mendatica sono stati perimetrati 5 nuovi dissesti localizzati lungo

il rio a Pian di Cappellu, a NW di Cian Prai, interessando la S.P.74 che conduce a San Bernardo di Mendatica e nei pressi di Santuario Madonna Case Colombi e Case San Giacomo.

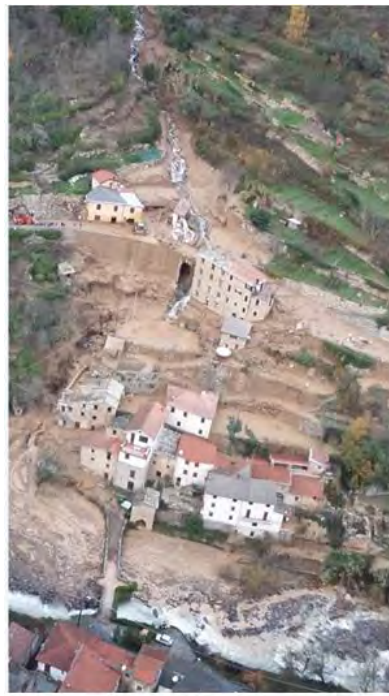
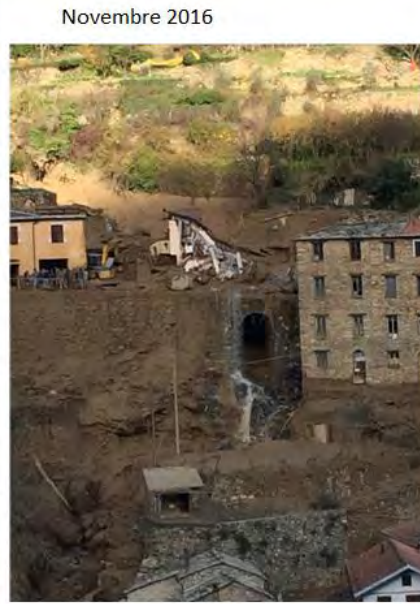
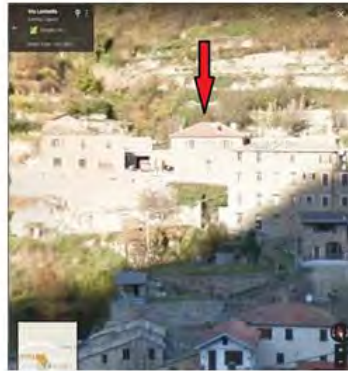
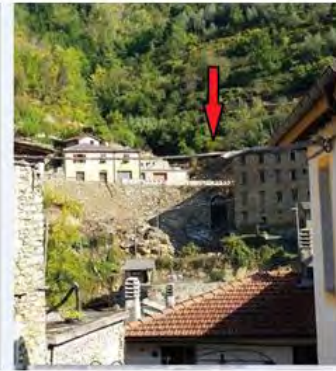
Comune di Rezzo

Un dissesto di vasta entità si è distaccato dalle pendici di Pizzo Acuto ed incanalandosi lungo il rio Quardella, affluente di sinistra del T.Giara di Rezzo, ha raggiunto l'abitato di Lavina. La frana ha coinvolto una civile abitazione ed un capannone adibito a deposito, preventivamente evacuati, nonché la sede della strada provinciale n. 17 per Rezzo con conseguente

L'area di innesco si è sviluppata a quota compresa tra 850 m e 875 m immediatamente a valle di ripide pareti rocciose che bordano la parte sommitale del canalone. La scarpata principale presenta una larghezza di circa 100-150 m, mentre il corpo di frana si estende per una lunghezza di circa 1000 m.

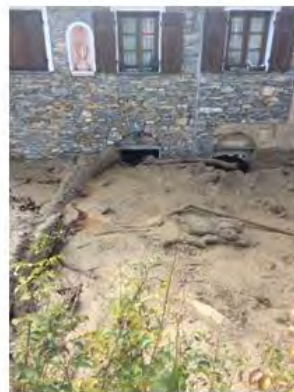
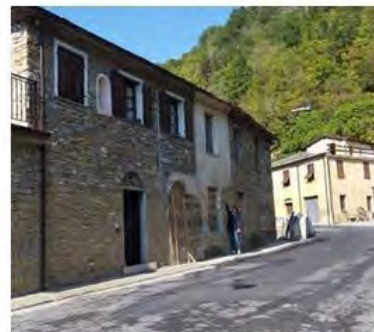
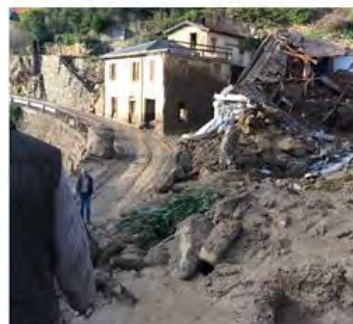
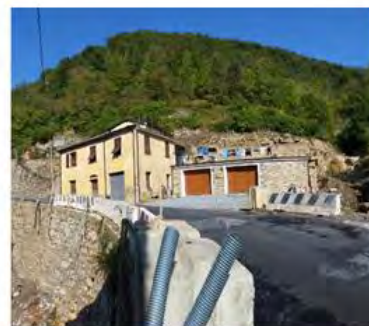
Novembre 2016

Settembre 2017
