Autorità di Bacino Distrettuale
dell'Appennino Settentrionale

TORRENTE IMPERO

**PIANO DI BACINO STRALCIO
PER LA TUTELA DAL RISCHIO IDROGEOLOGICO**
(ai sensi dell'art. 1, comma 1, del D.L. 180/1998 convertito in L. 267/1998)

RELAZIONE GENERALE

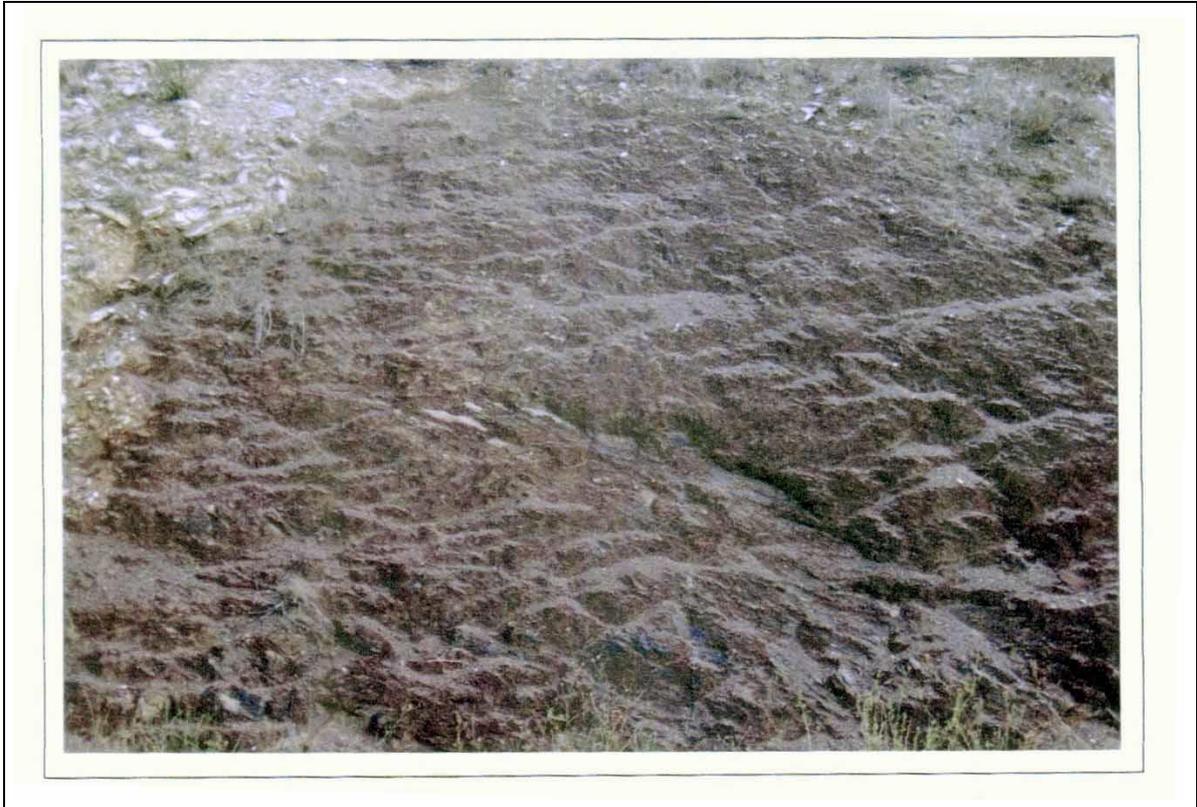
FOTO 1: un affioramento di “as” lungo la S.S. n. 28. Si notano gli intervalli argillitici molto sottili e la loro tipica colorazione rossastra.

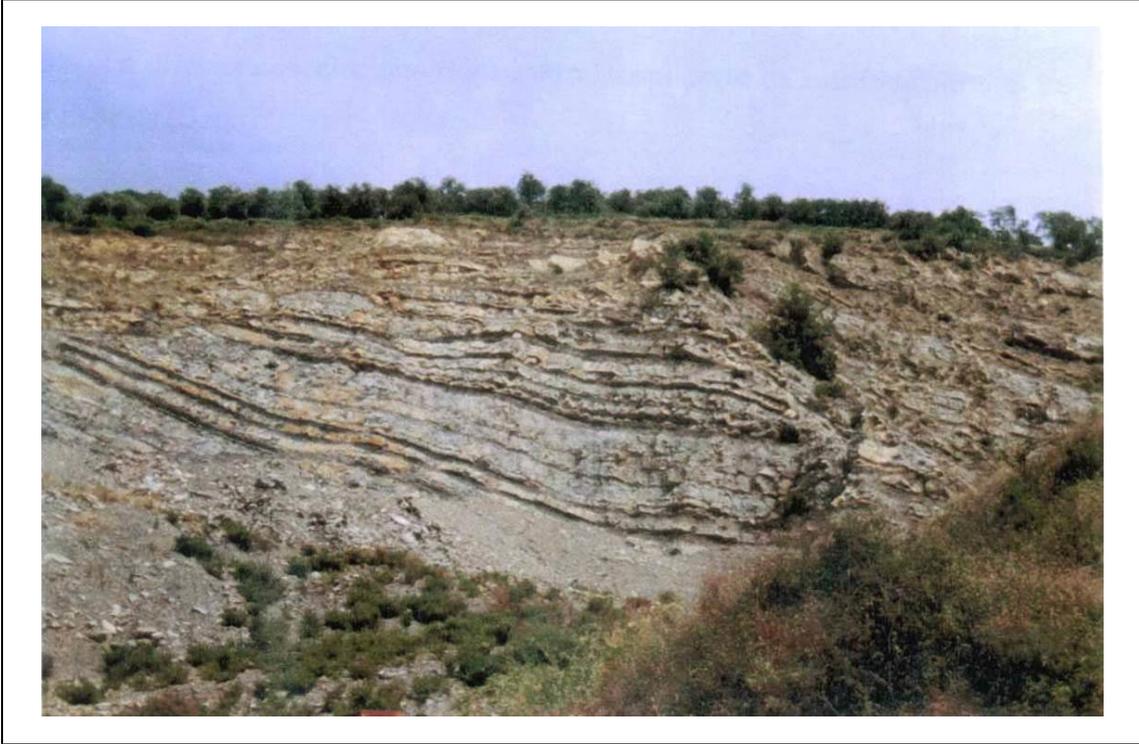
FOTO 2: l'affioramento di cmELM lungo la S.S. n. 28 presso le Cave Littardi. Si può seguire molto bene l'andamento della stratificazione e l'alternanza ritmica degli intervalli marnosi, calcarei e arenacei.

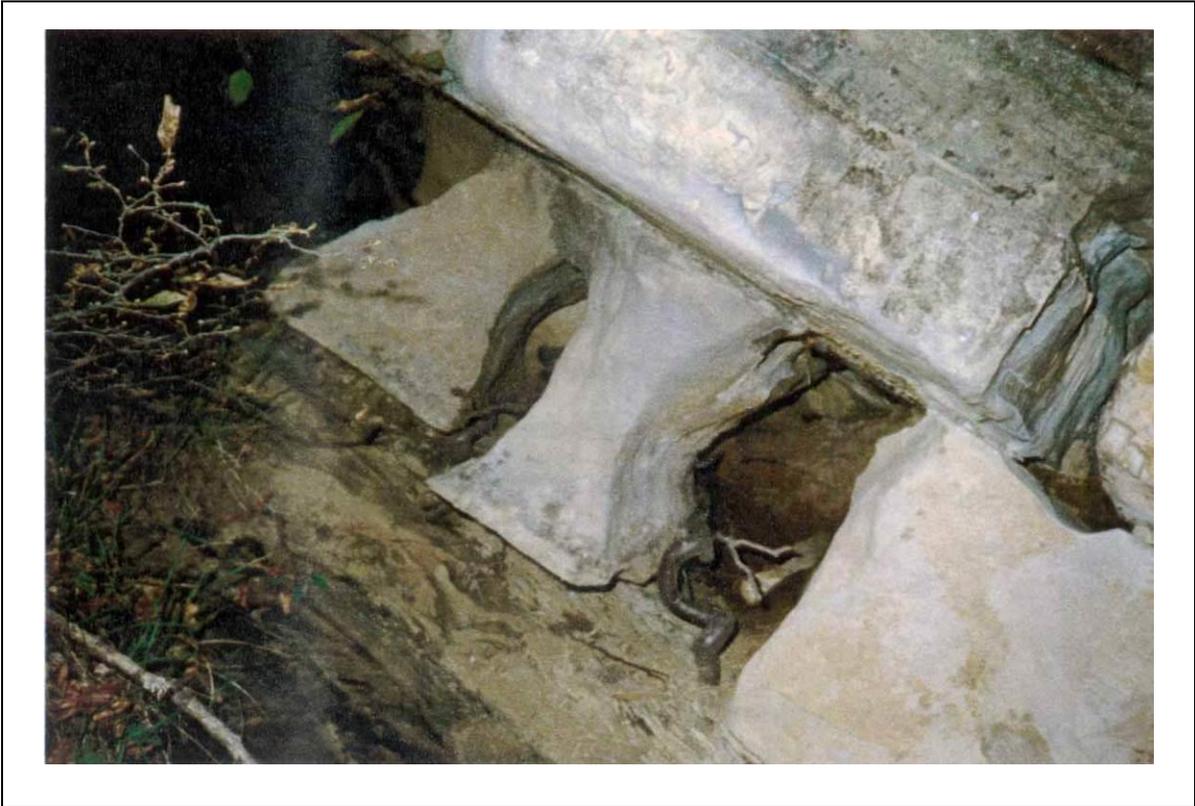
FOTO 3: esempio di carsismo sottocutaneo nei pressi di Poggio Amandolini, settore occidentale del bacino. Si noti l'erosione selettiva che ha agito sui diversi litotipi e la presenza di un intricato apparato radicale.

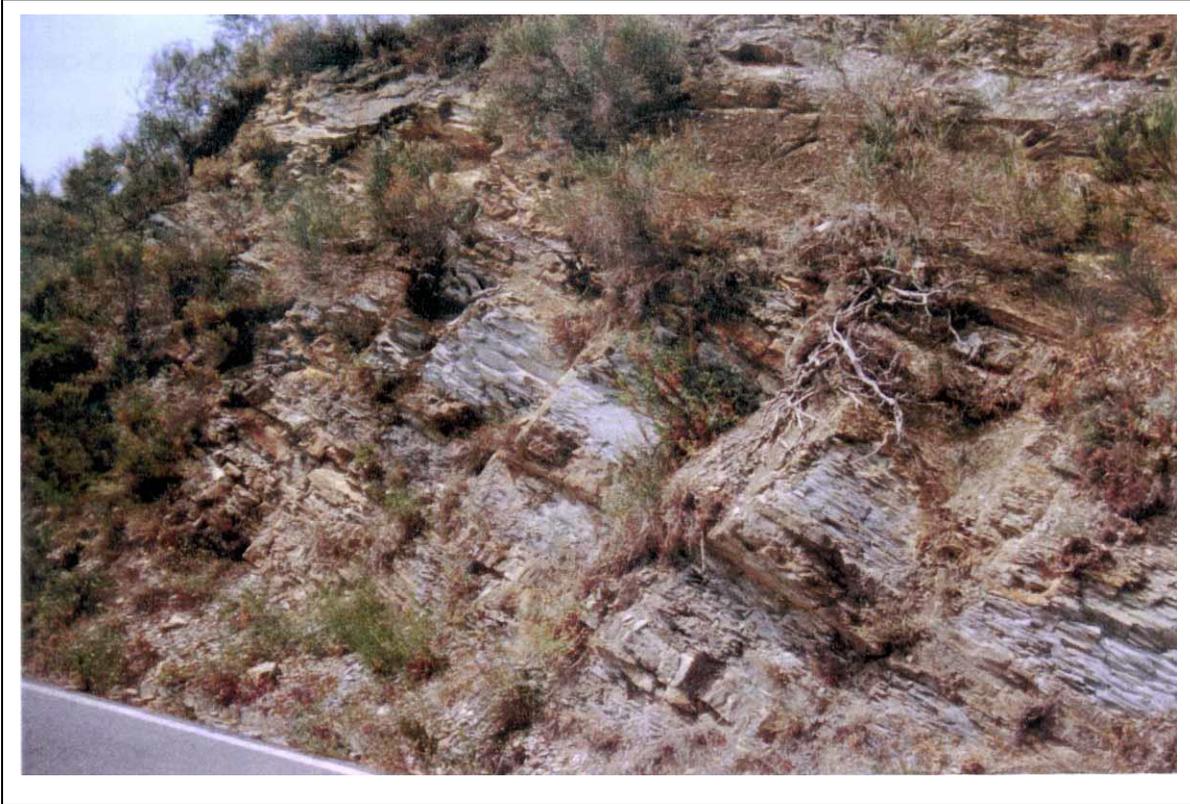
FOTO 4: la Formazione di Testico, affiorante nella parte orientale del bacino.

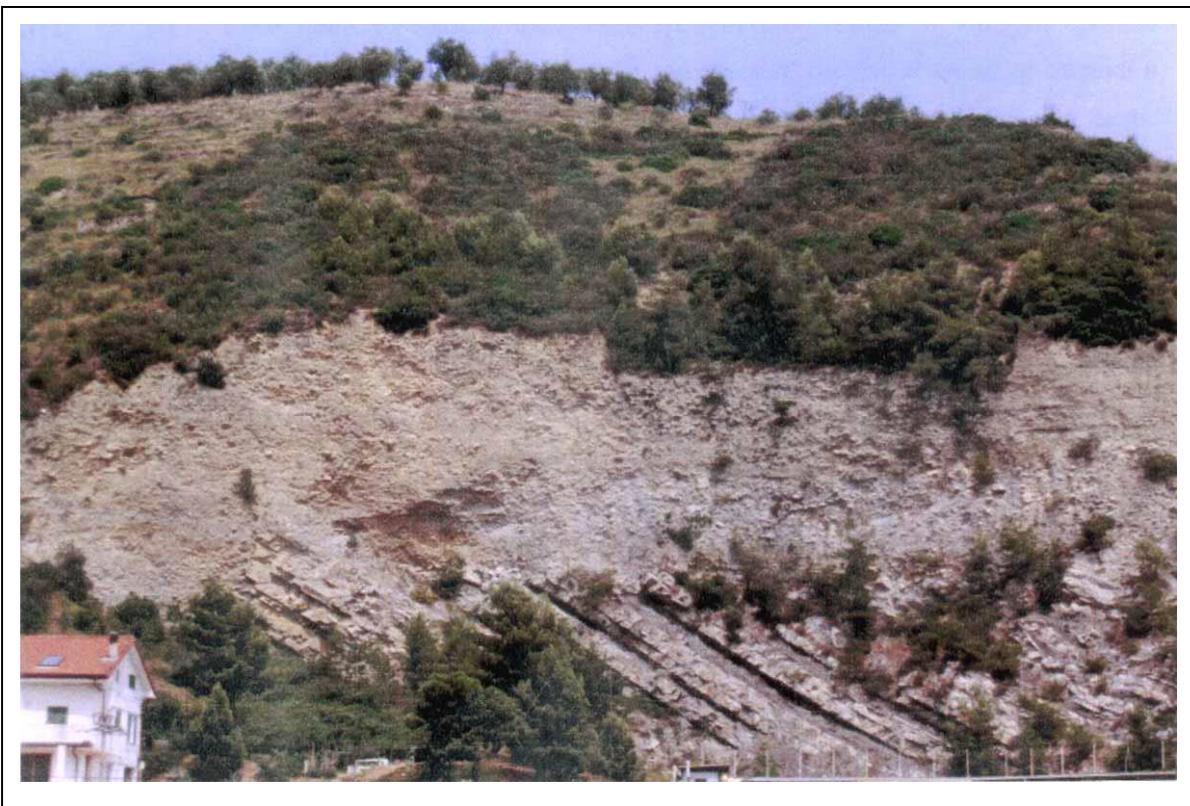
FOTO 5: l'affioramento pliocenico (CMV) presso le Cave Littardi, in chiara discordanza al di sopra di cmELM .

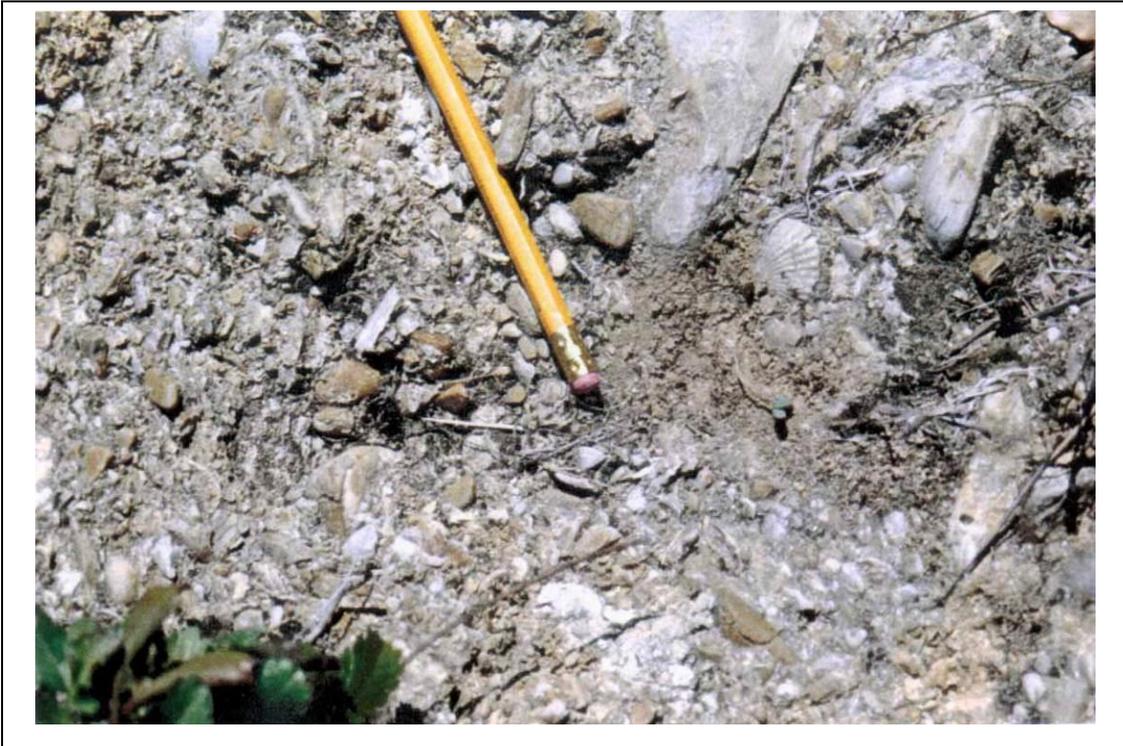
FOTO 6: particolare dell'affioramento pliocenico (CMV) di località Il Poggio, presso Pontedassio, a quota 305 s.l.m. caratterizzato dalla presenza di numerosi fossili di ostreidi e pectinidi e dalla presenza di ciottoli centimetrici in matrice sabbiosa, caratteristici di una facies prossimale alla paleo linea di costa.

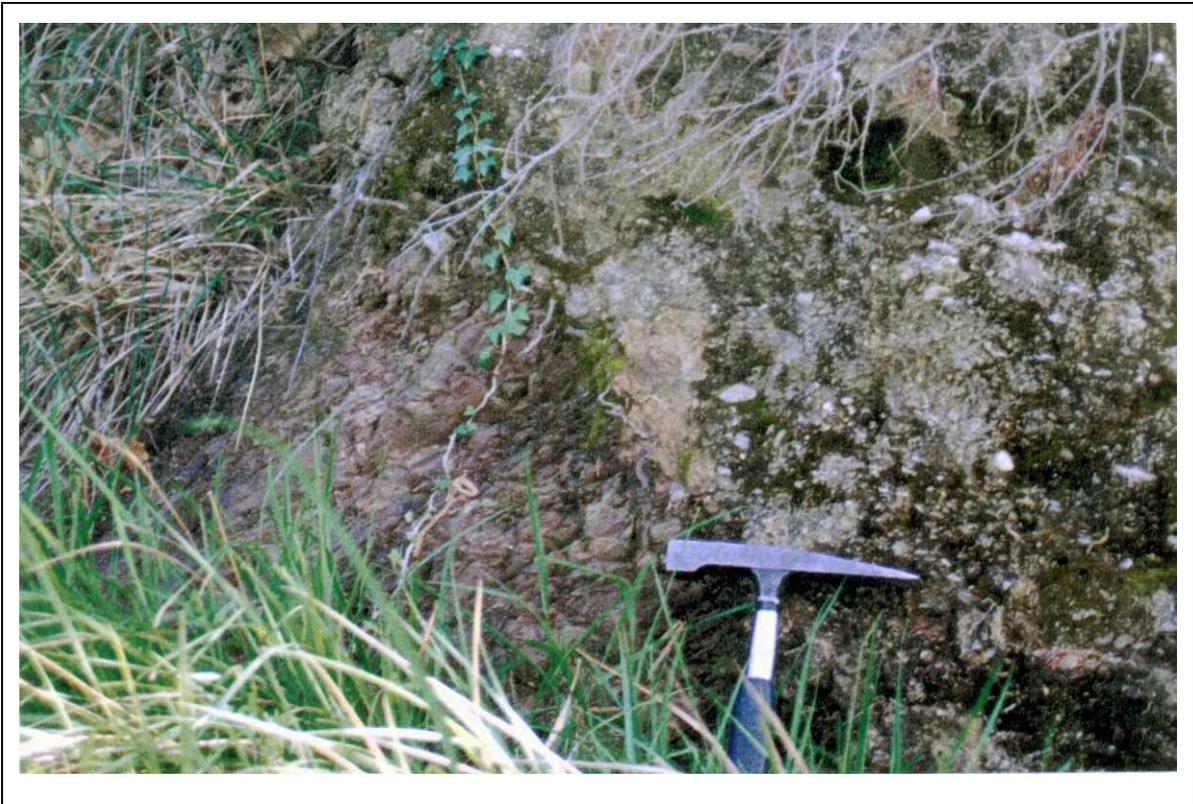
FOTO 7: particolare del contatto, in bella discordanza, tra il conglomerato pliocenico de Il Poggio (CMV) e il sottostante substrato argillitico del Complesso di Base (as).

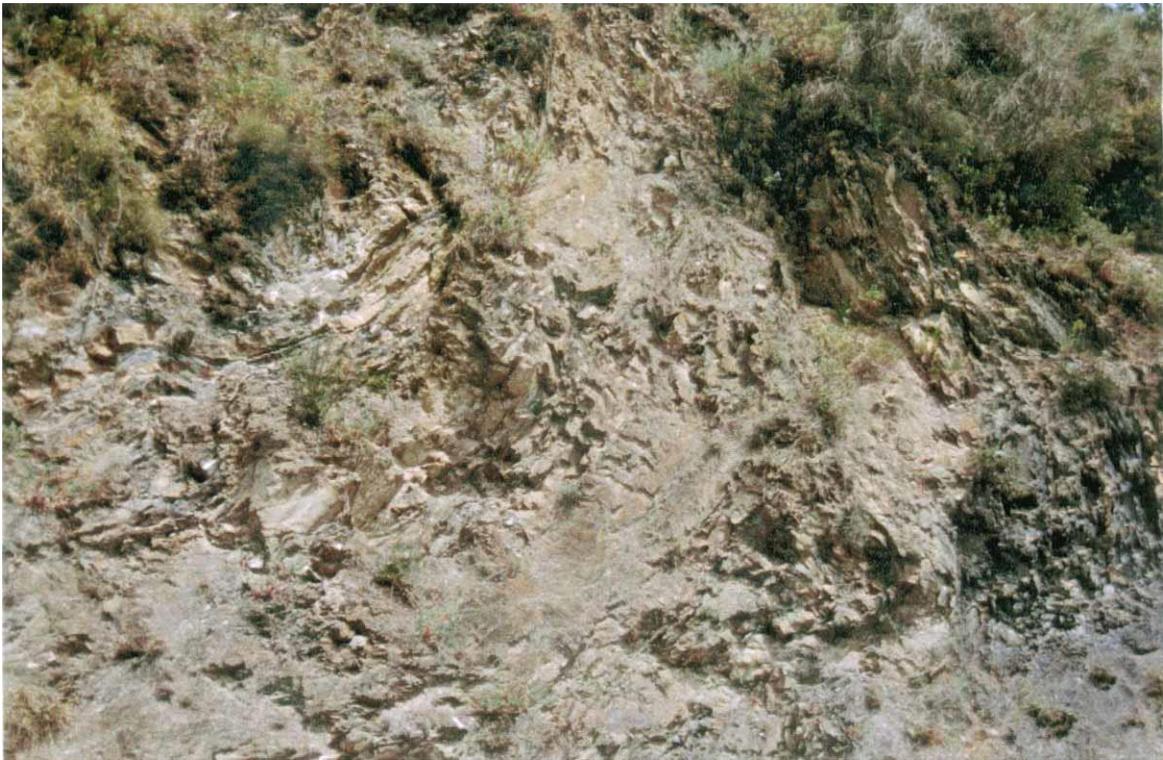
FOTO 8: particolare di pieghe decimetriche nel Complesso di Base, nei pressi di Colle S. Bartolomeo.

Il *flysch argillitico* caratteristico della Formazione di S. Bartolomeo ha un comportamento decisamente differente: le sue risposte agli stress tettonici sono di tipo duttile, con fenomeni plicativi intensi ad ogni scala, da ettometrica a centimetrica (vd. foto 8).

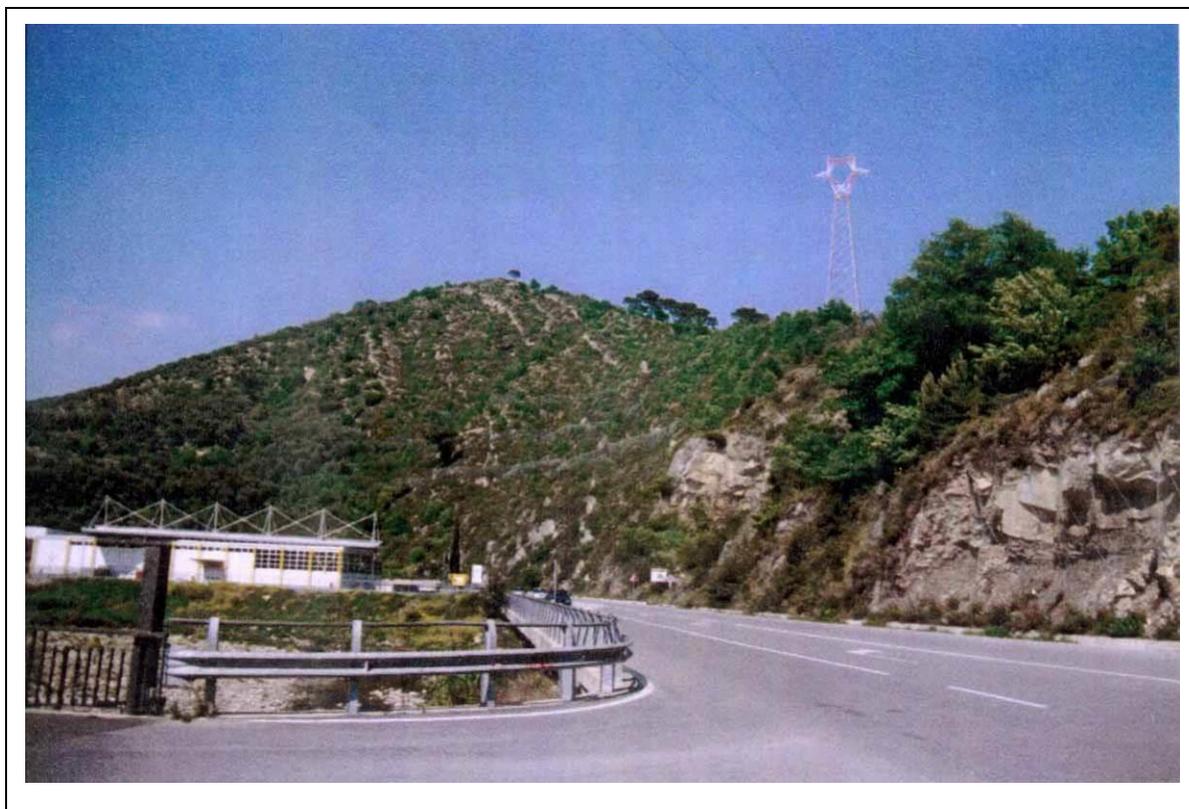
FOTO 9 : il versante a reggipoggio di località Cianetti, presso l'abitato di Pontedassio. Esso è stato descritto come zona di frana attiva in quanto si assiste ad un continuo crollo di piccoli massi che minacciano la strada statale, nonostante la posa di reti protezione.

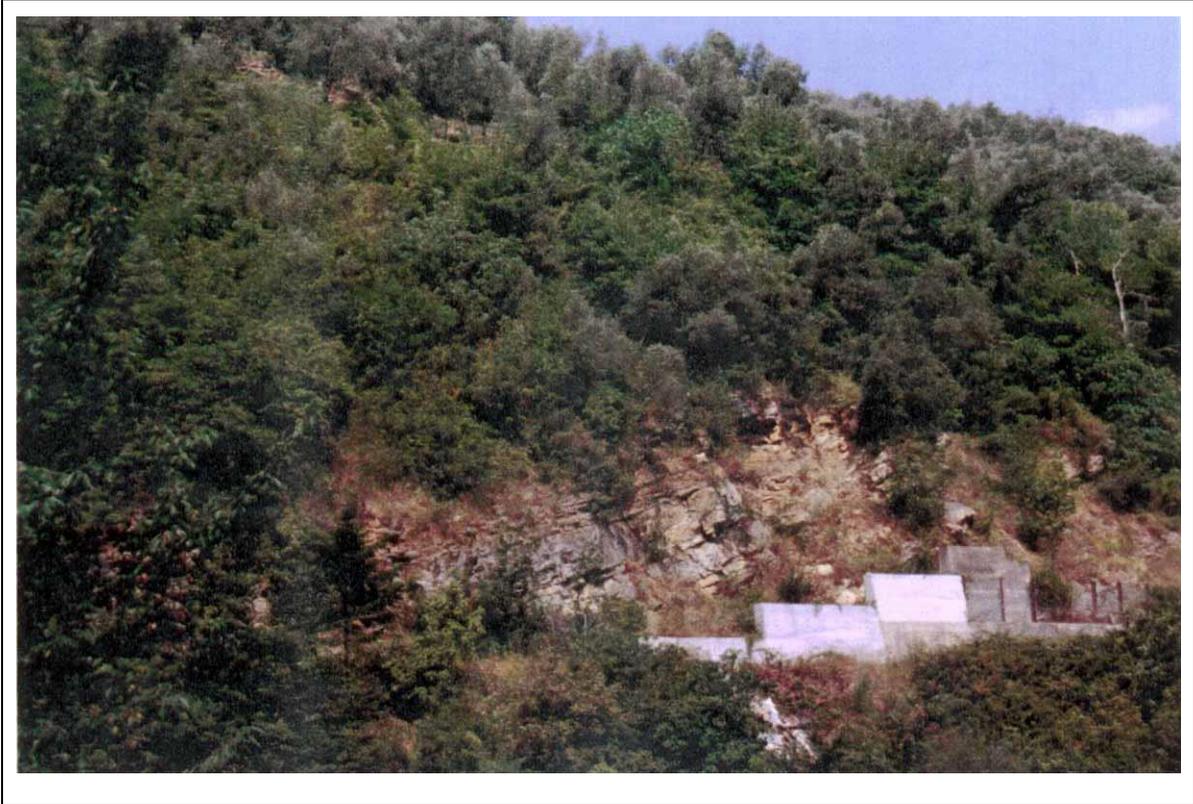
FOTO 10: *il versante fortemente acclive e sede di fenomeni di erosione diffusa e crolli lungo il Rio Olivastri.*

Il Rio Olivastri, impostato lungo un'evidente lineazione tettonica ad andamento SO-NE, si presenta con il versante in sponda destra decisamente acclive, con estesi fenomeni di erosione diffusa e bancate rocciose alterate (vd. foto 10).

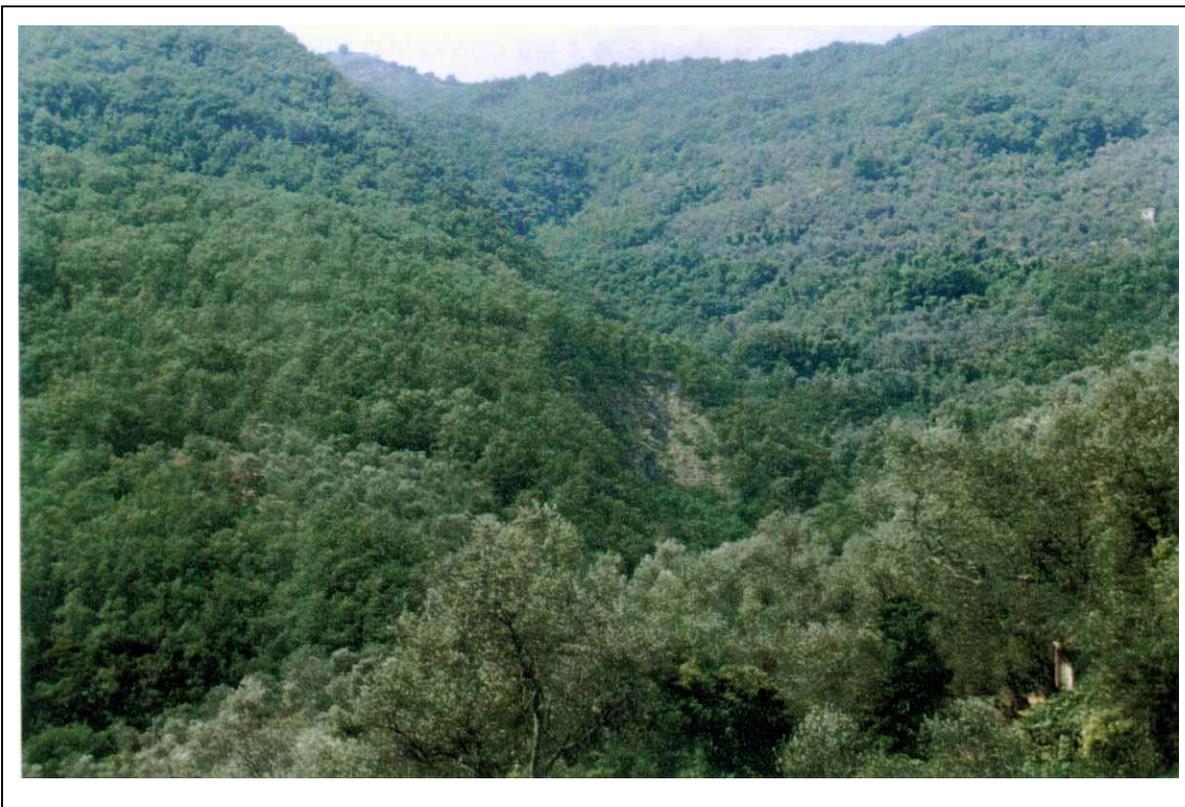
FOTO 11: la frana di crollo lungo il Rio Maddalena, che ha minacciato, e minaccia tuttora in caso di riattivazione, di interrompere il corso del rio sottostante.

Lungo il Rio Maddalena, in una zona particolarmente fratturata e acclive, ha avuto luogo una frana di crollo di notevoli dimensioni che ha rischiato di bloccare totalmente il corso d'acqua sottostante (vd, foto 11).

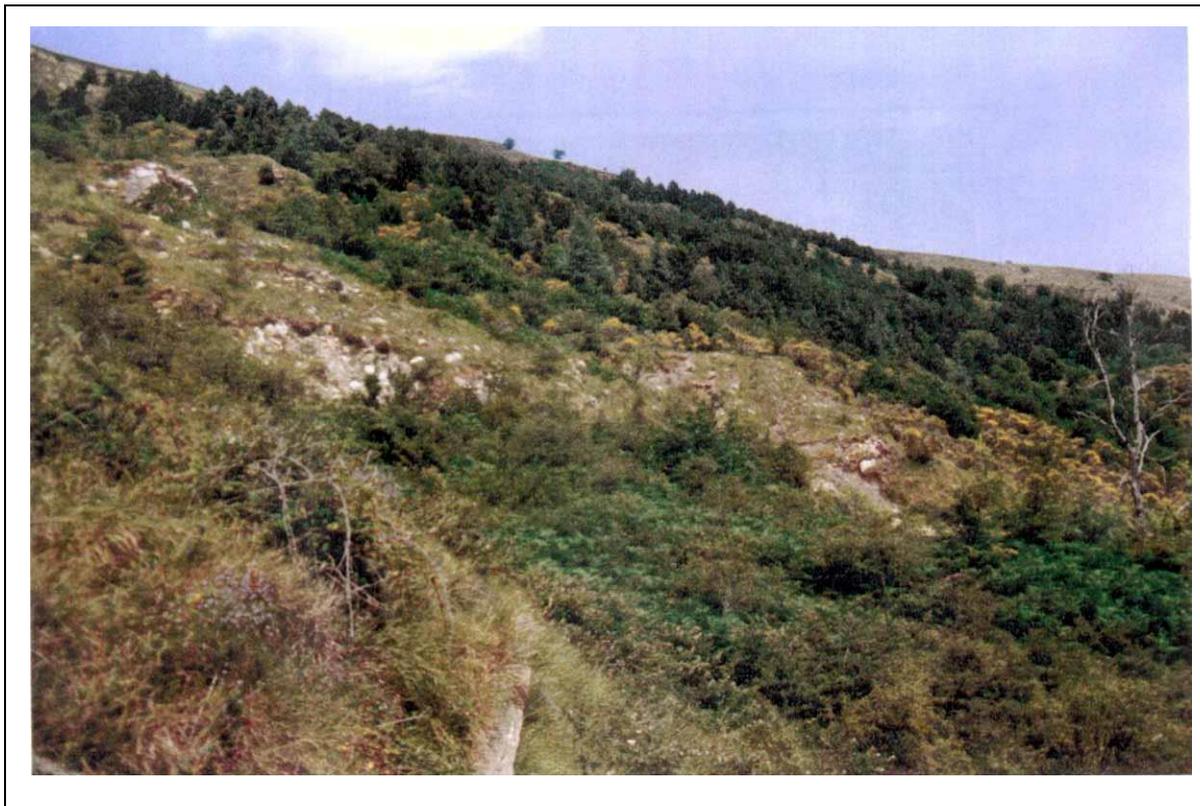
FOTO 12: particolare della di distacco, nel corpo di frana preesistente, che ha comportato la rimobilizzazione dell'intera parte superiore della paleofrana. Alla base della nicchia, durante la stagione piovosa, si forma spesso un piccolo laghetto.

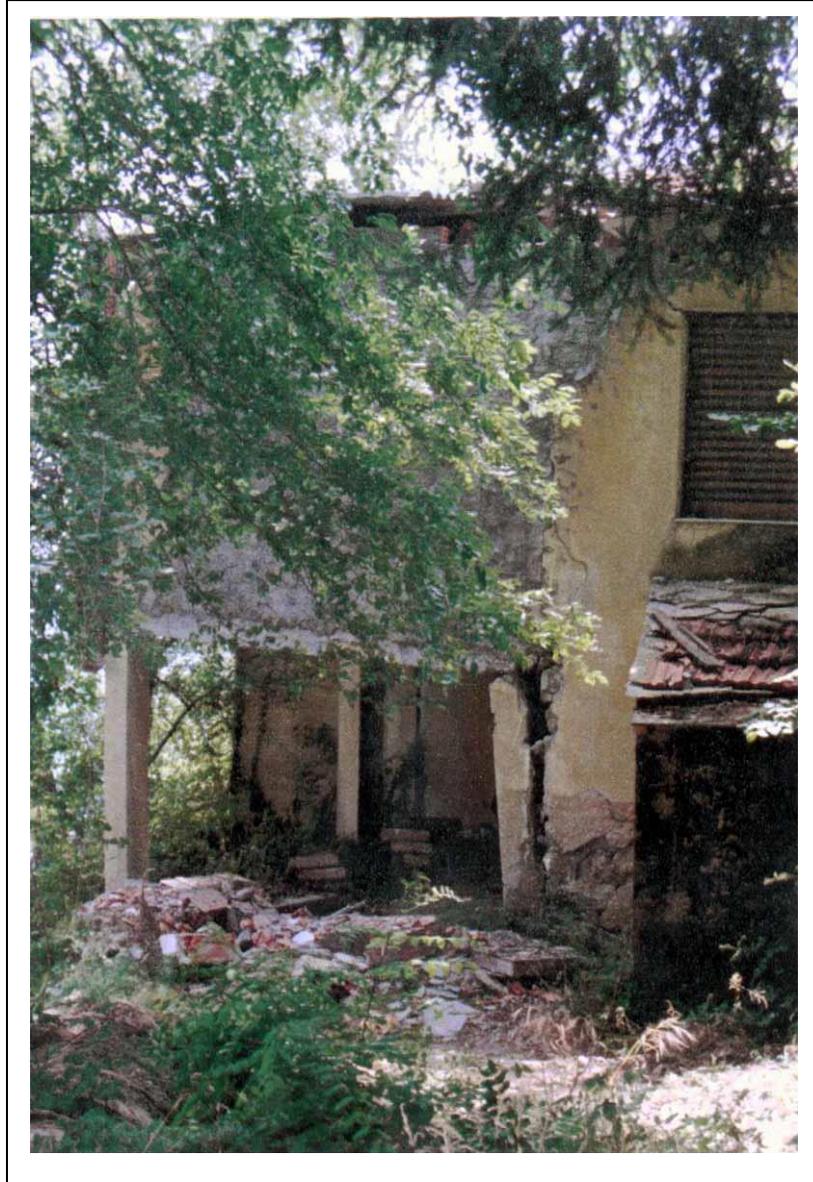
FOTO 13: la casa - ex Osteria di Batèn - completamente sventrata in seguito al movimento torsionale subito per il fatto che la fondazione poggia direttamente sulla paleofrana dal lato occidentale e sul substrato calcareo da quello orientale

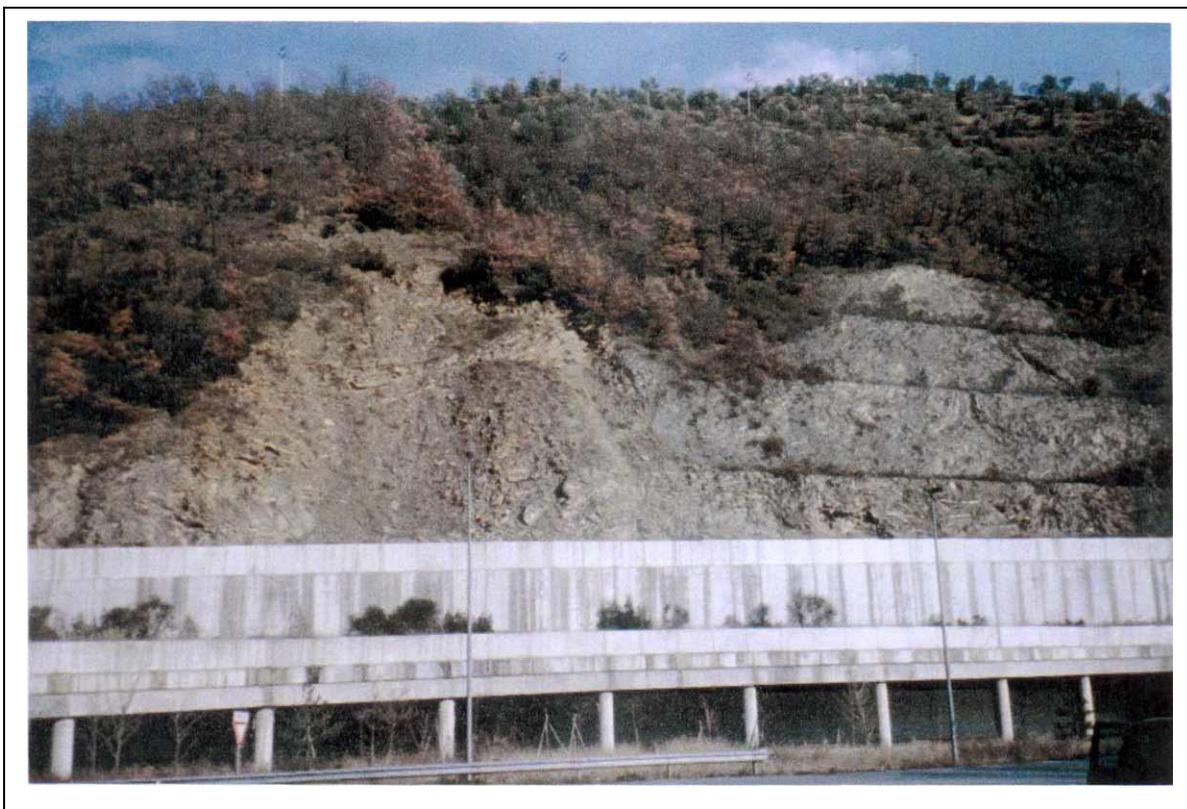
FOTO 14: il crollo avvenuto all'imbocco della galleria paramassi di Arzeno d'Oneglia, a causa dell'errato consolidamento del versante e della mancata conduzione delle acque di ruscellamento superficiali.

Lo stesso vale per la frana censita come 1/18 lungo la variante della S.S. n. 28 nei pressi dell'abitato di Arzeno d'Oneglia (vd. foto 14), in cui vi è stata la necessità di costruire una galleria paramassi per difendere l'arteria dai ripetuti crolli di roccia ma non si è poi provveduto a bonificare definitivamente la nicchia di distacco della frana, in particolare una adeguata regimazione delle acque di ruscellamento.

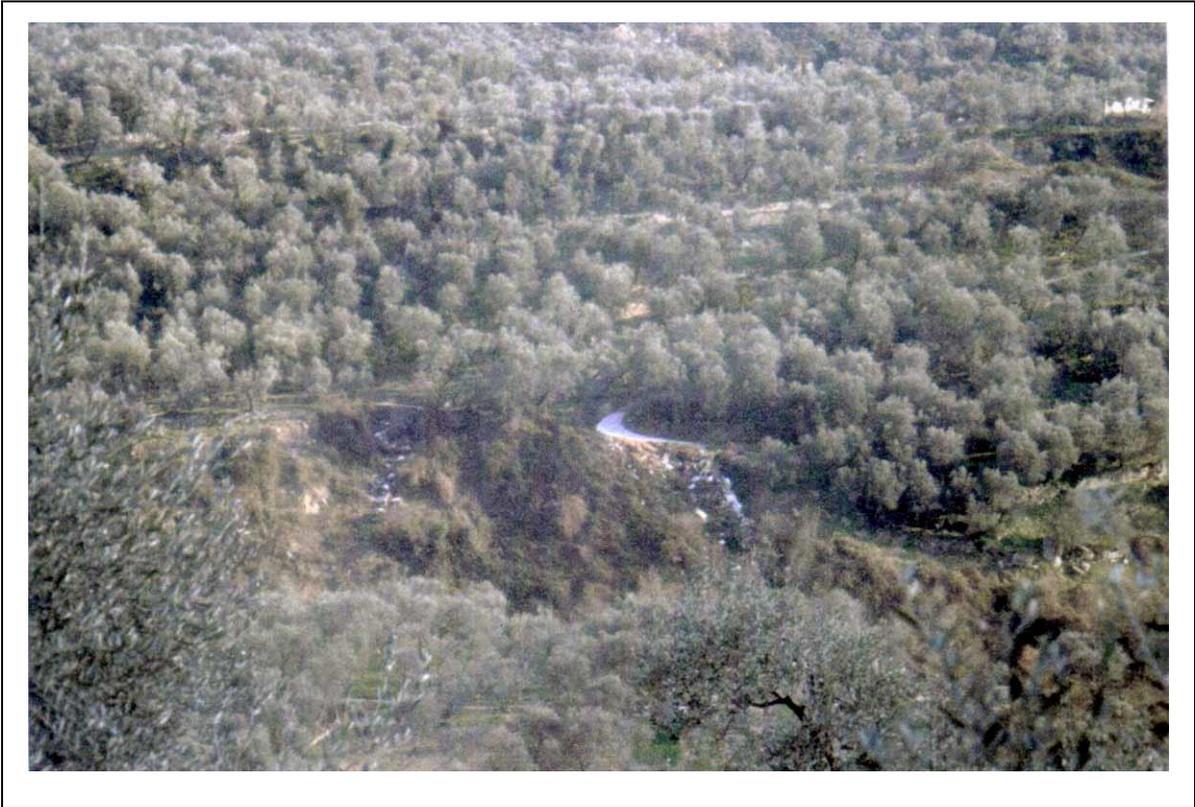
FOTO 15: la discarica non autorizzata realizzata poco oltre l'abitato di Gazzelli ha causato uno scivolamento della coltre e del materiale fino a quel punto accumulato in seguito all'applicazione indiscriminata di sovraccarichi.

In alcuni casi, la coltre è stata messa in movimento in seguito all'applicazione di carichi eccessivi, come nella frana, nei pressi dell'abitato di Gazzelli, dove è stata realizzata una discarica non autorizzata lungo un pendio mediamente acclive, causando il franamento a valle del materiale accumulato (vd. foto 15).

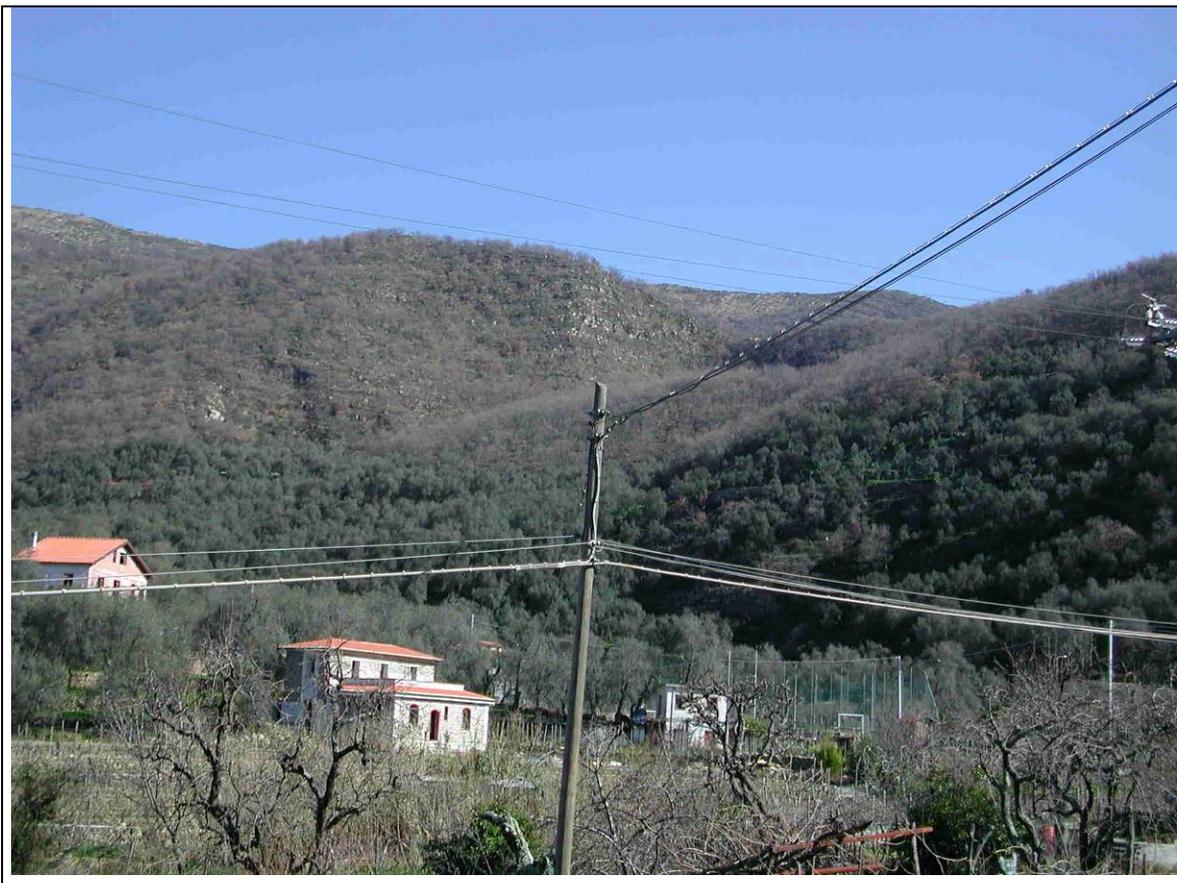
FOTO 16: esempio di nicchia di distacco di paleofrana

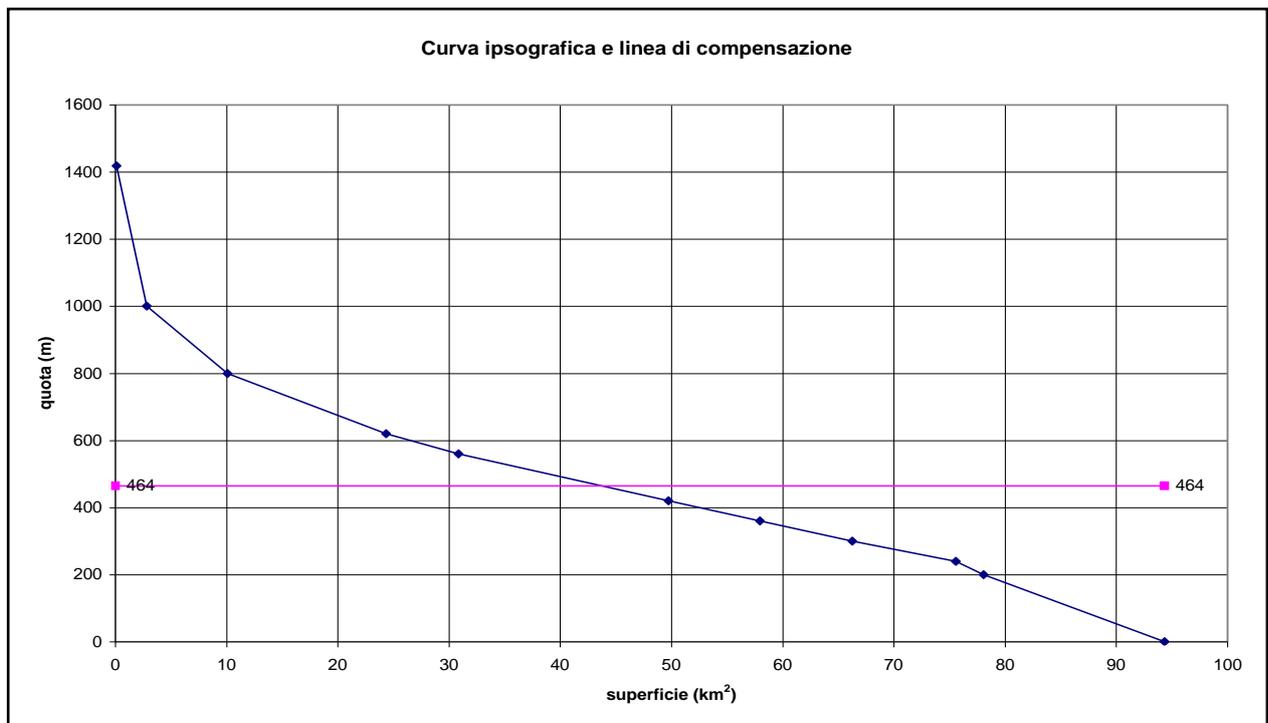
- *Quota massima*: $q_{max} = 1418$ m s.l.m.
- *curva ipsografica*: la curva ipsografica si ottiene riportando in un diagramma cartesiano i punti le cui ordinate e ascisse rappresentano, rispettivamente, la quota e la superficie totale delle porzioni del bacino che si trovano a quote superiori a questa. Dalla curva è possibile ricavare l'altezza media del bacino che è l'altezza corrispondente alla linea di compenso della curva ipsografica.
- altezza media del bacino: $h = 464$ m s.l.m.

➤ Figura 2: curva ipsografica del bacino del torrente Impero

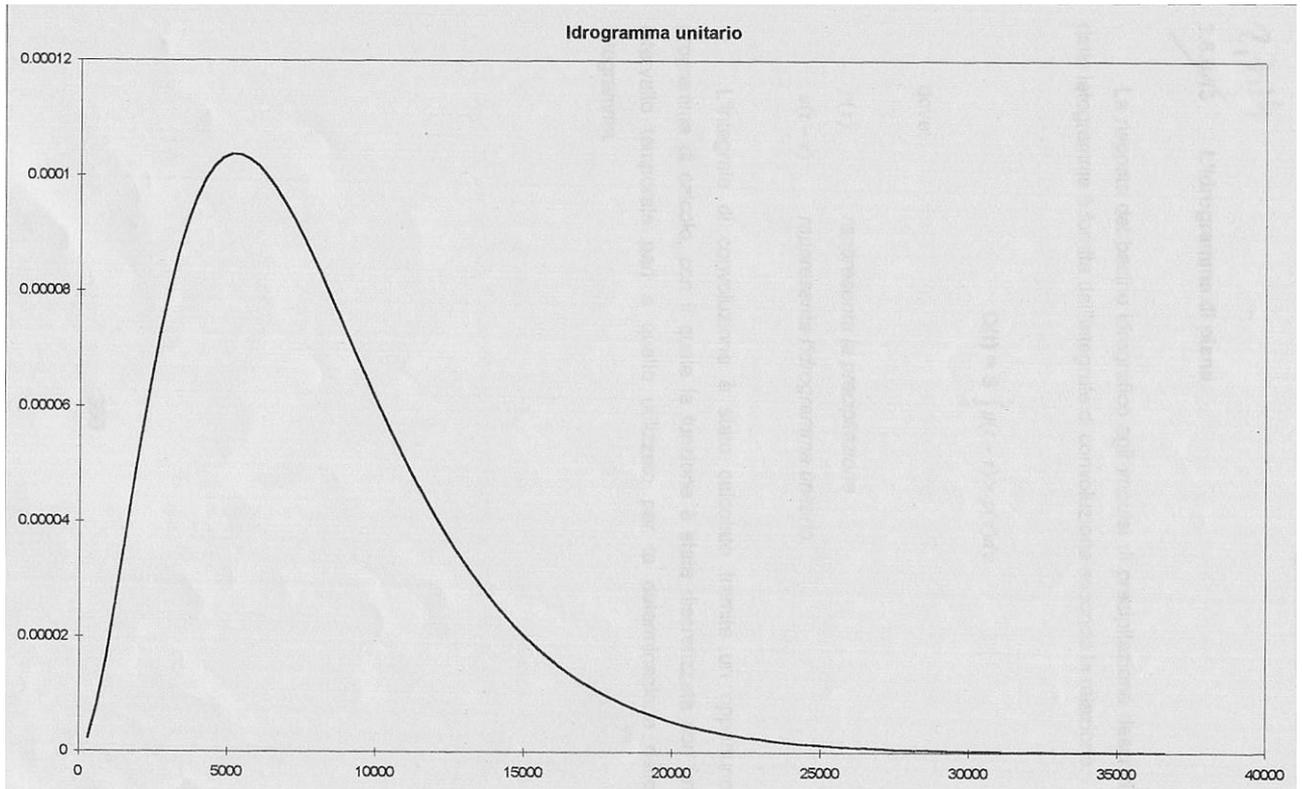
Di seguito è riportato l'andamento dell'idrogramma unitario istantaneo relativo alla sezione di chiusura del bacino (foce).

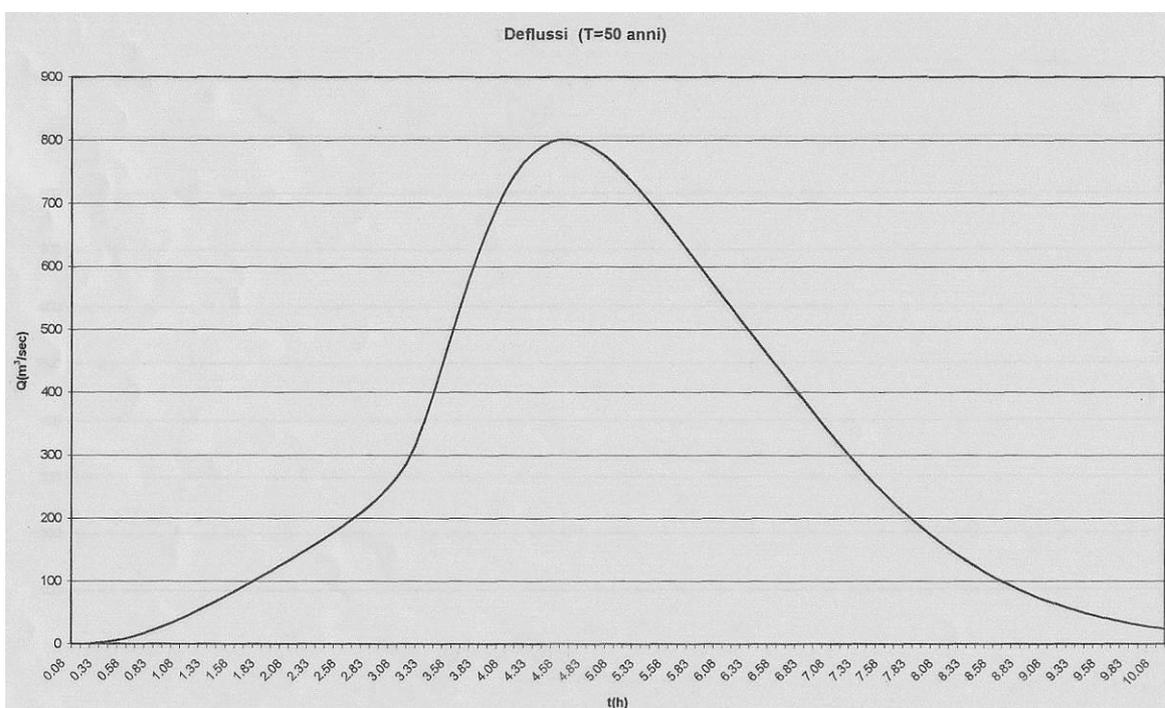
Di seguito è riportato il grafico indicativo del deflusso, ovvero l'idrogrammi di piena, alla foce del bacino, relativo a vari periodi di ritorno.
