## CAPITOLO 3

### **3.2 Problematiche di tipo geomorfologiche (suscettività al dissesto dei versanti)**

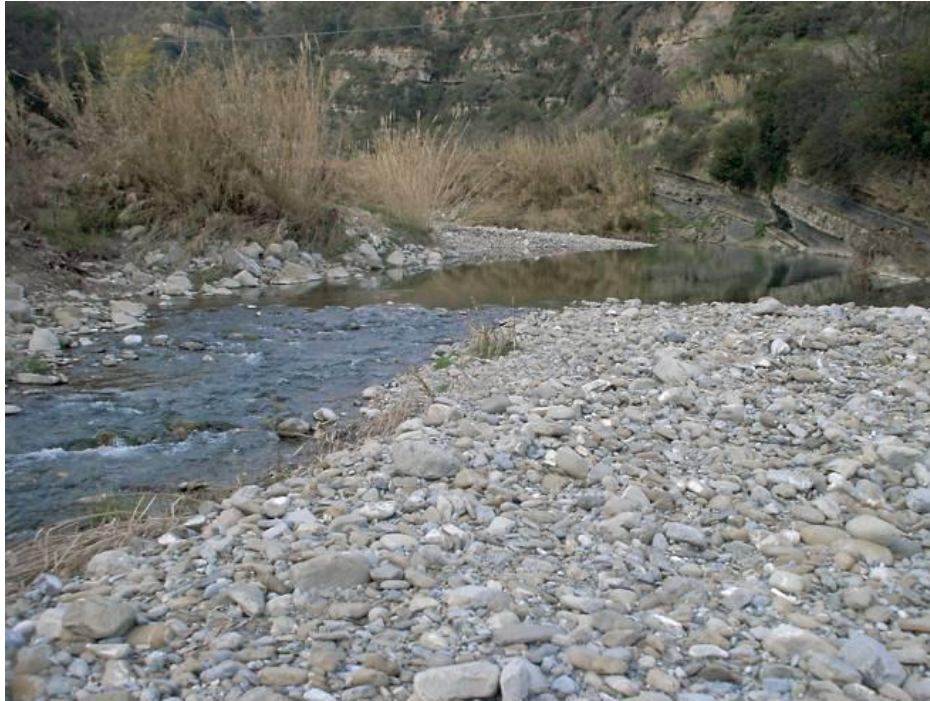
**Figura 3.1 – Tipica sequenza a “riffle-pool” nel tratto di torrente in località Auriperga, vista da valle verso monte (fonte: Comuni di Ospedaletti – Bordighera, 2008).**

Alla confluenza con il torrente Barbaria, poco a monte dell'abitato di Dolceacqua fino a località Lovaira, il torrente subisce una notevole riduzione di pendenza (< 1.5%), che determina il passaggio ad una configurazione pseudomeandriforme, a tratti favorita dall'assenza di confinamento laterale. In questo tronco le tipologie morfologiche prevalenti sono le sequenze a "riffle – pool" (Figura 3.1), caratterizzate dalla successione di tratti a pendenza più sostenuta e profondità di flusso modeste (riffle), con tratti a profilo più piatto e tiranti d'acqua elevati (pool).

Tipica di tale configurazione è la presenza sulle sponde di corpi sedimentari (barre laterali) alternati che in occasione di eventi di piena possono venire movimentati con conseguente redistribuzione in alveo del materiale che le compone.

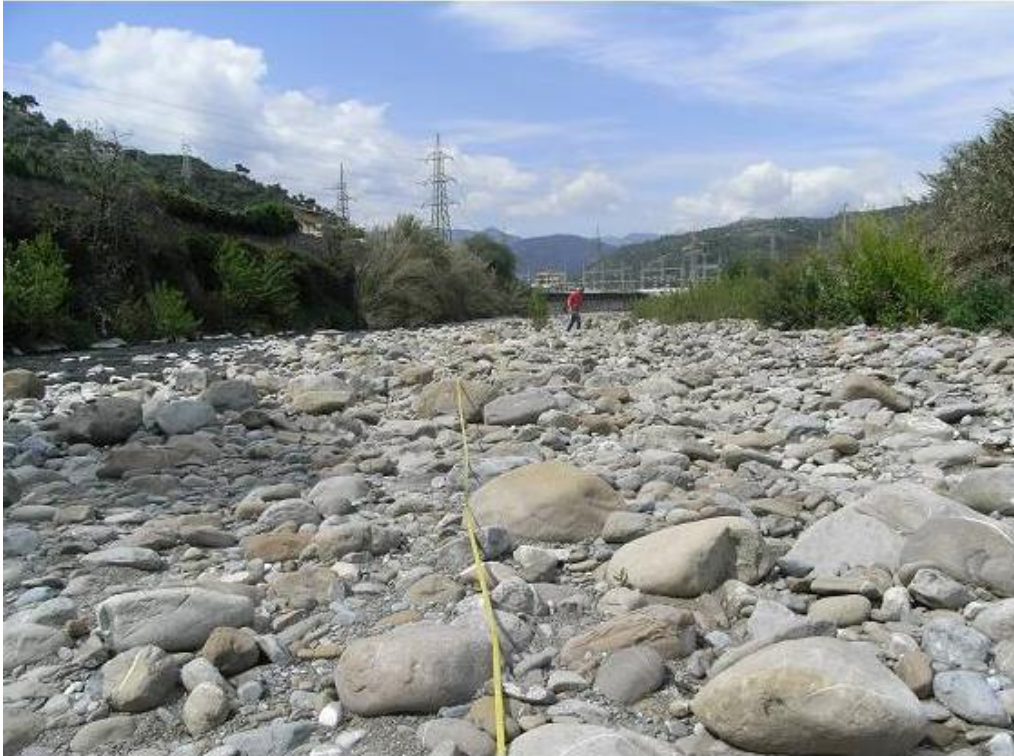
**Figura 3.2 – Barra laterale posta in sinistra idrografica a valle della centrale dell’ENEL (fonte: Comuni di Ospedaletti-Bordighera, 2008).**

Proseguendo verso valle, nel tratto che va da il ponte di Lovaria alla foce, l’alveo del torrente Nervia si allarga e le numerose barre laterali, che continuano a caratterizzare la morfologia del corso d’acqua, presentano estensione maggiore rispetto a quelle poste più a monte (Figura 3.2).

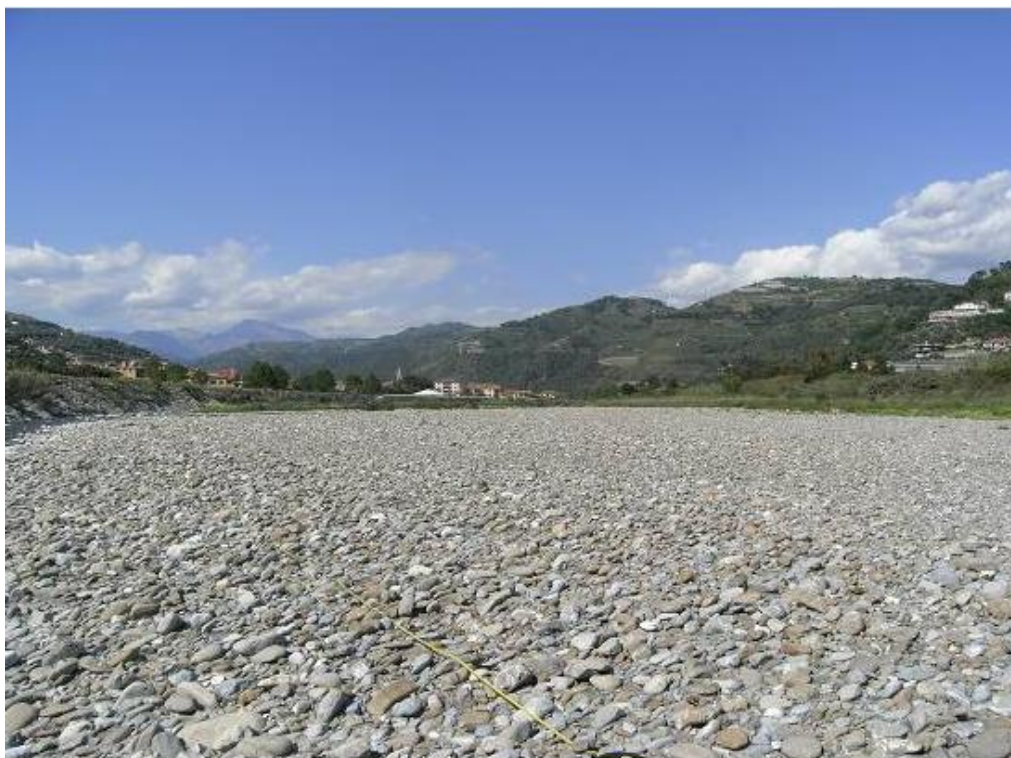
**Figura 3.3 – Ampia barra laterale posta in sinistra idrografica all'altezza del Centro ESSE. La granulometria prevalente è costituita da ghiaia molto grossa, ma il sedimento è molto eterogeneo con grado di classazione molto basso e la curva granulometrica è asimmetrica verso il fine (fonte: Comuni di Ospedaletti – Bordighera, 2008).**

Anche per questo tratto le analisi granulometriche hanno evidenziato che la classe granulometrica prevalente è costituita dalla ghiaia molto grossa e che il sedimento è eterogeneo non uniforme e con grado di classazione molto basso, mentre la curva granulometrica presenta una sostanziale asimmetria verso i materiali più fini (Figura 3.3).

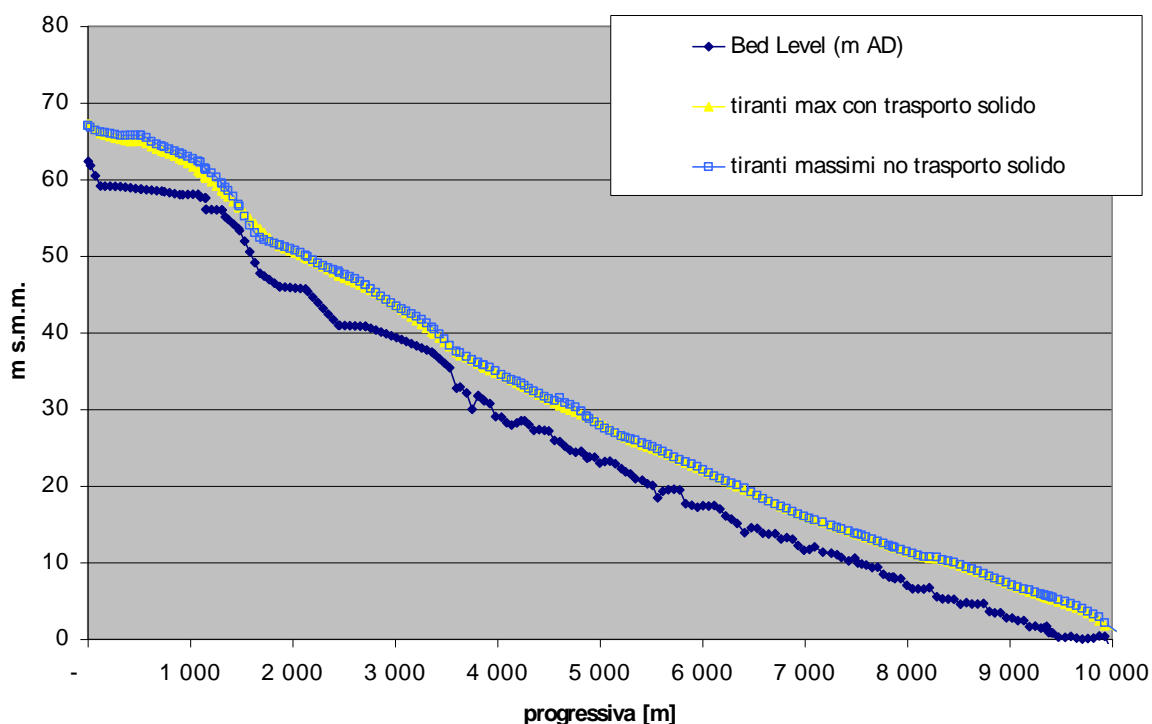
**Figura 3.4 – Profili ricavati dalle simulazioni con trasporto solido (fondo mobile), in giallo, ed in assenza di trasporto solido, in blu, per TR200**

(pile in alveo, scogliere, ecc.) o in corrispondenza delle barre e delle curvature del corso d'acqua, dal momento che il calcolo della velocità, e quindi del trasporto solido, viene fatta considerando un unico valore medio per l'intera sezione. Per ovviare a questo sarebbe necessario implementare un modello più articolato, in grado di descrivere l'alveo mediante un modello bidimensionale, così da cogliere anche i fenomeni di erosione localizzata, possibilmente in grado di schematizzare il dominio di calcolo mediante griglie curvilinee così da descrivere in maniera accurata le sponde del fiume; un modello di tale tipo si rende necessario nel momento in cui si voglia valutare l'impatto morfologico di progetti di sistemazione idraulica, nonché le tendenze evolutive dell'alveo.

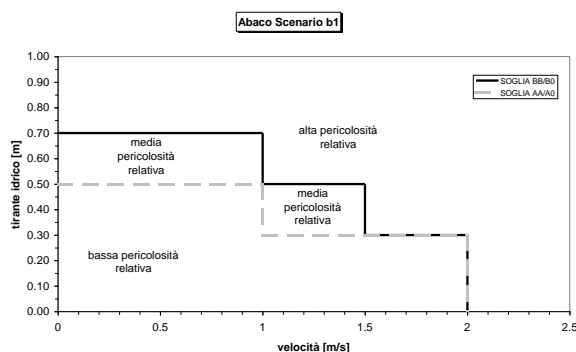
Figura 3.5 – Criteri di definizione della pericolosità idraulica in base ai tiranti e alle velocità presenti nelle aree esondate per Tr= 50 anni (soglia AA/A0) e Tr= 200 anni (soglia BB/B0)

Con riferimento alla figura 3.5 quindi, le coppie di valori tirante idrico – velocità di scorrimento **superiori alla soglia indicata dalla linea intera**, sono individuate come ricadenti in **condizioni di alta pericolosità relativa**, mentre le coppie di **valori inferiori alla soglia indicata dalla linea tratteggiata** ricadono in **condizioni di bassa pericolosità relativa**. La zona compresa tra le due relazioni non risulta definibile con certezza in relazione alla pericolosità relativa e, quindi, ai fini applicativi, viene qui indicata come zona a **media pericolosità relativa**.

Tale criterio è relativo ai soli valori di tiranti idrici e velocità di scorrimento in un evento di inondazione, indipendentemente cioè dal tempo di ritorno dell'evento che li ha prodotti. Nell'ambito della pianificazione di bacino e ai fini dell'applicazione alla normativa di riferimento, si dovrà necessariamente tenere conto anche del periodo di ritorno dell'evento di riferimento, in coerenza con gli indirizzi consolidati, che individuano l'evento con tempo di ritorno 50 –ennale a pericolosità più elevata di quello a tempo di ritorno 200 –ennale in quanto più frequente.
