# REGIONE LIGURIA

**STUDIO DI APPROFONDIMENTO A CORREDO  
DELL'AGGIORNAMENTO DEL QUADRO DELLA  
PERICOLOSITA' GEOMORFOLOGICA DEL PIANO DI  
BACINO T.NERVIA  
(AMBITO 2 – NERVIA)**

## **ALLEGATO 1.1:**

### **SCHEDA RIASSUNTIVA REVISIONE QUADRO DEI DISSESTI**

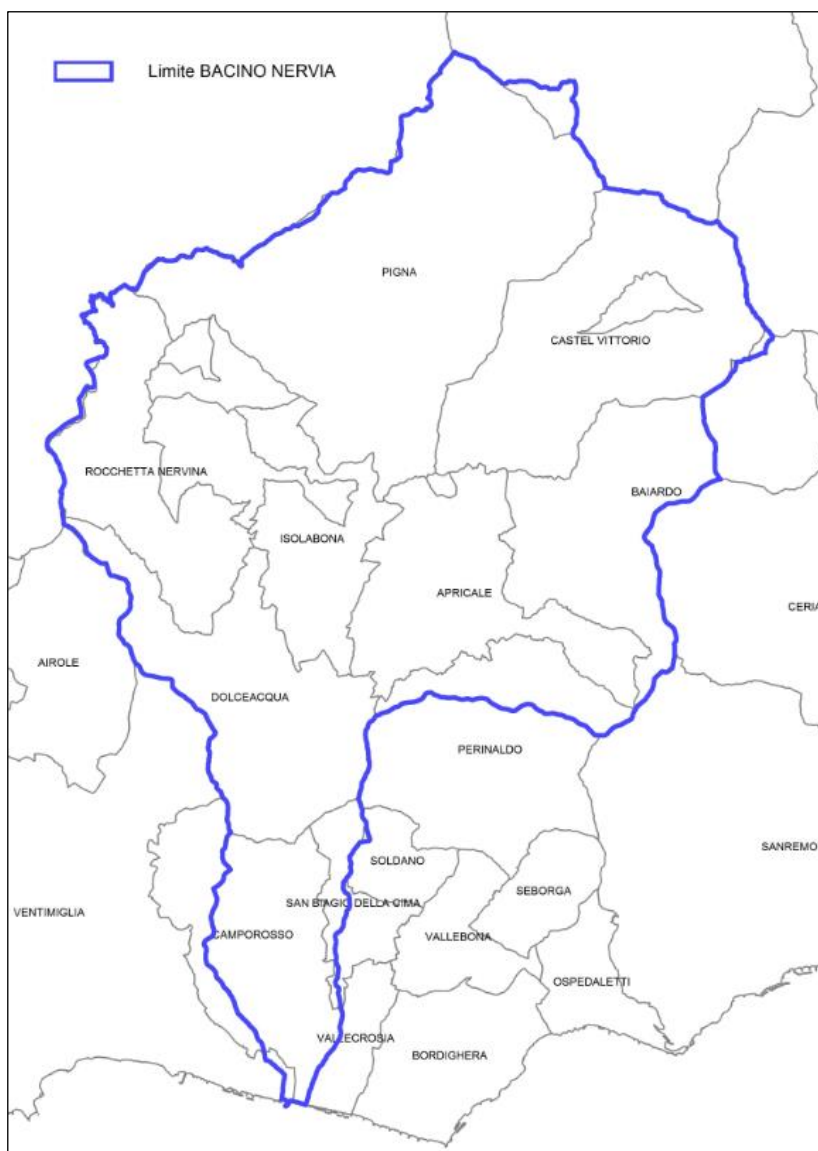
Nell'immagine a lato sono evidenziati i Comuni ricadenti nell'ambito di Bacino del T. Nervia per i quali sono stati svolti gli studi di MS1 che determinano l'aggiornamento della vigente Pianificazione di bacino.

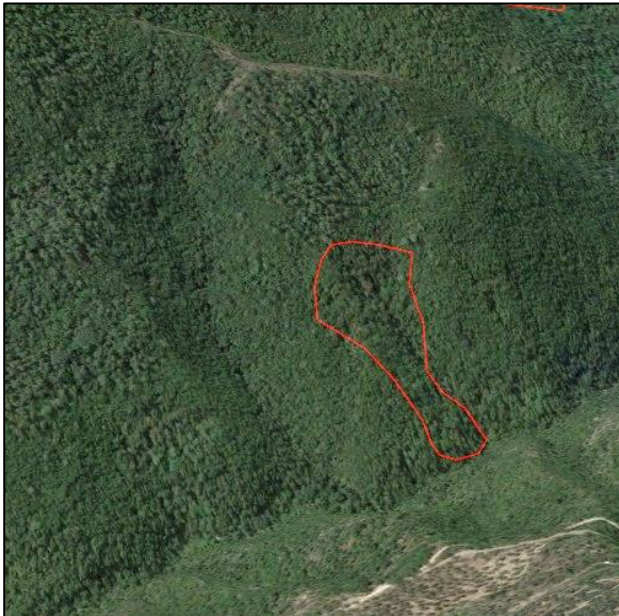
**FRANA COD. ID: 12**

Vista prospettica

Revisione della frana ID 12, già presente nel PDB a cui è stata attribuita una classe di pericolosità PG3A. Gli esiti dell'analisi fotointerpretativa e l'analisi di campagna hanno condotto ad una riconsiderazione della perimetrazione del dissesto rappresentato nel PDB vigente. In particolare è stata ridefinita la zona di coronamento estendendo questa zona verso monte, è confermata la classe di pericolosità in PG3A, ritenendo che lo stato di attività sia da ricondurre a quello di una frana quiescente.

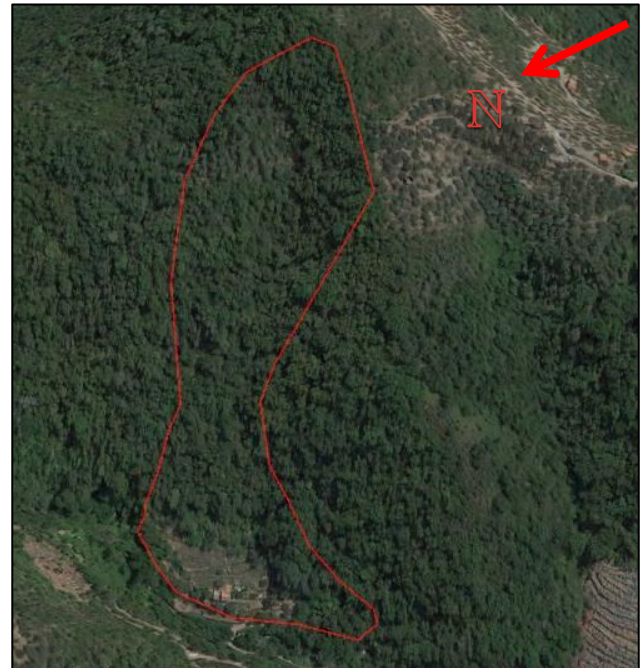
Revisione della frana in in Loc. Monte Osaggio in Comune di Apricale (ID 17) già presente nel PDB a cui è stata attribuita una classe di pericolosità PG3A. Dall'analisi fotointerpretativa e dal modello digitale del terreno risulta evidente che, rispetto alla perimetrazione vigente del Piano di Bacino l'area presenta una coronamento nella parte sommitale, pertanto la nuova perimetrazione tiene conto di tale morfologia e pertanto nella proposta di ripermetrazione è stata estesa in direzione Sud-Est a ricomprendere tale zona. Per quanto riguarda lo stato di attività si conferma lo stato quiescente del vigente PdB.

Modello digitale del Terreno DTM (RRIM)

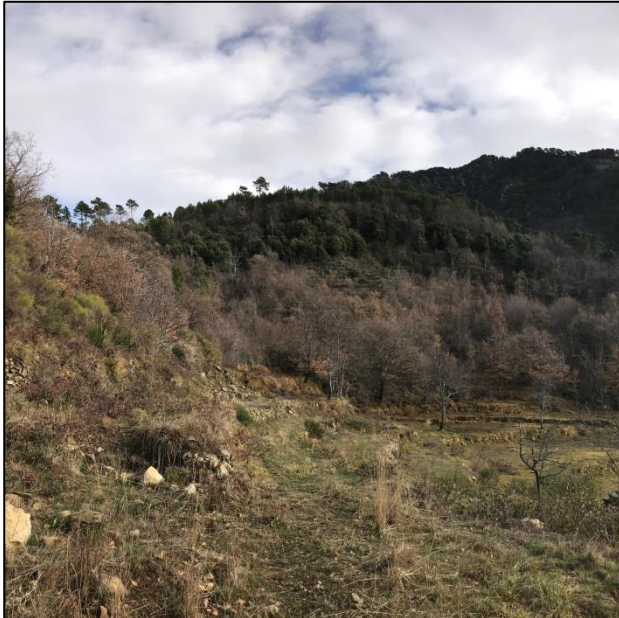
**FRANA COD. ID: 18-19**

Porzione della nicchia di distacco della scarpata principale e della testata (corpo di frana ID18)

Nella parte sommitale del Rio Merdanzo affluente diretto del T. Nervia in Loc. Pian del Re sono state individuate due frane non presenti nella Pianificazione di Bacino, tuttavia, tali dissesti sono presenti nell'inventario dei movimenti franosi IFFI. Si è pertanto proceduto ad un'analisi attraverso fotointerpretazione e analisi del DTM, in data 29/12/2017 è stato effettuato un sopralluogo in zona, dalle evidenze degli studi di cui sopra si ritiene di confermare la presenza dei movimenti franosi identificati con ID 18 e 19. Per quanto riguarda lo stato di attività tali dissesti vengono classificate come frane quiescenti e pertanto ricadono in una classe di pericolosità di tipo PG3a.

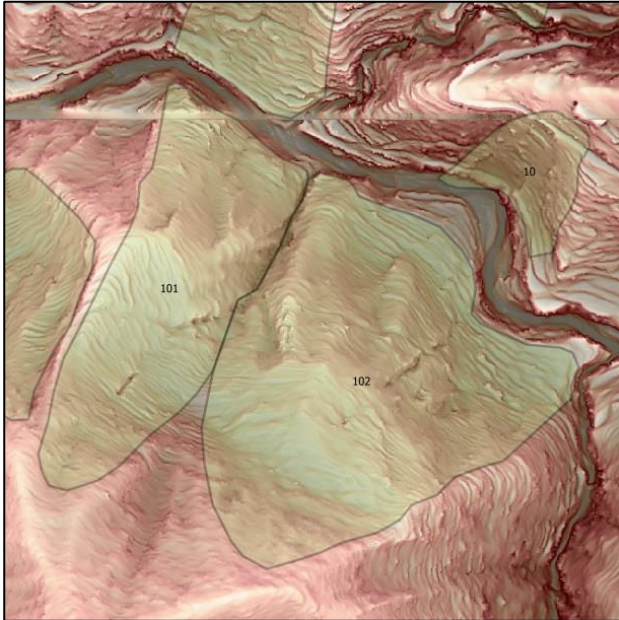
**FRANA COD. ID: 101 - 102**

Modello digitale del Terreno DTM (RRIM)

In loc. Eucaleo del comune di Apricale l'atlante dei Centri Abitati Instabili della Regione Liguria Prov. di Imperia (data pub. 2007) redatto dall'Università degli studi di Pisa, individua due corpi franosi relitti inquadrabili come deformazioni gravitative profonde DGPV che non erano state segnalate durante la fase di redazione del Piano di Bacino. A seguito di ulteriori verifiche attraverso l'analisi delle foto aeree, l'elaborazione di un modello digitale del terreno e di un sopralluogo tenutosi nel dicembre 2017 si ritiene di confermare le previsioni contenute nel sopracitato Atlante, pertanto si propone la perimetrazione di cui allo stralcio allegato alla presente schedatura. Per quanto riguarda la classe di pericolosità delle due frane, si ritiene di poterle collocare in una classe PG3b corrispondente ad uno stato di attività di frana relitta

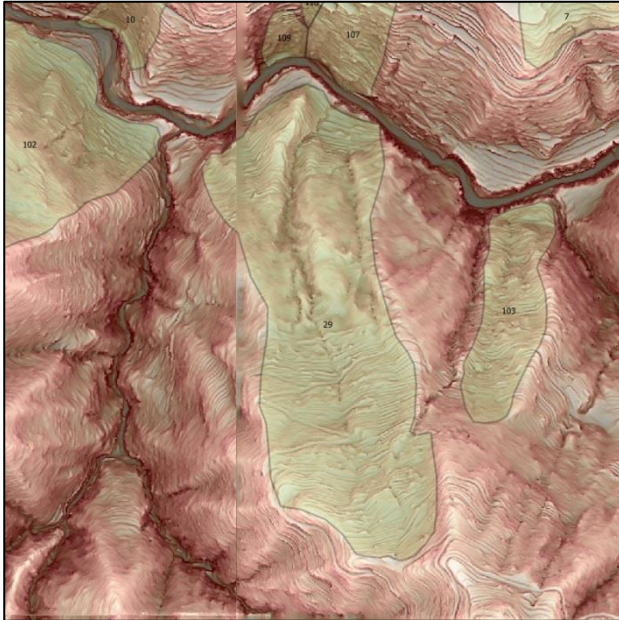
**FRANA COD. ID: 29 - 103**

Modello digitale del Terreno DTM (RRIM)

In loc. Frantoio Martini del comune di Apricale l'Atlante dei Centri Abitati Instabili della Regione Liguria Vol. IV Prov. Di Imperia (data pub. 2007) redatto dall'Università degli studi di Pisa, individua due un corpi di frana (29 – 103) il 29 molto esteso che a partire da quota 425 m arriva fino a quota 180 mt in prossimità del Rio Merdanzo, tale frana risulta essere individuata anche nell'attuale piano di bacino tuttavia presenta una classe di pericolosità disomogenea nel suo complesso, non allineata rispetto allo stato di attività di frana quiescente, pertanto si ritiene di modificare la pericolosità dell'intero corpo frano in PG3b.

Per quanto riguarda la frana id 103 si ritiene di confermare quanto riportato sull'Atlante sopracitato e classificare tale dissesto come Pg3b.

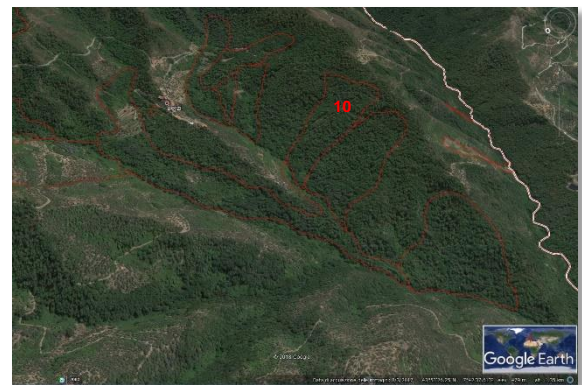
Visualizzazione su foto GoogleEarth 2018

Frana quiescente già cartografata nel Piano di Bacino. Nell'ambito della revisione condotta a seguito degli studi di MS è stata rivista la perimetrazione mediante analisi fotointerpretativa (foto b/n, VA 1988/89, st.13B ft.421-423); in particolare la geometria del corpo di frana è stata estesa verso il fondovalle ritenendo la 'nuova' forma più congrua alla possibile cinematica del fenomeno gravitativo progressivo.

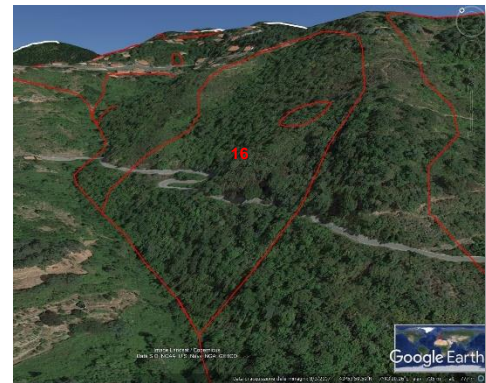
Visualizzazione su foto GoogleEarth 2018

Frana quiescente già cartografata nel Piano di Bacino. Nell'ambito della revisione condotta a seguito degli studi di MS è stata rivista la perimetrazione sulla base della mappatura contenuta nello studio geomorfologico del progetto SCAI.

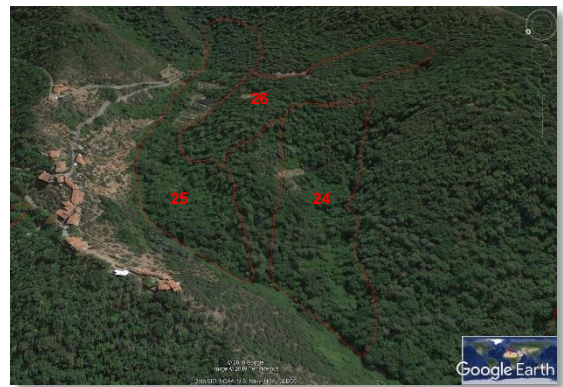
Visualizzazione su foto GoogleEarth 2018

Corpi di frana (Id. 25 e ID.26) già rappresentati nel Piano di Bacino e associati ad un unico corpo di 'paleofrana'. Nell'ambito della revisione condotta a seguito degli studi di MS è stata rivista la perimetrazione sulla base di analisi fotointerpretativa (foto b/n, VA 1988/89, st.13B ft.421-423), suddividendo la geometria unica (di paleofrana) in due corpi distinti e morfologicamente coerenti. Per quanto concerne il corpo ID. 24 è stato riconsiderato il dato di base del vigente piano di bacino sulla base dei dati del Progetto IFFI, indicando in luogo di un'estesa copertura detritica, rappresentata nella carta geomorfologica, un corpo di frana insistente sul rio Castagnelli. Ai corpi di frana di cui sopra è stata attribuita una classe di pericolosità, di tipo Pg3a.

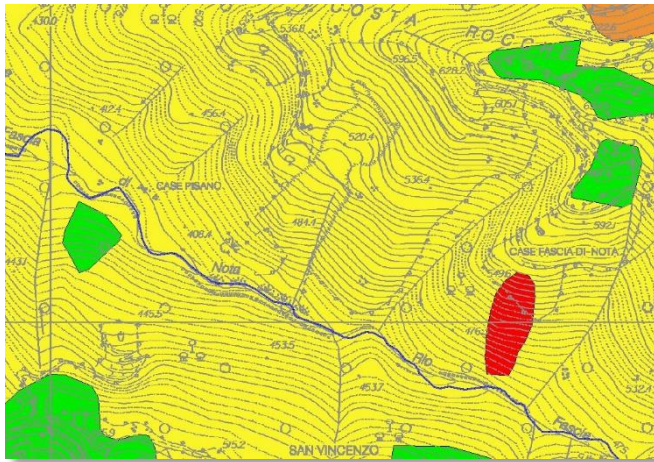
Carta della Sucettività Piano vigente

Corpo di frana visibile su Ortofoto (Regione Liguria) anno 2013 foglio n. 258090, verosimilmente riconducibile a dissesto superficiale (tipo debris flow) legato a pregressi eventi alluvionali che hanno interessato il bacino del T. Nervia.

Il corpo franoso viene ricondotto alla classe di pericolosità di tipo Pg4.

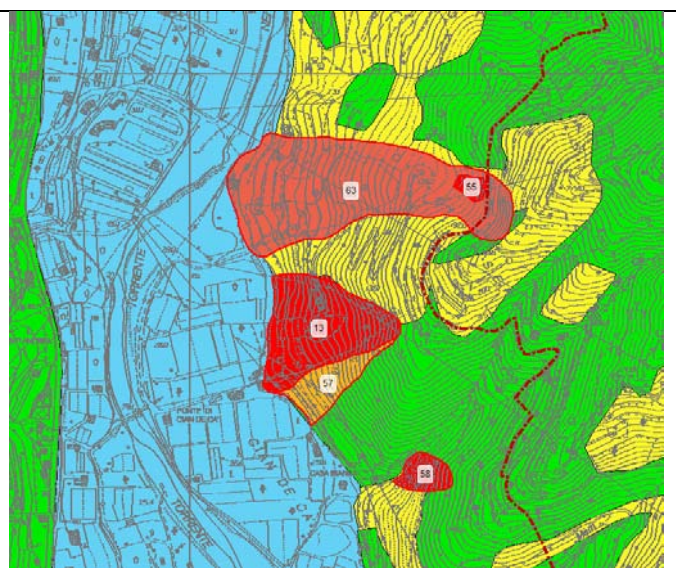
Stralcio Carta della Sucettività in Variante al Piano vigente

Considerazioni in parte analoghe valgono per l’area di pericolosità avente codice **ID 57**. Nello specifico viene considerata come un 'Area a Pericolosità' di tipo PG3b, secondo i contenuti e le classificazioni riportate nella Normativa di Piano di Bacino ex art. 12 c.2, pto b) che definisce le Aree classificate a diversa suscettività al dissesto di versante. Risulta, infatti la presenza di indicatori indiretti di suscettività al dissesto quali coperture detritiche su elevata acclività.

Risulta, quindi, modificato il quadro della pericolosità geomorfologica di Piano con una leggera estensione dell’areale classificato Pg4 ed introducendo un settore in classe Pg3b, precedentemente ricadente nella classe PG1.

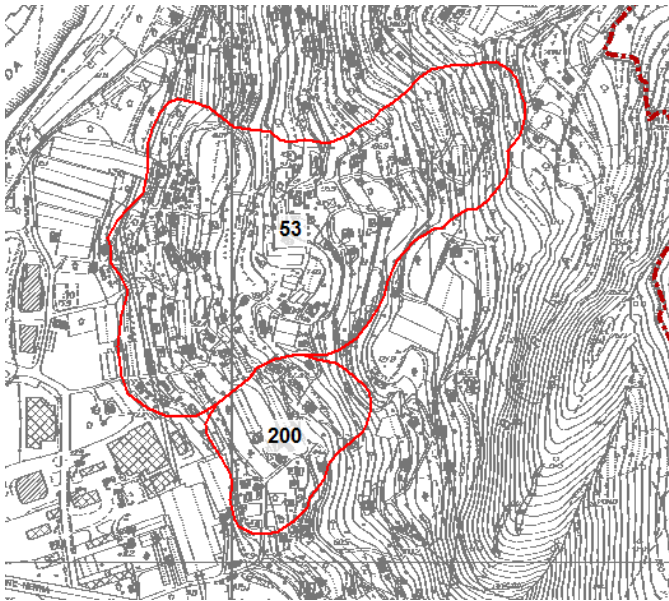
Perimetrazione di frana su stralcio CTR

Corpi di frana di nuovo inserimento sulla base della riconsiderazione dei dati di base del vigente Piano di Bacino (vedi stralcio della Carta geomorfologica del PDB, che segue), nonché dalla cartografia IFFI. In particolare sono stati indicati due corpi dei frana, considerati come non relazionati in termini di genesi ed evoluzione morfologica, bensì semplicemente contigui in una stessa emi-porzione di bacino.

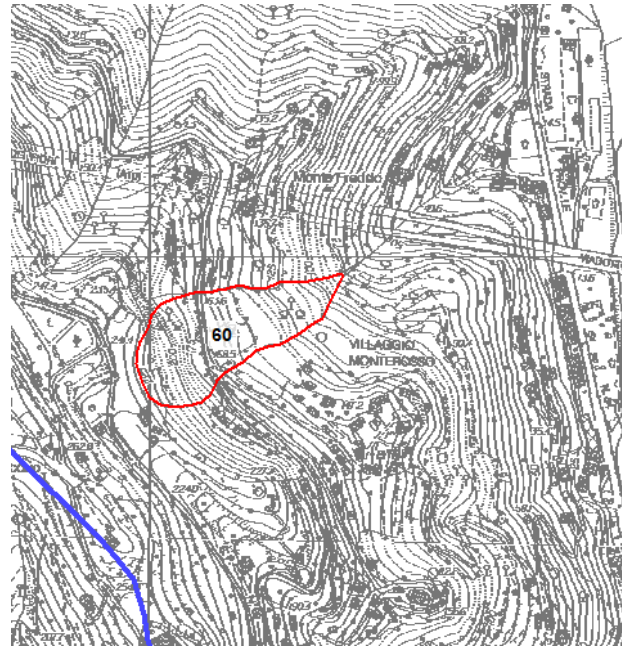
Stralcio Carta Geomorfologica PDB

Sulla base dei dati del Progetto IFFI e di un'analisi fotointerpretativa (foto b/n, VA 1988/89, st.13A ft.408-407 e st.14 ft. 488-490) è stata condotta una revisione geometrica di quanto rappresentato nel Piano di Bacino, che nella zona riconosce la presenza di un'estesa plaga detritica (vedi stralcio carta geomorfologica di Piano).

L'interpretazione geomorfologica (da foto aerea) riconosce nella zona di compluvio del versante analizzato le forme, ed i marker, geomorfologici propri dei fenomeni gravitativi, attribuendo, quindi, al corpo detritico (di media potenza) indicato nel Piano una genesi gravitativi e ponendo la zona di corona, del corpo di frana, in prossimità della zona di crinale del versante.

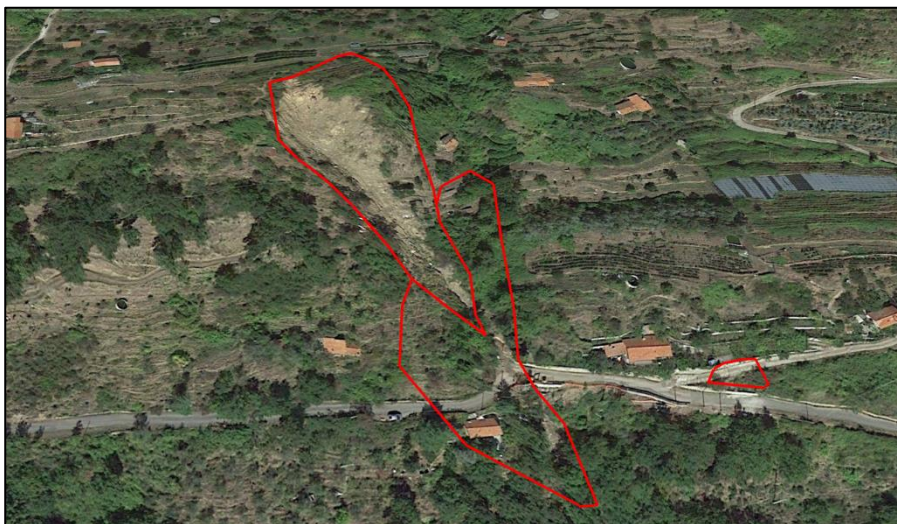
Visualizzazione su foto GoogleEarth settembre 2015

Frana quiescente già cartografata nel Piano di Bacino e confermata dal PUC; frana attiva inserita nuova (ID 112) dagli studi del nuovo PUC, confermata dalle foto aeree, verificatasi in data compresa tra il 2012 e il 2015. Aggiunta una piccola frana attiva (ID 113), sempre segnalata dal PUC, che ha coinvolto una strada secondaria.

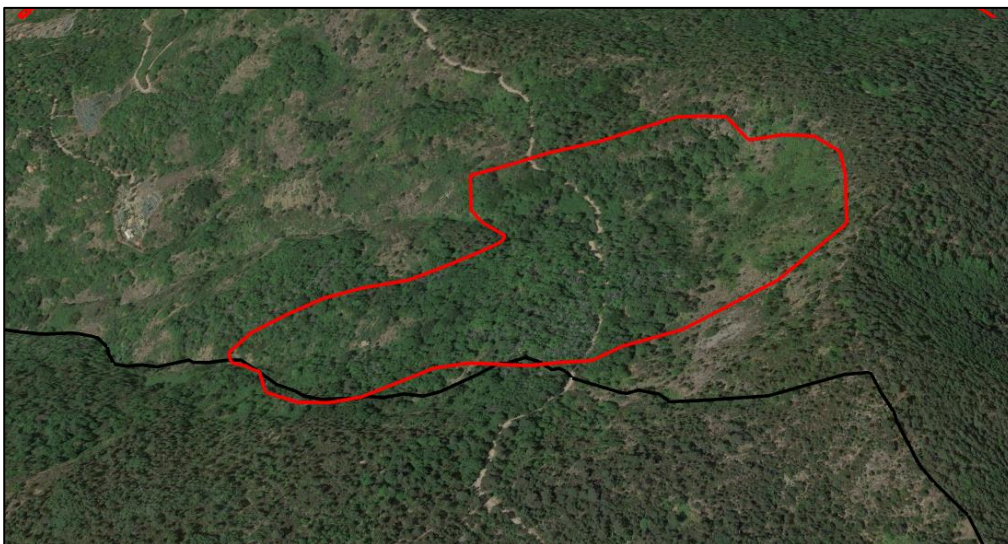
Visualizzazione su foto GoogleEarth agosto 2017

Paleofrana già cartografata nel Piano di Bacino e riportata su IFFI e su PUC con estensione nella parte sommitale a comprendere il ciglio, anch'esso già presente nel PdB; l'osservazione sulle foto aeree conferma la nuova perimetrazione con l'evidenza della rottura di pendio sulla corona.

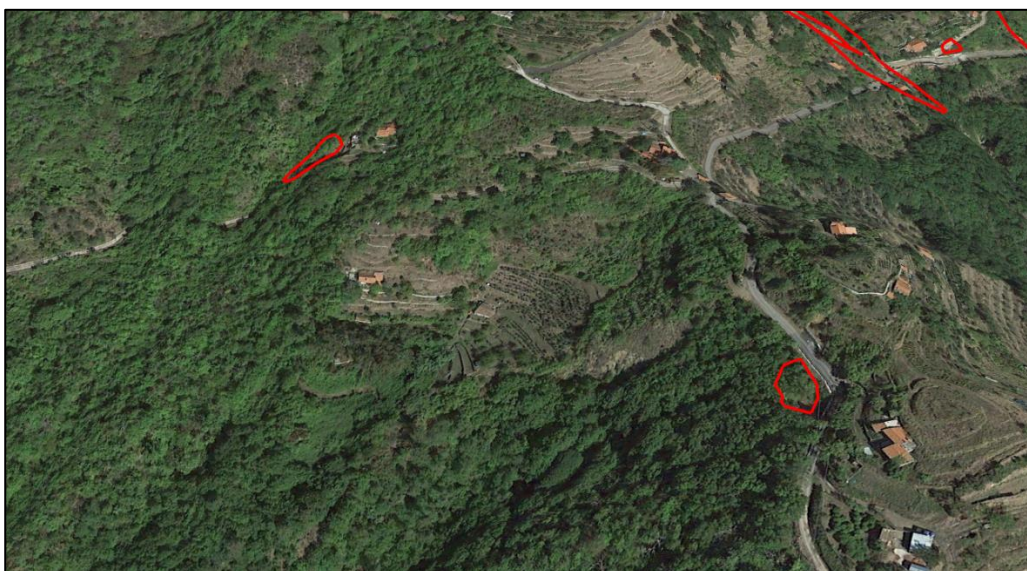
Visualizzazione su foto GoogleEarth settembre 2015

Due frane attive di nuovo inserimento su perimetrazione dello studio di aggiornamento del PUC. In particolare la ID 114 ha coinvolto la strada carrabile rendendo necessaria la realizzazione di un cordolo in calcestruzzo.

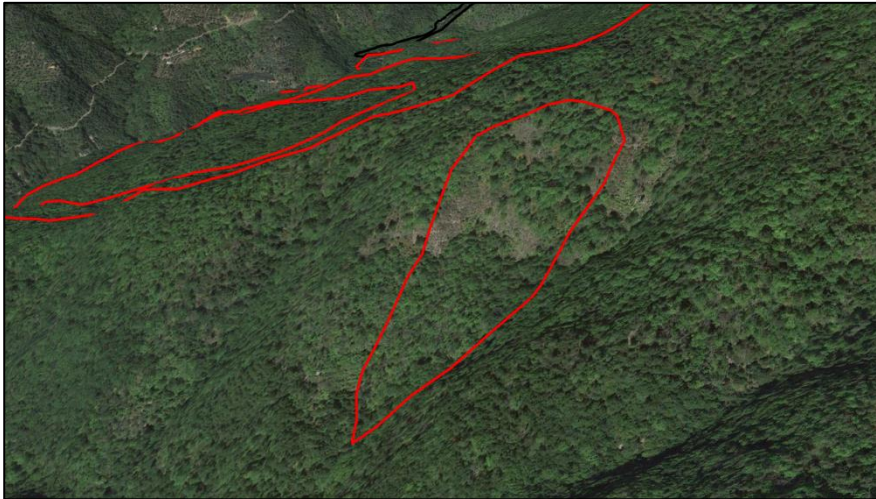
Visualizzazione su foto GoogleEarth settembre 2015

Frana già cartografata come quiescente nel piano di bacino è stata ampliata sul perimetro IFFI unendo il corpo al ciglio della frana (già indicato nel PdB).

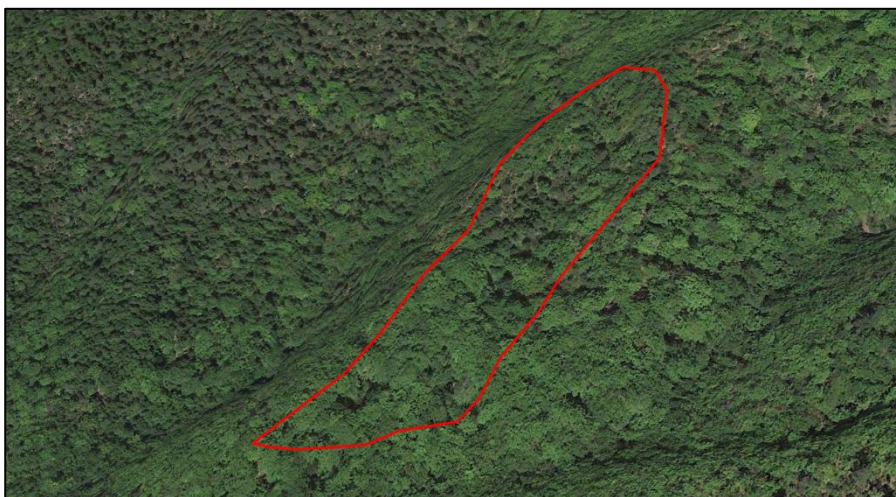
Visualizzazione su foto GoogleEarth settembre 2015

Frana quiescente già cartografata nel Piano di Bacino e riportata su IFFI e su PUC con estensione nella parte sommitale a comprendere il ciglio, anch'esso già presente nel PdB.  
Ampliata nel Piano di Bacino con classe suscettività al dissesto Pg3a.

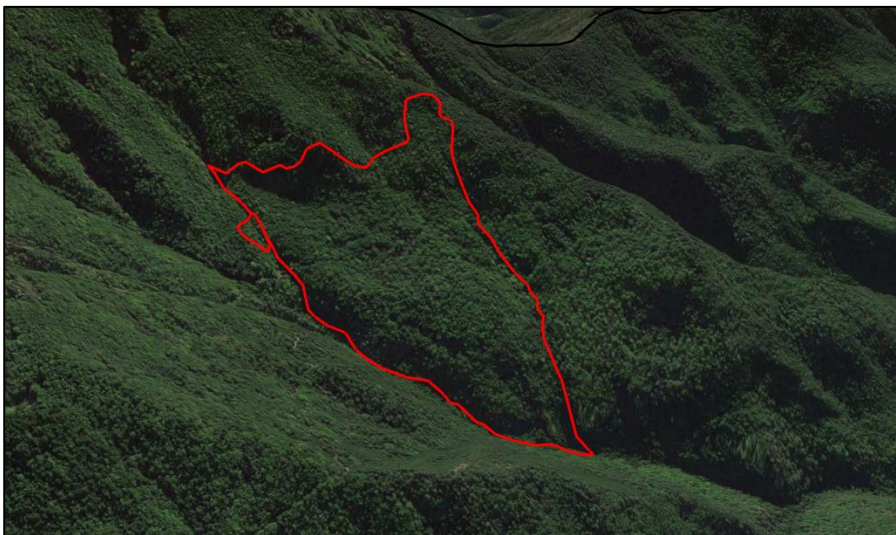
Visualizzazione su foto GoogleEarth luglio 2016

Paleofrana già presente nel Piano di Bacino ma che il progetto IFFI e gli studi del nuovo PUC hanno esteso verso monte fino alla rottura di pendio e verso valle fino al Rio Brugheo. Tale perimetrazione viene inserita nel PdB con classe di suscettività al dissesto Pg3b.

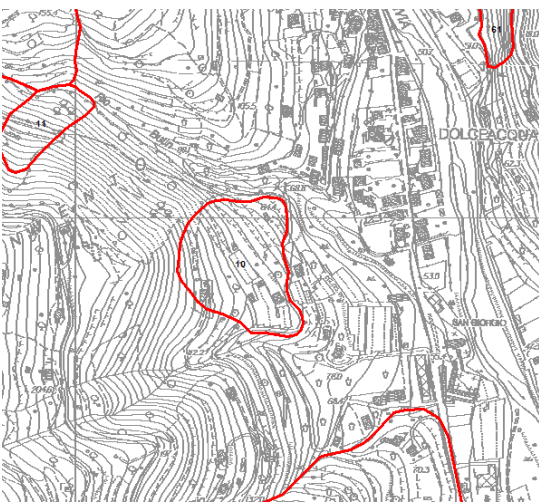
Perimetrazione corpo franoso a seguito di revisione

Sulla base, poi, del grado di rimodellamento delle forme, che è confrontabile tra le due parti del ‘nuovo, corpo di frana si definisce lo stato di attività STABILIZZATO.

A tal riguardo si osserva che nella porzione di monte del corpo franoso, precedentemente classificata come quiescente, non sono visibili fenomeni di instabilità progressi né paiono sussistere condizioni predisponenti la riattivazione del dissesto quindi si ritiene più coerente la condizione di inattività di tipo stabilizzato.

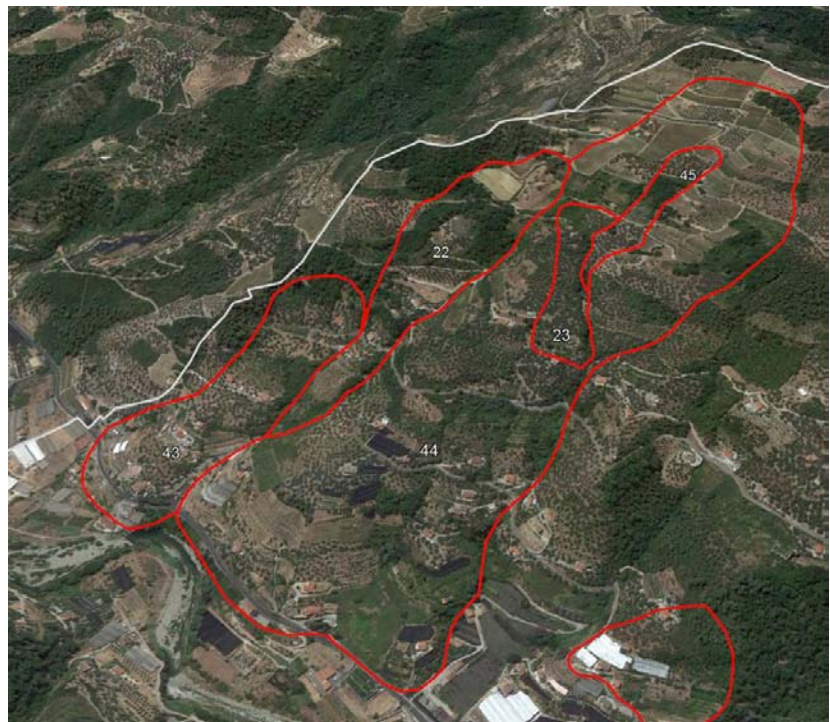
Visualizzazione su foto GoogleEarth 2018

Rispetto al quadro della franosità vigente, sono stati aggiunti nuovi corpi di frana riconoscibili sulla base delle evidenze morfologiche proprie della natura gravitativa dei succitati corpi (variazione del profilo longitudinale, presenza di contropendenze, disordine del reticolo idrografico superficiale), nel contempo il grado rimodellamento delle forme, accompagnato dall'assenza di notizie di instabilità in atto indicano la condizione di inattività degli stessi.

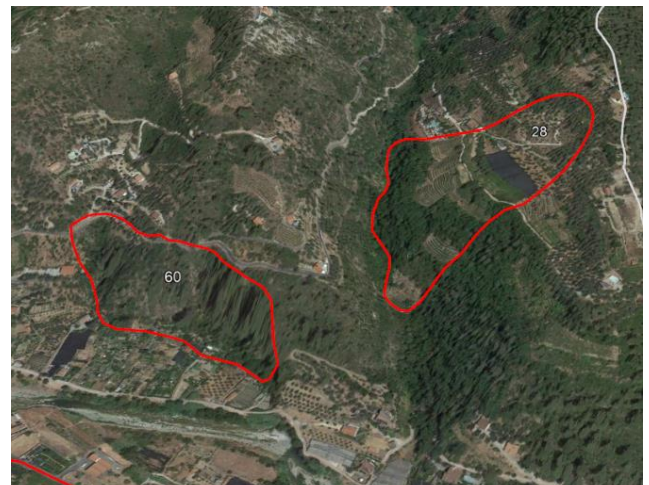
Il corpo ID.60 rappresenta una zona soggetta a crolli che allo stato pur evidenziando una elevata energia del rilievo delle scarpate si presenta rivegetata ed in condizioni di inattività delle cinematiche di frana. Il fenomeno viene considerato, in termini di stato di attività, come quiescente poiché permangono le condizioni predisponenti l'innescio di possibili fenomeni dissestivi (vedi immagine seguente).

Visualizzazione su foto GoogleEarth 2018

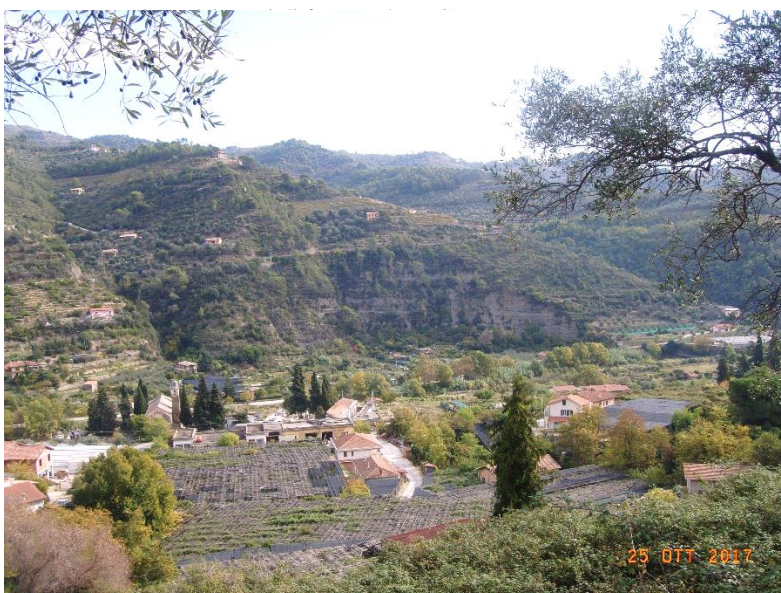
Si perviene, così, ad una parziale riclassificazione di pericolosità del comparto precedentemente ricadente negli ordini di classe PG1 e PG2 che, a seguito dell'inserimento dei nuovi corpi franosi, passa alle classi di pericolosità PG3b (corpo di frana ID 28) e PG3a (corpo di frana ID 60).

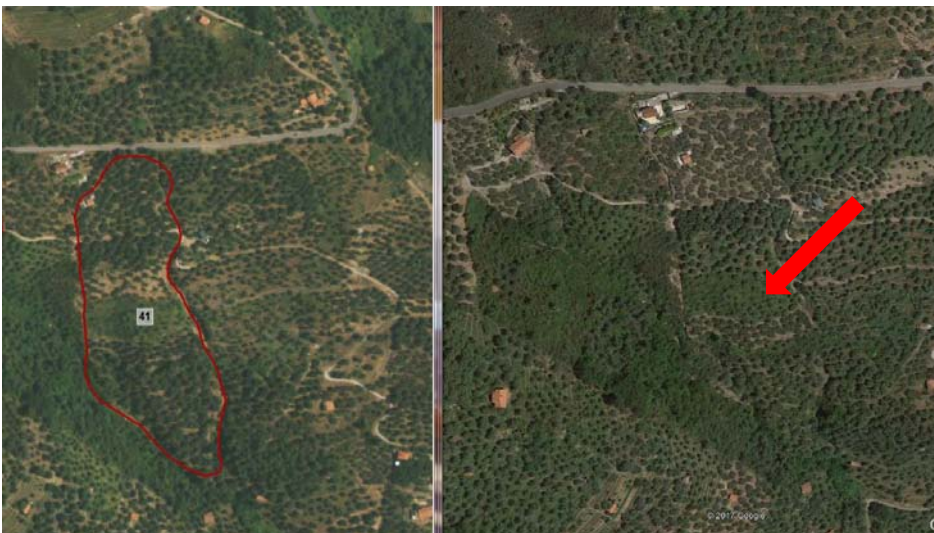
- il corpo ID 41, di nuovo inserimento di nuovo inserimento sulla base dell'analisi fotointerpretativa (foto b/n, VA 1988/89, st.10A ft.241-242). In analogia col caso precedente sono stati riconsiderati i dati di base della carta geomorfologica di Piano indicando nella porzione di versante interessato dalla presenza di coperture detritiche di media potenza (vedi stralcio carta geomorfologica di Piano) un corpo di frana che condiziona il drenaggio superficiale (le incisioni dei corsi d'acqua si sviluppano lungo i fianchi della frana) e determina una locale alterazione del profilo longitudinale con alternanza di contropendenze e declivi.

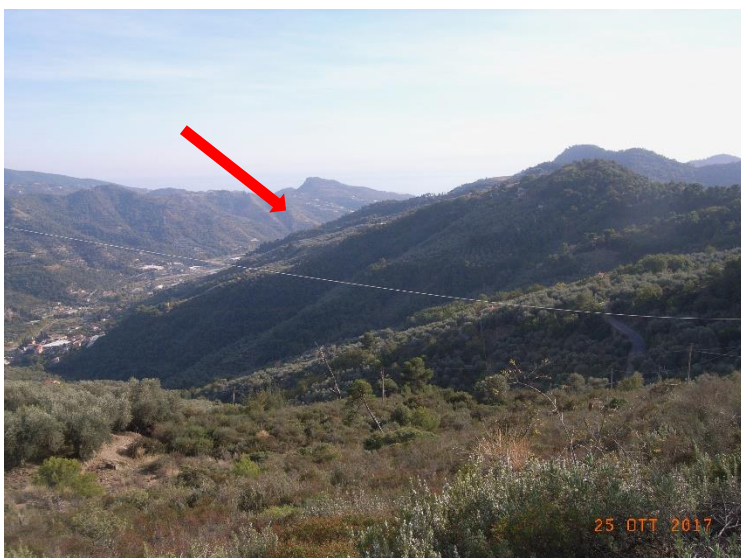
Sulla base dell'analisi fotointerpretativa (foto b/n, VA 1988/89, st.8A ft.173-174) conseguente agli studi di MS è stata condotta una riconsiderazione morfologica di quanto rappresentato nel Piano di Bacino, nonché dalla cartografia CARG; vedi perimetrazioni seguenti su base CTR.

Nello specifico la cartografia di base del PDB (vedi stralcio della Carta geomorfologica del PDB) indica per questa porzione del bacino una configurazione morfologica caratterizzata da coperture detritiche medio-sottili (cf) ridossate al fondovalle - presso il quale si rilevano fenomeni di erosione incanalata lungo l'asta torrentizia tributaria del Rio Barbaira - e, nei settori superiori, estesi areali con roccia affiorante in scadenti condizioni (Rs) con presenza, sempre nelle zone apicali, di cigli di frana che concorrono a delimitare un preciso comparto morfologico.

Con riferimento, quindi, ai dati di base precedentemente riassunti lo scenario morfologico proposto indica nei fenomeni gravitativi il principale fattore condizionante l'evoluzione morfologica di questa porzione di bacino. In particolare si riconoscono due grossi corpi franosi retti, segnatamente ID 53 e ID 56, corrispondenti a improntanti collassi gravitativi profondi in roccia - con cinematismi di scorrimento/scivolamento – su cui si è impostata una franosità secondaria e successiva rappresentata dai corpi di frana ID 54, ID 55 e ID 35, alcuni dei quali mantengono condizioni di possibile riattivazione di instabilità.

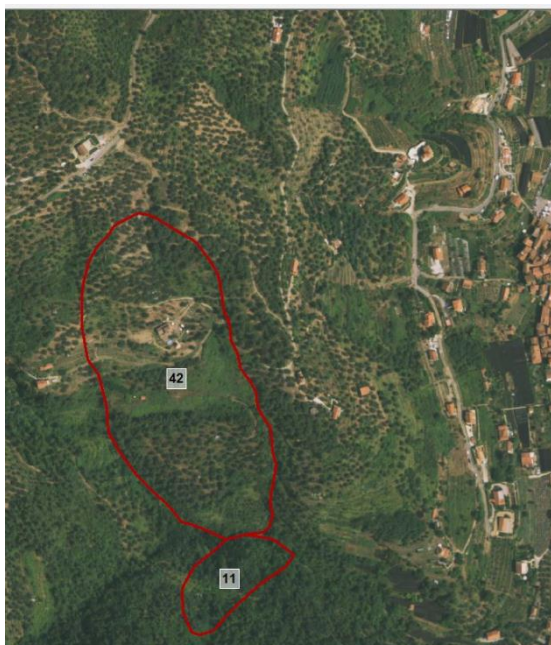
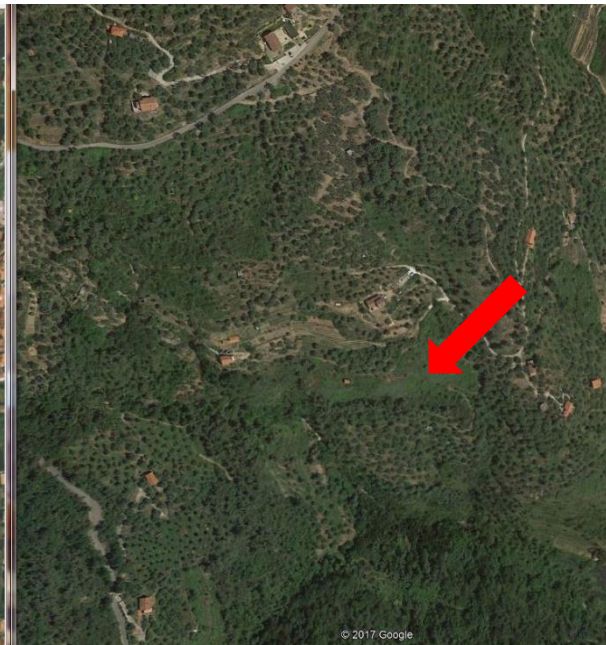
Si tratta di nuovo inserimento sulla base dell'analisi fotointerpretativa (foto b/n, VA 1988/89, st.10A ft.241-242). Sono stati riconsiderati i dati di base della carta geomorfologica di Piano indicando nella porzione di versante interessato dalla presenza di coperture detritiche di elevata potenza (vedi stralcio carta geomorfologica di Piano) un corpo di frana che condiziona il drenaggio superficiale (deviazione locale del corso d'acqua presso il piede del corpo di accumulo) e produce l'alterazione del profilo longitudinale del pendio.

Rispetto allo scenario di pericolosità del PDB si produce, così, una parziale riclassificazione di pericolosità del comparto di versante che, in precedenza, ricadeva nella classe PG2 e che a seguito del riconoscimento di del corpo franoso inattivo passa alla classe di pericolosità PG3b.

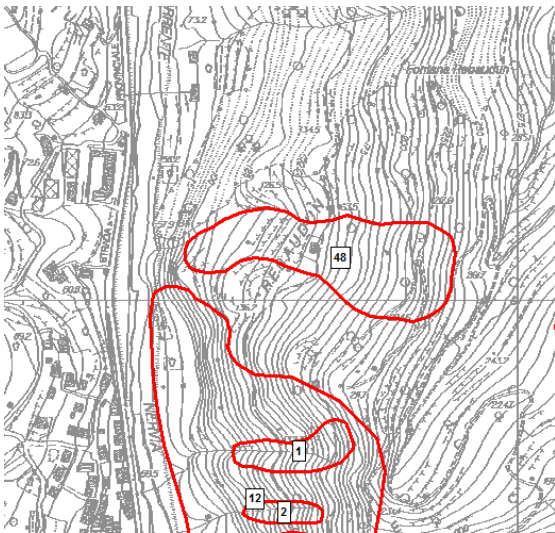
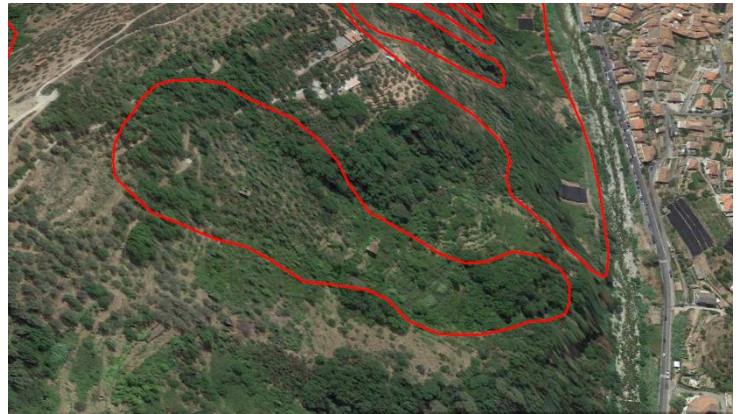
Si tratta di nuovo inserimento sulla base dell'analisi fotointerpretativa (foto b/n, VA 1988/89, st.12A ft.328-329) facendo riferimento al dato di bibliografia presente nella cartografia CARG; vedi perimetrazione seguente su base CTR.

Rispetto allo scenario di pericolosità del PDB si produce, così, una parziale riclassificazione di pericolosità del comparto di versante che, in precedenza, ricadeva nelle classi PG1 e PG2, che a seguito del riconoscimento di del corpo franoso inattivo passa alla classe di pericolosità PG3b.

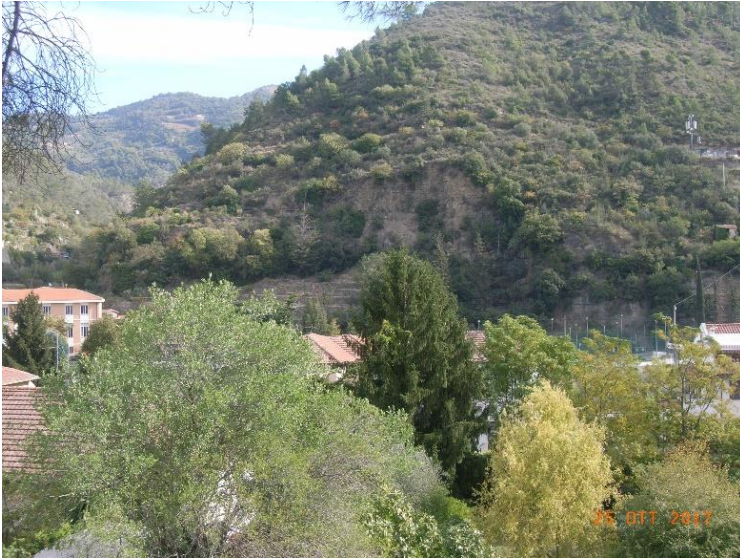
Si tratta di nuovo inserimento sulla base delle evidenze dei luoghi rilevate nel corso del sopralluogo del 25/10/2017, vedi immagine fotografica che segue.

Rispetto allo scenario di pericolosità del PDB si produce, così, una parziale riclassificazione di pericolosità del settore di versante che, in precedenza, ricadeva nella classe PG1, che a seguito del riconoscimento del corpo franoso quiescente passa alla classe di pericolosità PG3a.

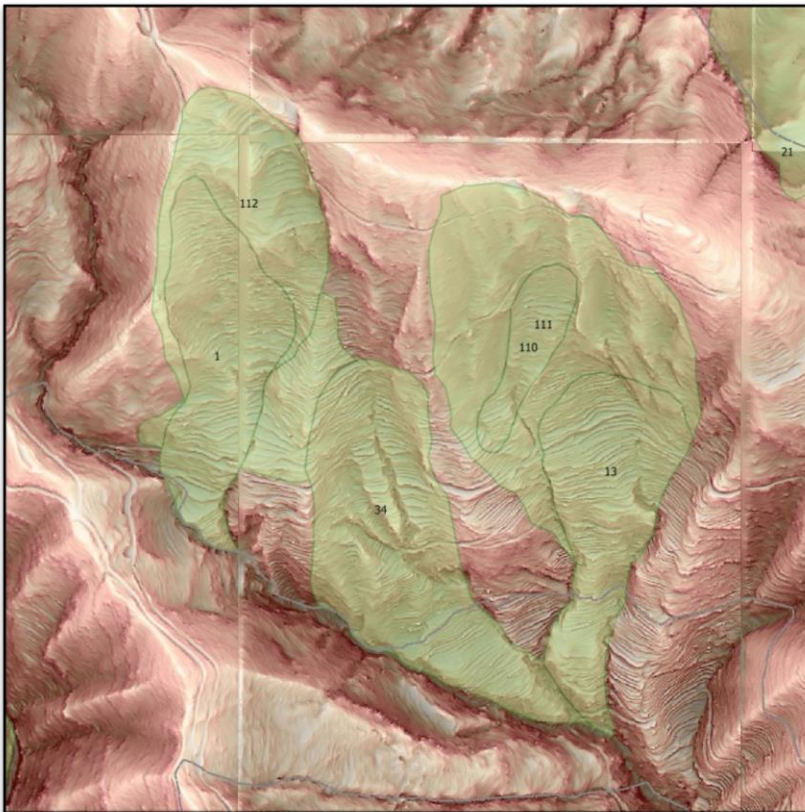
In Loc. Marcora del Comune di Isolabona nella parte sommitale del Bacino dell'omonimo Rio in sponda orografica sinistra il Piano di Bacino vigente individua tre corpi di frana, di cui uno classificato Pg3B, sotto la Loc. Colle di sella e i restanti due a est del primo tra quota 800 m.s.l.m. e 650 m.s.l.m. classificati come frane quiescenti con pericolosità associata pari a Pg3A.

Modello digitale del terreno della Loc. Marcora del Comune di Isolabona

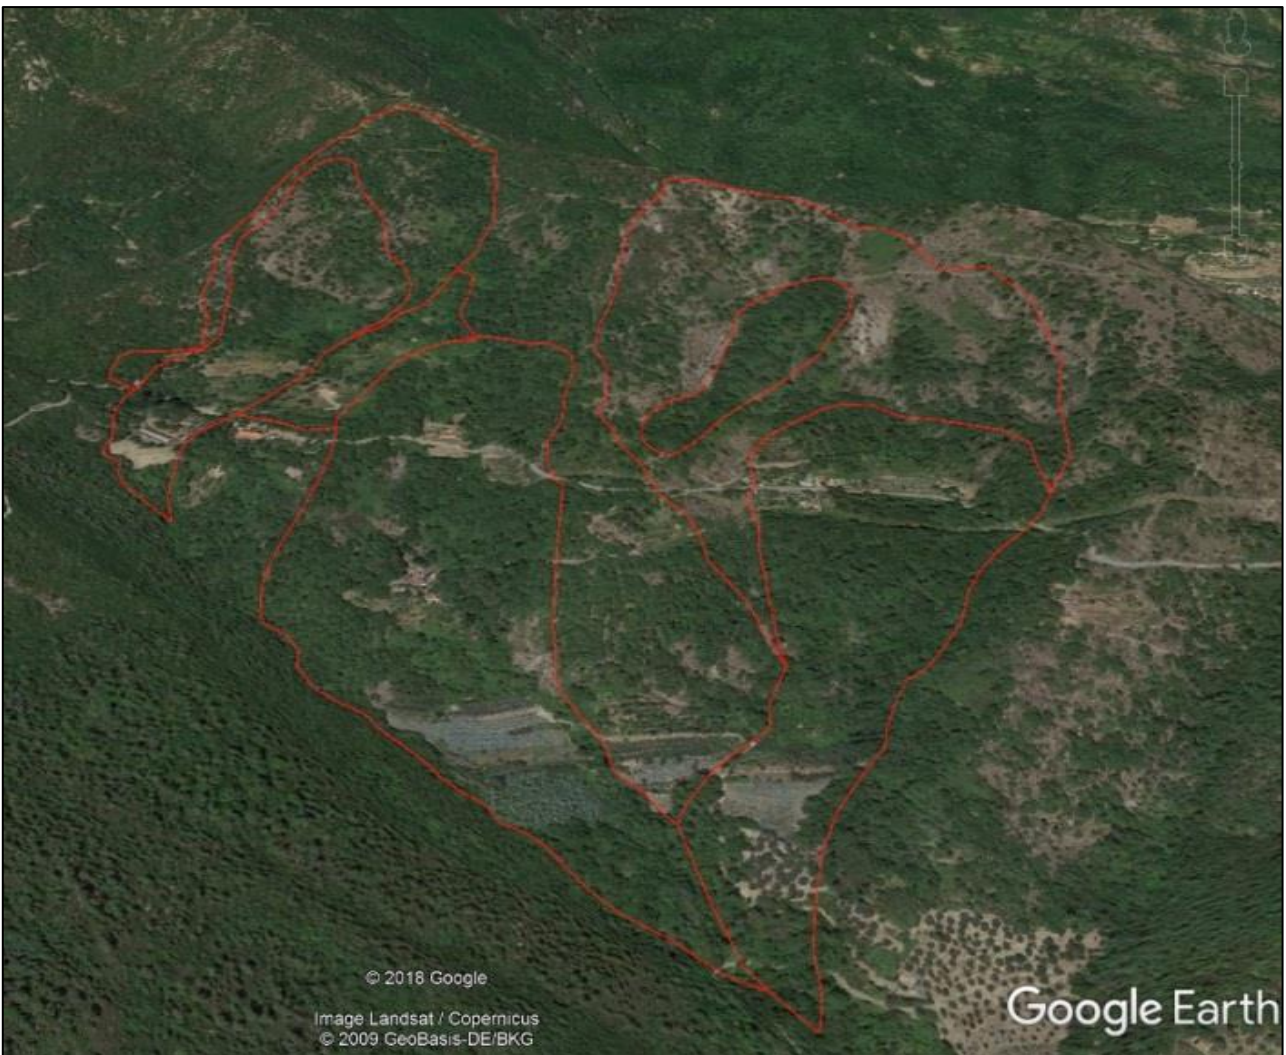
Vista prospettica d'insieme della nuova perimetrazione su base foto satellitare.

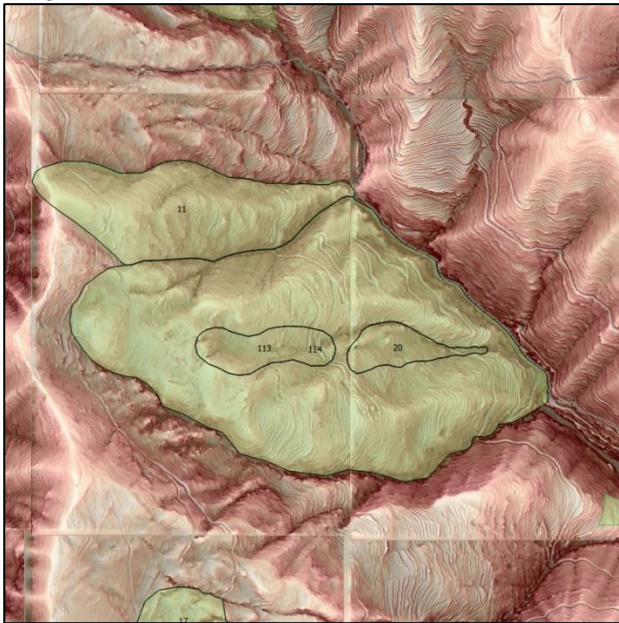
Nella zona di Loc. Pratorosso del Comune di Isolabona( da quota 720 m slm circa, fino a 300 slm circa), la carta della pericolosità del PdB vigente individua due corpi di frana di cui uno quiescente e l'altro relitto con associata pericolosità rispettivamente PG3A e PG3B, come evidenziato dalle due frecce nello stralcio allegato.

A seguito della revisione di dettaglio dei movimenti franosi nel Comune di Isolabona, attraverso l'analisi delle foto aeree e soprattutto grazie alla predisposizione e analisi del modello digitale del terreno (di cui si allega uno stralcio), per la zona in parola è stato possibile procedere ad una completa revisione della franosità e conseguentemente della Pericolosità associata, le risultanze di tale revisione sono le seguenti: per quanto riguarda la frana quiescente è stata declassata in PG3B (corpo di frana relitto) nel contempo la zona individuata come frana relitta è notevolmente ampliata in quanto è stata individuata una DGPV, ad esempio una evidenza geomorfologica è costituita dallo spostamento dell'asse del Rio Marcora. Inoltre al centro della DGPV è stata individuata un corpo di frana più superficiale avente le caratteristiche di una frana di tipo quiescente e pertanto a questa zona è stata associata una classe di rischio pari a PG3A

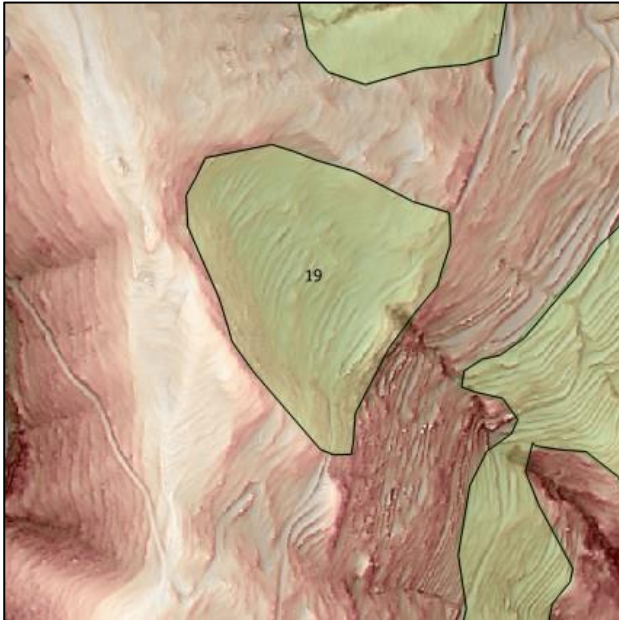
Modello digitale del terreno frana ID 19 loc. Madonna della Neve

In loc. Madonna della Neve in Comune di Isolabona è presente un fenomeno gravitativo identificato in ID n 19 nel PdB vigente, attualmente risulta associata una classe di rischio pari a Pg3B. A seguito della revisione della franosità, si ritiene di confermare la classe di rischio e di aumentare nella parte di coronamento della frana la perimetrazione per meglio aderire alle evidenze geomorfologiche emerse dall'analisi delle foto aeree e del modello digitale del terreno.

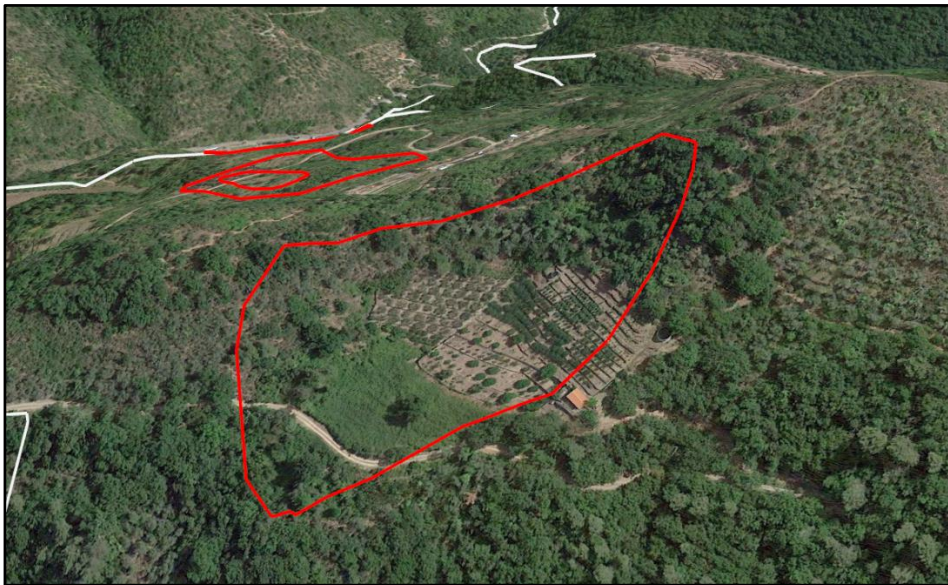
Visualizzazione su foto GoogleEarth agosto 2017

Si tratta di un corpo di frana già rappresentato nel vigente Piano di Bacino la cui perimetrazione è stata modificata per inglobare il ciglio di frana così come da interpretazione IFFI, considerando tale rappresentazione più aderente allo stato dei luoghi. Nel contempo viene confermato lo stato di attività del PDB

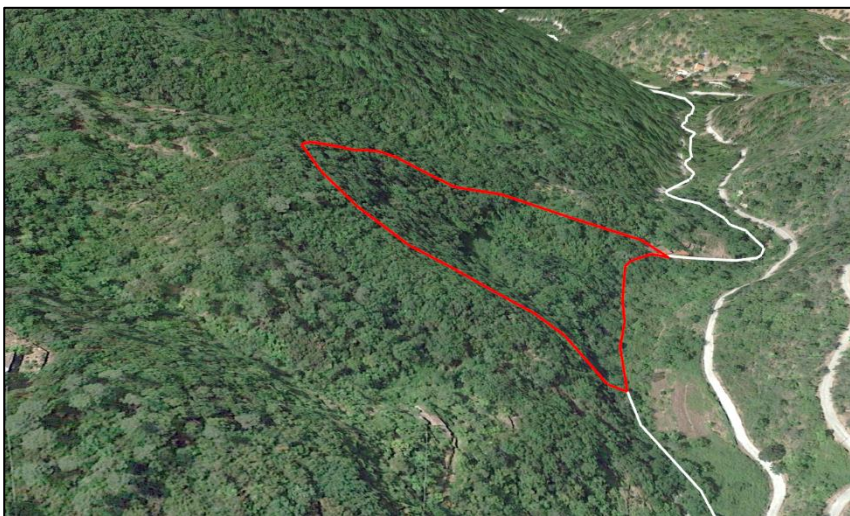
Visualizzazione su foto GoogleEarth agosto 2017

Frana già cartografata nel Piano di Bacino e presente anche, con dimensione più estesa, nel progetto IFFI. Nell'ambito della presente revisione il corpo di frana è stato ampliato a comprendere il ciglio, secondo lo standard IFFI, ritenendo tale perimetrazione più consona alla condizione di pericolosità dei luoghi.

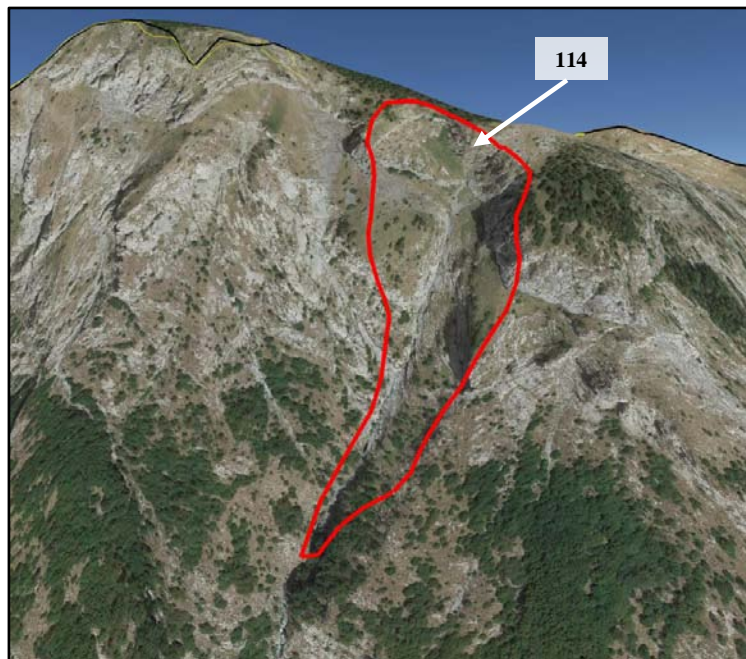
Visualizzazione su foto GoogleEarth agosto 2017

Come per i casi precedenti vi è l'inserimento, quasi interamente all'interno dell'areale della Id\_i 79, di un corpo di frana attivo che origina dal crinale secondario a Est del Monte Pietravecchia e scende verso il corso d'acqua denominato Valle dell'Incisa; l'areale ricalca in massima parte un corpo franoso già mappato dal progetto IFFI. Le foto aeree evidenziano recenti e ripetuti movimenti di materiale richiamati dall'impluvio fortemente inciso.

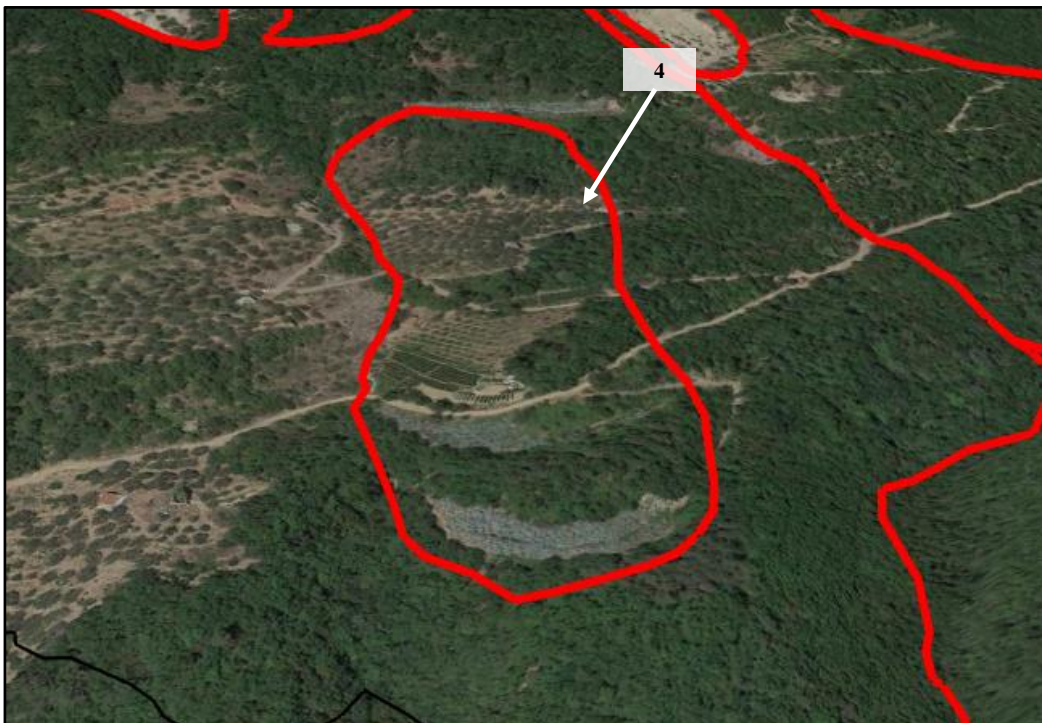
Visualizzazione su foto GoogleEarth agosto 2017

Modificato il perimetro del corpo franoso per adattarlo alla morfologia rappresentata nella cartografia aggiornata; territorio interamente coltivato, non vi sono segni riconoscibili di movimento.
