# REGIONE LIGURIA

**STUDIO DI APPROFONDIMENTO A CORREDO  
DELL'AGGIORNAMENTO DEL QUADRO DELLA  
PERICOLOSITA' GEOMORFOLOGICA DEL PIANO DI  
BACINO T.NERVIA  
(AMBITO 2 – NERVIA)**

## **ALLEGATO 1.1:**

### **SCHEDA RIASSUNTIVA REVISIONE QUADRO DEI DISSESTI**

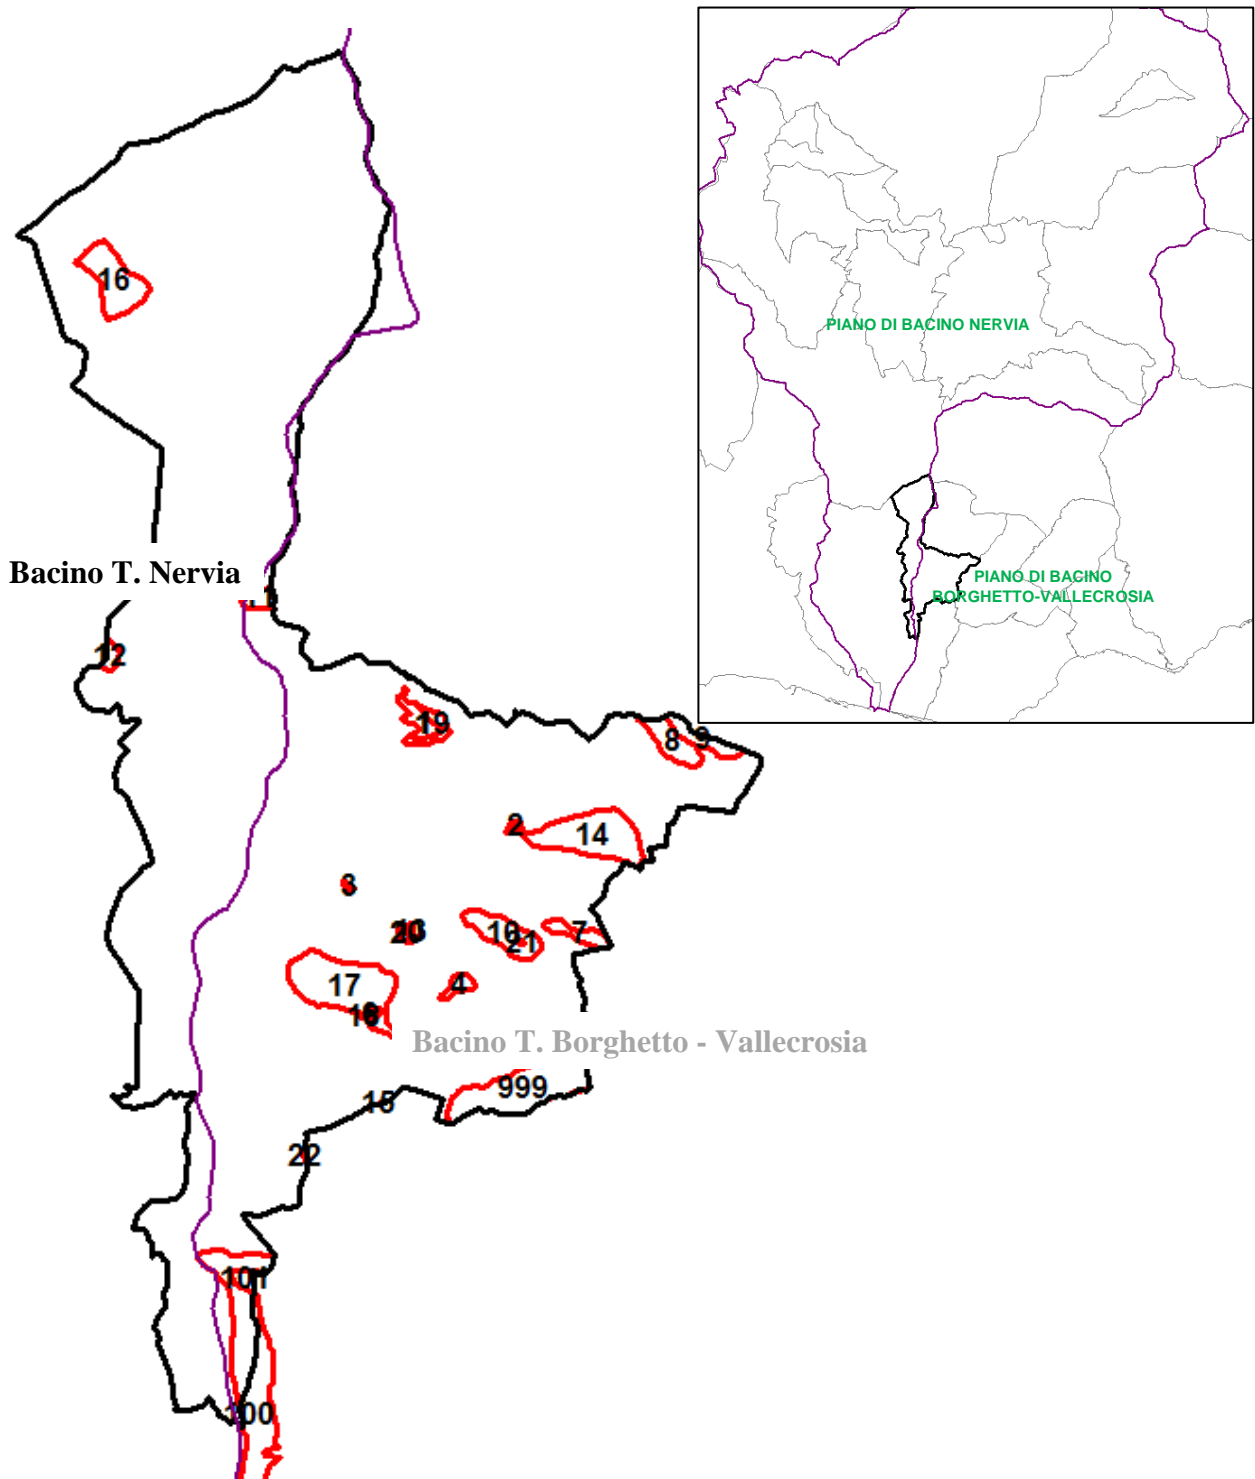
***DISTRIBUZIONE DEI DISSESTI DI VERSANTE SUL TERRITORIO COMUNALE,  
COME DA ESITI STUDIO DI MS ED APPROFONDIMENTI ISTRUTTORI***
