## SCHEDA PER IL CENSIMENTO DEI MOVIMENTI FRANOSI

**PROVENIENZA DATO** ☐ Comune ☒ Provincia ☐ Regione  
Data rilievo **Dicembre 2000**  
Codice frana **DF/SS/A \*/14/ 14** .Rilievo n...**14**.  
Rilevatore..... **Dott. Marcello Brancucci**

Provincia.....**IMPERIA**  
Comunità Montana...**Argentina**  
Comune.....**Castellaro**  
Ambito di bacino.....**5 - PRINO**  
Bacino.....**T.Caravello**.....Sottobacino..... **Rio Loaghi**

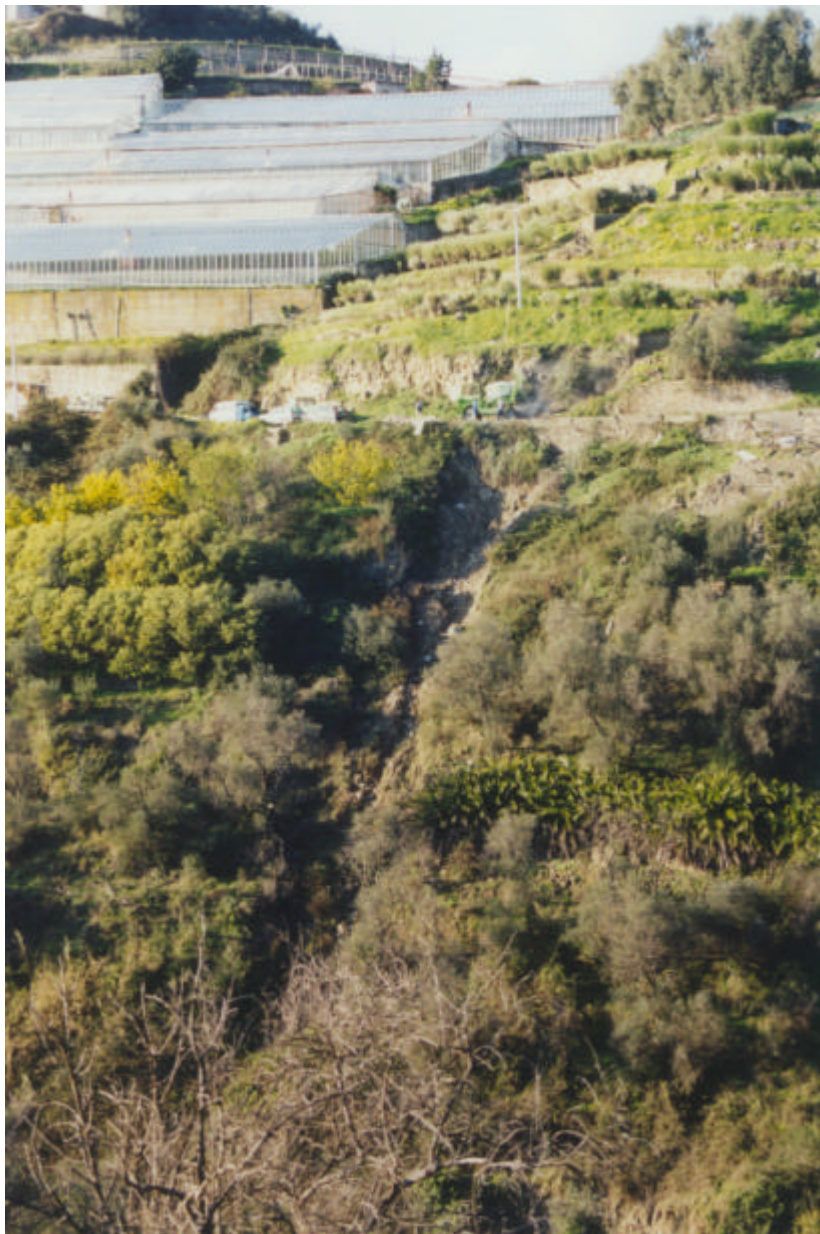
**Foto 1**

NOTE: Il dissesto, seppur di modeste dimensioni, ha provocato la rottura della sede stradale ed ha compromesso la stabilità del versante sottostante. La causa scatenante è stata la pioggia persistente, con scrosci localizzati sull'area; l'ingrossamento dei rii minori con il relativo trasporto solido e l'assenza di un adeguato sistema di tombinatura al di sotto delle viabilità.

Lo scadimento delle caratteristiche geotecniche delle coltri di copertura, associato alla forte acclività ed alla carenza di un adeguata regimazione delle acque sono stati sia elementi predisponenti che scatenanti il dissesto.

Attualmente la sede stradale è in via di rifacimento mediante muri di sostegno sul lato di valle, ma occorre un progetto di sistemazione dell'intero versante che preveda il consolidamento dell'esistente ed il potenziamento della rete di drenaggio e canalizzazione delle acque.
