## SCHEDA PER IL CENSIMENTO DEI MOVIMENTI FRANOSI

**PROVENIENZA DATO** ☐ Comune Data rilievo ... **Dicembre 2000** .....  
☒ Provincia Codice frana **SCp/A \*/ 09/ 21** Rilievo n. .... **9**  
☐ Regione Rilevatore **Dott. Marcello Brancucci** .....

Provincia..... **IMPERIA** .....  
Comunità Montana.....  
Comune..... **Cipressa** .....  
Ambito di bacino..... **5 - PRINO** .....  
Bacino..... **Area scolante** ..... Sottobacino.....

latitudine..... **1414081** ..... longitudine..... **4855298** ..... altitudine..... **50** .....  
quota coronamento (m)..... **50** ..... quota punto inferiore (m)..... **40** .....  
C.T.R. n°..... **258160** ..... località..... **Area scolante tra Rio Ciapasse e Rio dei Marmi** .....  
Volo n° ..... anno ..... strisciata n° ..... fotogramma n° .....  
Volo n° ..... anno ..... strisciata n° ..... fotogramma n° .....  
Volo n° ..... anno ..... strisciata n° ..... fotogramma n° .....

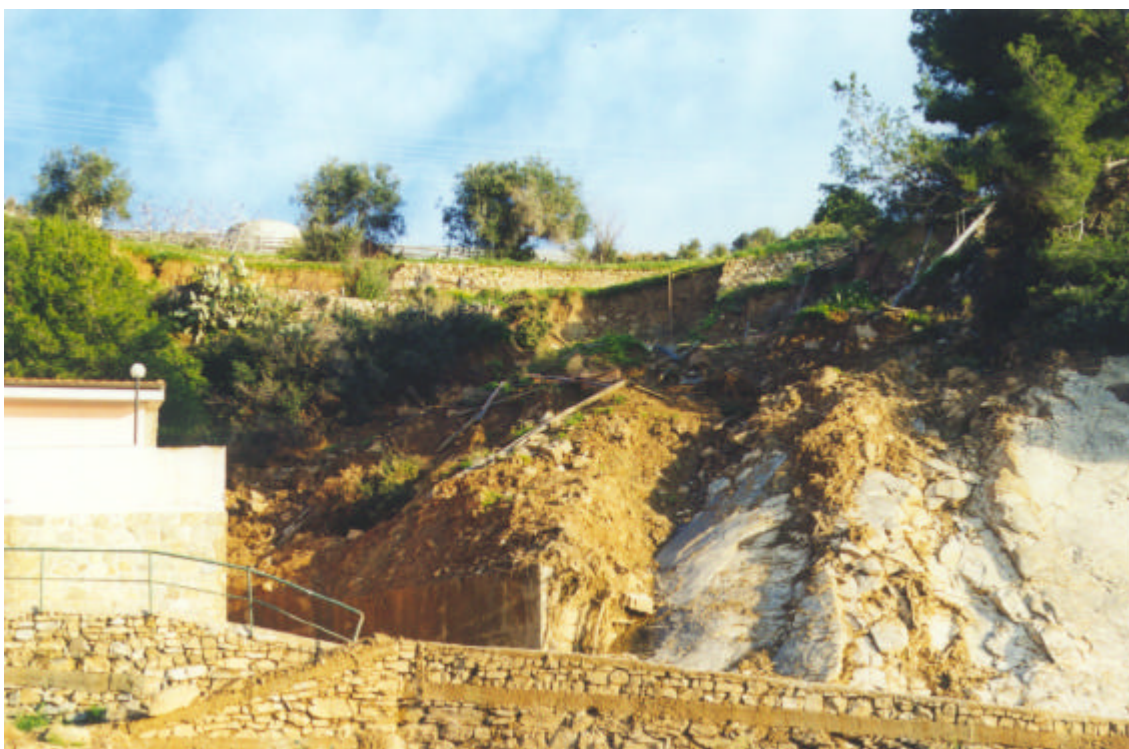
Foto 1

**NOTE:** La giacitura della roccia flyschioide, con una immersione verso sud ed una inclinazione maggiore di quella del pendio, ha fatto sì che la coltre terrigena, mista a materiale detritico proveniente dal cappellaccio di alterazione, scivolasse planarmente verso valle.

Le precipitazioni prolungate ed intense hanno impregnato i terreni superficiali rendendoli plastici e facendone scadere le caratteristiche geotecniche.
