## SCHEDA PER IL CENSIMENTO DEI MOVIMENTI FRANOSI

**PROVENIENZA DATO** ☐ Comune Data rilievo ... **Dicembre 2000** .....  
☒ Provincia Codice frana **FC/ A\*/11/24** .Rilievo n...**11**.  
☐ Regione Rilevatore..... **Dott. Marcello Brancucci**

Comune.....**Costarainera**.....

C.T.R. n°.....**258120**.....località.....**Istituto Elioterapico**.....

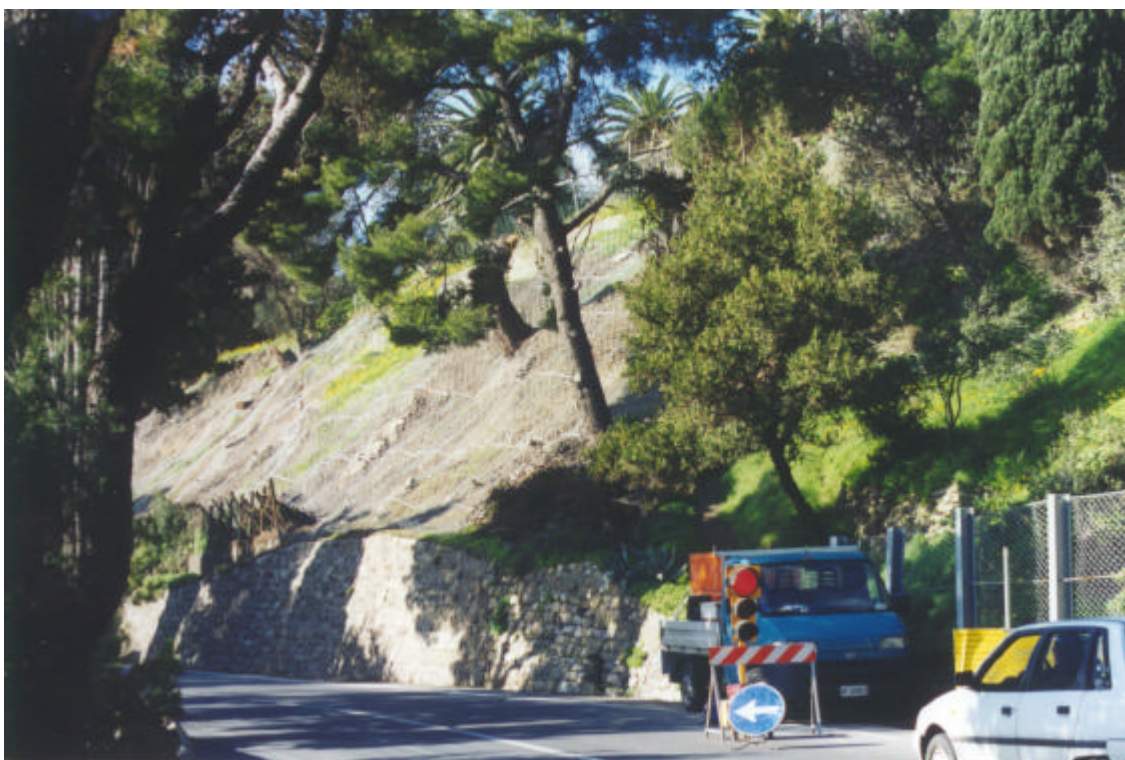
Foto 1

**NOTE:** L'area oggetto del movimento gravitativo è direttamente sovrastante la strada statale n°1 Aurelia in prossimità dell'istituto Elioterapico; come si evince dalla documentazione fotografica è chiaro che il movimento è stato causato dalla impregnazione idrica delle coltri di copertura su un terreno senza alcun tipo di drenaggio superficiale.

La colata di fango e detriti che costituisce il corpo di frana è attualmente in fase di rimozione e sono in corso i lavori di ripristino del versante mediante coronamento, riprofilatura e messa in opera di chiodi e reti di protezione.
