## SCHEDA PER IL CENSIMENTO DEI MOVIMENTI FRANOSI

**PROVENIENZA DATO** ☐ Comune Data rilievo **Dicembre 2000**.....  
☒ Provincia Codice frana... **DF/Q /04/44** Rilievo n...**4**.....  
☐ Regione Rilevatore.....Dott. **Marcello Brancucci**.....  
Provincia.....**IMPERIA**.....  
Comunità Montana...**Argentina**.....  
Comune.....**Pompeiana**.....  
Ambito di bacino..... **5 - PRINO**.....  
Bacino.....**T. Caravello**.....Sottobacino.....**Rio Caneval**.....

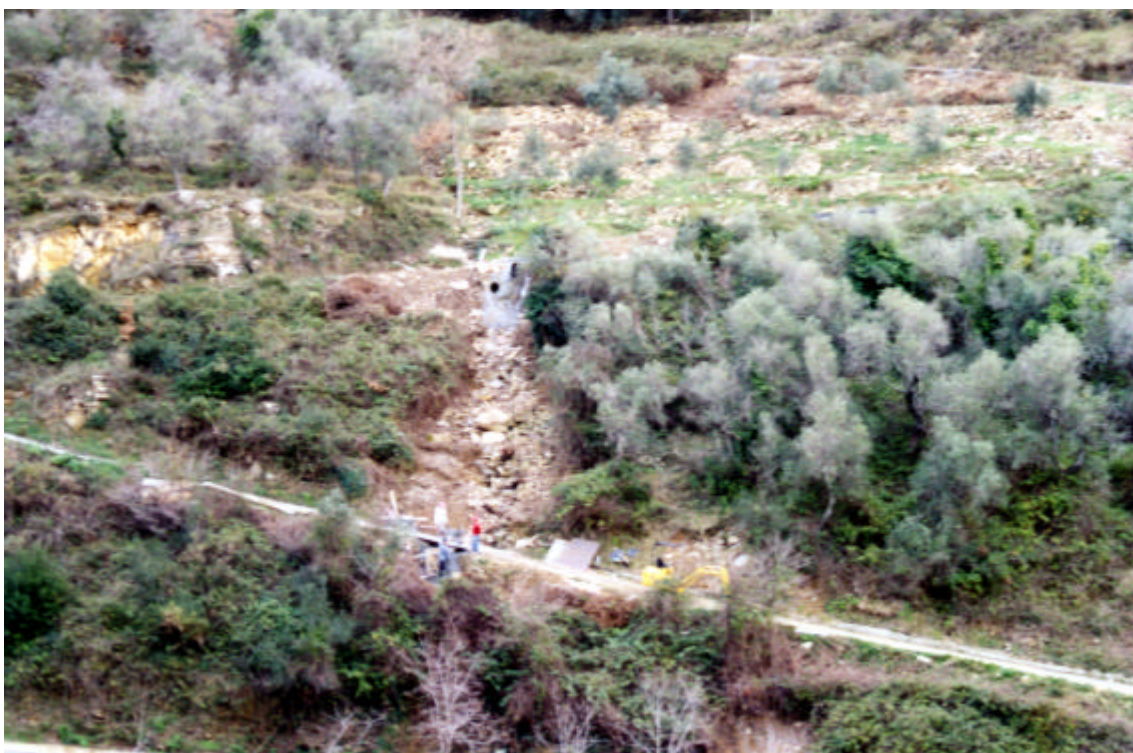
Foto 1

NOTE: Il corpo di frana, costituito in prevalenza da materiale lapideo a pezzatura variabile da decimetrica a centimetrica, ha interessato sia la stradina che porta alla chiesa di S. Bernardo sia la strada che collega Castellaro a Pompeiana.

Le precipitazioni intense e persistenti hanno provocato la mobilitazione del materiale già disarticolato su un versante molto acclive e già interessato da 3 tagli stradali.

Allo stato attuale sono iniziati i lavori di ripristino delle sedi viarie mediante l'asportazione del materiale lapideo e la canalizzazione delle acque meteoriche. Tali interventi hanno reso meno importanti gli effetti del movimento gravitativo ; si dovrà provvedere, in seguito, alla modificazione dei fattori predisponenti la stessa.
