PROVINCIA DI SAVONA

PIANO DI BACINO STRALCIO SUL RISCHIO IDROGEOLOGICO

PIANO INTERVENTI

MERULA

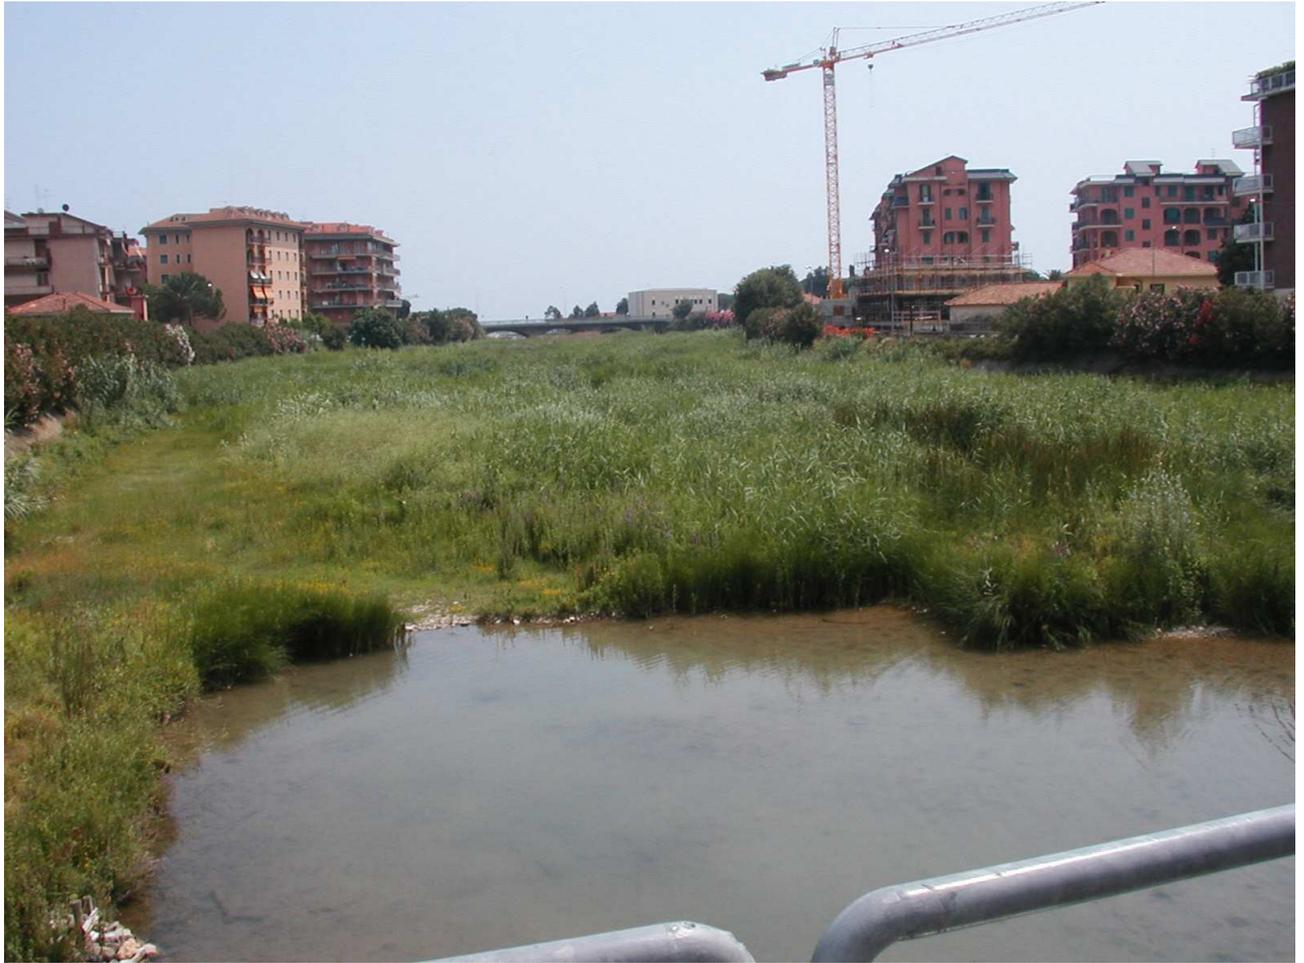
Foto 1: oasi naturalistica

Messa in sicurezza dell'asta terminale dal Ponte Viale Europa Unita all'oasi naturalistica, innalzamento argini nei presso oasi naturalistica, adeguamento opere di attraversamento ponte Italia 61 e ponte Viale Europa Unita, ripristino briglia a monte del ponte Italia 61, in particolare tenendo conto delle seguenti criticità puntuali e proposte di interventi strutturali, da valutare in sede di studio di dettaglio e di progettazione:

- Innalzamento degli argini destro e sinistro per un tratto di circa 400 m tra il ponte Aurelia e il Ponte Italia 61 in corrispondenza dell'oasi naturalistica.

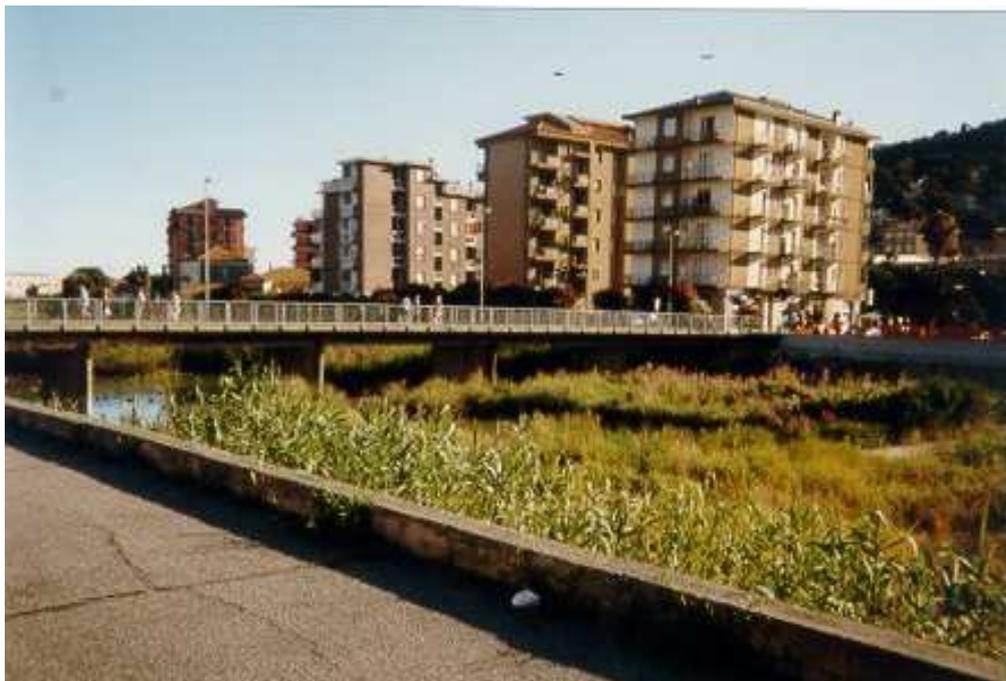
- Il ponte Italia 61 presenta quattro pile in alveo e la quota dell'intradosso più bassa del livello arginale a monte del ponte; esso non garantisce lo smaltimento neanche di portate cinquantennali. Si propone la demolizione del Ponte Italia 61 e ricostruzione con un impalcato più alto e con un minor numero di pile in alveo.

Foto 2: ponte Italia visto da monte

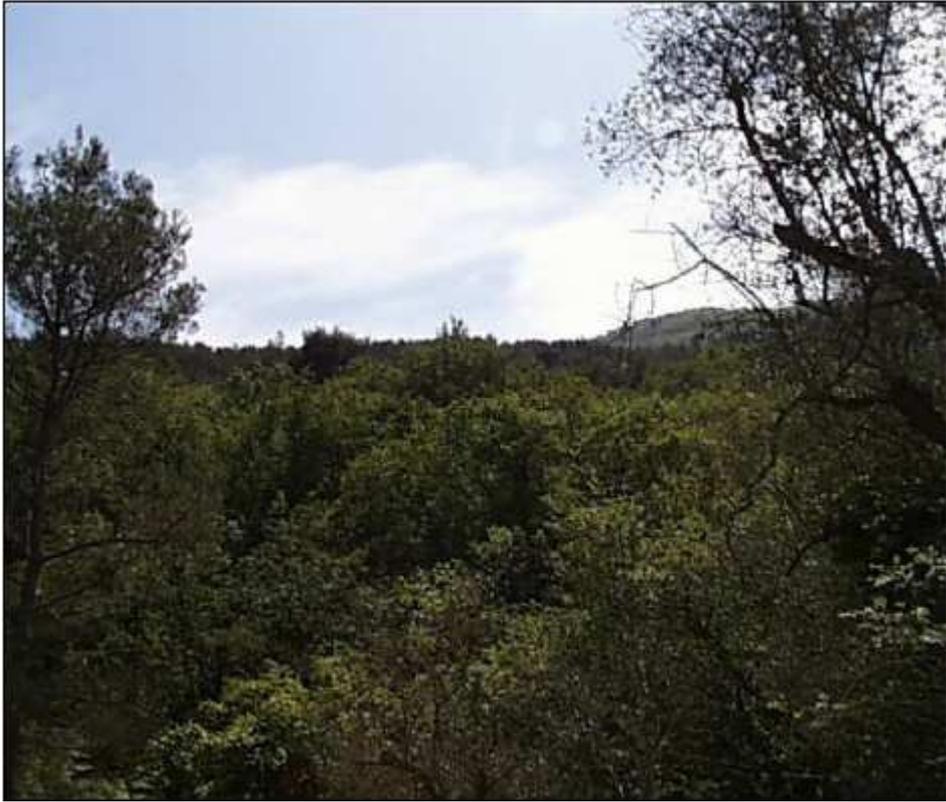
Il laghetto antincendio presenta lesioni sul lato vallivo di contenimento.

Vista del sitio

Consolidamento del lato valle.

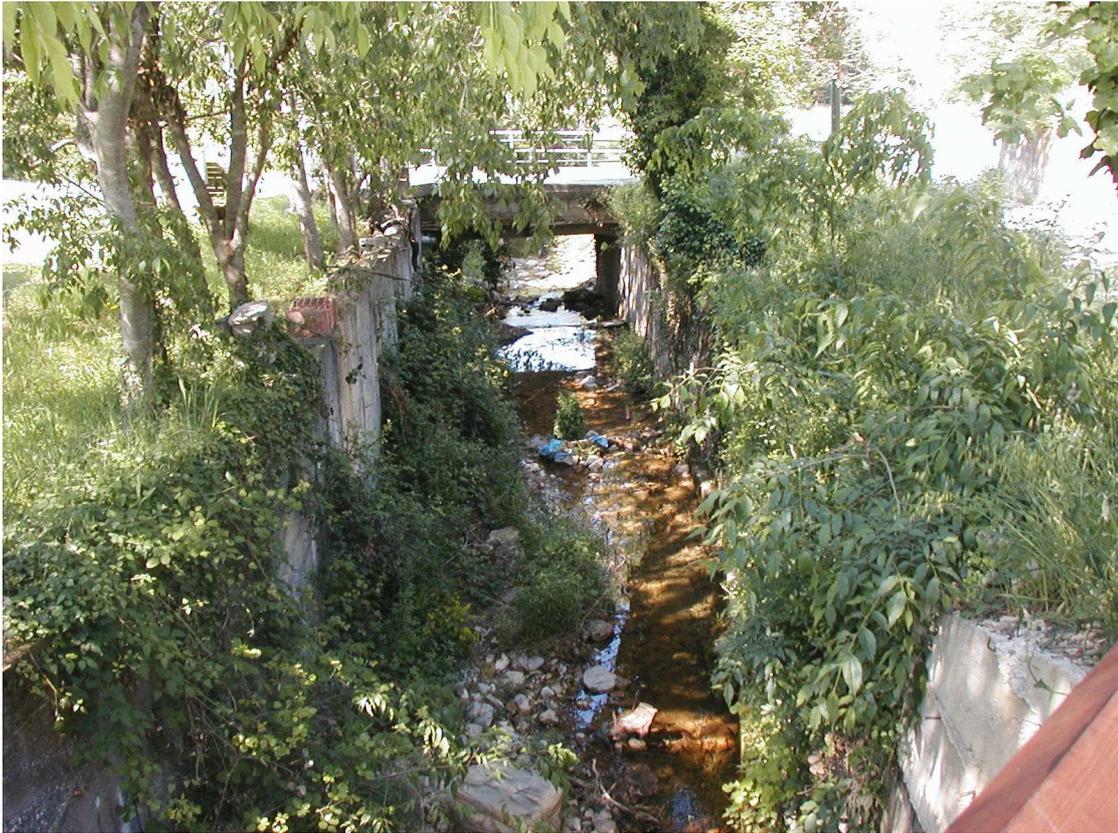
Il Rio San Giovanni è insufficiente a smaltire la portata cinquantennale a causa dell'inadeguatezza delle sezioni e degli attraversamenti, tra cui principalmente la S.P. n. 13 e gli attraversamenti privati.

Foto 1: attraversamento su Rio San Giovanni

Messa in sicurezza dell'asta del Rio San Giovanni da Loc. Casa Garotta alla confluenza con il T. Merula mediante proposte di interventi strutturali, da valutare in sede di studio di dettaglio e di progettazione, quali l'adeguamento delle sezioni, delle arginature e degli attraversamenti.

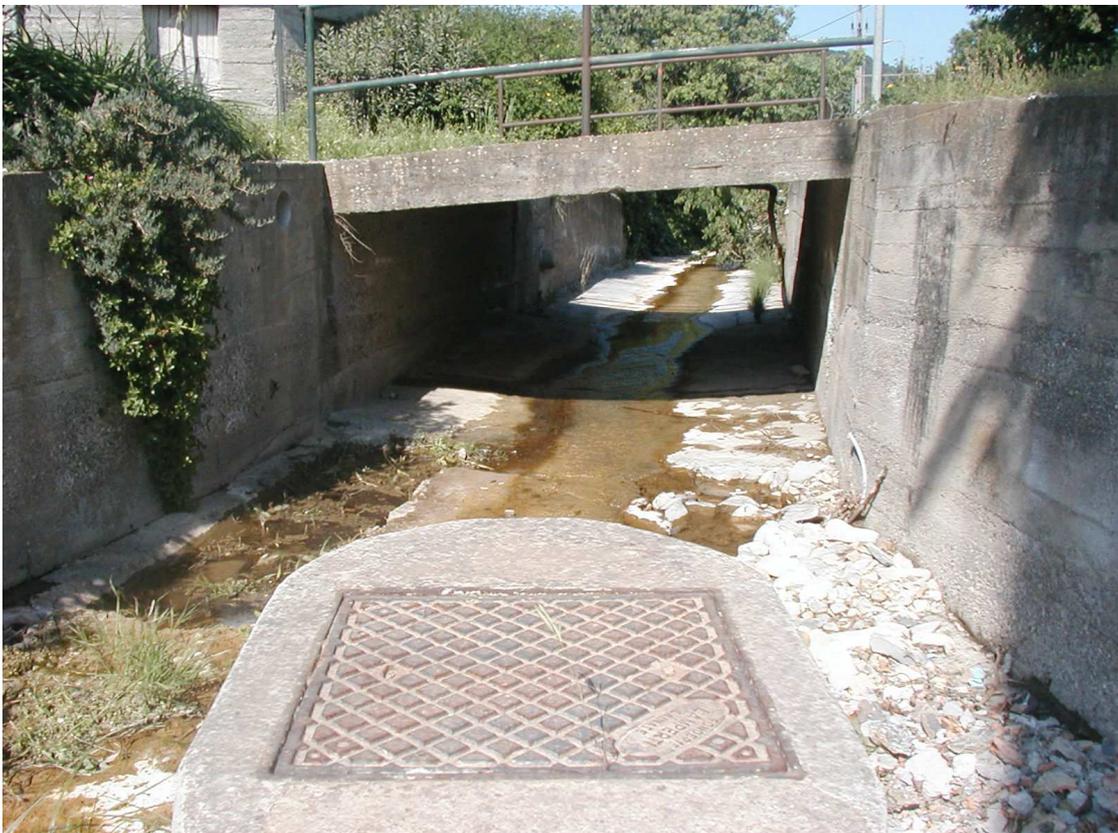
Foto 2: attraversamento su Rio San Giovanni

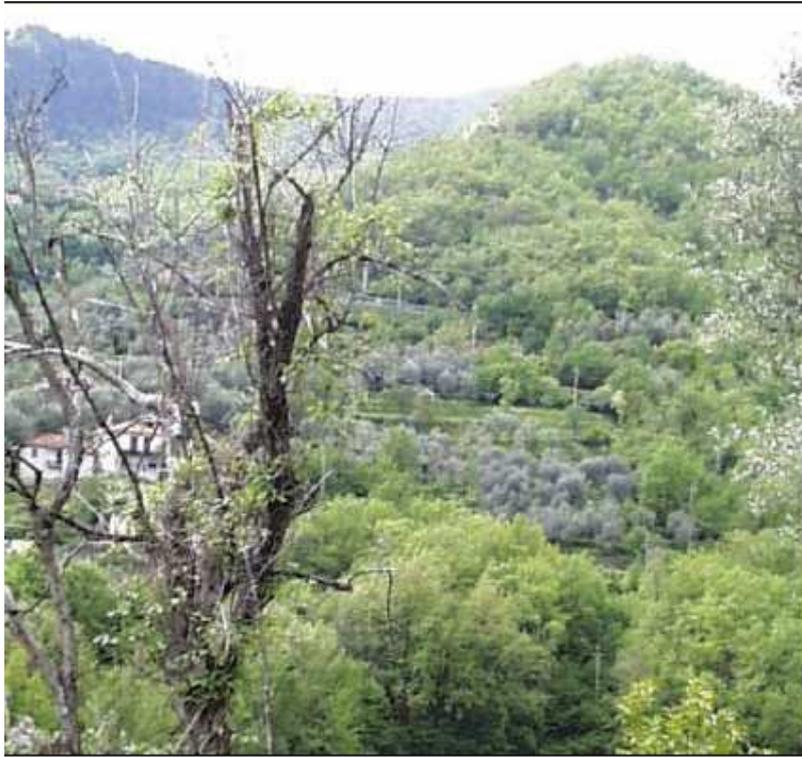
Il tratto in esame presenta problemi di stabilità.

Foto del sito

Consolidamento della sede stradale e regimazione delle acque superficiali.

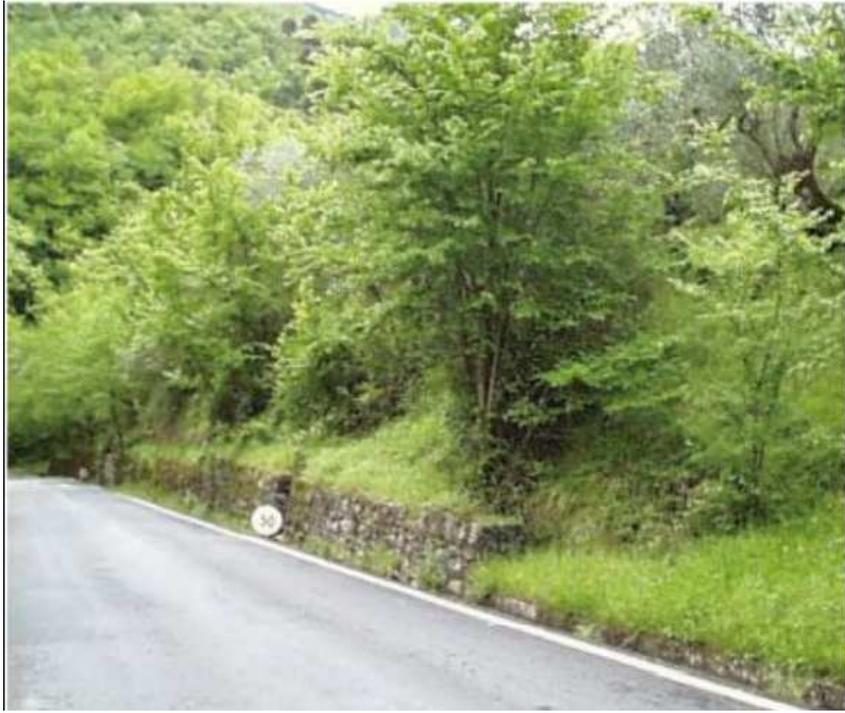
La strada Provinciale, già in passato consolidata per mezzo di opere strutturali, presenta una non corretta regimazione idrica sia sul lembo di monte sia su quello di valle.

Foto del sito

Regimazione della circolazione idrica a monte ed a valle della Strada Provinciale.

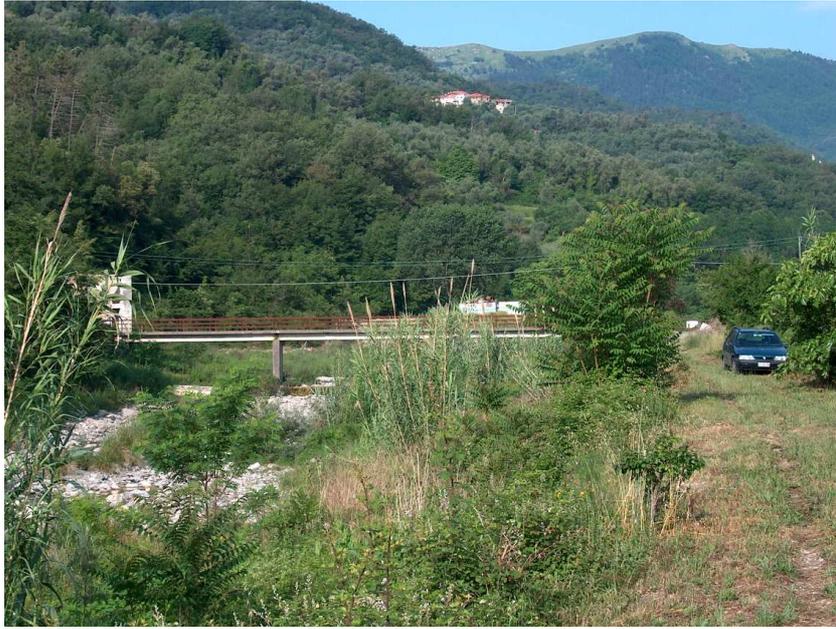
Alcune sezioni del tratto in questione sono insufficienti al transito della portata cinquantennale e duecentennale

Frazione Borgo Nuovo

Adeguamento e pulizia delle sezioni di deflusso, adeguamento e ripristino dell'arginatura esistente secondo criteri progettuali compatibili con il territorio in esame.
