Accordo di avvalimento sottoscritto con Autorità di Bacino Distrettuale Appennino Settentrionale. Adozione della variante al Piano di bacino stralcio T. Crovetto - Ambito 10 Pora relativa all'aggiornamento del quadro della pericolosità geomorfologica ed idraulica in Località Maremma e di ulteriori areali in dissesto geomorfologico presenti nel territorio del Comune di Spotorno (SV).

PIANO DI BACINO STRALCIO PER L'ASSETTO IDROGEOLOGICO
AMBITO PORA CROVETTO

CARTA DELLA SUSCETTIVITA' AL DISSESTO DEI VERSANTI

CARTA DELLE FASCE DI INONDABILITA'

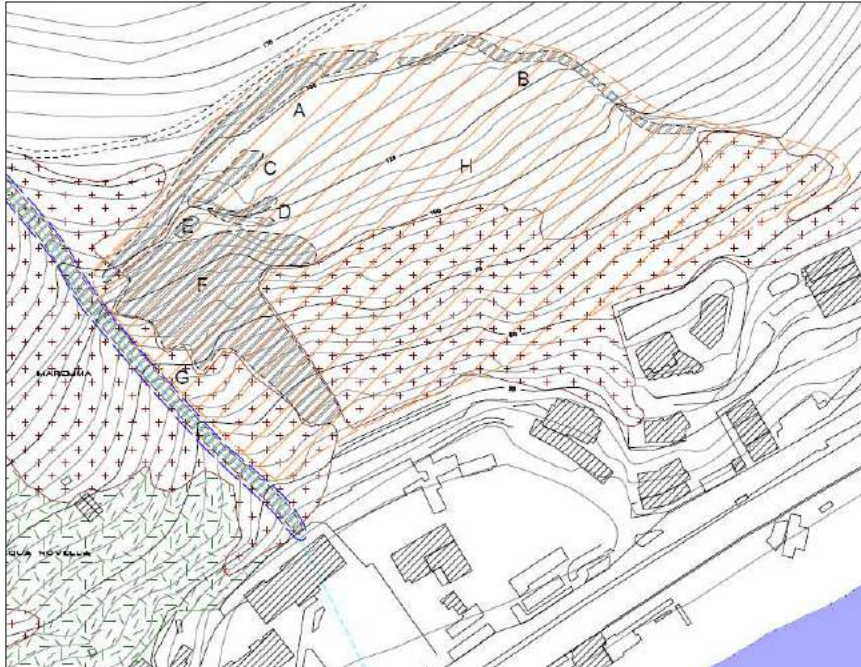
Nel seguito vengono esplicitate le condizioni di criticità del comparto di versante della loc. Maremma ed i corrispondenti gradi di pericolosità idrogeologica, adottando una suddivisione in settori (vedi immagine seguente) che riprende gli ambiti già indicati nella documentazione agli atti, propedeutica al presente studio.

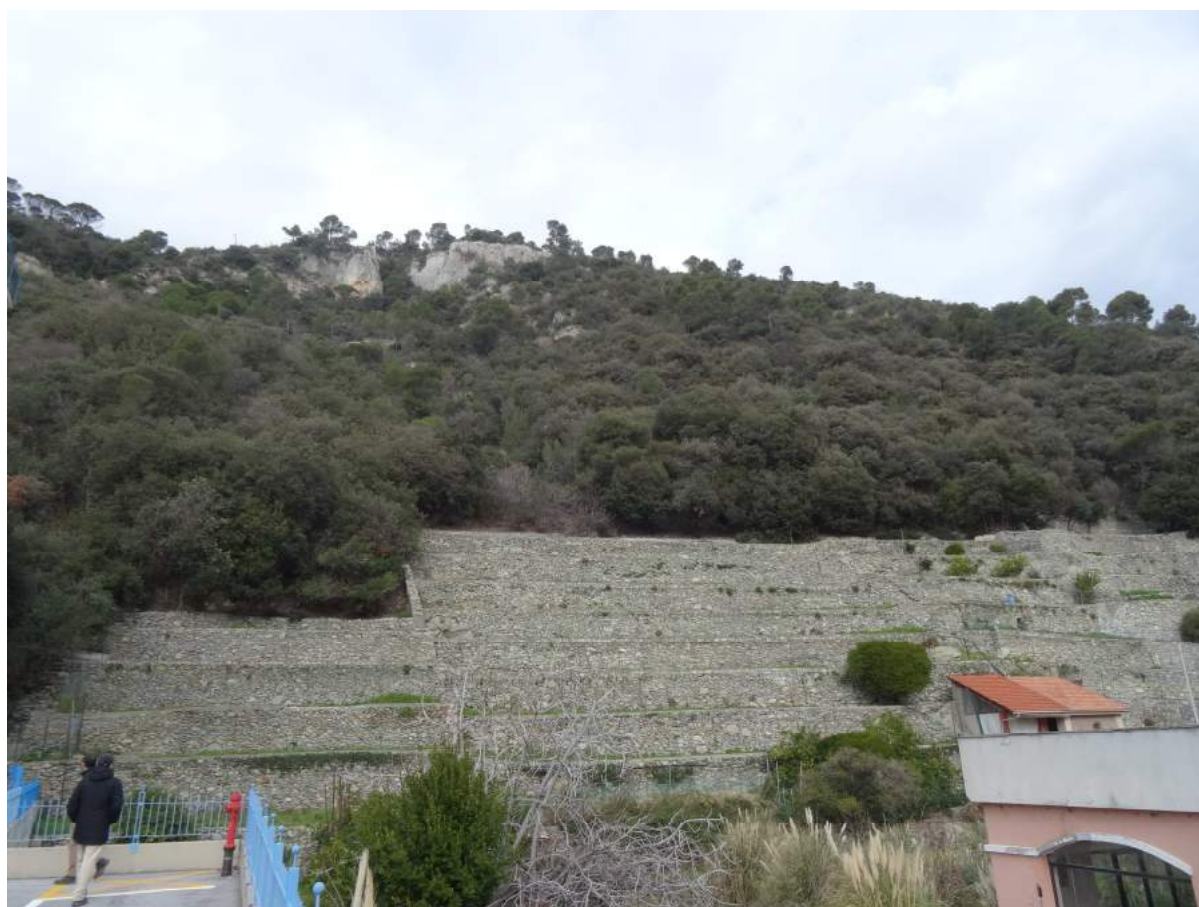
Vista panoramica del settore di piede del versante in Loc. Maremma in Comune di Spotorno (SV). Si osserva l'importante terrazzamento realizzato in fregio al fondovalle.

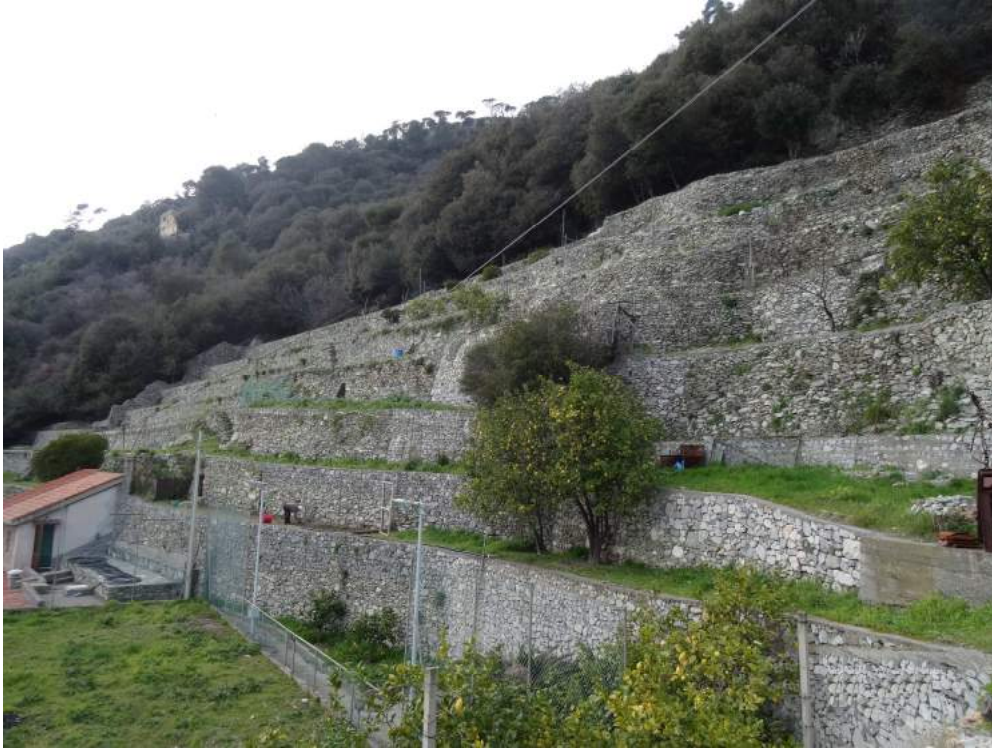
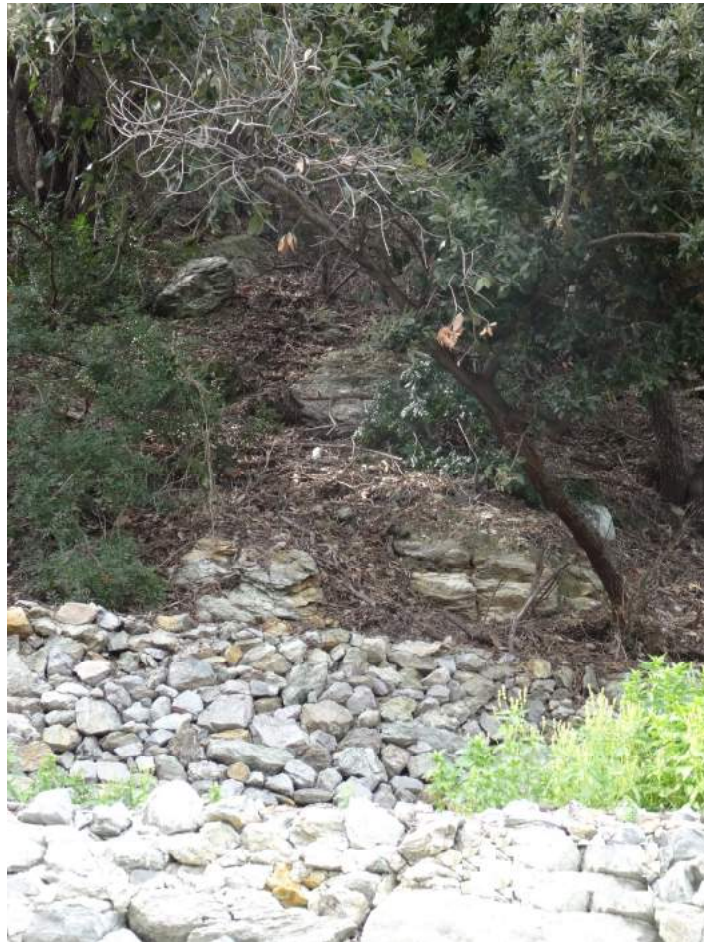
Vista d'insieme del terrazzamento antropico. In parte nascosta dalla boscaglia si osserva, ancora, la falda detritica presso la zona di pieve con presenza di blocchi isolati.

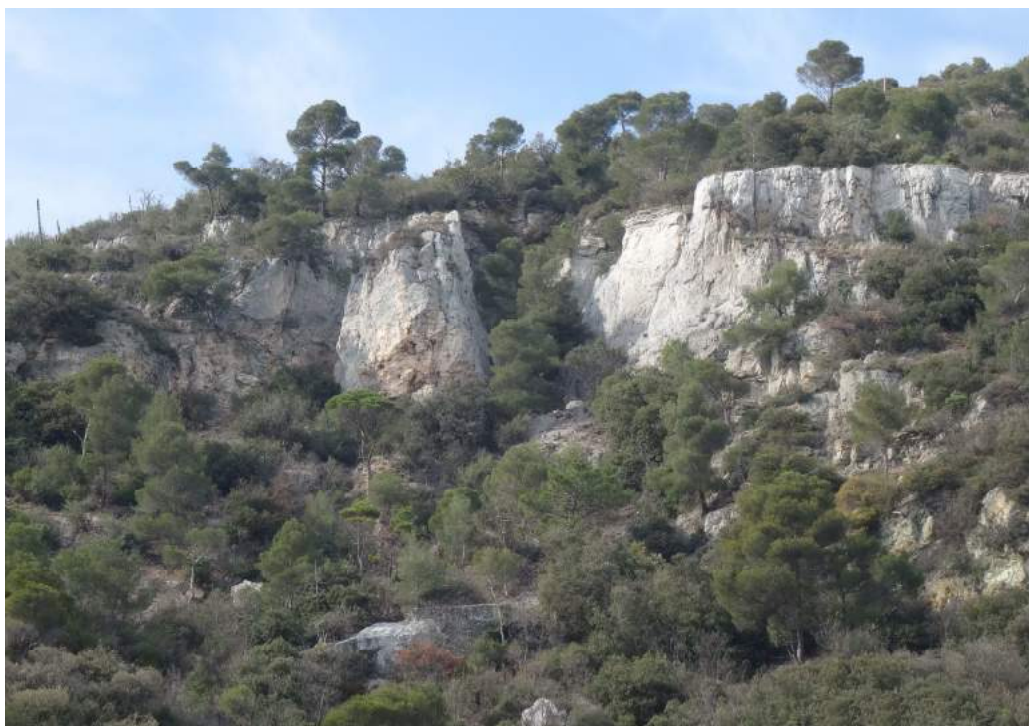
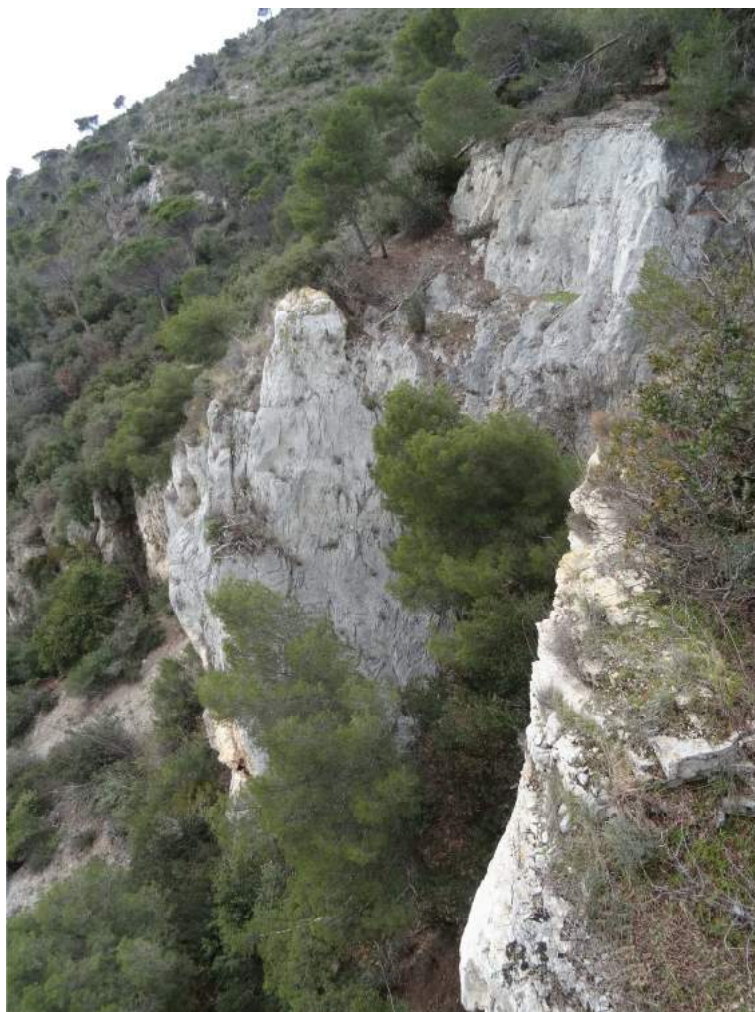
Vista del settore sommitale del versante, presso il 'sistema' trincea con riferimento al pinnacolo roccioso disconnesso dalle retrostanti pareti rocciose.

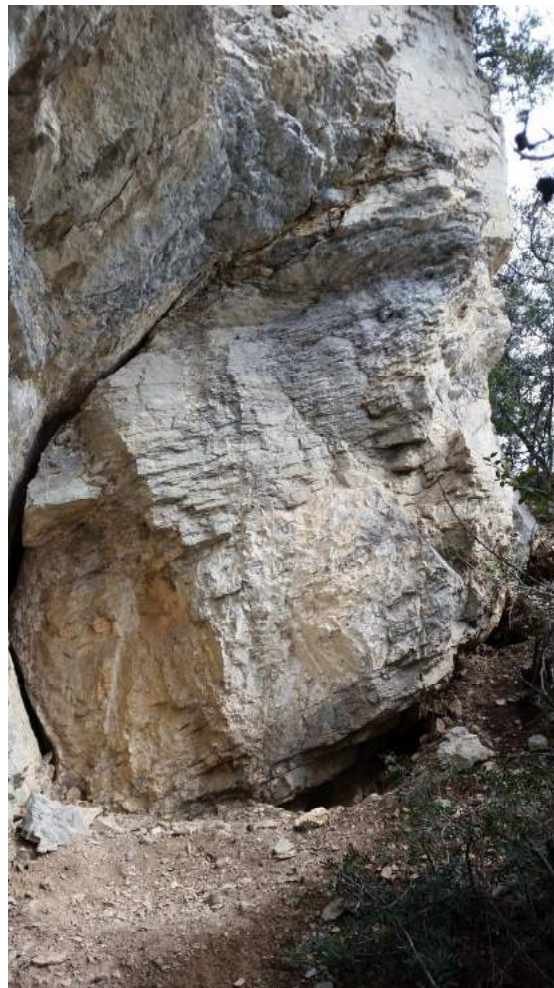
Presso il settore sommitale del versante, si osservano i diversi dislocamenti del 'sistema' trincea è anche evidente un 'volume' discreto di roccia derivante dall'intersezione dei sistemi di fratturazione presenti nell'ammasso roccioso.

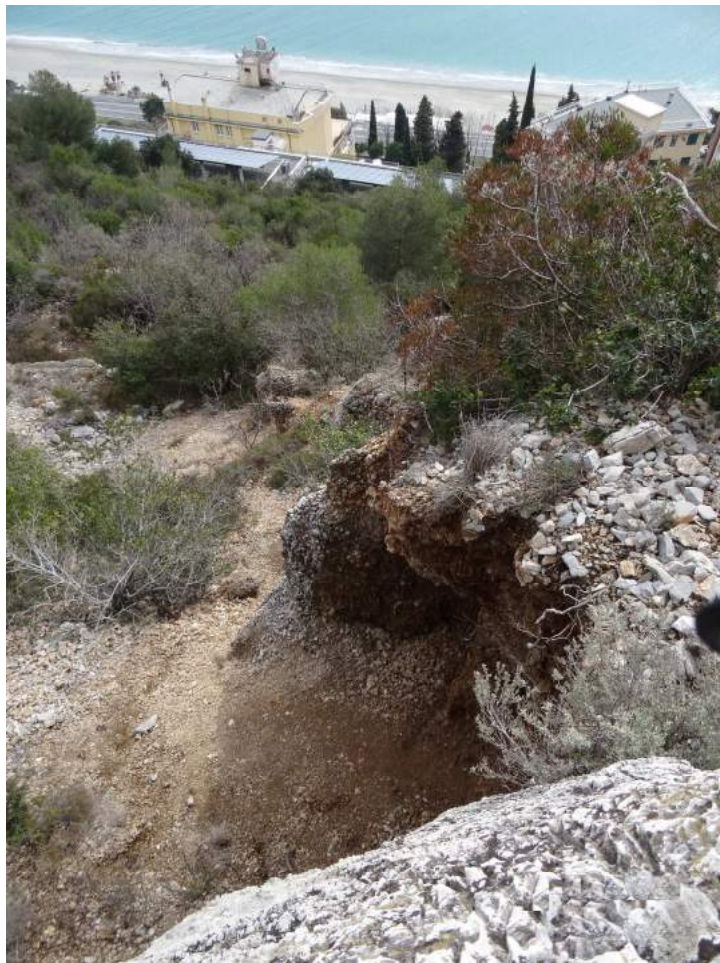
Presso la porzione terminale della trincea verso il lato orientale, si osserva il canalone scavato nella falda detritica e, sullo sfondo, il sottostante complesso residenziale.

- ✓ presso il margine orientale del comparto è, ancora, presente un fenomeno di erosione incanalata a danno della falda detritica che ha prodotto un profondo canalone, sviluppato lungo il fianco della 'mezzaluna' e direzionato verso un sottostante complesso abitativo;

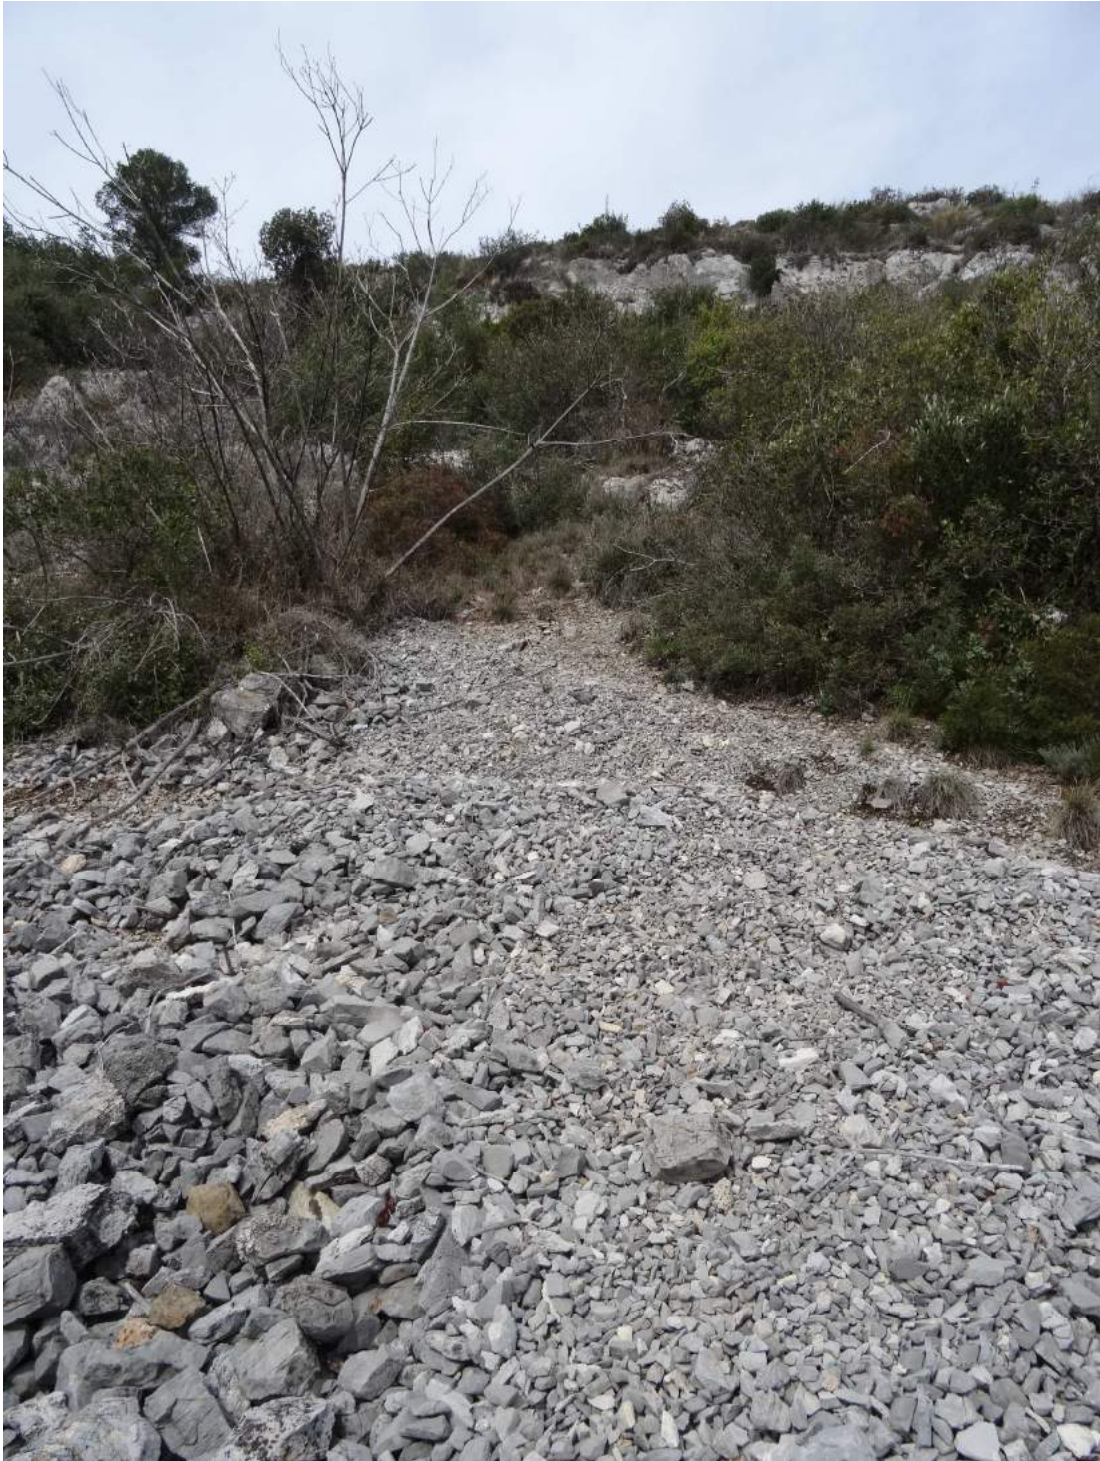
Vista della falda detritica sottostante le balze rocciose, da osservare la natura e granulometria del deposito.

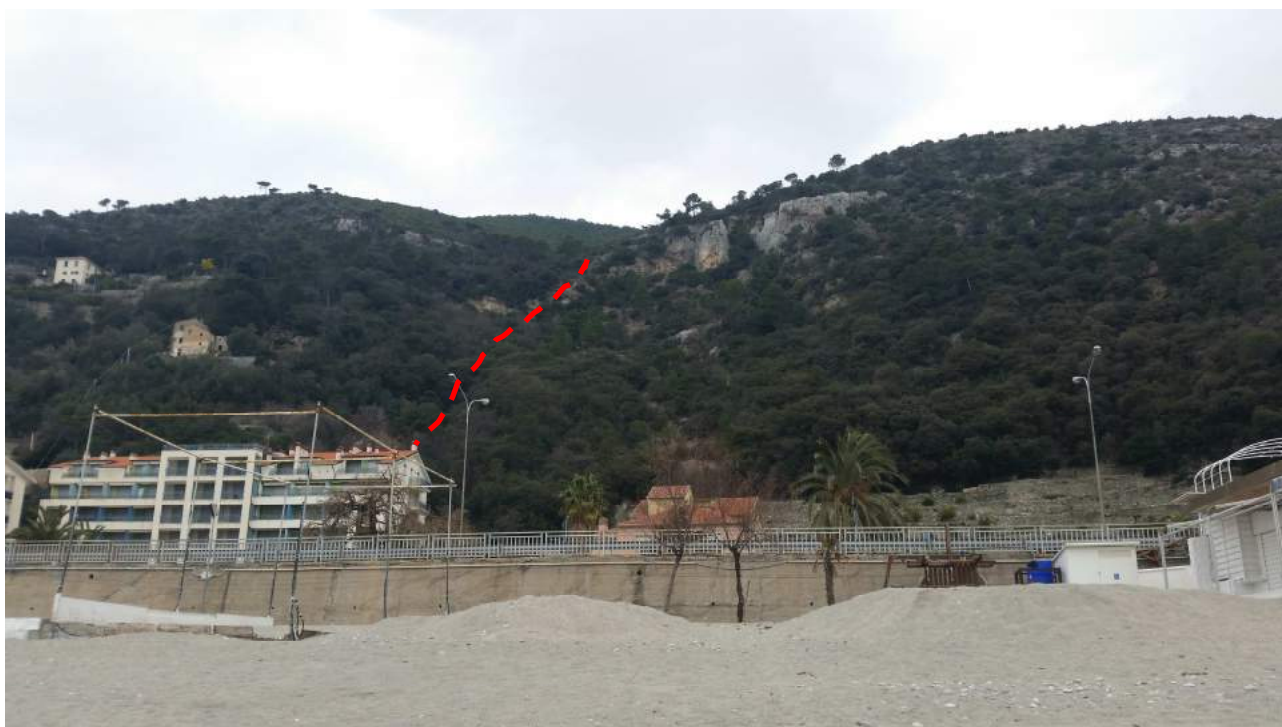
Vista panoramica della porzione di versante su cui insiste il bacino idrografico del Rio Maremma (traccia evidenziata con tratteggio).

Il corso d'acqua in questione drena un bacino idrografico pari a circa 0,2 kmq (vedi figura a lato) ed appartiene quindi al reticolo significativo ai fini della pianificazione di bacino, ricadendo in particolare tra i corsi d'acqua di tipo minore non indagati idraulicamente, ovvero appartiene al reticolo idrografico di terzo livello ex Regolamento regionale n. 3/2011 e smi.

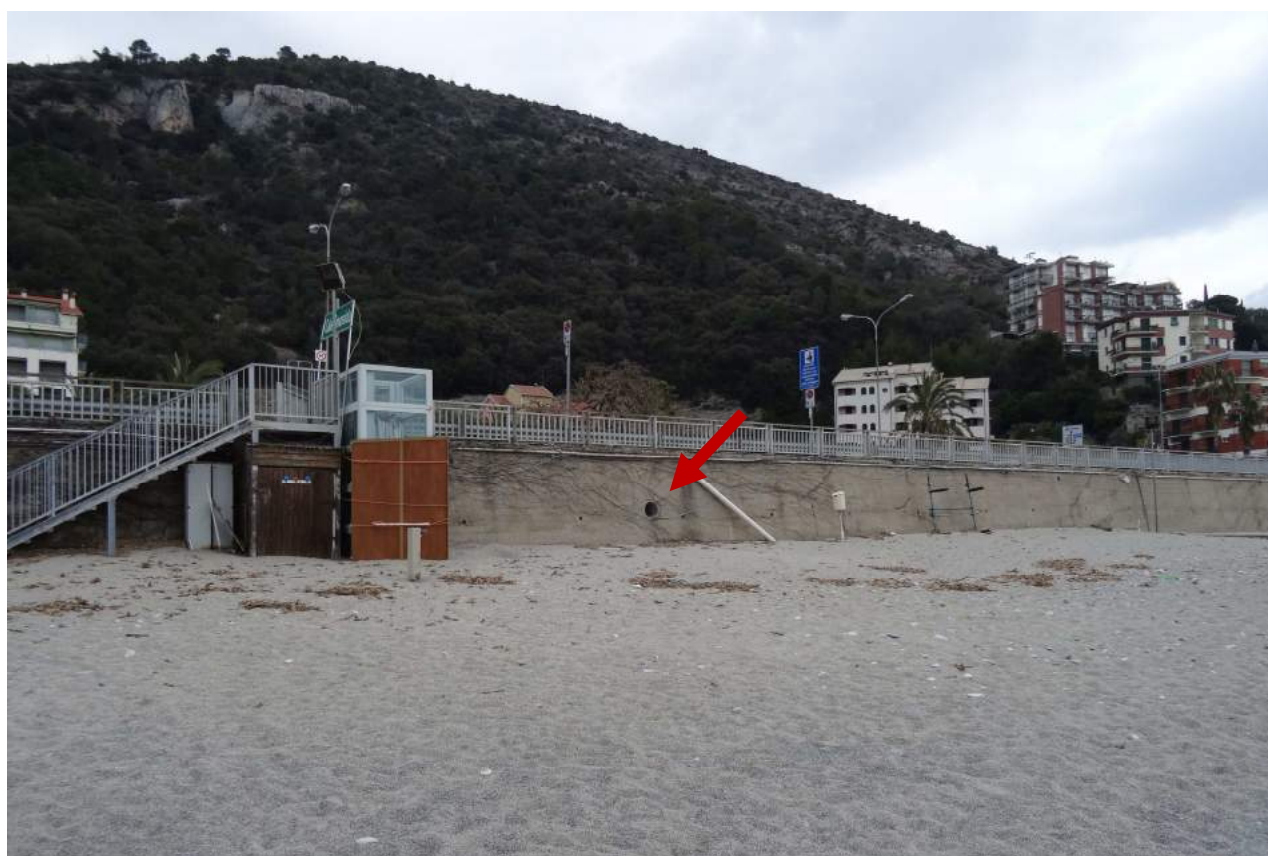
Vista dello sbocco della tombinatura del Rio Maremma presso la spiaggia (vedi freccia).

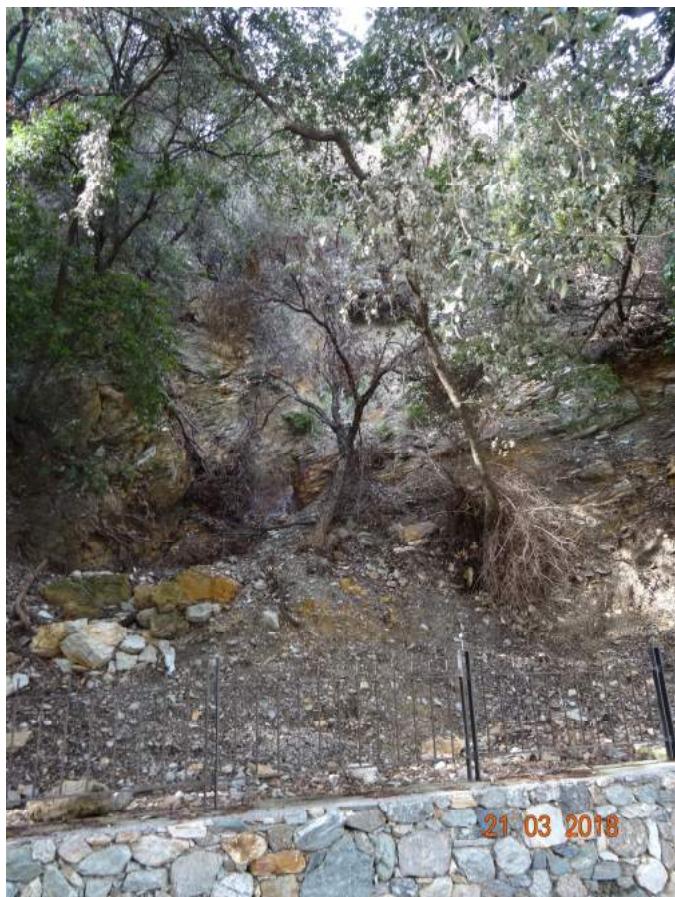
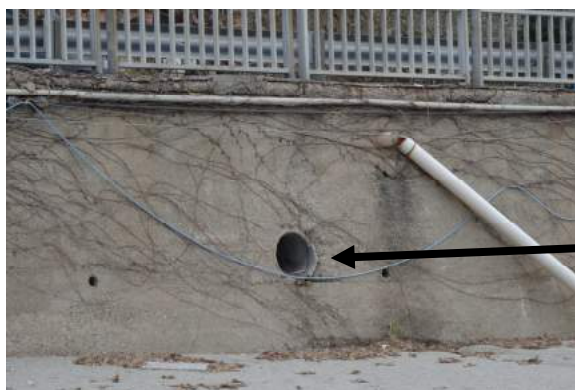
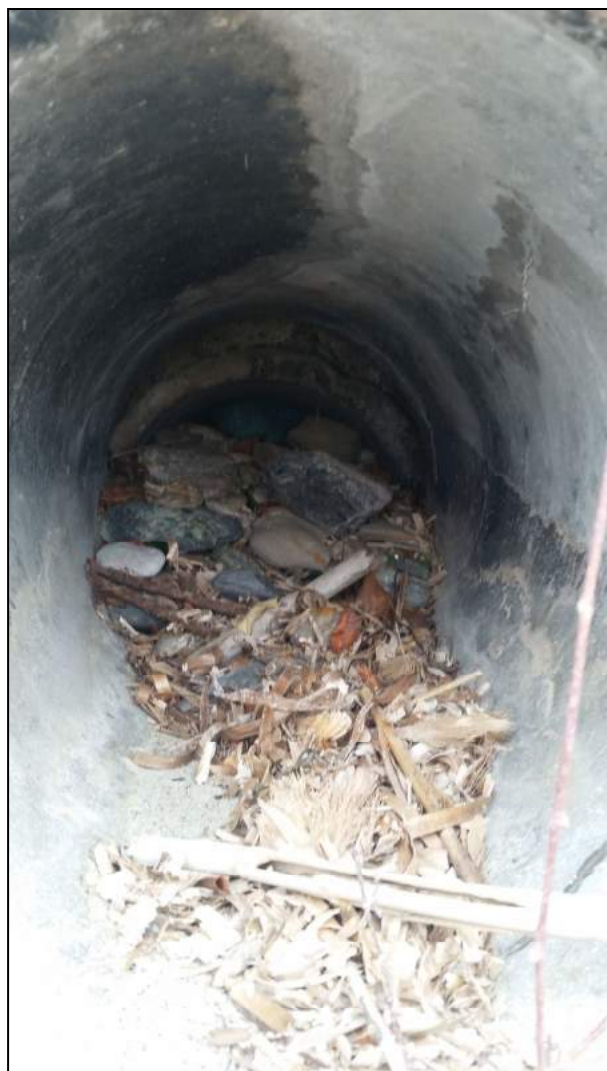
Particolari del Rio Maremma. Nella immagine (1) si osserva la porzione terminale del Rio Maremma, al passaggio della zona di fondovalle, la foto (2) mostra la tombinatura presso la 'foce' che risulta occlusa da detriti.

Richiamando quanto già anticipato, si osserva che le problematiche di tale settore sono rappresentate da una condizione di insufficienza idraulica della tombinatura del rio, risultante peraltro anche parzialmente oclusa (vedi documentazione fotografica), e da una topografia localmente depressa che determina problematiche nello smaltimento delle acque superficiali defluenti dal versante. Al riguardo, di seguito, si riporta lo stralcio del modello DIS/DTM dell'area comprensivo delle relative sezioni monte-valle e longitudinali.

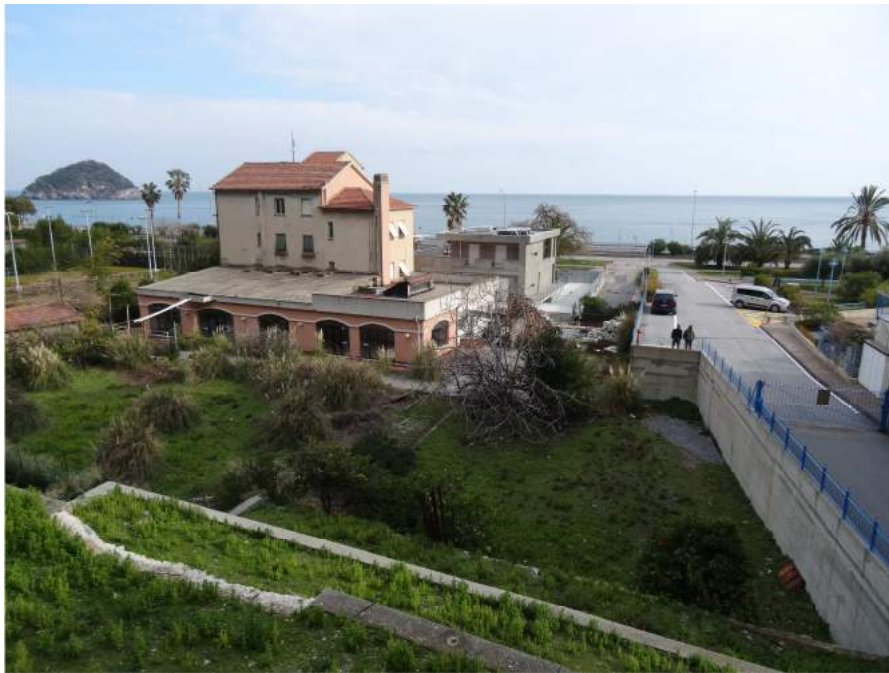
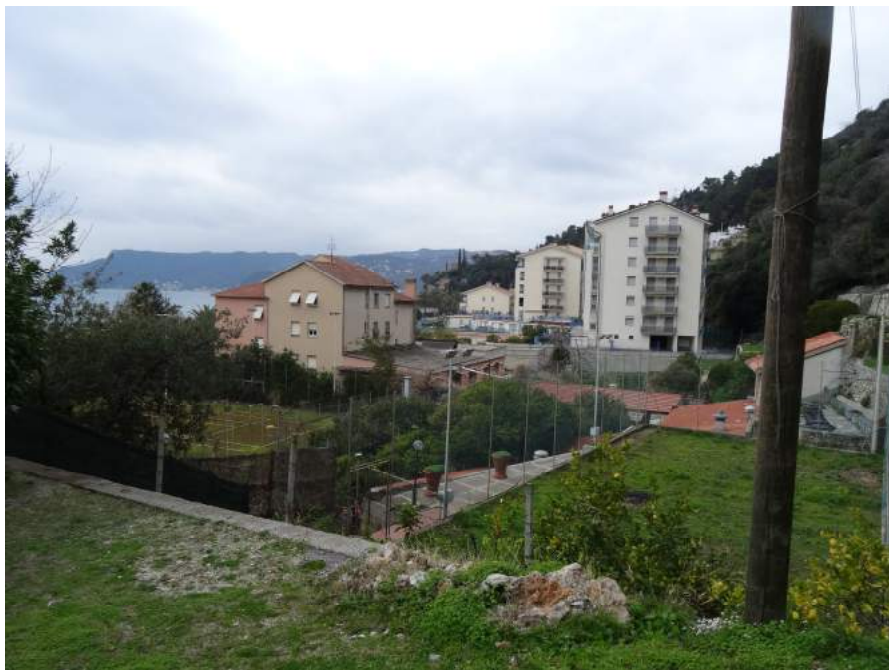
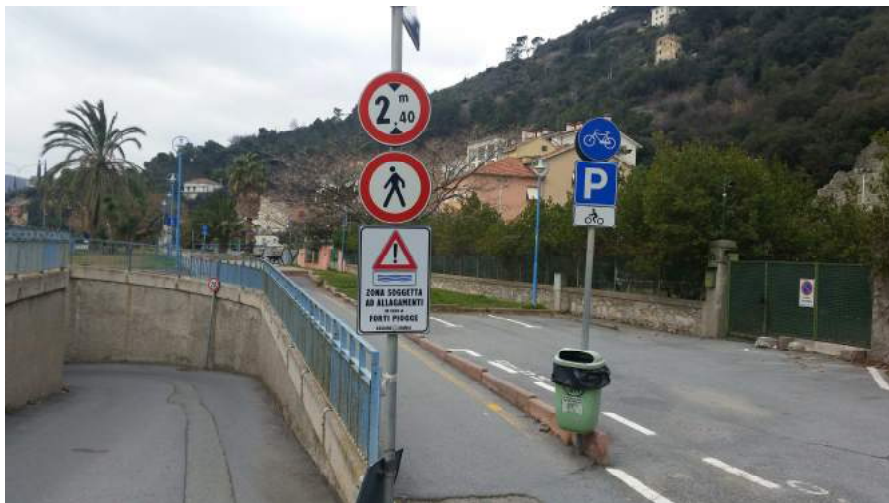
Zona di fondovalle della Loc. Maremma. Si osserva la morfologia depressa che determina problematiche al drenaggio delle acque che, peraltro, è indicata dalla segnaletica apposta.
