Accordo di avvalimento sottoscritto con Autorità di Bacino Distrettuale Appennino Settentrionale. Approvazione della variante al Piano di bacino stralcio T. Crovetto - Ambito 10 Pora relativa all'aggiornamento del quadro della pericolosità geomorfologica ed idraulica in Località Maremma e di ulteriori areali in dissesto geomorfologico presenti nel territorio del Comune di Spotorno (SV).

codice AM-2821
anno 2019

PIANO DI BACINO STRALCIO PER L'ASSETTO IDROGEOLOGICO
 AMBITO PORA CROVETTO

DOCUMENTAZIONE FOTOGRAFICA

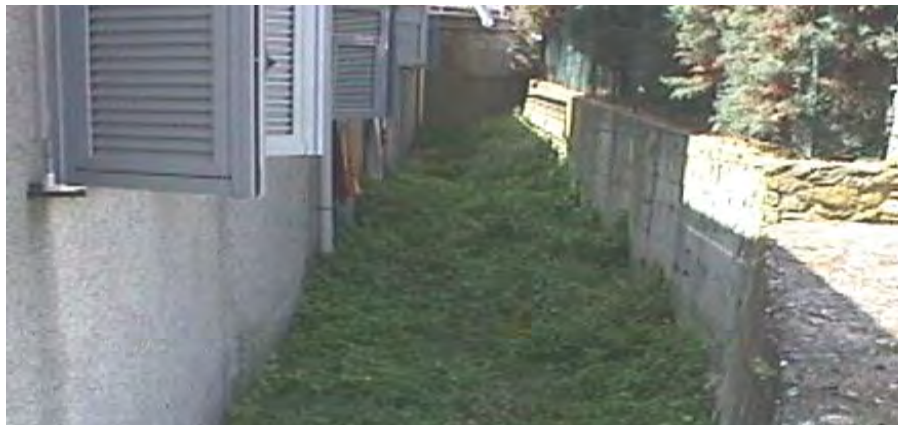
Figura 2.6.2.3.2 – Rio Chiariventi: situazione verso monte.

Circa 100 m a monte dell'Aurelia l'alveo si restringe leggermente, curva e scorre incassato tra gli edifici (fig. 2.6.2.3.2).

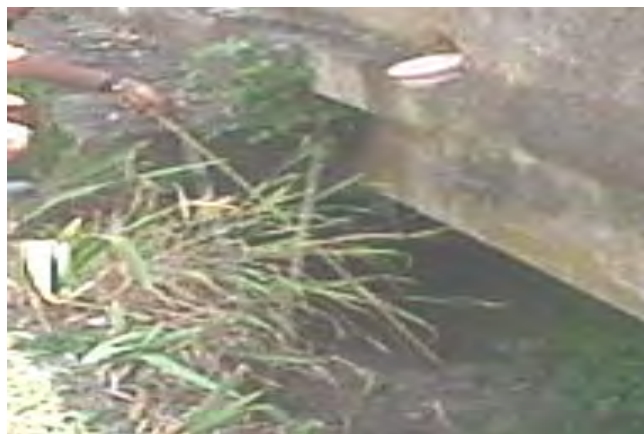
Figura 2.6.2.3.3 – Rio Chiariventi: tubo di attraversamento della SS Aurelia.

Per attraversare l'Aurelia, l'alveo inciso è stato incanalato con un tubo di calcestruzzo per le acque di magra (fig. 2.6.2.3.3), mentre le portate di piena transitano in strada, allagando l'antistante SS Aurelia, che si trova a circa 1.5 m più in basso della quota di fuoriuscita delle eventuali portate esondanti.

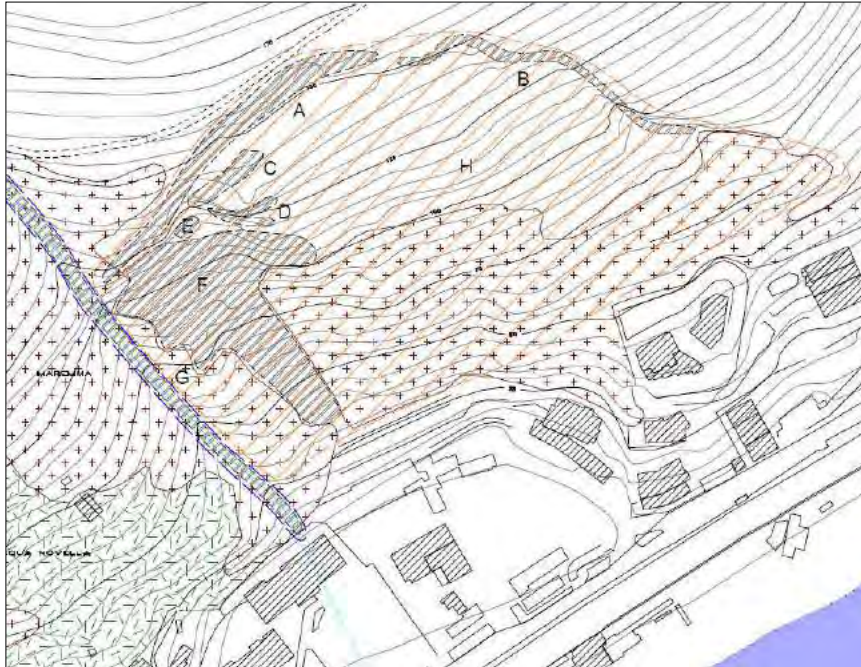
Nel seguito vengono esplicitate le condizioni di criticità del comparto di versante della loc. Maremma ed i corrispondenti gradi di pericolosità idrogeologica, adottando una suddivisione in settori (vedi immagine seguente) che riprende gli ambiti già indicati nella documentazione agli atti, propedeutica al presente studio.

1 – Settore G

Presso il margine occidentale del comparto è localizzato il rio “senza nome”, caratterizzato da una situazione di instabilità legata a processi di erosione/trasporto di flussi concentrati che evolve in debris flows. Tale condizione è anche attesa negli studi agli atti che indicano come “*il moto delle colate detritiche lungo l’impluvio (pendenza media pari a circa il 70-80%) interessa le aree antropizzate di valle*”. Viene, quindi, prevista l’invasione di fango e detriti dell’area retrostante all’adiacente fabbricato dove, immediatamente a tergo di quest’ultimo, risulta essere stata realizzata un’opera di contenimento, costituita da pannelli di reti su telaio metallico (vedi documentazione fotografica).

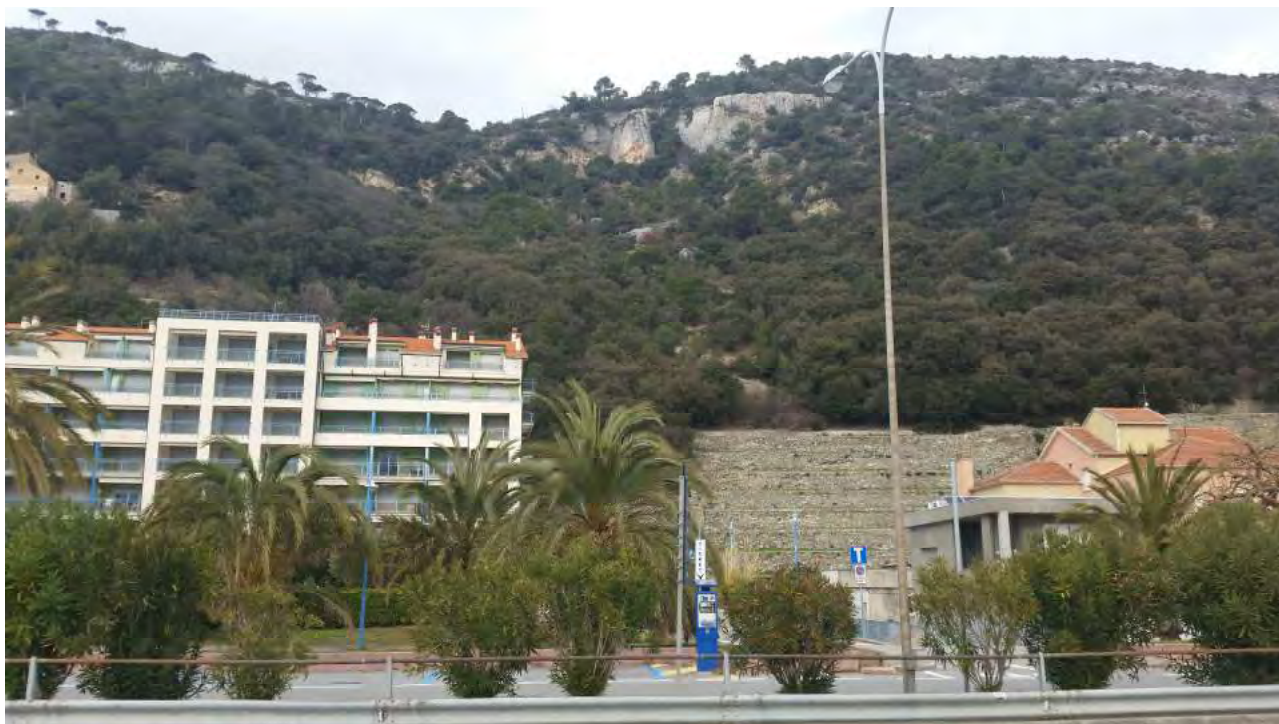
Vista panoramica del settore di versante sovrastante la Loc.Maremma in Comune di Spotorno (SV). Nella porzione superiore si possono osservare le pareti rocciose che costituiscono il "lato" di valle della trincea principale.

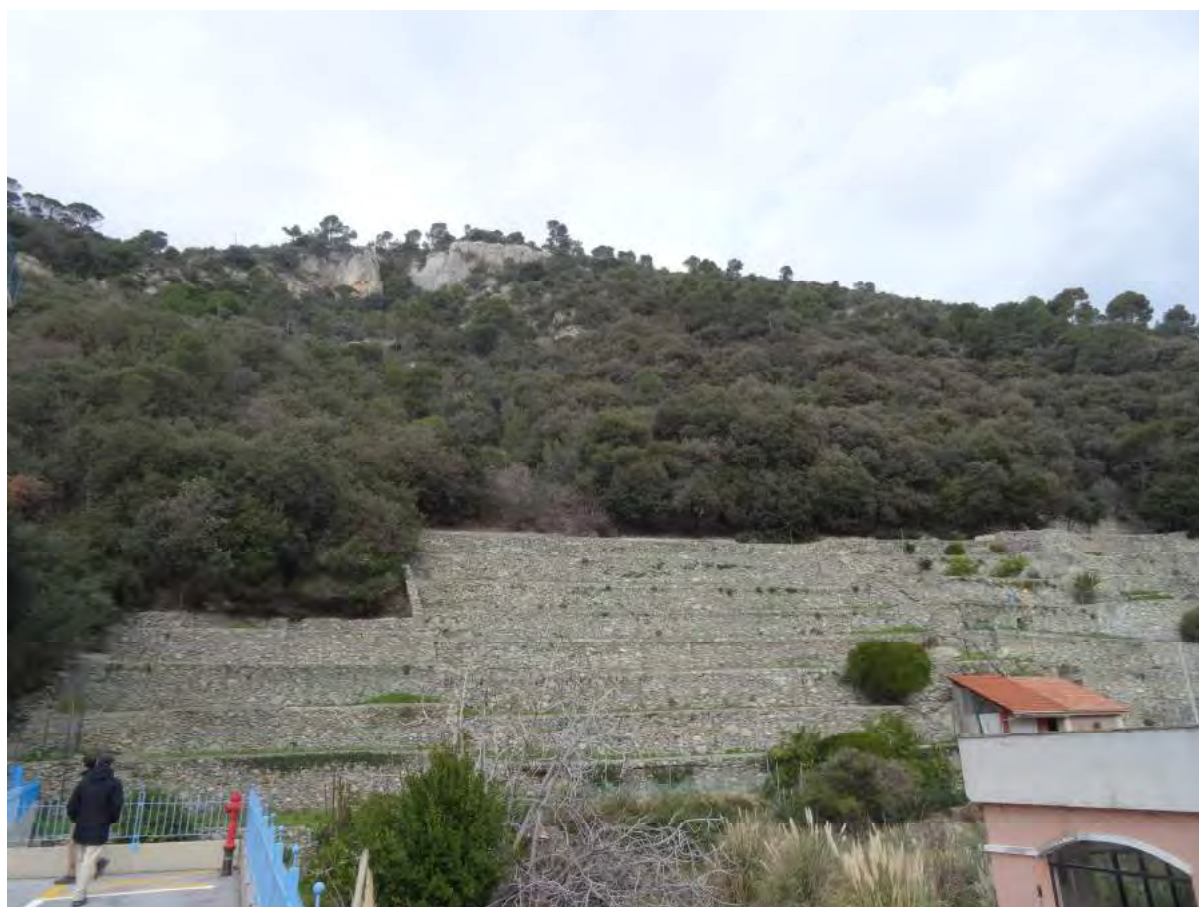
Vista panoramica del settore di piede del versante in Loc.Maremma in Comune di Spotorno (SV). Si osserva l'importante terrazzamento realizzato in fregio al fondovalle.

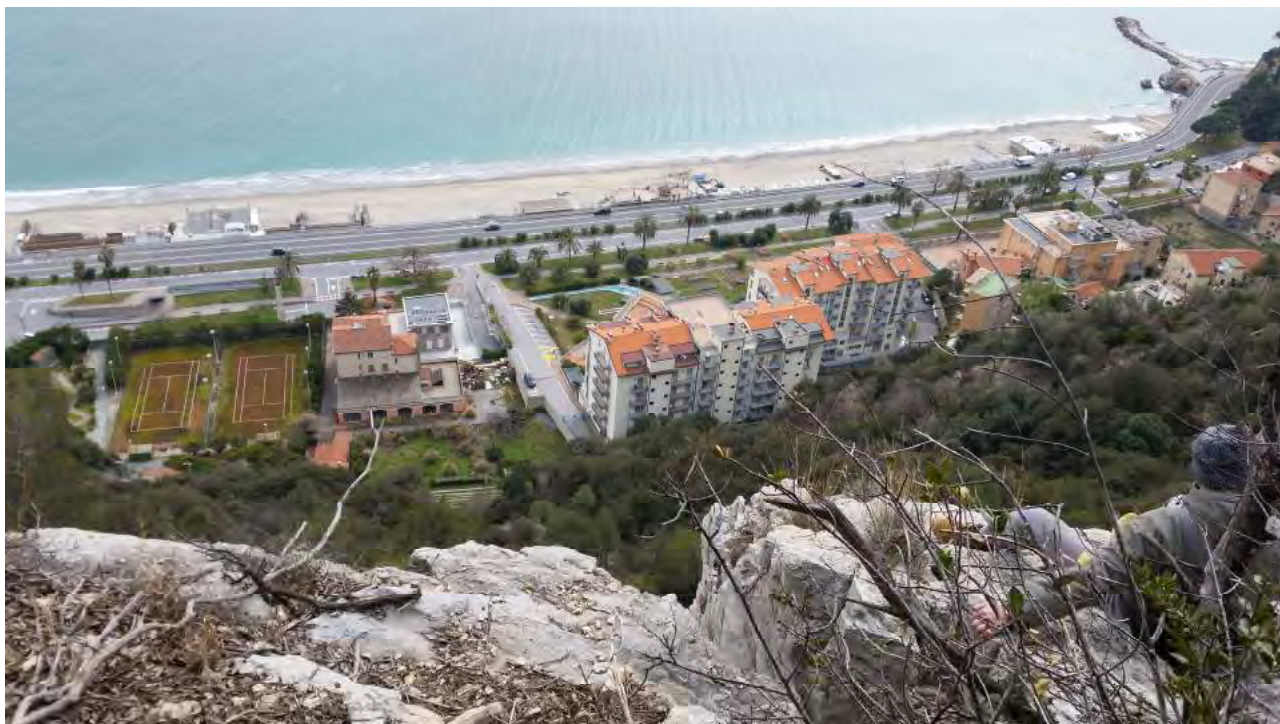
Vista panoramica dall'alto del settore di versante in Loc.Maremma in Comune di Spotorno (SV). Si può osservare la zona di fondovalle interessata dalla urbanizzazione recente.

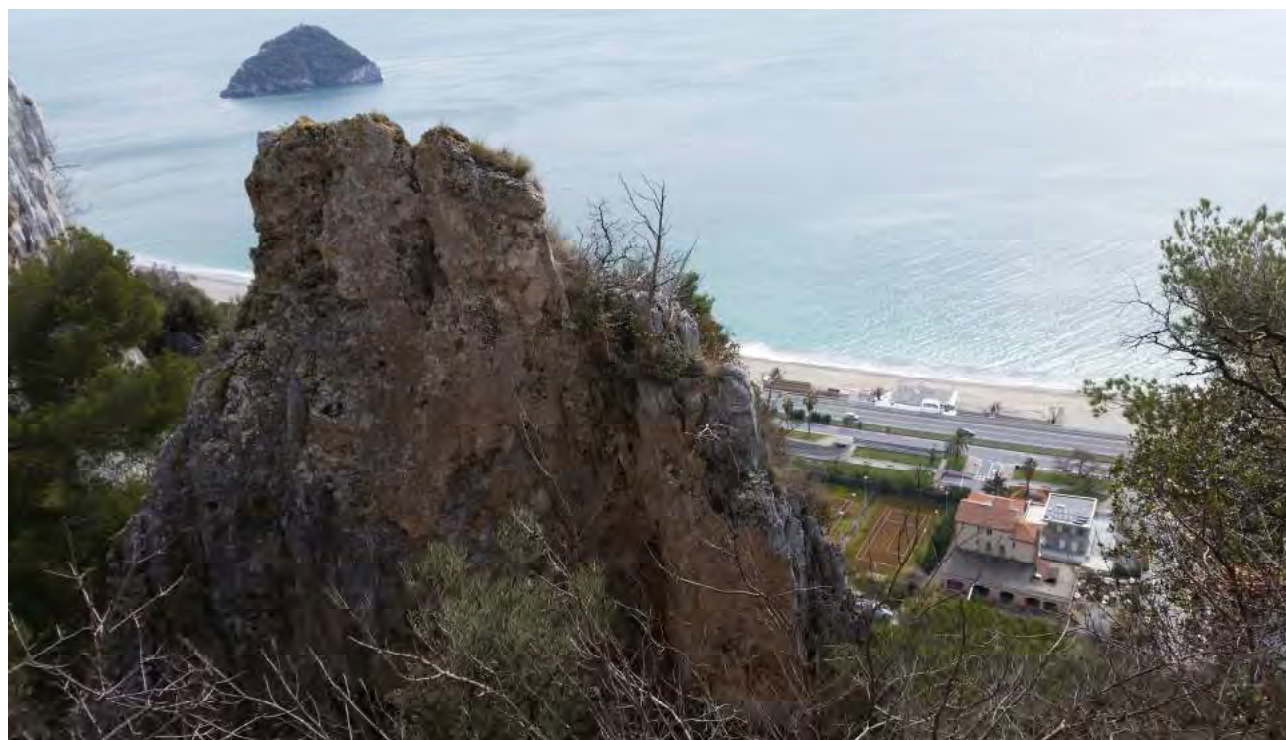
Vista dall'alto del settore di versante in Loc.Maremma in Comune di Spotorno (SV). Si osserva il pinnacolo roccioso e, sullo sfondo, la zona di fondovalle.

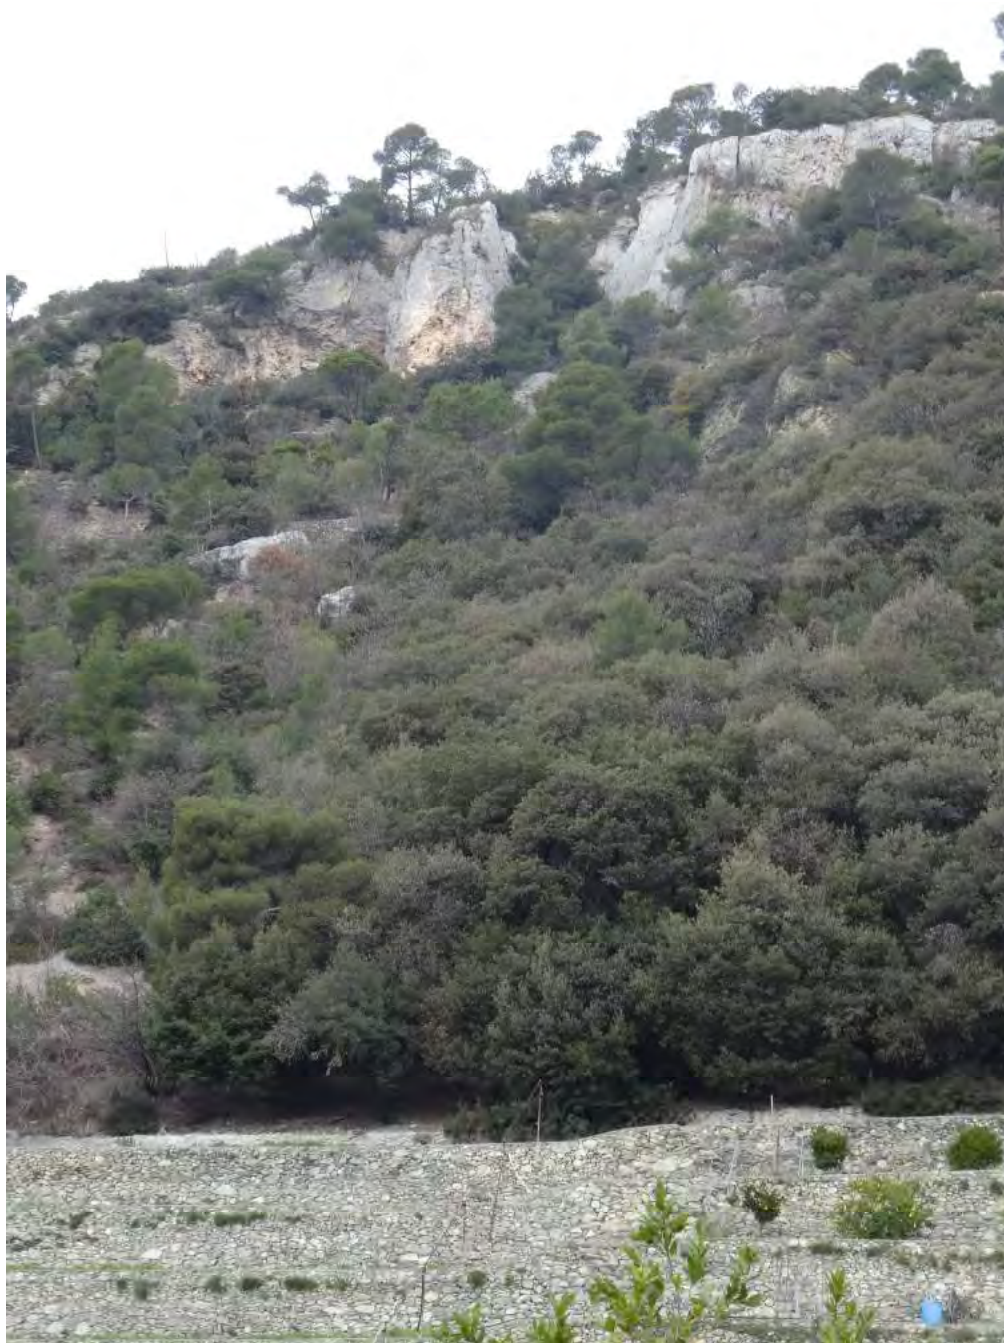
Vista dall'alto del settore di versante in Loc.Maremma in Comune di Spotorno (SV). Si osserva il pinnacolo roccioso, le pareti rocciose afferenti la trincea e la sottostante falda detritica mascherata dalla folta boscaglia. Al piede del versante si osserva il terrazzamento antropico.

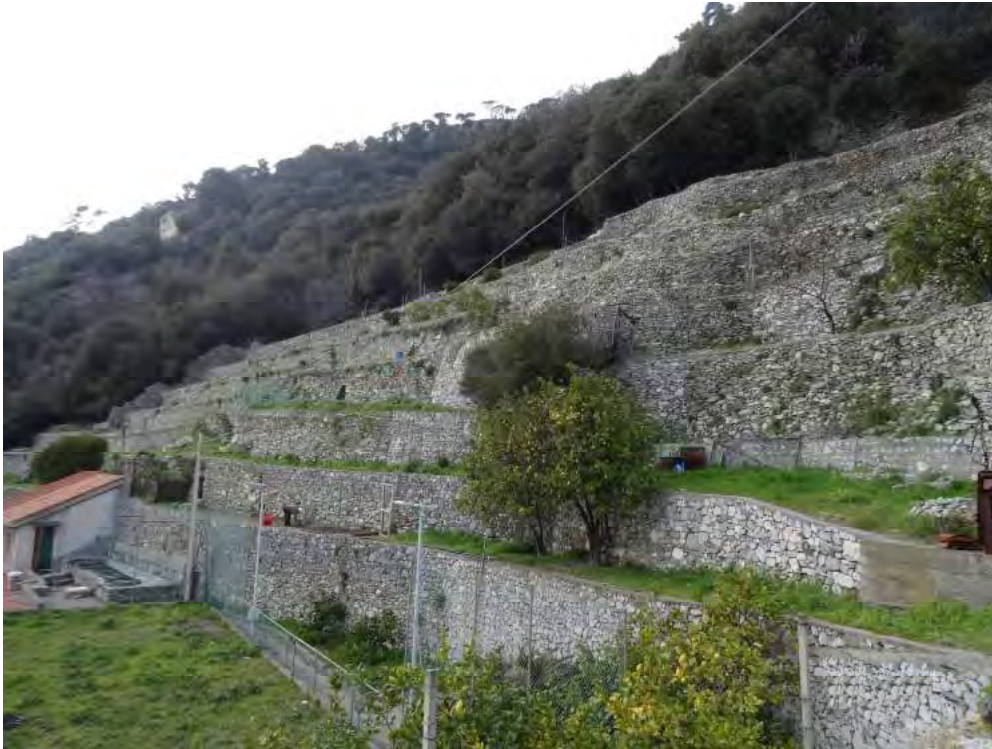
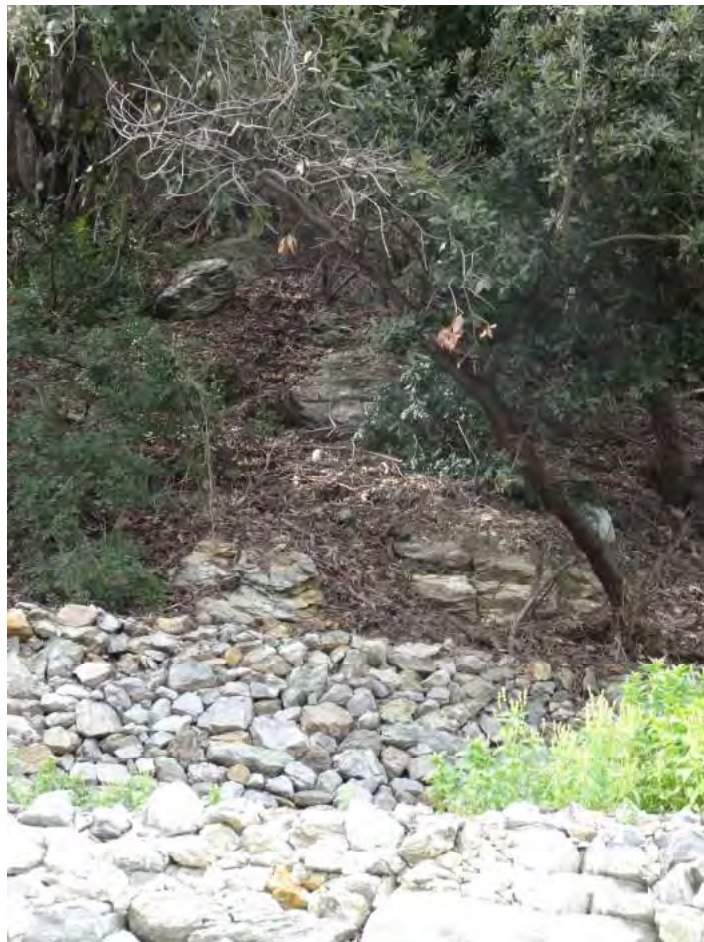
Vista d'insieme del terrazzamento antropico. In parte nascosta dalla boscaglia si osserva, ancora, la falda detritica presso la zona di pieve con presenza di blocchi isolati.

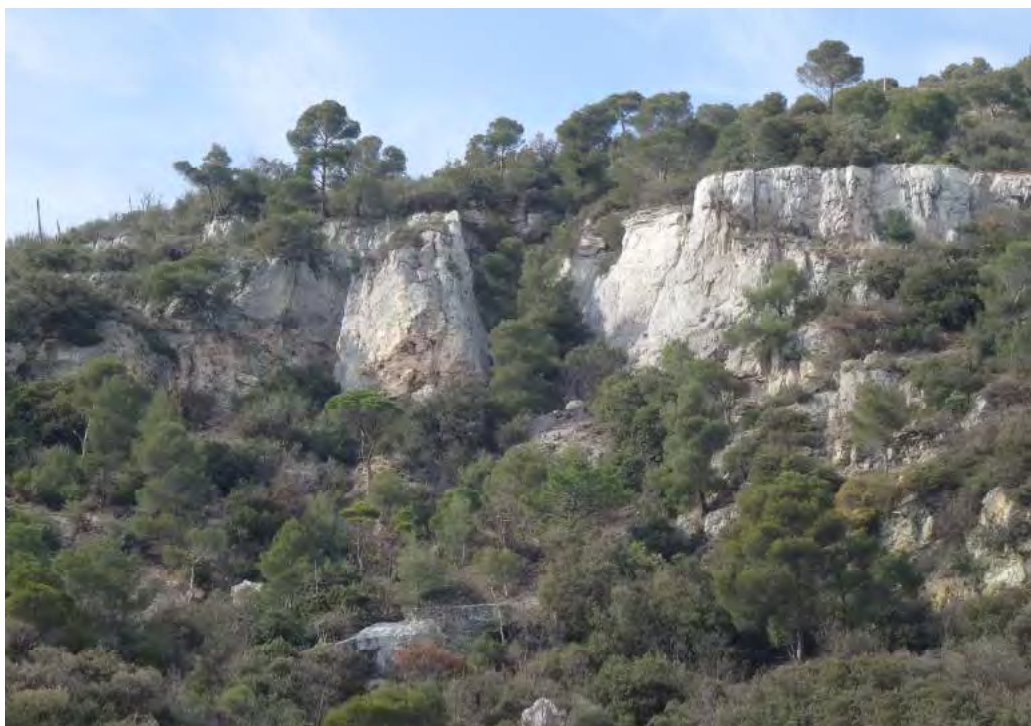
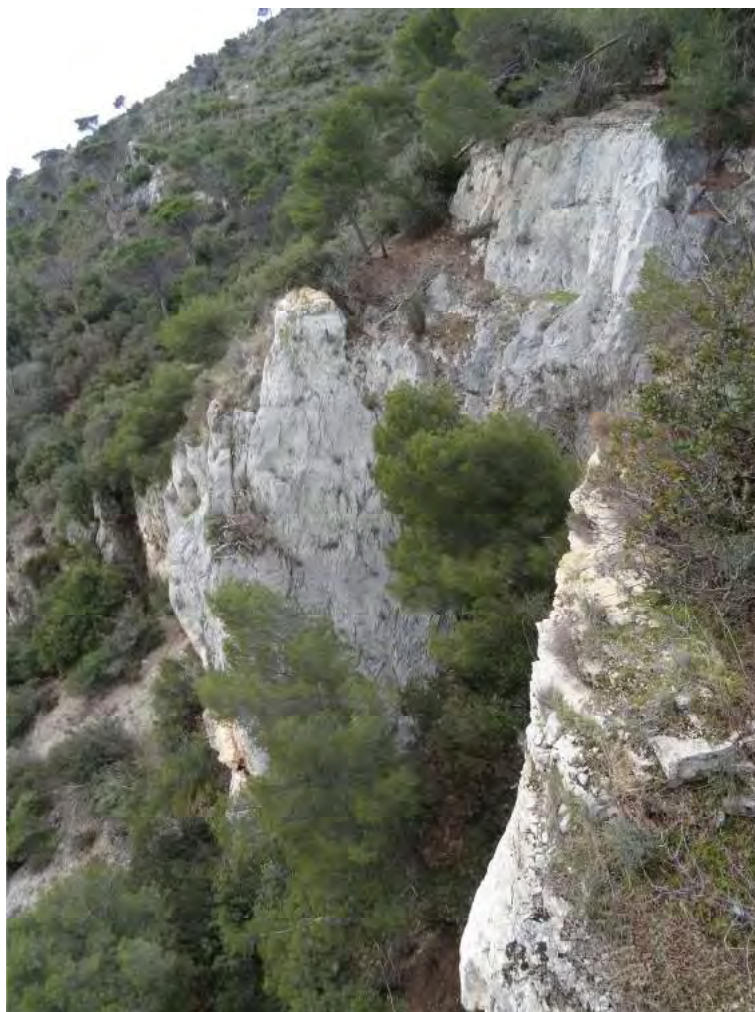
Vista del settore sommitale del versante, presso il 'sistema' trincea con riferimento al pinnacolo roccioso disconnesso dalle retrostanti pareti rocciose.

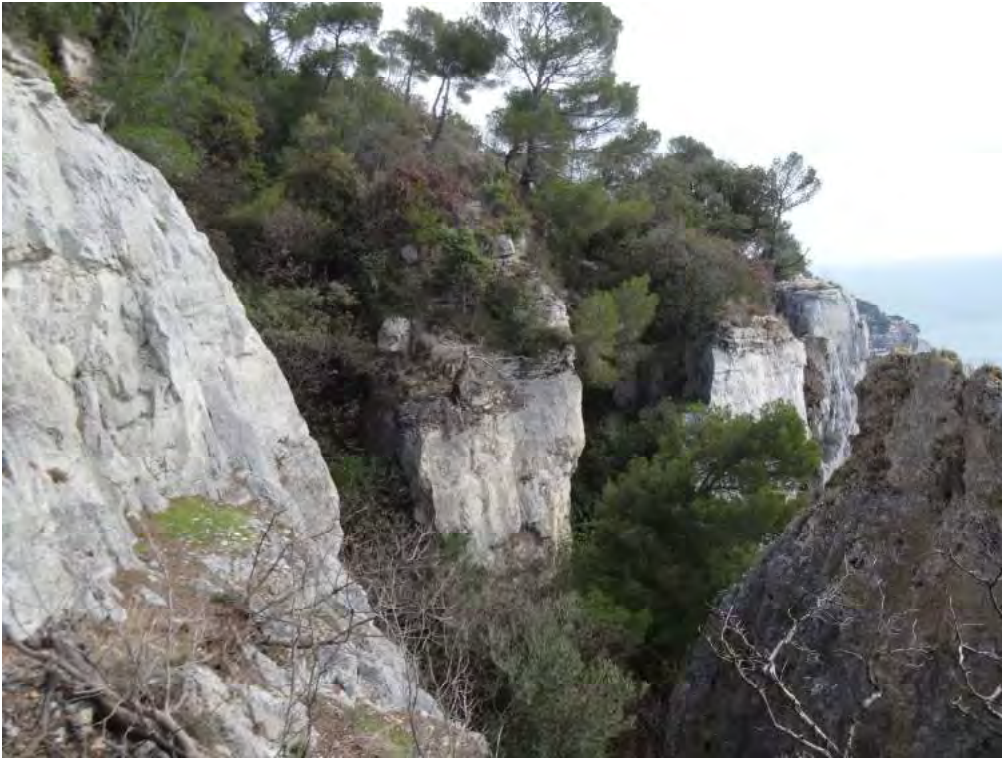
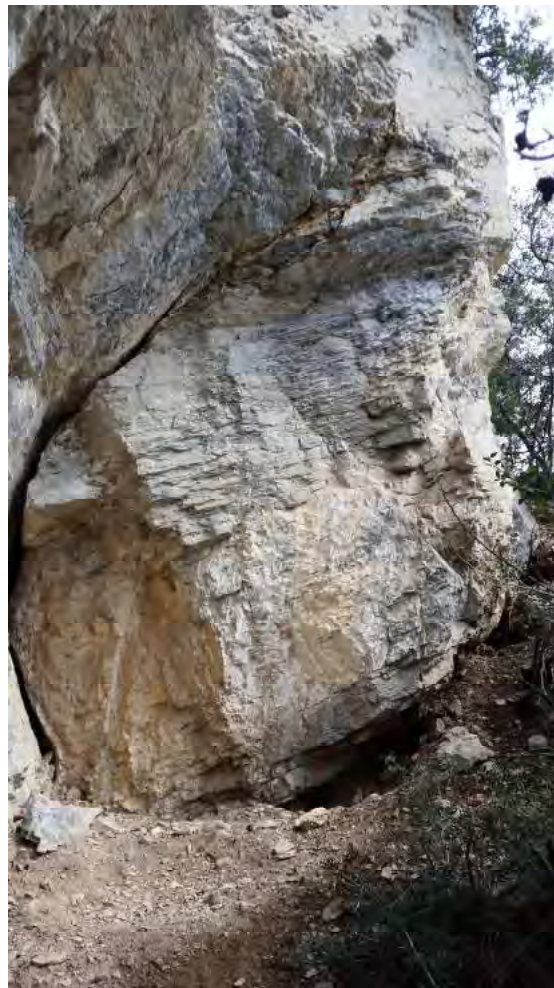
Presso il settore sommitale del versante, si osservano i diversi dislocamenti del 'sistema' trincea è anche evidente un 'volume' discreto di roccia derivante dall'intersezione dei sistemi di fratturazione presenti nell'ammasso roccioso.

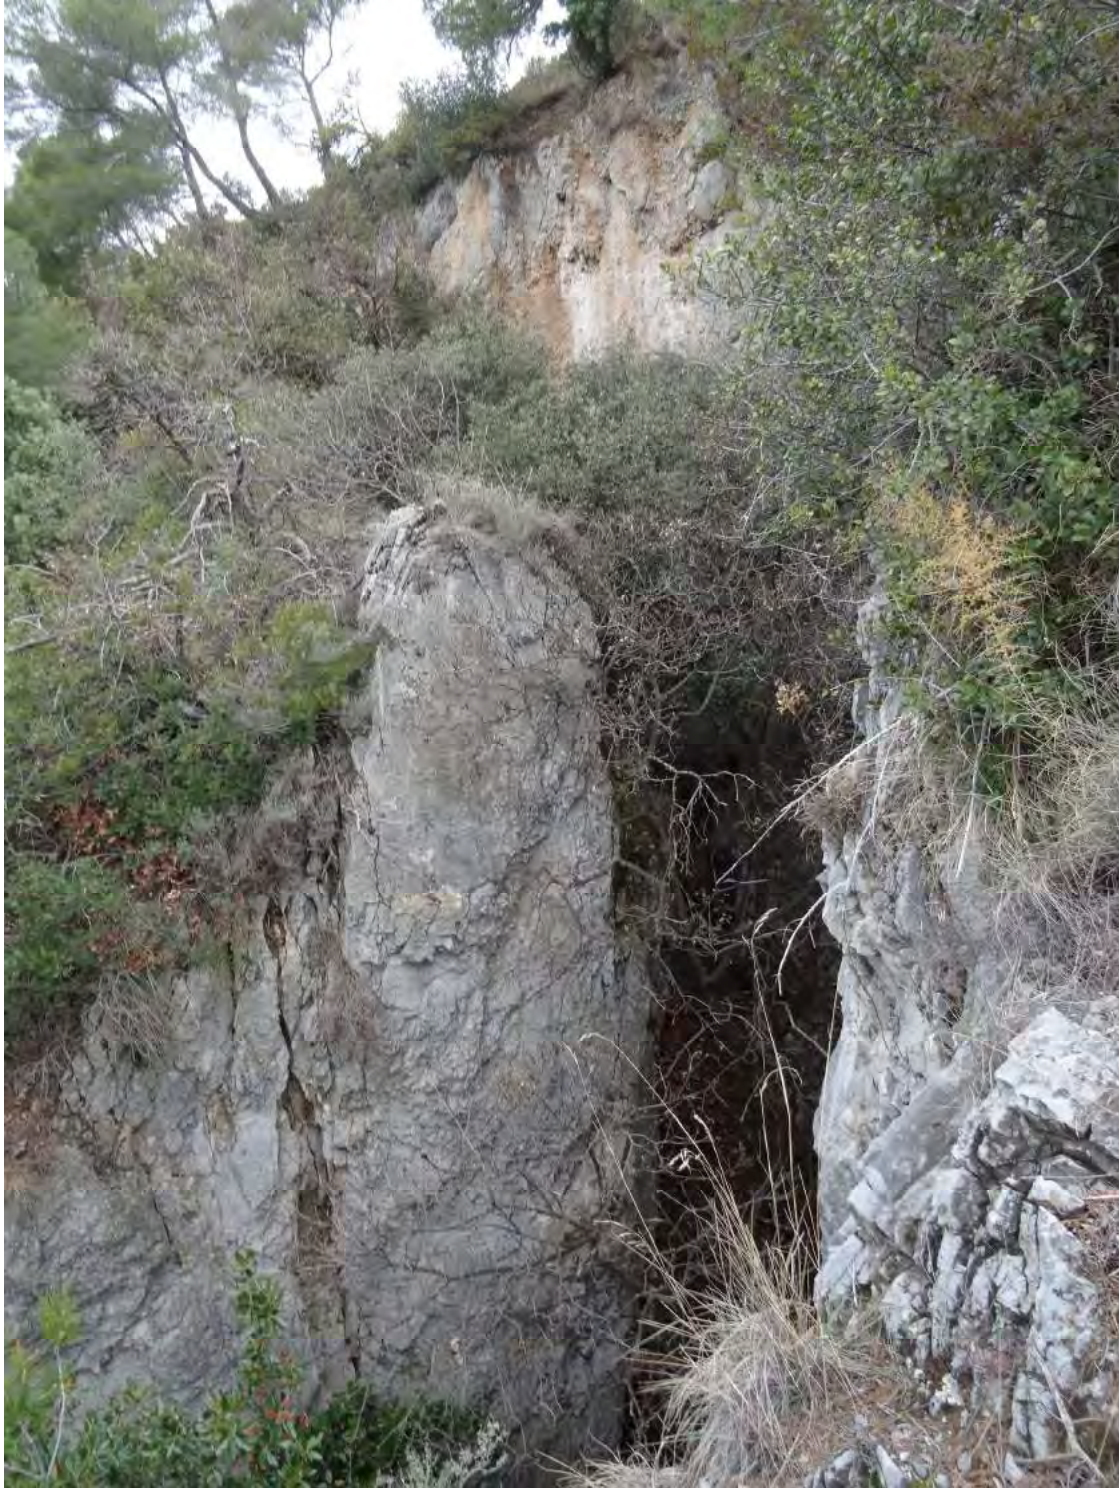
Presso il settore sommitale del versante, si osserva un dislocamento del 'sistema' trincea.

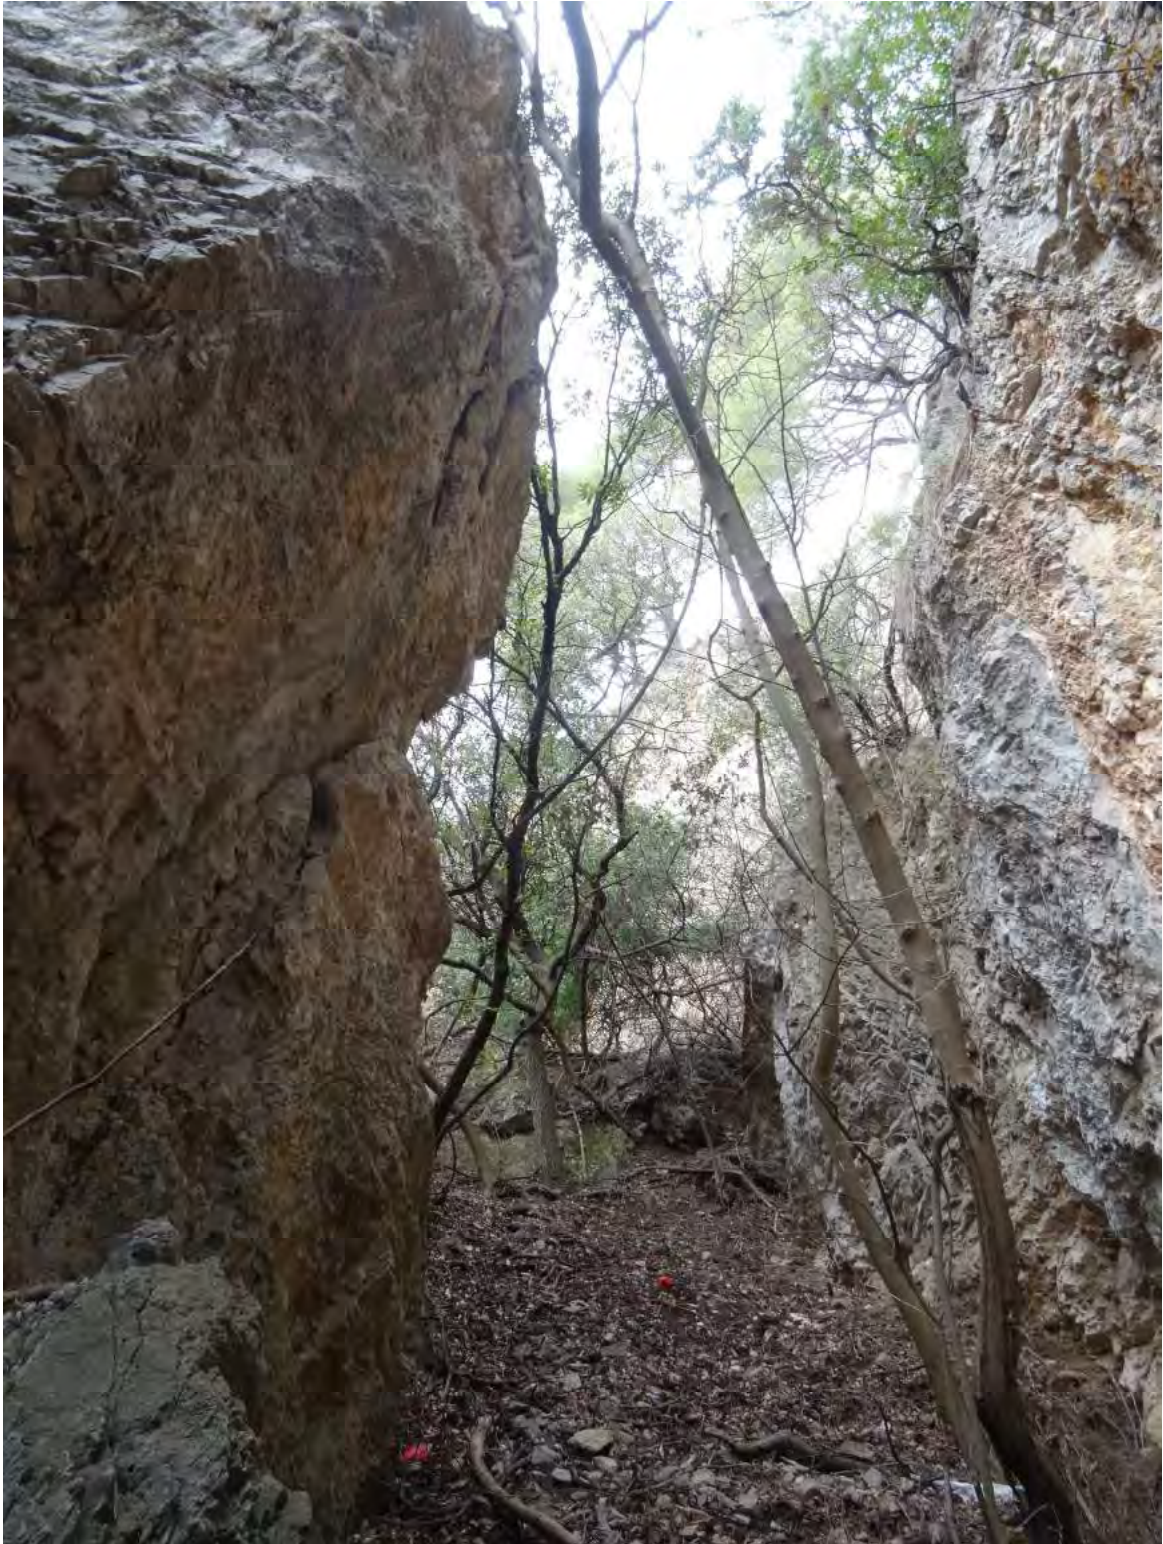
Presso il settore sommitale del versante, si osserva la trincea principale

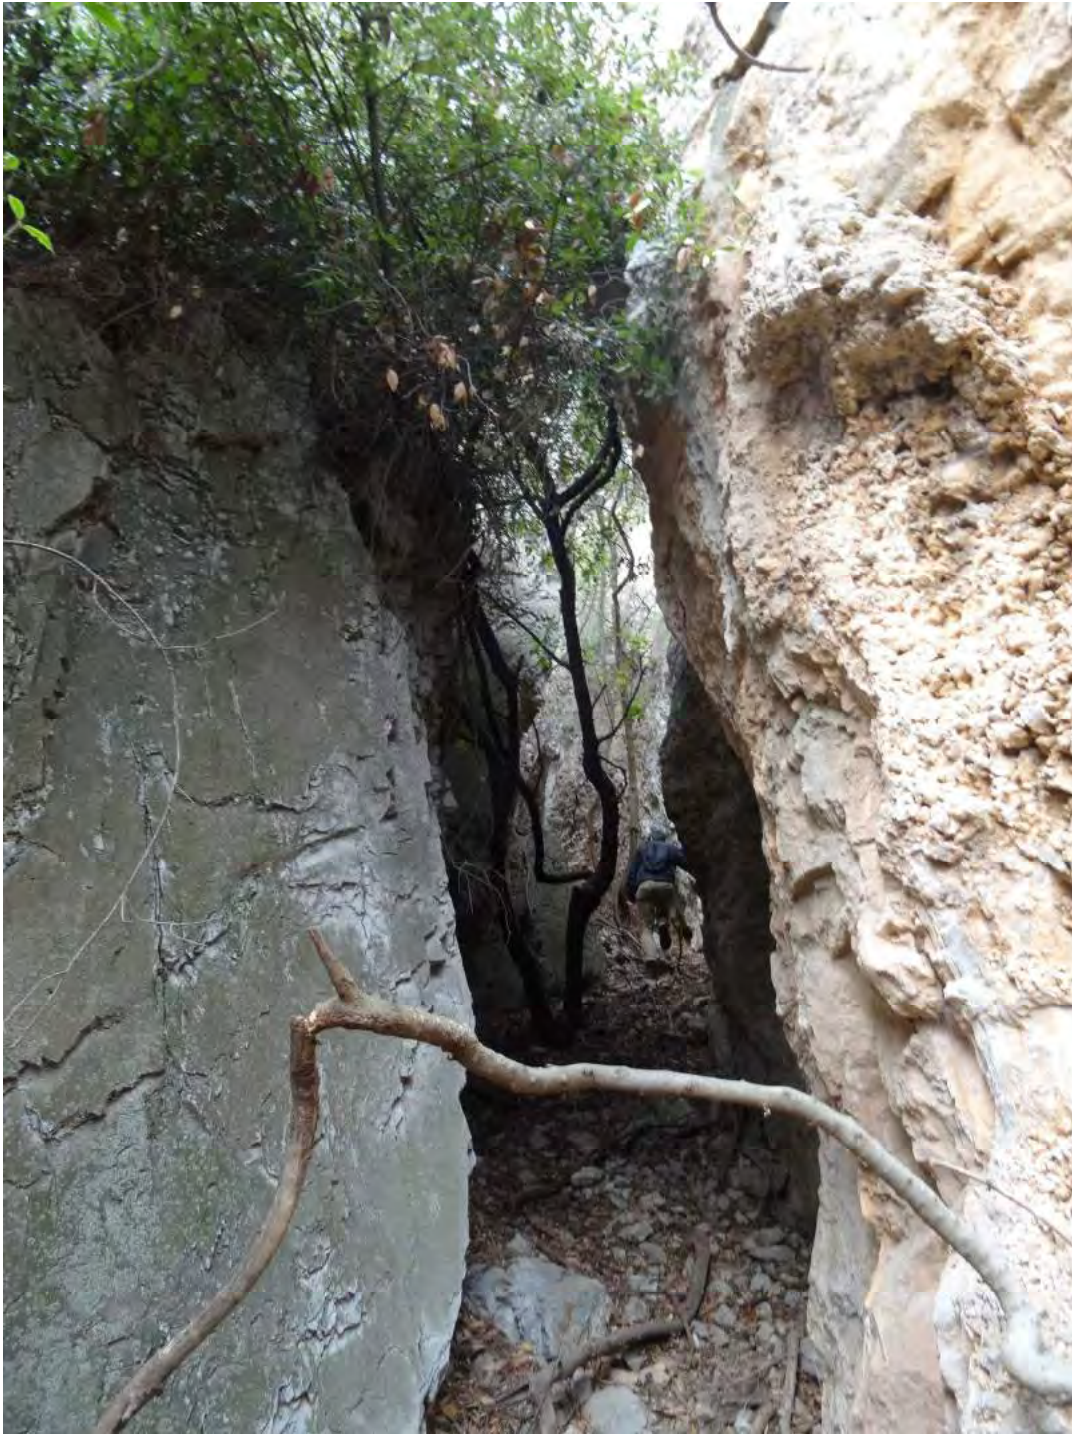
Presso il settore sommitale del versante, si osserva una dislocazione secondaria che parte dalla trincea principale.

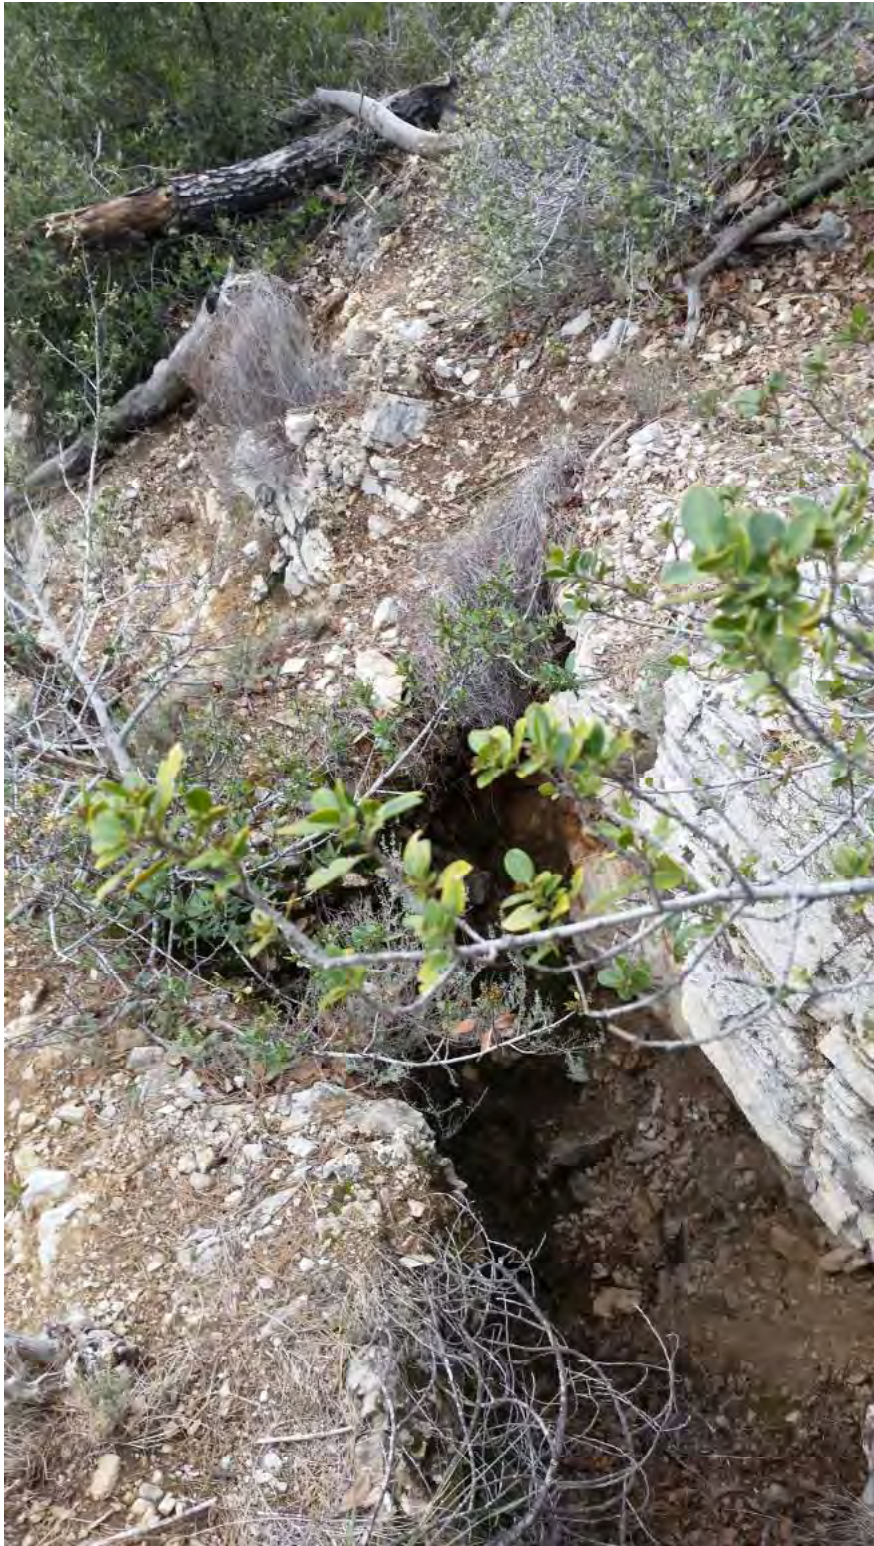
Presso il settore sommitale del versante, si osserva una frattura di neoformazione/trincea in evoluzione, nel terreno.

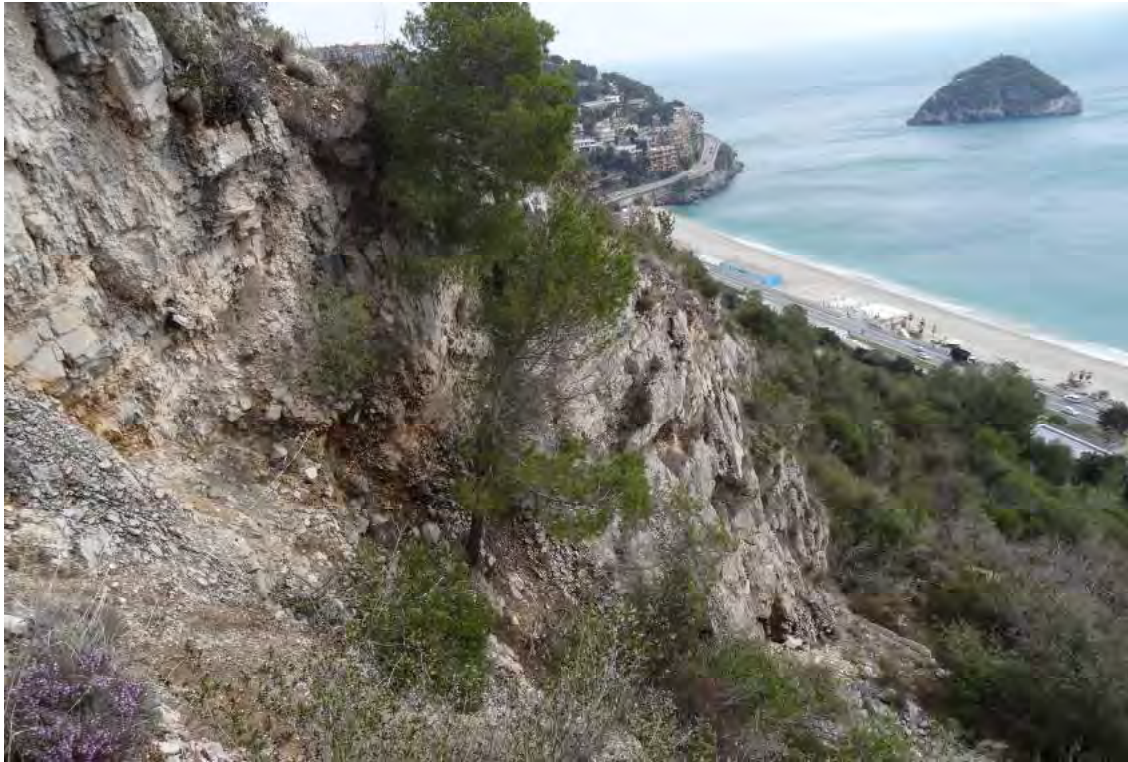
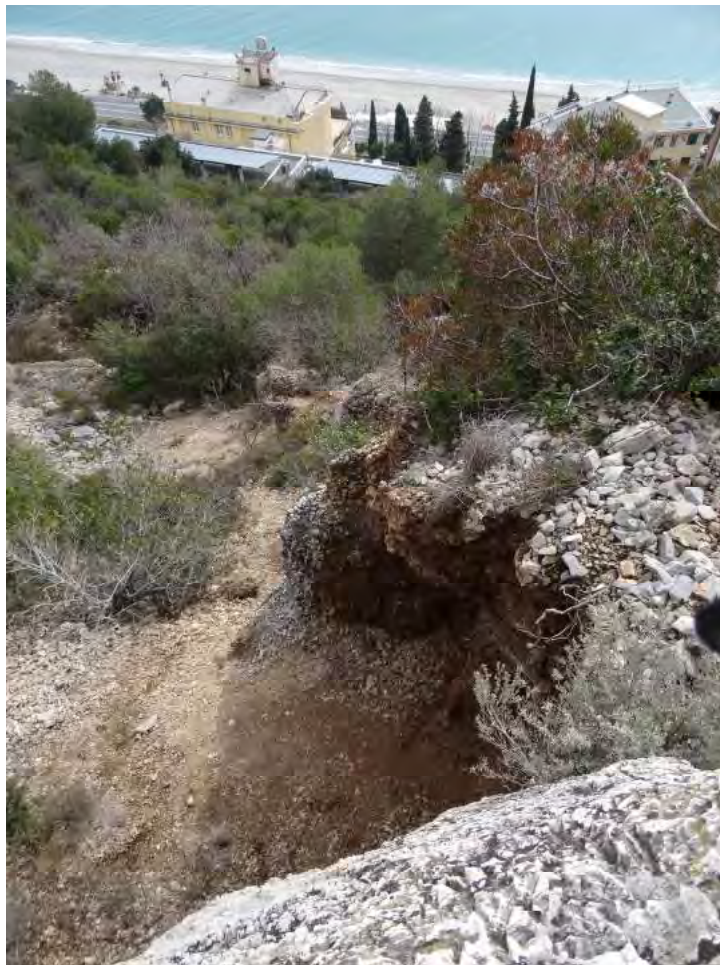
Presso la porzione terminale della trincea verso il lato orientale, si osserva il canalone scavato nella falda detritica e, sullo sfondo, il sottostante complesso residenziale.

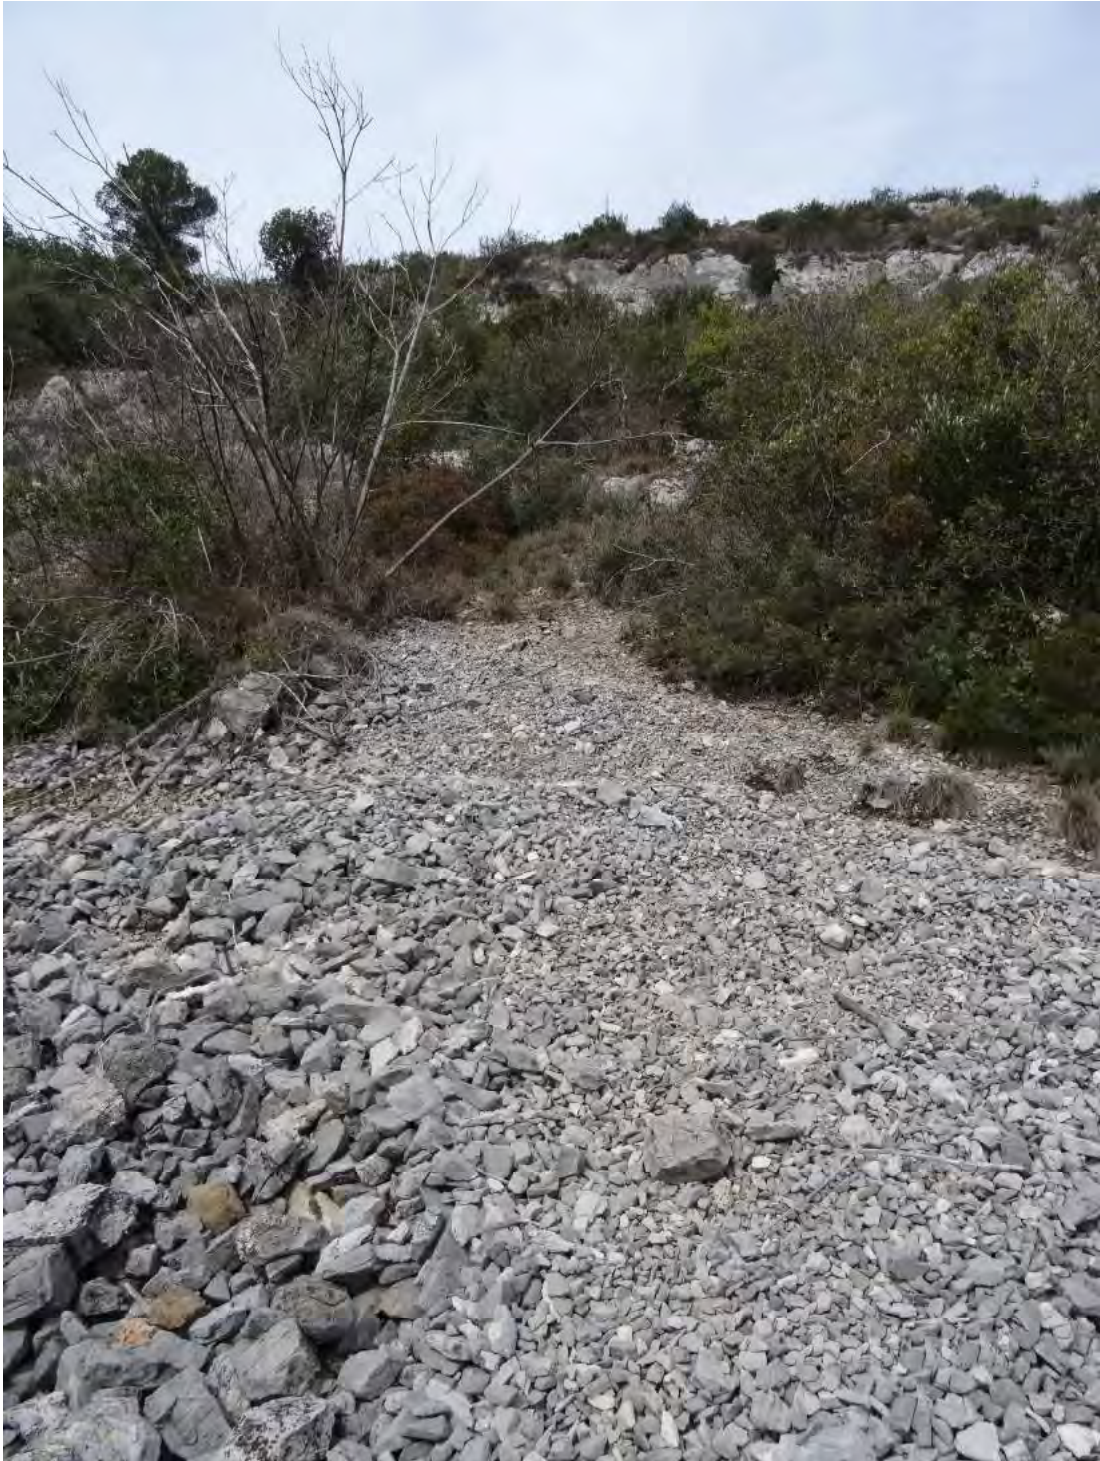
Vista della falda detritica sottostante le balze rocciose, da osservare la natura e granulometria del deposito.

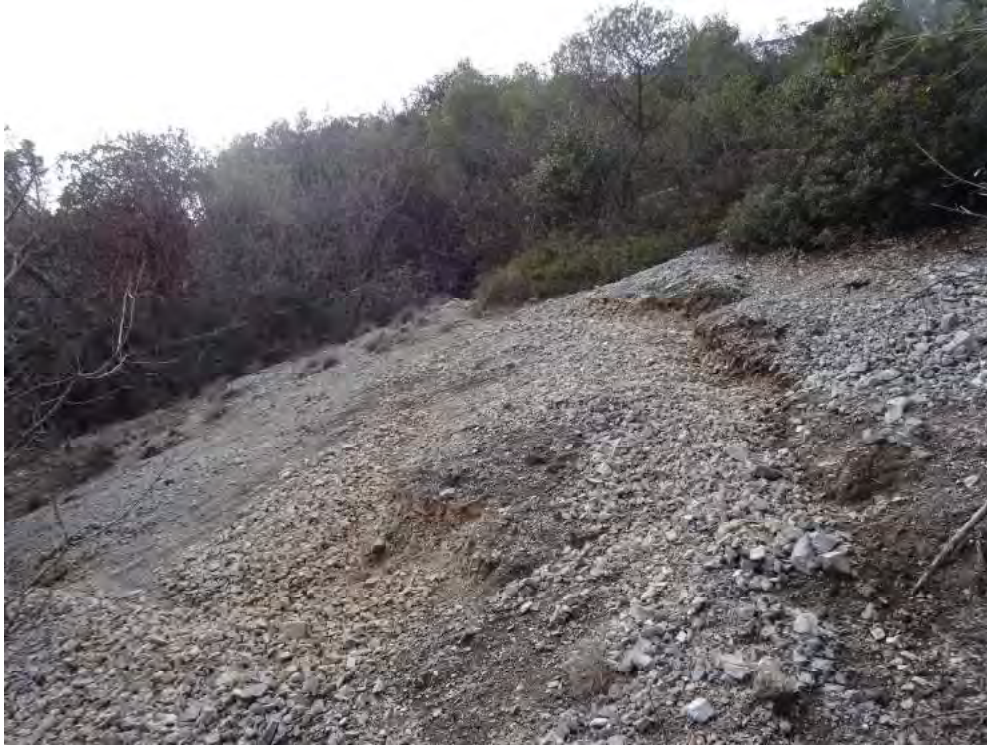
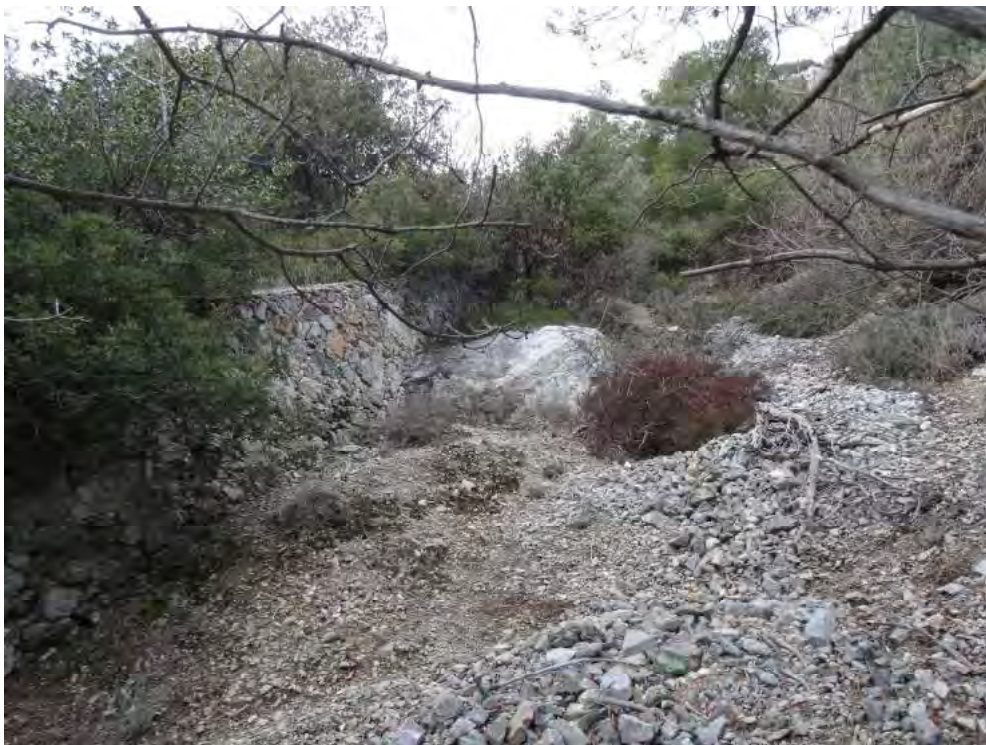
Vista della falda detritica in prossimità del piede del versante, da osservare locali fenomeni di erosione.
