Accordo di avvalimento sottoscritto con Autorità di Bacino Distrettuale Appennino Settentrionale. Approvazione della variante al Piano di bacino stralcio T. Crovetto - Ambito 10 Pora relativa all'aggiornamento del quadro della pericolosità geomorfologica ed idraulica in Località Maremma e di ulteriori areali in dissesto geomorfologico presenti nel territorio del Comune di Spotorno (SV).

codice AM-2821
anno 2019

PIANO DI BACINO STRALCIO PER L'ASSETTO IDROGEOLOGICO
 AMBITO PORA CROVETTO

DOCUMENTAZIONE FOTOGRAFICA

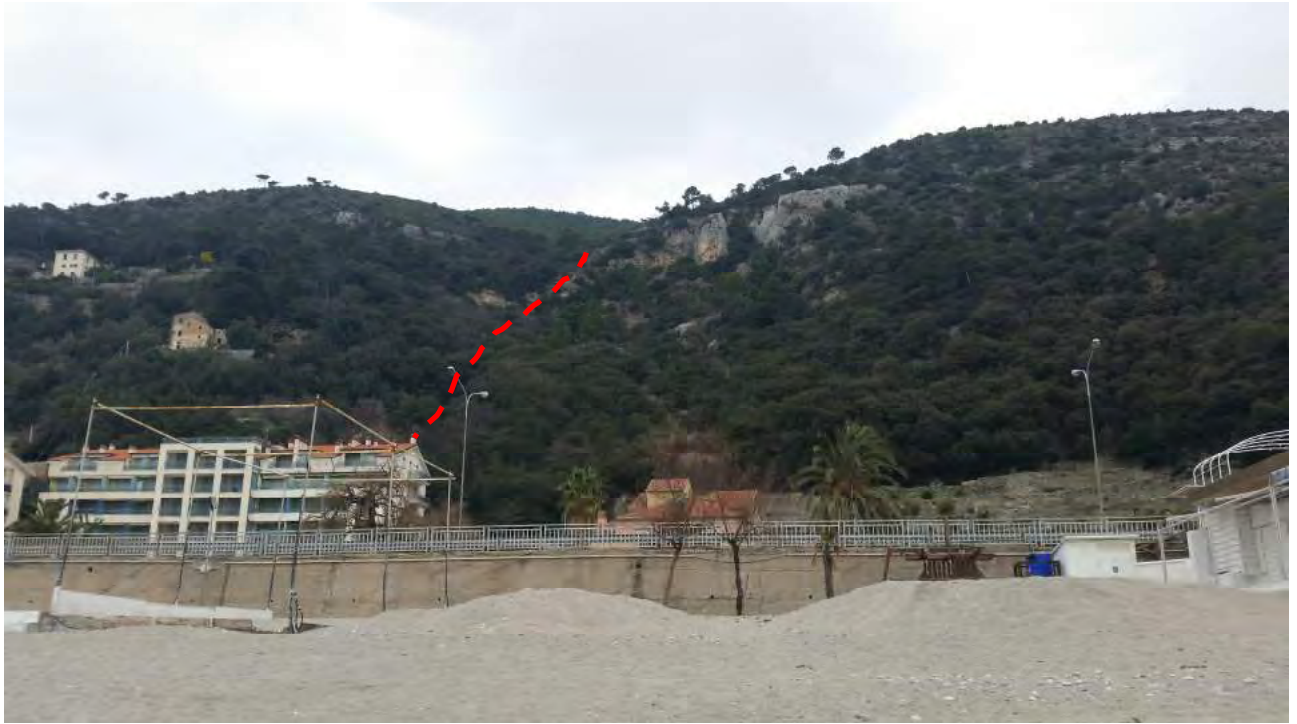
Vista panoramica della porzione di versante su cui insiste il bacino idrografico del Rio Maremma (traccia evidenziata con tratteggio).

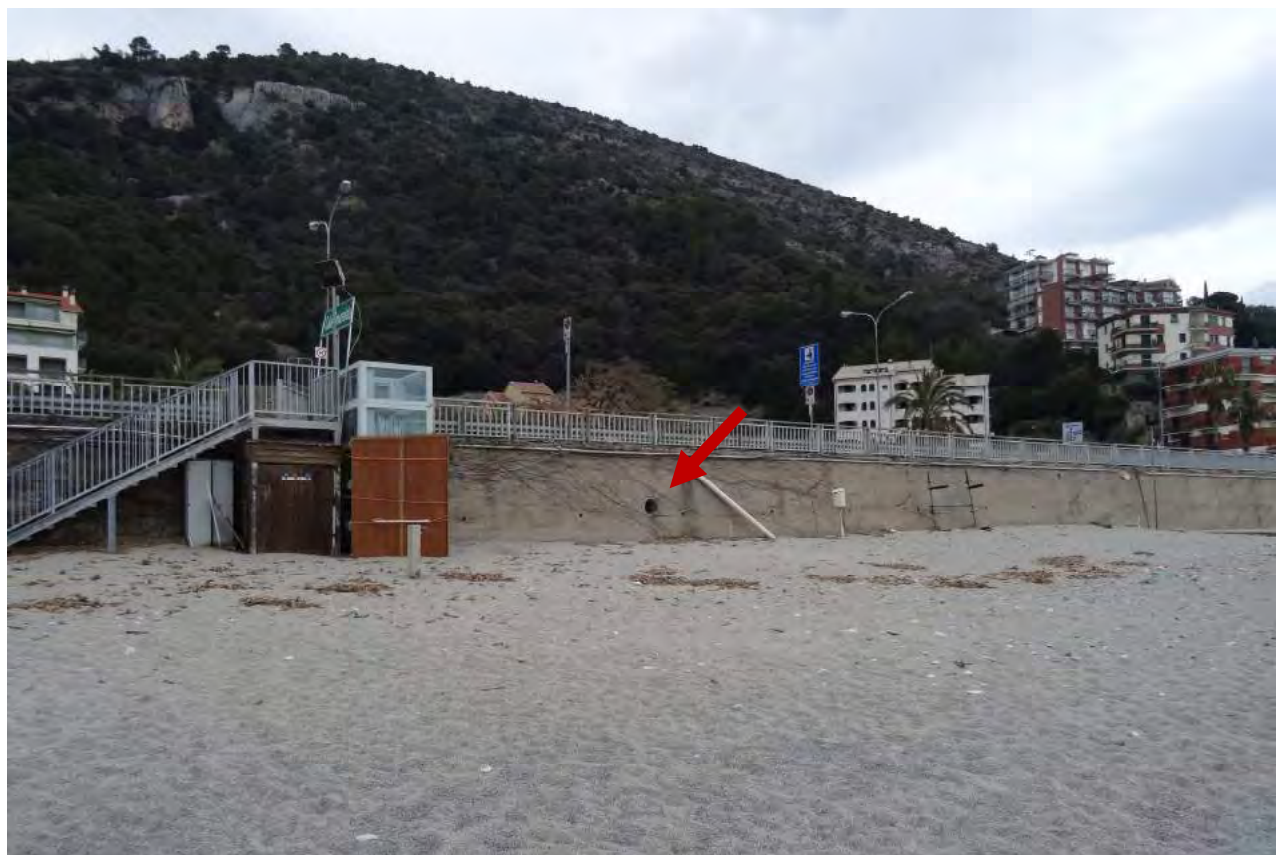
Vista dello sbocco della tombinatura del Rio Maremma presso la spiaggia (vedi freccia).

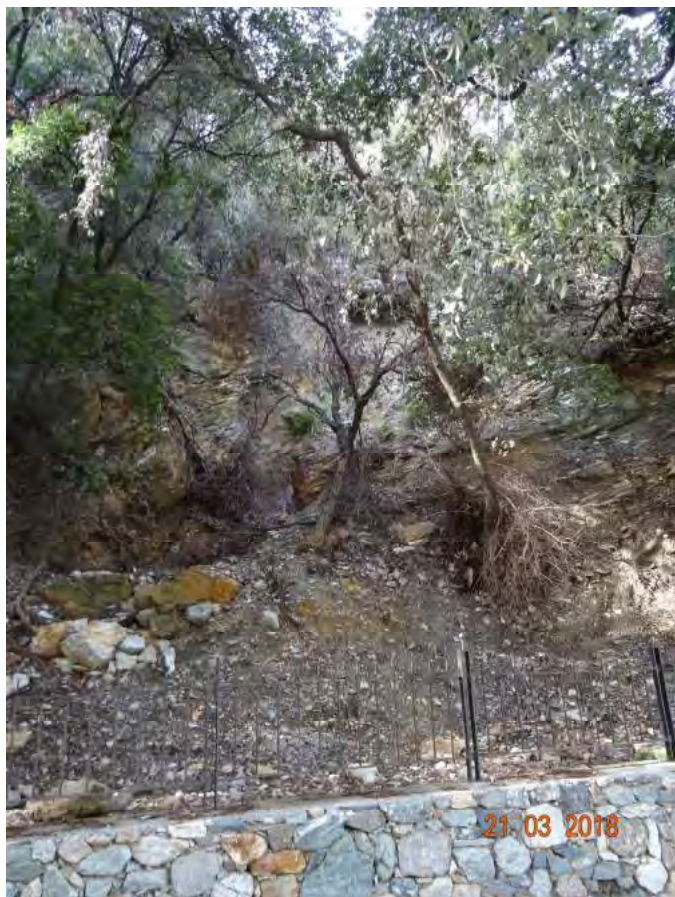
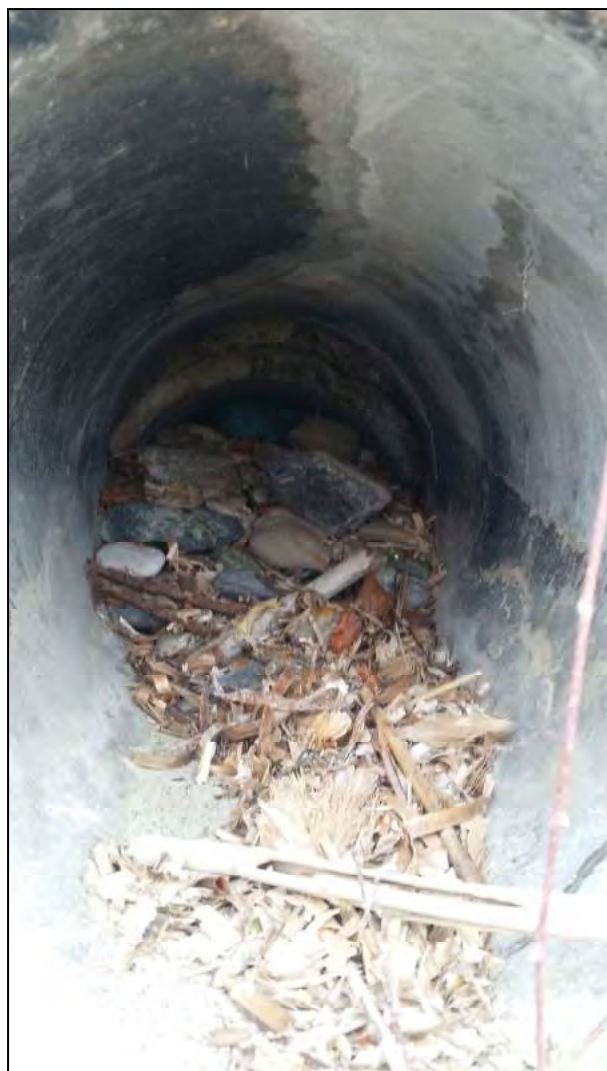
Particolari del Rio Maremma. Nella immagine (1) si osserva la porzione terminale del Rio Maremma, al passaggio della zona di fondovalle, la foto (2) mostra la tombinatura presso la 'foce' che risulta occlusa da detriti.

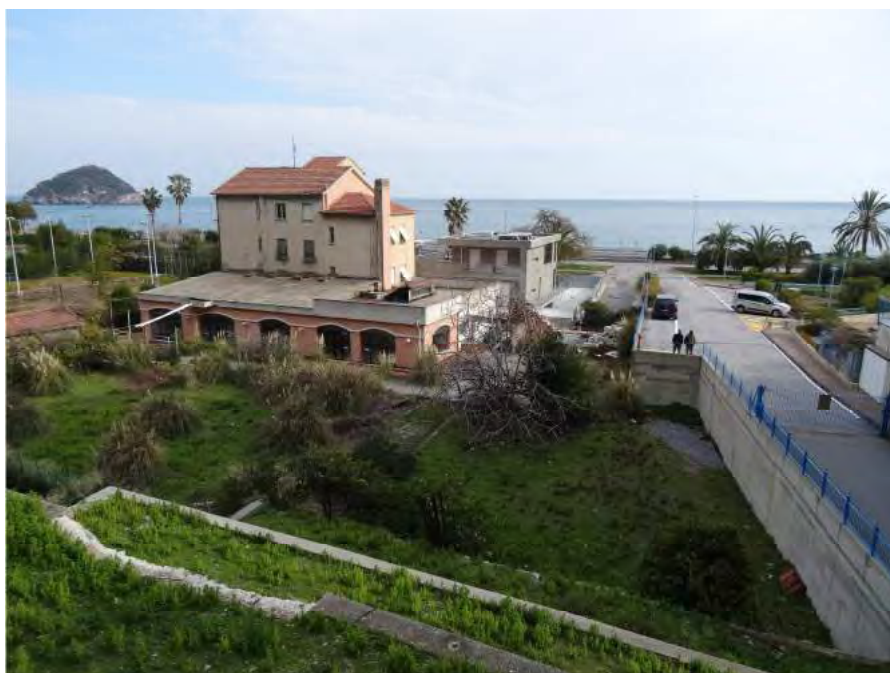
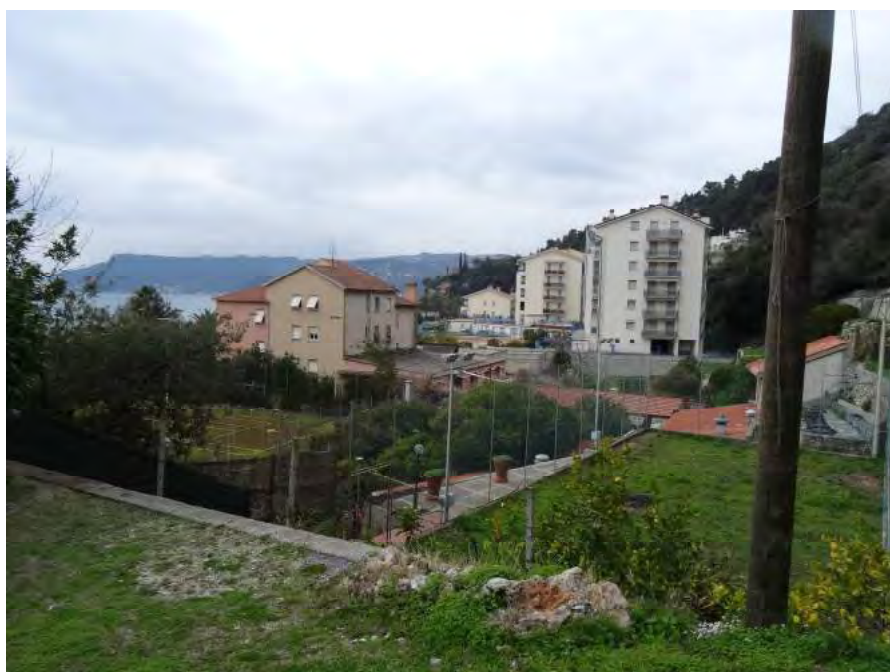
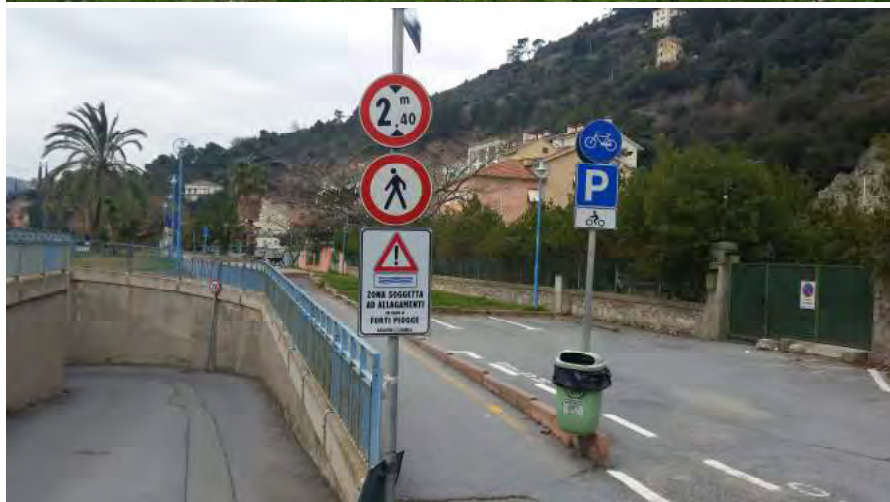
Zona di fondovalle della Loc. Maremma. Si osserva la morfologia depressa che determina problematiche al drenaggio delle acque che, peraltro, è indicata dalla segnaletica apposta.
