**PROVINCIA DI GENOVA**

## **TORRENTE VARENNA**

**PIANO DI BACINO  
STRALCIO  
PER LA TUTELA DAL  
RISCHIO IDROGEOLOGICO**  
(ai sensi dell'art. 1, comma 1, del D.L.  
180/1998 convertito in L. 267/1998)

## **RELAZIONE GENERALE**

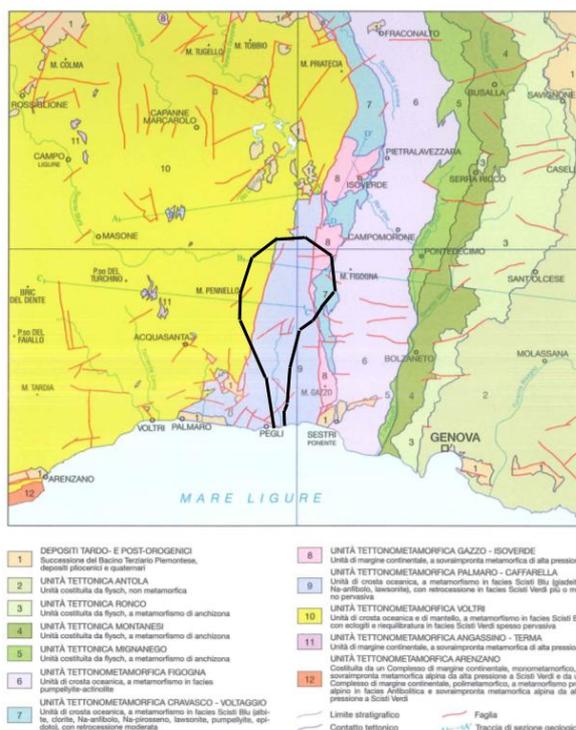
Per semplificazione, viene riportato lo schema tettonico allegato alle cartografie del progetto CARG sul quale è stato ubicato, in forma approssimata, il bacino del Varena.

Nel redigere la carta geolitologica, sono state accorpate le litologie simili presenti nelle unità sopra riportate (ad es. tutti gli argilloscisti insieme) secondo il seguente schema:

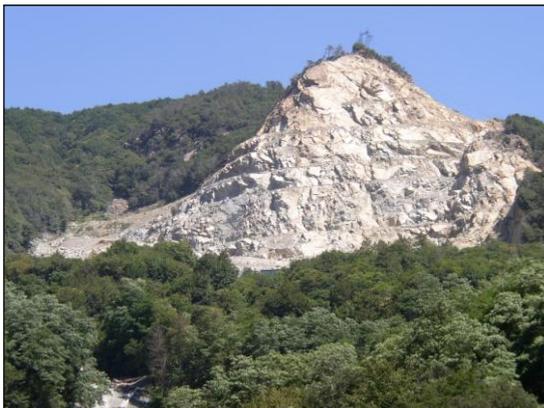
In tale area si evidenzia una carente disciplina delle acque sui gradoni; inoltre la sistemazione di un movimento franoso nella zona del Rio Tagin ed al limite occidentale di cava, con briglie e ricarica con materiale drenante nella pista di arroccamento e canalizzazione delle emergenze idriche esistenti al piede del movimento franoso, non ha retto all'erosione spondale del Rio Tagin, durante l'alluvione del 1994.
