REGIONE LIGURIA

Settore Assetto del Territorio

**STUDIO DI APPROFONDIMENTO A CORREDO
DELL'AGGIORNAMENTO DEL QUADRO DELLA
PERICOLOSITA' GEOMORFOLOGICA DEL PIANO DI
BACINO T.BORGHETTO - VALLECROSIA
(AMBITO 2 – NERVIA)**

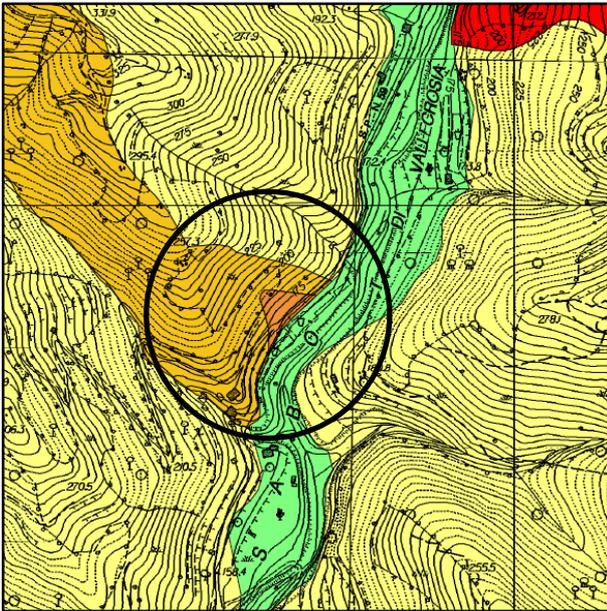
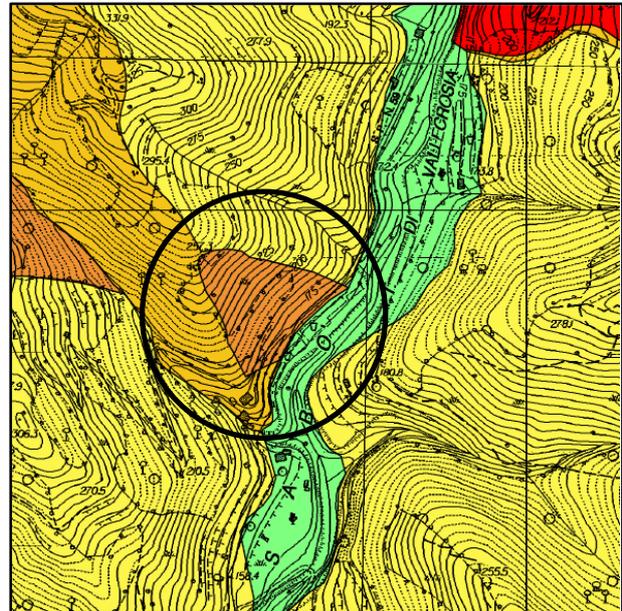
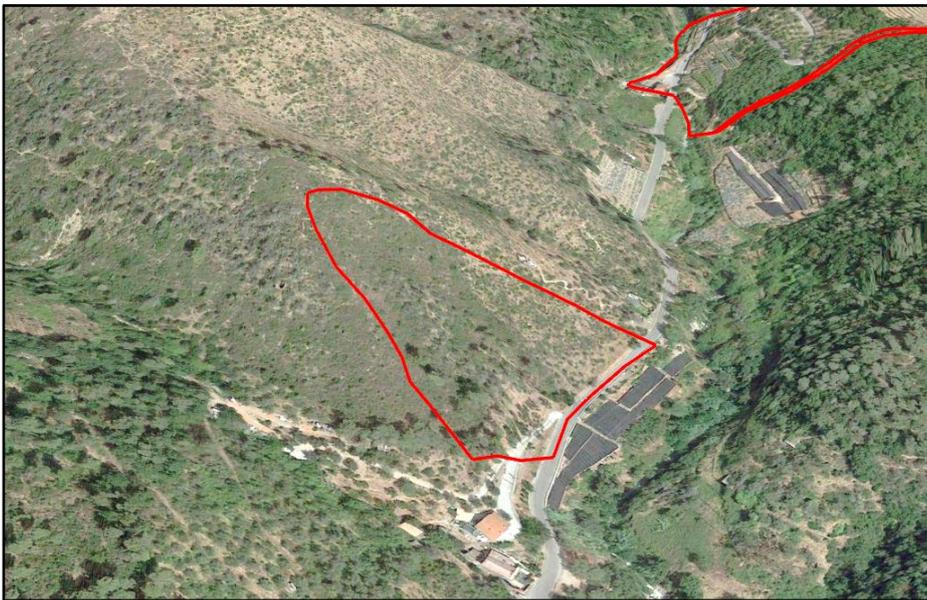
FRANA COD. ID: 1

TIPOLOGIA	STATO	CLASSE PERICOLOSITÀ
nd	QUIESCENTE	Pg3a

Frana già cartografata nel Piano di Bacino e, con dimensione più estesa, nel progetto IFFI nel quale il corpo di frana è stato ampliato a comprendere il ciglio, come da criteri del censimento IFFI. L'analisi delle foto aeree più recenti mostra un considerevole ampliamento del suolo in erosione, pertanto appare maggiormente cautelativo adottare la perimetrazione "tipo IFFI".

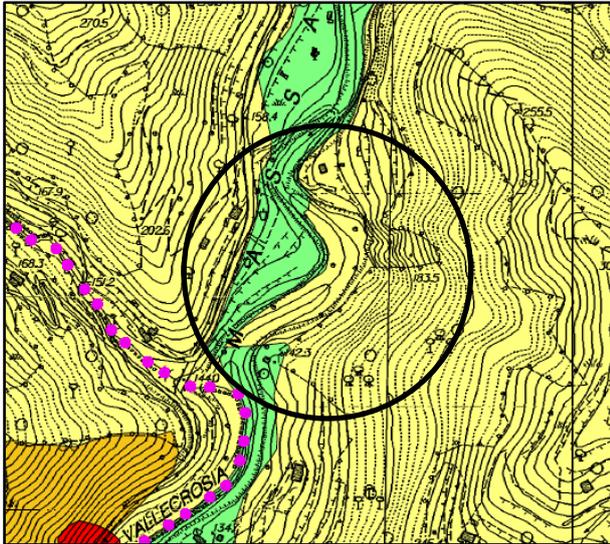
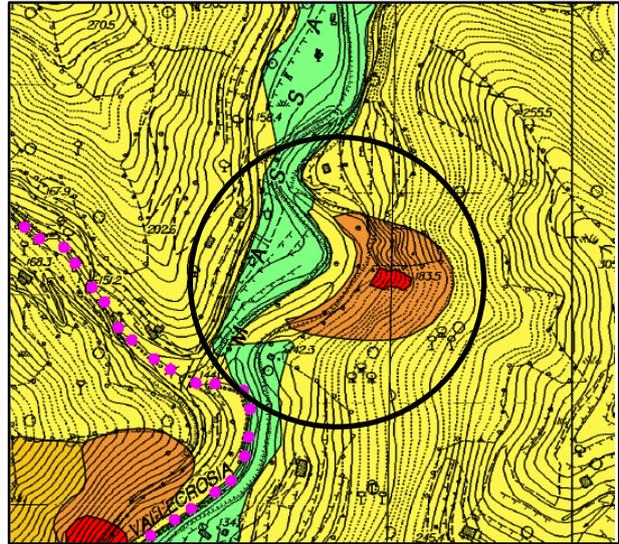
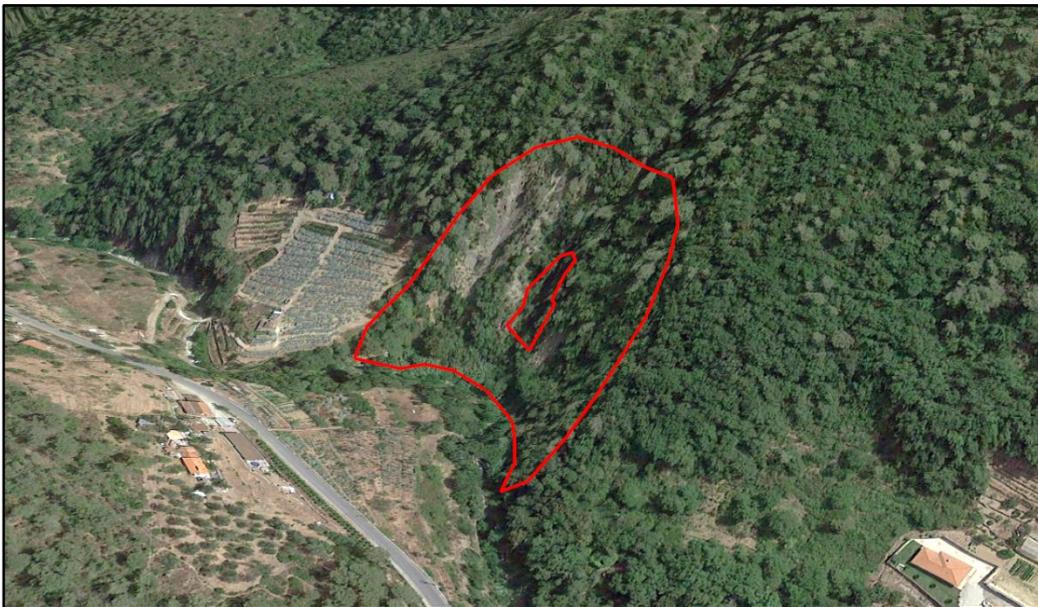
FRANA COD. ID: 2 – 60

ID	TIPOLOGIA	STATO	CLASSE PERICOLOSITÀ
2	nd	ATTIVO	Pg4
60	nd	QUIESCENTE	Pg3a

Frana (ID 2) già cartografata nel progetto IFFI, negli elaborati del PUC è segnata attiva una piccola porzione centrale in corrispondenza dell'impluvio (ID 60). L'analisi delle foto aeree più recenti conferma la correttezza della mappatura.

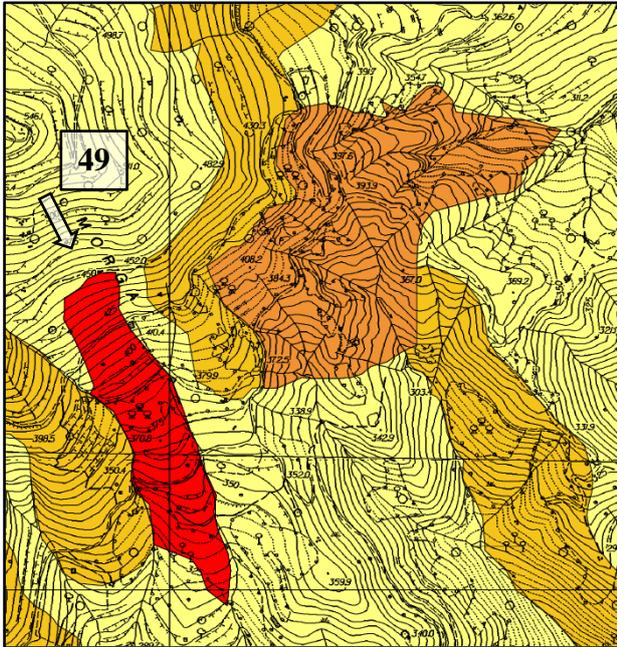
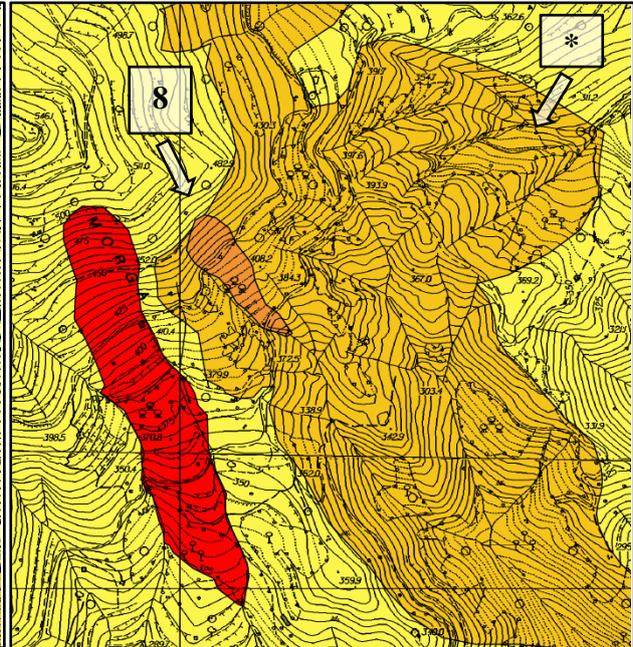
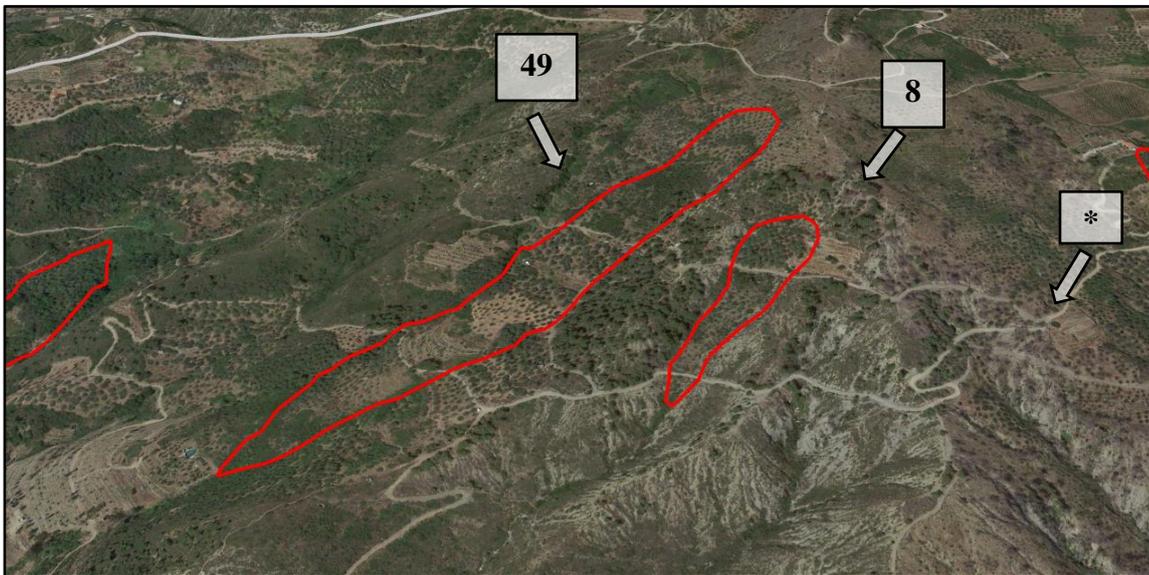
ID	TIPOLOGIA	STATO	CLASSE PERICOLOSITÀ
49	COLAMENTO	ATTIVO	Pg4

ID	TIPOLOGIA	STATO	CLASSE PERICOLOSITÀ
8	nd	QUIESCENTE	Pg3a

La frana **ID 8** non risulta attualmente presente nel piano di bacino vigente, viene introdotta con la geometria indicata dal progetto IFFI avendone riconosciuto (sulla base di analisi fotointerpretativa) gli elementi morfologici caratteristici. Riguardo, invece, al corpo di frana **ID 49**, già presente nel vigente PDB con stato attivo, la geometria è stata ridisegnata tenendo conto del perimetro IFFI e delle foto aeree aggiornate. Riguardo la zona indicata con (*), nel vigente PdB viene indicato un areale caratterizzato da Pg3a senza l'individuazione del corrispondente corpo franoso quiescente, probabilmente per mero errore materiale. Sulla base delle evidenze morfologiche (da analisi delle foto aeree) tale area è stata riconsiderata in classe Pg3b non riconoscendone la condizione di quiescenza (ed una geometria di frana definita); sono stati ridisegnati i limiti geometrici, ampliandone la superficie fino a comprendere un grosso areale in evidente stato erosivo. Revisione del PDB delle geometrie e riclassificazione delle classi suscettività al dissesto Pg3b, Pg3a e Pg4.

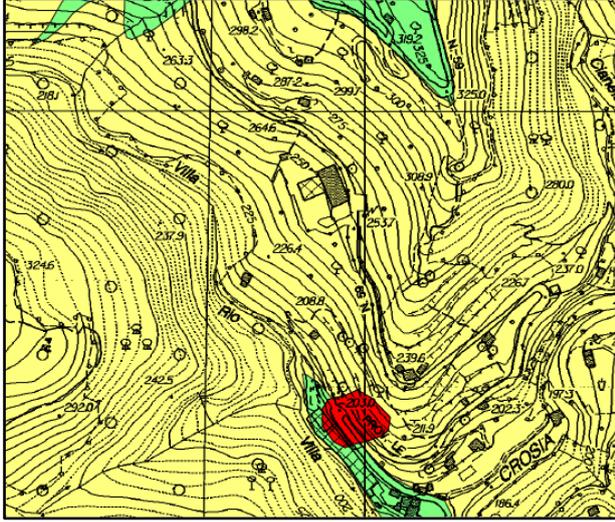
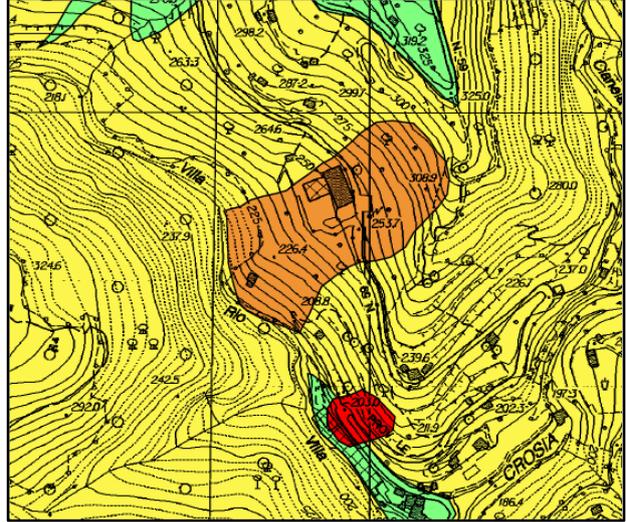
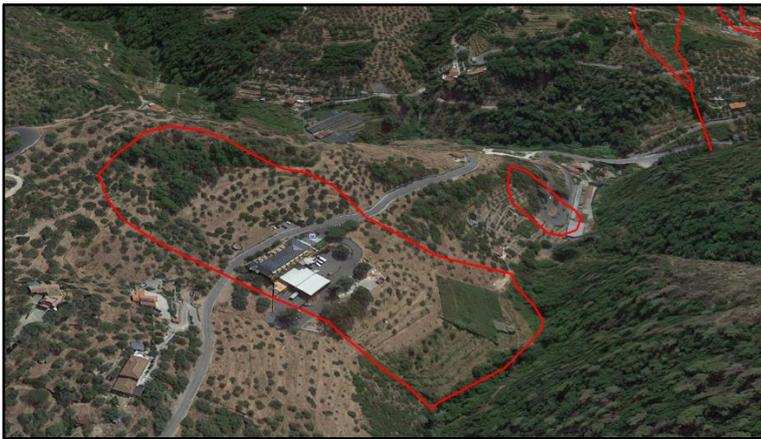
FRANA COD. ID: 11

TIPOLOGIA	STATO	CLASSE PERICOLOSITÀ
SCORRIMENTO	QUIESCENTE	Pg3a

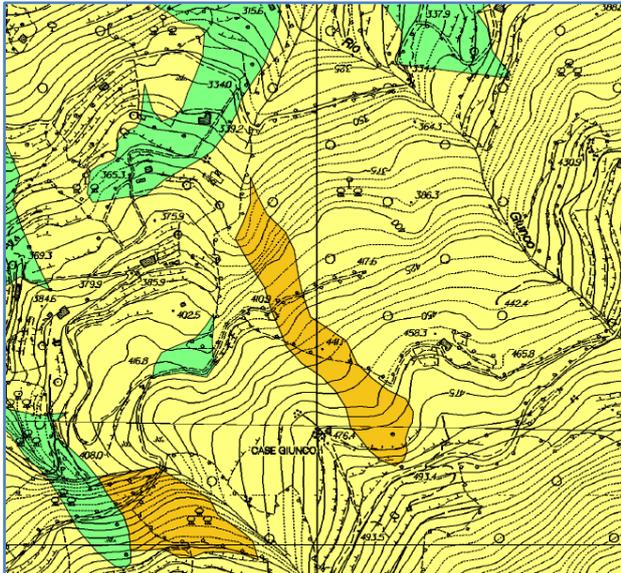
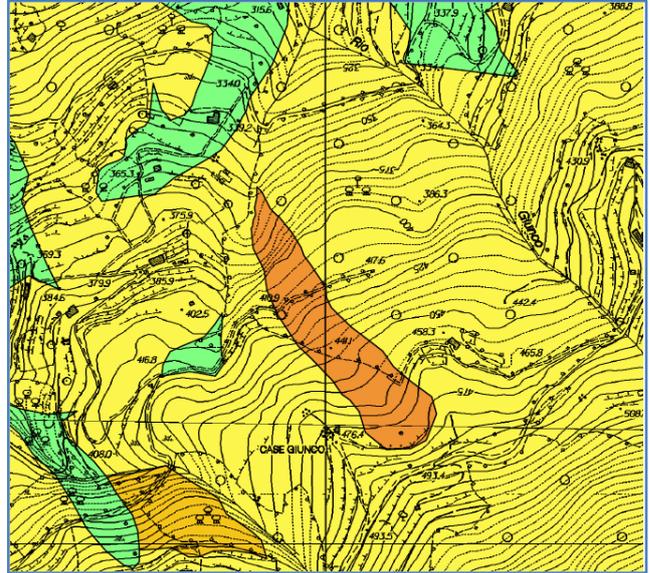
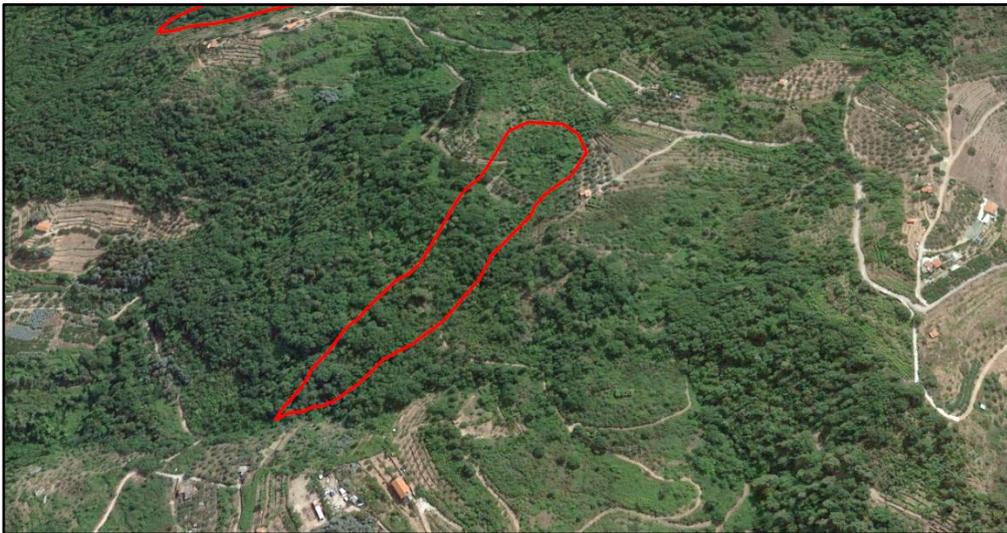
FRANA COD. ID: 12

TIPOLOGIA	STATO	CLASSE PERICOLOSITÀ
COLAMENTO	QUIESCENTE	Pg3a

Corpo di frana già cartografato nel Piano di Bacino e classificato (nella corrispondente carta geomorfologica) come ‘paleofrana’.

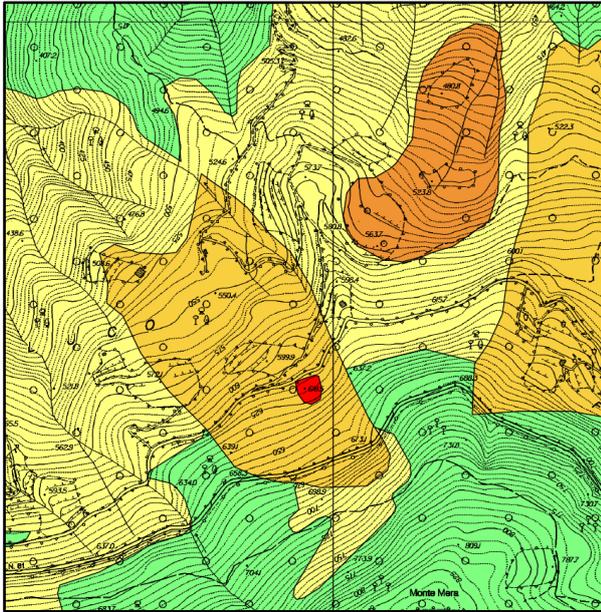
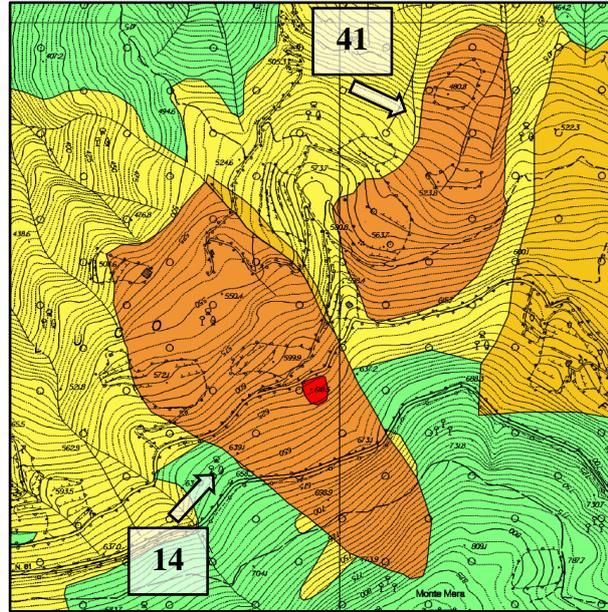
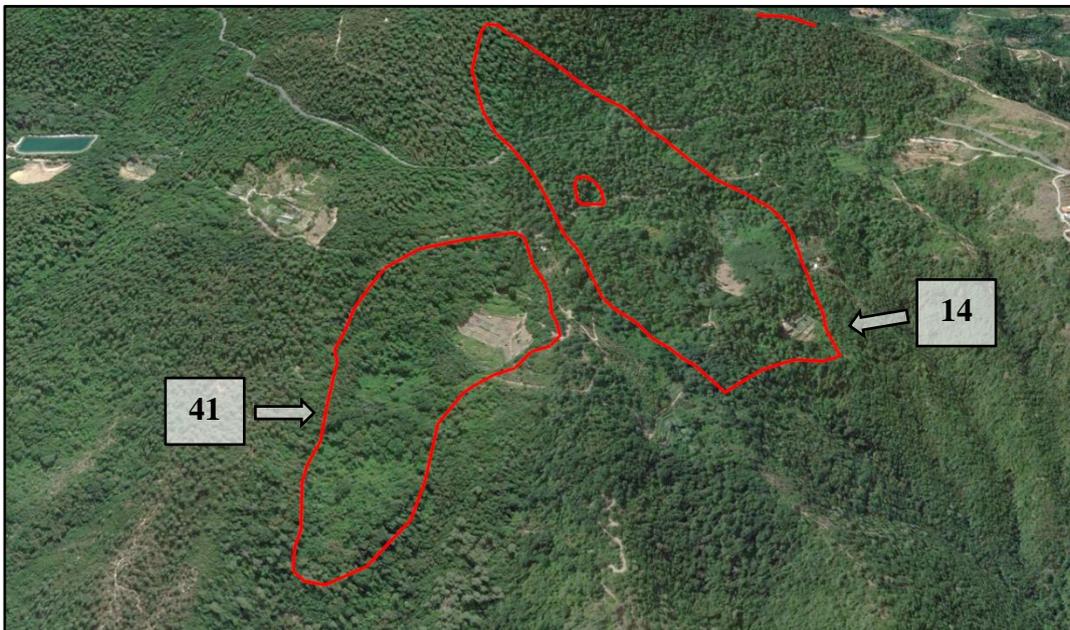
FRANA COD. ID: 14 – 41

ID	TIPOLOGIA	STATO	CLASSE PERICOLOSITÀ
14	nd	QUIESCENTE	Pg3a
41	SCORRIMENTO	QUIESCENTE	Pg3a

Il corpo di frana **ID 14** risulta essere già cartografato nel Piano di Bacino vigente ed è classificato (nella corrispondente carta geomorfologica) come ‘paleofrana’/frana relitta.

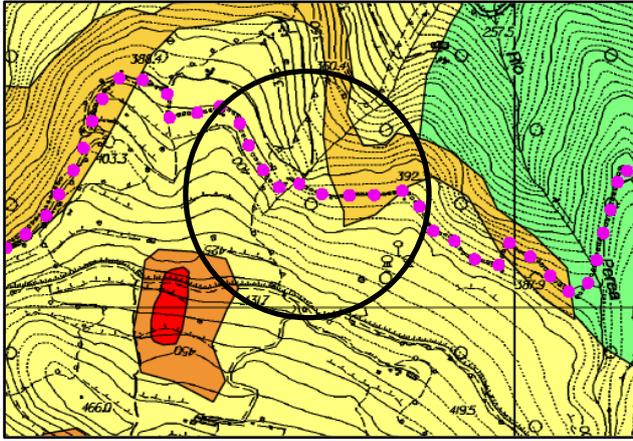
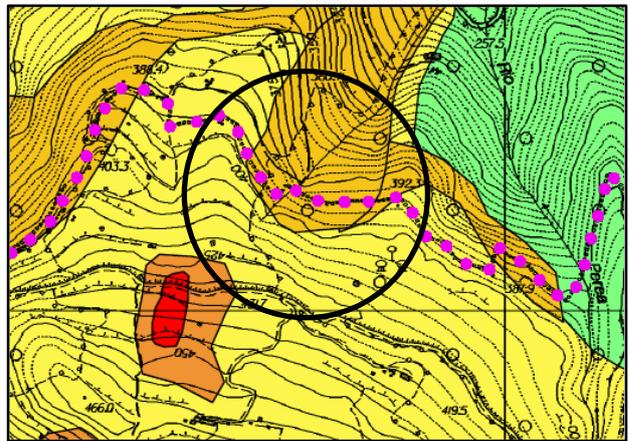
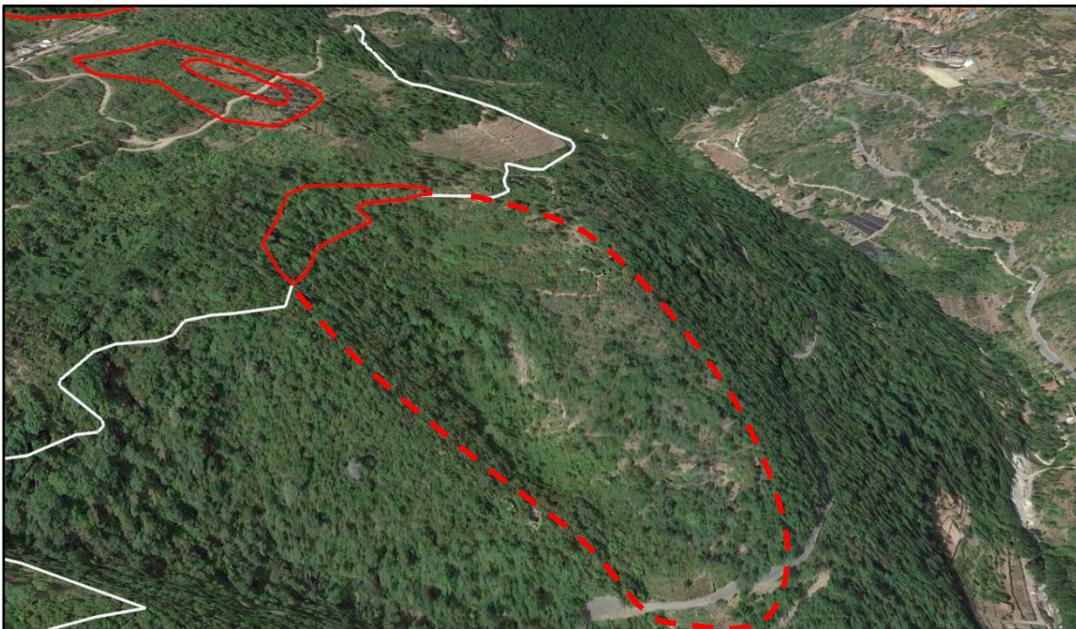
FRANA COD. ID: 17

TIPOLOGIA	STATO	CLASSE PERICOLOSITÀ
nd	RELITTO	Pg3b

Porzione sommitale di una frana relitta, riconosciuta mediante analisi fotointerpretativa, il cui corpo è prevalentemente compreso nel territorio del Comune di Apricale (oggetto di analisi nell'ambito di variante su altro bacino idrografico).

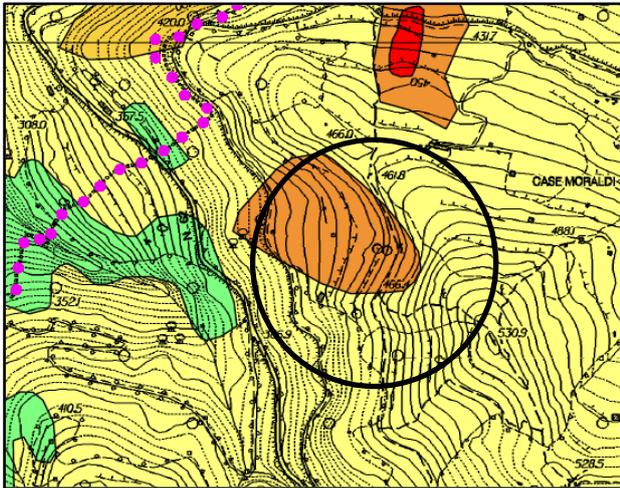
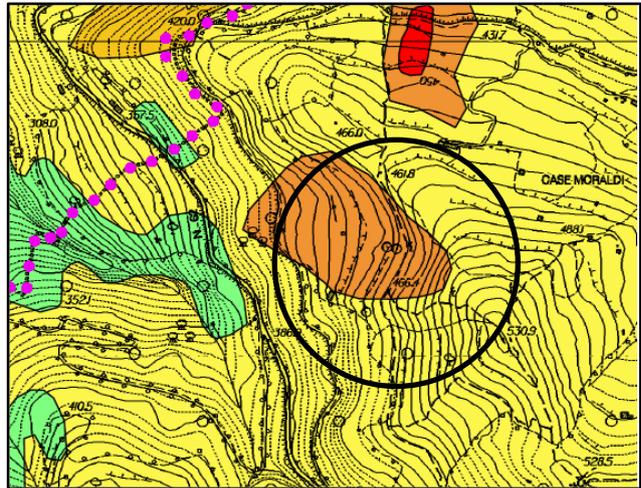
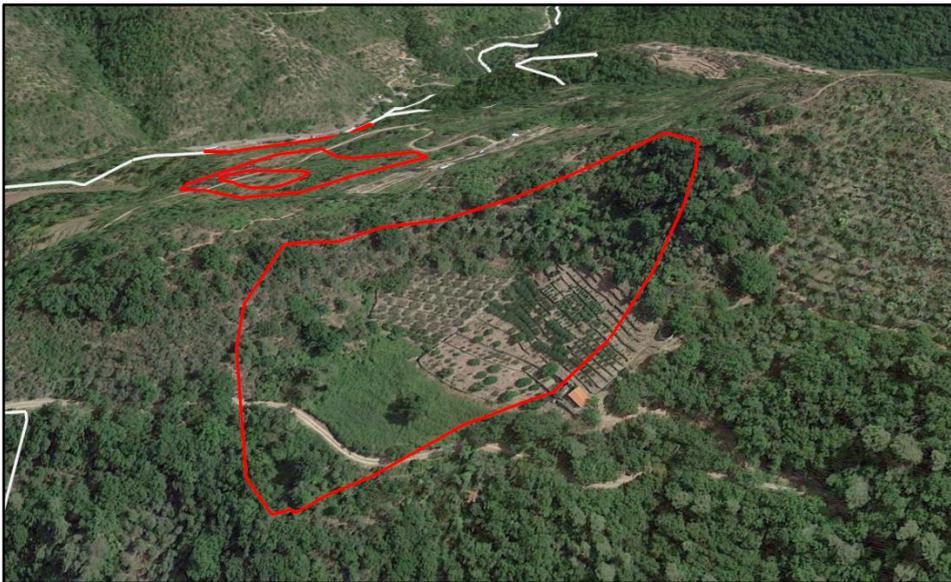
FRANA COD. ID: 19

TIPOLOGIA	STATO	CLASSE PERICOLOSITÀ
SCORRIMENTO	QUIESCENTE	Pg3a

Si tratta di un corpo di frana già rappresentato nel vigente Piano di Bacino la cui perimetrazione è stata modificata per inglobare il ciglio di frana così come da interpretazione IFFI, considerando tale rappresentazione più aderente allo stato dei luoghi. Nel contempo viene confermato lo stato di attività del PDB

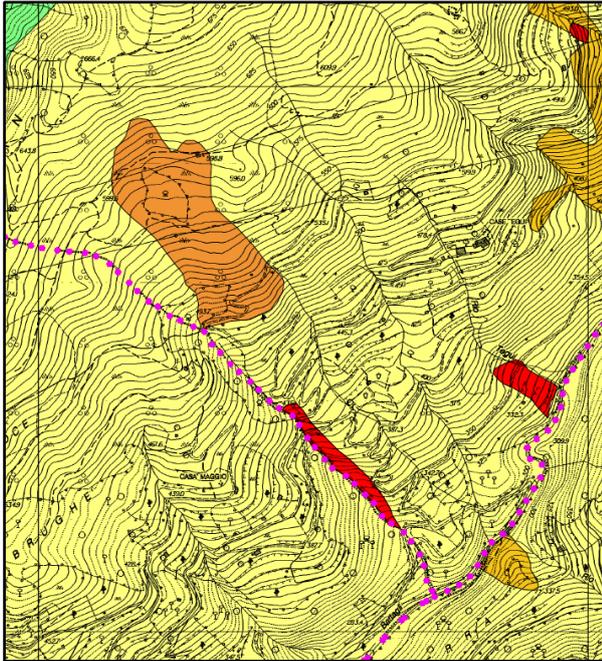
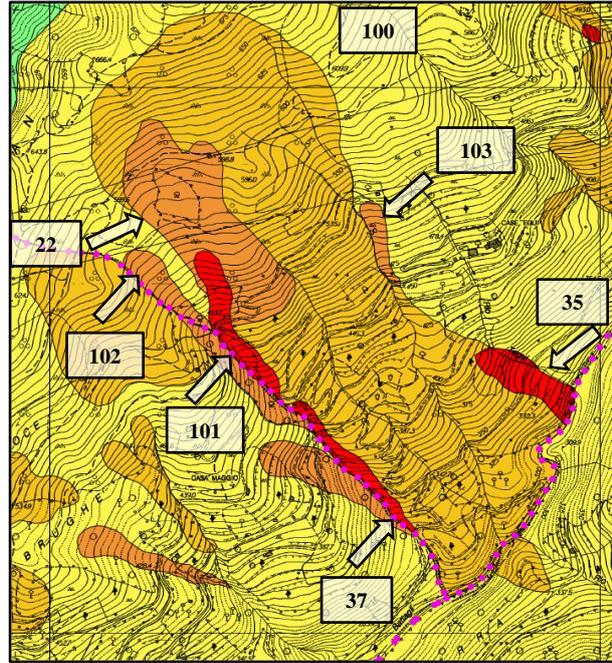
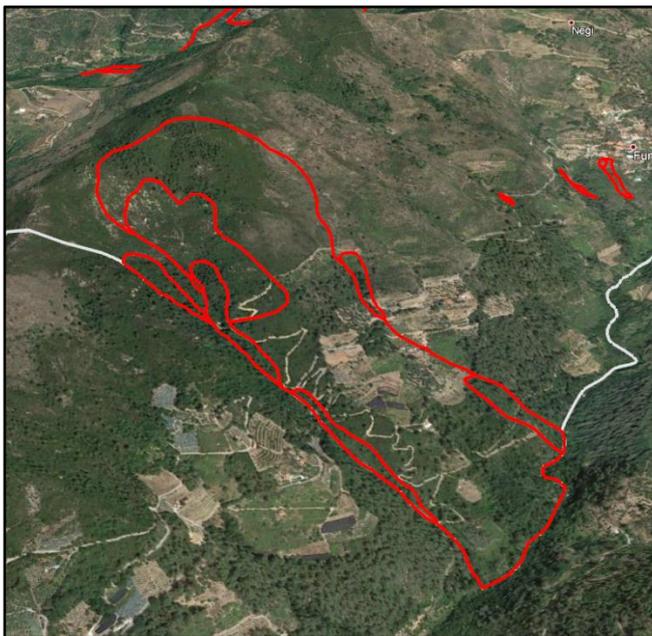
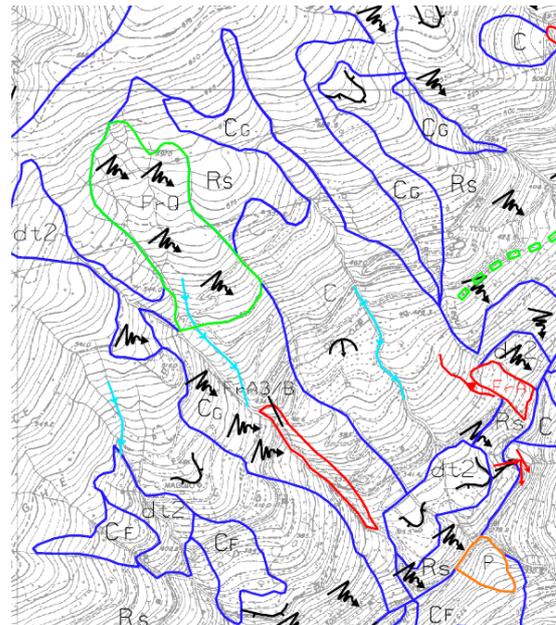
ID	TIPOLOGIA	STATO	CLASSE PERICOLOSITÀ
22	Compl.	QUIESC.	PG3a
35	Compl.	ATTIVA	Pg4
37	n.d.	ATTIVA	Pg4
100	Compl.	Relitta	PG3b

ID	TIPOLOGIA	STATO	CLASSE PERICOLOSITÀ
101	n.d.	ATTIVA	Pg4
102	Scivol.	QUIESC	PG3a
103	Scivol.	QUIESC	PG3a

Revisione di areale a media pericolosità posto a cavallo del limite comunale con Vallebona, per il quale il vigente Piano di bacino indica una situazione caratterizzata da una certa complessità geomorfologica con presenza, anche, di alcuni corpi franosi diversamente distribuiti lungo il versante. Si tratta di una

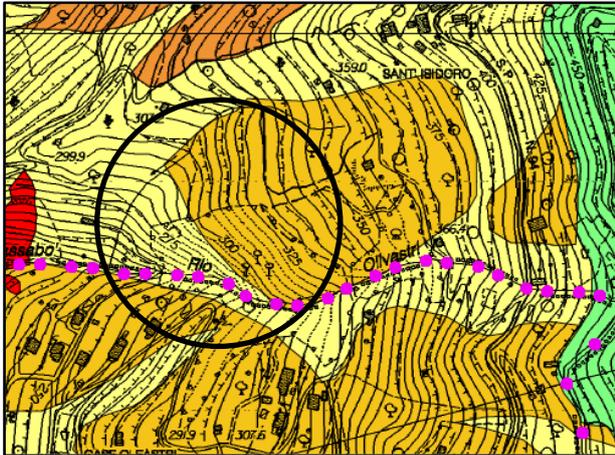
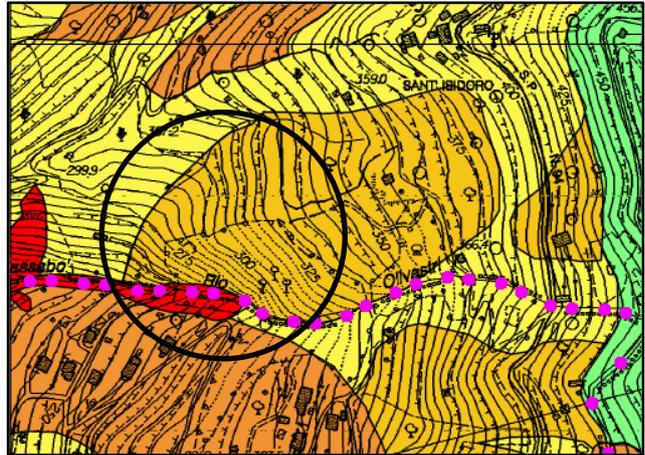
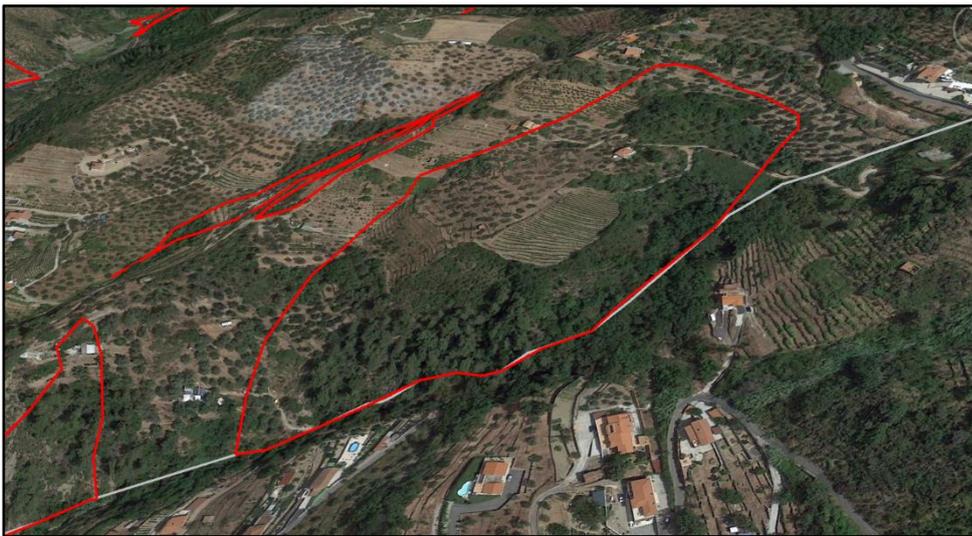
FRANA COD. ID: 23

TIPOLOGIA	STATO	CLASSE PERICOLOSITÀ
n.d.	RELITTA	Pg3b

Si tratta di un corpo di frana relitta, già indicato nel Piano di Bacino come ‘paleofrana’. Rispetto al dato di Piano viene confermata la classificazione dello stato di attività (inattiva, relitta) mentre viene modificata la perimetrazione, estendendo l’areale fino all’impluvio. Tale perimetrazione trova conferma con la perimetrazione del censimento IFFI.

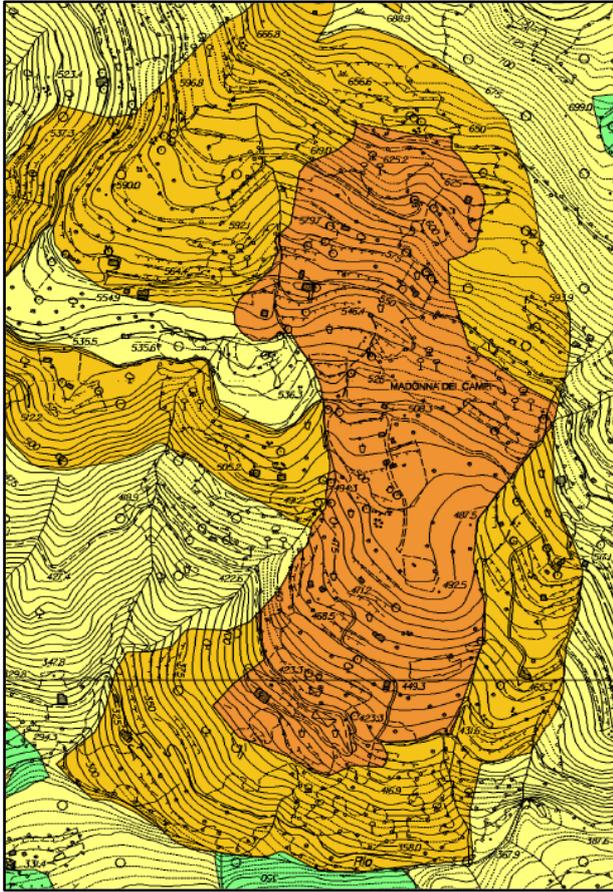
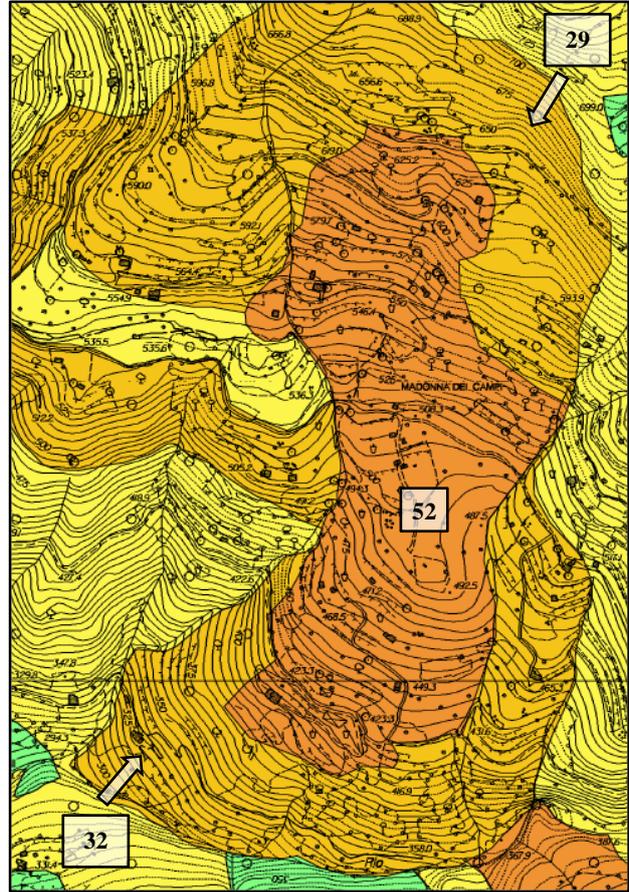
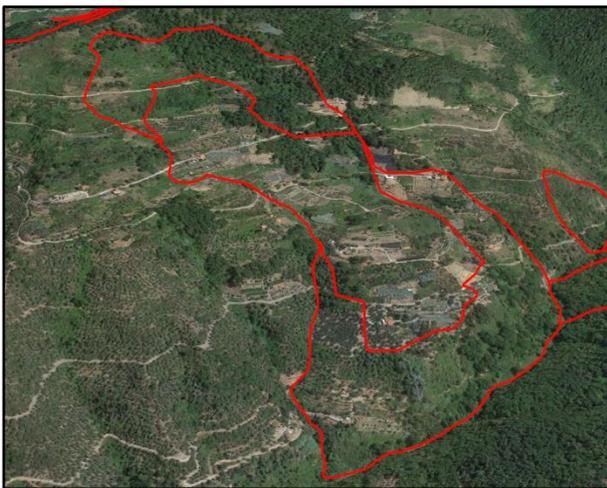
FRANA COD. ID: 29 – 32(*)

TIPOLOGIA	STATO	CLASSE PERICOLOSITÀ
nd	RELITTA	Pg3b

Viene proposta la revisione della perimetrazione di un esteso corpo di accumulo relitto (paleofrana) già indicato nel Piano di Bacino vigente, identificato come **ID. 29**. Questo ai fini di una migliore aderenza agli elementi fisiografici evidenziabili dal rilievo DTM dell'area di studio e per coerenza con la perimetrazione indicata nel dBase del censimento IFFI. Al riguardo si precisa che nel progetto IFFI l'intero areale viene indicato con stato di attività attivo ma nell'ambito della presente revisione non si sono riscontrati elementi tali per confermare una tale classificazione.

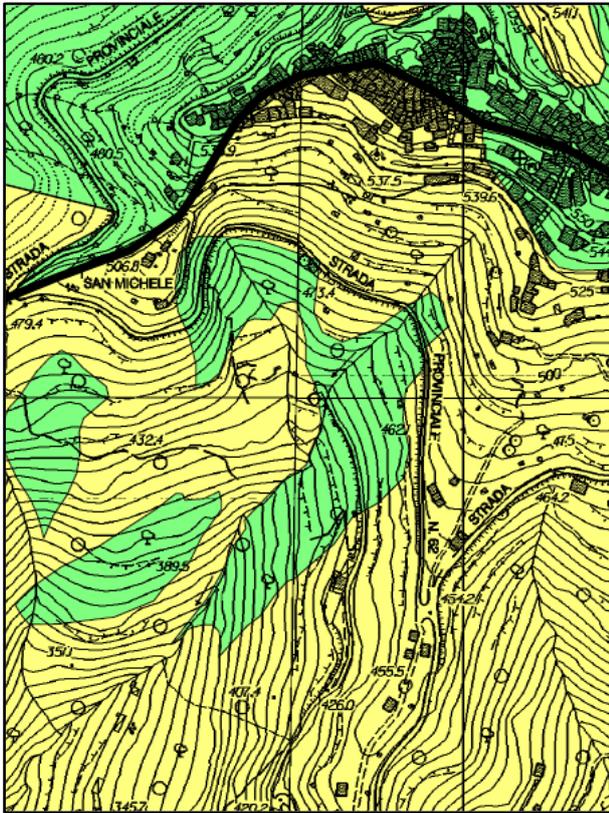
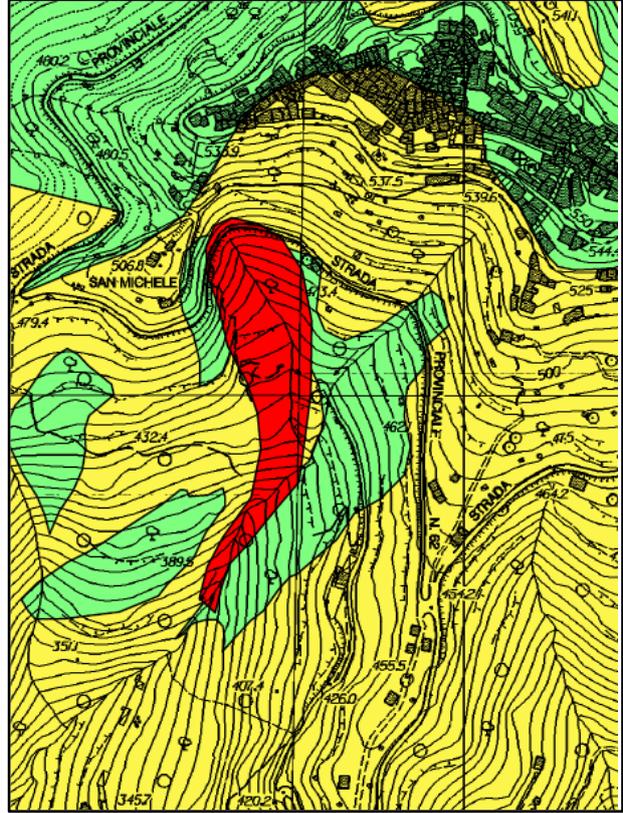
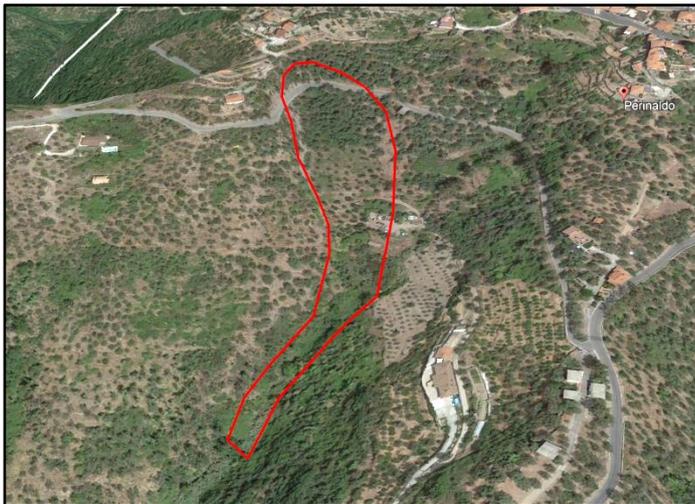
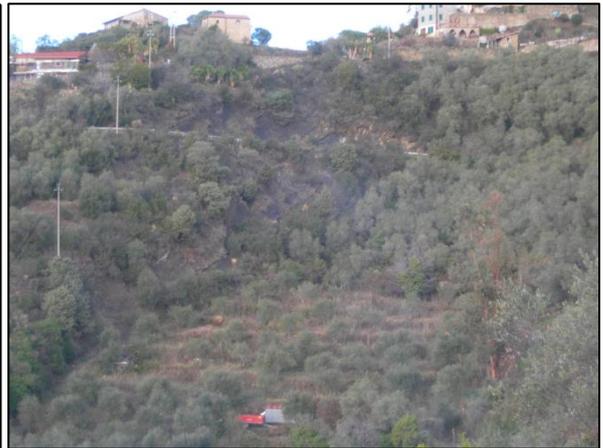
FRANA COD. ID: 33

TIPOLOGIA	STATO	CLASSE PERICOLOSITÀ
SCIVOLAMENTO	ATTIVO	Pg4

Corpo di frana non presente nella cartografia del vigente PdB ma censito nell'ambito del progetto IFFI; il perimetro è stato lievemente ridisegnato, in particolare la parte sommitale è stata estesa a comprendere la strada carrabile che mostra evidenti segni di cedimento.

La modifica al Piano riguarda l'inserimento di una 'nuova' frana con classe suscettività al dissesto Pg4.

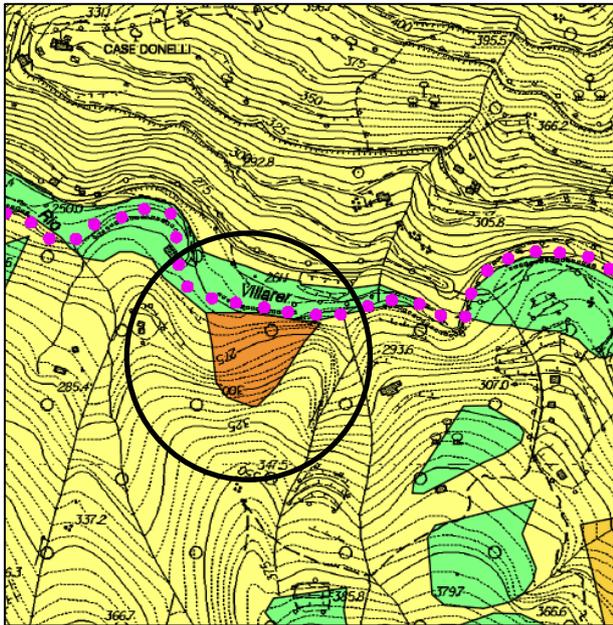
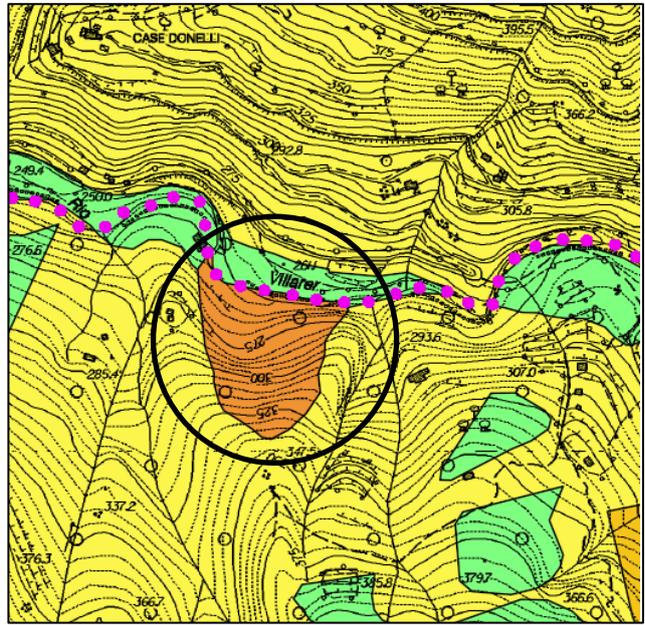
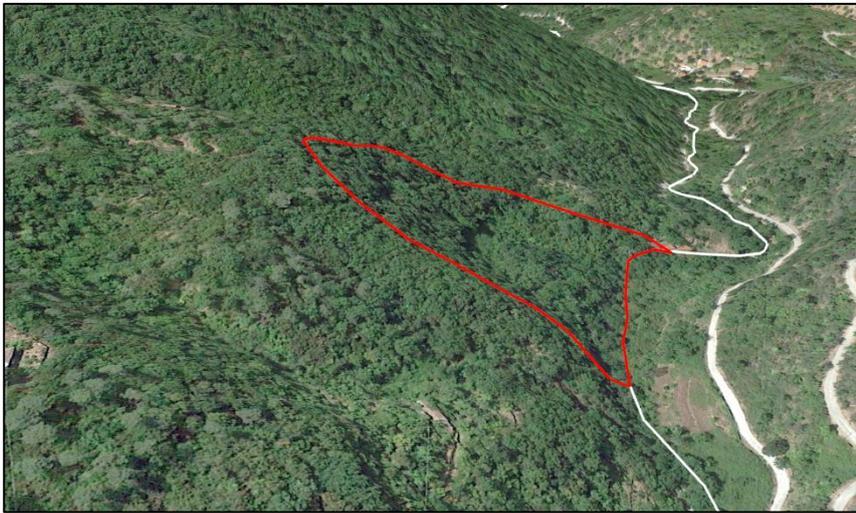
FRANA COD. ID: 42

Frana già cartografata nel Piano di Bacino e presente anche, con dimensione più estesa, nel progetto IFFI. Nell'ambito della presente revisione il corpo di frana è stato ampliato a comprendere il ciglio, secondo lo standard IFFI, ritenendo tale perimetrazione più consona alla condizione di pericolosità dei luoghi.

La modifica al Piano riguarda una modifica della geometria di frana e la conferma della classe suscettività al dissesto Pg3a.

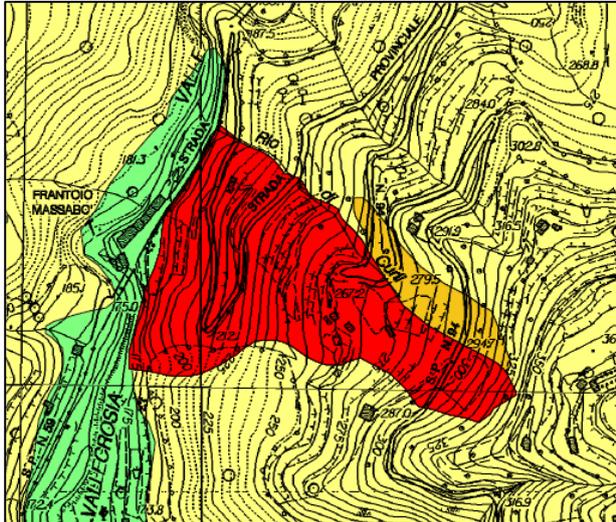
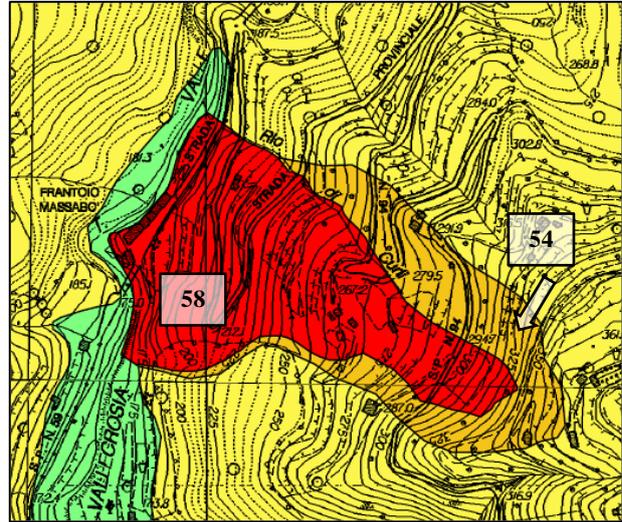
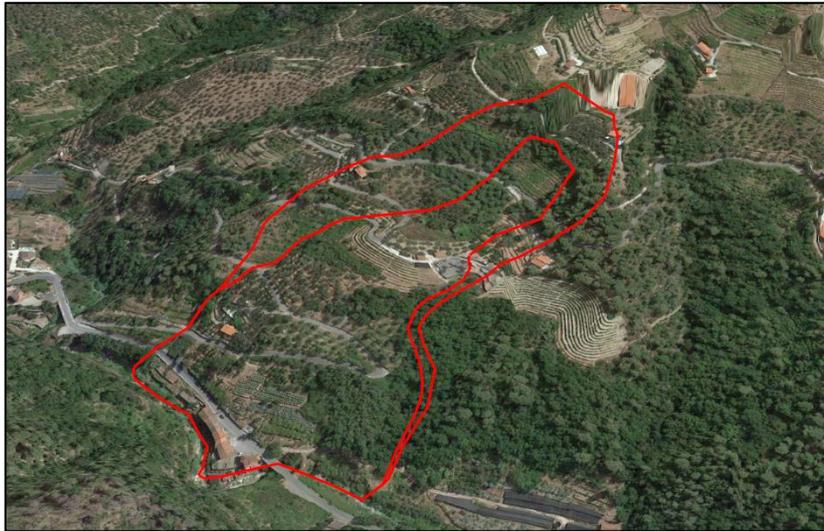
FRANA COD. ID: 54 - 58

La frana attiva **ID. 58** viene ampliata verso valle fino al torrente in conformità alla perimetrazione rilevata nel corso del censimento IFFI ed a quanto rappresentato nello strumento urbanistico comunale (PUC). Anche l'areale in dissesto circostante (**ID. 54** – paleofrana) viene esteso per corrispondere alla perimetrazione IFFI.

Si precisa che nel progetto IFFI all'intero areale (quindi anche la frana relitta indicata nel Piano) viene attribuita una condizione "attiva" ma dalle verifiche condotte nell'ambito della presente revisione non si sono riscontrati elementi tali per confermare una tale classificazione.

La modifica al Piano riguarda una modifica della geometria delle frane presenti e la conferma della classe suscettività al dissesto per entrambi i corpi di frana.

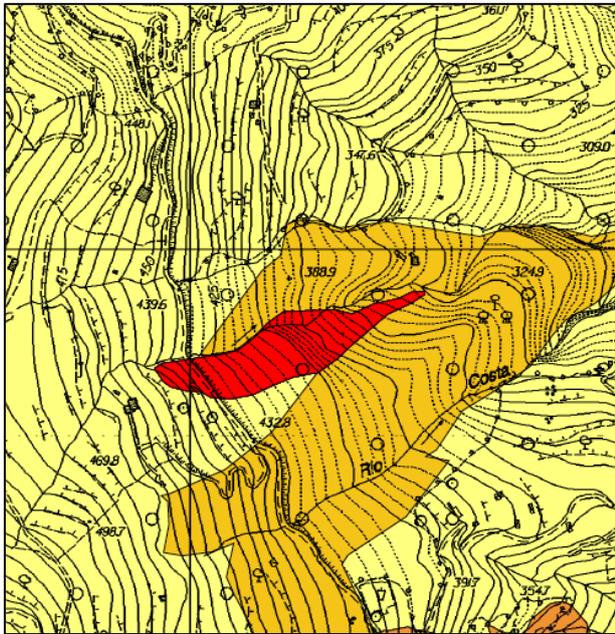
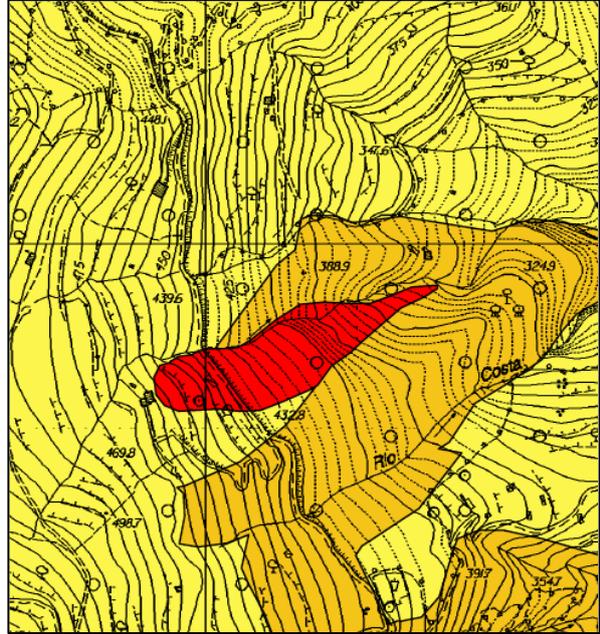
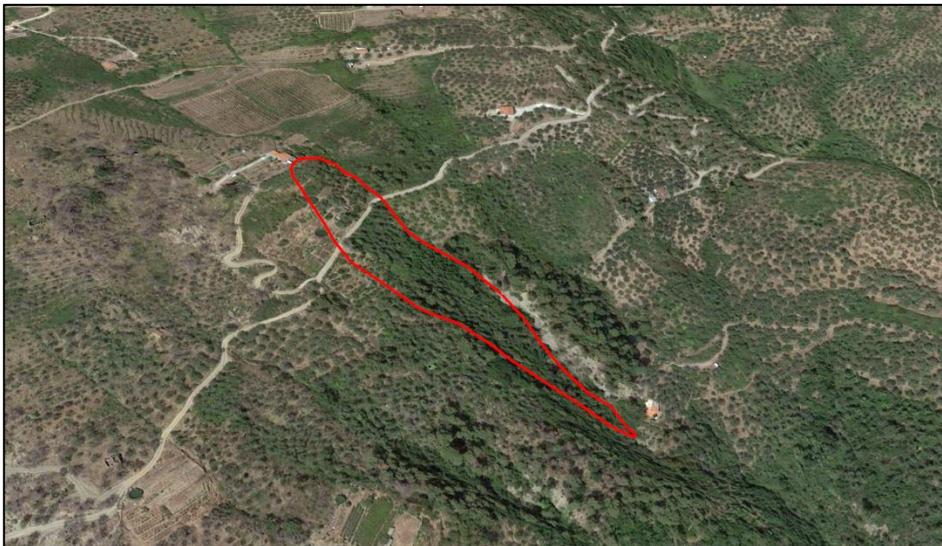
FRANA COD. ID: 57

Si tratta di una frana attiva già cartografata nel Piano di Bacino che viene ampliata in conformità al perimetro stabilito da IFFI.

La modifica al Piano riguarda una modifica della geometria della frana presente con conferma della classe suscettività al dissesto (PG4).

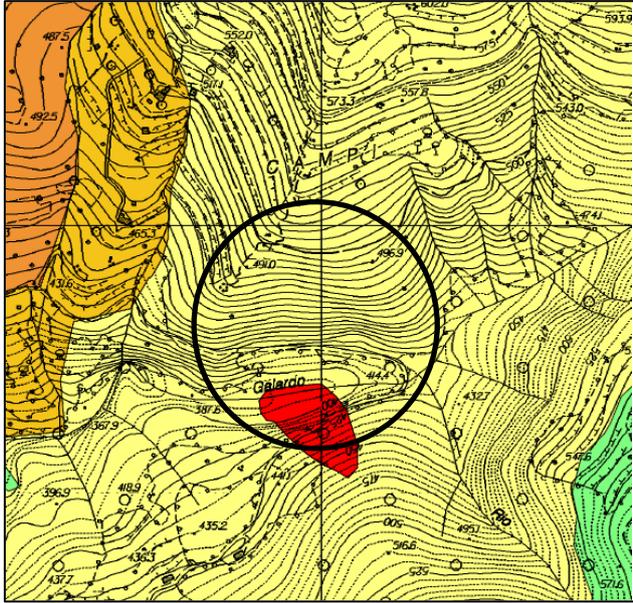
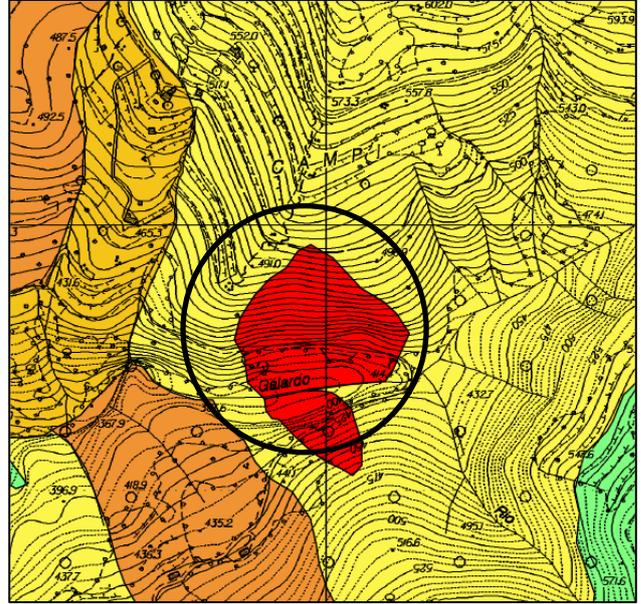
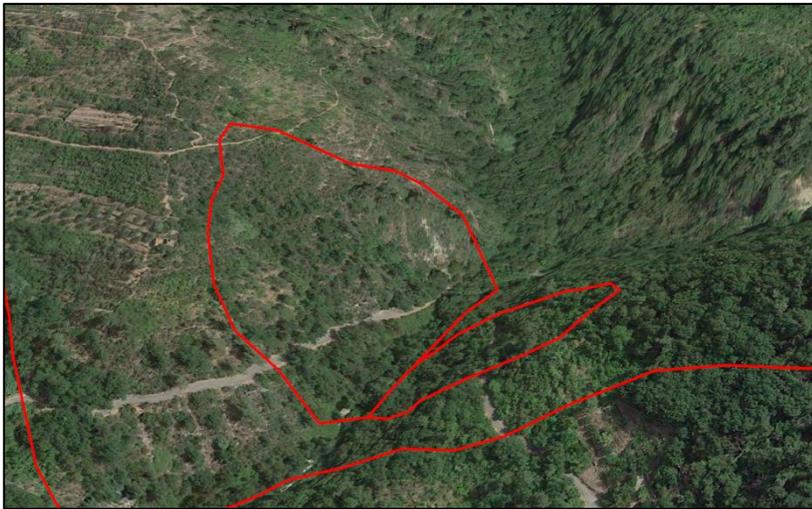
FRANA COD. ID: 50

Si tratta di una frana non presente nel Piano di Bacino ma cartografata da IFFI e confermata dal PUC.

La modifica al Piano riguarda l'inserimento di un 'nuovo' corpo di frana con classe suscettività al dissesto Pg4.
