REGIONE LIGURIA

Settore Assetto del Territorio

**STUDIO DI APPROFONDIMENTO A CORREDO
DELL'AGGIORNAMENTO DEL QUADRO DELLA
PERICOLOSITA' GEOMORFOLOGICA DEL PIANO DI
BACINO T.BORGHETTO - VALLECROSIA
(AMBITO 2 – NERVIA)**

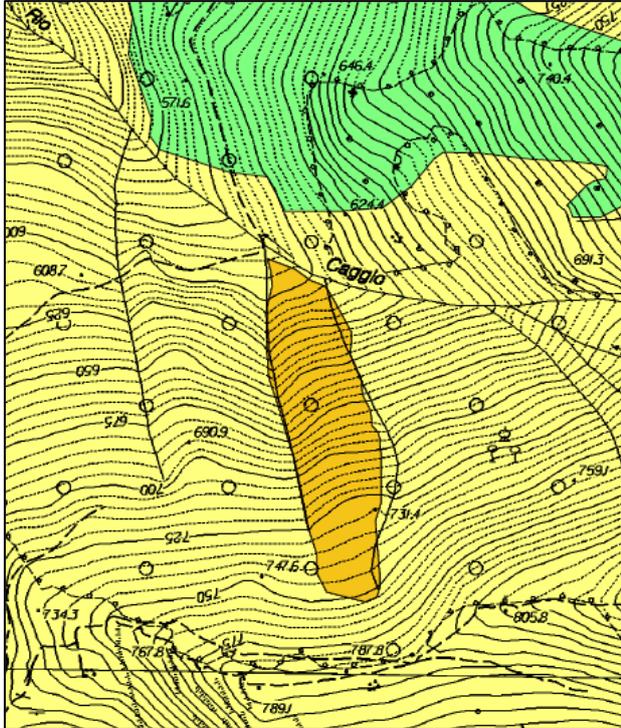
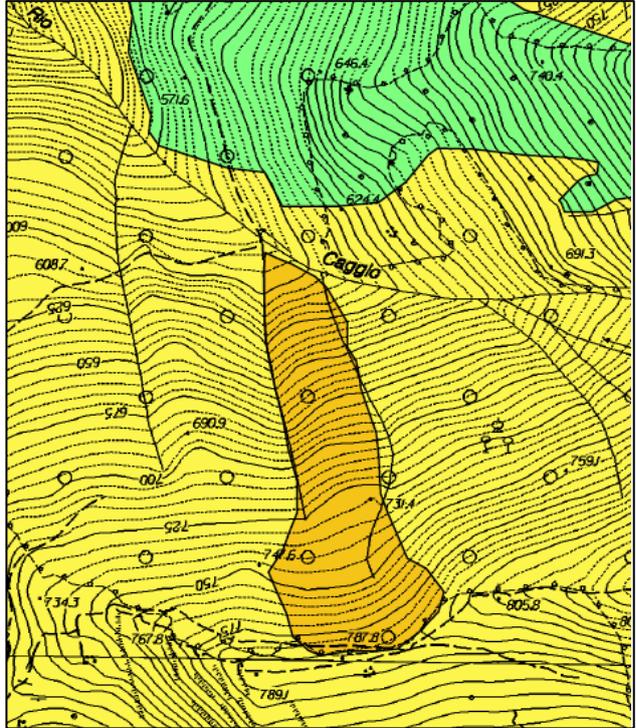
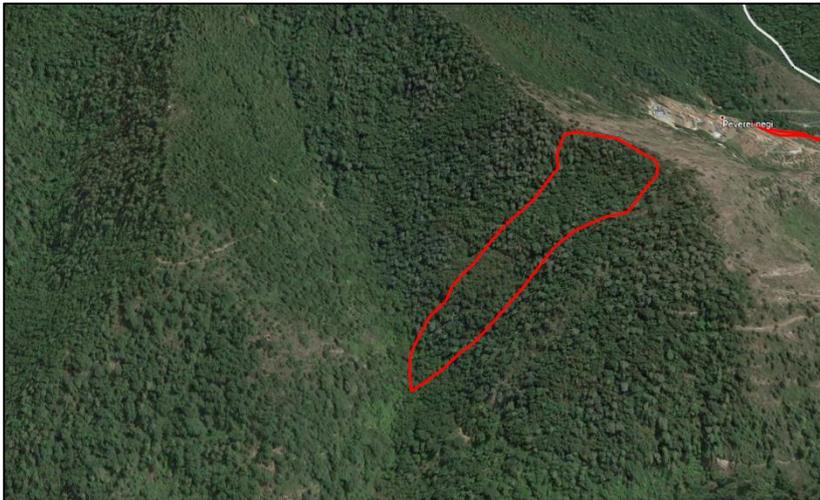
FRANA COD. ID: 62

Frana già cartografata nel Piano di Bacino che risulta, anche, ripresa nel censimento IFFI, con dimensione più estesa. Nell'ambito della presente revisione viene adottata la geometria indicata nel progetto IFFI; la perimetrazione del corpo di frana è stato ampliato a comprenderne il ciglio.

La modifica al Piano riguarda una modifica della geometria della frana presente con conferma della classe suscettività al dissesto (PG3b).

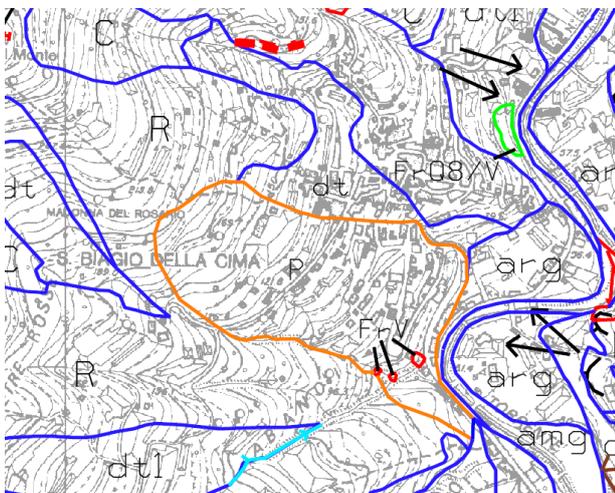
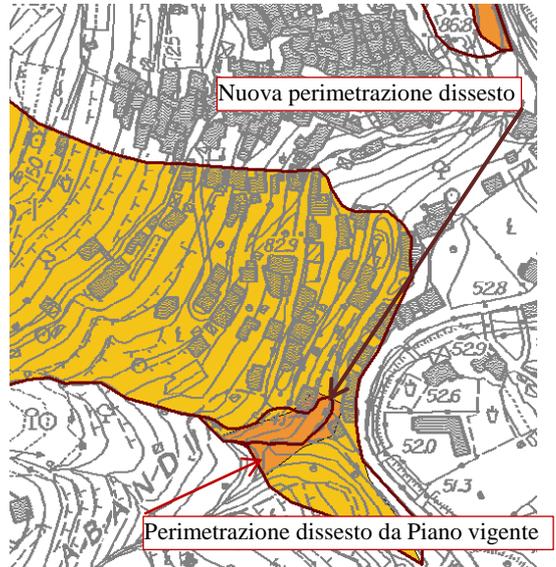
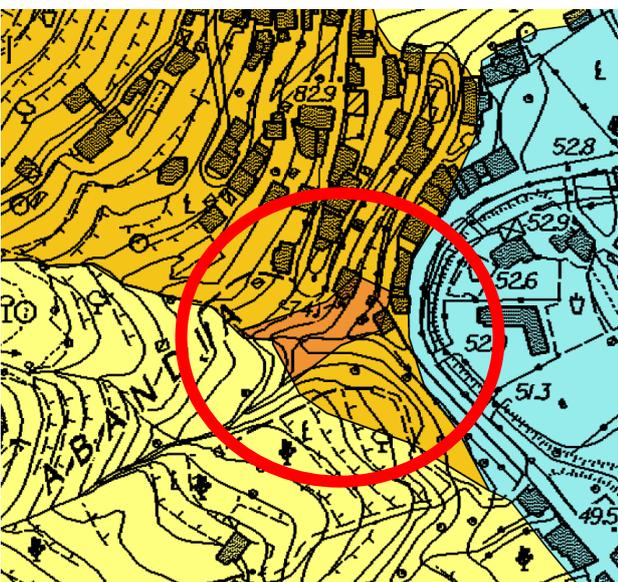
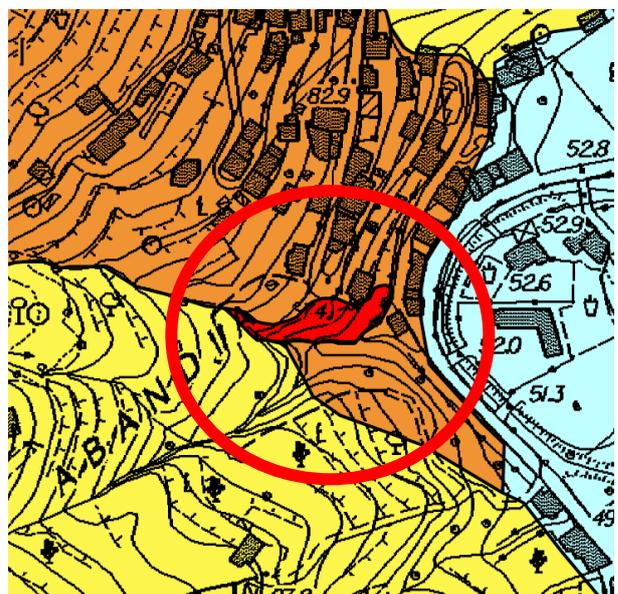
FRANA COD. ID: 6

Revisione di frana già presente nel PDB a cui è attribuita una classe di pericolosità PG3a, per frana quiescente. Sulla base dei contenuti della cartografia di base del Piano e dell'analisi fotointerpretativa è stato rivisto quanto rappresentato nel PDB vigente.

In particolare nella carta geomorfologica di Piano sono segnalati dei corpi di frana attiva localizzati lungo il colatore che segna il limite meridionale dell'abitato di San Biagio della Cima (vedi stralcio carta geomorfologica, che segue).

Viene quindi rivista la perimetrazione definendo un'area in dissesto lungo il torrente, che ricomprende i corpi di frana già segnalati, e ridefinendo la classe di pericolosità come a 'molto alta suscettività', di grado PG4, per frana attiva (come indicato nella cartografia di base del Piano,) anziché PG3a, come attualmente indicata.

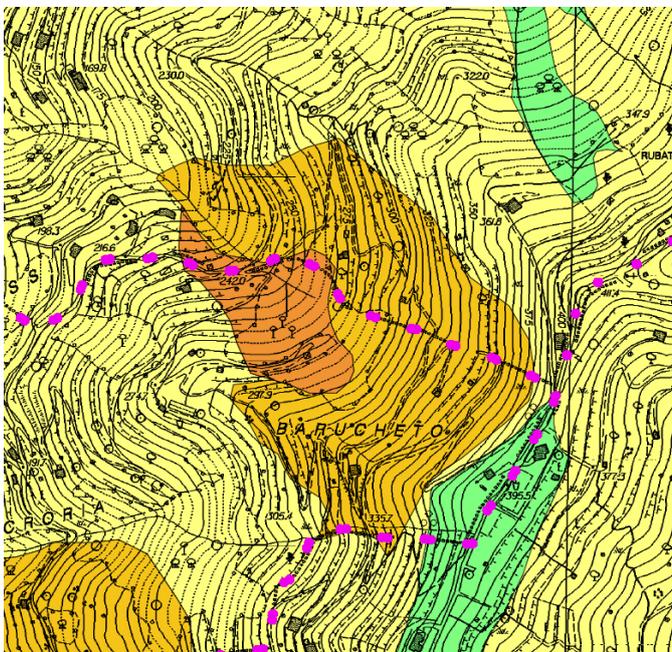
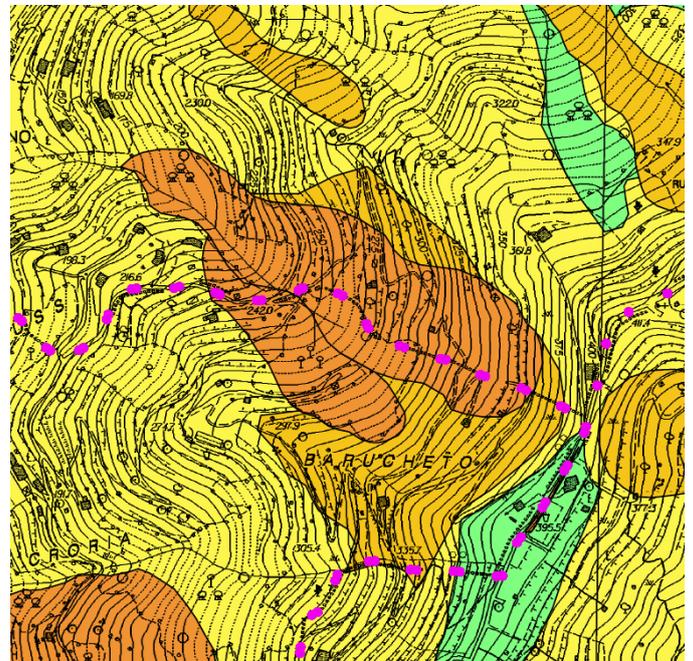
FRANA COD. ID: 8 – 9

La revisione determina una riclassificazione, da Pg3b verso la classe Pg3a (alta pericolosità), dei settori di versante riconosciuti in frana quiescente.

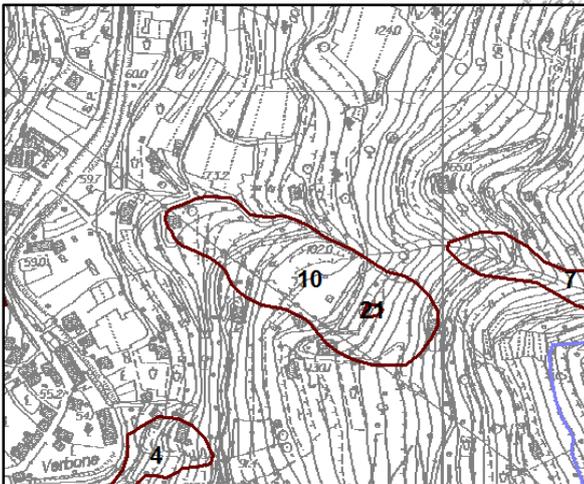
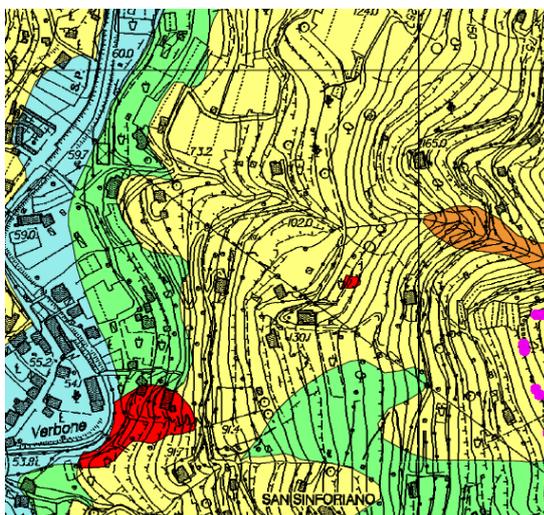
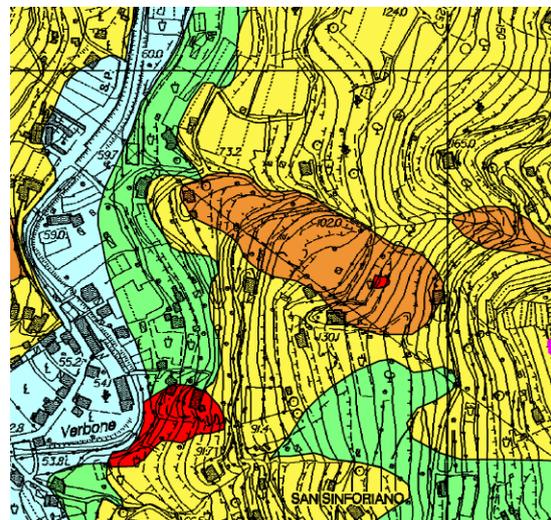
FRANA COD. ID: 10

Proposta di inserimento nuovo corpo di frana nella cartografia di PDB. Tale modifica deriva da una riconsiderazione dell'assetto morfologico dell'ambito di versante, posto di fronte all'abitato di San Biagio della Cima.

In particolare, per la zona di interesse la cartografia di base del vigente PDB indica la presenza di coperture detritiche potenti, di un coronamento di frana (quiescente), in posizione sommitale al coro di accumulo, e di indicatori di mobilitazione dei materiali sciolti presso la base del versante (vedi stralcio carta Geomorfologica del Piano, a lato).

Sulla base della revisione conseguente ai nuovi studi di MS viene attribuita una genesi gravitativa alla copertura detritica potente indicata nel Piano; la cui perimetrazione è stata definita mediante successiva analisi fotointerpretativa.

Sulla base degli elementi morfologici indicati nella cartografia di base (ciglio di frana quiescente e mobilitazione dei depositi), considerata anche la presenza di locali riattivazioni (vedi frana attiva id. 21) viene attribuita una classe di pericolosità PG3a (alta suscettività per frana) ai settori ricompresi nella nuova perimetrazione, precedentemente classificati PG2 (a media pericolosità).

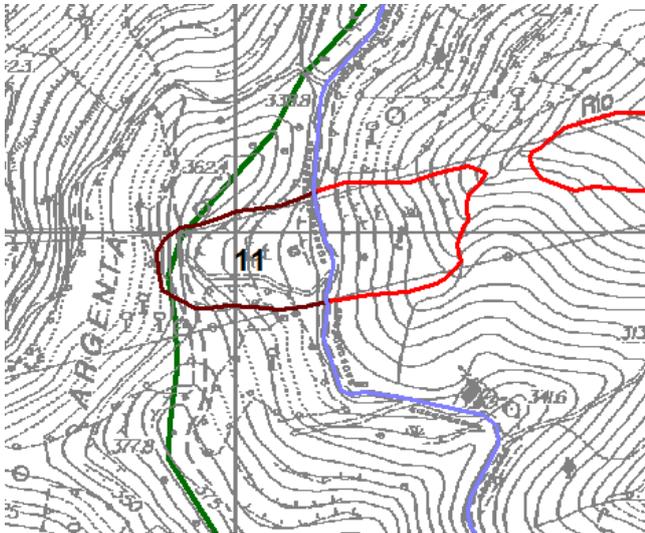
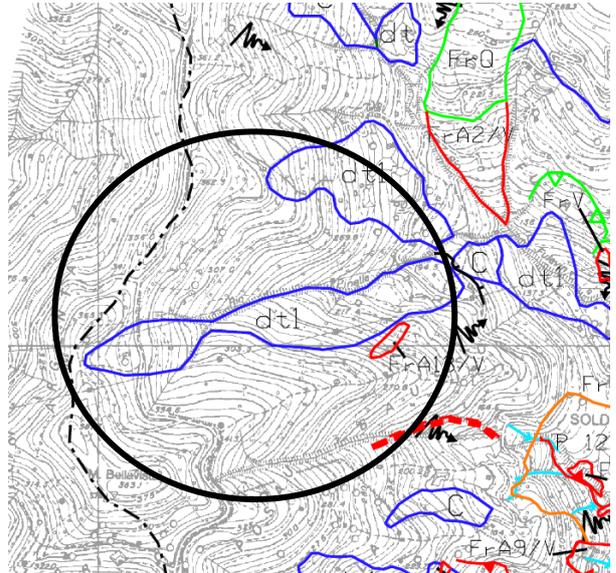
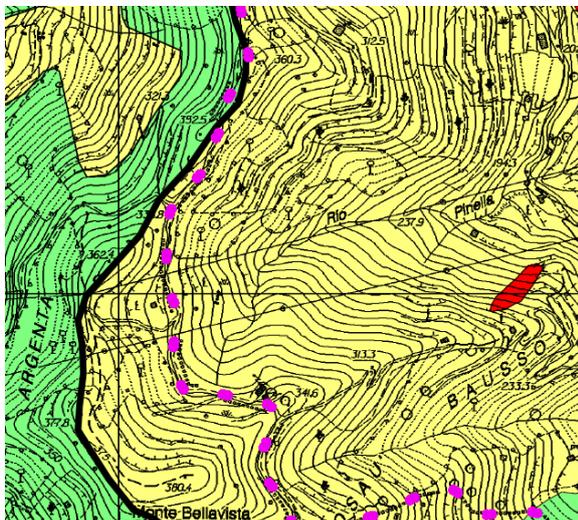
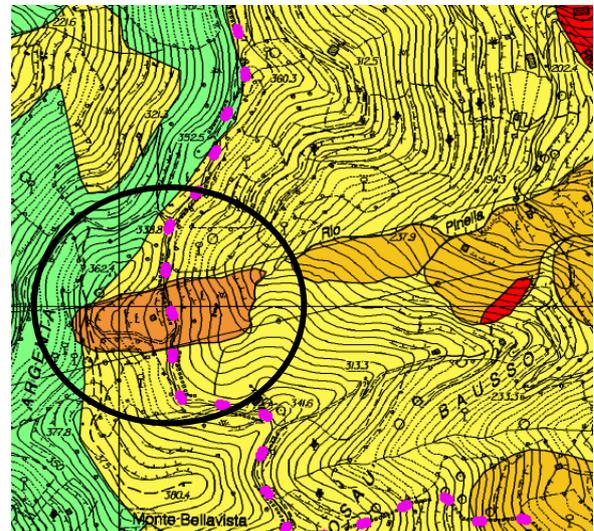
FRANA COD. ID: 11

Proposta di inserimento di un nuovo corpo di frana nella cartografia di PDB. Per la zona di interesse la cartografia di base del vigente PDB indica la presenza di un esteso corpo detritico (potente) sviluppato lungo la sponda orografica destra del Rio Pinelle, a partire dalla posizione di crinale del versante (vedi stralcio carta Geomorfologica del Piano, a lato).

Dall'immagine seguente si può osservare che il corpo geomorfologico si estende anche nel vicino comune di Soldano. Nell'ambito della riconsiderazione geomorfologica di tale settore l'accumulo detrito in questione è stato ridefinito in più elementi che trovano

Sulla base della revisione conseguente ai nuovi studi di MS viene attribuita una genesi gravitativa alla copertura detritica potente indicata nel Piano; la cui perimetrazione (id. 11) è stata definita mediante successiva analisi fotointerpretativa (vedi sopra, stralcio cartografico su base CTR).

La revisione determina l'inserimento di nuove zone ad elevata pericolosità per frana di tipo PG3b, nei settori ricompresi nella nuova perimetrazione, che precedentemente risultavano essere classificate come PG2 (a media pericolosità).

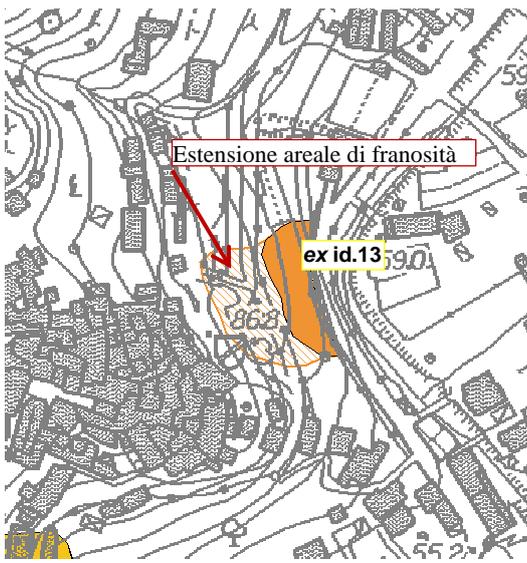
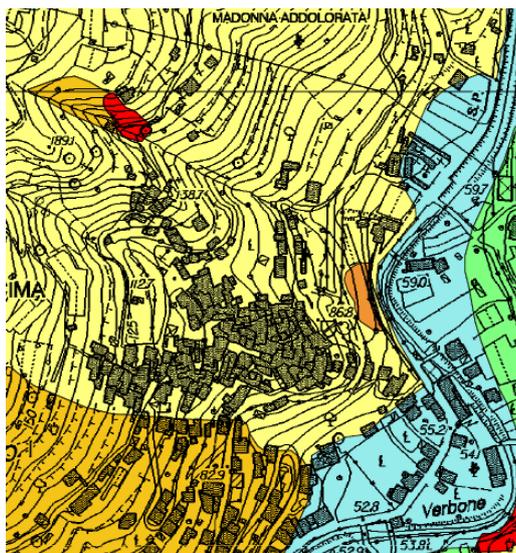
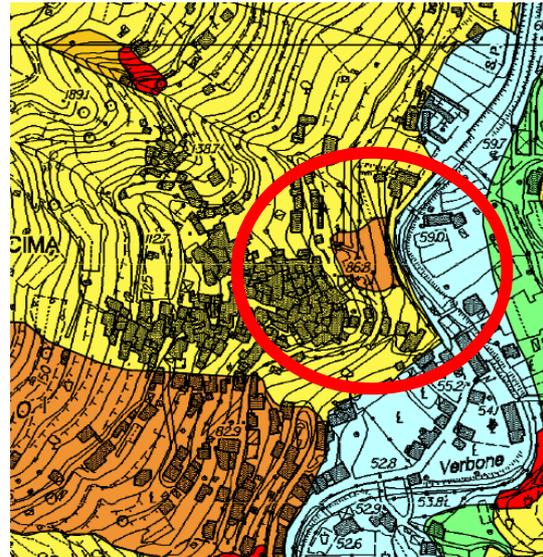
FRANA COD. ID: 20 - (13)

Revisione di area in dissesto per frana già presente nel PDB (Id. 13) a cui è attribuita una classe di pericolosità PG3a. Sulla base degli approfondimenti conseguenti agli studi di MS è stata ripermimetrata la geometria di frana includendo nell'areale in dissesto anche la zona superiore al copro di accumulo che

rappresenta la scarpata di frana quiescente, appunto indicata nella cartografia di base del Piano vigente (vedi stralcio della carta geomorfologia del Piano, a lato).

E' stata, quindi, rivista in termini estensivi la perimetrazione dell'areale di frana quiescente, confermandone il grado di alta pericolosità per frana, PG3a.

La revisione del dissesto determina una riclassificazione, da Pg2 verso la classe Pg3a (alta pericolosità) delle zone superiori al corpo di frana già indicato nel piano.

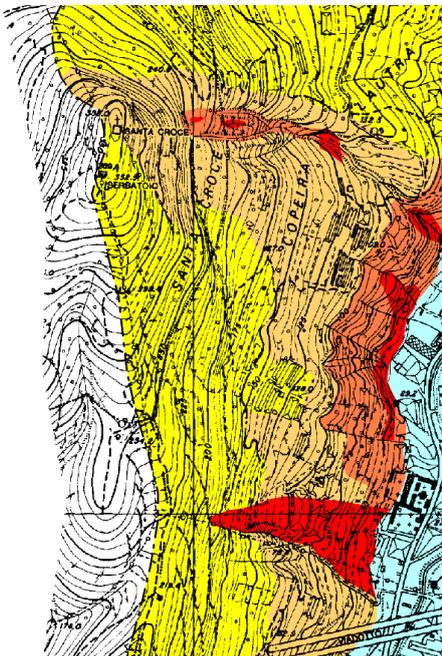
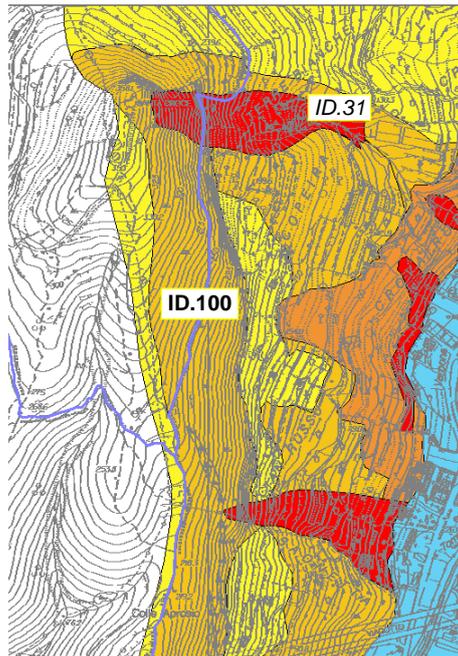
FRANA COD. ID: 100 - (31*)

Revisione di area a pericolosità tipo PG3b del vigente Piano di Bacino in cui sono presenti indicarti indiretti di elevata suscettività al dissesto. Nell'ambito della presente revisione è stata rivista la perimetrazione dell'area (che interessa anche il limitrofo Comune di Vallecrosia) facendo riferimento ai caratteri geologico-geomorfologici che caratterizzano l'areale e ne condizionano la condizione di pericolosità, segnatamente: elevata acclività, substrato roccioso (di natura flyshoide) affiorante o subaffiorante con assetto a traverspoggio e soggetto a fenomeni di erosione selettiva che rendono "aggettanti" le bancate rocciose, delle facies più competenti, determinando, così, la potenzialità di locali fenomeni di crollo o scivolamento.

E' stata, quindi, rivista in termini estensivi la perimetrazione dell'areale di suscettività confermando il grado di pericolosità in classe PG3b.

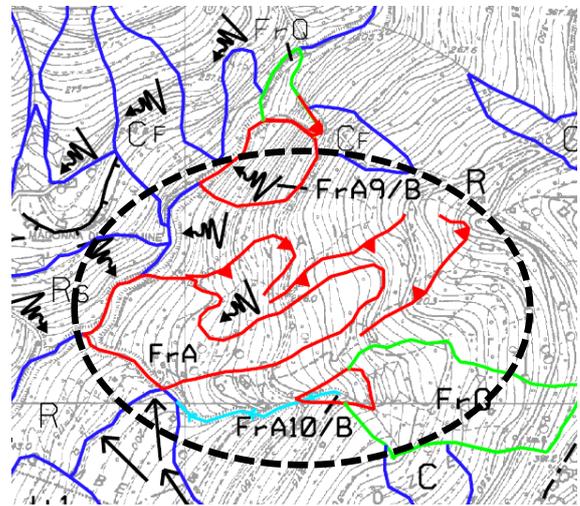
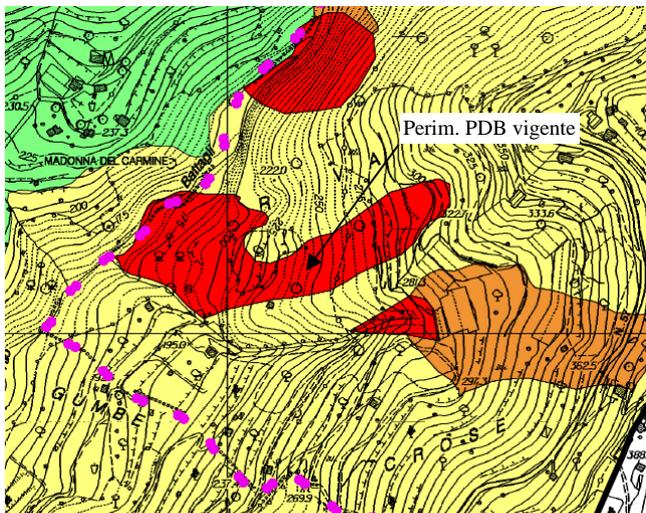
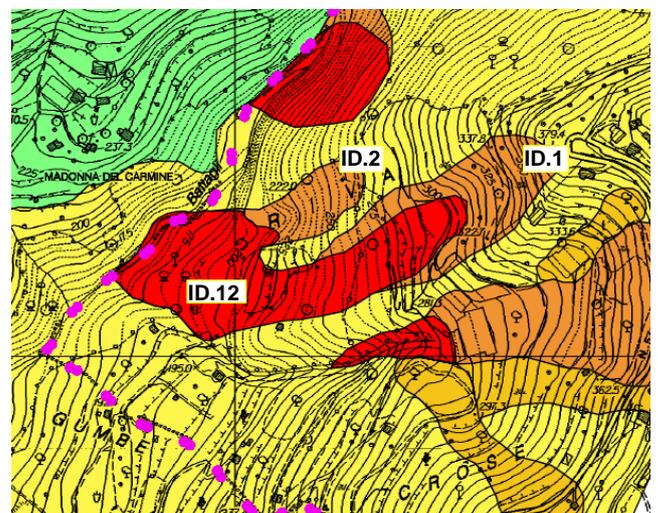
FRANA COD. ID: 1 – 2 - 12

Revisione di frana già presente nel PDB (Id. 12) a cui è attribuita una classe di pericolosità PG4. Gli esiti dell'analisi fotointerpretativa e l'analisi di campagna hanno condotto ad una riconsiderazione di quanto già rappresentato nel PDB vigente. In particolare dalla lettura della carta geomorfologia del Piano (vedi immagine a lato) sono indicate le tracce di corona del corpo di frana (attiva), che appare costituito da due elementi coalescenti, con presenza, nella zona di distacco, di fenomeni di erosione superficiale.

E' stata, quindi, rivista la perimetrazione dell'areale, considerando oltre al corpo di frana (FA), i due settori afferenti le zone di corona indicate nella cartografia di base del Piano.

In termini di pericolosità viene confermata la classe PG4 per il corpo di frana attiva (già presente nel Piano) mentre i due 'nuovi' settori sono classificati come PG3a, considerando una condizione di quiescenza - e quindi la potenzialità di riattivazione di fenomeni gravitati - per la presenza di condizioni predisponenti/innescanti (fenomeni di erosione areale).

La revisione del dissesto determina una riclassificazione, da Pg2 verso la classe Pg3a (alta pericolosità) delle zone adiacenti al corpo di frana attivo, già indicato nel piano.

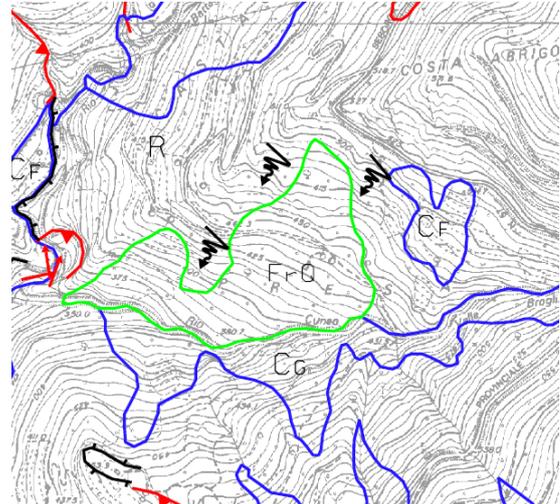
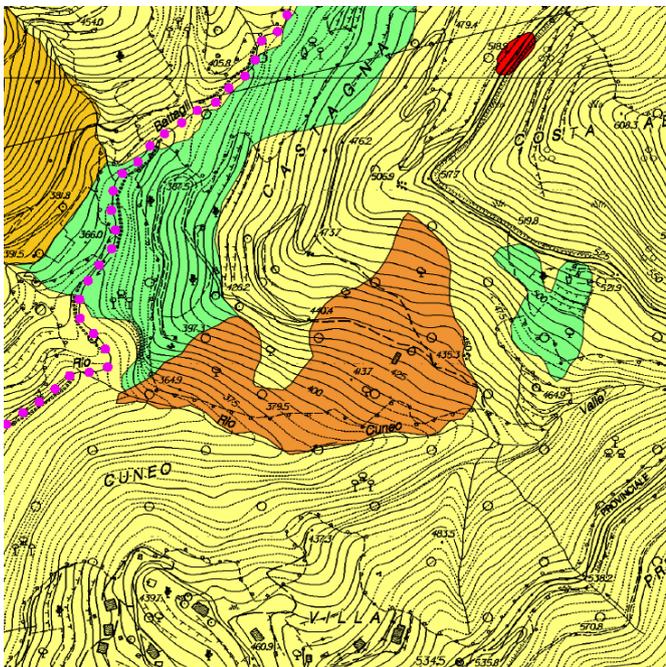
In particolare dalla lettura della carta geomorfologica di Piano sono rappresentati fenomeni di erosione superficiale nel settore di versante a monte del corpo di accumulo, come cartografato nel Piano. Tale settore, che presenta un assetto morfologico concavo ed incrementi localizzati dell'energia del rilievo, è stato interpretato come rappresentativo della zona di scarpata del corpo di frana quiescente, peraltro interessato da fenomeni di erosione superficiale

La revisione del dissesto conferma la condizione di attività dello stesso (quiescenza) e determina, localmente, un aumento della perimetrazione della classe di pericolosità PG3a.

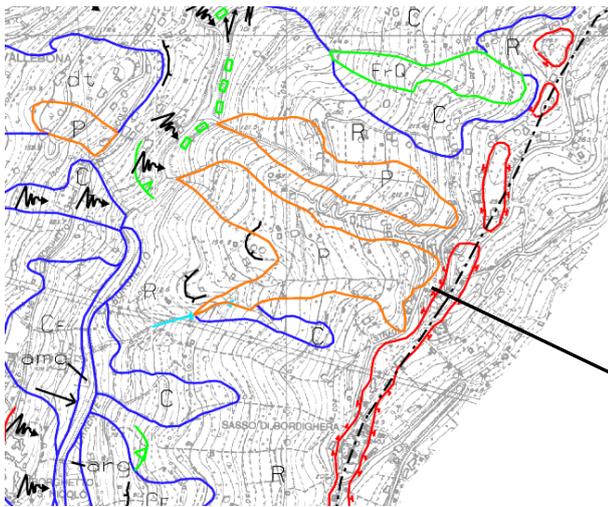
Revisione di un'areale di pericolosità già presente nel PDB che presenta una classe di pericolosità PG3b ed è già rappresentato nella carta geomorfologica del Piano di Bacino come 'paleofrana' (vedi foto seguente).

Stralicio della Carta geomorfologica del PDB vigente

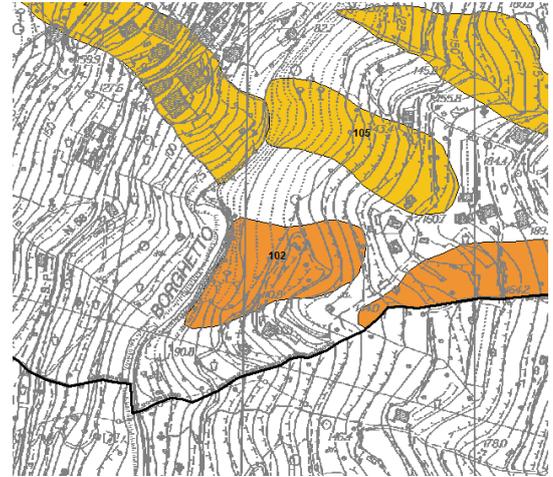
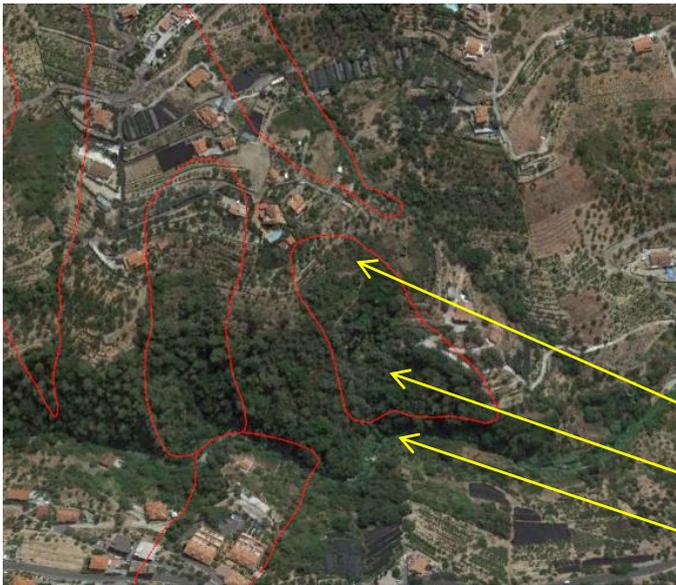
Revisione perimetrazione su base GoogleEarth

Allo stesso modo viene introdotto nel Piano un nuovo corpo di frana **id. 102** presente nella porzione terminale del versante; per tale corpo franoso l'analisi geomorfologica condotta ha riconosciuto la presenza dei caratteri morfologici distintivi (anomalia del profilo topografico, lungo la sezione longitudinale, che è associato ad una scarpata morfologica nella parte superiore, parzialmente rielaborata).

A tale fenomeno è stata attribuita una classe di pericolosità elevata, di tipo PG3a, per la presenza di fenomeni erosivi relativi alla dinamica torrenziale preso il piede del corpo di accumulo che, stante la condizione di inattività dello stesso, ne determinano la possibilità di riattivazione .

- Settore di Corona/Scarpata morfologica
- Morfologia convessa/anomalia profilo longitud.
- Fenomeni erosivi a carico del piede da parte del torrente di fondovalle

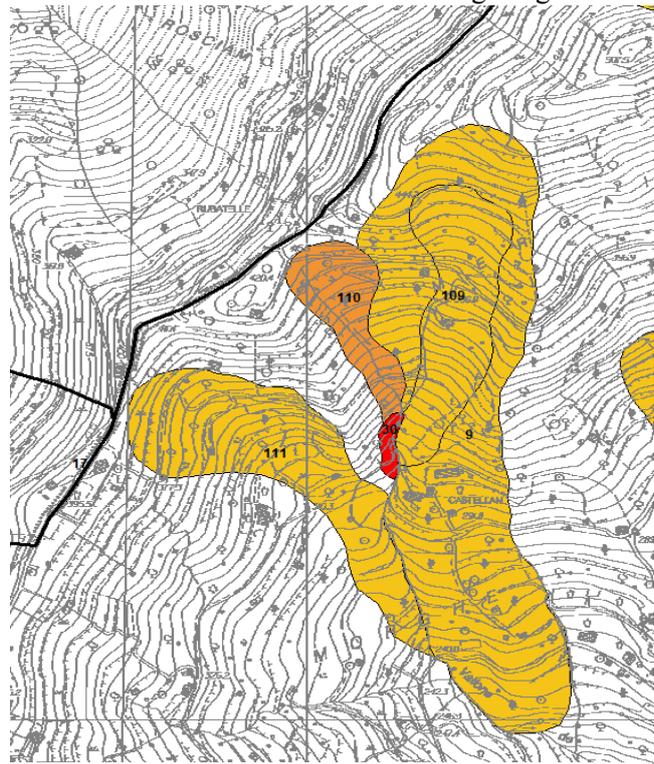
Sulla base dei nuovi studi di MS e dell’analisi fotointerpretativa condotta (V.A. b/n 1988/89 st. 14A, 490-494) si propone la revisione della perimetrazione dell’areale andando ad attribuire una origine gravitativa

Revisione corpo di frana su base CTR

alle coltri detritiche presenti avendo riconosciuto, per i settori apicali, forme ascrivibili ai relativi cigli di frana, sebbene parzialmente obliterati dall’evoluzione morfologica.

L'analisi geomorfologica condotta, che è stata accompagnata dall'esame diretto dei luoghi, indica, per i corpi di frana proposti, una condizione di generale inattività (fatto salvo il corpo di frana ATTIVO, cod. id.30, già presente che viene confermato) in quanto le forme presentano un elevato grado di rielaborazione morfologica e non si ritiene sussistano condizioni che possano alterare tale condizione di attività. Unica eccezione riguarda il corpo id.110 che presenta elementi 'predisponenti' al dissesto (colatore inciso che attraversa l'accumulo, incrementi locali di pendenza e fenomeni erosivi) che indirizzano verso lo stato di quiescenza del corpo di natura gravitativa, quindi con corrispondente classe di pericolosità PG3a.

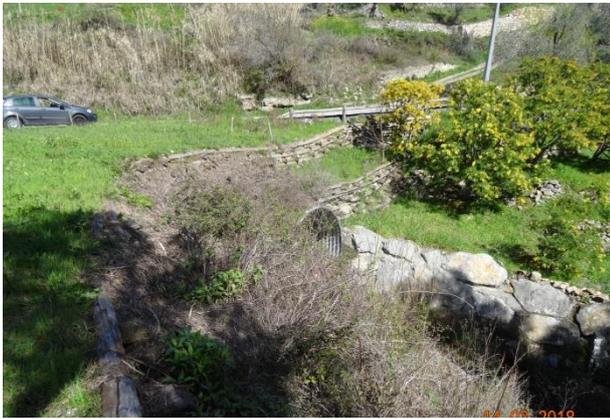
Riguardo al corpo di frana id. 30, nel corso del sopralluogo svoltosi in data 14.03.2018 è stato possibile osservare la presenza di un intervento di consolidamento della sponda del torrente Vallone (vedi immagine seguente).

Intervento di sistemazione presso zona PG4

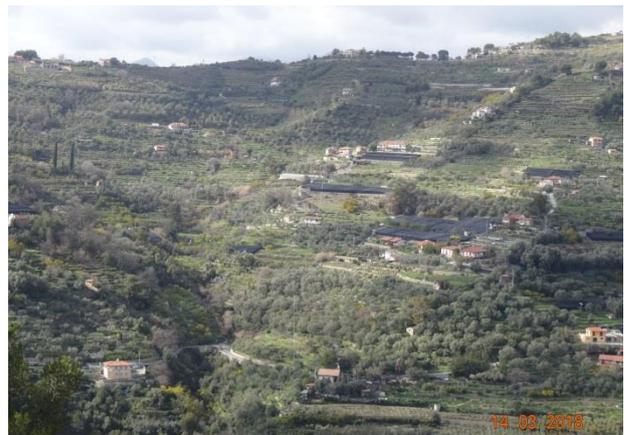
Vista panoramica areale oggetto di revisione

La revisione propone la revisione della perimetrazione della classe di pericolosità PG3b del versante in località Case Castellane: estendendo l'areale in questione ed individuando nuovi settori a pericolosità per frana in classe PG3b nonché un'areale in classe di pericolosità PG3a. Viene anche confermata la zona a molto alta suscettività al dissesto di classe PG4 i fregio al Rio Vallone.

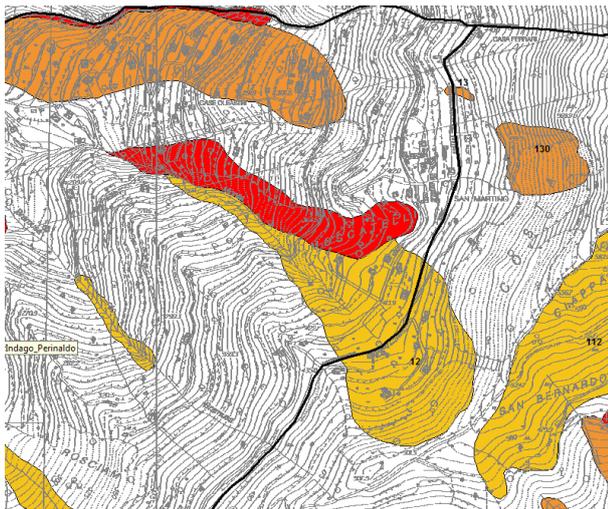
L’interpretazione geomorfologica, condotta mediante analisi fotointerpretativa (V.A. b/n 1988/89 st. 14A, 490-494) e rilievo di campagna, ha riconosciuto un corpo di frana in stato relitto (con cinematica di tipo complesso) del quale il Piano rappresenta solo la zona di corona, appunto la corona di frana segnalata nella carta Geomorfologica, senza indicare il restante corpo di accumulo, riconoscibili dalla variabilità del profilo longitudinale e da un reticolo idrografico secondario particolarmente articolato.

Revisione corpo di frana su base CTR

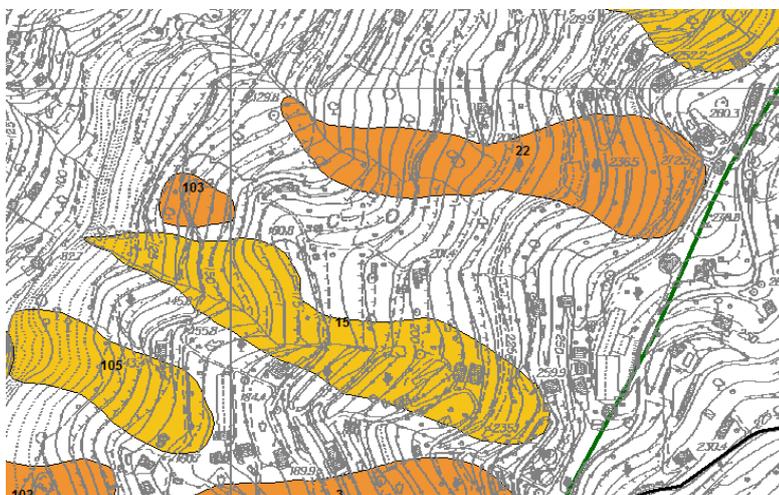
La classe di pericolosità associata ai corpi franosi è rimasta invariata per entrambi, quindi la frana id. 15 (relitta) è confermata in classe PG3b mentre la frana avente codice id. 22 è in classe PG3a.

Revisione corpi di frana su base CTR

Per quanto concerne la nuova geometria (di frana) **id. 103** l'analisi morfologica condotta ha evidenziato la presenza di caratteri rappresentativi di un corpo di frana, principalmente l'anomalia topografia lungo la sezione longitudinale che marca la zona di accumulo del dissesto. Le condizioni dei luoghi indicano uno stato di inattività del fenomeno franoso sebbene sussistano elementi che possono produrre la riattivazione dello stesso; per tale motivo il corpo franoso id. 103 è stato classificato come quiescente, quindi nella classe di pericolosità PG3a.

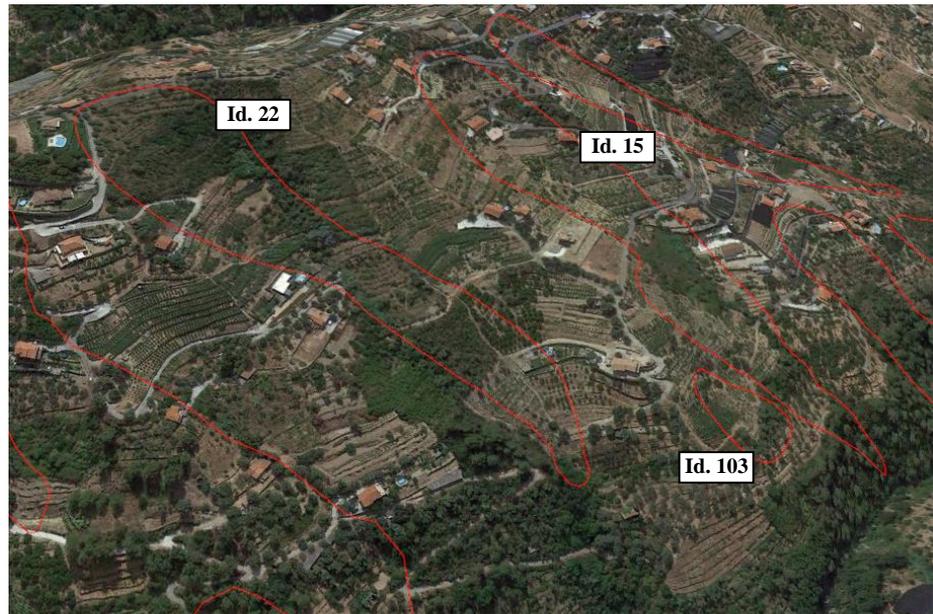
Perimetrazione aree in dissesto su base GoogleEarth

La revisione ha quindi comportato una diversa perimetrazione degli areali di suscettività, con una estensione territoriale della classe di suscettività alta, in ragione dell'inserimento di un nuovo areale di classe PG3a per frana (id. 103).

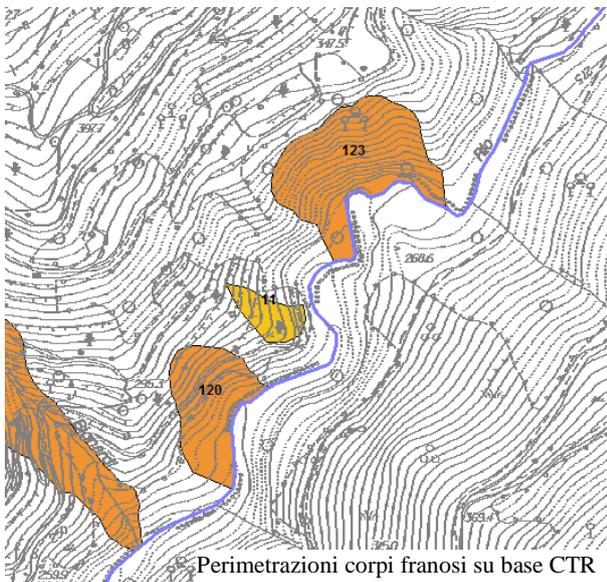
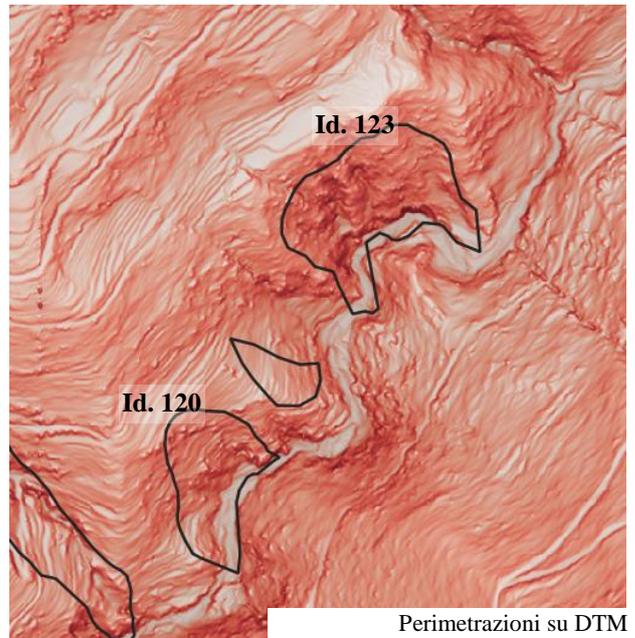
Perimetrazioni su DTM

Proposta di inserimento di due nuovi corpi di frana, caratterizzati da una cinematica per crollo, posti in fregio al Rio Battagli. L'analisi fotointerpretativa, accompagnata dalla lettura del modello DTM, derivato dal rilievo LIDAR, motivano quanto proposto (vedi immagine seguente).

Per tali fenomeni attribuita una pericolosità di livello PG3a riconoscendo la potenzialità di riattivazione dei fenomeni di crollo a causa dell'azione erosiva del torrente di fondovalle.

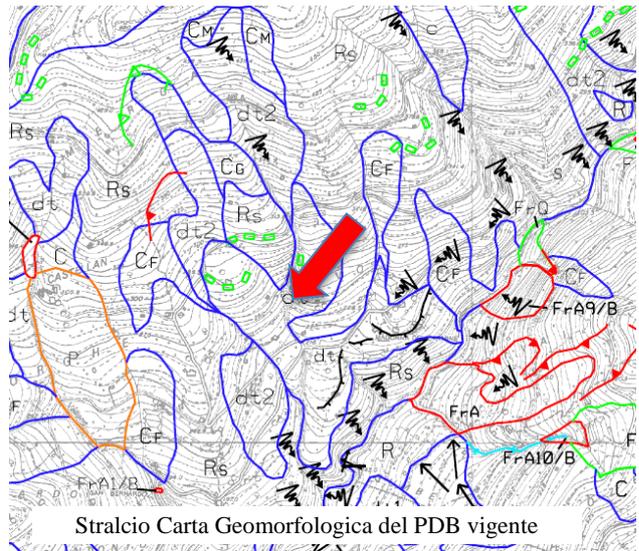
Stralcio Carta Geomorfologica del PDB vigente

Inserimento di nuovo corpo di frana sulla base di una reinterpretazione geomorfologica della natura di corpo di accumulo detritico di elevata potenza, già rappresentato nella carta geomorfologica del Piano di Bacino (vedi immagine che segue). In tale settore erano, peraltro, indicate anche rotture di pendio ed una nicchia di frana.

Sulla base dei nuovi studi di MS e delle verifiche condotte mediante l'analisi fotointerpretativa, e si è ritenuto maggiormente aderente alla conformazione morfologica dei luoghi attribuire alla geometria rappresentato nella cartografia di base del Piano una genesi gravitativa pregressa.

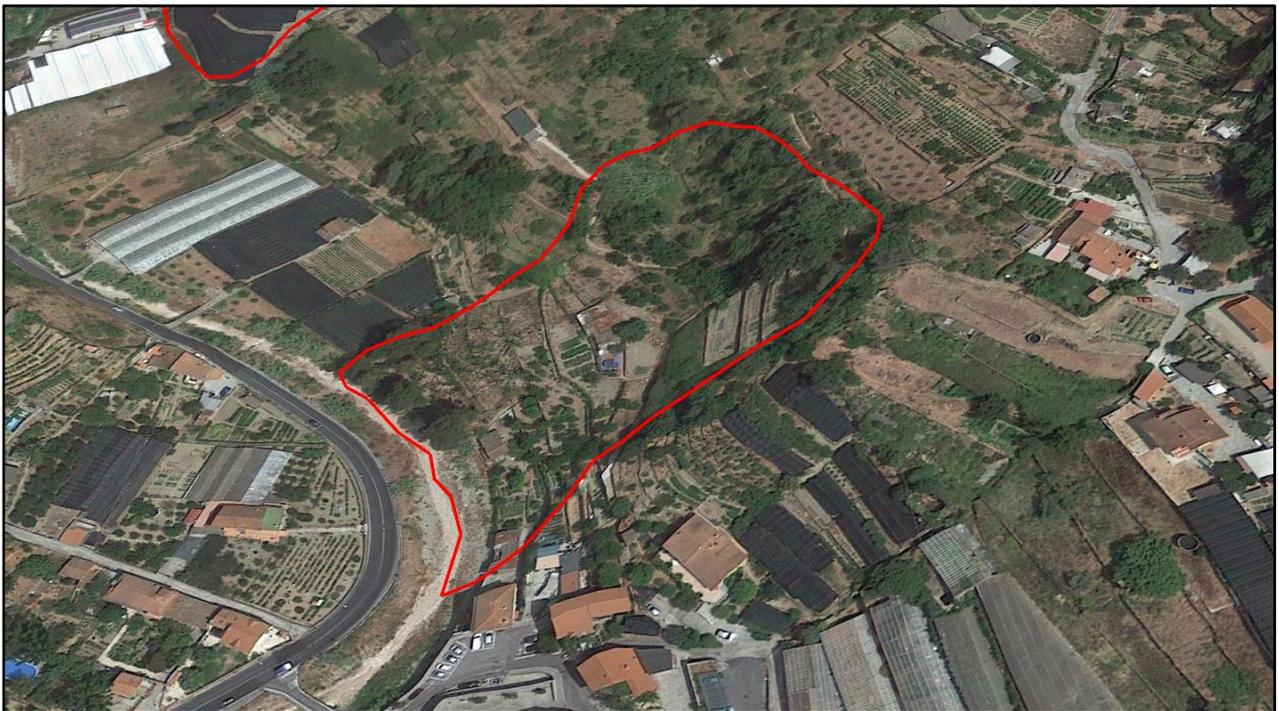
Visualizzazione su foto GoogleEarth marzo 2017

Frana già cartografata nel progetto IFFI con stato di attività quiescente e tipologia a scorrimento; dall'analisi delle fotografie aeree la morfologia conferma l'interpretazione con una ben visibile rottura di pendio lungo la superficie di distacco e la porzione sub-pianeggiante dell'accumulo.

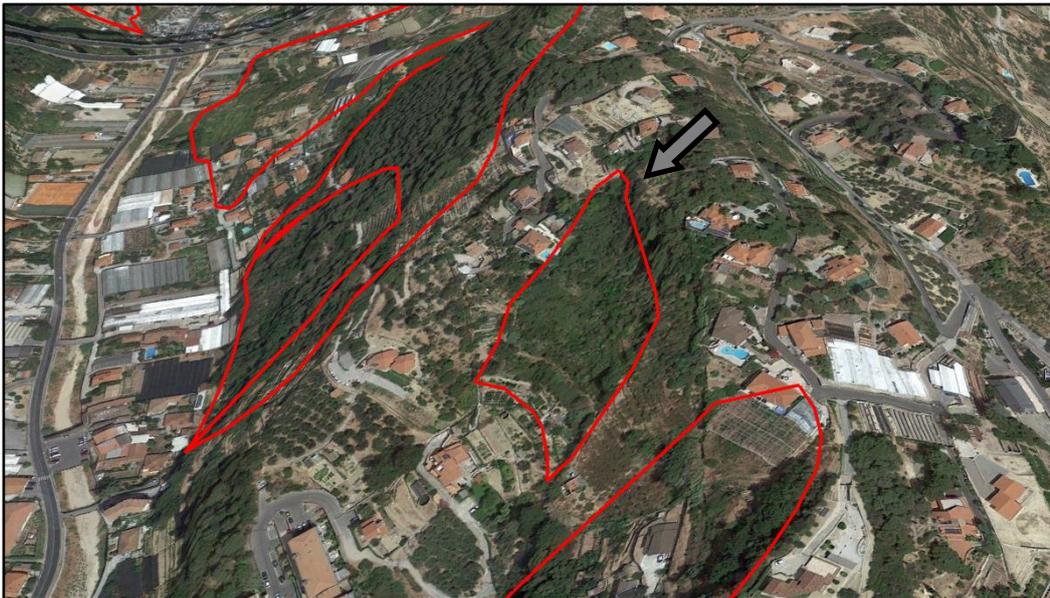
Visualizzazione su foto GoogleEarth marzo 2017

Frana già cartografata nel Piano urbanistico del Comune; il perimetro è stato leggermente modificato sul lato Sud a seguire l'evidente cambio di pendenza del versante.

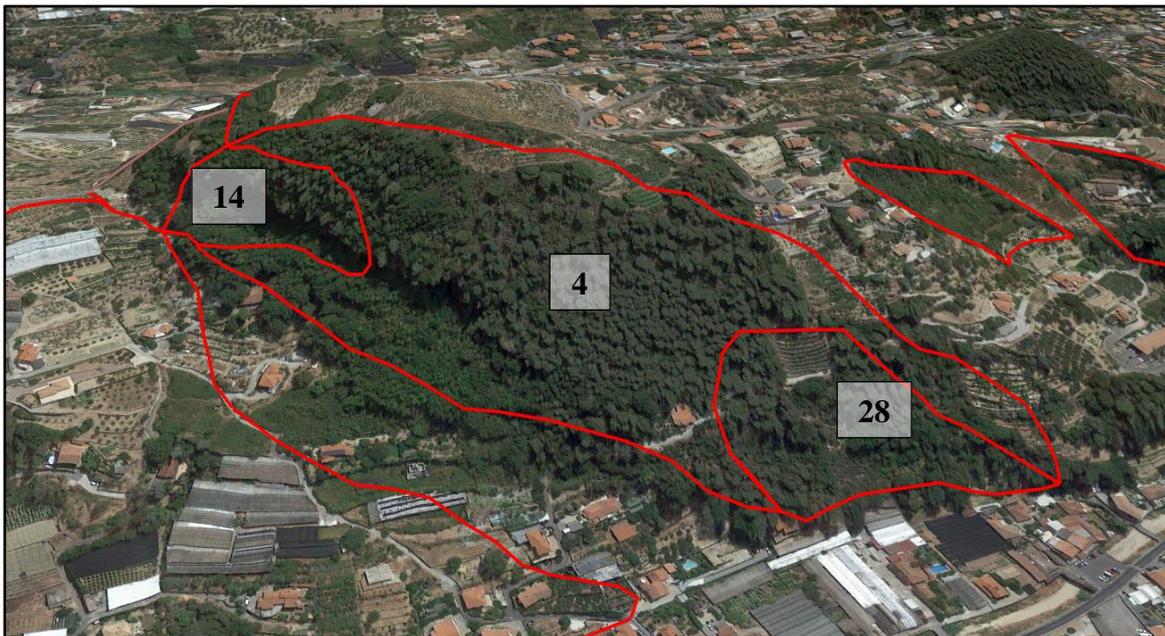
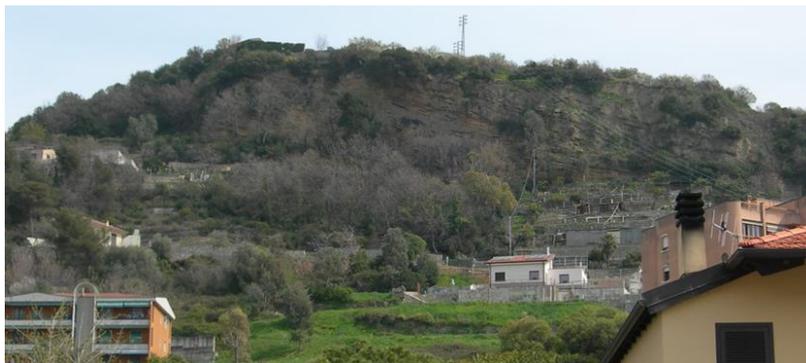
Visualizzazione su foto GoogleEarth marzo 2017

prima parte di zona di accumulo della scarpata stessa.

Complesso di aree in frana che coinvolge l'intero versante Nord-Ovest del Monte Bauso la cui mappatura deriva dalla combinazione delle diverse fonti considerate. Rimangono quindi differenziati due corpi attivi (ID 14 da PdB e ID 28 da PUC) lievemente ridisegnati su foto aeree mentre la restante porzione, con stato di attività quiescente, si estende a comprendere a monte l'evidente scarpata verticale in roccia e a valle la

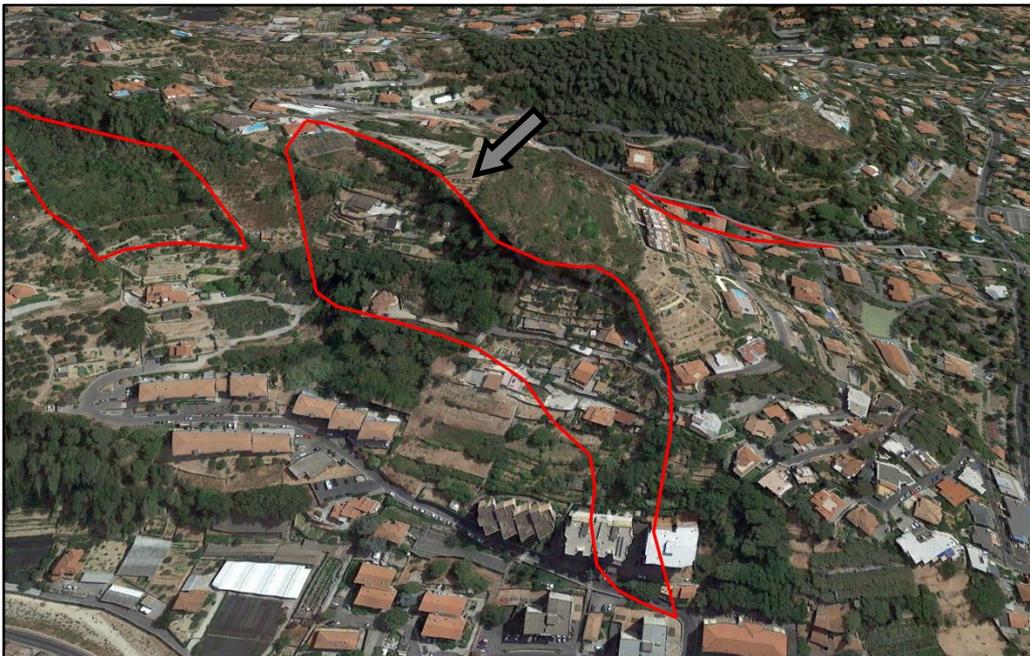
Visualizzazione su foto GoogleEarth marzo 2017

Sulla base dell'analisi dei luoghi e dei dati di archivio è stata riconsiderata la natura del corpo di frana in stato di quiescenza presente nel Piano di Bacino, che considera/perimetra unicamente la scarpata verticale in roccia. E' stata, quindi, inserita la frana attiva indicata nel PUC (in luogo della frana quiescente del PDB) che, oltre a comprendere la scarpata (già considerata nel PDB), coinvolge anche parte della falda detritica che ne costituisce l'accumulo.

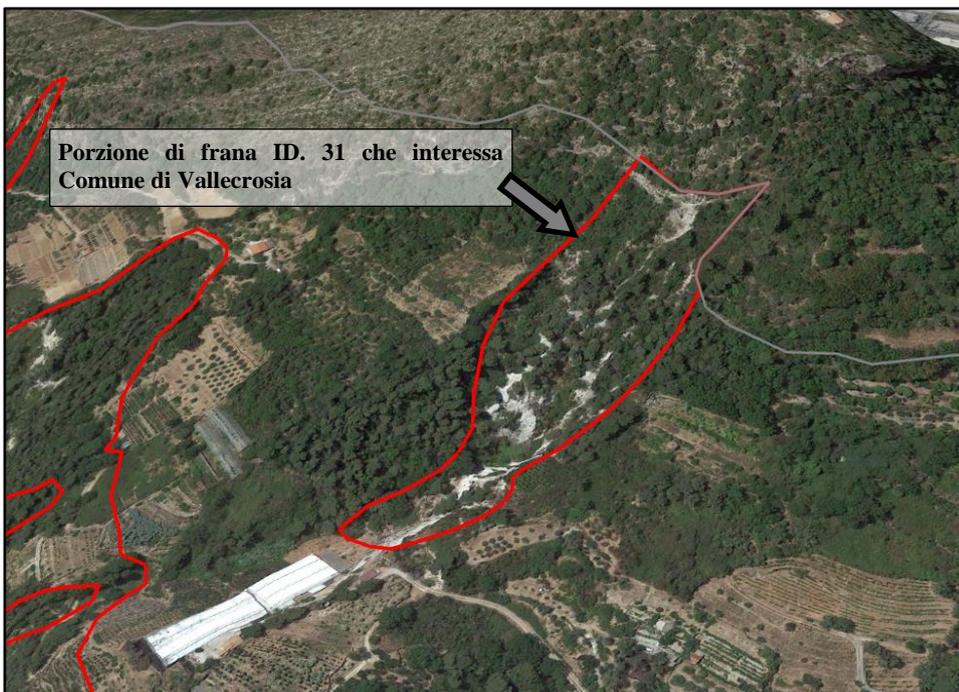
Visualizzazione su foto GoogleEarth marzo 2017

Diversi piccoli movimenti franosi erano stati cartografati a seguito di episodi alluvionali all'interno di un più grande areale in stato quiescente. Con il conforto delle foto aeree si è ridelimitata la zona includendo tutta la parte di versante in roccia e sfasciumi, soggetta a dilavamento diffuso, localmente anche ad erosione concentrata, ed a movimenti gravitativi (con cinematica per scivolamento) seppur superficiali.

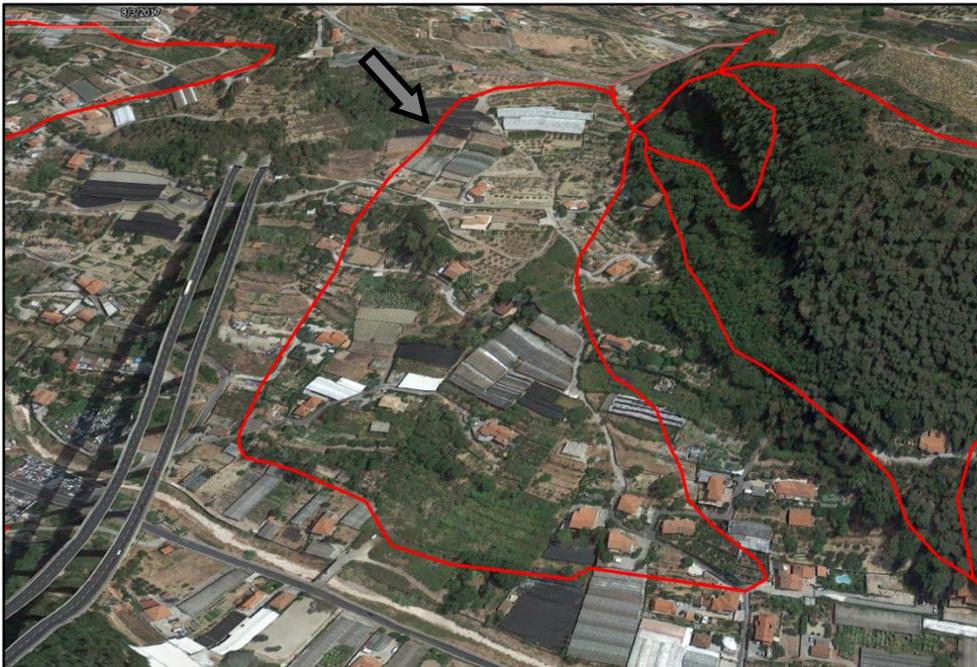
Visualizzazione su foto GoogleEarth marzo 2017

E' una paleofrana già presente nel Piano di bacino e nel Progetto IFFI. Il confine Sud e la zona di testa sono state leggermente ridisegnate con l'ausilio delle foto aeree.
Confermata nel Piano di Bacino con classe suscettività al dissesto Pg3b.

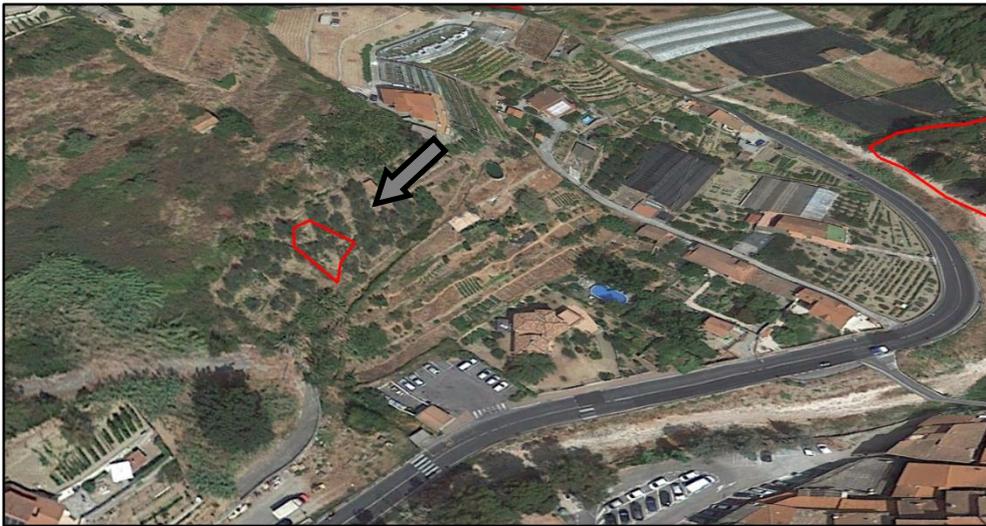
Visualizzazione su foto GoogleEarth marzo 2017

Frana non presente nel Piano di bacino ma cartografata nel progetto IFFI.
Inserita nel Piano di Bacino con classe suscettività al dissesto Pg4.
