REGIONE LIGURIA

Settore Assetto del Territorio

**STUDIO DI APPROFONDIMENTO A CORREDO
DELL'AGGIORNAMENTO DEL QUADRO DELLA
PERICOLOSITA' GEOMORFOLOGICA DEL PIANO DI
BACINO T.BORGHETTO - VALLECROSIA
(AMBITO 2 – NERVIA)**

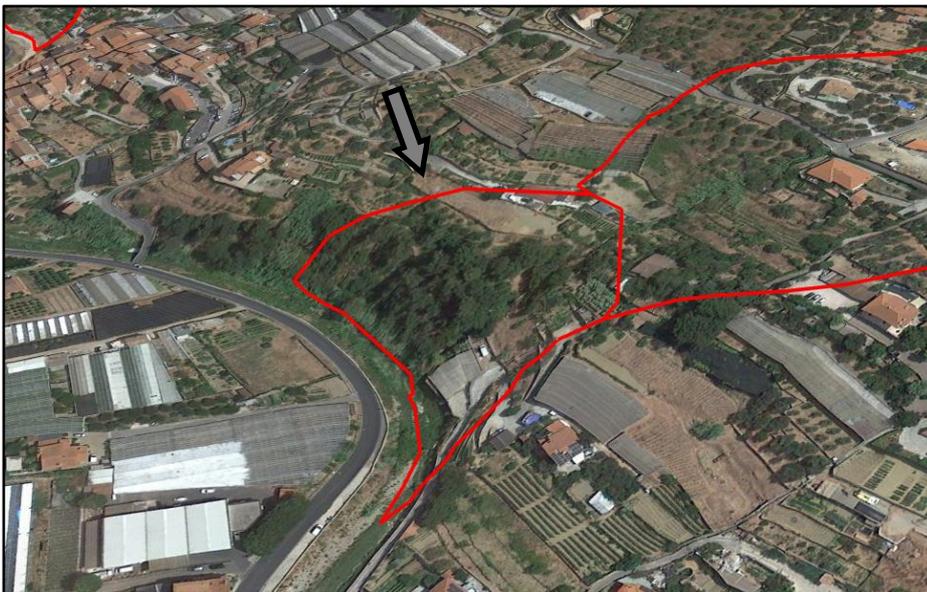
Visualizzazione su foto GoogleEarth marzo 2017

Nel Piano di bacino vigente erano presenti due piccole frane attive, nel progetto IFFI e nel PUC un areale più grande che è stato preso a riferimento.
Inserita nel Piano di Bacino con classe suscettività al dissesto Pg4.
