# REGIONE LIGURIA

**Variante al Piano di Bacino Noli - Ambito 10 Pora per revisione quadro franosità e suscettività al dissesto di versante, in Comune di Finale Ligure e Noli (SV).**

**STUDIO DI APPROFONDIMENTO IN ESITO ALLA PROCEDURA  
DI PUBBLICITÀ E OSSERVAZIONI ALLA VARIANTE DI PAI.**

**- RELAZIONE ISTRUTTORIA -**

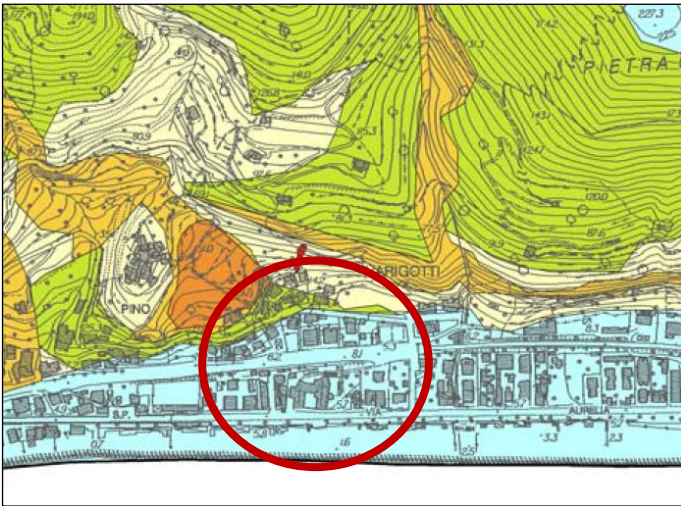
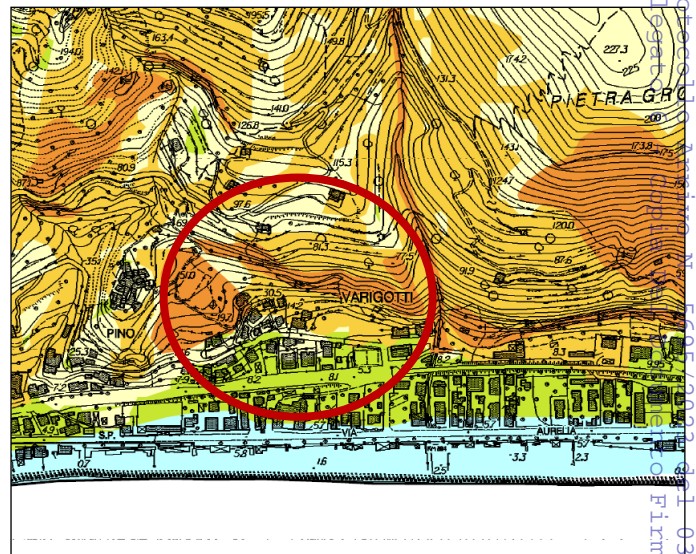
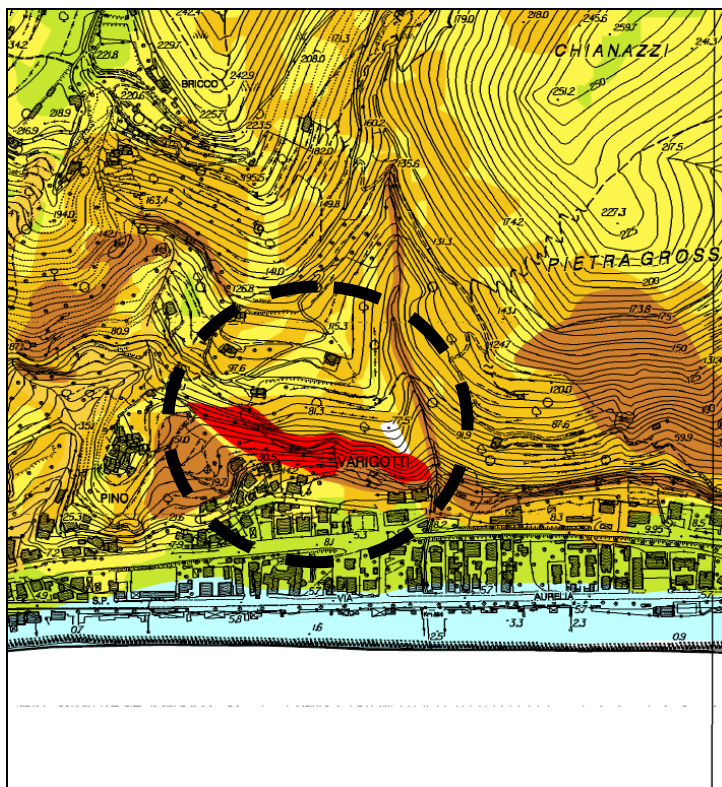
Con riferimento a tutto quanto sopra l'osservazione è stata ritenuta corretta anche per quanto concerne le considerazioni poste riguardo ad un più ampio interessamento della condizione di criticità geomorfologia che interessa il comparto di versante. *La falesia rocciosa viene ritenuta omogenea per condizioni di pericolosità - stante la diffusività delle situazioni di instabilità ancora recentemente occorse, dei fenomeni erosivi in atto e della presenza di volumi rocciosi "emergenti" dal fronte - estendendo, così, all'areale esaminato la classe di pericolosità Pg4.*

Figura 10: Stralci carta suscettività PAI vigente.

Figura 11 Stralci carta suscettività in variante PAI (DSG nr. 14/2023)

Figura 12 Stralci della revisione della carta suscettività in variante al PAI in recepimento osservazione Comunale.

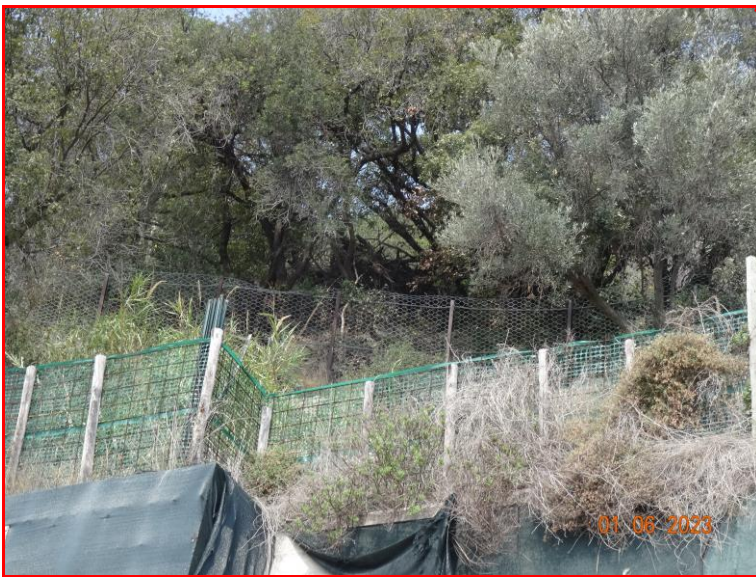
Figura 9 e 9bis: vista panoramica (da drone) dell'area di cantiere che riguardo il settore est mostra un minor grado di suscettività al dissesto rispetto al settore contiguo non risultando palesi elementi di pericolo pur permanendo uno scenario generale di fragilità idrogeologica. Il particolare mostra lo stato della vegetazione nelle immediate prossimità del fronte

Per la restante zona di pericolosità (settore est) pur rilevandosi comunque condizioni di elevata pericolosità non emergono analoghe evidenze circa la sussistenza di dinamiche in atto, piuttosto appaiono riconoscibili elementi propri di fragilità idrogeologica non direttamente rappresentativi di fenomenologie gravitative. Tutto ciò fa ritenere possibile una riconsiderazione della pericolosità dell'area verso la classe PG3b, peraltro già precedentemente attribuita dal PAI vigente.

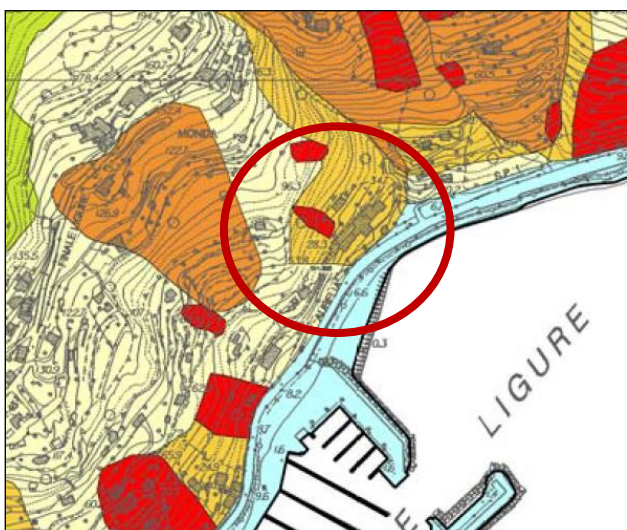
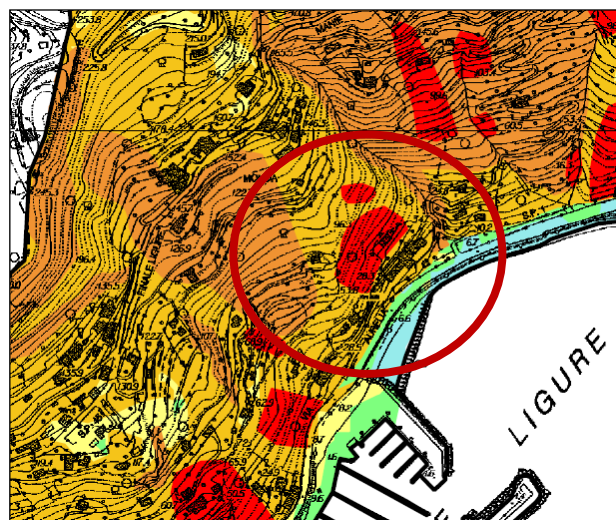
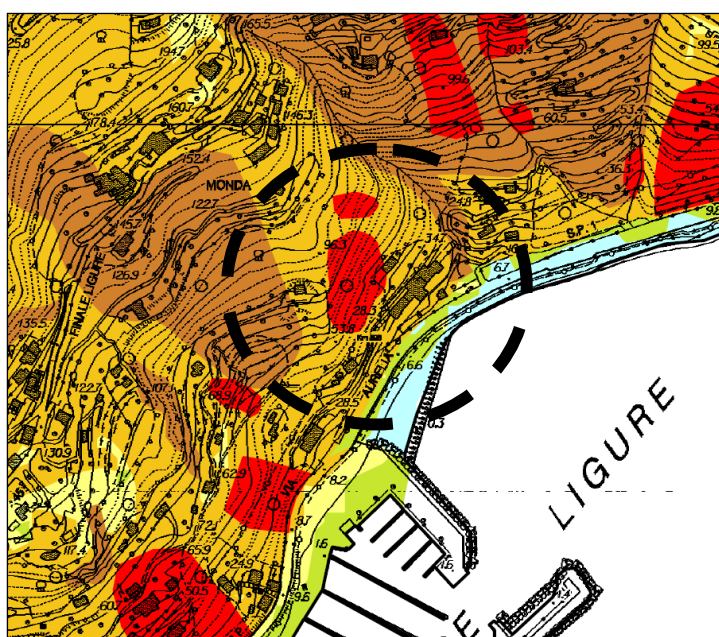
Con riferimento a tutto quanto sopra l'osservazione presentata è stata ritenuta solo in parte accoglibile nel senso che l'esame dei luoghi ha evidenziato per la porzione dell'areale più ad ovest, prossima alla zona già classificata come Pg4, la sussistenza delle condizioni di pericolosità che si sono espresse attraverso il dissesto dell'evento 2014 e che sono ancora riconoscibili nei caratteri generali facendo ritenere plausibile il permanere delle condizioni di pericolo per i settori posti a valle.

Figura 10: Stralcio carta suscettività PAI vigente.

Figura 11 Stralcio carta suscettività in variante PAI (DSG nr. 14/2023)

Figura 12 Stralcio della revisione della carta suscettività in variante al PAI in parziale recepimento dell'osservazione presentata.

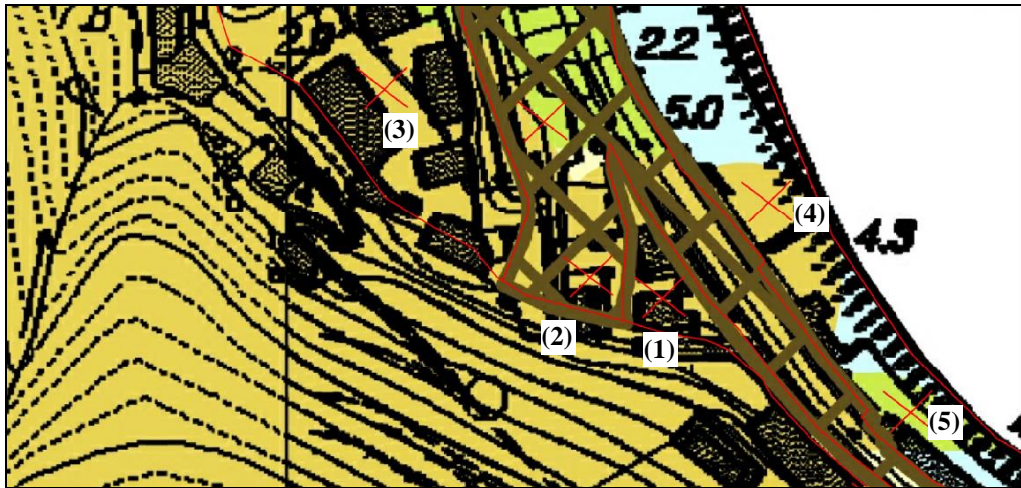
- facendo riferimento all'immagine successiva, la richiesta di revisione riguarda: **(nr. 1)** il fabbricato di proprietà, attualmente in stato di apparente abbandono, posto a a ridosso, o meglio a diretto contatto, con il fronte, **(nr. 2)** un limitrofo edificio (ex casa cantoniera FF.SS.) posto anch'esso a

ridosso del fronte e prossimo alla galleria ferroviaria dismessa, (nr. 3) il piazzale prospiciente un edificio residenziale e (nr.ri 4 e 5) e porzioni di spiaggia immediatamente sottostante la SS Aurelia;

- con riferimento al sopralluogo svolto sono risultati elementi che, in alcuni casi, confermano lo scenario di pericolosità della variante ed, in altri, che rendono necessaria una riconsiderazione dello stesso. Più specificatamente per i settori contraddistinti dai numeri 3), 4) e 5) da una verifica a posteriori è risultata una applicazione non congrua del “buffer” di influenza delle frane “non cartografate” rappresentate nel PAI vigente (vedi stralcio cartografico che segue), che conseguentemente è stata corretta risolvendo le situazioni oggettive di aggravio “non congruo” della classe di pericolosità di questi areali, la quale viene riportata alla condizione iniziale, di classe Pg0.

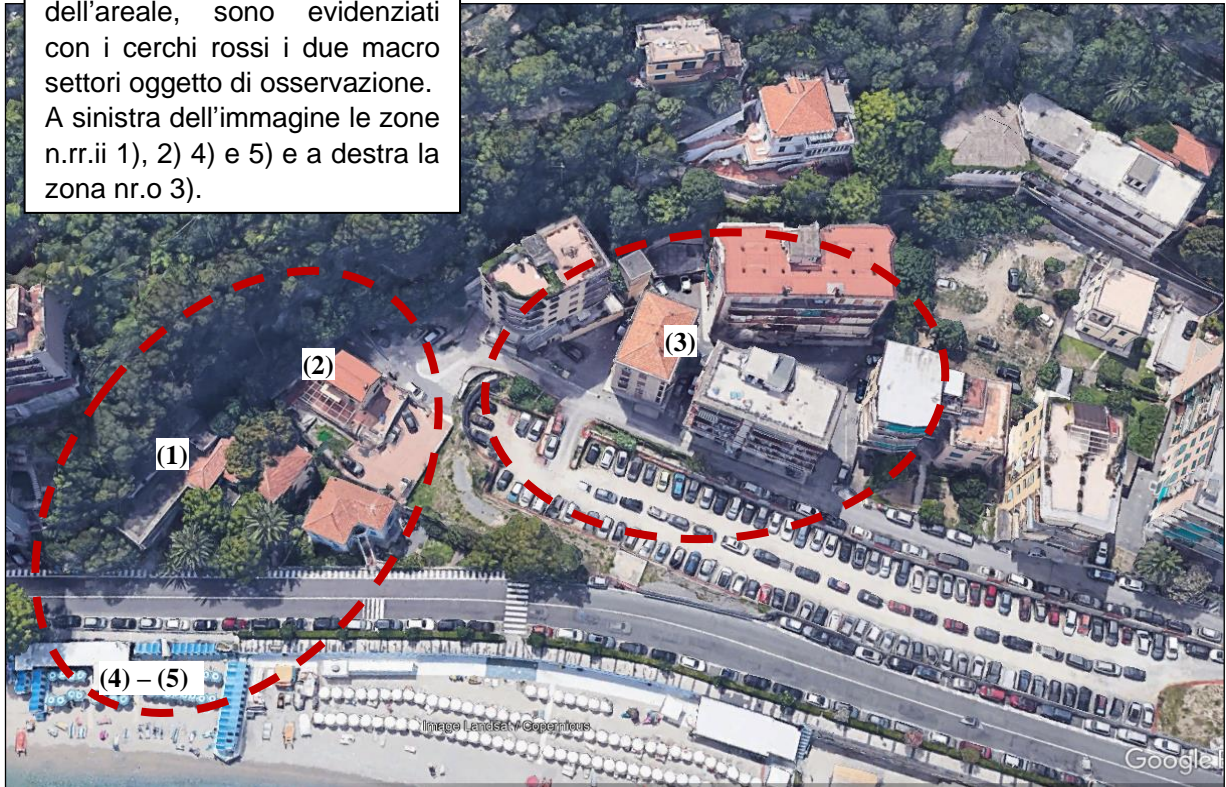
Figura 1: vista da ortofoto tridimensionale Google Earth dell'areale, sono evidenziati con i cerchi rossi i due macro settori oggetto di osservazione. A sinistra dell'immagine le zone n.rr.ii 1), 2) 4) e 5) e a destra la zona nr.o 3).

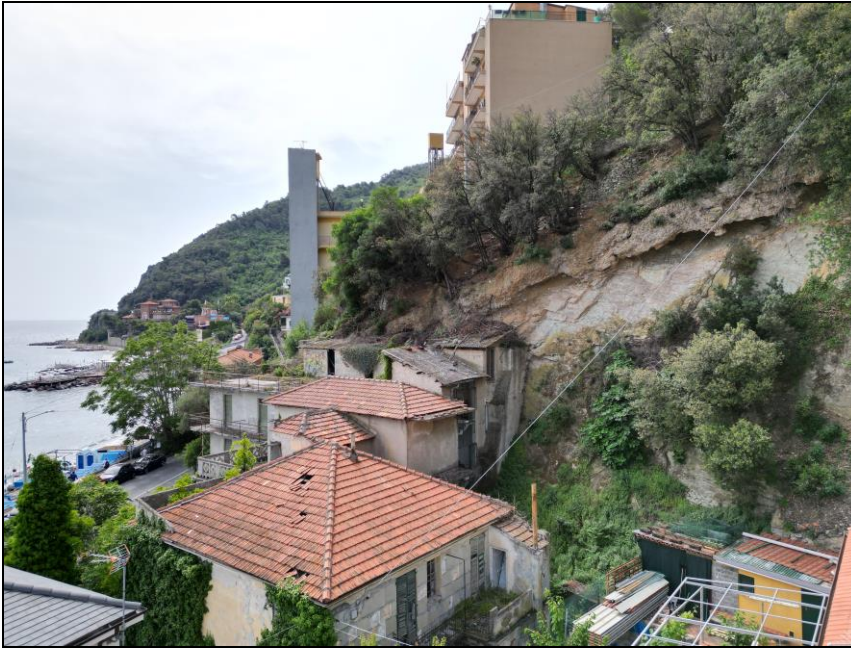
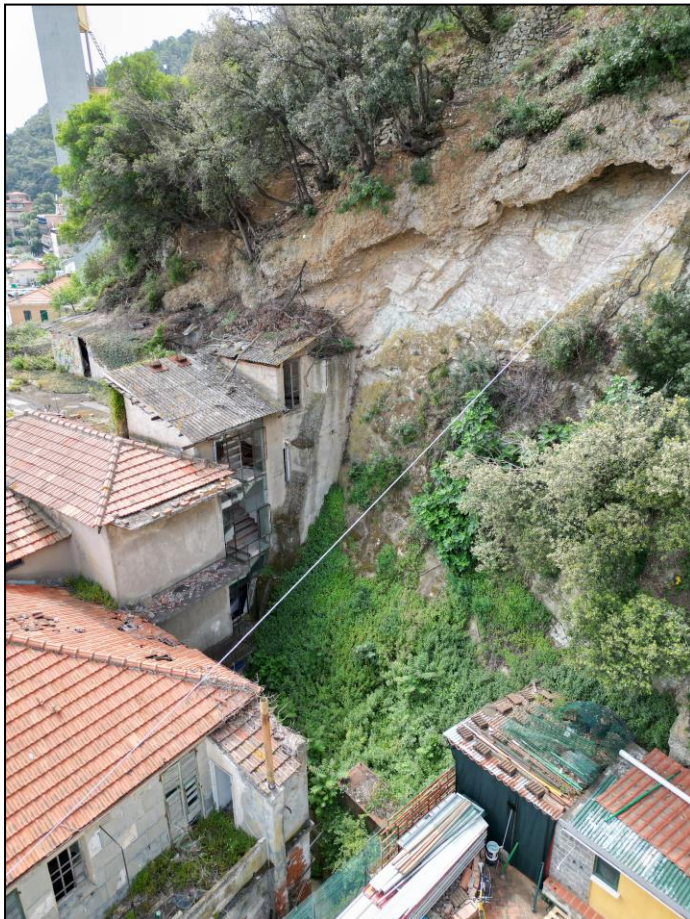
fornito la conferma della classificazione proposta nella variante al PAI. Per il nr. 1 il fabbricato risulta praticamente “appoggiato” al fronte roccioso, con porzioni di edificio quasi intimamente compenetrato con esso, il quale seppur di ridotta estensione - circa una decina di metri di altezza ed una sessantina in lunghezza – presenta palesi elementi di criticità con porzioni addirittura aggettanti sul fabbricato e presenza di fenomeni erosivi a carico delle pendici superiori che “scaricano” direttamente sulle coperture dell’edificio. Per il nr. 2) la situazione è di fatto analoga, anche se risulta un relativo distacco dell’edificio dal fronte, circa 5-7 metri, ed una differente condizione litotecnica della roccia esposta.

Figura 2: vista (da drone) dell'areale oggetto di osservazione, n.rr.ii 1) e 2) Si può osservare il fronte roccioso e la posizione dei fabbricati.

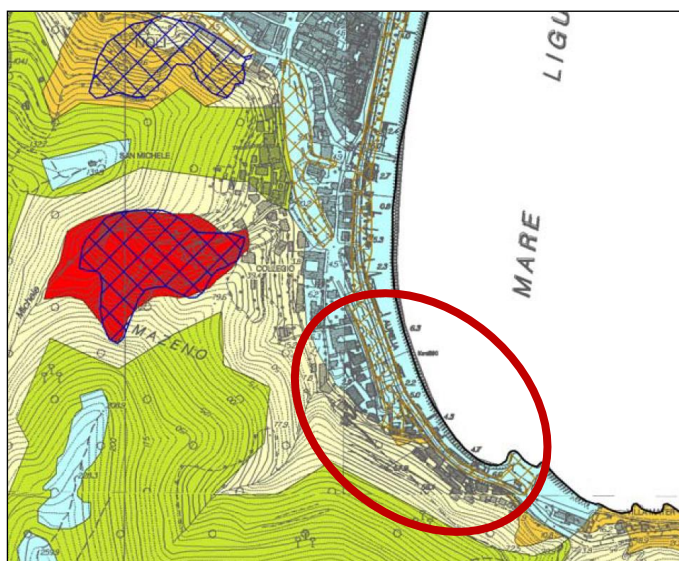
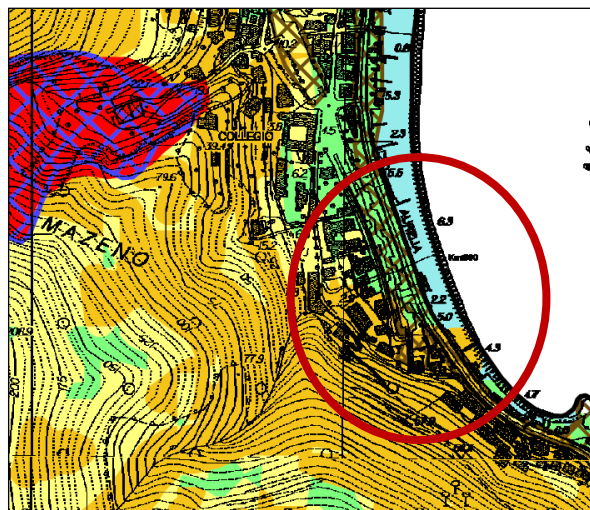
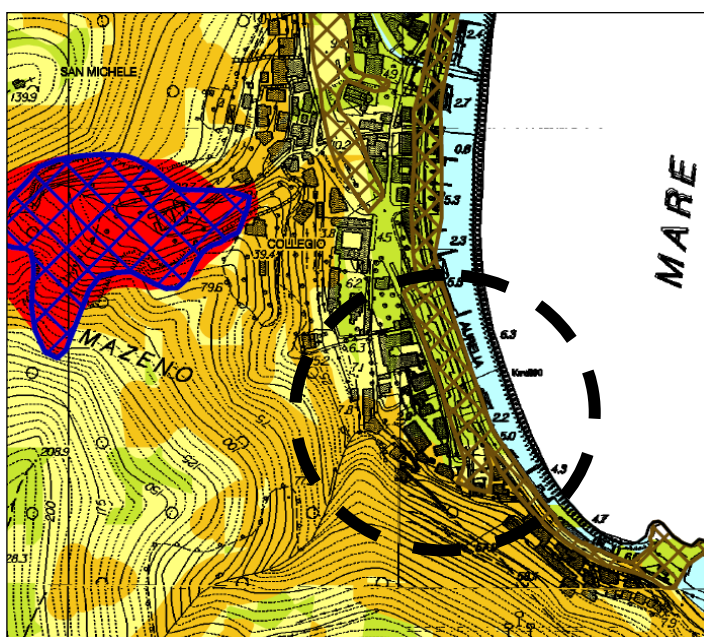
Nello specifico per le zone 3) 4) e 5) lo stato dei luoghi non corrobora la classificazione più restrittiva proposta, di grado Pg3b, che viene, quindi, rivista verso la classe originaria Pg0.

Per le zone 1) e 2) le evidenze dei luoghi confermano, invece, la classificazione di grado Pg3b stante la sussistenza di elementi di fragilità idrogeologica propri di questa specifica classe di pericolosità definita dalla normativa del PAI.

Figura 7: Stralcio carta suscettività PAI vigente.

Figura 8 Stralcio carta suscettività in variante PAI (DSG nr. 14/2023)

Figura 9 Stralcio della revisione della carta suscettività in variante al PAI in parziale recepimento dell'osservazione presentata.

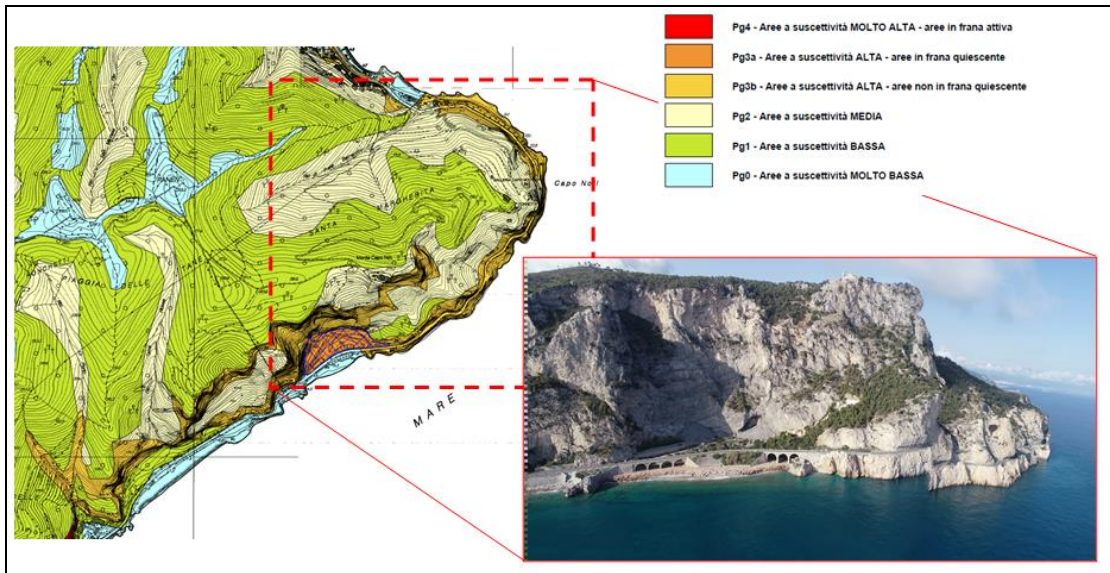
Di seguito si riporta l'immagine che mostra, relativamente al tratto litoraneo della falesia rocciosa tra il Malpasso e Capo Noli, il confronto tra lo stralcio della Carta della suscettività al dissesto (CSDV) e la ripresa aerea da drone dei luoghi.

Da segnalare che nell'ambito dello studio a corredo della variante è stata riconosciuta una situazione di dissesto (classificato come Pg4) incumbente sulla SS nr. 1 Aurelia presso il fronte di ex cava del Malpasso.
