REGIONE LIGURIA

Settore Assetto del Territorio

STUDIO DI APPROFONDIMENTO DELLA STABILITÀ DEL VERSANTE IN LOC. MAREMMA E DELLA PERICOLOSITÀ DEL RELATIVO COMPARTO TERRITORIALE E DI ULTERIORI AREALI IN DISSESTO GEOMORFOLOGICO, IN COMUNE DI SPOTORNO (SV)

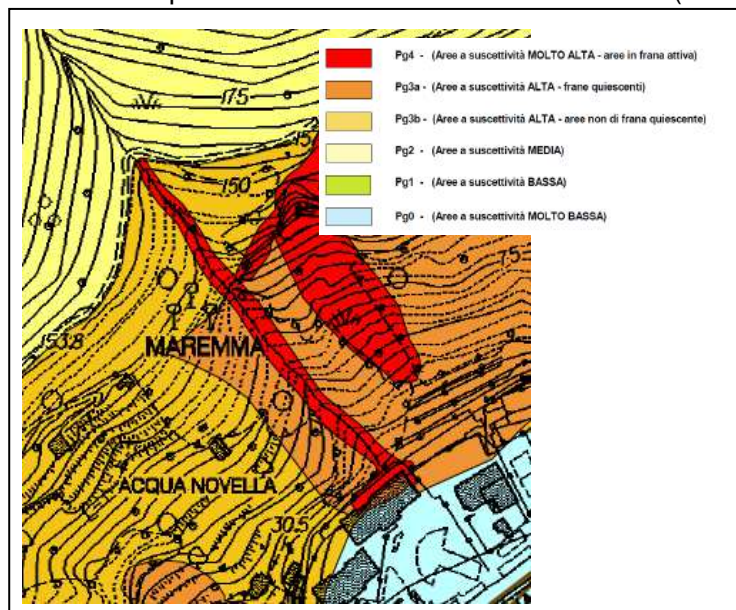
1 – Settore G

Presso il margine occidentale del comparto è localizzato il rio “senza nome”, caratterizzato da una situazione di instabilità legata a processi di erosione/trasporto di flussi concentrati che evolve in debris flows. Tale condizione è anche attesa negli studi agli atti che indicano come “*il moto delle colate detritiche lungo l’impluvio (pendenza media pari a circa il 70-80%) interessa le aree antropizzate di valle*”. Viene, quindi, prevista l’invasione di fango e detriti dell’area retrostante all’adiacente fabbricato dove, immediatamente a tergo di quest’ultimo, risulta essere stata realizzata un’opera di contenimento, costituita da pannelli di reti su telaio metallico (vedi documentazione fotografica).

Considerato l’elevato grado di magnitudo associato ai fenomeni di debris flows e la presenza di oggettive condizioni predisponenti (elevata acclività, abbondanza di materiale trasportabile) deriva una condizione di molto elevata pericolosità di tipo **Pg4** associata all’intero tracciato del rivo ed alla sua porzione terminale, che, al passaggio con la zona di fondovalle, interseca il complesso residenziale.

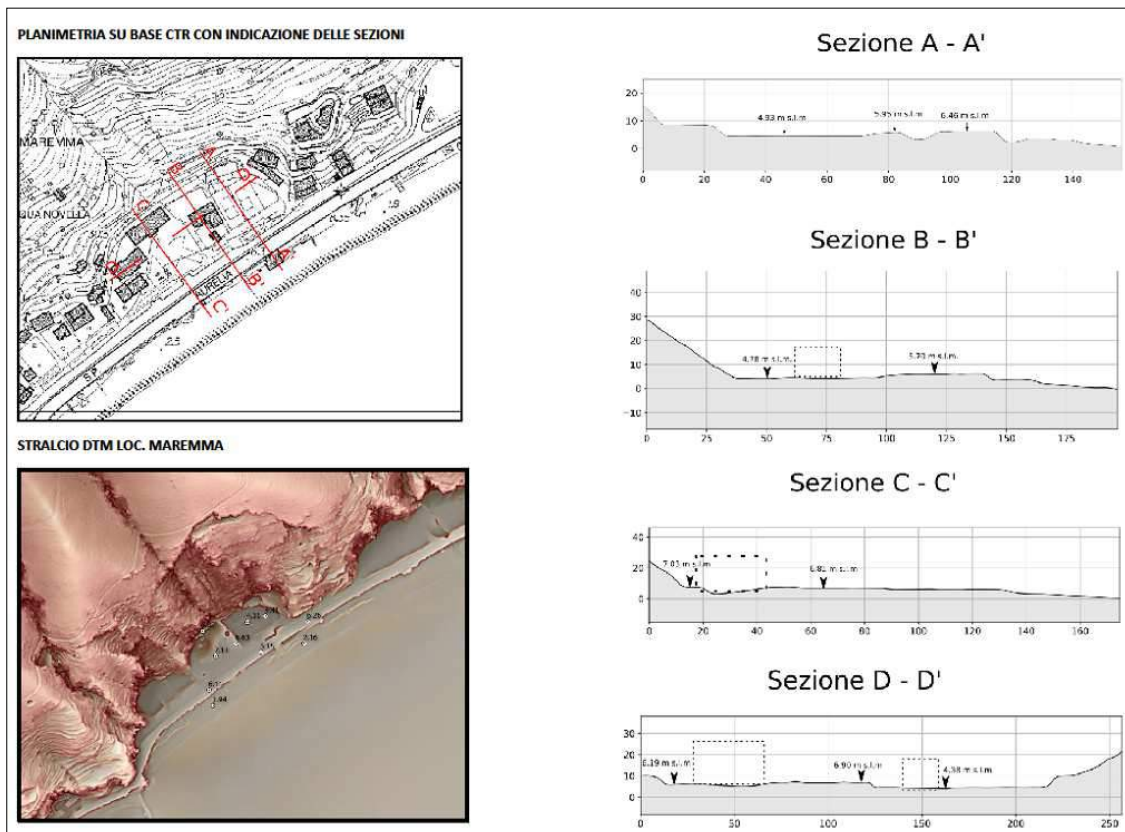
Stralcio modello DIS/DTM dell'area comprensivo delle relative sezioni monte-valle e longitudinali

Richiamando quanto già anticipato, si osserva che le problematiche di tale settore sono rappresentate da una condizione di insufficienza idraulica della tombinatura del rio, risultante peraltro anche parzialmente oclusa (vedi documentazione fotografica), e da una topografia localmente depressa che determina problematiche nello smaltimento delle acque superficiali defluenti dal versante. Al riguardo, di seguito, si riporta lo stralcio del modello DIS/DTM dell'area comprensivo delle relative sezioni monte-valle e longitudinali.

Risulta quindi la concomitanza di due elementi di negatività; uno dei quali di carattere strutturale, riguardante il Rio Maremma - già riconosciuto nelle proposte interventuali agli atti che prevedono delle specifiche opere di sistemazione idraulica - l'altro è, invece, rappresentato dalla ridotta capacità di smaltimento dei deflussi dell'area di fondovalle a causa della morfologia localmente depressa, evidenziabile dalla lettura della base cartografica (CTR 229144 e dalle sezioni topografiche derivate dalla ricostruzione del modello digitale/solido del terreno (DTM/DSM), sviluppato sul rilievo LIDAR 2008-10 con passo di 1 metro (vedi All.2 al presente elaborato), che è in parte aggravata dall'urbanizzazione che ha posto ulteriori condizionamenti al drenaggio delle acque superficiali.

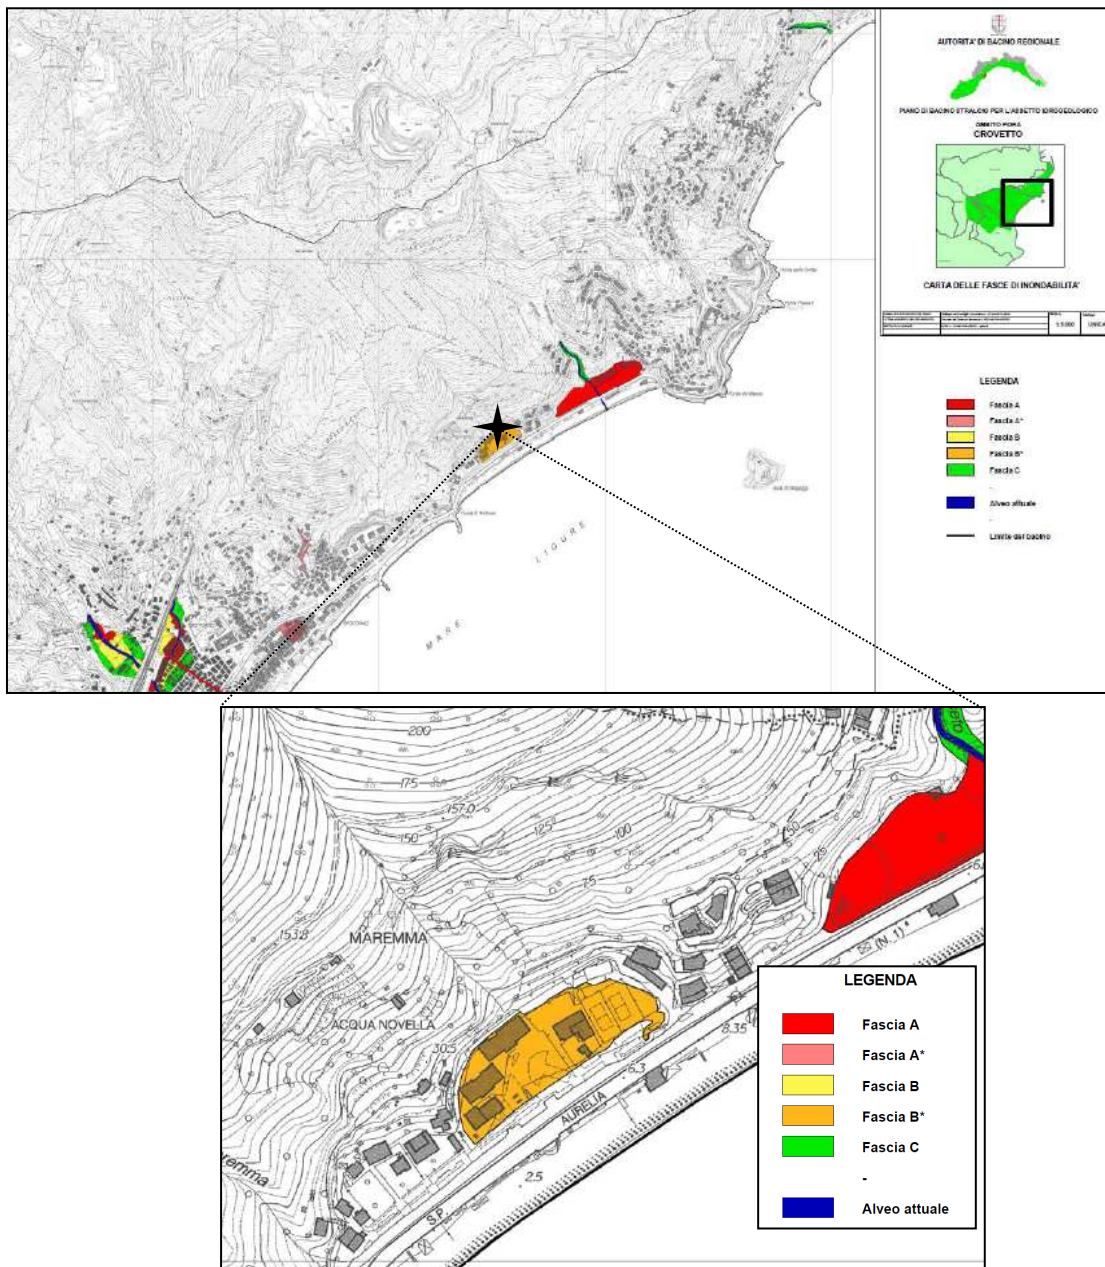
Le evidenze sopra indicate trovano una corrispondenza nella definizione attribuita dalla Normativa di Piano alle cosiddette zone B* ovvero quelle "aree individuate come a rischio di inondazione sulla base di considerazioni geomorfologiche o di altra evidenze di criticità, in corrispondenza delle quali non siano state effettuate nell'ambito del Piano le adeguate verifiche idrauliche finalizzate all'individuazione delle fasce di inondabilità".

Gli esiti delle considerazioni sopra esposte sono rappresentate nella figura seguente che riporta lo stralcio della Carta delle Fasce di inondabilità di Piano che recepisce il nuovo quadro di pericolosità idraulica di sito.

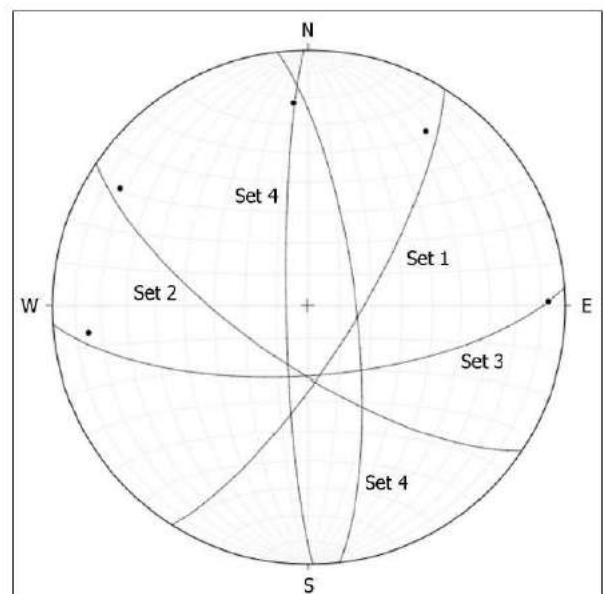
Proiezione stereografica equiareale dei sistemi di discontinuità

Più nello specifico gli studi geologici indicano che la formazione rocciosa è interessata da quattro sistemi principali di discontinuità: *Set 1* avente direzione NE-SW, *Set 2* con direzione NW-SE, *Set 3* con direzione E-W ed, infine, il *Set 4* con direzione N-S.

Si è riscontrato che i Set 1 e 2 risultano essere i due sistemi di fratturazione più importanti alla scala di versante, il sistema trench risulta essersi, infatti, sviluppato lungo questi allineamenti di discontinuità: il settore A è controllato dal Set 1 mentre il settore B dal Set 2; inoltre i sistemi di frattura Set 1 e Set 2 sono quelli che maggiormente vincolano le dinamiche di instabilità delle pareti.

Il terzo set di fratture risulta invece meno persistente dei precedenti ed è inoltre interrotto dagli stessi. Questo set è comunque connesso con la formazione delle estese pareti immergenti verso sud.

Il quarto sistema di discontinuità infine, è quello che meno ha influenzato l'evoluzione strutturale e morfologica del substrato alla macroscale. Riveste invece una certa importanza, insieme al Set 3, per quanto riguarda le dinamiche di collasso dei blocchi dalle pareti rocciose. Questi due set presentano valori di persistenza e spaziatura ridotti e tendono, nella maggior parte dei casi, ad avere un controllo strutturale sulle volumetrie dei blocchi potenzialmente instabili, tendendo a ridurre le

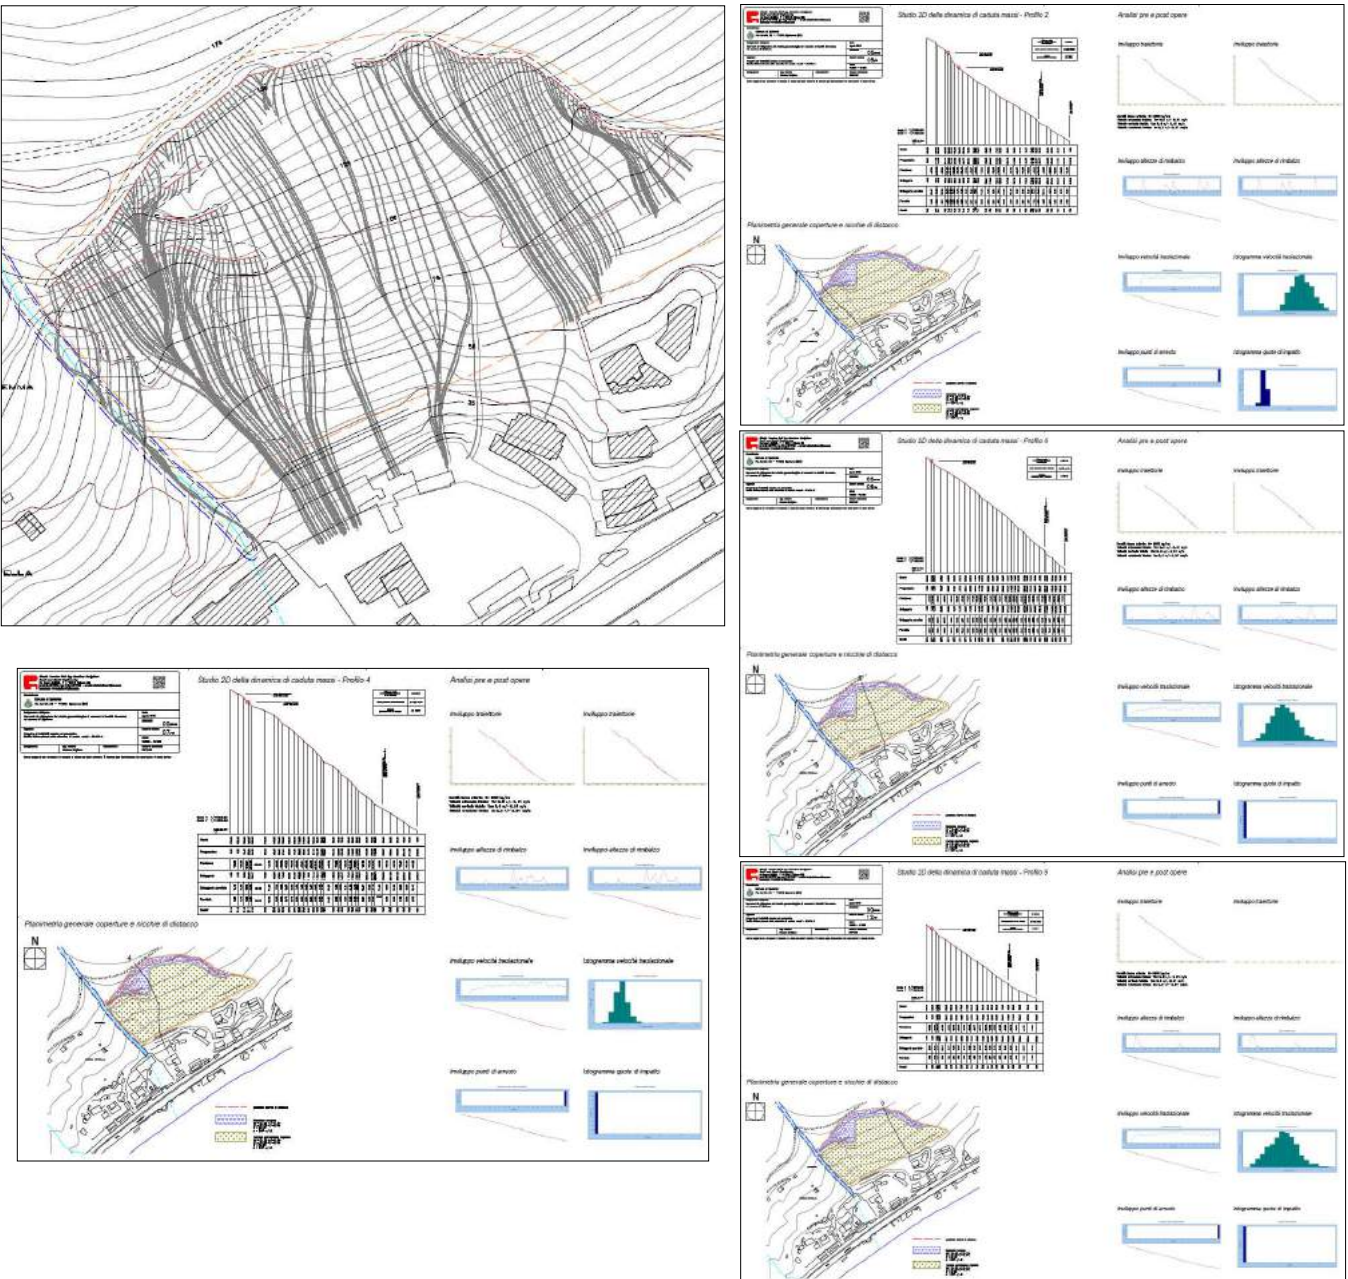
Le analisi numeriche indicano come l'intera porzione di versante sottesa alle balze rocciose, che delimitano verso sud il sistema 'trench', sia soggetta ad una condizione di pericolosità geomorfologica connessa a fenomeni di crollo e rotolamento di blocchi e porzioni litoidi. Tale situazione era comunque già emersa, seppur in termini qualitativi, nel corso dei sopralluoghi di campo, svolti dallo scrivente Settore, osservando lo stato delle estese pareti verticali che dominano il versante e la presenza di blocchi plurimetrici di natura dolomitica distribuiti in maniera discontinua al piede dello stesso o emergenti dalla falda detritica.

Si può così dire che le evidenze di sito poste in relazione con le verifiche numeriche di caduta massi forniscono una conferma della veridicità delle previsioni di calcolo e, nel contempo, mostrano che i fenomeni di caduta massi si sono effettivamente verificati e ripetuti in periodi diversi.

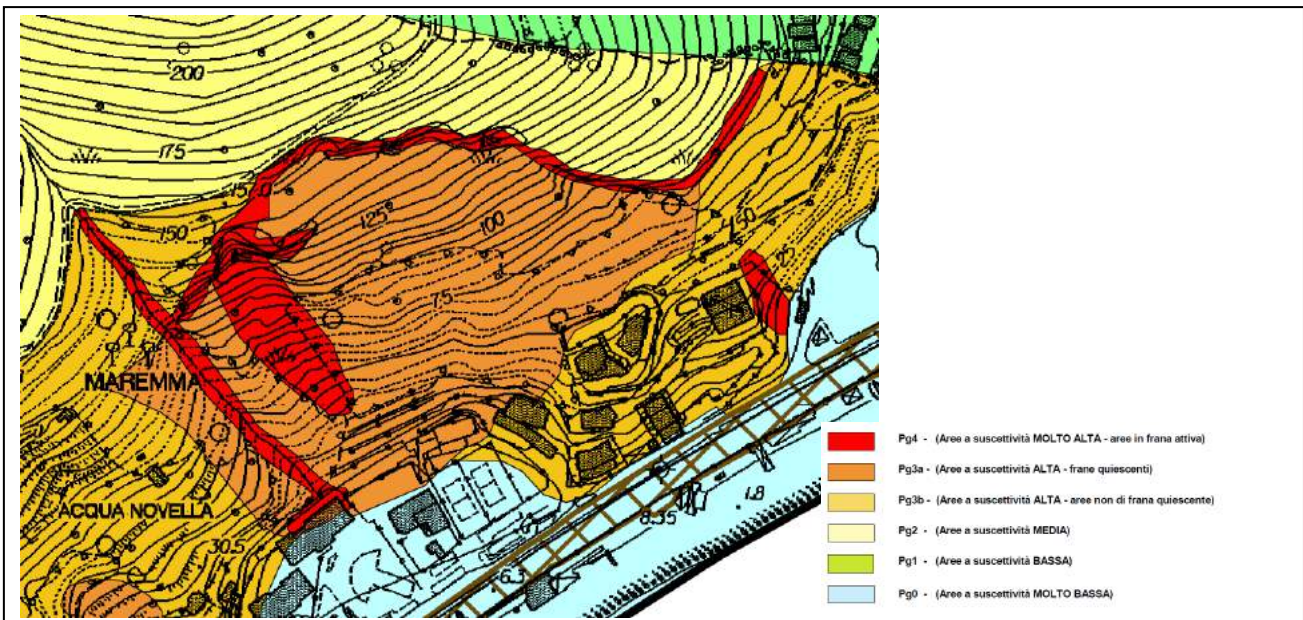
Per quanto sopra indicato, e facendo riferimento alle categorie di aree delle Norme di Piano di Bacino (Art. 12, c.2, p.to b, sub. 2.1), si ritiene di considerare *"la presenza di indicatori geomorfologici diretti, quali l'esistenza di frane quiescenti o di segni precursori o premonitori di movimenti gravitativi sui versanti"* e, quindi, di attribuire per tale areale la classe di suscettività **Pg3a**.

Ai fini della delimitazione planimetrica dell'areale di pericolosità appena definito si ricorre alle risultanze delle analisi di caduta massi che ne forniscono, grazie alle famiglie di traiettorie indagate, i limiti superiore e laterale, come pure quello inferiore. In tal senso le verifiche di cui sopra evidenziano come i limiti dei profili di scoscendimento ricomprendano parte dei settori di fondovalle caratterizzati dalla urbanizzazione recente, che sono stati, quindi, ricompresi nella zonizzazione di pericolosità della nuova classe Pg3a.

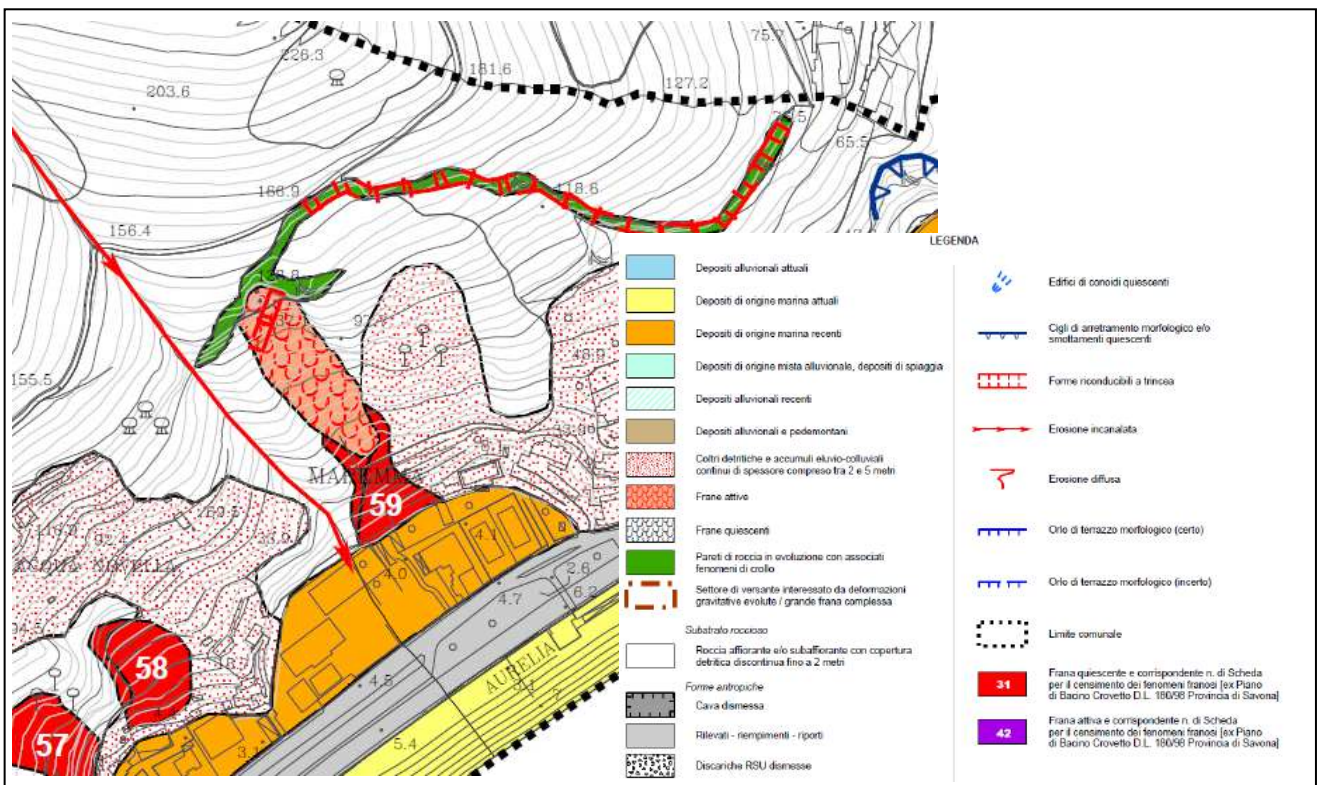
A ciò si aggiungono le problematiche relative al Settore F ubicato nell'area centrale del pendio, immediatamente a valle del settore E (e compreso tra i settori C e D), da ricondursi ad instabilità della copertura detritica e dei numerosi blocchi rocciosi, provenienti da crolli pregressi, appoggiati lungo pendio. Nello specifico, secondo quanto indicato nella documentazione agli atti e per quanto riscontrabile dallo stato dei luoghi, sono ipotizzabili cinematiche di scivolamento e/o ribaltamento dei blocchi (e di residui di murature a secco in abbandono) alcuni dei quali raggiungono volumetrie notevoli (fino a 10 mc). Essendo che i blocchi sono appoggiati su detrito eterometrico viene ritenuto che un dilavamento della matrice potrebbe variare le condizioni di stabilità dei blocchi stessi, quindi sono indicati interventi di legatura al fine di renderli maggiormente solidali con il pendio. Si attendono, ancora, fenomeni di colate detritiche per mobilitazione del materiale detritico presente lungo il pendio che possono interessare le aree antropizzate di valle.

Per tale settore, situazioni di instabilità sono anche rappresentate nella cartografia di argomento geologico (Carta geomorfologica, TAV – G02) del Piano Urbanistico Comunale (PUC) di cui viene di seguito riportato lo stralcio per l'area di interesse.

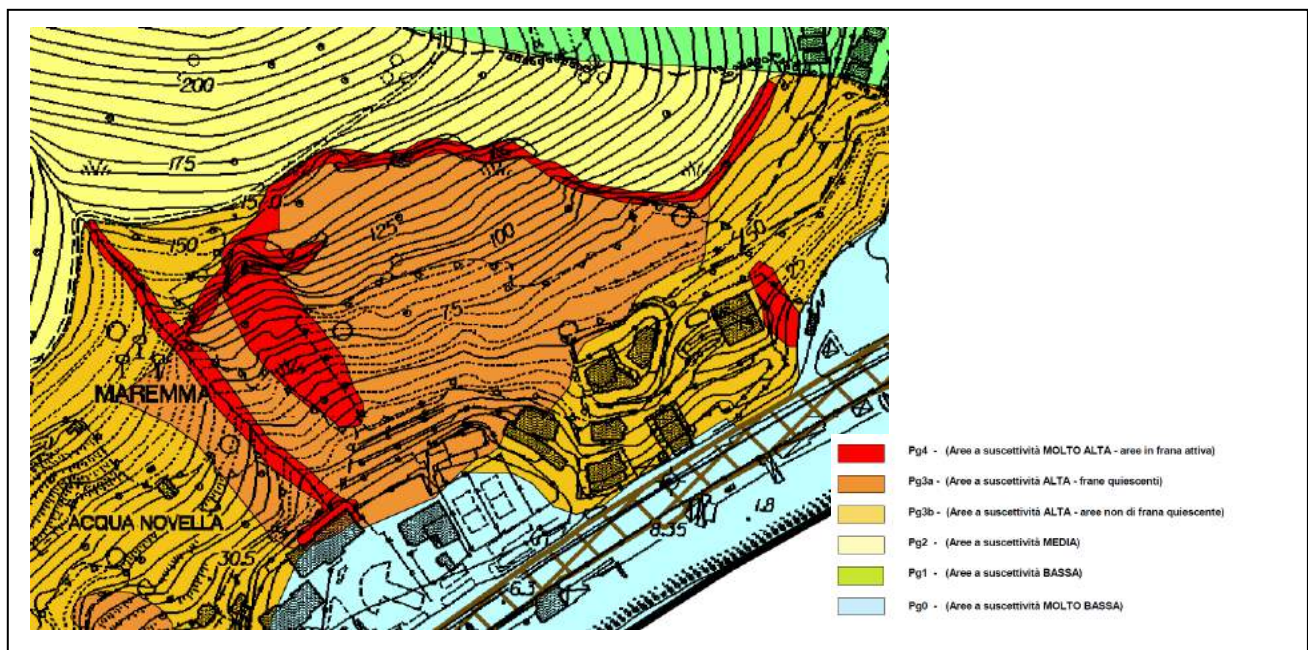
Per quanto sopra la corrispondente zonizzazione di suscettività, di cui all'immagine seguente, tiene conto della frana attiva, già considerata nella cartografia del PUC, con l'attribuzione della classe **Pg4** e per analogia anche la zona di trench, considerata nel PUC come ad elevata pericolosità, viene inserita nella classe **Pg4**.

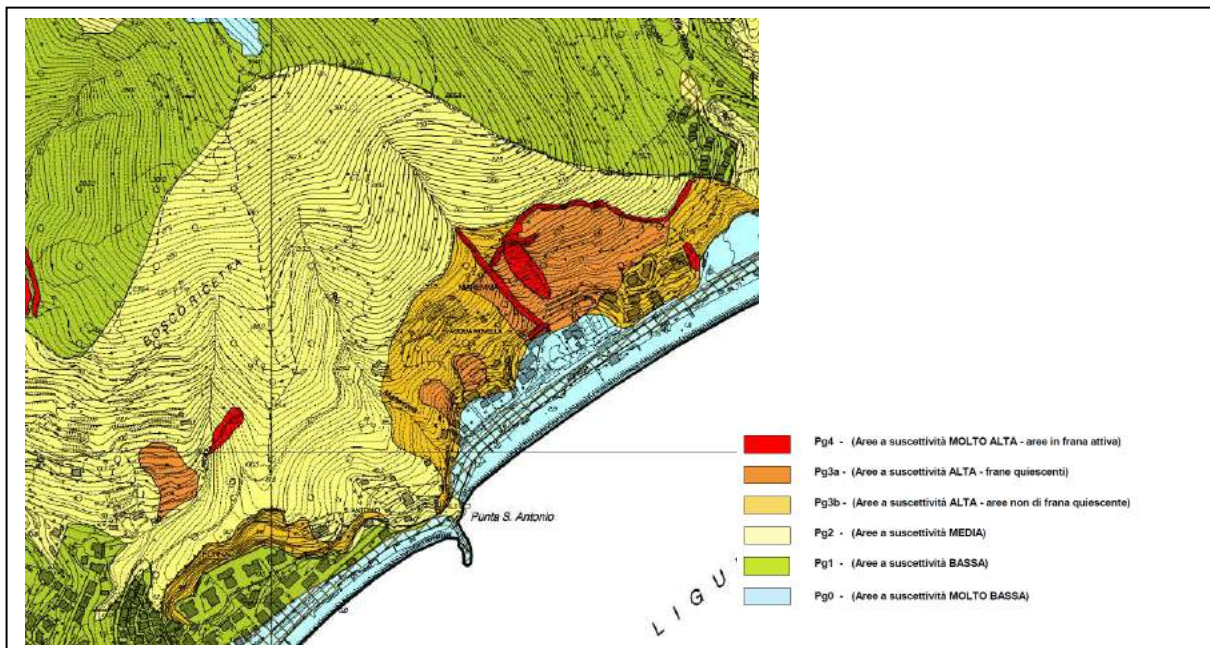
- o esaminando quanto già rappresentato nella cartografica di base del Piano di bacino, vedi §.1 del presente elaborato, si osserva che per la porzione di emibacino superiore la Carta Geomorfologica di Piano riporta la presenza di diffusi fenomeni di erosione areale su zone di versante ad elevata energia del rilievo (che è compresa tra i range di pendenza 35-50% e 50-75%, vedi Carta Acclività di Piano). Richiamando, pertanto, le definizioni delle categorie di aree delle Norme di Piano di Bacino (Art. 12, c.2, p.to b, sub. 3) la fattispecie più coerente coi dati di base (del Piano) risulta quella indicante che "sono presenti elementi geomorfologici e di uso del suolo, dalla cui valutazione combinata risulta una propensione al dissesto di grado inferiore a quella indicata per la suscettività al dissesto elevata (Pg3)", corrispondente alla classe di suscettività **Pg2**. Ciò determina, quindi, una revisione verso la classe PG2, in luogo della classificazione in zona PG1, che corregge la discrepanza della zonizzazione di pericolosità (come nella carta di Suscettività al dissesto di versante di cui al DdDG n. 176 del 25/06/2018) rispetto ai dati di base del Piano;

- o allo stesso modo, anche per il settore posto immediatamente a ponente dell'areale contraddistinto dal toponimo 'Maremma' possono riconoscersi le condizioni di cui sopra oltre che ritrovarsi gli elementi già esposti riguardo al meccanismo geomorfologico evolutivo connesso all'assetto geologico-strutturale del comparto (vedi §.1 del presente elaborato). Per tali ragioni sono, quindi, identificabili quegli indicatori indiretti di elevata suscettibilità valutabili dalla combinazione di elementi geomorfologici, litologici, strutturali e di uso del suolo, propri della classe di pericolosità di tipo **PG3b**, secondo la definizione attribuita dalla Normativa di Piano bacino (rif. Art. 12, c.2, p.to b, sub. 2.2). Ciò determina, in analogia con il caso precedente, una revisione verso la classe PG3b, in luogo della classificazione in zona PG2, che corregge la discrepanza della zonizzazione di pericolosità (come nella carta di Suscettività al dissesto di versante di cui al DdDG n. 176 del 25/06/2018) rispetto ai dati di base del Piano ed alle conoscenze maturate nel corso dell'approfondimento di studio.

Gli esiti delle considerazioni sopra esposte sono rappresentate nella figura seguente che riporta lo stralcio della suscettività di Piano che recepisce il nuovo quadro di pericolosità del comparto.

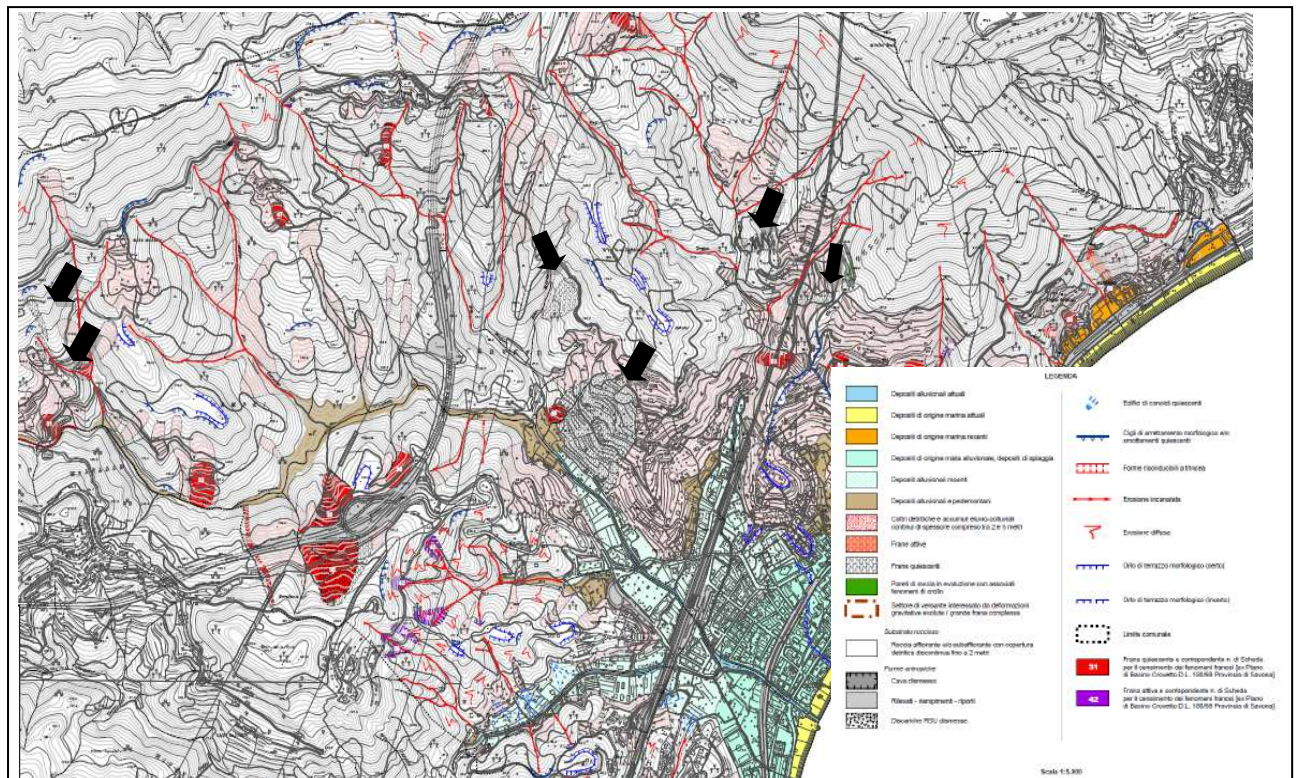
Di seguito si riporta lo stralcio della Carta Geomorfologica (TAV – G02) del PUC evidenziando i corpi di frana riconosciuti dallo strumento urbanistico che aggiornano il quadro della franosità di Piano di Bacino sulla base delle precedenti analisi istruttorie e degli approfondimenti all’uopo condotti (analisi fotointerpretativa svolta su foto aeree: VA 1988/90 bn, St 19 ft 890-894/St. 17c ft 814-818 e ricognizioni di sito).

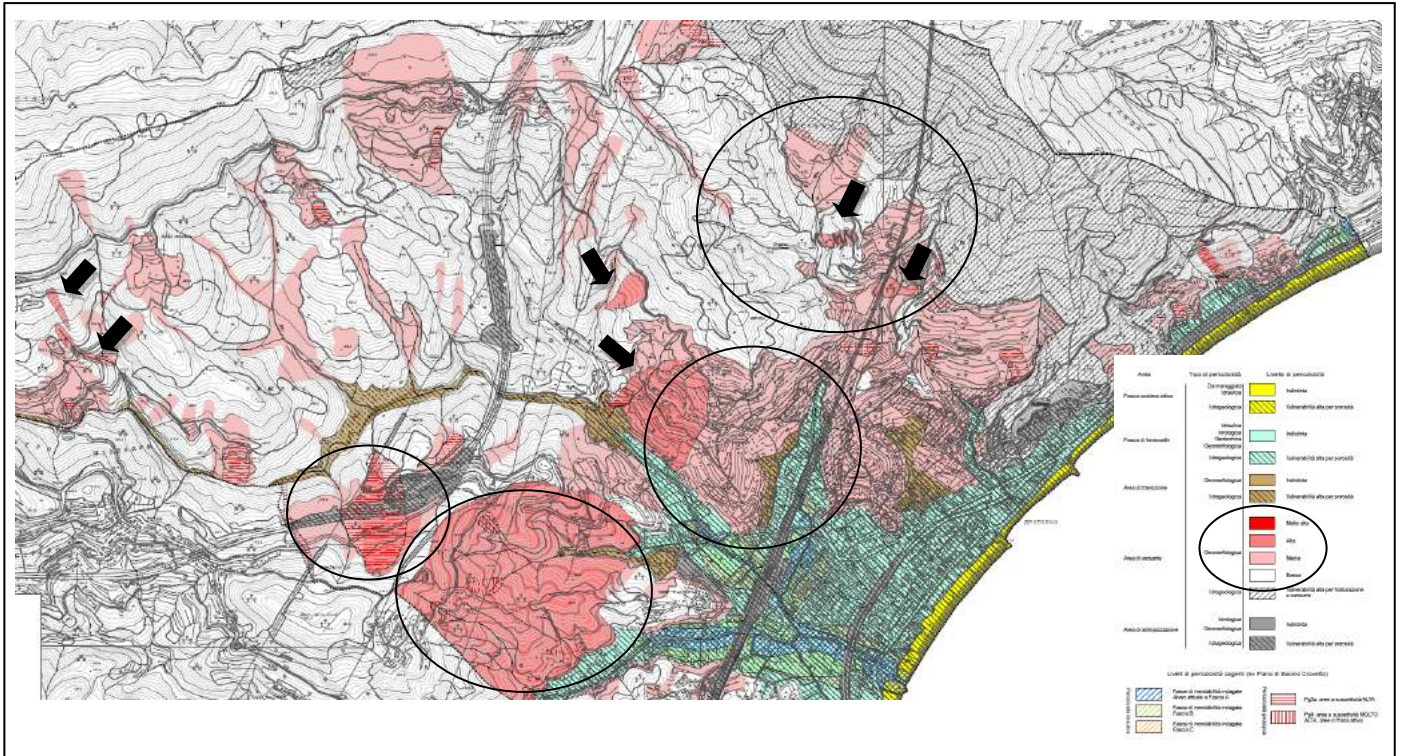
Di seguito si riporta lo stralcio Carta della Pericolosità Idrogeologica ed Idraulica del progetto di PUC.

Con riferimento allo stralcio cartografico sopra riportato sono indicati con le frecce i corpi di accumulo per frana che producono una pericolosità di livello **PG3a**, mentre le aree cerchiata sono quelle considerate nel PUC con grado di pericolosità di livello medio per le quali deriva una riconsiderazione della suscettività verso la classe **Pg2** o **PG3b**. Di seguito si riporta la corrispondente carta di pericolosità di PAI.

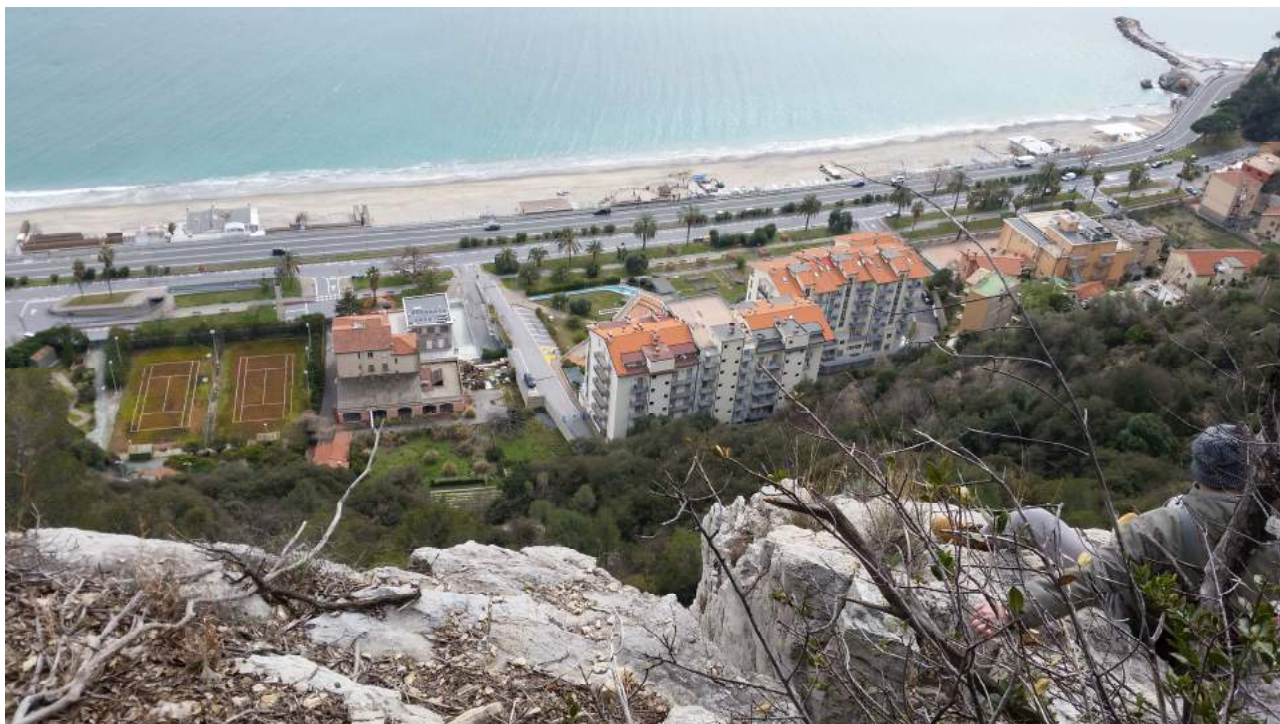
Vista panoramica dall'alto del settore di versante in Loc.Maremma in Comune di Spotorno (SV). Si può osservare la zona di fondovalle interessata dalla urbanizzazione recente.

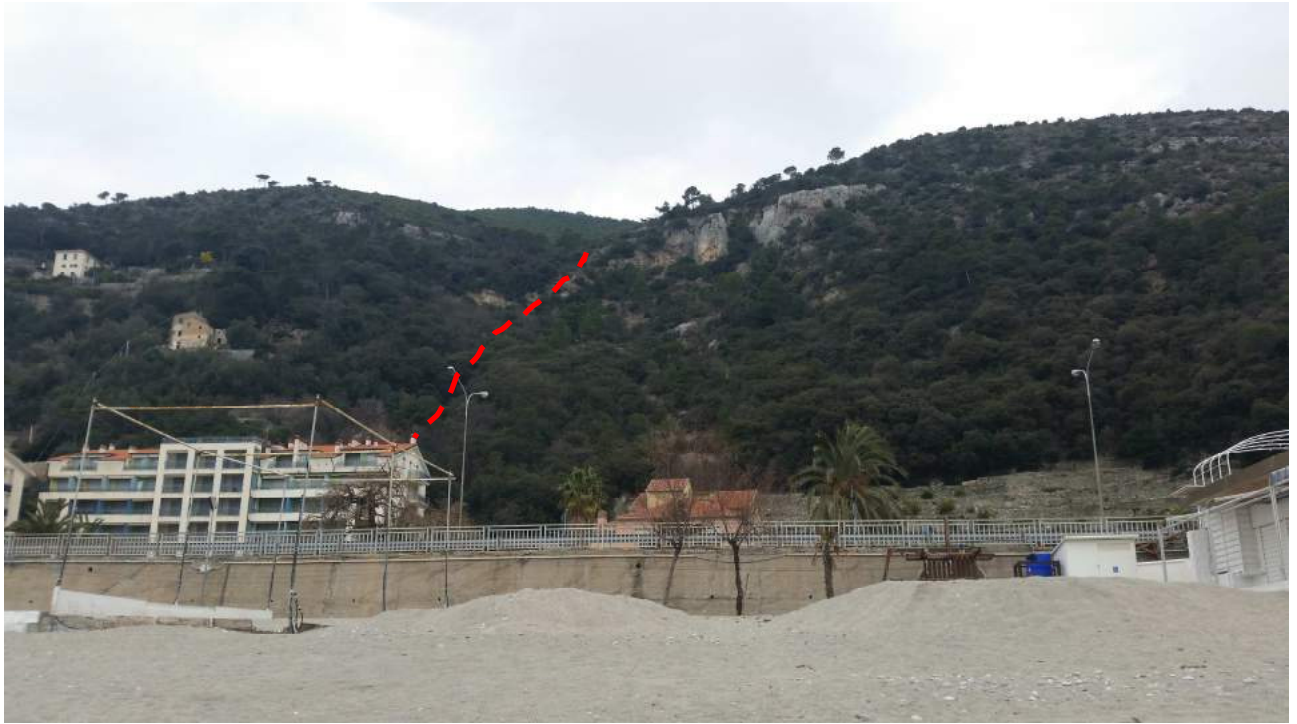
Vista panoramica della porzione di versante su cui insiste il bacino idrografico del Rio Maremma (traccia evidenziata con tratteggio).

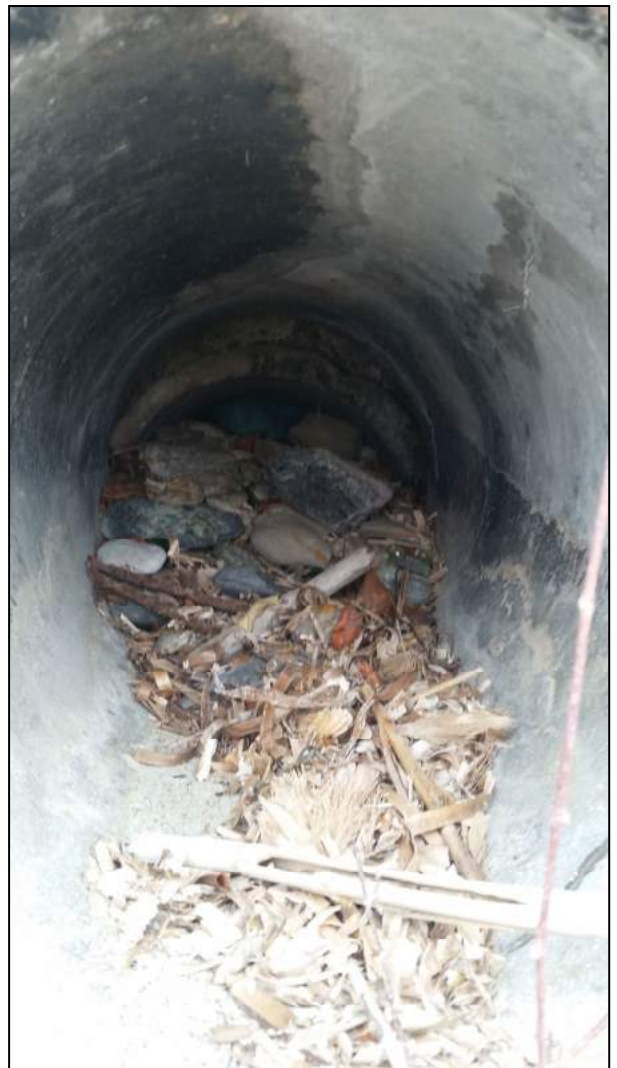
Particolari del Rio Maremma. Nella immagine (1) si osserva la porzione terminale del Rio Maremma, al passaggio della zona di fondovalle, la foto (2) mostra la tombinatura presso la 'foce' che risulta occlusa da detriti.
