SUSCETTIVITA' AL DISSESTO
PIANO VIGENTE

RELAZIONE GENERALE - Piano modificato

3.2.2 Sintesi degli eventi alluvionali verificatosi nel novembre 2016

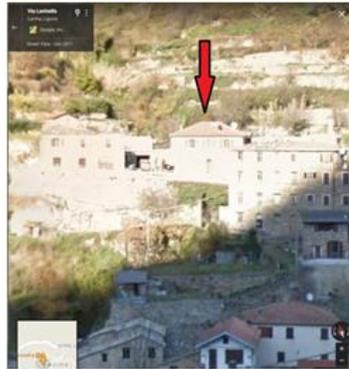
Novembre 2016

L'area di innesco si è sviluppata a quota compresa tra 850 m e 875 m immediatamente a valle di ripide pareti rocciose che bordano la parte sommitale del canalone. La scarpata principale presenta una larghezza di circa 100-150 m, mentre il corpo di frana si estende per una lunghezza di circa 1000 m.

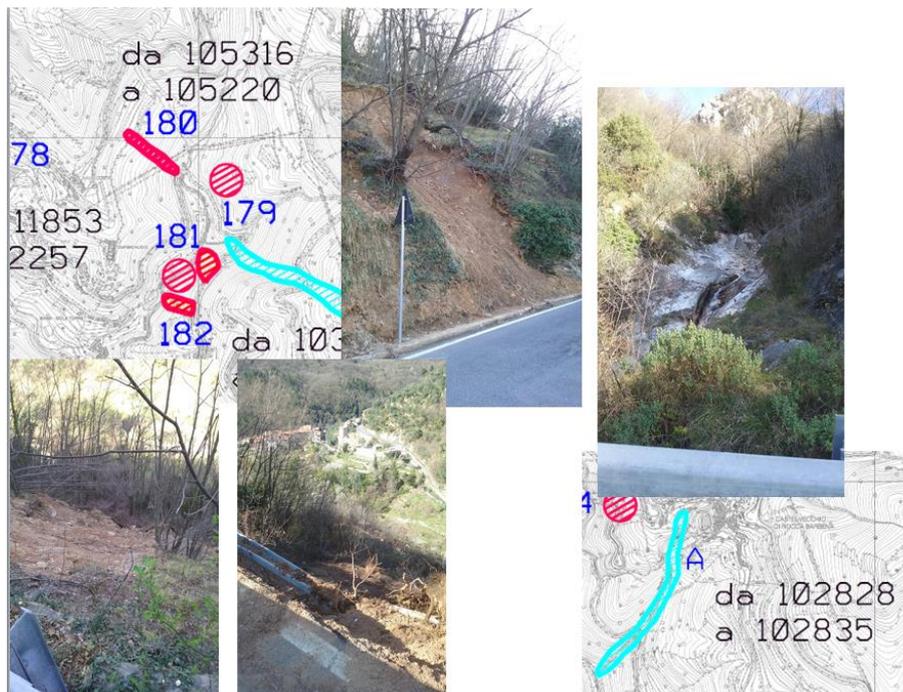
Comuni di Castelvecchio di Rocca Barbena ed Erli

Sono stati perimetrati oltre 20 nuovi dissesti di cui tre cartografabili alla scala di piano di bacino localizzati nei Comuni di Castelvecchio di Rocca Barbena ed Erli; i fenomeni di erosione lineare sono concentrati su impluvi minori affluenti di sinistra del T. Neva nei Comuni di Zuccarello e Castelvecchio di Rocca Barbena e sul rio Villetta in Comune di Casanova Lerrone.
