TORRENTE POLCEVERA

PIANI DI BACINO STRALCIO PER LA TUTELA DAL RISCHIO IDROGEOLOGICO

RELAZIONE GENERALE

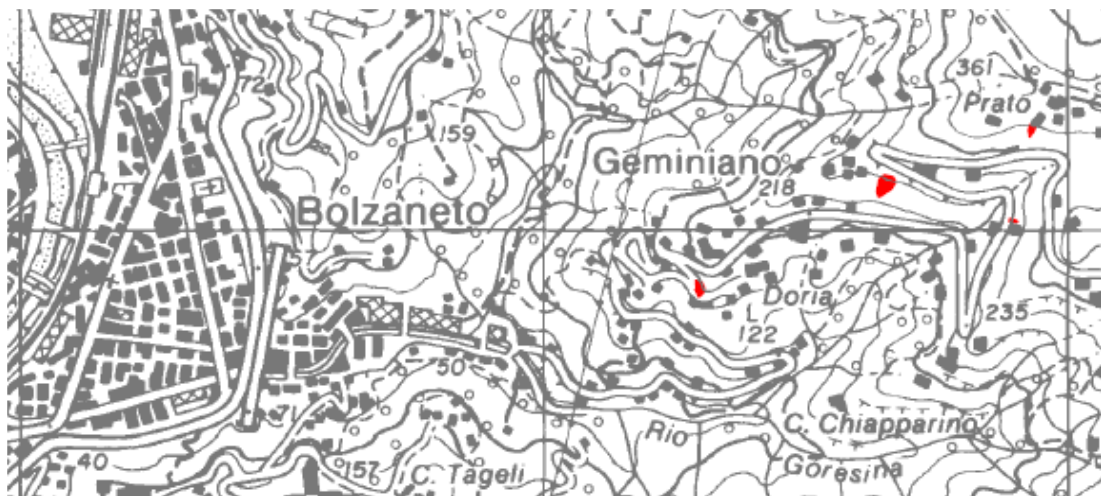
Evento alluvionale del 4/10/2010. Bacino del t. Geminiano

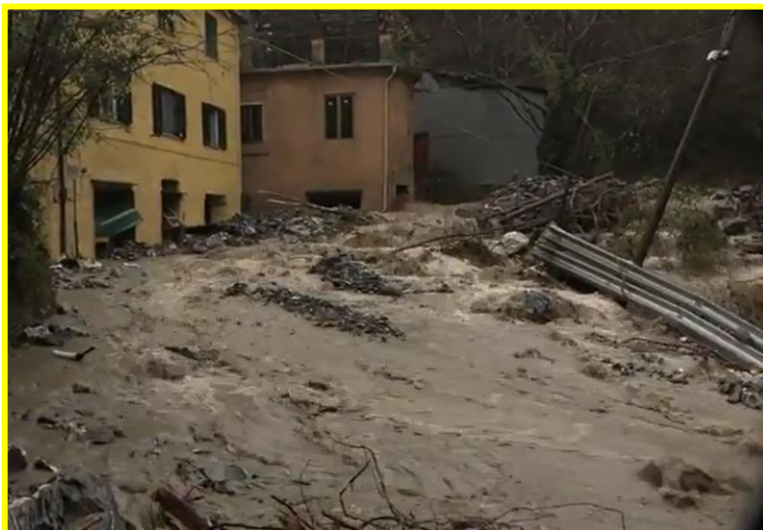
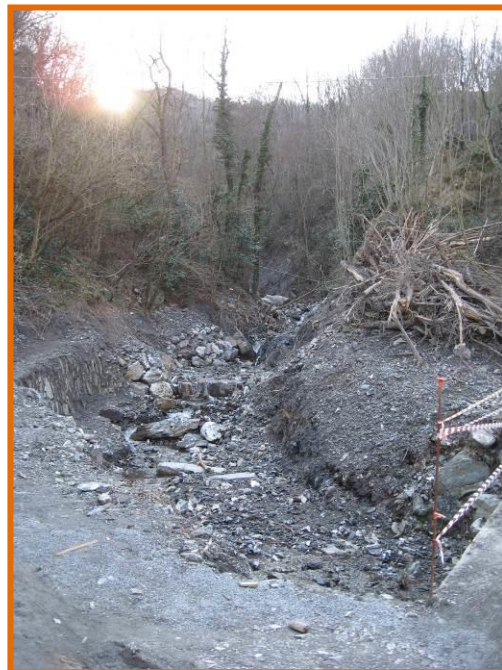
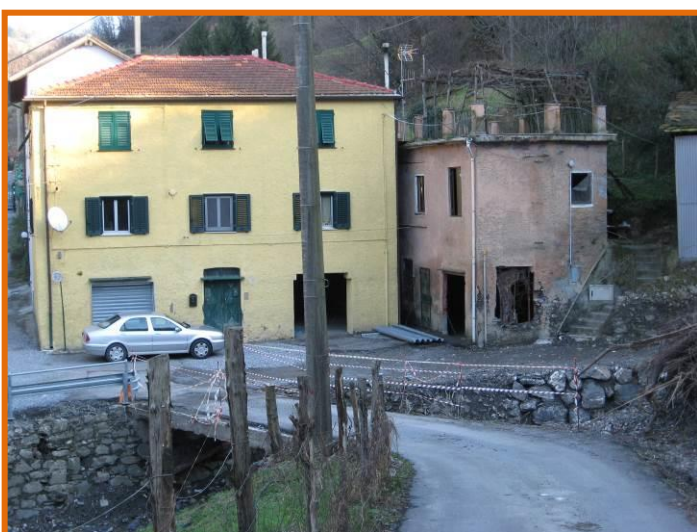
Tratto terminale Rio Riasso, affluente sinistro t. Riccò, comune di Serra Riccò (situazione poco dopo l'evento e a due mesi di distanza)

In comune di Serra Riccò, nel bacino del t. Riccò, due frane a nord-ovest di San Cipriano, vari debris flow, di cui il più significativo lungo il Rio Riasso che ha coinvolto anche alcuni edifici ed ha causato la perdita di una vita umana. Frana in loc. Case Inopiano, Campora. Debris flow lungo i rivi principali.

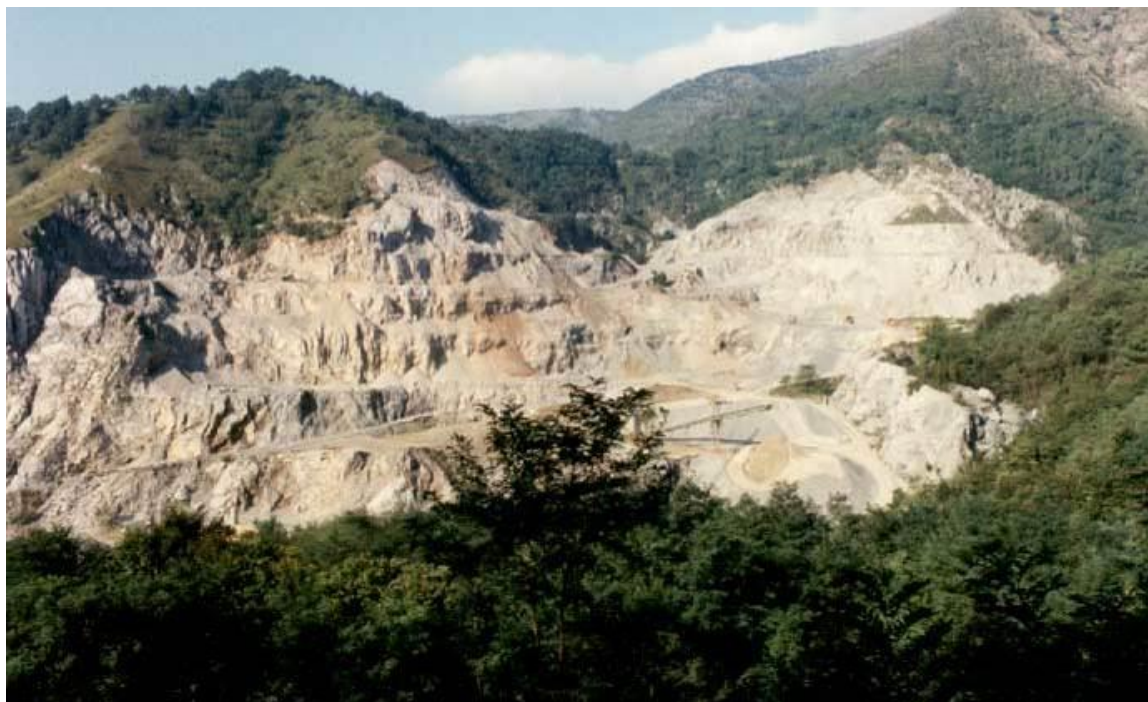
La cava prevede attualmente un'unica vasta area di abbattimento, mentre inizialmente erano previsti tre distinti fronti, oggi quasi non più distinguibili. Il fronte si sviluppa in altezza per un massimo di circa 100 metri ed in lunghezza per circa 400. Una parte della cava ormai dismessa è stata destinata al recupero attraverso l'utilizzo dello smarino derivante dai lavori per la realizzazione del Terzo Valico.

Mentre le aree più a nord e centrali presentano una gradonatura efficace, la zona più a sud, sede probabilmente di vecchie ricerche, presenta un profilo sub-verticale con giaciture a franapoggio. La vasta area di abbattimento non pone particolari problematiche riguardo la stabilità dei versanti; una corretta gradonatura, unita ad una efficace regimazione delle acque superficiali, fornisce sufficienti garanzie di stabilità. Alcuni rivi presenti nell'area di cava sono stati incanalati. La vastità della cava comporta indubbiamente un notevole impatto ambientale, cui si potrà in parte ovviare con operazioni di ripristino, piantumazioni, inerbimenti e rimodellamenti delle scarpate.

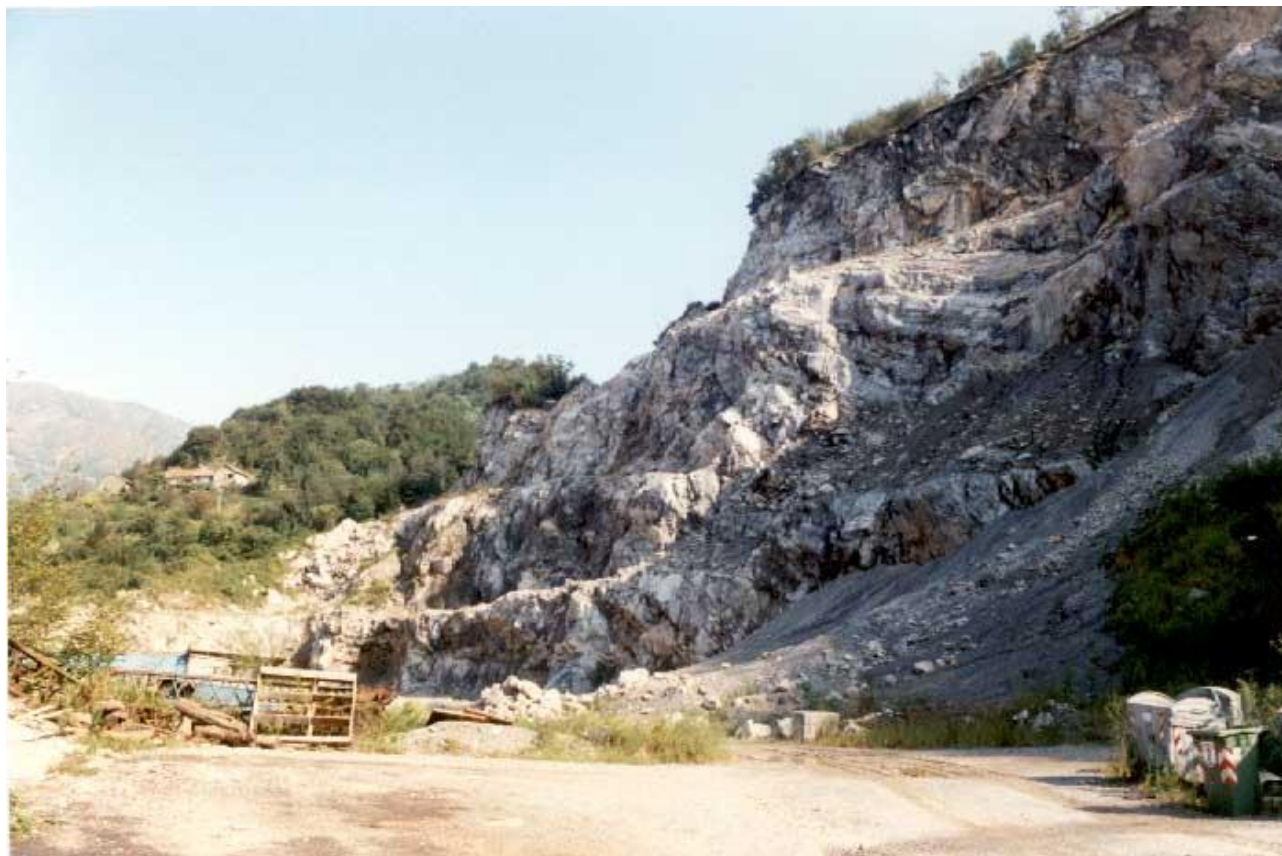
CAVA N. 6 – LOC. ISOVERDE

Vecchio polo estrattivo, abbandonato, situato a nord di Isoverde, lungo la strada che conduce a Cravasco, adiacente alla “Cava n. 5”, sempre finalizzato all'estrazione di materiali dolomitici e calcareo-dolomitici. Anche in questo caso la roccia si presenta in bancate di potenza compresa tra 0,3 e 2 metri con giaciture variabili lungo il fronte. Presente una diffusa fratturazione ad andamento vario. Il fronte, ad anfiteatro, si sviluppa in altezza per una trentina di metri ed in lunghezza per circa 50. Si ipotizza l'impiego di esplosivi quale sistema di abbattimento.

Non si riscontrano problematiche di stabilità se non per quelle porzioni più tettonizzate, a contatto con la coltre vegetale, interessate anche da vie di defluenza idrica. A tal proposito si nota la realizzazione di una canaletta in cemento, alla base del fronte, in grado di convogliare le acque di percolazione direttamente nel Rio d'Iso sottostante. La sistemazione ottimale dell'area dovrebbe prevedere un rimodellamento del profilo e garantire per lo meno il disaggio delle porzioni più fratturate con una periodica opera di controllo. Comunque l'area di cava è inaccessibile grazie ad una rete di recinzione lungo la S.P. L'area immediatamente a sud della cava è stata interessata dal passaggio del tracciato del metanodotto; la zona è stata quindi risistemata con la realizzazione di gabbionate, muri di sostegno con pietre a vista e legnami, opere di regimazione delle acque superficiali e inerbimento finale.

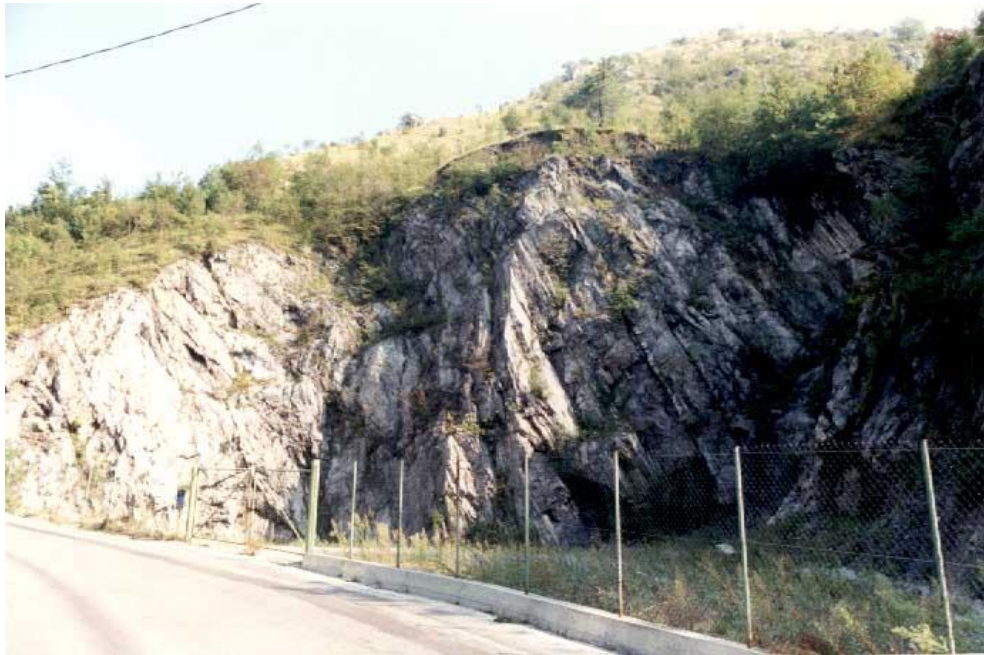
CAVA N. 7 – LOC. CENTRALE IDROELETTRICA DI GALLANETO

La parete non sembra destare particolari problemi di stabilità, anche se risulta necessario assicurare un costante controllo della situazione. Il fronte risulta essere poco visibile con fenomeni di rinverdimento. Si segnala che attualmente la zona di cava, recintata ed inaccessibile, viene utilizzata come deposito per attrezzature a servizio della centrale idroelettrica vicina.

Cava presso “centrale idroelettrica di Gallaneto”

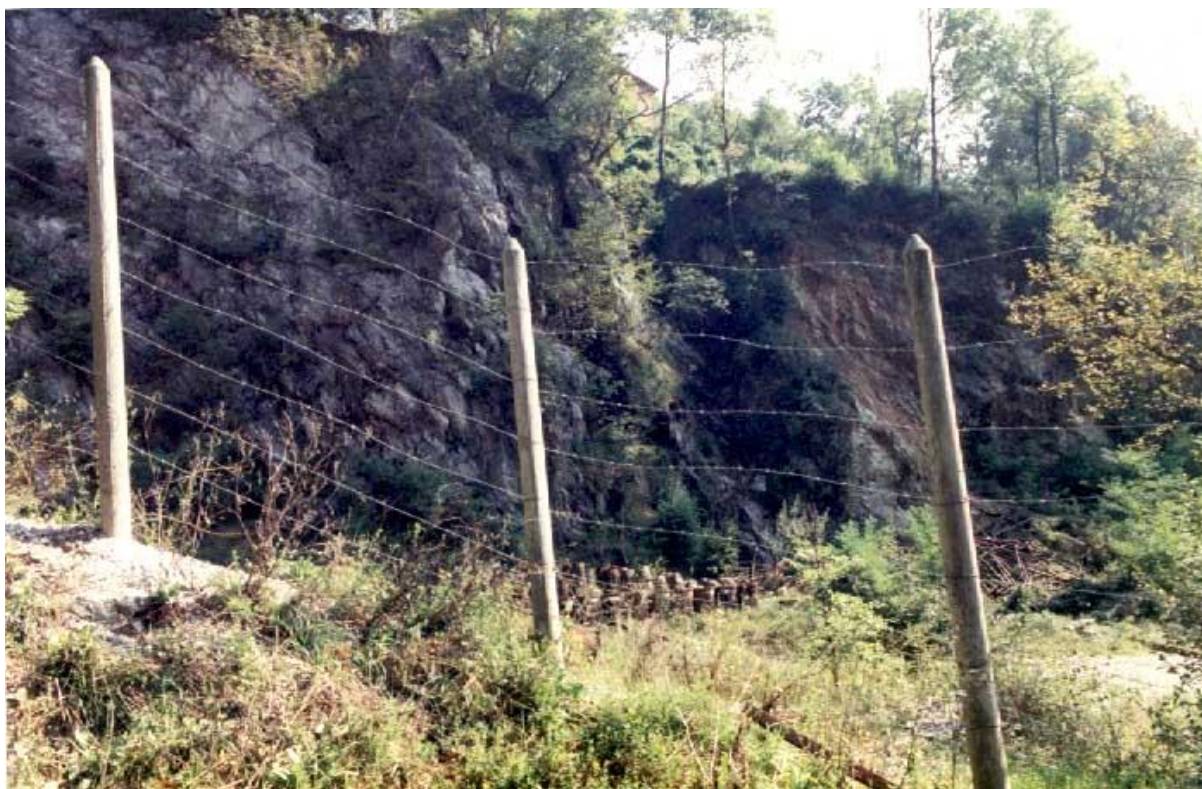
CAVE DI GESSO N. 8 E N. 9 – LOC. ISOVERDE E STRADA PER IL PASSO DELLA BOCCHETTA

Ricerche in sotterranea effettuate a Isoverde erano ubicate all'estremità orientale del paese, in prossimità del Rio Rizzolo, nella zona compresa tra la chiesa ed il cimitero. I principali punti di venuta a giorno delle gallerie risultano irriconoscibili, poiché ricoperti da materiale di riporto. Saltuariamente si verificano cedimenti superficiali, soprattutto in periodi susseguenti ad intense precipitazioni. Molto più gravi risultano i fenomeni di subsidenza che interessano alcuni palazzi circostanti (plinti di fondazione non più verticali ma molto inclinati), favoriti dalla presenza di tali gallerie, che agevolano il progredire dei processi carsici presenti in tale area. L'intera zona pianeggiante, utilizzata per molti anni come area giochi, venne successivamente recintata al fine di impedirne l'accesso; attualmente la zona è stata interessata dalla recente realizzazione di un vero e proprio impianto sportivo.

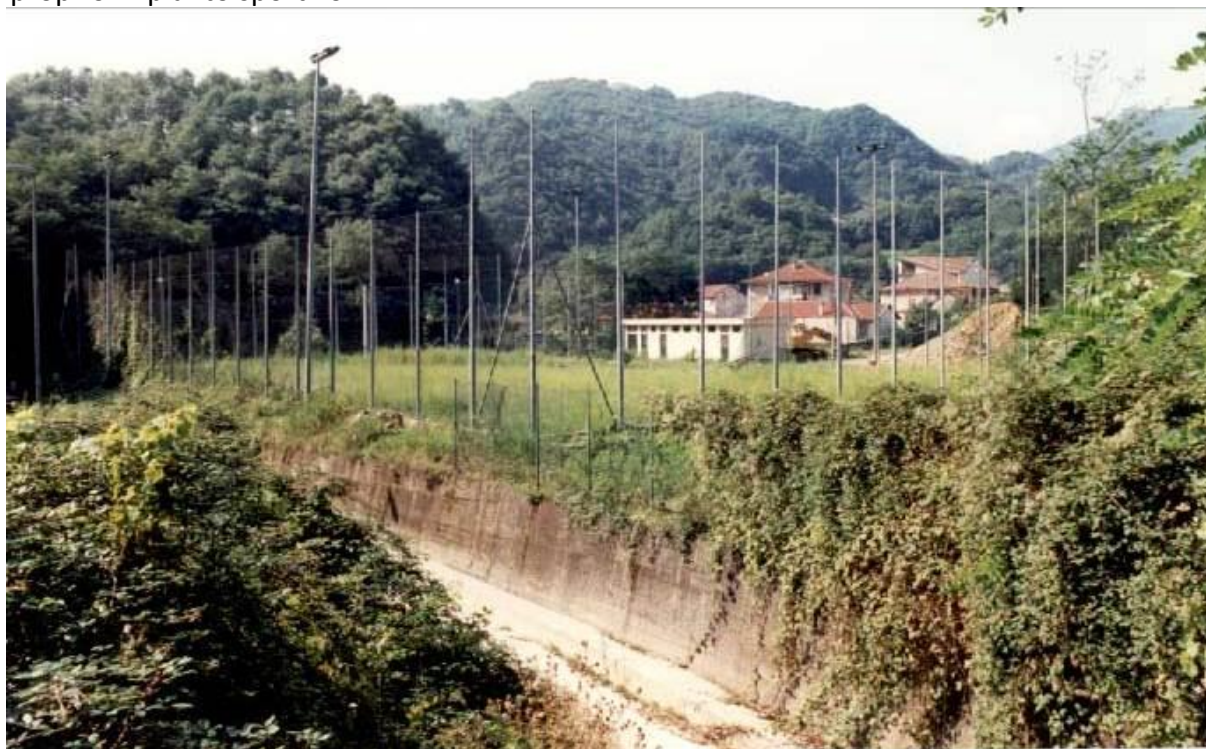
CAVA N. 13 – “DI CALCE”

Il fronte principale, poco visibile, presenta limitati processi di rinverdimento, a testimonianza della forte instabilità cui è soggetto.

Nessun intervento di ripristino è in programma. Al limite W dell'area di cava è presente un rilevato in terra realizzato in occasione di recenti interventi di risistemazione e allargamento di una piccola strada privata adiacente all'area in oggetto.

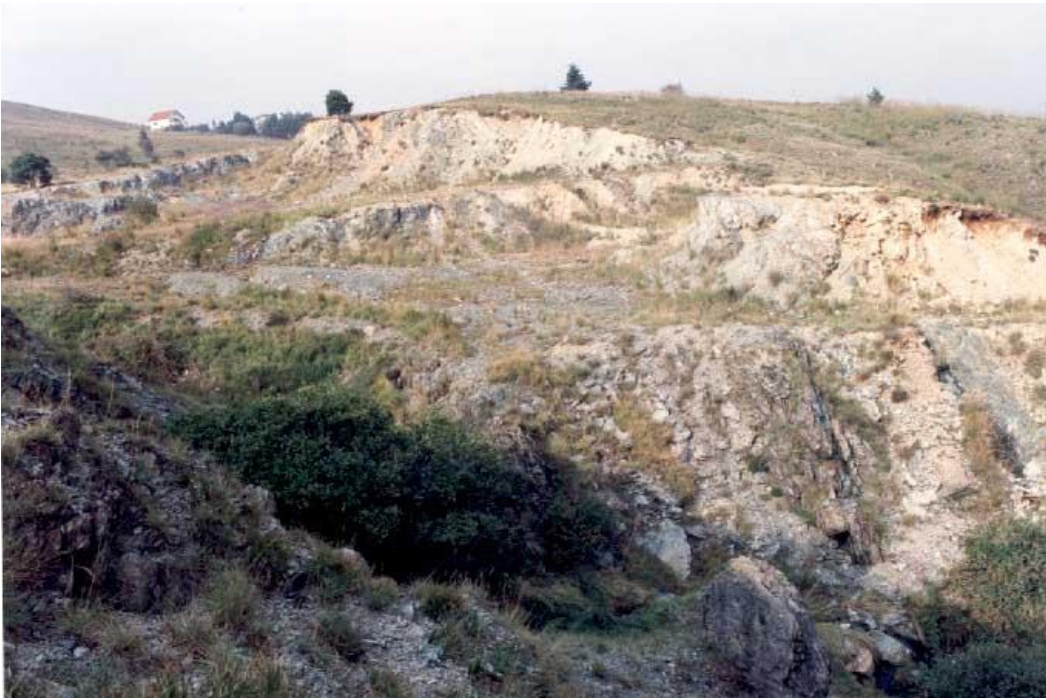
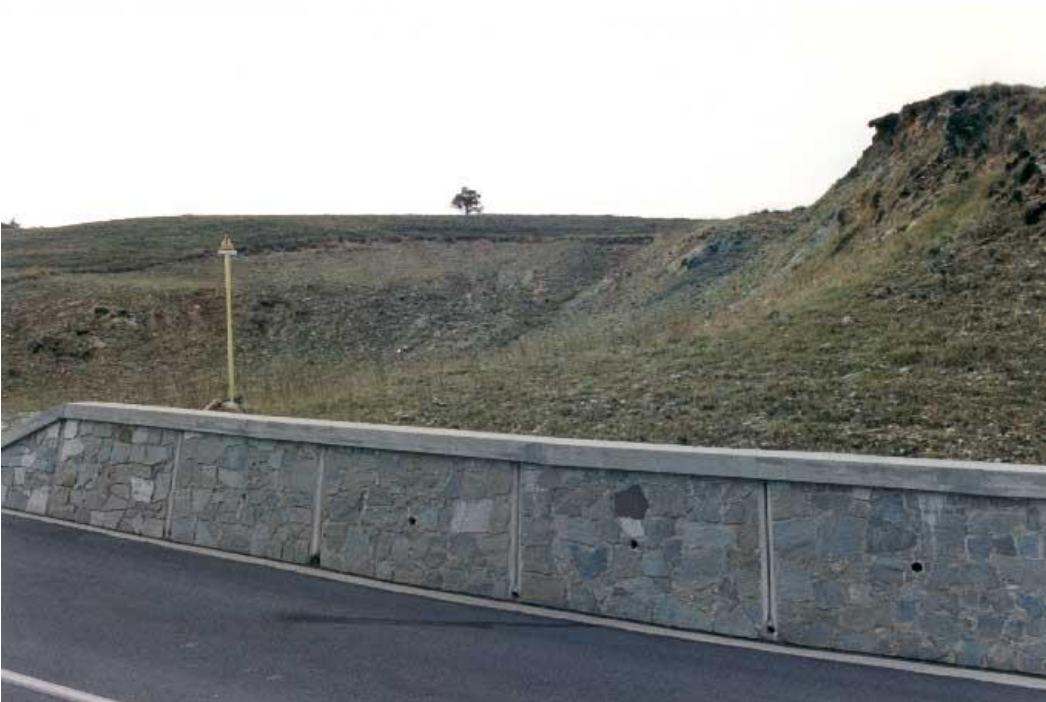
Il secondo sito, a valle della S.P., ("Scavo-cava d'assaggio n. S3") qualche centinaio di metri più avanti, procedendo verso i Piani di Praglia, presenta un'area di abbattimento più sviluppata, con un fronte che si sviluppa per una altezza massima di circa 10 metri e per una lunghezza di qualche decina di metri, su due distinti livelli. Le caratteristiche della roccia sono simili alle precedenti con notevole stato di alterazione, con forte presenza di talcoscisti. Il fronte di cava, anche se con profilo irregolare, sorge in una zona pseudo pianeggiante e dotata di pendenza modesta, e non risulta essere causa di particolari problemi legati alla stabilità del versante.

Scavi lungo la strada per i Piani di Praglia
