Accordo di avvalimento sottoscritto con Autorità di Bacino Distrettuale Appennino Settentrionale. Adozione della variante al Piano di bacino stralcio T. Borghetto/Vallecorsia - Ambito 2 Nervia relativa all'aggiornamento del quadro della pericolosità geomorfologica.

**STUDIO DI APPROFONDIMENTO A CORREDO  
DELL'AGGIORNAMENTO DEL QUADRO DELLA  
FRANOSITÀ PER L'AMBITO DI TERRITORIO  
RICADENTE NEI COMUNI DI BORDIGHERA,  
PERINALDO, SAN BIAGIO DELLA CIMA, SEBORGA,  
SOLDANO, VALLEBONA, VALLECROSA (IM).**

**Piano di Bacino dei T. Borghetto/Vallecrosia  
- Ambito 2 (Nervia) -**

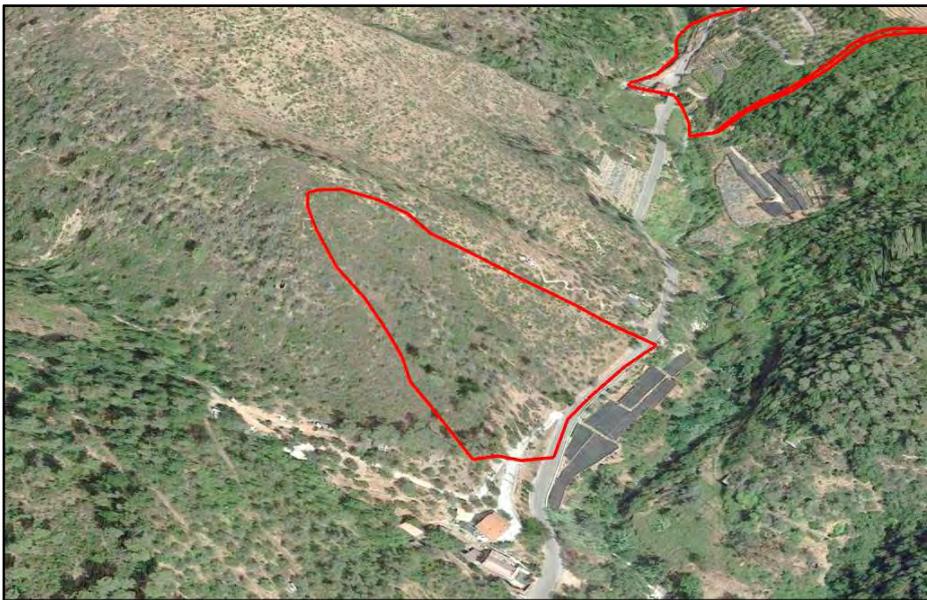
**FRANA COD. ID: 1**

TIPOLOGIA	STATO	CLASSE PERICOLOSITÀ
nd	QUIESCENTE	Pg3a

Carta della Suscettività Piano vigente

Carta della Suscettività in Variante al Piano vigente

Visualizzazione su foto GoogleEarth agosto 2017

Frana già cartografata nel Piano di Bacino e, con dimensione più estesa, nel progetto IFFI nel quale il corpo di frana è stato ampliato a comprendere il ciglio, come da criteri del censimento IFFI. L'analisi delle foto aeree più recenti mostra un considerevole ampliamento del suolo in erosione, pertanto appare maggiormente cautelativo adottare la perimetrazione "tipo IFFI".

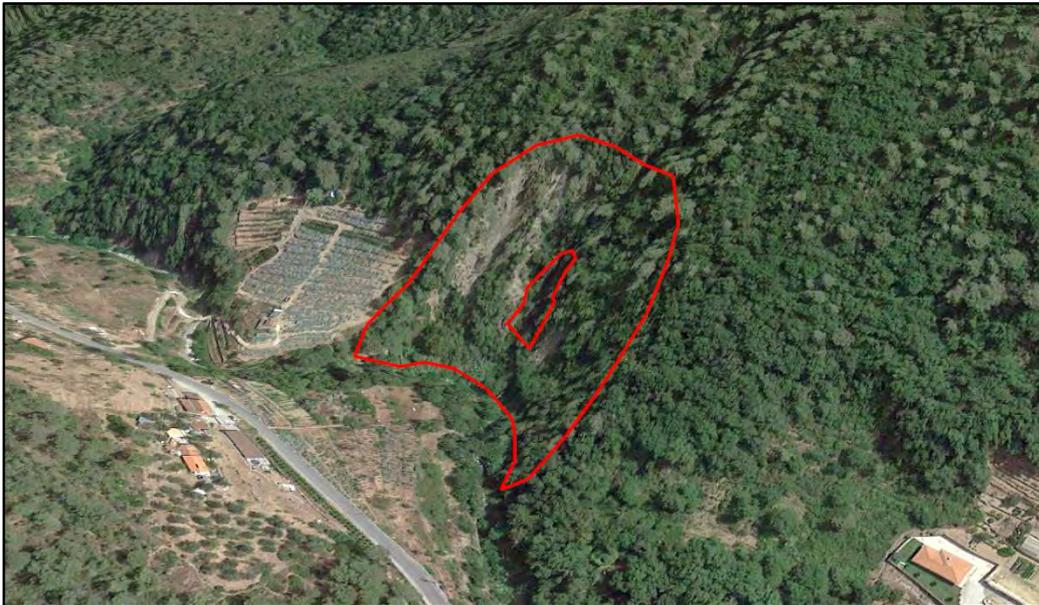
**FRANA COD. ID: 2 – 60**

ID	TIPOLOGIA	STATO	CLASSE PERICOLOSITÀ
2	nd	ATTIVO	Pg4
60	nd	QUIESCENTE	Pg3a

Carta della Suscettività Piano vigente

Carta della Suscettività in Variante al Piano vigente

Visualizzazione su foto GoogleEarth agosto 2017

Frana (ID 2) già cartografata nel progetto IFFI, negli elaborati del PUC è segnata attiva una piccola porzione centrale in corrispondenza dell'impluvio (ID 60). L'analisi delle foto aeree più recenti conferma la correttezza della mappatura.

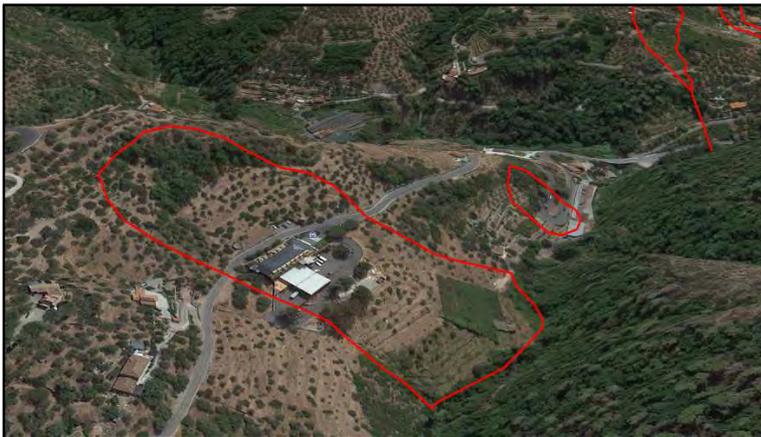
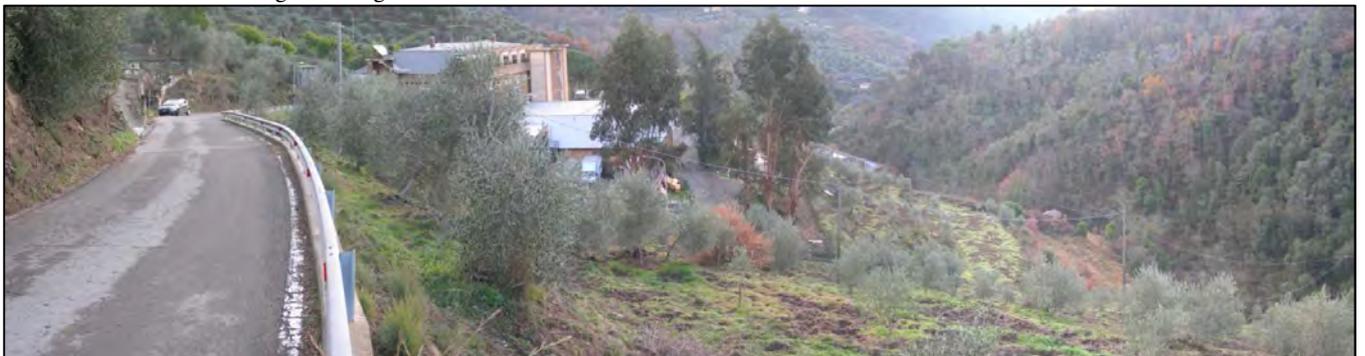
**FRANA COD. ID: 11**

TIPOLOGIA	STATO	CLASSE PERICOLOSITÀ
SCORRIMENTO	QUIESCENTE	Pg3a

Carta della Suscettività Piano vigente

Carta della Suscettività in Variante al Piano vigente

Visualizzazione su foto GoogleEarth agosto 2017

Frana non presente nel PdB ma segnata sul progetto IFFI e confermata dal PUC; sulla base dell'analisi aerofotogrammetrica condotta l'assetto morfologico dei luoghi è coerente con l'interpretazione IFFI/PUC; sul terreno è, comunque, presente, da diversi anni una importante attività produttiva (mobilitificio) i cui manufatti edilizi non rivelano segni di movimento, confermando, così, lo stato inattivo seppur di quiescenza.

Nuovo inserimento di area in frana nel Piano di Bacino con classe suscettività al dissesto Pg3a.

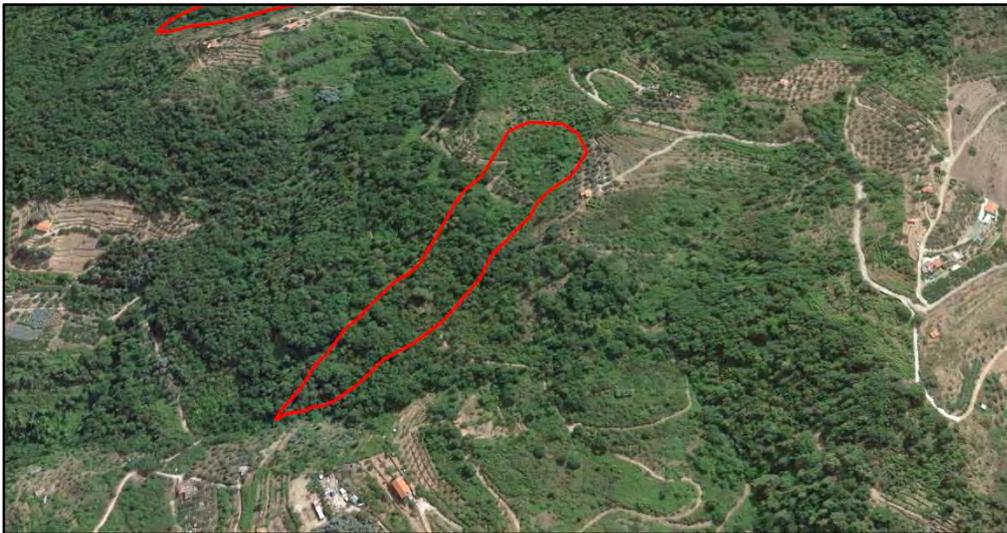
**FRANA COD. ID: 12**

TIPOLOGIA	STATO	CLASSE PERICOLOSITÀ
COLAMENTO	QUIESCENTE	Pg3a

Carta della Suscettività Piano vigente

Carta della Suscettività in Variante al Piano vigente

Visualizzazione su foto GoogleEarth agosto 2017

Corpo di frana già cartografato nel Piano di Bacino e classificato (nella corrispondente carta geomorfologica) come 'paleofrana'.

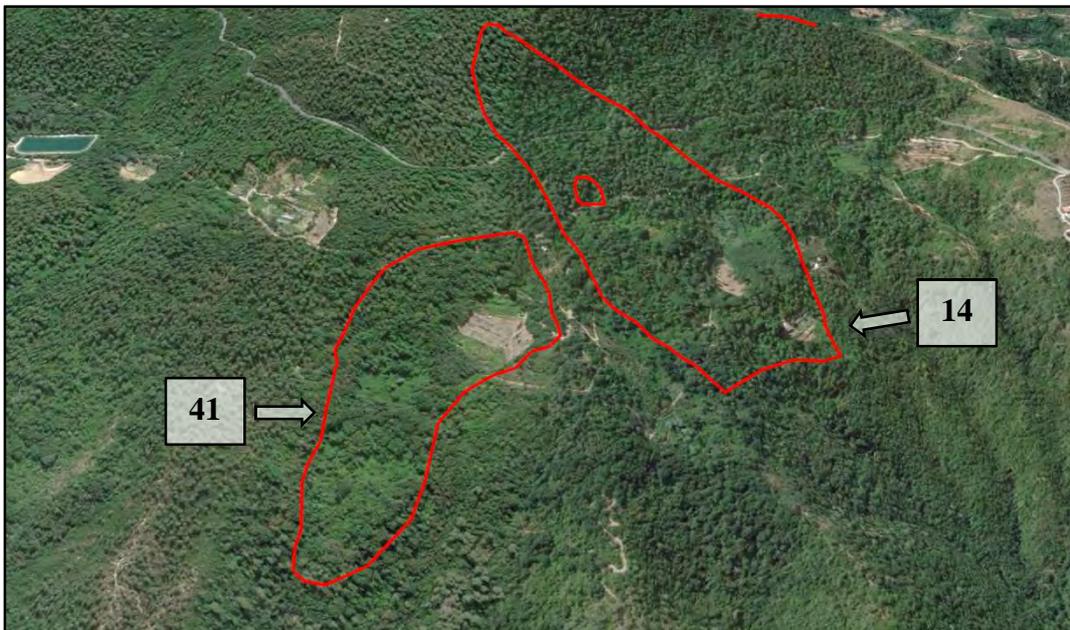
**FRANA COD. ID: 14 – 41**

ID	TIPOLOGIA	STATO	CLASSE PERICOLOSITÀ
14	nd	QUIESCENTE	Pg3a
41	SCORRIMENTO	QUIESCENTE	Pg3a

Carta della Suscettività Piano vigente

Carta della Suscettività in Variante al Piano vigente

Visualizzazione su foto GoogleEarth agosto 2017

Il corpo di frana **ID 14** risulta essere già cartografato nel Piano di Bacino vigente ed è classificato (nella corrispondente carta geomorfologica) come ‘paleofrana’/frana relitta.

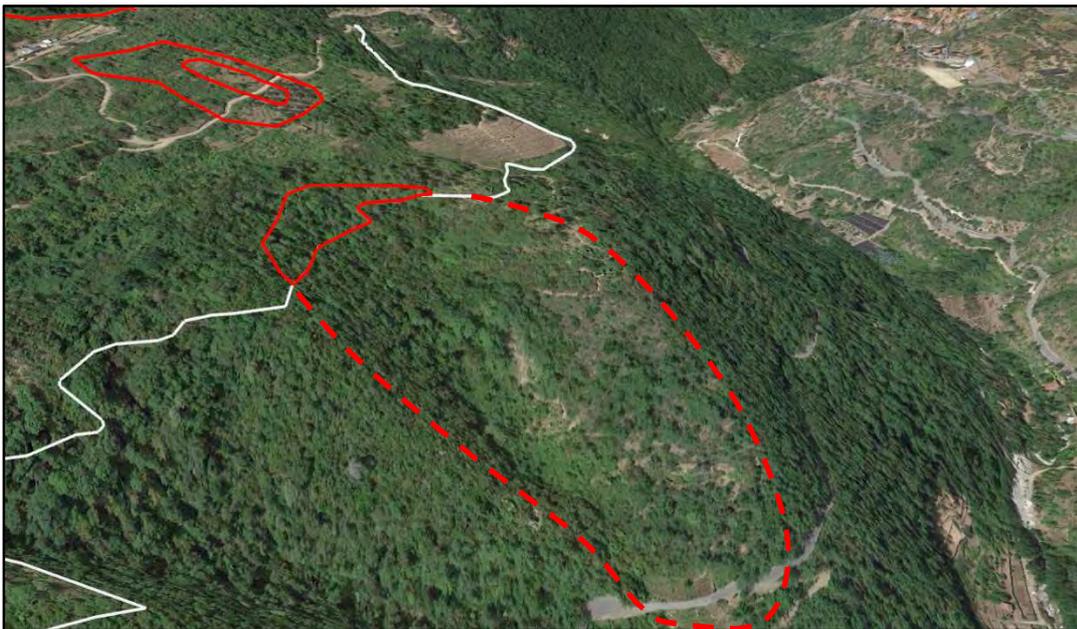
**FRANA COD. ID: 17**

TIPOLOGIA	STATO	CLASSE PERICOLOSITÀ
nd	RELITTO	Pg3b

Carta della Suscettività Piano vigente

Carta della Suscettività in Variante al Piano vigente

Visualizzazione su foto GoogleEarth agosto 2017

Porzione sommitale di una frana relitta, riconosciuta mediante analisi fotointerpretativa, il cui corpo è prevalentemente compreso nel territorio del Comune di Apricale (oggetto di analisi nell'ambito di variante su altro bacino idrografico).

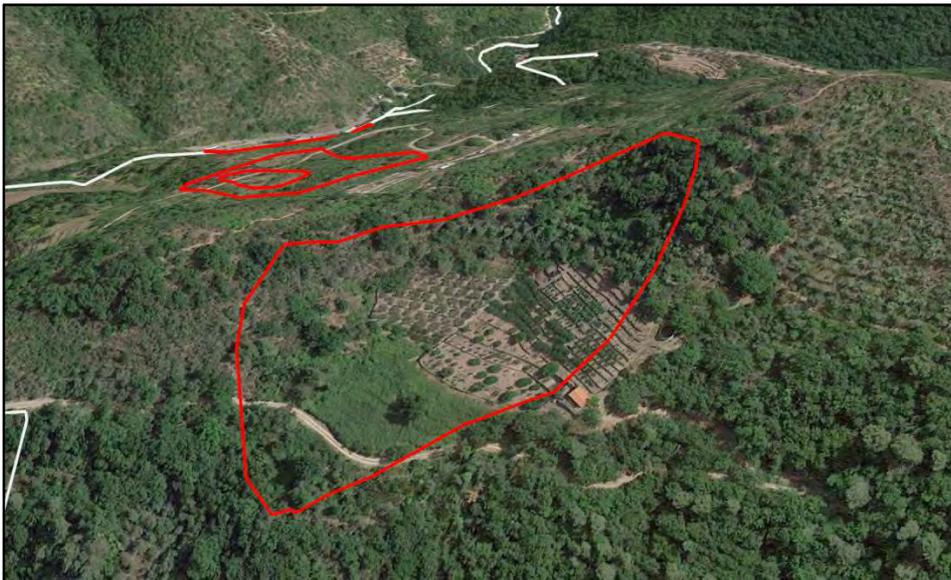
**FRANA COD. ID: 19**

TIPOLOGIA	STATO	CLASSE PERICOLOSITÀ
SCORRIMENTO	QUIESCENTE	Pg3a

Carta della Suscettività Piano vigente

Carta della Suscettività in Variante al Piano vigente

Visualizzazione su foto GoogleEarth agosto 2017

Si tratta di un corpo di frana già rappresentato nel vigente Piano di Bacino la cui perimetrazione è stata modificata per inglobare il ciglio di frana così come da interpretazione IFFI, considerando tale rappresentazione più aderente allo stato dei luoghi. Nel contempo viene confermato lo stato di attività del PDB

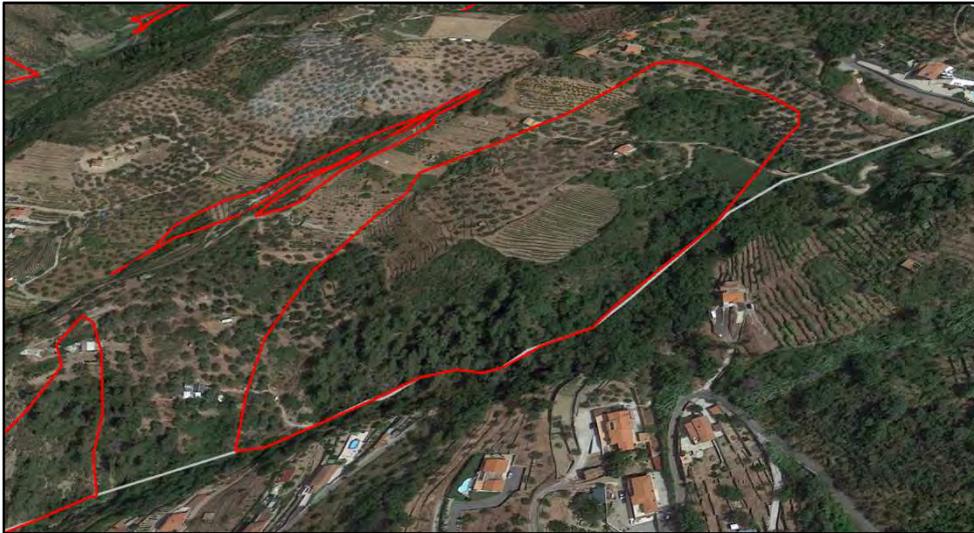
**FRANA COD. ID: 23**

TIPOLOGIA	STATO	CLASSE PERICOLOSITÀ
n.d.	RELITTA	Pg3b

Carta della Suscettività Piano vigente

Carta della Suscettività in Variante al Piano vigente

Visualizzazione su foto GoogleEarth agosto 2017

Si tratta di un corpo di frana relitta, già indicato nel Piano di Bacino come ‘paleofrana’. Rispetto al dato di Piano viene confermata la classificazione dello stato di attività (inattiva, relitta) mentre viene modificata la perimetrazione, estendendo l’areale fino all’impluvio. Tale perimetrazione trova conferma con la perimetrazione del censimento IFFI.

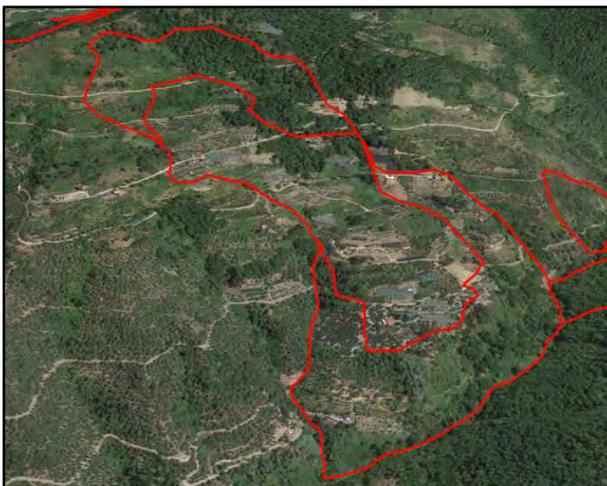
**FRANA COD. ID: 29 – 32(\*)**

TIPOLOGIA	STATO	CLASSE PERICOLOSITÀ
nd	RELITTA	Pg3b

Carta della Sucettività Piano vigente

Carta della Sucettività in Variante al Piano vigente

Visualizzazione su foto GoogleEarth agosto 2017

Viene proposta la revisione della perimetrazione di un esteso corpo di accumulo relitto (paleofrana) già indicato nel Piano di Bacino vigente, identificato come **ID. 29**. Questo ai fini di una migliore aderenza agli elementi fisiografici evidenziabili dal rilievo DTM dell'area di studio e per coerenza con la perimetrazione indicata nel dBase del censimento IFFI. Al riguardo si precisa che nel progetto IFFI l'intero areale viene indicato con stato di attività attivo ma nell'ambito della presente revisione non si sono riscontrati elementi tali per confermare una tale classificazione.

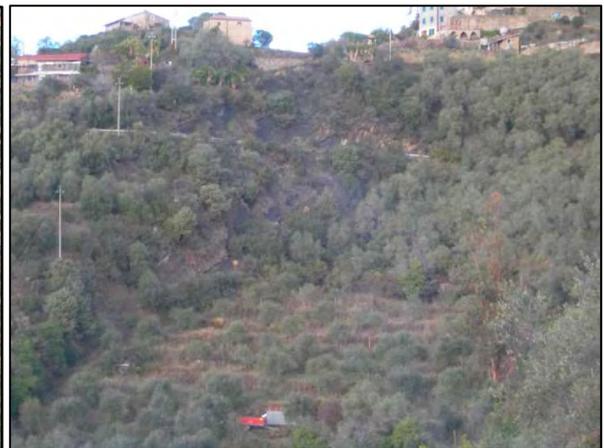
Visualizzazione su foto GoogleEarth agosto 2017

Corpo di frana non presente nella cartografia del vigente PdB ma censito nell'ambito del progetto IFFI; il perimetro è stato lievemente ridisegnato, in particolare la parte sommitale è stata estesa a comprendere la strada carrabile che mostra evidenti segni di cedimento.

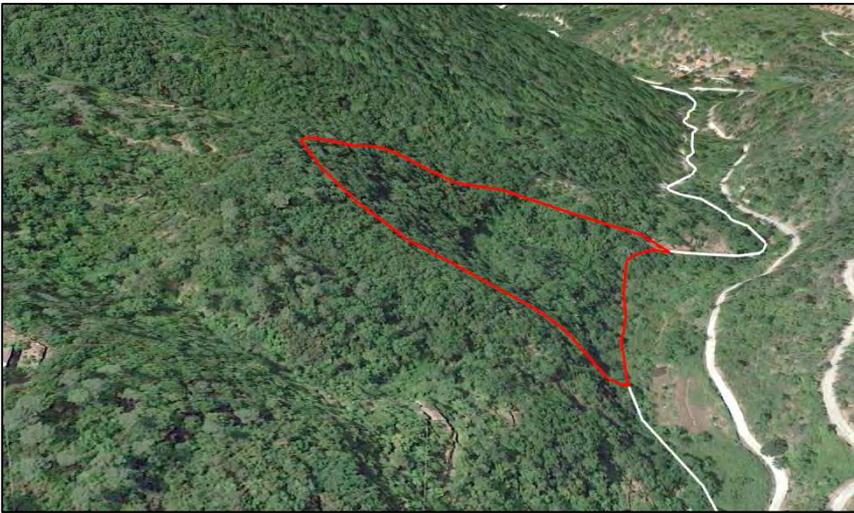
Visualizzazione su foto GoogleEarth agosto 2017

Frana già cartografata nel Piano di Bacino e presente anche, con dimensione più estesa, nel progetto IFFI. Nell'ambito della presente revisione il corpo di frana è stato ampliato a comprendere il ciglio, secondo lo standard IFFI, ritenendo tale perimetrazione più consona alla condizione di pericolosità dei luoghi.

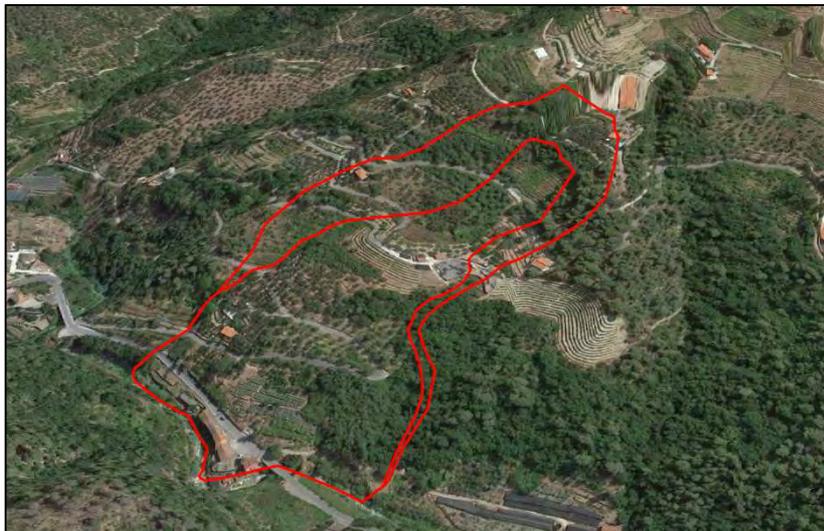
Visualizzazione su foto GoogleEarth agosto 2017

Si precisa che nel progetto IFFI all'intero areale (quindi anche la frana relitta indicata nel Piano) viene attribuita una condizione "attiva" ma dalle verifiche condotte nell'ambito della presente revisione non si sono riscontrati elementi tali per confermare una tale classificazione.

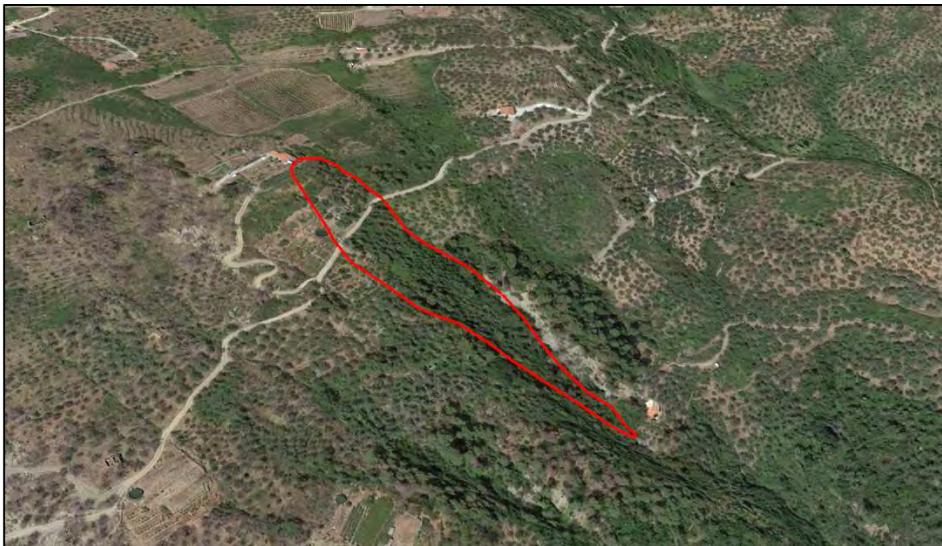
Visualizzazione su foto GoogleEarth agosto 2017

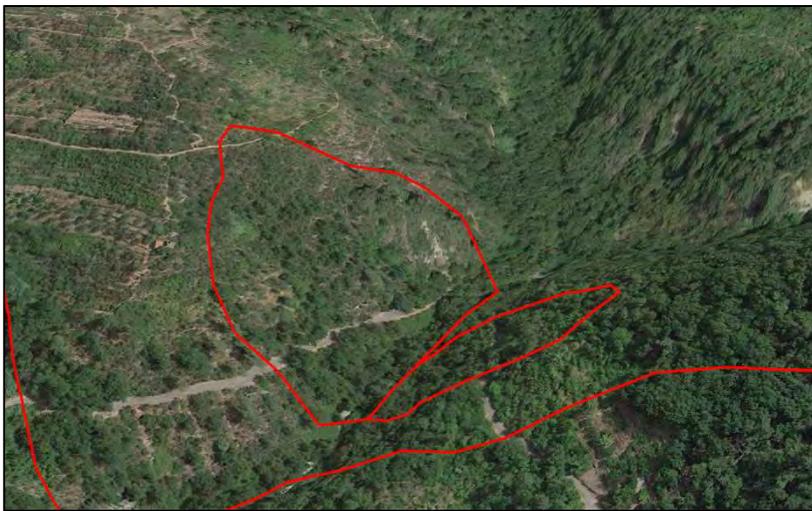
Visualizzazione su foto GoogleEarth agosto 2017

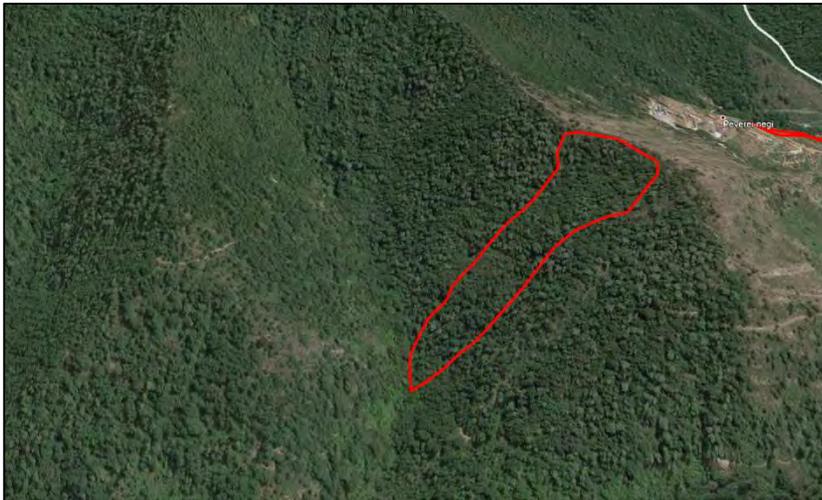
Visualizzazione su foto GoogleEarth agosto 2017

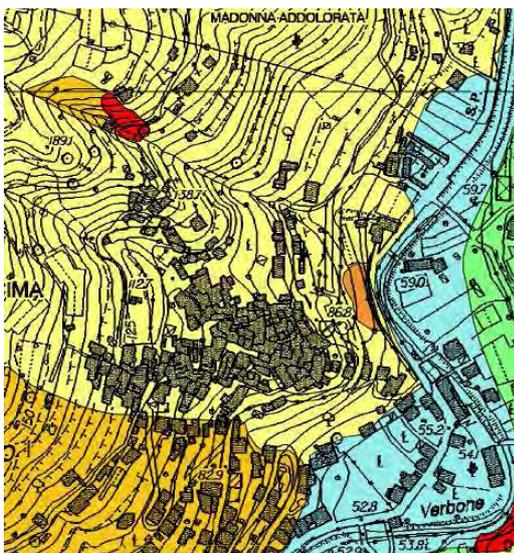
Stralcio Carta della Sucettività Piano vigente

E' stata, quindi, rivista in termini estensivi la perimetrazione dell'areale di frana quiescente, confermandone il grado di alta pericolosità per frana, PG3a.

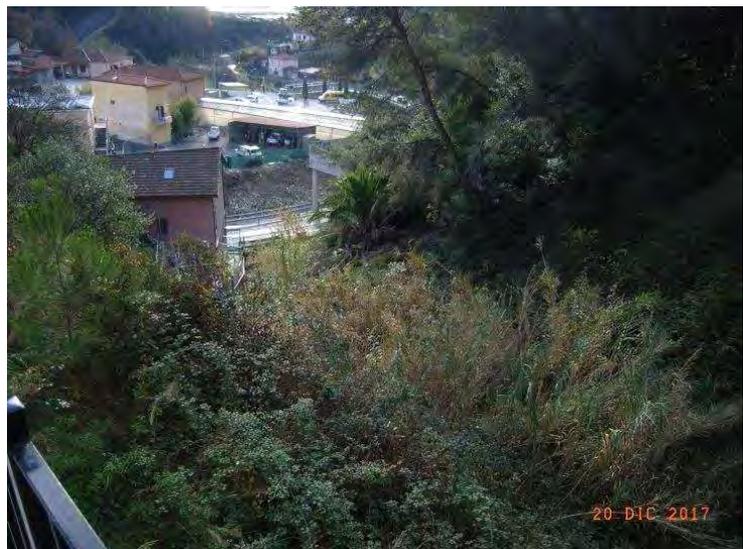
Vista della porzione terminale dell'area in dissesto

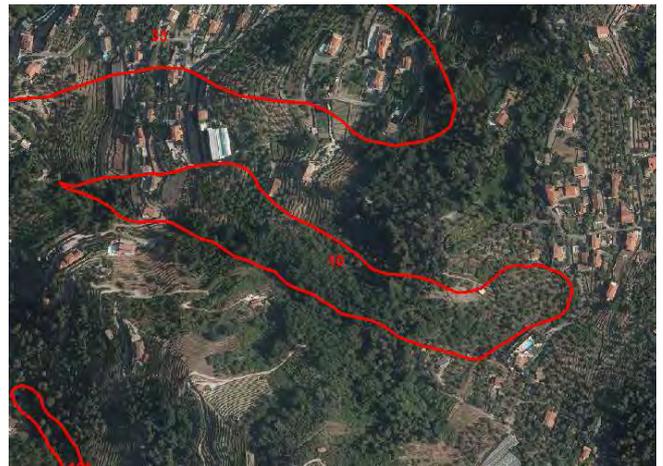
Revisione perimetrazione su base Ortotofo RL 2016

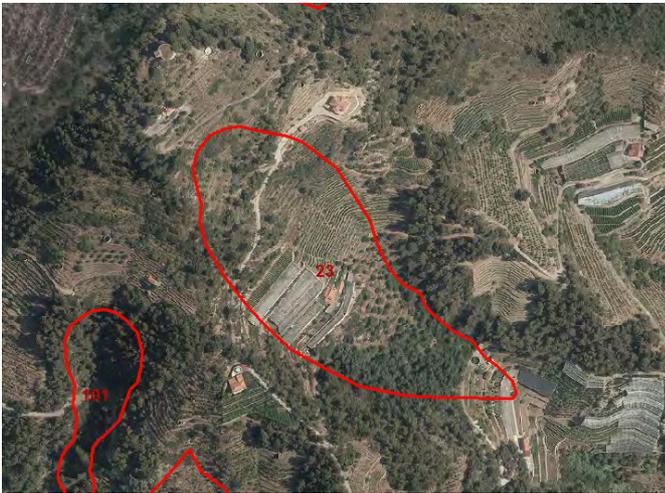
Revisione perimetrazione su base Ortotofo RL 2016

La perimetrazione dell'areale in dissesto è stata verificata mediante l'analisi fotointerpretativa, e si è ritenuto maggiormente aderente alla conformazione morfologica dei luoghi la perimetrazione indicata nel censimento IFFI (aggiornamento 2014).

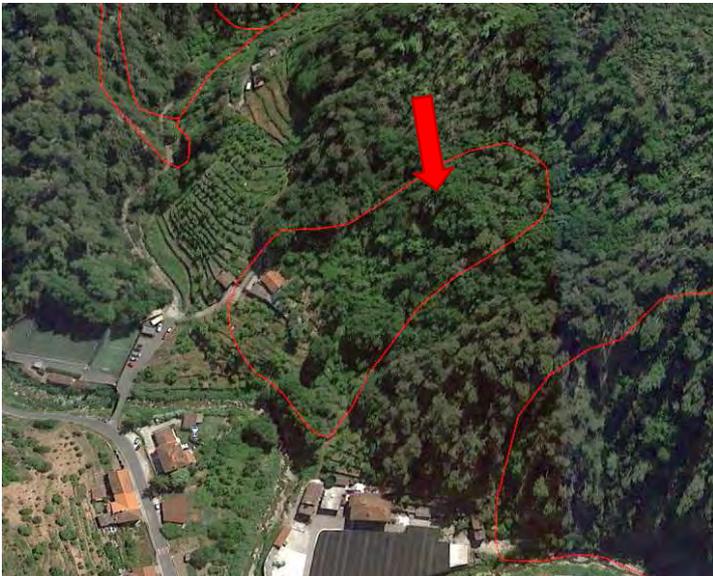
Revisione perimetrazione su base GoogleEarth

Sulla base dei nuovi studi di MS si propone la revisione della perimetrazione dell'areale andando ad attribuire una origine gravitativa alle coltri detritiche incidenti sul versante, le quali risultano, peraltro, potenzialmente soggette a fenomeni erosivi al piede per le dinamiche torrentizie indotte dal T. Vallecrosia.

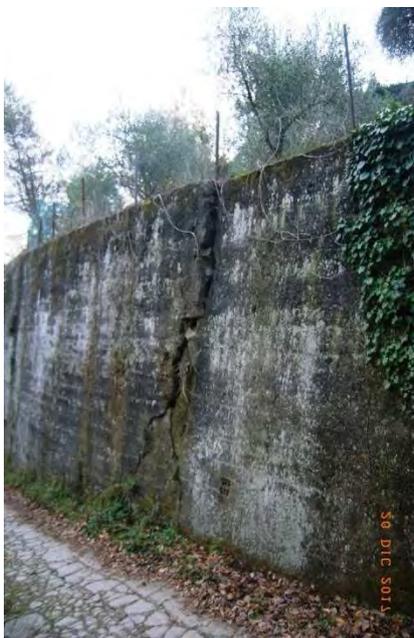
Vista dei luoghi (20/12/2017)

Viene anche rivista la perimetrazione di pericolosità (attualmente classificata PG4 e PG3b) lungo il corso del Rio Massabò. Dai risultatati del sopralluogo è risultata una condizione di dissesto che interessa il fondo e le sponde del rivo, con fenomeni di rischiamo a carico del vicino corpo di paleofrana mappato sulla cartografia di Piano, posto in sinistra orografica, che determinano stati lesivi a carico dei manufatti presenti (vedi immagine che segue). E' stato quindi inserito un corpo di frana attivo (ID. 103) sviluppato lungo il corso d'acqua, avente classe PG4.

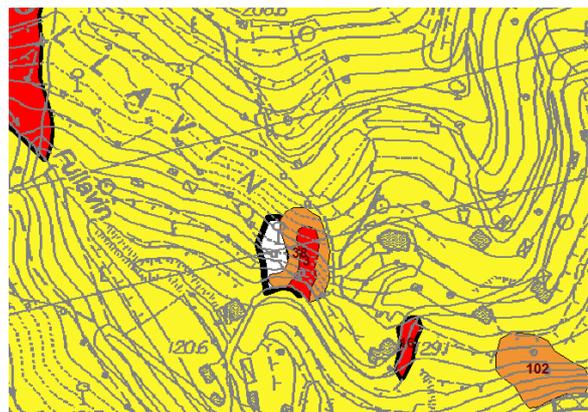
Stralcio Carta della Sucettività in Variante al Piano vigente

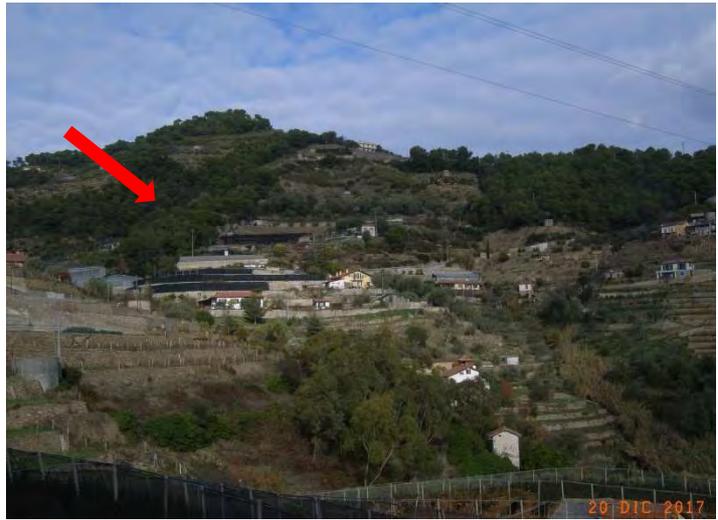
Nello specifico, viene riconosciuto un corpo di frana quiescente, sviluppato nella zona di compluvio del versante in sponda orografica sinistra del bacino minore del Rio Fullavin, tributario del T.Vallecrosia.

Vista dei luoghi (20/12/2017)

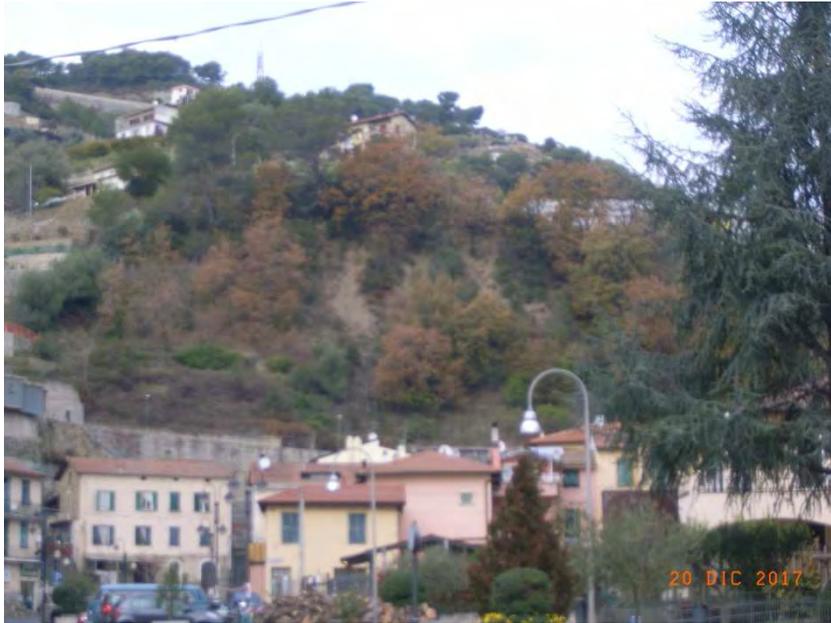
Proposta di inserimento di un nuovo corpo di frana nella cartografia di PDB. Tale modifica non deriva da pregressi dati di archivio, bensì dalle evidenze di sito che mostrano ancora evidenti le tracce del dissesto, legato verosimilmente ai pregressi eventi alluvionali (vedi immagine che segue).

Vista dei luoghi (20/12/2017)

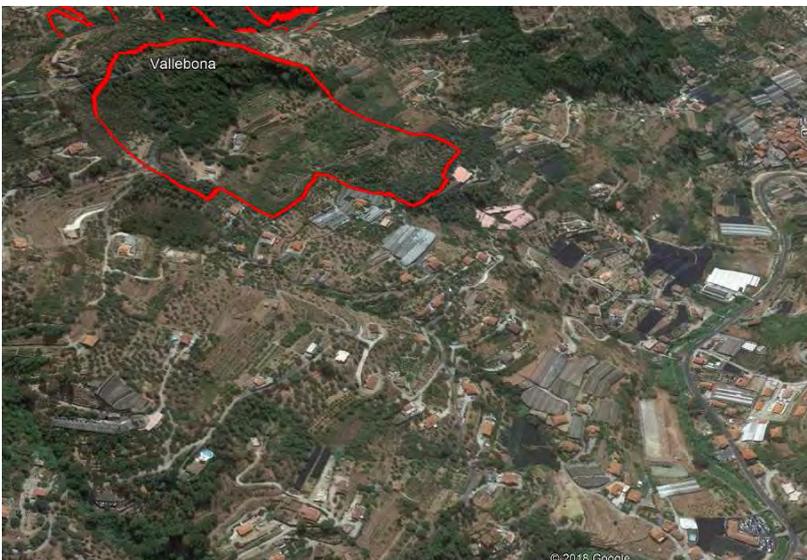
Vista area in dissesto per la porzione relativa al territorio del Comune di Vallebona

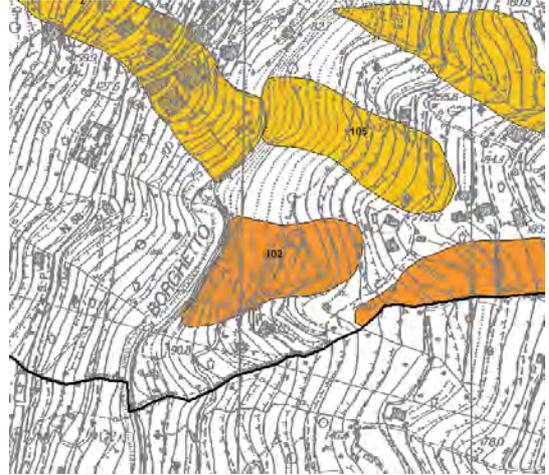
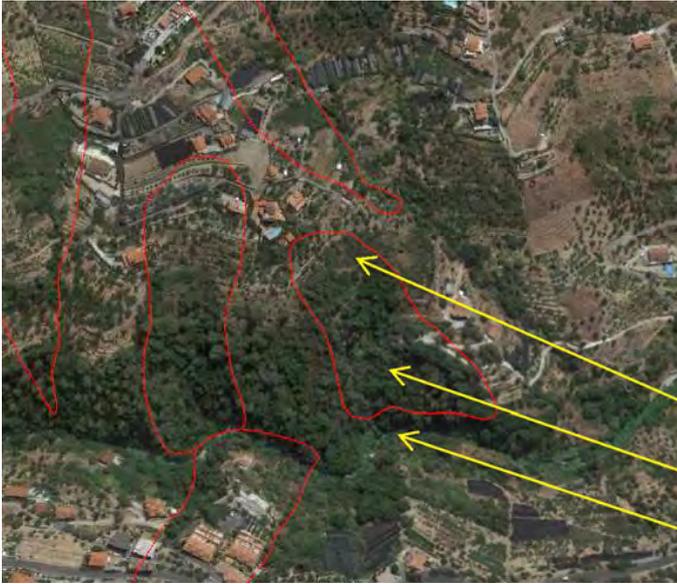
Allo stesso modo viene introdotto nel Piano un nuovo corpo di frana **id. 102** presente nella porzione terminale del versante; per tale corpo franoso l'analisi geomorfologica condotta ha riconosciuto la presenza dei caratteri morfologici distintivi (anomalia del profilo topografico, lungo la sezione longitudinale, che è associato ad una scarpata morfologica nella parte superiore, parzialmente rielaborata).

Revisione perimetrazione su base CTR

Settore di Corona/Scarpata morfologica

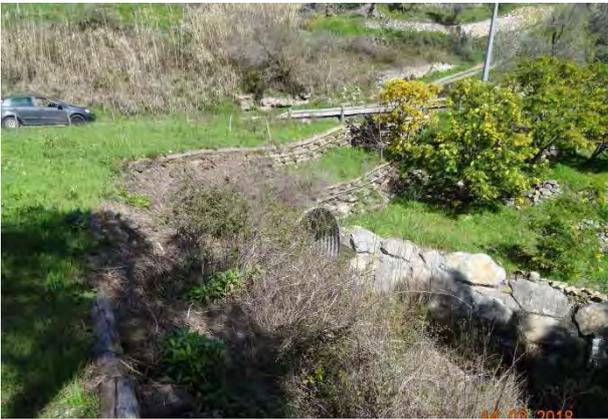
Riguardo al corpo di frana id. 30, nel corso del sopralluogo svoltosi in data 14.03.2018 è stato possibile osservare la presenza di un intervento di consolidamento della sponda del torrente Vallone (vedi immagine seguente).

Intervento di sistemazione presso zona PG4

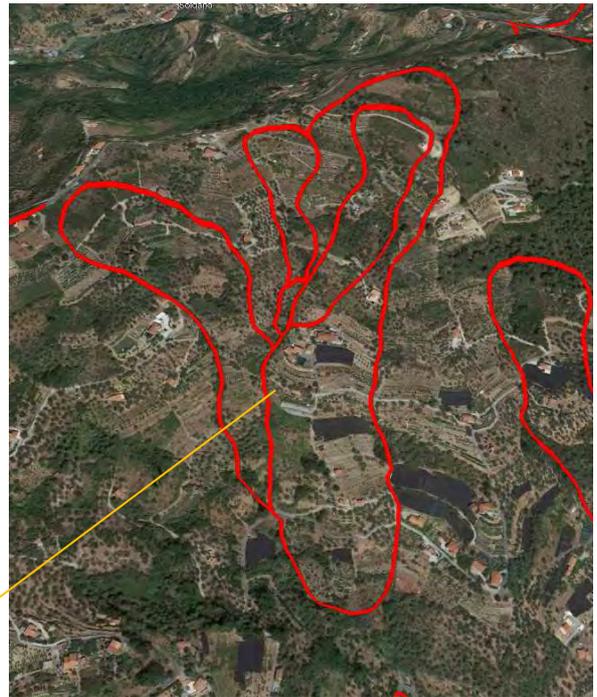
Revisione perimetrazione su base GoogleEarth

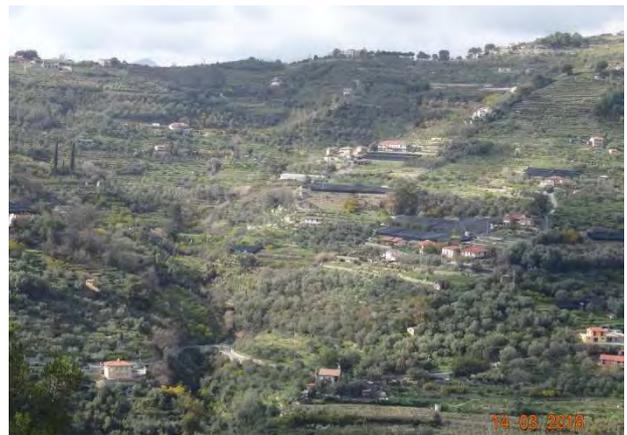
Vista panoramica areale oggetto di revisione

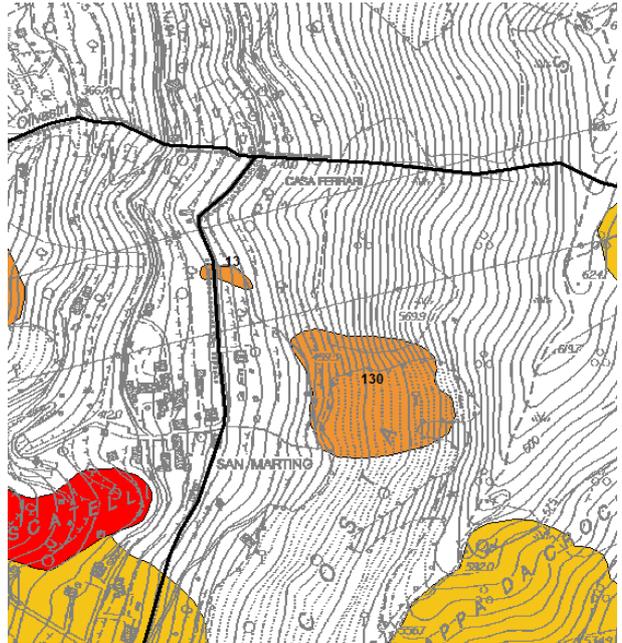
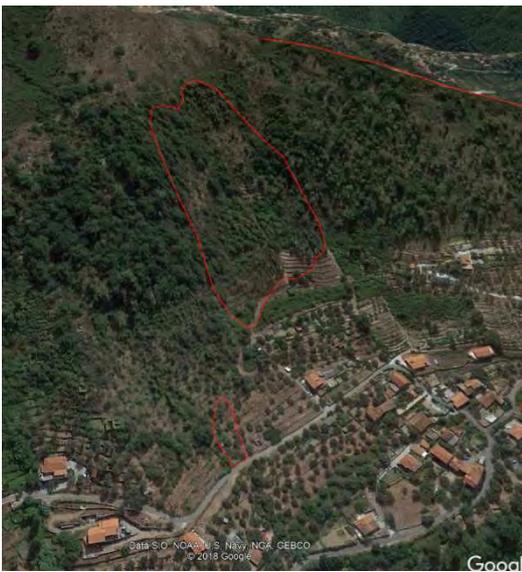
Da un punto di vista geomorfologico si tratta di due fenomeni con caratteristiche diverse: il corpo di frana id. 13 rappresenta una frana di inattiva di tipo complesso mentre la frana id. 130 è, sempre inattiva, ma di scorrimento.

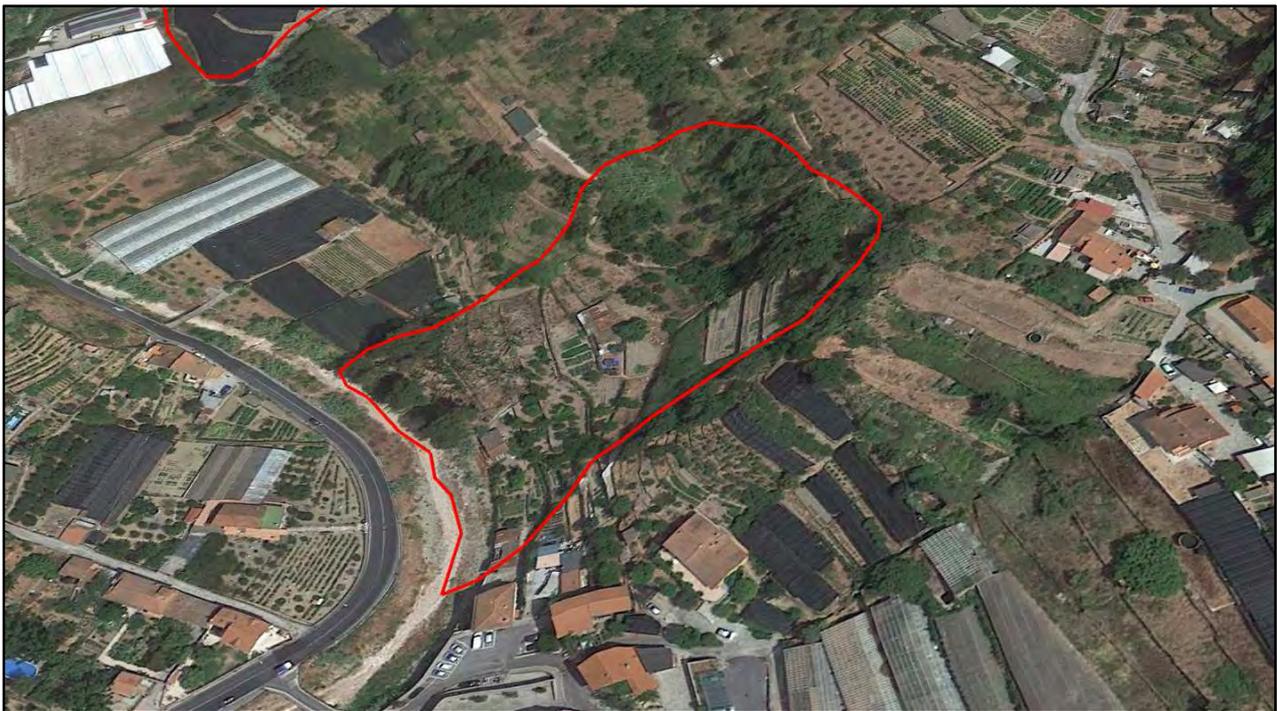
Visualizzazione su foto GoogleEarth marzo 2017

Frana già cartografata nel progetto IFFI con stato di attività quiescente e tipologia a scorrimento; dall'analisi delle fotografie aeree la morfologia conferma l'interpretazione con una ben visibile rottura di pendio lungo la superficie di distacco e la porzione sub-pianeggiante dell'accumulo.

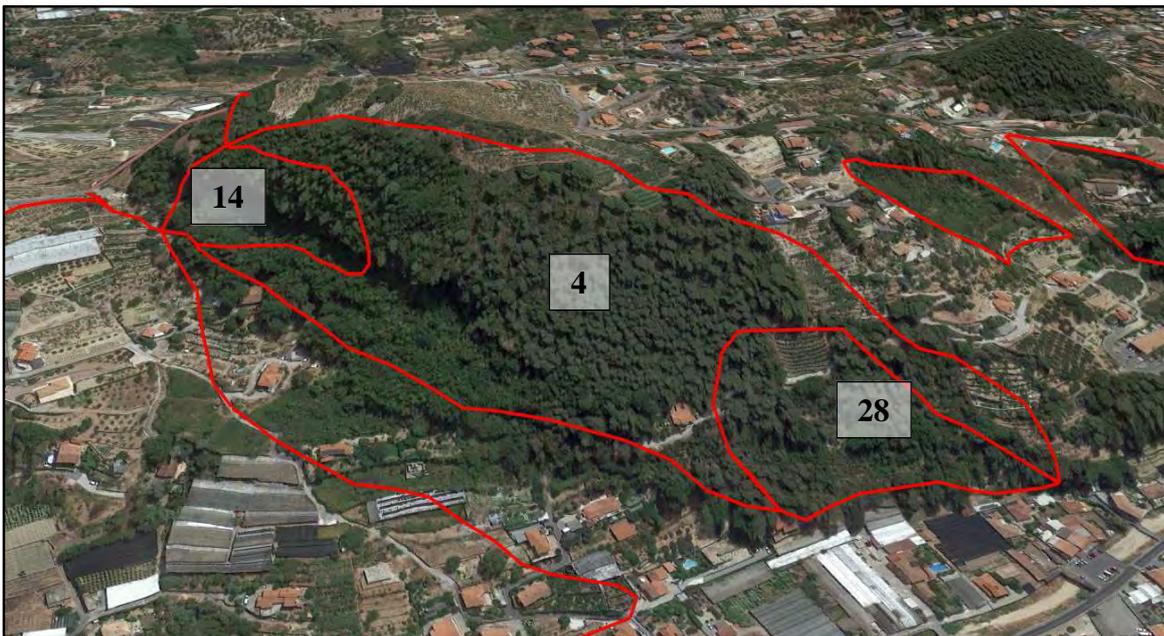
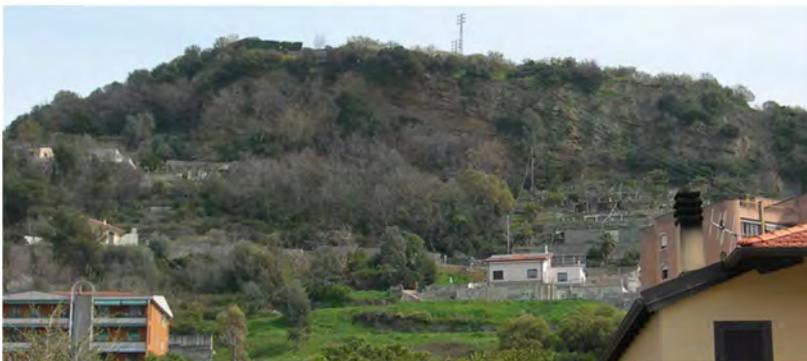
**FRANA COD. ID: 4 – 14 - 28**

Carta della Suscettività Piano vigente

Carta della Suscettività in Variante al Piano vigente

Visualizzazione su foto GoogleEarth marzo 2017

prima parte di zona di accumulo della scarpata stessa.

Complesso di aree in frana che coinvolge l'intero versante Nord-Ovest del Monte Bauso la cui mappatura deriva dalla combinazione delle diverse fonti considerate. Rimangono quindi differenziati due corpi attivi (ID 14 da PdB e ID 28 da PUC) lievemente ridisegnati su foto aeree mentre la restante porzione, con stato di attività quiescente, si estende a comprendere a monte l'evidente scarpata verticale in roccia e a valle la

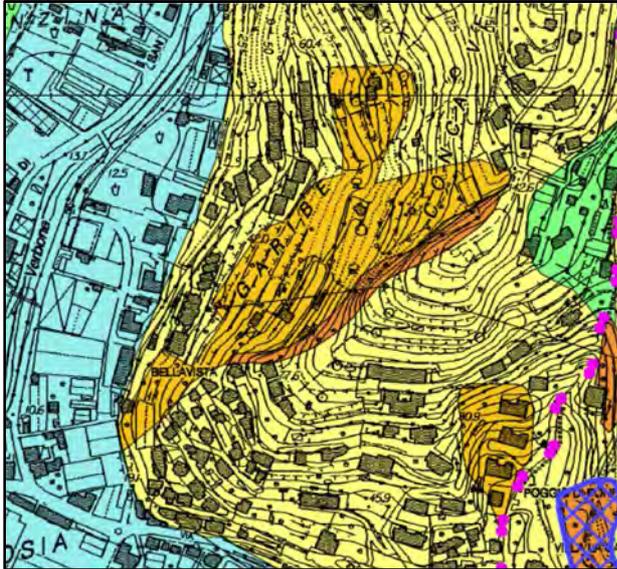
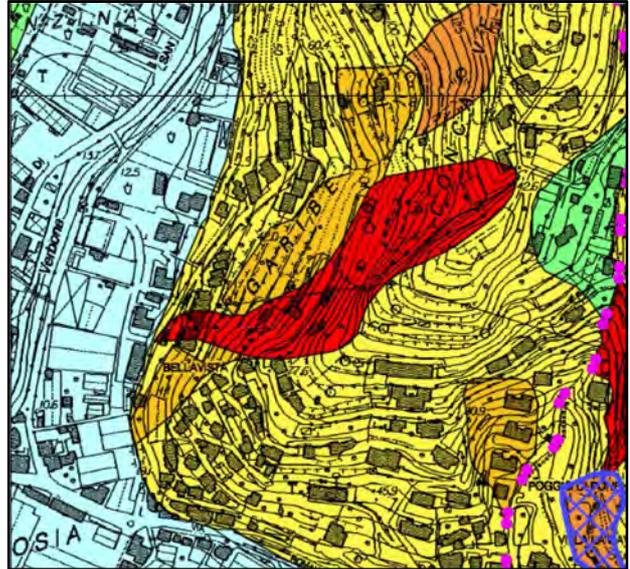
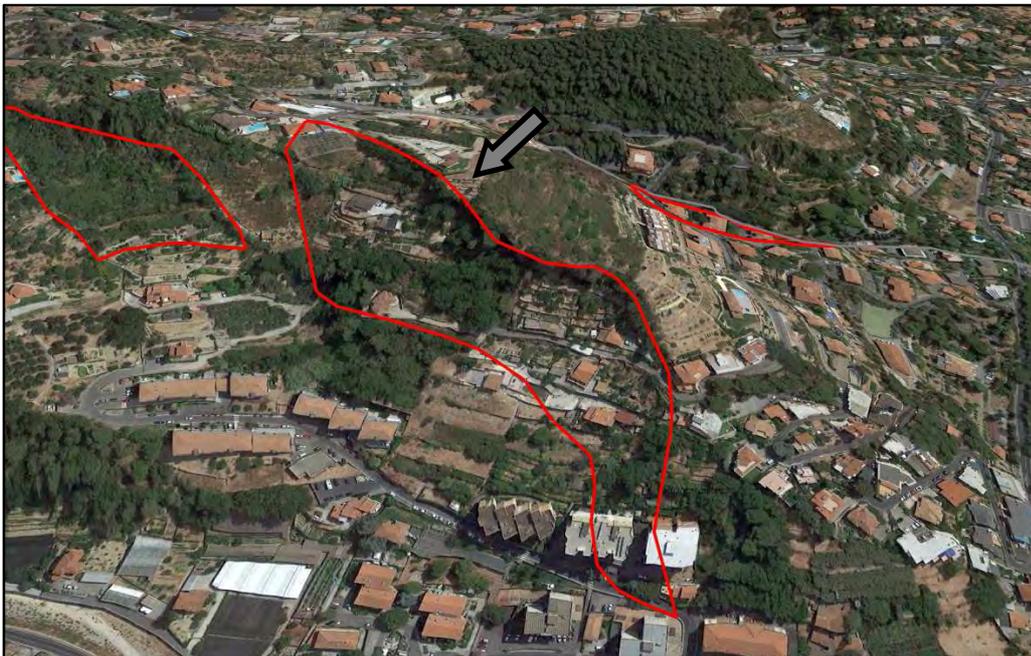
**FRANA COD. ID: 5 - 26**

Carta della Suscettività Piano vigente

Carta della Suscettività in Variante al Piano vigente

Visualizzazione su foto GoogleEarth marzo 2017

Sulla base dell'analisi dei luoghi e dei dati di archivio è stata riconsiderata la natura del corpo di frana in stato di quiescenza presente nel Piano di Bacino, che considera/perimetra unicamente la scarpata verticale in roccia. E' stata, quindi, inserita la frana attiva indicata nel PUC (in luogo della frana quiescente del PDB) che, oltre a comprendere la scarpata (già considerata nel PDB), coinvolge anche parte della falda detritica che ne costituisce l'accumulo.

Ai fini dell'aggiornamento del vigente Piano di bacino si proceduto a riunire i due corpi di frana derivanti rispettivamente dal PDB e dallo S.U. comunale (ID 5 e 26) in un'unica geometria di frana (in stato attivo) adattandola alle foto aeree. Tale areale in dissesto è inserito nel Piano di Bacino con classe suscettività Pg4.

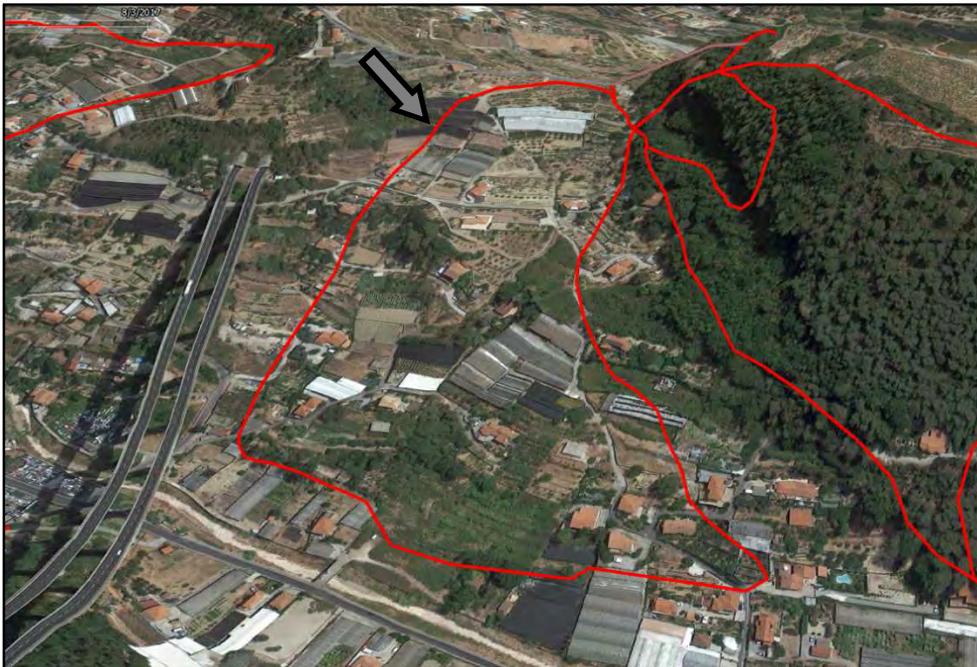
**FRANA COD. ID: 10**

Carta della Suscettività Piano vigente

Carta della Suscettività in Variante al Piano vigente

Visualizzazione su foto GoogleEarth marzo 2017

E' una paleofrana già presente nel Piano di bacino e nel Progetto IFFI. Il confine Sud e la zona di testa sono state leggermente ridisegnate con l'ausilio delle foto aeree.

Confermata nel Piano di Bacino con classe suscettività al dissesto Pg3b.

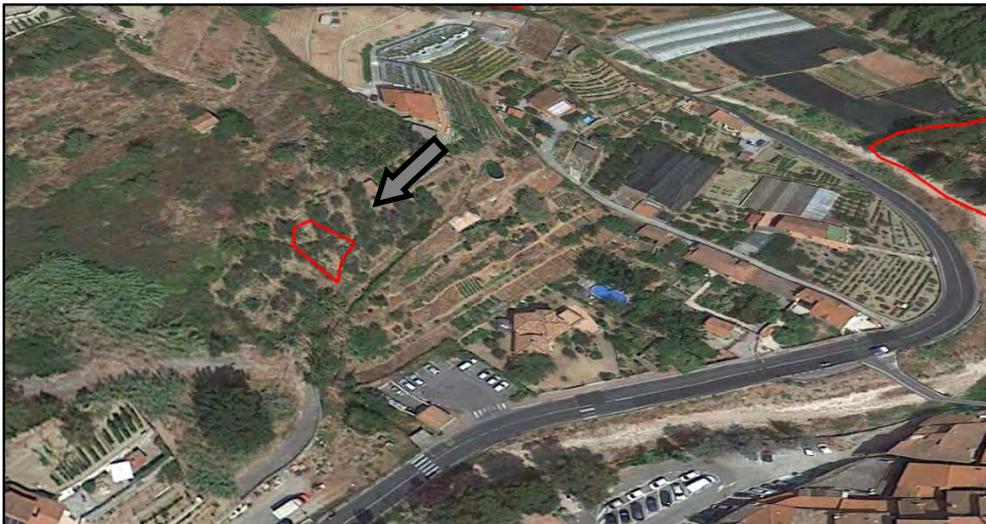
**FRANA COD. ID: 19**

Carta della Suscettività Piano vigente

Carta della Suscettività in Variante al Piano vigente

Visualizzazione su foto GoogleEarth marzo 2017

Frana non presente nel Piano di bacino ma cartografata nel progetto IFFI.  
Inserita nel Piano di Bacino con classe suscettività al dissesto Pg4.

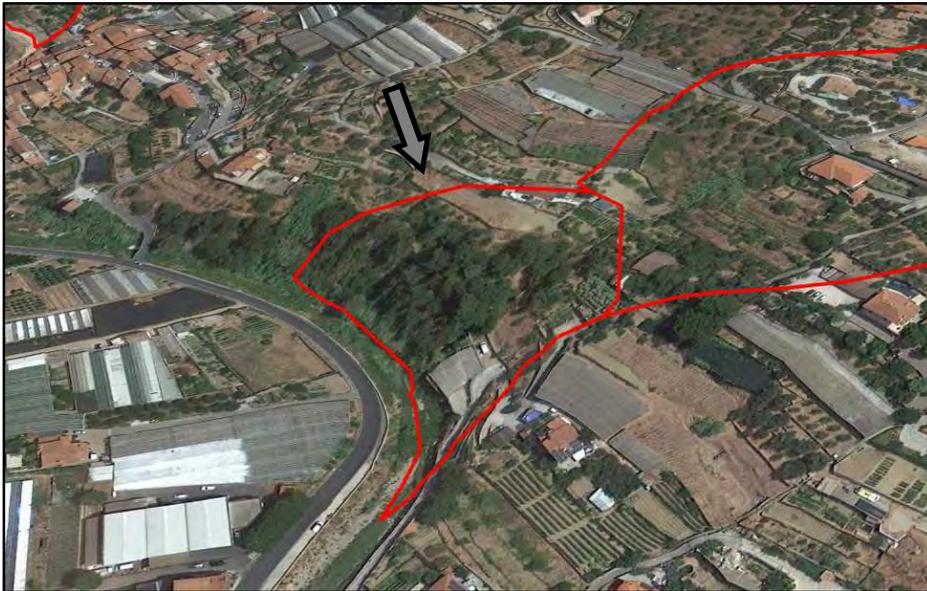
**FRANA COD. ID: 25**

Carta della Suscettività Piano vigente

Carta della Suscettività in Variante al Piano vigente

Visualizzazione su foto GoogleEarth marzo 2017

Nel Piano di bacino vigente erano presenti due piccole frane attive, nel progetto IFFI e nel PUC un areale più grande che è stato preso a riferimento.

Inserita nel Piano di Bacino con classe suscettività al dissesto Pg4.
