Accordo di avvalimento sottoscritto con Autorità di Bacino Distrettuale Appennino Settentrionale. Adozione della variante al Piano di bacino stralcio T. Borghetto/Vallecorsia - Ambito 2 Nervia relativa all'aggiornamento del quadro della pericolosità geomorfologica.

**STUDIO DI APPROFONDIMENTO A CORREDO  
DELL'AGGIORNAMENTO DEL QUADRO DELLA  
FRANOSITÀ PER L'AMBITO DI TERRITORIO  
RICADENTE NEI COMUNI DI BORDIGHERA,  
PERINALDO, SAN BIAGIO DELLA CIMA, SEBORGA,  
SOLDANO, VALLEBONA, VALLECROSA (IM).**

**Piano di Bacino dei T. Borghetto/Vallecrosia  
- Ambito 2 (Nervia) -**

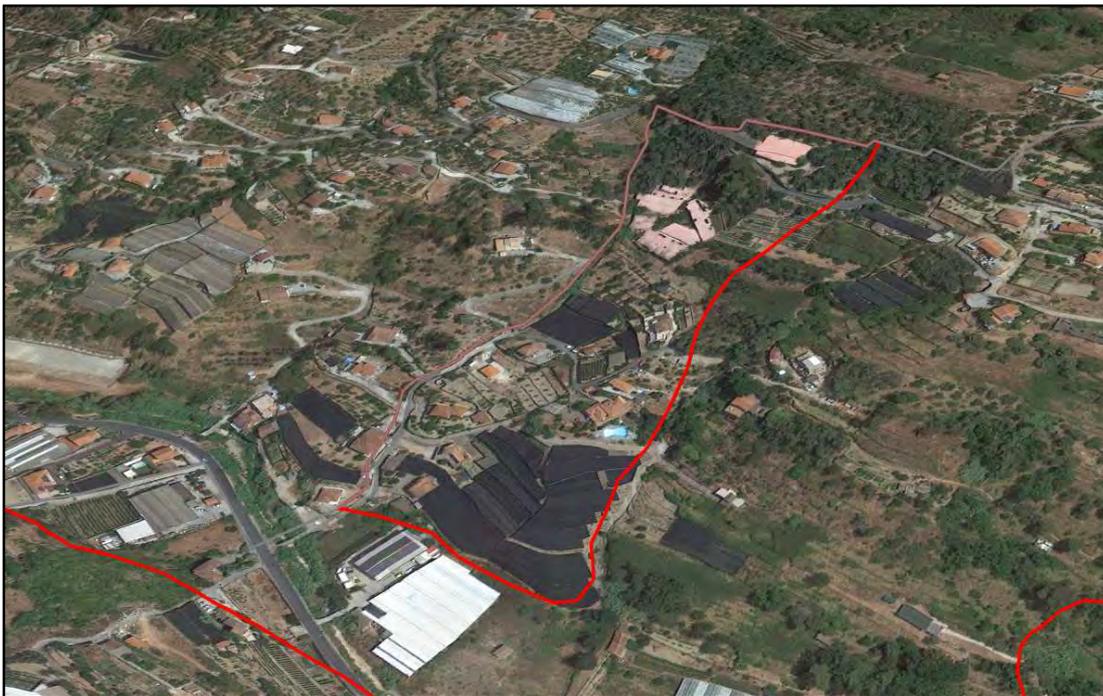
**FRANA COD. ID: 999**

Carta della Suscettività Piano vigente

Carta della Suscettività in Variante al Piano vigente

Visualizzazione su foto GoogleEarth marzo 2017

Frana non presente nel Piano di bacino ma cartografata nel PUC come porzione di una grossa frana relitta in parte nei territori dei comuni di San Biagio della Cima e Vallebona. Inserita nel Piano di Bacino con classe suscettività al dissesto Pg3b.

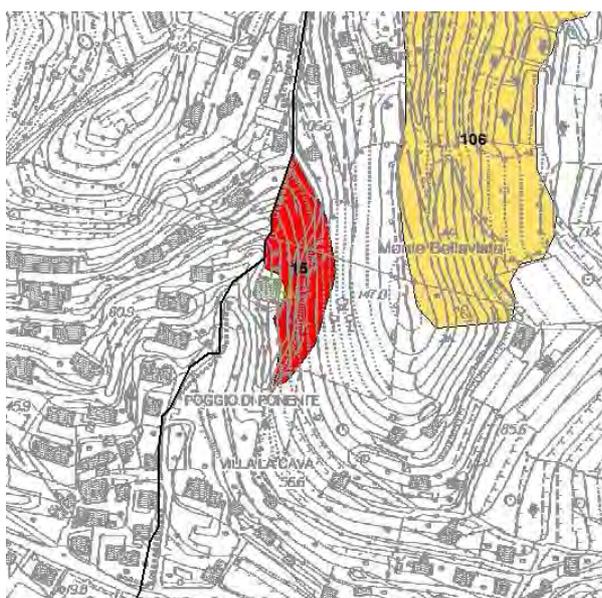
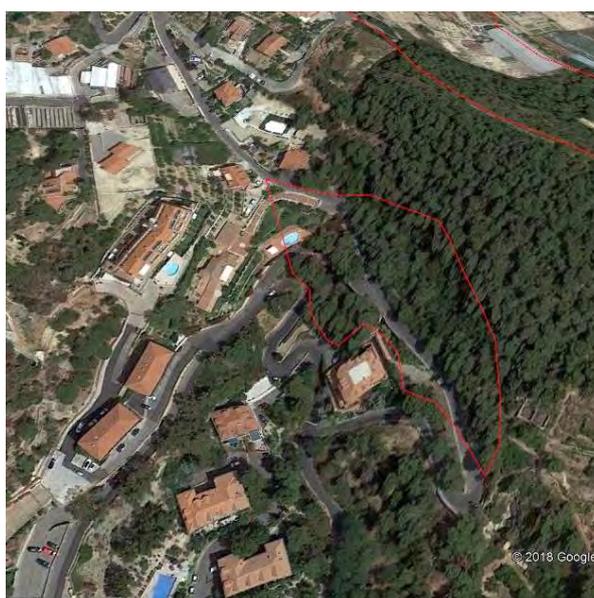
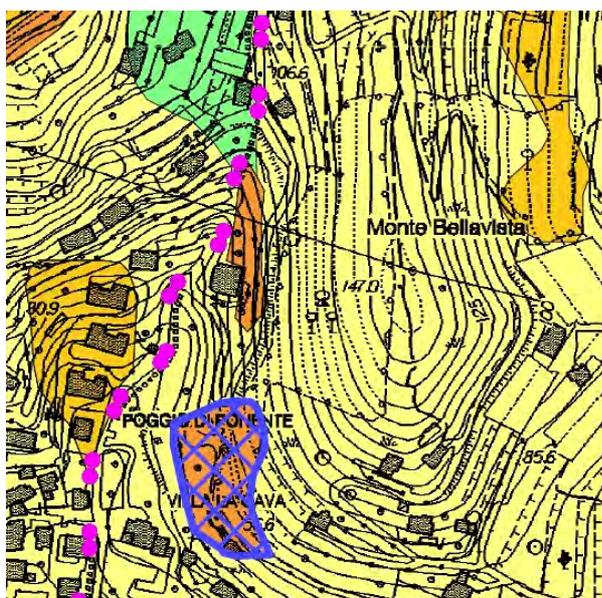
**FRANA COD. ID: 15**

In Loc. Poggio di Ponente del Comune di Bordighera il PdB vigente individua un corpo di Frana quiescente (ID 15) con associata classe di pericolosità Pg3A. Tuttavia a seguito dei rilievi effettuati, nonché dall'analisi delle ortofoto, si ritiene di poter meglio perimetrare la zona andando a inserire la parte di coronamento che nell'attuale perimetrazione non è presente. Inoltre si ritiene di aggiornare lo stato di attività classificando tale movimento franoso come attivo, come risulta da evidenze di terreno, e pertanto associare a detta frana una pericolosità pari a PG4.

Stralcio Carta CTR con indicazione delle geometrie

Vista prospettica delle geometrie su immagine satellitare

Stralcio Carta della Sucettività Piano vigente

Stralcio Carta della Sucettività in Variante al Piano vigente

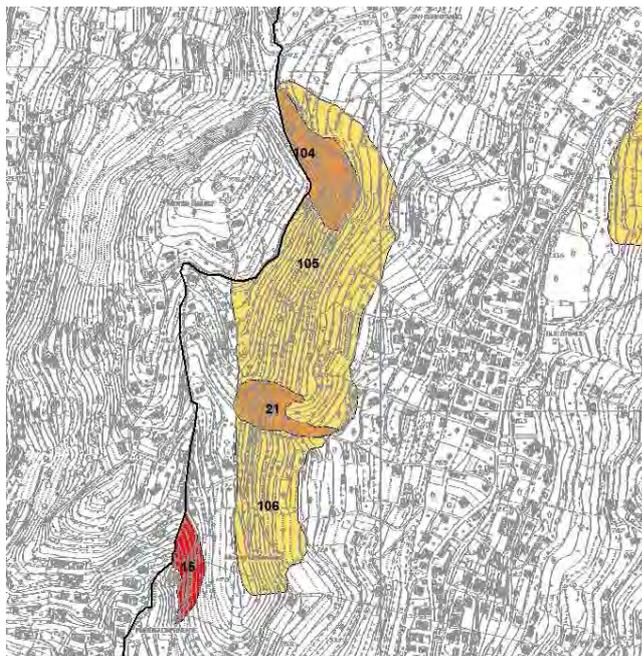
**FRANA COD. ID: 21 – 104 -105 – 106**

Stralcio Carta CTR con indicazione delle geometrie

Per quanto riguarda la zona tra il M.te Bellavista ed il M.te Bauso la mappatura delle aree a maggior pericolosità è stata aggiornata e rivista sulla base di considerazioni geomorfologiche, e su parametri oggettivi quali la pendenza.

Pertanto rispetto al PdB vigente le due aree in PG3A (ID 21 – 104) sono state leggermente ampliate per meglio aderire alla morfologia dei luoghi, sulla base della geometria dei dissesti come rilevabile dalle foto aeree.

Per quanto concerne la vasta zona ricadente in classe di pericolosità PG3B (ID 105 – 106) ne è stata rivista la perimetrazione sulla base sia di criteri geomorfologici, sia sulla base di misure oggettive, quali la pendenza del versante. Pertanto a seguito delle considerazioni sopra esposte, la zona in PG3B è stata estesa, nella sua parte sommitale, fino alla coincidenza con il crinale spartiacque che collega il M.te Bauso al M.te Bellavista.

Stralcio Carta della Sucettività Piano vigente

Stralcio Carta della Sucettività in Variante al Piano

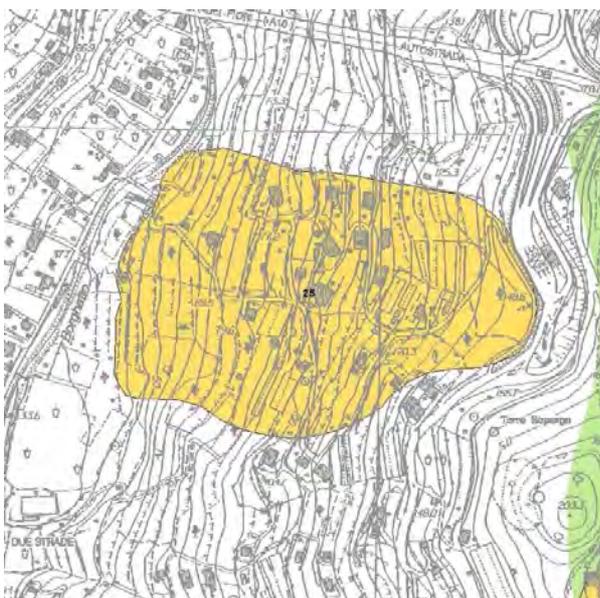
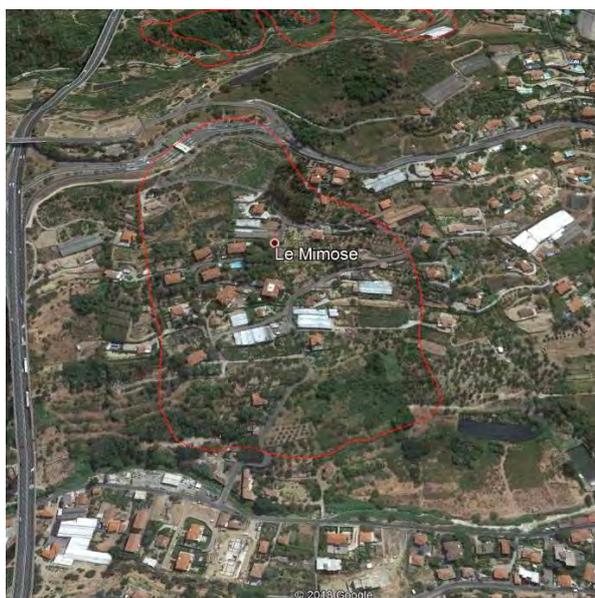
**FRANA COD. ID: 25**

In loc. le Mimose del Comune di Bordighera il PdB vigente individua una frana relitta classe di pericolosità Pg3B, a seguito della revisione della franosità del PdB del T. Borghetto-Vallecrosia nell'ambito della redazione degli studi di microzonazione sismica di primo livello, il perimetro di tale frana è stato ampliato in quanto dall'analisi fotointerpretativa risulta evidente che la zona di coronamento è maggiormente estesa verso monte (est). Per quanto riguarda lo stato di attività e la relativa classe di pericolosità associata, si ritiene di confermare quelli attualmente vigenti ovvero frana di tipo complesso – relitta classe di pericolosità Pg3B.

Stralcio Carta CTR con indicazione delle geometrie

Vista prospettica delle geometrie su immagine satellitare

Stralcio Carta della Sucettività Piano vigente

Stralcio Carta della Sucettività in Variante al Piano vigente (la freccia indica la zona oggetto di ripermimetrazione)

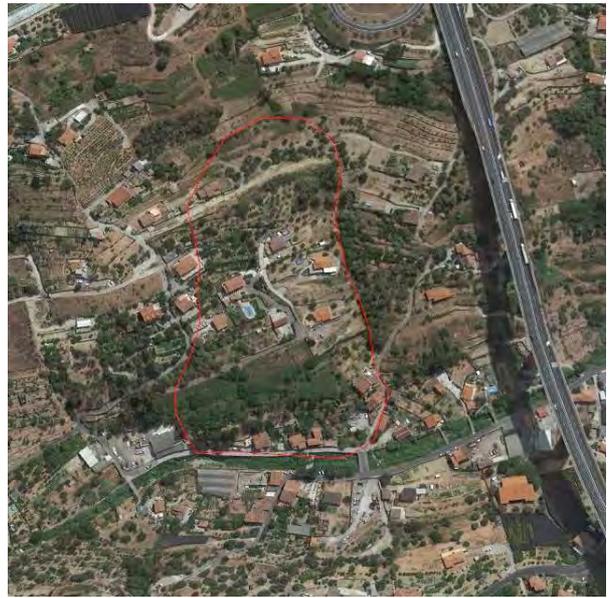
Vista prospettica delle geometrie su immagine satellitare

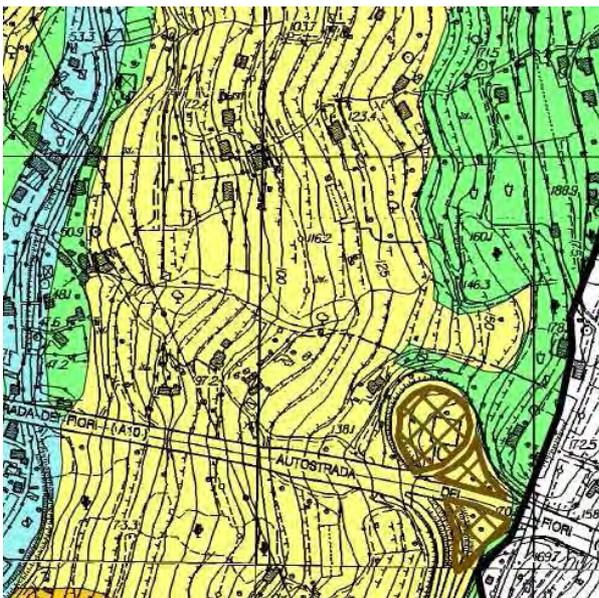
Stralcio Carta della Sucettività Piano vigente

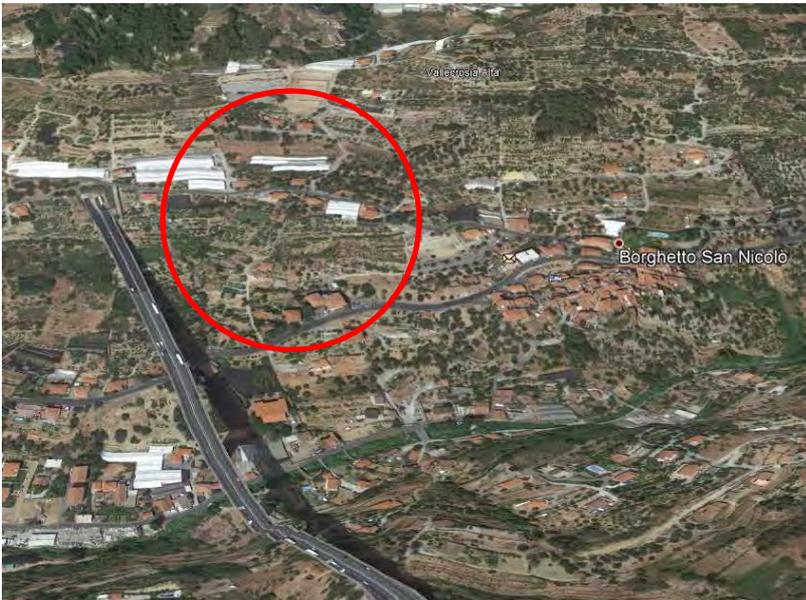
Presso la località San Sebastiano il Piano vigente indica un'areale di suscettività di classe speciale, tipo B1, che la norma riconduce ad una zona di ex cava.

Dalle evidenze dei luoghi, e sulla base dei dati di archivio (vedi anche Carta Geomorfologica di Piano), non emergono riscontri riguardo tale classificazione che, quindi, appare non congrua. Si ritiene che ciò possa derivare da un mero errore materiale nella stesura del layout della carta di Piano e pertanto viene proposta una revisione della classificazione di pericolosità di tale areale in coerenza con il grado di pericolosità dei settore circostanti, attualmente ricadenti in classe Pg2.

Vista prospettica delle geometrie su immagine satellitare (GoogleEarth)
