Accordo di avvalimento sottoscritto con Autorità di Bacino Distrettuale Appennino Settentrionale. Approvazione della variante al Piano di Bacino stralcio T. Borghetto/Vallecorsia - Ambito 2 Nervia, relativa all'aggiornamento del quadro della pericolosità geomorfologica.

PIANO DI BACINO STRALCIO PER LA TUTELA DAL RISCHIO IDROGEOLOGICO

RELAZIONE GENERALE

Con la presente si relaziona in merito alle attività svolte nell'ambito dell'aggiornamento del quadro della franosità del Piano di Bacino dei T. Borghetto/Vallecrosia relativamente al territorio ricompreso nei Comuni di **Bordighera, Perinaldo, San Biagio della Cima, Seborga, Soldano, Vallebona, Vallecrosia**.

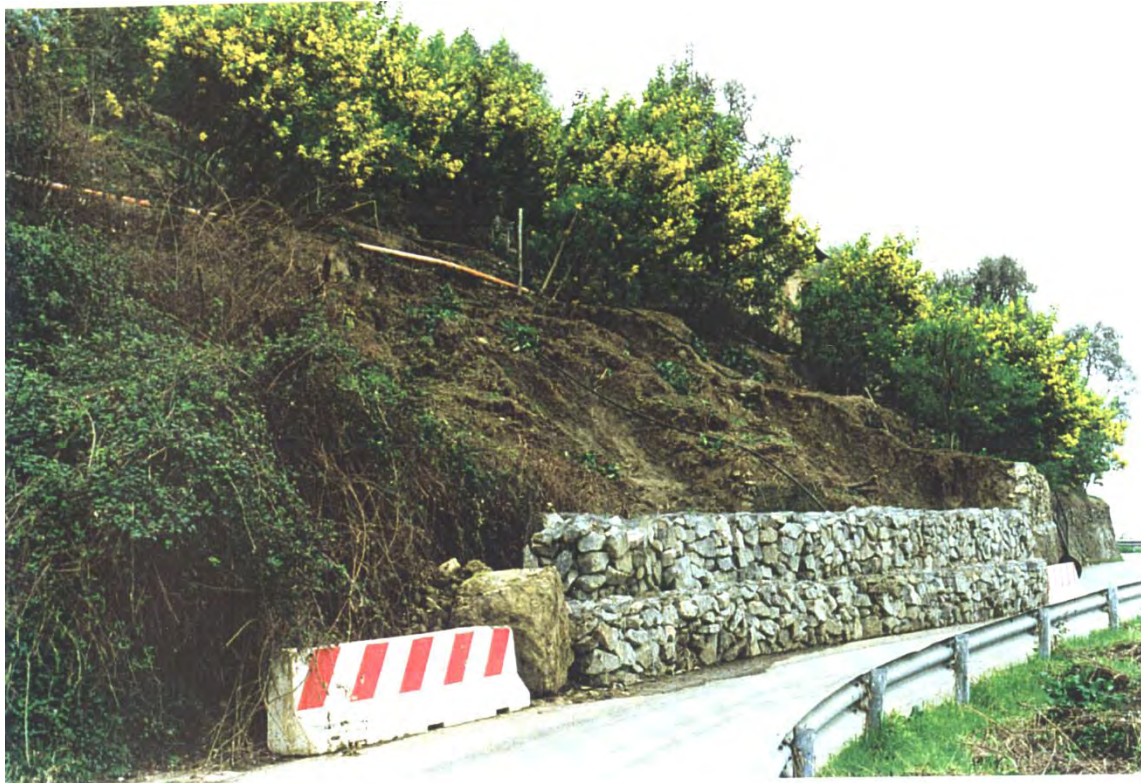
FOTO 6 - Riattivazione superficiale nel grosso corpo franoso in località Frantoio Massabò. La frana di scivolamento è stata oggetto di specifica scheda.

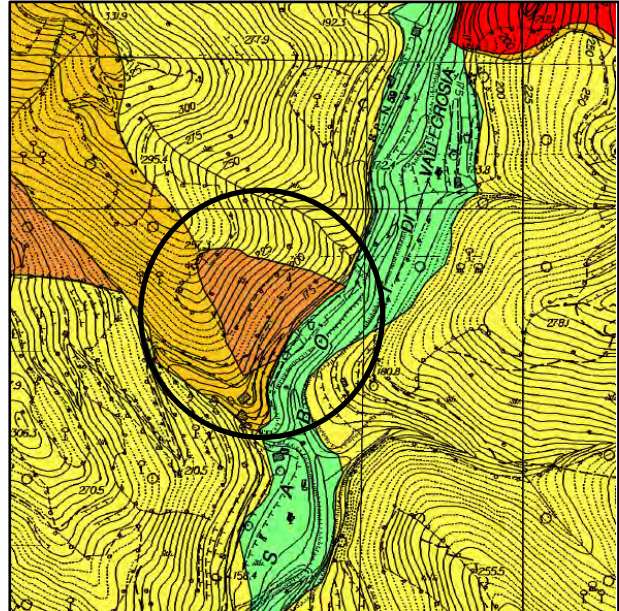
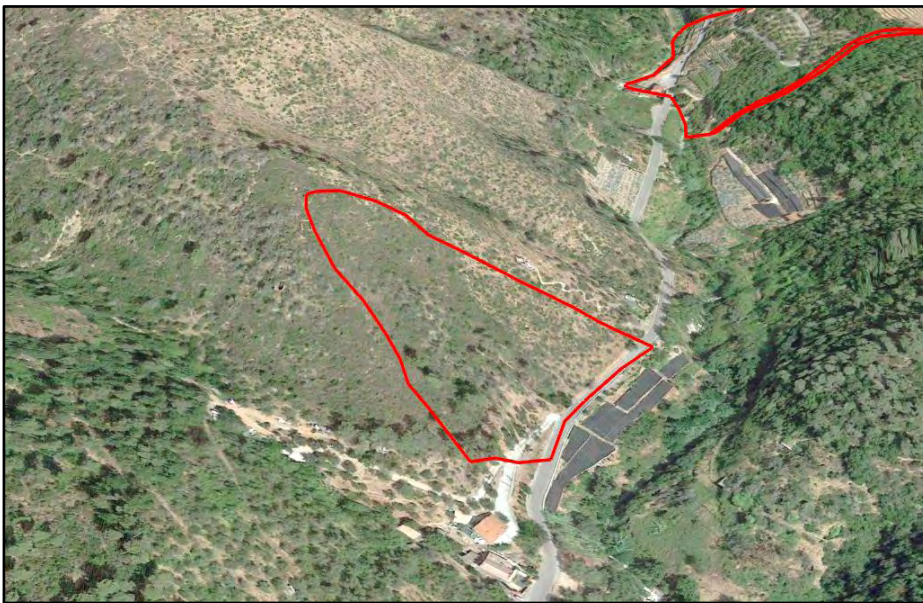
FRANA COD. ID: 1

TIPOLOGIA	STATO	CLASSE PERICOLOSITÀ
nd	QUIESCENTE	Pg3a

Carta della Suscettività Piano vigente

Carta della Suscettività in Variante al Piano vigente

Visualizzazione su foto GoogleEarth agosto 2017

Frana già cartografata nel Piano di Bacino e, con dimensione più estesa, nel progetto IFFI nel quale il corpo di frana è stato ampliato a comprendere il ciglio, come da criteri del censimento IFFI. L'analisi delle foto aeree più recenti mostra un considerevole ampliamento del suolo in erosione, pertanto appare maggiormente cautelativo adottare la perimetrazione "tipo IFFI".

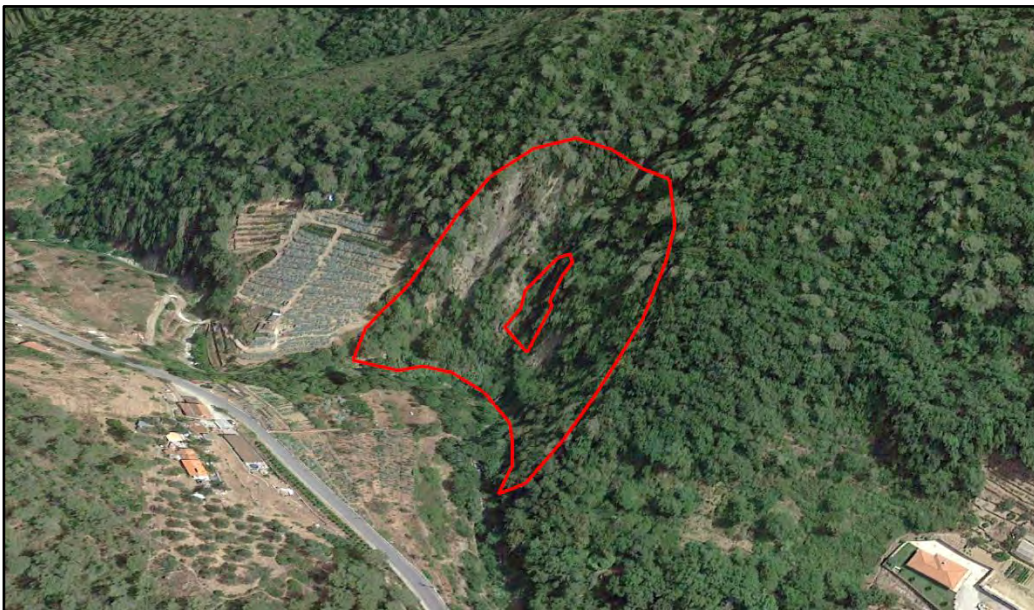
FRANA COD. ID: 2 – 60

ID	TIPOLOGIA	STATO	CLASSE PERICOLOSITÀ
2	nd	ATTIVO	Pg4
60	nd	QUIESCENTE	Pg3a

Carta della Suscettività Piano vigente

Carta della Suscettività in Variante al Piano vigente

Visualizzazione su foto GoogleEarth agosto 2017

Frana (ID 2) già cartografata nel progetto IFFI, negli elaborati del PUC è segnata attiva una piccola porzione centrale in corrispondenza dell'impluvio (ID 60). L'analisi delle foto aeree più recenti conferma la correttezza della mappatura.

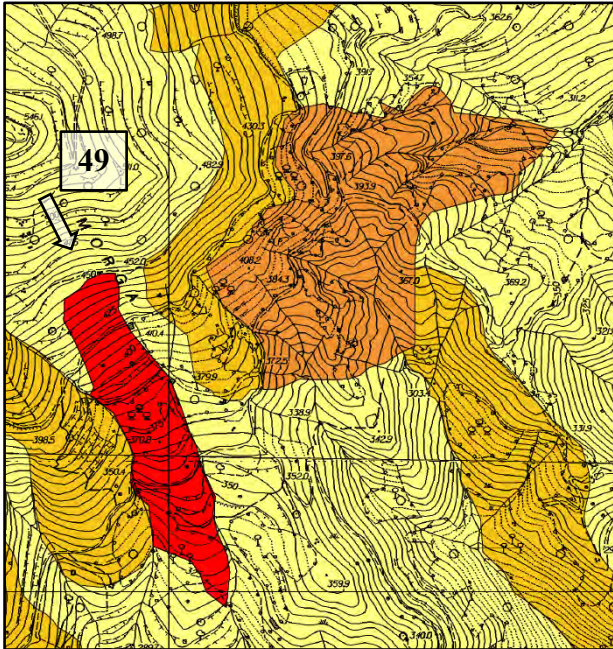
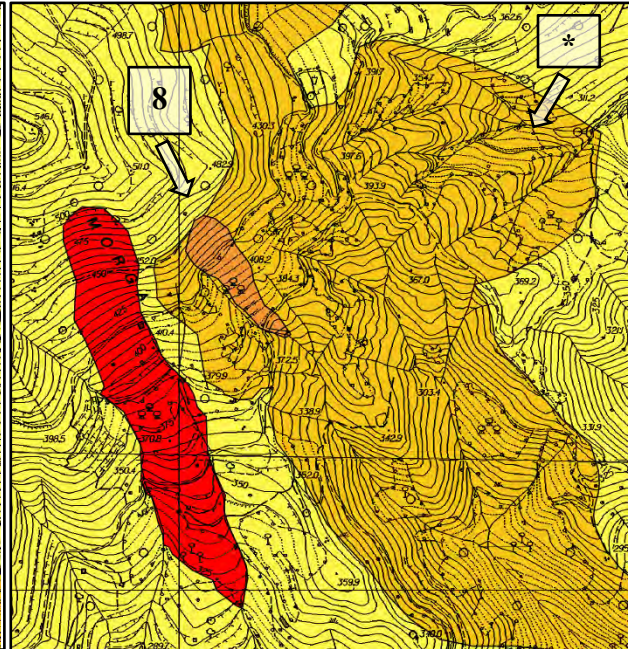
ID	TIPOLOGIA	STATO	CLASSE PERICOLOSITÀ
49	COLAMENTO	ATTIVO	Pg4

ID	TIPOLOGIA	STATO	CLASSE PERICOLOSITÀ
8	nd	QUIESCENTE	Pg3a

Carta della Suscettività Piano vigente

Carta della Suscettività in Variante al Piano vigente

Visualizzazione su foto GoogleEarth agosto 2017

La frana **ID 8** non risulta attualmente presente nel piano di bacino vigente, viene introdotta con la geometria indicata dal progetto IFFI avendone riconosciuto (sulla base di analisi fotointerpretativa) gli elementi morfologici caratteristici. Riguardo, invece, al corpo di frana **ID 49**, già presente nel vigente PDB con stato attivo, la geometria è stata ridisegnata tenendo conto del perimetro IFFI e delle foto aeree aggiornate. Riguardo la zona indicata con (*), nel vigente PdB viene indicato un areale caratterizzato da Pg3a senza l'individuazione del corrispondente corpo franoso quiescente, probabilmente per mero errore materiale. Sulla base delle evidenze morfologiche (da analisi delle foto aeree) tale area è stata riconsiderata in classe Pg3b non riconoscendone la condizione di quiescenza (ed una geometria di frana definita); sono stati ridisegnati i limiti geometrici, ampliandone la superficie fino a comprendere un grosso areale in evidente stato erosivo. Revisione del PDB delle geometrie e riclassificazione delle classi suscettività al dissesto Pg3b, Pg3a e Pg4.

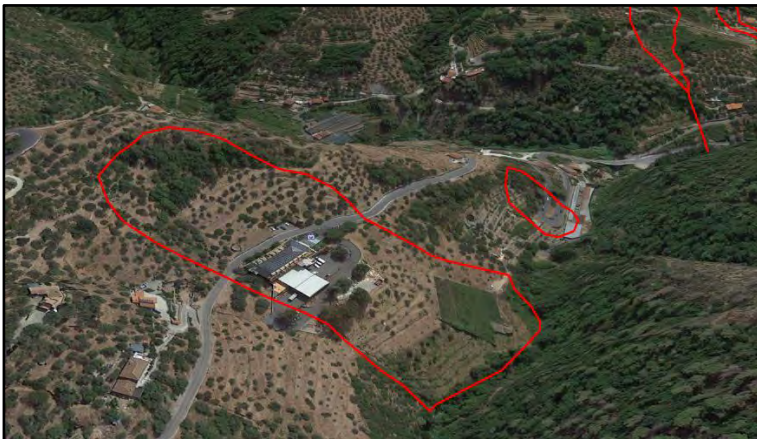
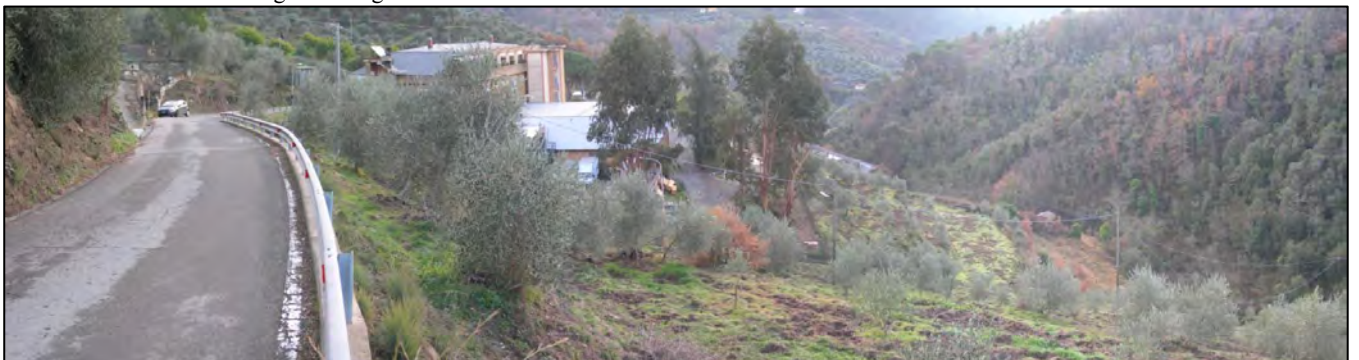
FRANA COD. ID: 11

TIPOLOGIA	STATO	CLASSE PERICOLOSITÀ
SCORRIMENTO	QUIESCENTE	Pg3a

Carta della Suscettività Piano vigente

Carta della Suscettività in Variante al Piano vigente

Visualizzazione su foto GoogleEarth agosto 2017

Frana non presente nel PdB ma segnata sul progetto IFFI e confermata dal PUC; sulla base dell'analisi aerofotogrammetrica condotta l'assetto morfologico dei luoghi è coerente con l'interpretazione IFFI/PUC; sul terreno è, comunque, presente, da diversi anni una importante attività produttiva (mobiliticio) i cui manufatti edilizi non rivelano segni di movimento, confermando, così, lo stato inattivo seppur di quiescenza.

Nuovo inserimento di area in frana nel Piano di Bacino con classe suscettività al dissesto Pg3a.

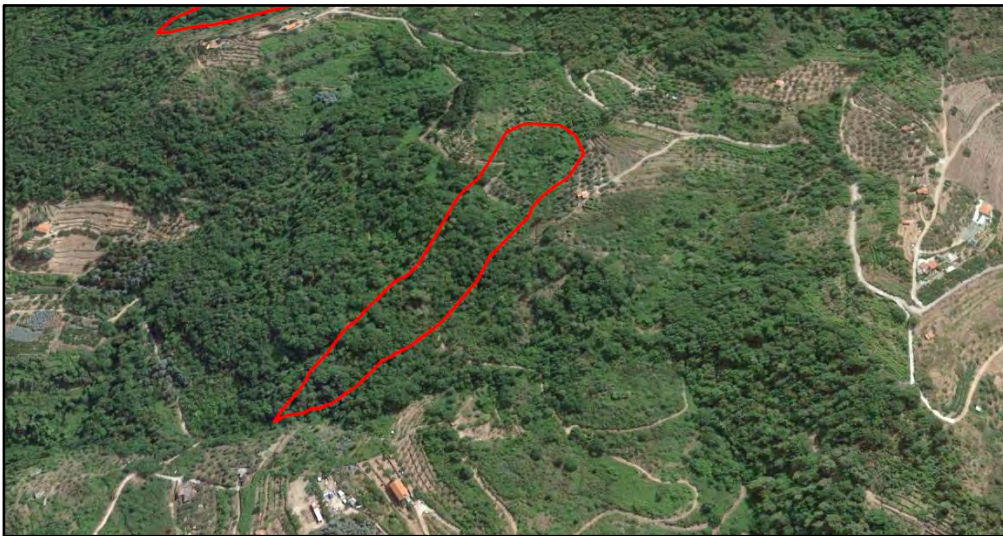
FRANA COD. ID: 12

TIPOLOGIA	STATO	CLASSE PERICOLOSITÀ
COLAMENTO	QUIESCENTE	Pg3a

Carta della Suscettività Piano vigente

Carta della Suscettività in Variante al Piano vigente

Visualizzazione su foto GoogleEarth agosto 2017

Corpo di frana già cartografato nel Piano di Bacino e classificato (nella corrispondente carta geomorfologica) come ‘paleofrana’.

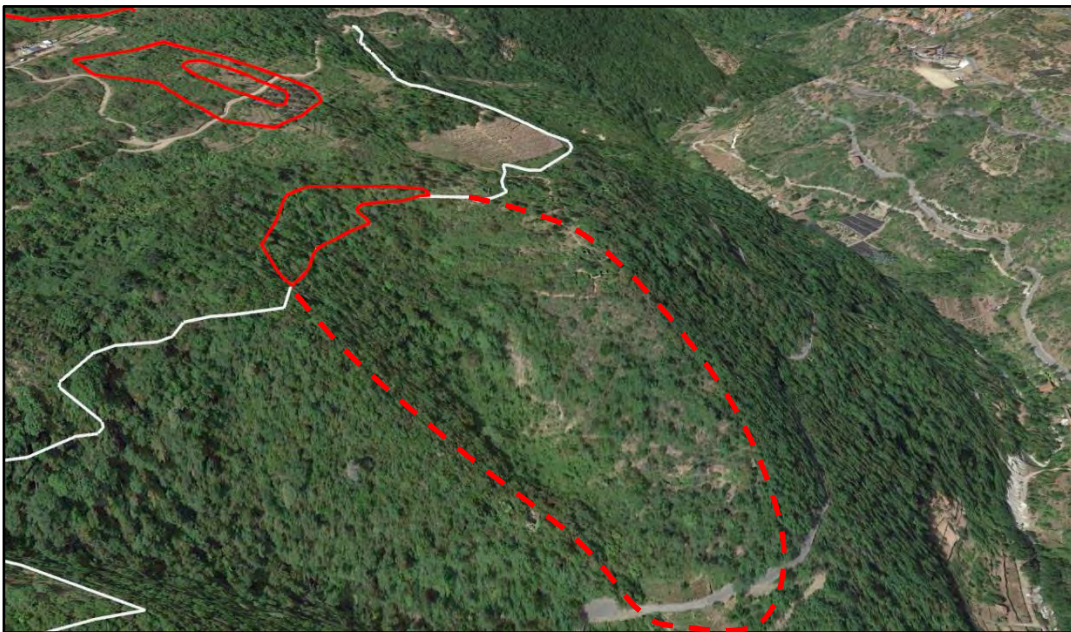
FRANA COD. ID: 17

TIPOLOGIA	STATO	CLASSE PERICOLOSITÀ
nd	RELITTO	Pg3b

Carta della Suscettività Piano vigente

Carta della Suscettività in Variante al Piano vigente

Visualizzazione su foto GoogleEarth agosto 2017

Porzione sommitale di una frana relitta, riconosciuta mediante analisi fotointerpretativa, il cui corpo è prevalentemente compreso nel territorio del Comune di Apricale (oggetto di analisi nell'ambito di variante su altro bacino idrografico).

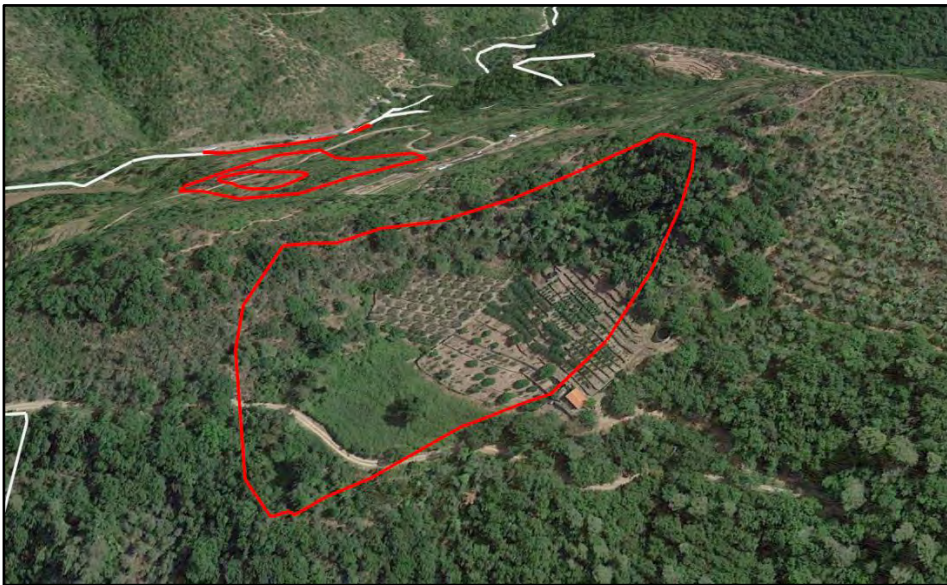
FRANA COD. ID: 19

TIPOLOGIA	STATO	CLASSE PERICOLOSITÀ
SCORRIMENTO	QUIESCENTE	Pg3a

Carta della Suscettività Piano vigente

Carta della Suscettività in Variante al Piano vigente

Visualizzazione su foto GoogleEarth agosto 2017

Si tratta di un corpo di frana già rappresentato nel vigente Piano di Bacino la cui perimetrazione è stata modificata per inglobare il ciglio di frana così come da interpretazione IFFI, considerando tale rappresentazione più aderente allo stato dei luoghi. Nel contempo viene confermato lo stato di attività del PDB

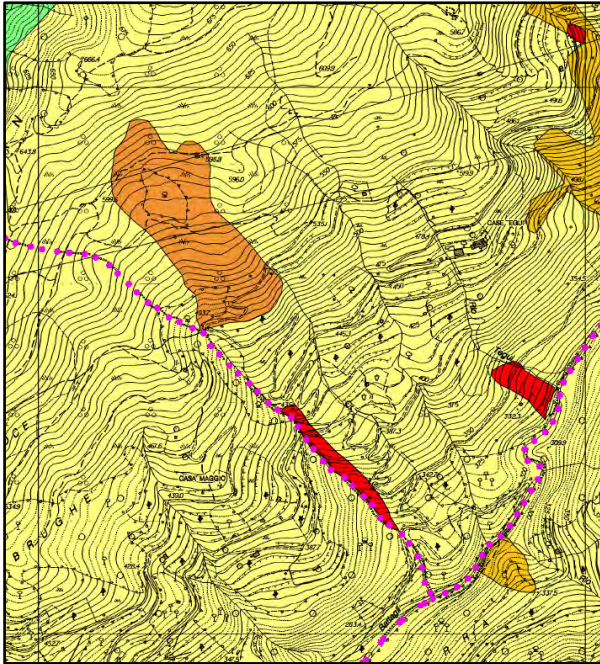
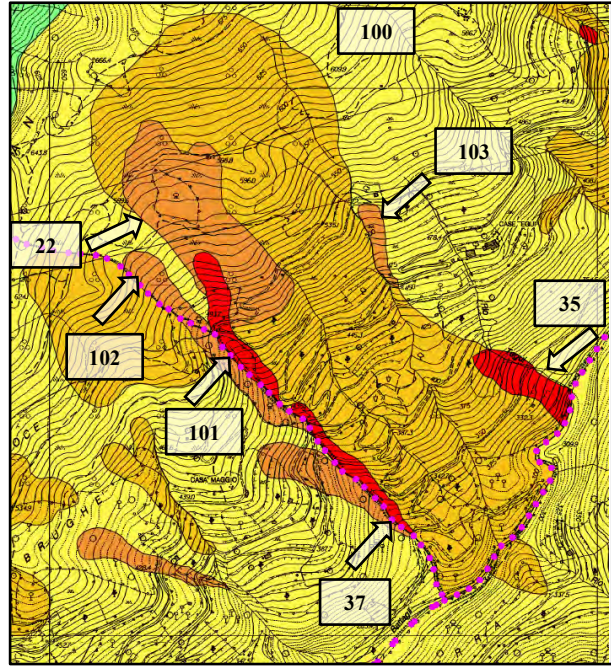
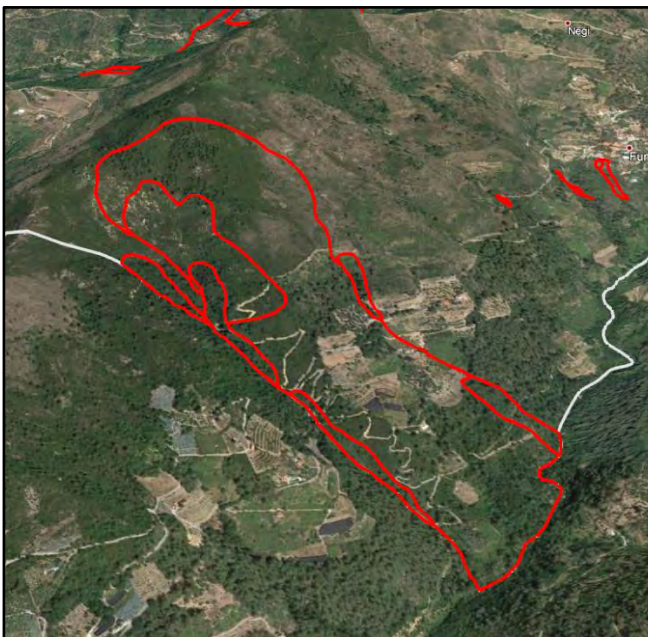
ID	TIPOLOGIA	STATO	CLASSE PERICOLOSITÀ
22	Compl.	QUIESC.	PG3a
35	Compl.	ATTIVA	Pg4
37	n.d.	ATTIVA	Pg4
100	Compl.	Relitta	PG3b

ID	TIPOLOGIA	STATO	CLASSE PERICOLOSITÀ
101	n.d.	ATTIVA	Pg4
102	Scivol.	QUIESC	PG3a
103	Scivol.	QUIESC	PG3a

Carta della Succettività Piano vigente

Carta della Succettività in Variante al Piano vigente

Visualizzazione su foto GoogleEarth agosto 2017

Stralcio carta geomorfologica del Piano vigente

Revisione di areale a media pericolosità posto a cavallo del limite comunale con Vallebona, per il quale il vigente Piano di bacino indica una situazione caratterizzata da una certa complessità geomorfologica con presenza, anche, di alcuni corpi franosi diversamente distribuiti lungo il versante. Si tratta di una

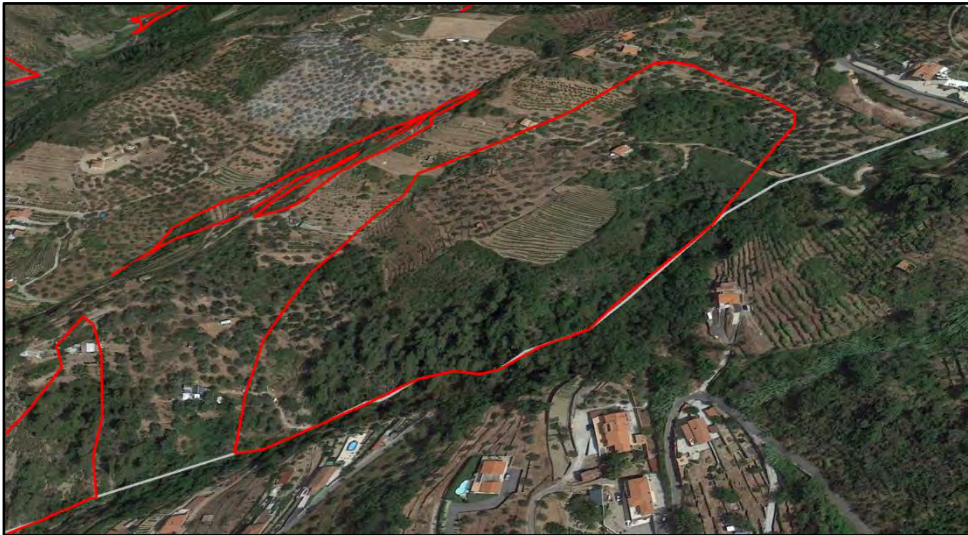
FRANA COD. ID: 23

TIPOLOGIA	STATO	CLASSE PERICOLOSITÀ
n.d.	RELITTA	Pg3b

Carta della Suscettività Piano vigente

Carta della Suscettività in Variante al Piano vigente

Visualizzazione su foto GoogleEarth agosto 2017

Si tratta di un corpo di frana relitta, già indicato nel Piano di Bacino come 'paleofrana'. Rispetto al dato di Piano viene confermata la classificazione dello stato di attività (inattiva, relitta) mentre viene modificata la perimetrazione, estendendo l'areale fino all'impluvio. Tale perimetrazione trova conferma con la perimetrazione del censimento IFFI.

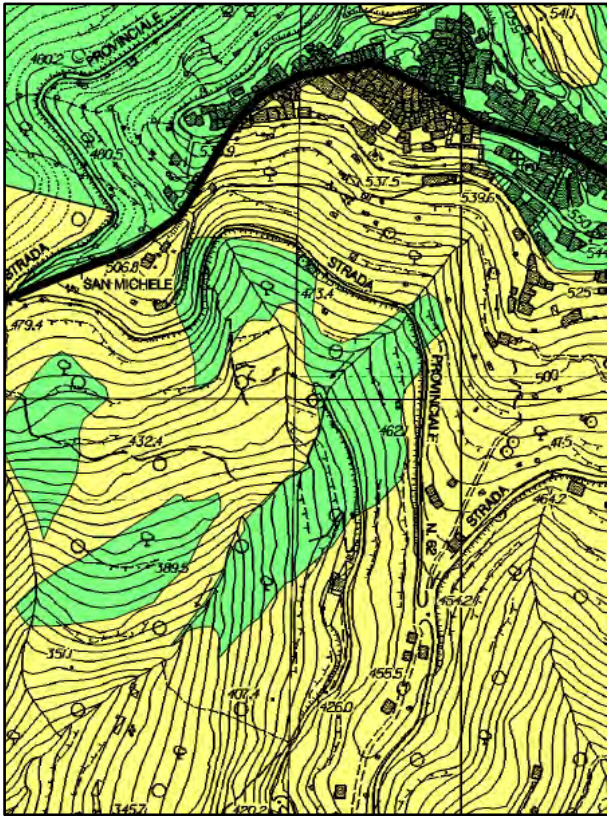
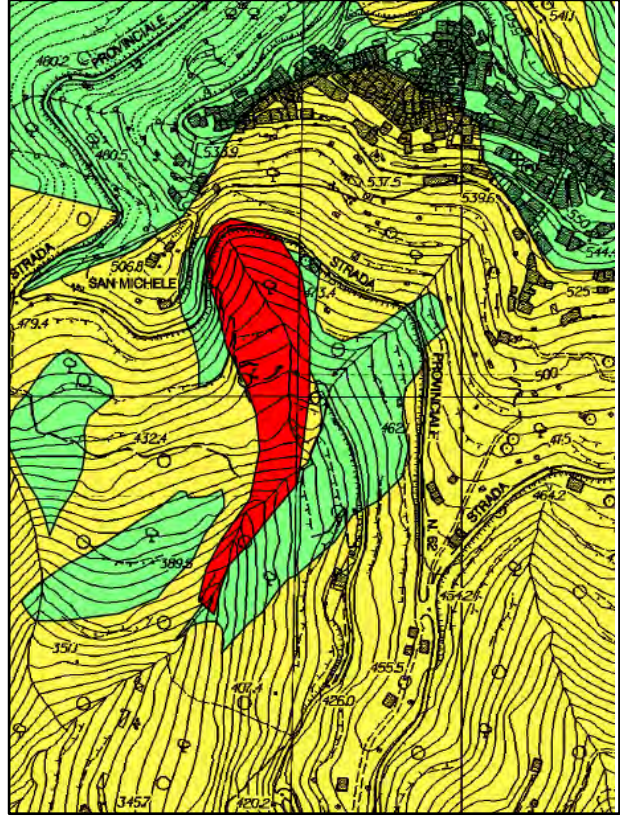
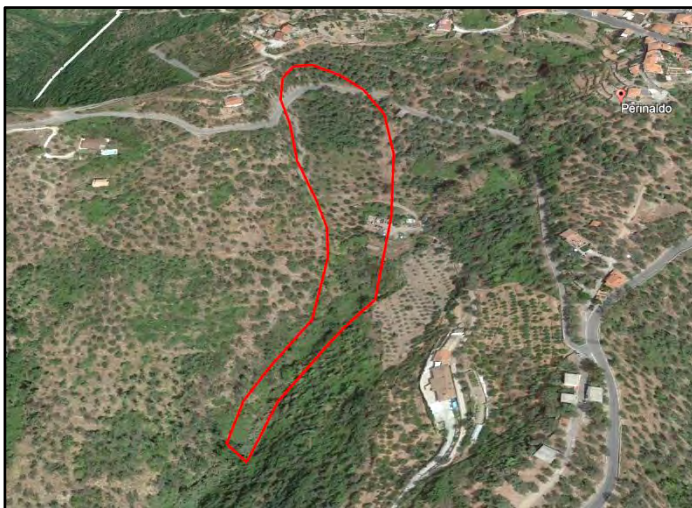
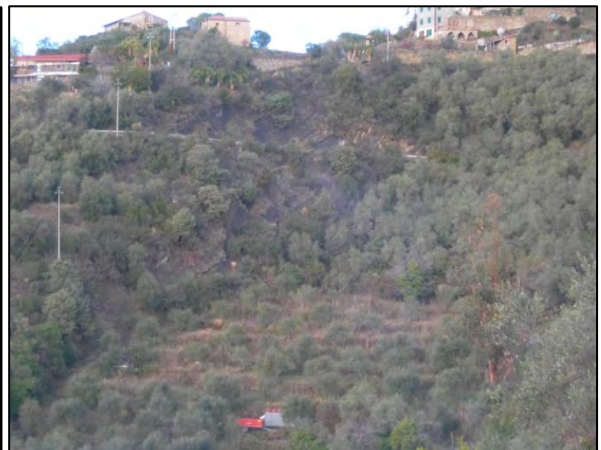
FRANA COD. ID: 33

Carta della Suscettività Piano vigente

Carta della Suscettività in Variante al Piano vigente

Visualizzazione su foto GoogleEarth agosto 2017

Corpo di frana non presente nella cartografia del vigente PdB ma censito nell'ambito del progetto IFFI; il perimetro è stato lievemente ridisegnato, in particolare la parte sommitale è stata estesa a comprendere la strada carrabile che mostra evidenti segni di cedimento.

La modifica al Piano riguarda l'inserimento di una 'nuova' frana con classe suscettività al dissesto Pg4.

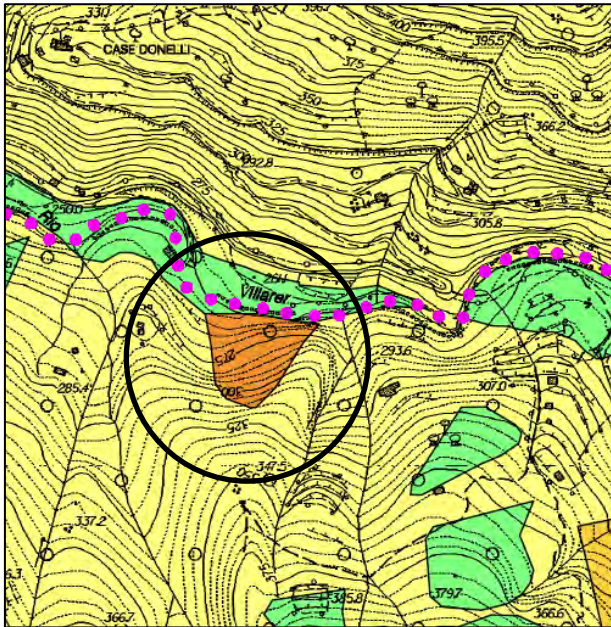
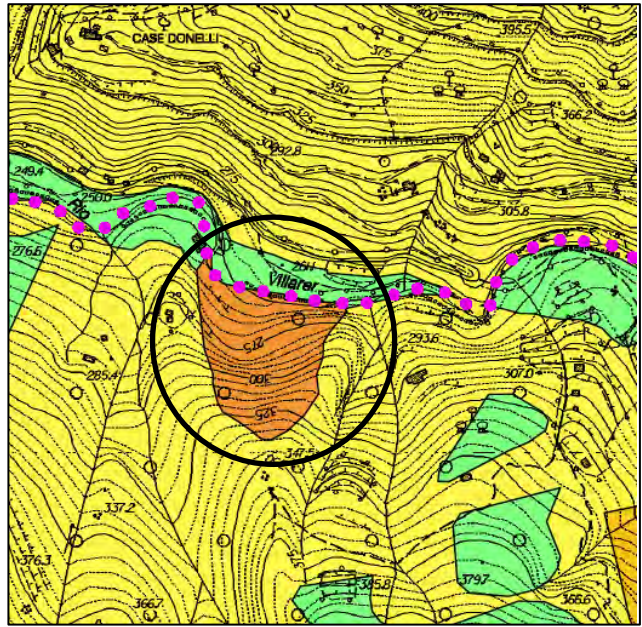
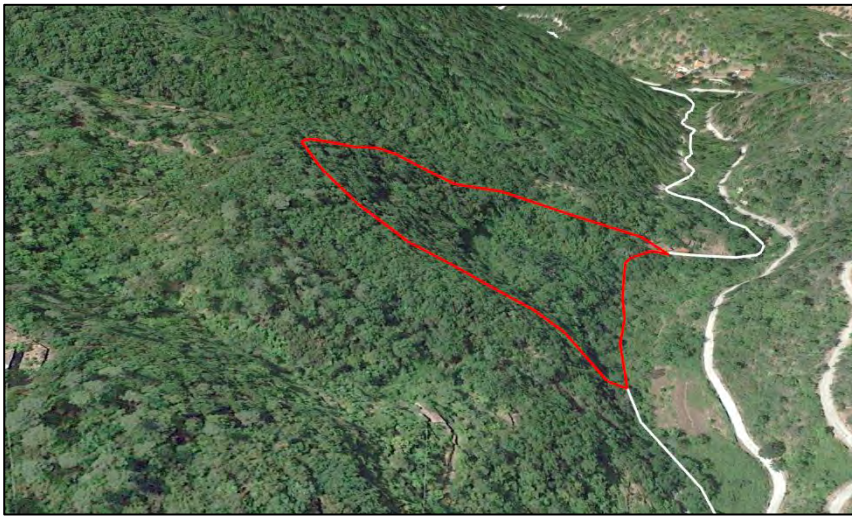
FRANA COD. ID: 42

Carta della Suscettività Piano vigente

Carta della Suscettività in Variante al Piano vigente

Visualizzazione su foto GoogleEarth agosto 2017

Frana già cartografata nel Piano di Bacino e presente anche, con dimensione più estesa, nel progetto IFFI. Nell'ambito della presente revisione il corpo di frana è stato ampliato a comprendere il ciglio, secondo lo standard IFFI, ritenendo tale perimetrazione più consona alla condizione di pericolosità dei luoghi.

La modifica al Piano riguarda una modifica della geometria di frana e la conferma della classe suscettività al dissesto Pg3a.

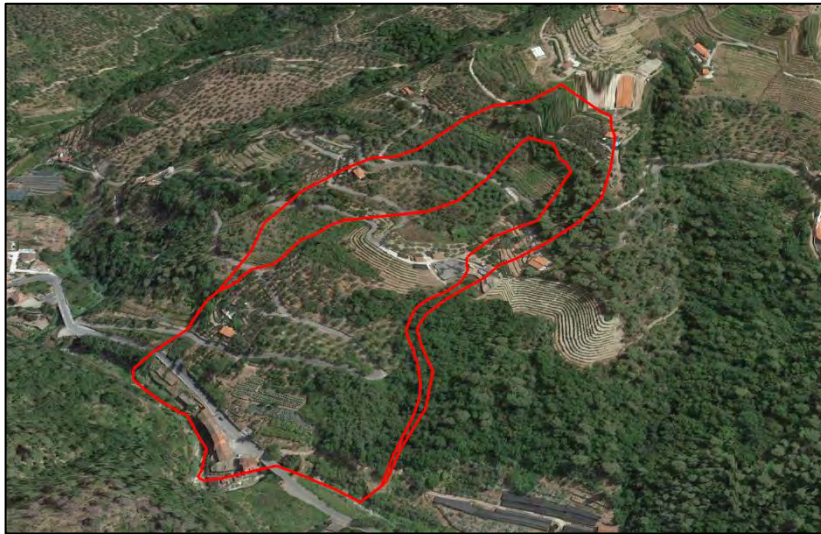
FRANA COD. ID: 54 - 58

Carta della Suscettività Piano vigente

Carta della Suscettività in Variante al Piano vigente

Visualizzazione su foto GoogleEarth agosto 2017

La frana attiva **ID. 58** viene ampliata verso valle fino al torrente in conformità alla perimetrazione rilevata nel corso del censimento IFFI ed a quanto rappresentato nello strumento urbanistico comunale (PUC). Anche l'areale in dissesto circostante (**ID. 54** – paleofrana) viene esteso per corrispondere alla perimetrazione IFFI.

La modifica al Piano riguarda una modifica della geometria delle frane presenti e la conferma della classe suscettività al dissesto per entrambi i corpi di frana.

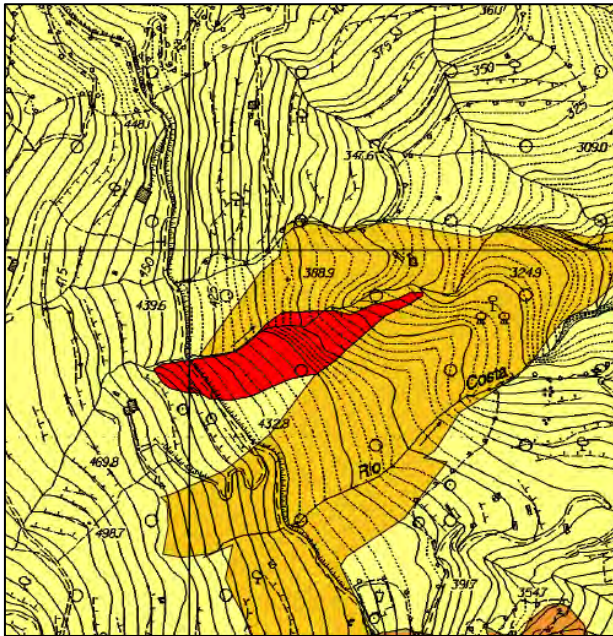
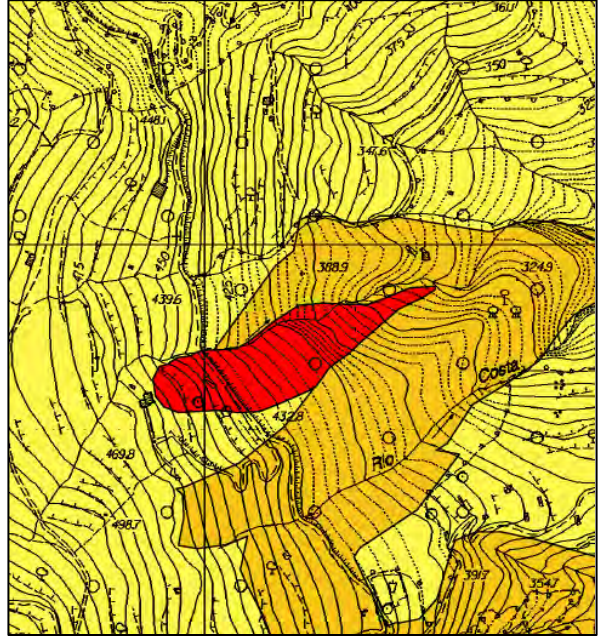
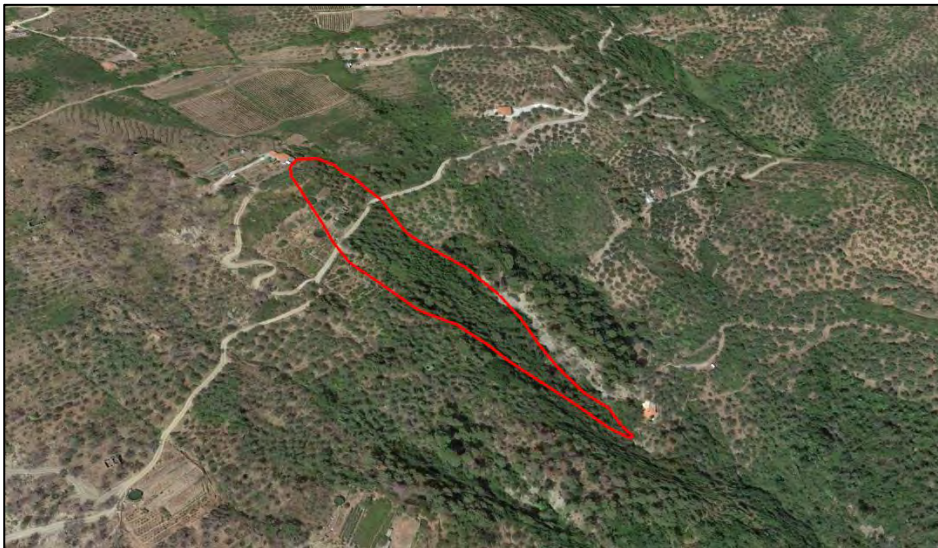
FRANA COD. ID: 57

Carta della Suscettività Piano vigente

Carta della Suscettività in Variante al Piano vigente

Visualizzazione su foto GoogleEarth agosto 2017

Si tratta di una frana attiva già cartografata nel Piano di Bacino che viene ampliata in conformità al perimetro stabilito da IFFI.

La modifica al Piano riguarda una modifica della geometria della frana presente con conferma della classe suscettività al dissesto (PG4).

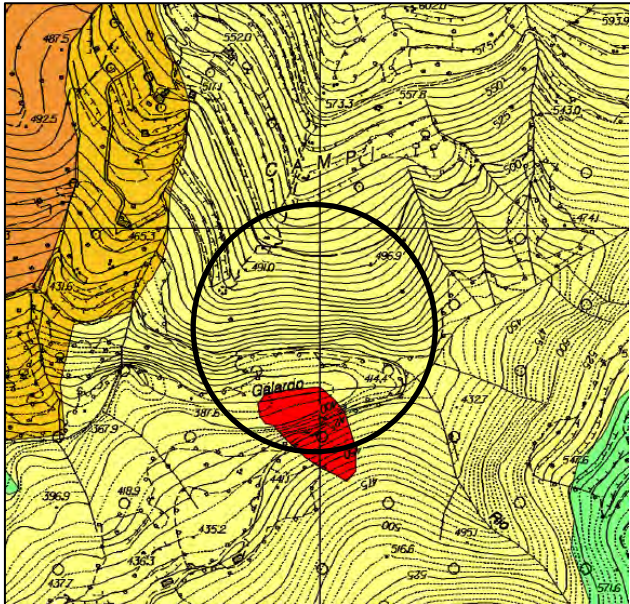
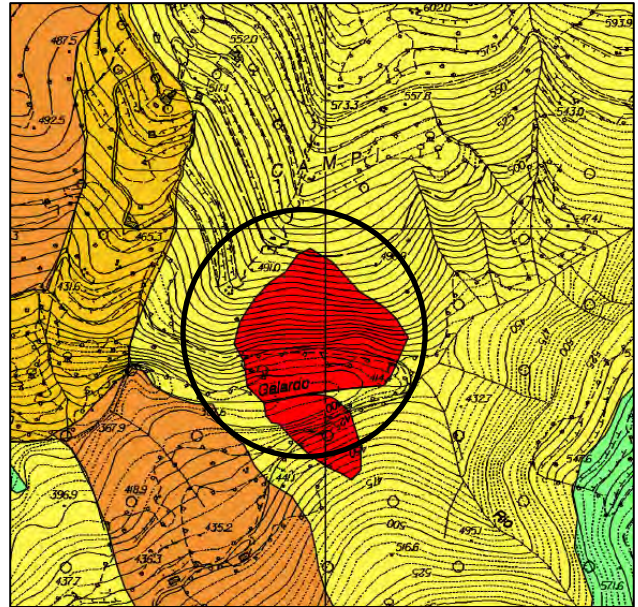
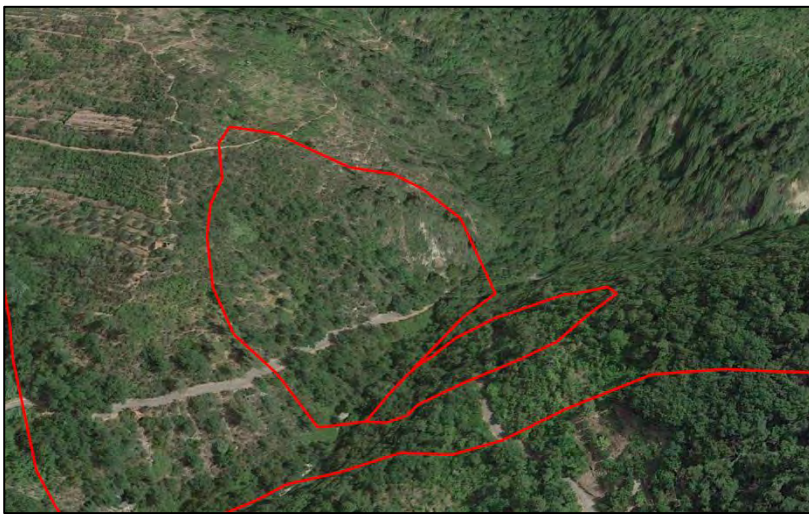
FRANA COD. ID: 50

Carta della Suscettività Piano vigente

Carta della Suscettività in Variante al Piano vigente

Visualizzazione su foto GoogleEarth agosto 2017

Si tratta di una frana non presente nel Piano di Bacino ma cartografata da IFFI e confermata dal PUC.

La modifica al Piano riguarda l'inserimento di un 'nuovo' corpo di frana con classe suscettività al dissesto Pg4.

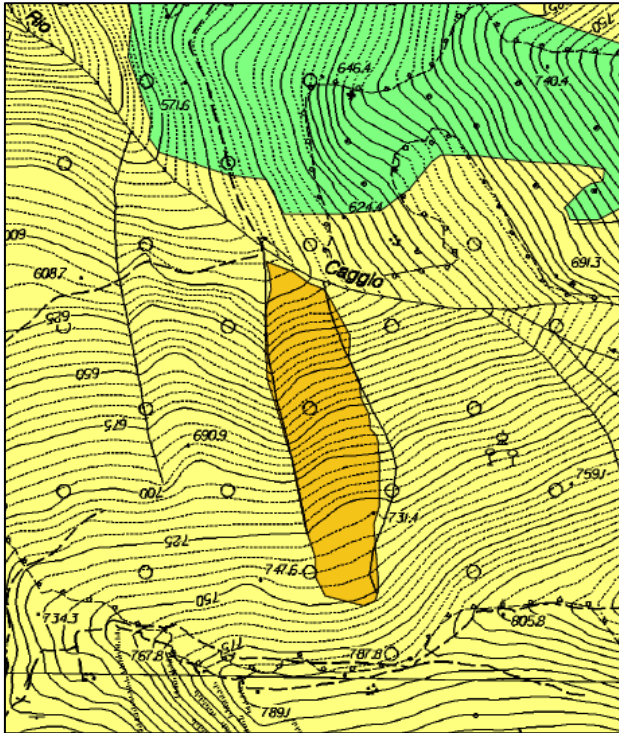
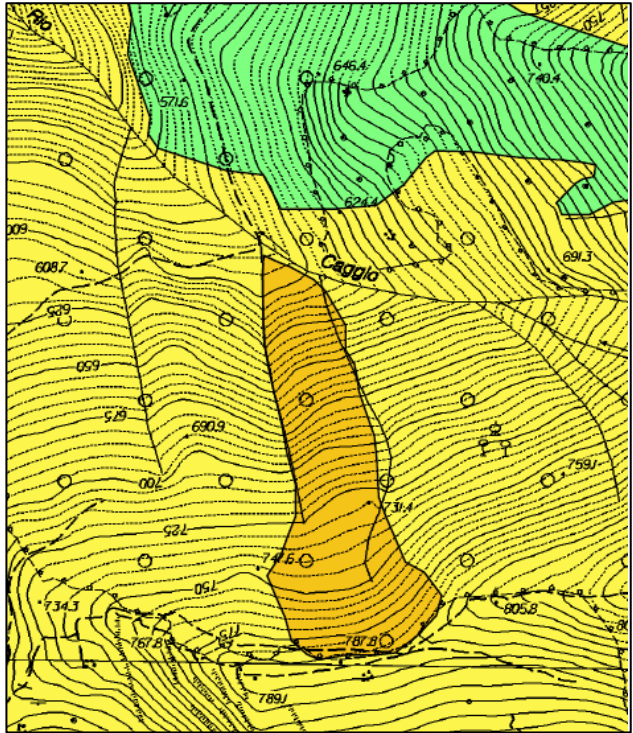
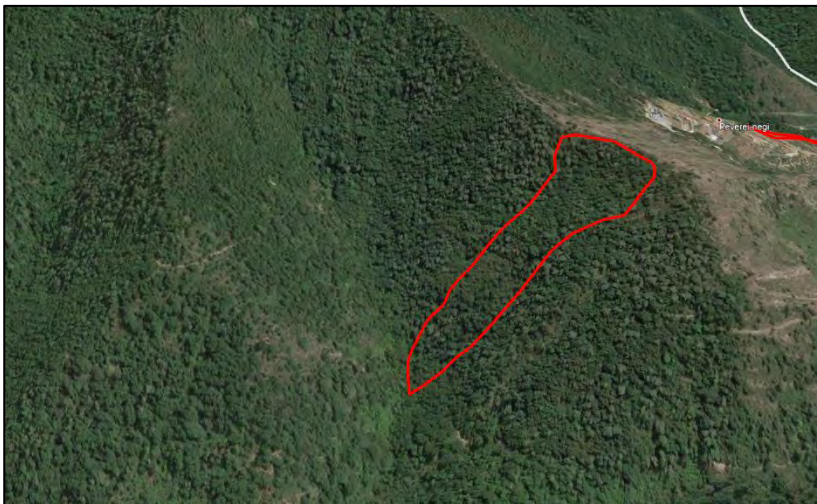
FRANA COD. ID: 62

Carta della Suscettività Piano vigente

Carta della Suscettività in Variante al Piano vigente

Visualizzazione su foto GoogleEarth agosto 2017

Frana già cartografata nel Piano di Bacino che risulta, anche, ripresa nel censimento IFFI, con dimensione più estesa. Nell'ambito della presente revisione viene adottata la geometria indicata nel progetto IFFI; la perimetrazione del corpo di frana è stato ampliato a comprenderne il ciglio.

La modifica al Piano riguarda una modifica della geometria della frana presente con conferma della classe suscettività al dissesto (PG3b).

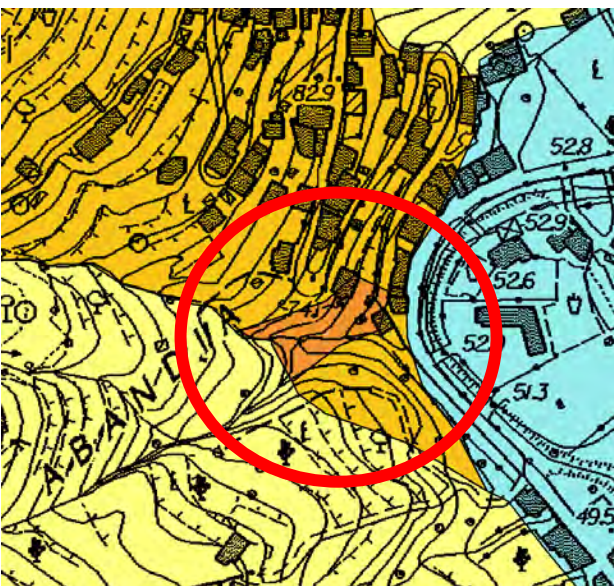
FRANA COD. ID: 6

In particolare nella carta geomorfologica di Piano sono segnalati dei corpi di frana attiva localizzati lungo il colatore che segna il limite meridionale dell'abitato di San Biagio della Cima (vedi stralcio carta geomorfologica, che segue).

Confronto nuova perimetrazione su base CTR

Viene quindi rivista la perimetrazione definendo un'area in dissesto lungo il torrente, che ricomprende i corpi di frana già segnalati, e ridefinendo la classe di pericolosità come a 'molto alta suscettività', di grado PG4, per frana attiva (come indicato nella cartografia di base del Piano,) anziché PG3a, come attualmente indicata.

Stralcio Carta della Suscettività Piano vigente

Stralcio Carta della Suscettività in Variante al Piano vigente

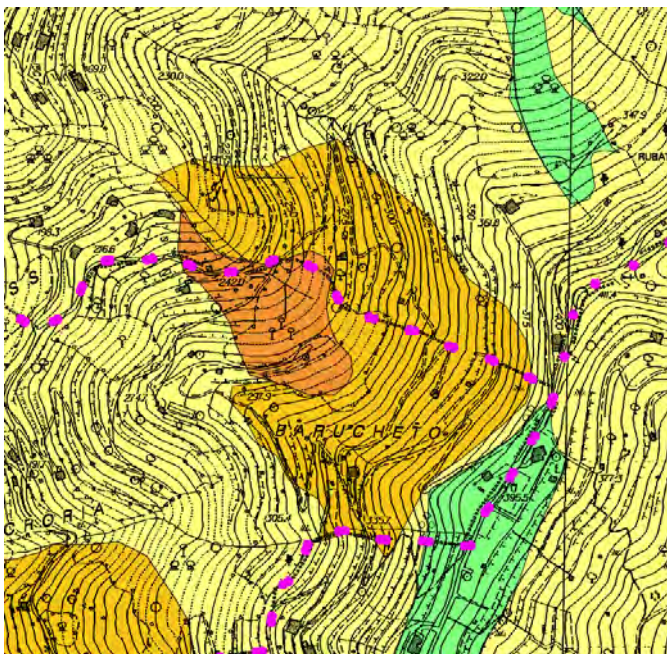
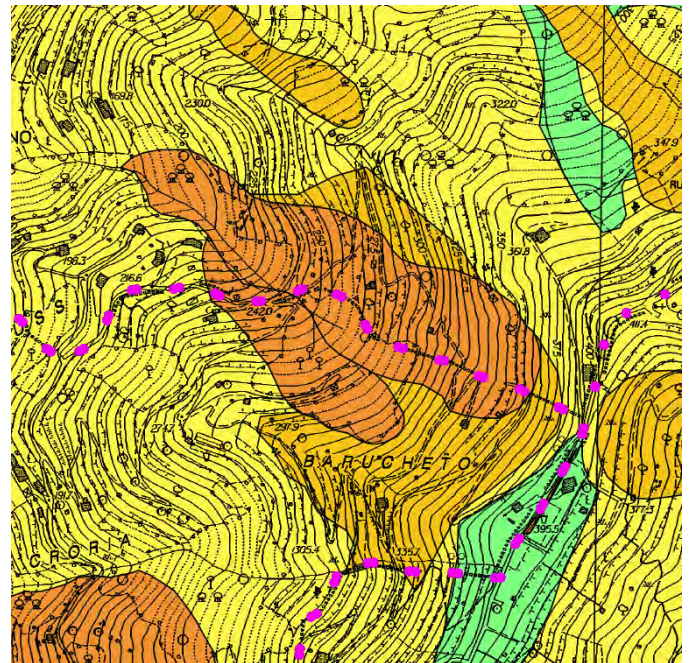
FRANA COD. ID: 8 – 9

La revisione determina una riclassificazione, da Pg3b verso la classe Pg3a (alta pericolosità), dei settori di versante riconosciuti in frana quiescente.

Stralcio Carta della Sucettività Piano vigente

Stralcio Carta della Sucettività in Variante al Piano vigente

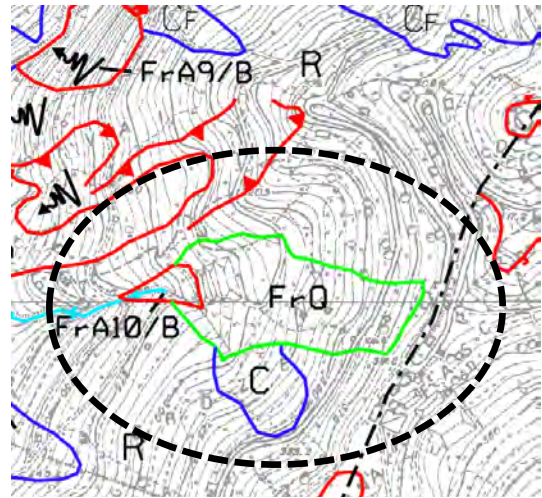
Stralcio della Carta geomorfologica del PDB vigente

Sulla base dello studio di MS e dei successivi approfondimenti si è condotta una riconsiderazione di quanto già rappresentato nel PDB vigente. In particolare nella carta geomorfologia del Piano (vedi immagine a lato) è indicata una coltre di copertura detritica che si ‘appoggia’ sul corpo di frana quiescente.

E' stata, così, rivista la perimetrazione dell'areale, sulla base dell'analisi fotointerpretativa (St.14A ft.493-494) e delle evidenze di campagna (sopralluogo del 14.03.2018) rivedendo la geometria del corpo di frana quiescente (FrQ) e della porzione di corpo di frana attivo (FrA10/B), questo per una migliore aderenza della perimetrazione alla base cartografica. Vengono, ancora, riconosciuti, in due settori contigui, due nuovi corpi di frana inattiva.

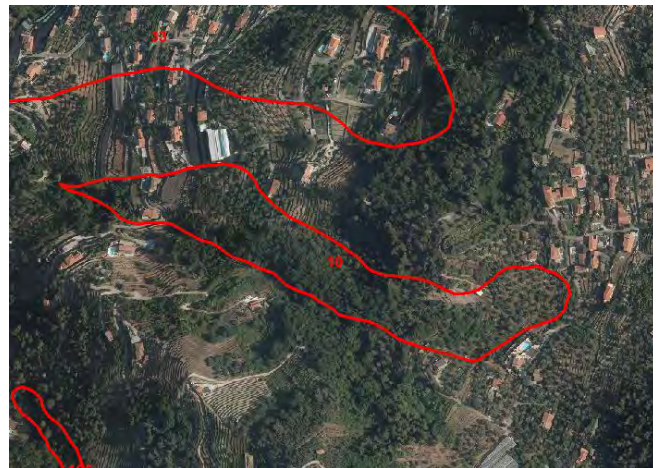
Revisione perimetrazione su base Ortofoto RL 2016

La revisione del dissesto conferma la condizione di attività dello stesso e determina, localmente, un aumento della perimetrazione della classe di pericolosità PG4.

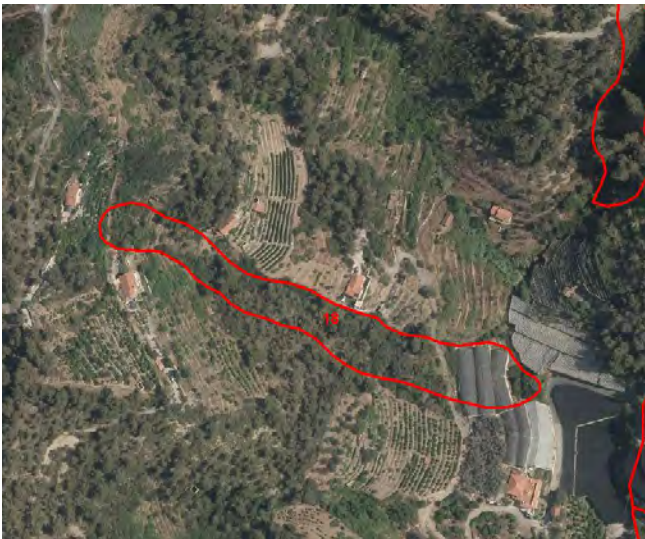
Proposta di inserimento di un nuovo corpo di frana nella cartografia di PDB già indicato dalle fonti di archivio dello studio di MS (dato IFFI, aggiornamento 2014), in Località Fullavin.
 La perimetrazione del dato di archivio è stata ripresa ed opportunamente riconsiderata attraverso l'analisi fotointerpretativa nonché mediante verifiche di campo.

In particolare nel sopralluogo svoltosi in data 20.12.2017 è stato possibile osservare la presenza di un assetto morfologico irregolare nella zona delimitata dalla nuova perimetrazione di frana e la deformazione del tratto di strada comunale/vicinale che attraversa la parte terminale del corpo di frana.

Revisione perimetrazione su base Ortofoto RL 2016

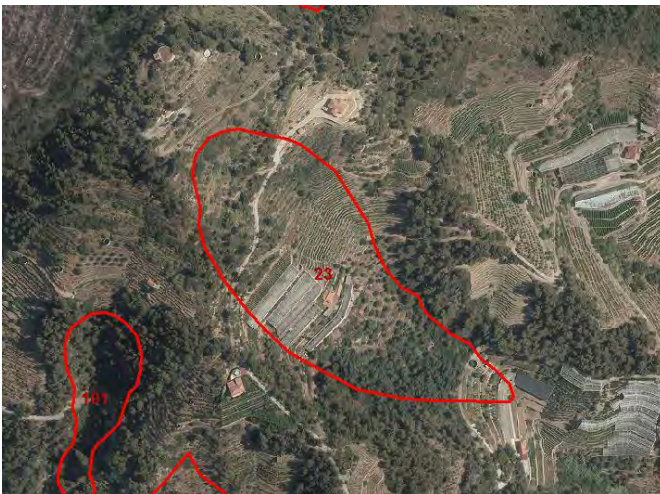
La perimetrazione dell’areale in dissesto è stata verificata mediante l’analisi fotointerpretativa, e si è ritenuto maggiormente aderente alla conformazione morfologica dei luoghi la perimetrazione indicata nel censimento IFFI (aggiornamento 2014).

Revisione perimetrazione su base Ortotofo RL 2016

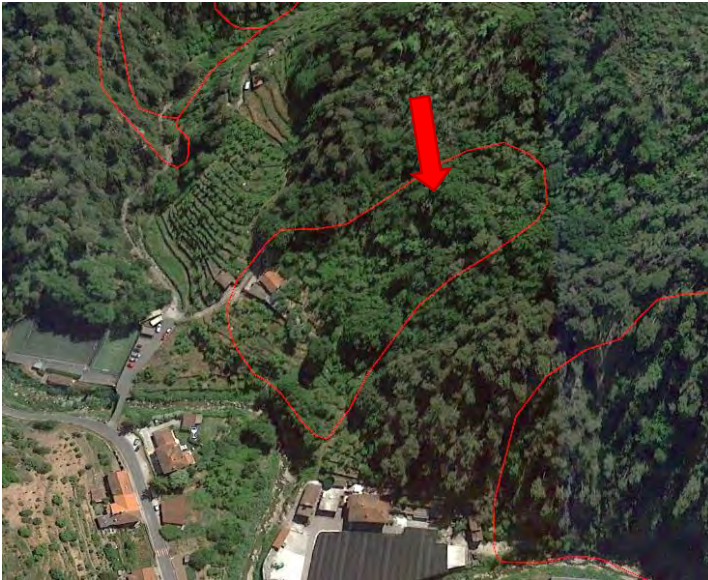
Sulla base dei nuovi studi di MS si propone la revisione della perimetrazione dell'areale andando ad attribuire una origine gravitativa alle coltri detritiche incidenti sul versante, le quali risultano, peraltro, potenzialmente soggette a fenomeni erosivi al piede per le dinamiche torrentizie indotte dal T. Vallecorsia.

Revisione perimetrazione su base GoogleEarth

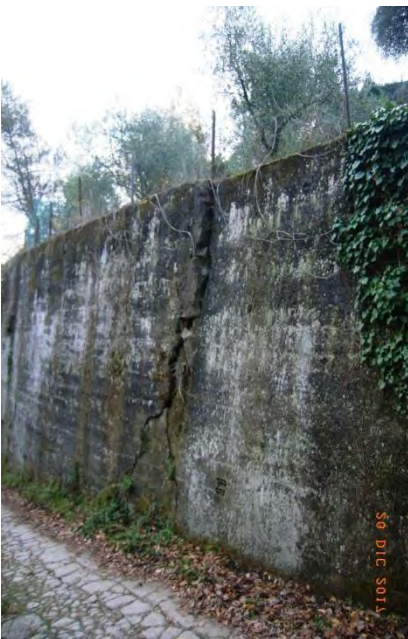
Viene anche rivista la perimetrazione di pericolosità (attualmente classificata PG4 e PG3b) lungo il corso del Rio Massabò. Dai risultatati del sopralluogo è risultata una condizione di dissesto che interessa il fondo e le sponde del rivo, con fenomeni di rischiamo a carico del vicino corpo di paleofrana mappato sulla cartografia di Piano, posto in sinistra orografica, che determinano stati lesivi a carico dei manufatti presenti (vedi immagine che segue). E' stato quindi inserito un corpo di frana attivo (ID. 103) sviluppato lungo il corso d'acqua, avente classe PG4.

Vista dei luoghi (20/12/2017)

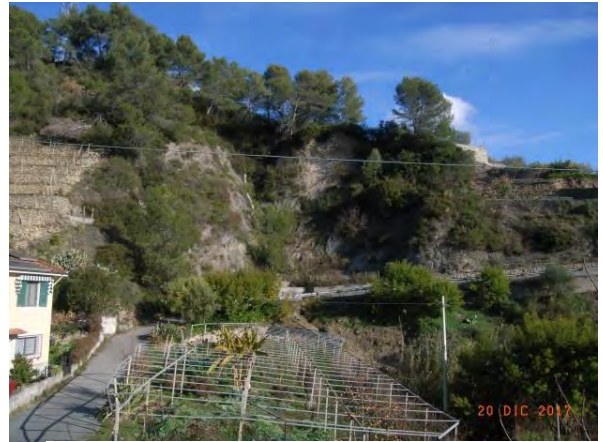
Vista dei luoghi (20/12/2017)

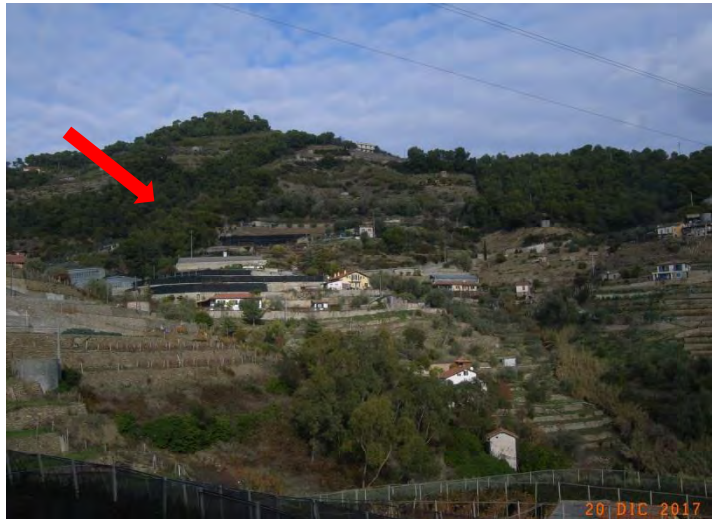
Revisione perimetrazione zone ad elevata pericolosità PG3a e PG4 su base CTR

Proposta di inserimento di un nuovo corpo di frana nella cartografia di PDB. Tale modifica non deriva da pregressi dati di archivio, bensì da una riconsiderazione dell'assetto morfologico della zona effettuata nell'ambito degli studi a corredo della analisi di MS.

Nello specifico, viene riconosciuto un corpo di frana quiescente, sviluppato nella zona di compluvio del versante in sponda orografica sinistra del bacino minore del Rio Fullavin, tributario del T.Vallecrosia.
