Accordo di avvalimento sottoscritto con Autorità di Bacino Distrettuale Appennino Settentrionale. Approvazione della variante al Piano di Bacino stralcio T. Borghetto/Vallecorsia - Ambito 2 Nervia, relativa all'aggiornamento del quadro della pericolosità geomorfologica.

PIANO DI BACINO STRALCIO PER LA TUTELA DAL RISCHIO IDROGEOLOGICO

RELAZIONE GENERALE

Con la presente si relaziona in merito alle attività svolte nell'ambito dell'aggiornamento del quadro della franosità del Piano di Bacino dei T. Borghetto/Vallecrosia relativamente al territorio ricompreso nei Comuni di **Bordighera, Perinaldo, San Biagio della Cima, Seborga, Soldano, Vallebona, Vallecrosia**.

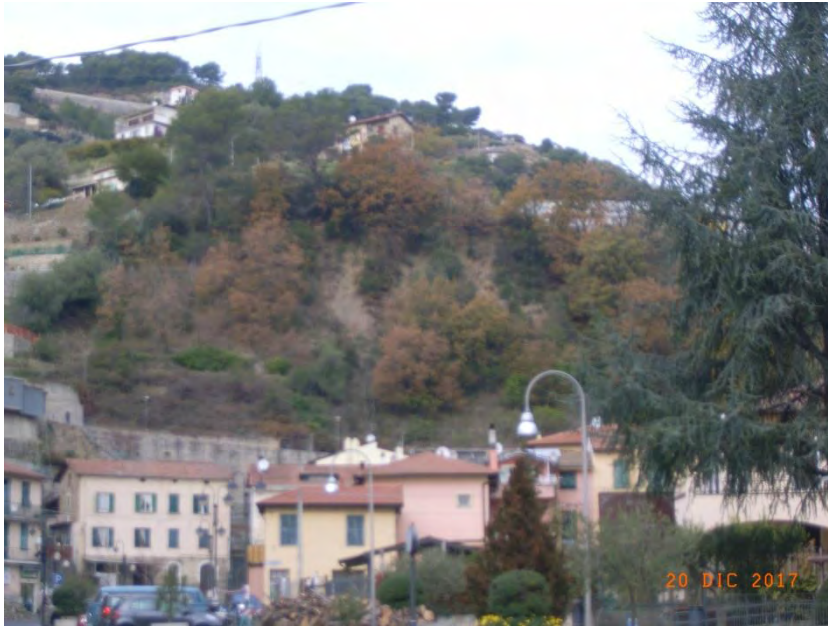
Stralcio Carta della Suscettività in Variante al Piano vigente

Proposta di inserimento di un nuovo corpo di frana nella cartografia di PDB. Tale modifica non deriva da pregressi dati di archivio, bensì dalle evidenze di sito che mostrano ancora evidenti le tracce del dissesto, legato verosimilmente ai pregressi eventi alluvionali (vedi immagine che segue).

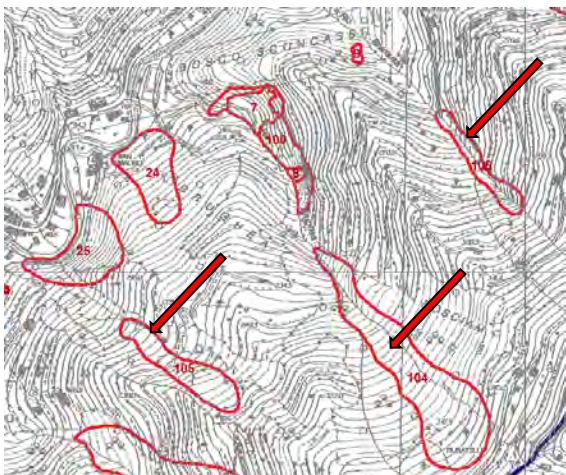
Stralcio Carta della Sucettività in Variante al Piano vigente

Proposta di inserimento di nuovi corpo di frana nella cartografia di PDB. Si tratta di dissesti indicati nella cartografica CARG (Carta Geologica d'Italia di recente produzione) per i corpi contraddistinti dai codici ID. 104 e ID.106 la cui perimetrazione è stata ripresa ed opportunamente riconsiderata attraverso l'analisi fotointerpretativa. Non deriva, invece, da un pregresso dato di archivio il corpo di frana avente codice ID. 105 che è frutto degli approfondimenti conseguenti alla verifica degli studi di MS.

I corpi di frana in questione si sviluppano lungo i versanti montuosi posti in sinistra orografica del T. Varatella, nelle porzioni medie e sommitali degli stessi. Tale modifica deriva da una riconsiderazione dell'assetto morfologico rappresentato nella Carta Geomorfologica del Piano vigente dove è indicata la presenza rotture di pendio (quiescenti) e di localizzate coperture detritiche, sia potenti che di medio spessore (vedi figura a lato).

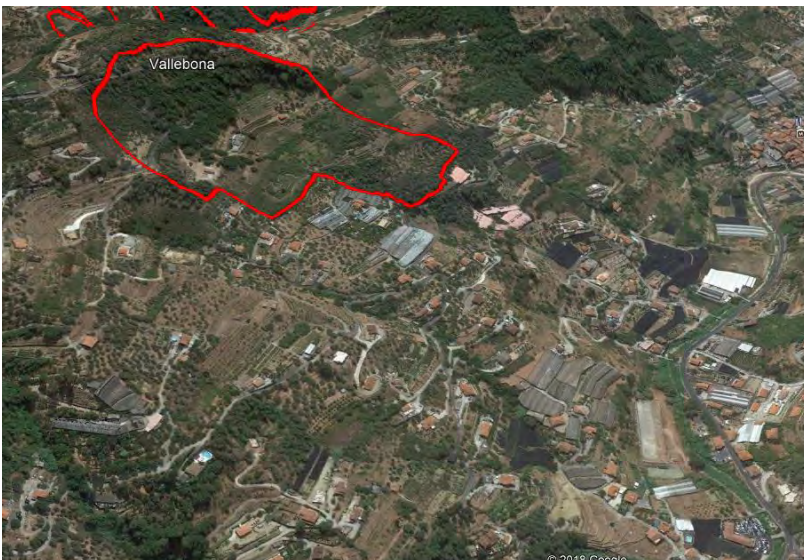
Stralcio Carta della Sucettività in Variante al Piano vigente

La revisione del dissesto determina una estensione della perimetrazione della zona classificata ad alta pericolosità, di tipo PG3b.

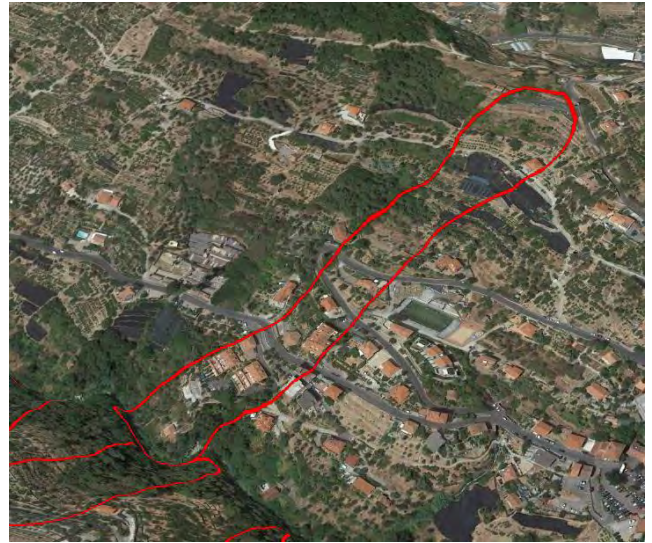
Vista area in dissesto per la porzione relativa al territorio del Comune di Vallebona

Revisione di frana già presente nel PDB a cui è stata attribuita una classe di pericolosità PG3b. Gli esiti dell'analisi fotointerpretativa e l'analisi di campagna hanno condotto ad una riconsiderazione della perimetrazione del dissesto rappresentato nel PDB vigente. In particolare è stata ridefinita la zona di corona ed ampliata la perimetrazione del dissesto nella parte terminale, fino al tracciato del locale colatore (Rio Borghetto). Nell'ambito della revisione (geometrica) condotta si è anche provveduto ad accorpare, nella nuova perimetrazione l'elemento id. 24 che è privo di significato geomorfologico, bensì è il prodotto di una elaborazione informatica.

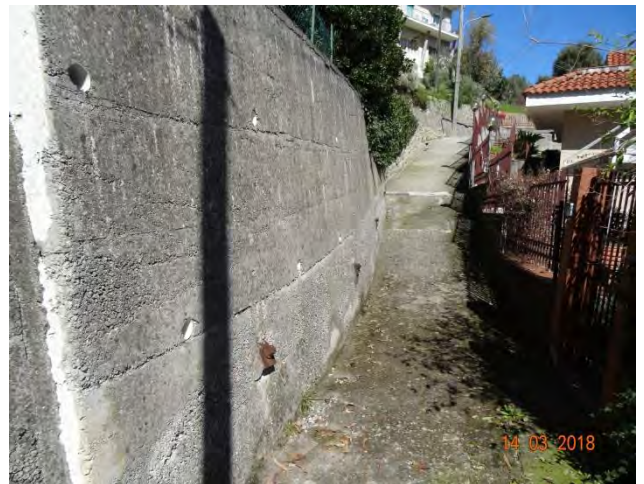
Stralcio Carta della Suscettività in Variante al Piano vigente

La revisione proposta conferma la condizione di pericolosità dello stesso e determina un aumento della perimetrazione della classe di pericolosità PG3b.

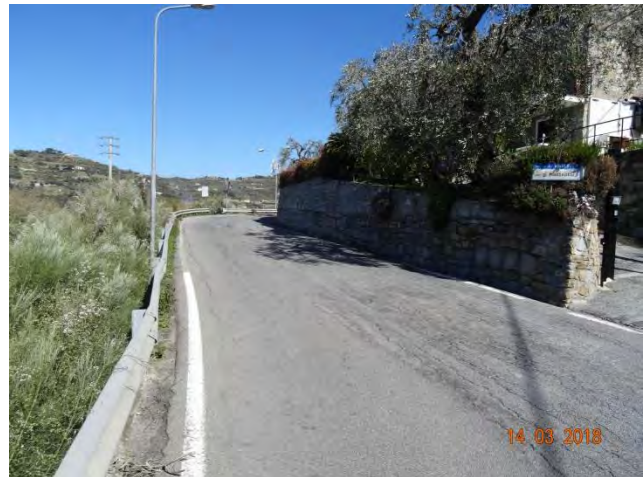
Stralcio della Carta geomorfologica del PDB vigente

Sulla base dei nuovi studi di MS, previa verifica mediante analisi fotointerpretativa e ricongiunzione dei luoghi, si propone la revisione della perimetrazione del dissesto (la cui 'nuova' geometria interessa anche il vicino Comune di Bordighera) e dello stato di attività indicato nel PDB vigente, sulla base, anche, dalle

Vengono così identificati due diversi corpi franosi che presentano una migliore 'aderenza' geomorfologica rispetto a quanto attualmente rappresentato nel Piano.

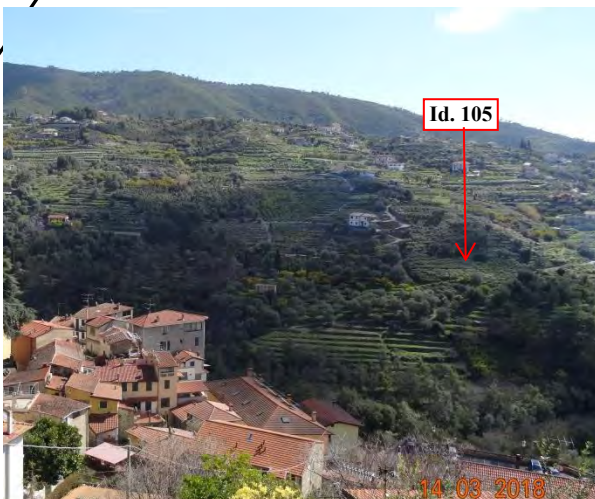
In particolare nel sopralluogo svolto in data 14.03.2018 è stato possibile osservare, per la zona delimitata dalla nuova perimetrazione di frana del corpo **id. 3**, la presenza di un assetto morfologico irregolare e la deformazione del tratto di strada provinciale che attraversa la parte superiore del corpo di frana. Conseguentemente, pur riconoscendo la condizione di inattività, viene indicato, per il corpo id. 3, uno stato di **quiescenza**, cui corrisponde la classe di pericolosità geomorfologica PG3a.

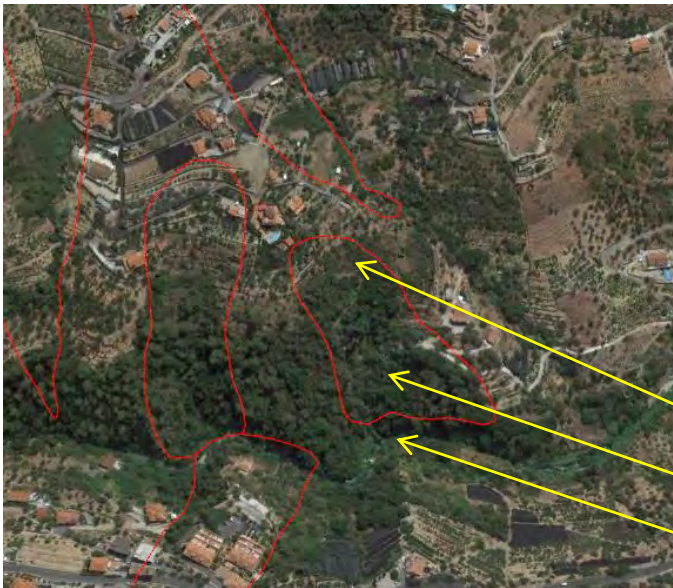
Allo stesso modo viene introdotto nel Piano un nuovo corpo di frana **id. 102** presente nella porzione terminale del versante; per tale corpo franoso l'analisi geomorfologica condotta ha riconosciuto la presenza dei caratteri morfologici distintivi (anomalia del profilo topografico, lungo la sezione longitudinale, che è associato ad una scarpata morfologica nella parte superiore, parzialmente rielaborata).

A tale fenomeno è stata attribuita una classe di pericolosità elevata, di tipo PG3a, per la presenza di fenomeni erosivi relativi alla dinamica torrenziale preso il piede del corpo di accumulo che, stante la condizione di inattività dello stesso, ne determinano la possibilità di riattivazione .

Revisione perimetrazione su base CTR

- Settore di Corona/Scarpata morfologica
- Morfologia convessa/anomalia profilo longitud.
- Fenomeni erosivi a carico del piede da parte del torrente di fondovalle

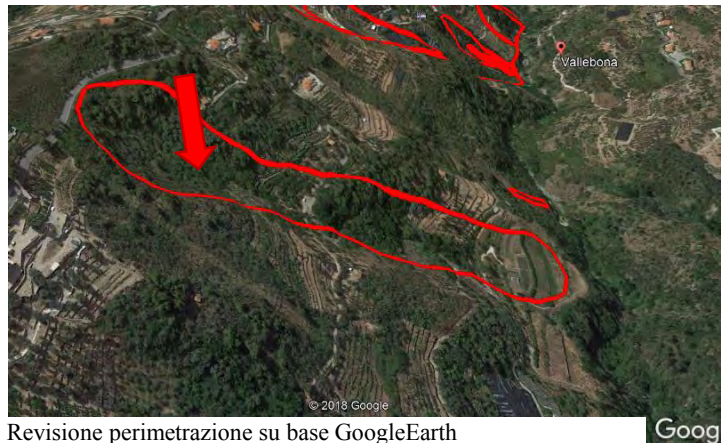
Revisione e confronto perimetrazione su base CTR

La revisione propone la revisione della perimetrazione della classe di pericolosità PG3b con una estensione verso monte della stessa.

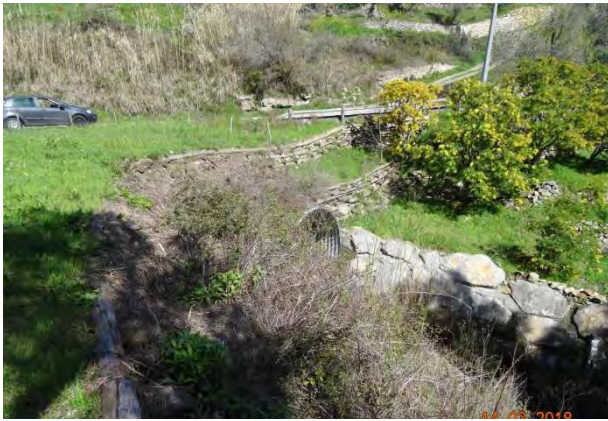
Riguardo al corpo di frana id. 30, nel corso del sopralluogo svoltosi in data 14.03.2018 è stato possibile osservare la presenza di un intervento di consolidamento della sponda del torrente Vallone (vedi immagine seguente).

Intervento di sistemazione presso zona PG4

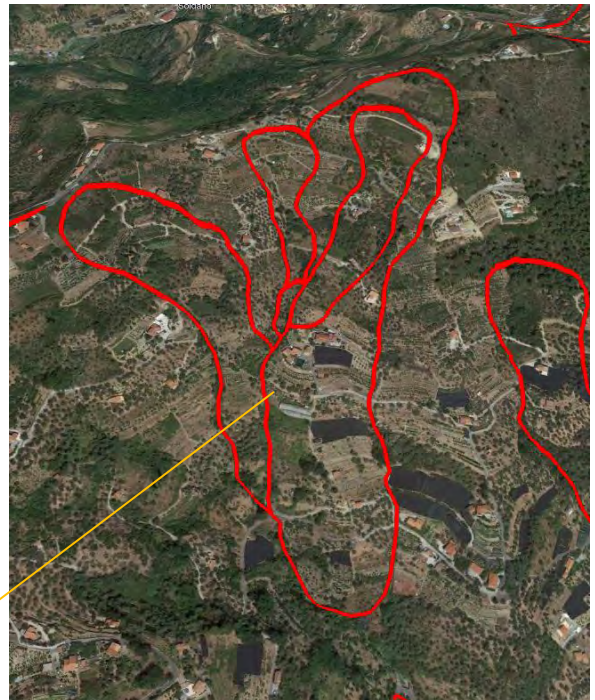
Revisione perimetrazione su base GoogleEarth

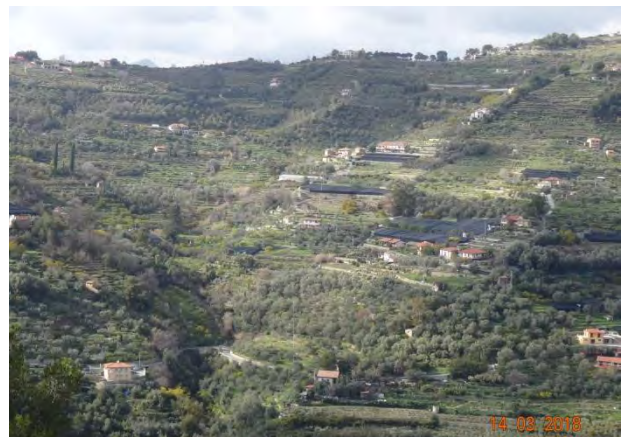
Vista panoramica areale oggetto di revisione

La revisione propone la revisione della perimetrazione della classe di pericolosità PG3b del versante in località Case Castellane: estendendo l'areale in questione ed individuando nuovi settori a pericolosità per frana in classe PG3b nonché un'areale in classe di pericolosità PG3a. Viene anche confermata la zona a molto alta suscettività al dissesto di classe PG4 i fregio al Rio Vallone.

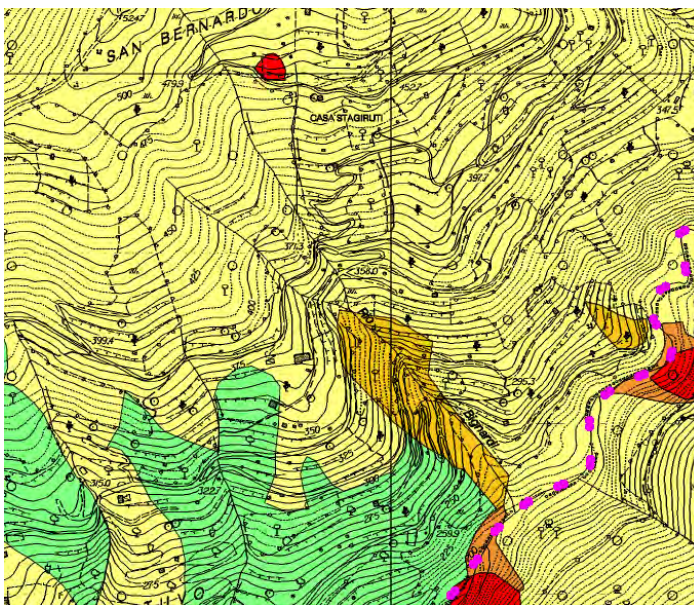
Stralcio Carta della Suscettività Piano vigente

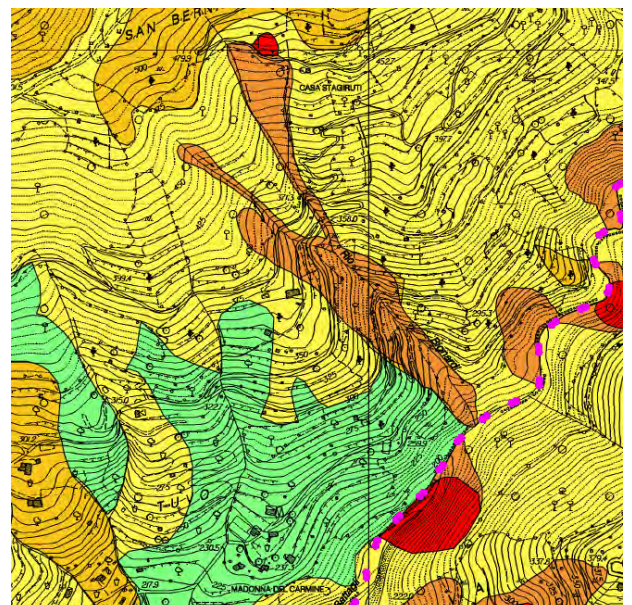
La revisione del dissesto determina una riclassificazione del grado di pericolosità, da PG3b/Pg2 a PG3a, ed un'estensione areale dei settori di versante soggetti maggior vincolo.

Stralcio Carta della Suscettività in Variante al Piano vigente

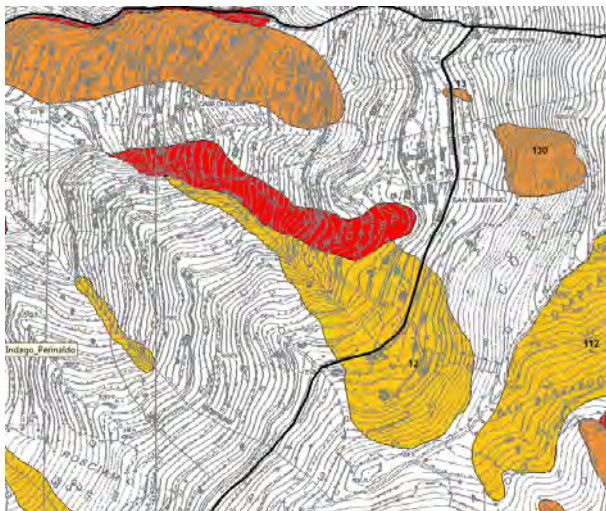
L’interpretazione geomorfologica, condotta mediante analisi fotointerpretativa (V.A. b/n 1988/89 st. 14A, 490-494) e rilievo di campagna, ha riconosciuto un corpo di frana in stato relitto (con cinematica di tipo complesso) del quale il Piano rappresenta solo la zona di corona, appunto la corona di frana segnalata nella carta Geomorfologica, senza indicare il restante corpo di accumulo, riconoscibili dalla variabilità del profilo longitudinale e da un reticolo idrografico secondario particolarmente articolato.

Revisione corpo di frana su base CTR

L’areale di frana interessa, per la porzione superiore, il territorio del Comune di Vallebona e, per la restante parte, si sviluppa nel Comune di Soldano.

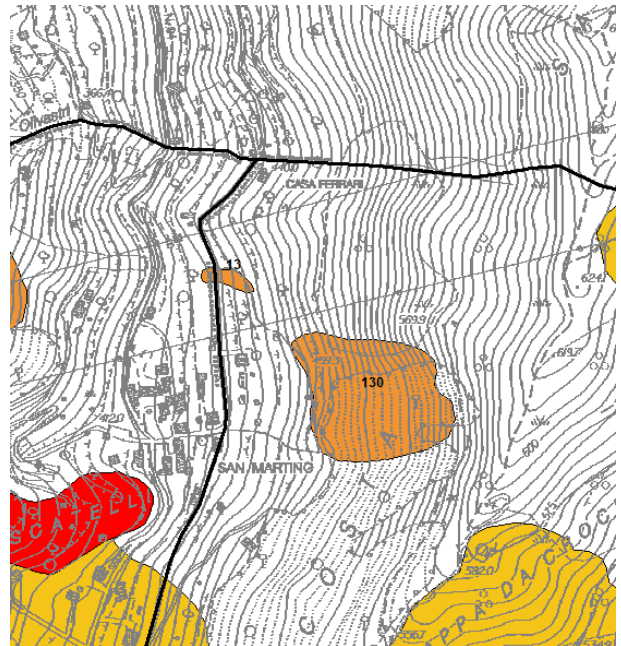
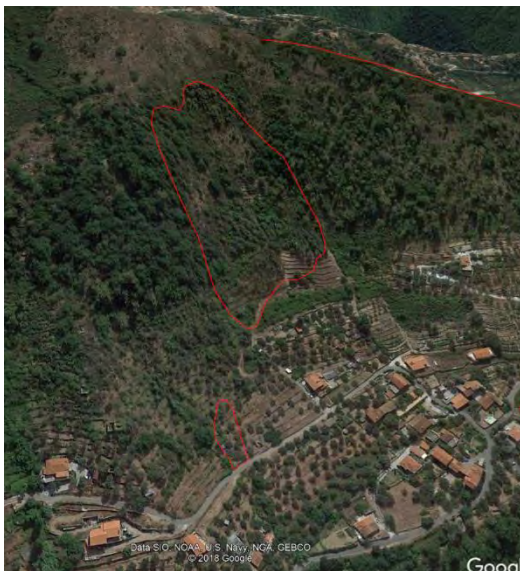
Revisione classificazione di pericolosità per individuazione aree in dissesto per frana non rappresentate nella cartografia del Piano di Bacino. In particolare sulla base di quanto segnalato negli studi di MS e degli approfondimenti condotti (analisi fotointerpretativa dei luoghi e rilievo di campagna) sono stati riconosciuti due corpi di frana, rispettivamente id. 13 e id. 130, per i quali sussistono condizioni di possibile riattivazione, anche parziale, degli stessi. Quindi è stata attribuita ad entrambi gli areali una classe di pericolosità PG3a.

Da un punto di vista geomorfologico si tratta di due fenomeni con caratteristiche diverse: il corpo di frana id. 13 rappresenta una frana di inattiva di tipo complesso mentre la frana id. 130 è, sempre inattiva, ma di scorrimento.

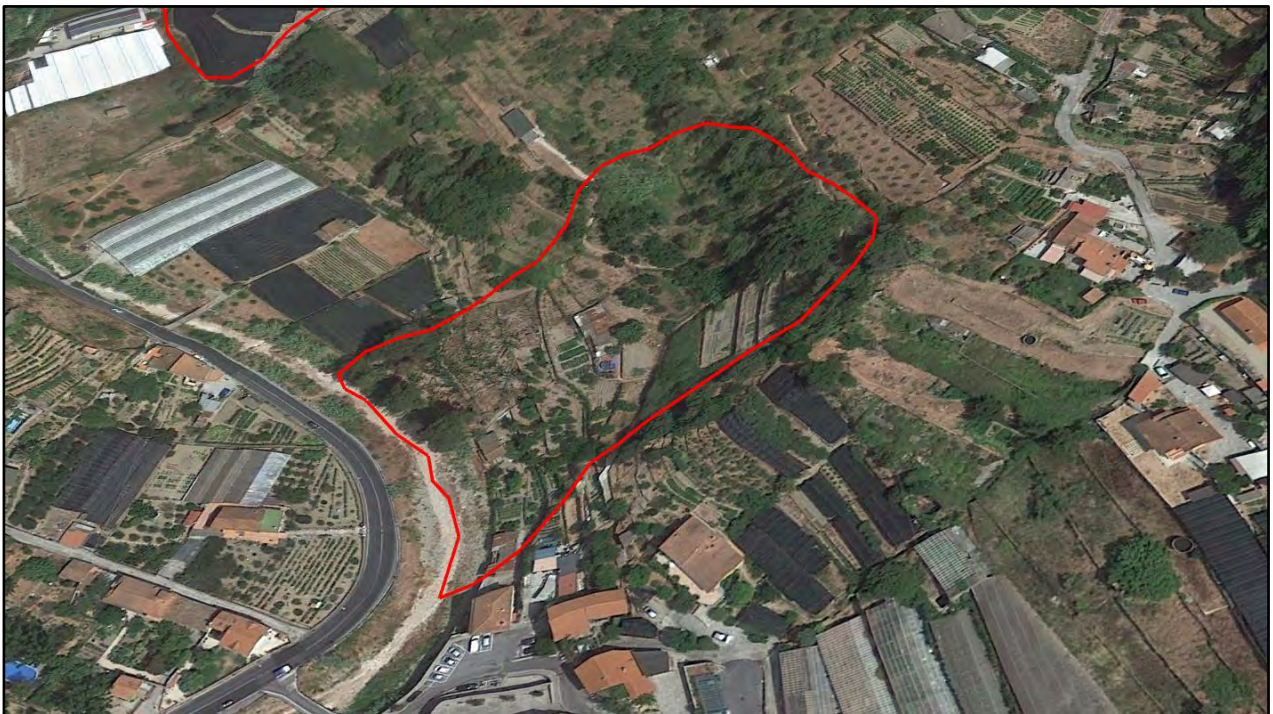
Visualizzazione su foto GoogleEarth marzo 2017

Frana già cartografata nel progetto IFFI con stato di attività quiescente e tipologia a scorrimento; dall'analisi delle fotografie aeree la morfologia conferma l'interpretazione con una ben visibile rottura di pendio lungo la superficie di distacco e la porzione sub-pianeggiante dell'accumulo.

Nonostante la presenza dell'azione erosiva del torrente al piede dell'accumulo la pendenza non eccessiva del versante fa sì che non vi siano segnali di movimento, pertanto è inserita nel Piano di Bacino con classe suscettività al dissesto Pg3a.

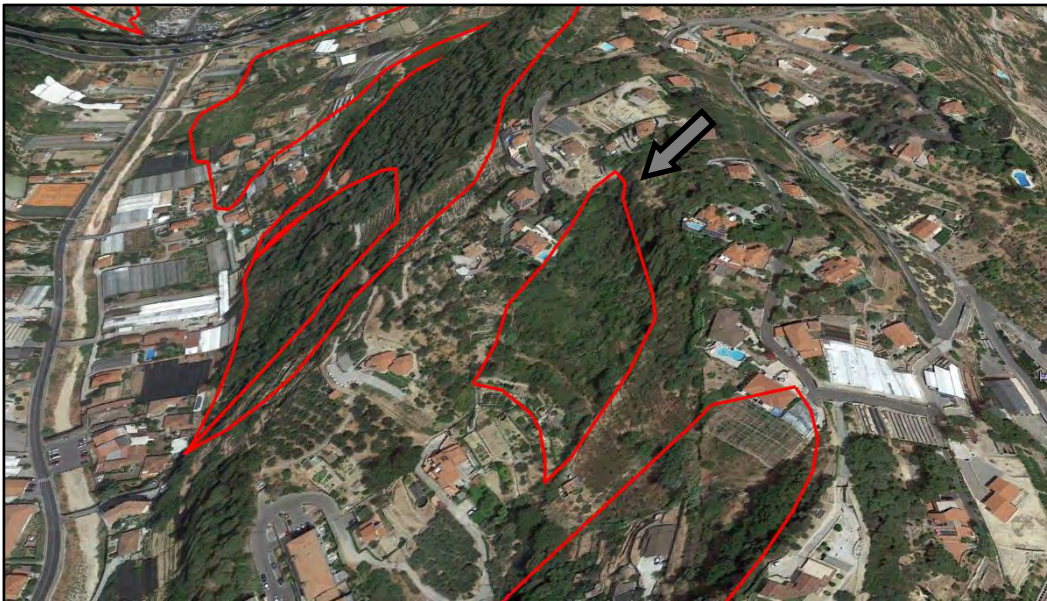
FRANA COD. ID: 2

Carta della Suscettività Piano vigente

Carta della Suscettività in Variante al Piano vigente

Visualizzazione su foto GoogleEarth marzo 2017

Frana già cartografata nel Piano urbanistico del Comune; il perimetro è stato leggermente modificato sul lato Sud a seguire l'evidente cambio di pendenza del versante.

L'areale in dissesto è stato inserito nel Piano di Bacino con classe suscettività al dissesto Pg3a.

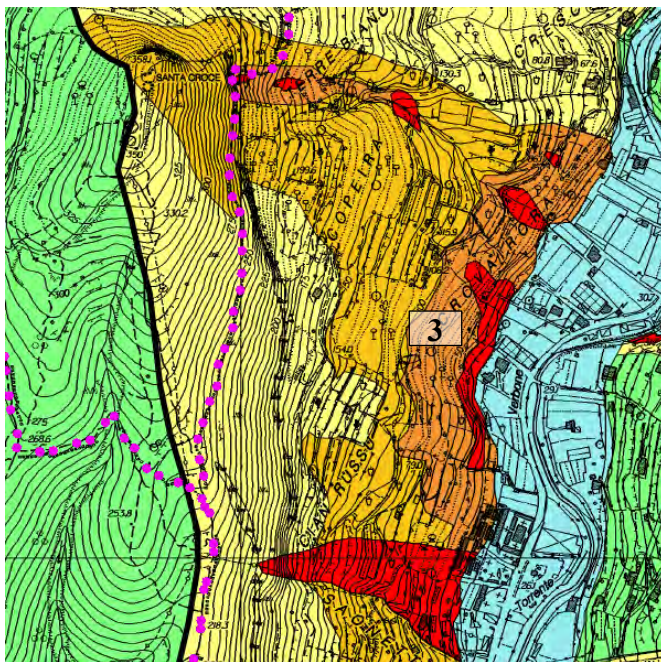
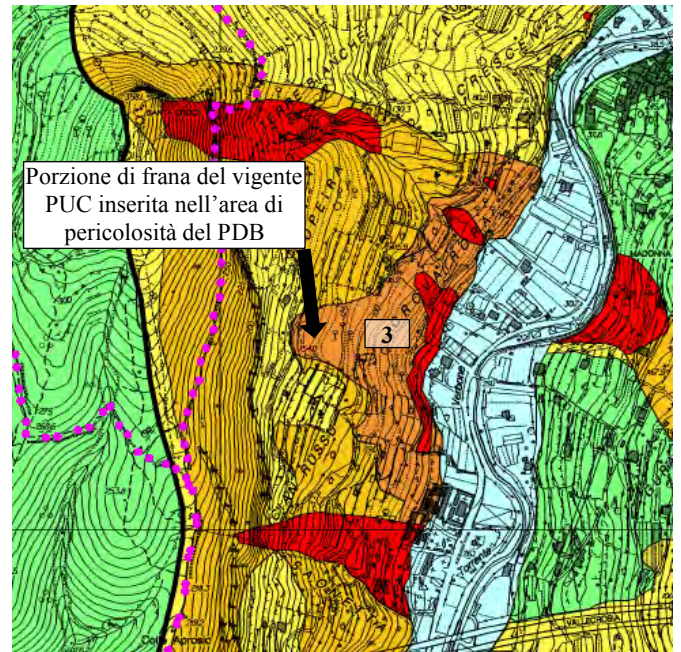
FRANA COD. ID: 3 (-13)

Sulla base dell'analisi dei luoghi, mediante analisi fotointerpretativa, e facendo riferimento ai dati dello strumento urbanistico comunale è stata inserita il perimetro di una frana quiescente (ID.13) ad integrazione di un'areale di pericolosità di classe Pg3a, già mappato nel vigente PDB.

Di fatto la frana derivante dal PUC (cod. ID. 13) risulta "inglobata" nella geometria dell'areale di pericolosità del PDB (ID. 3); quest'ultimo viene, per così dire, esteso a ricomprendere la zona di testata della frana (quiescente) perimetrata dallo strumento urbanistico comunale.

Carta della Sucettività Piano vigente

Carta della Sucettività in Variante al Piano vigente

Ai fini dell'aggiornamento del vigente Piano di bacino si proceduto ad estendere, localmente verso monte, un areale a pericolosità di classe Pg3a; si tratta quindi di una modifica di carattere geometrico di un dato già presente nel Piano.

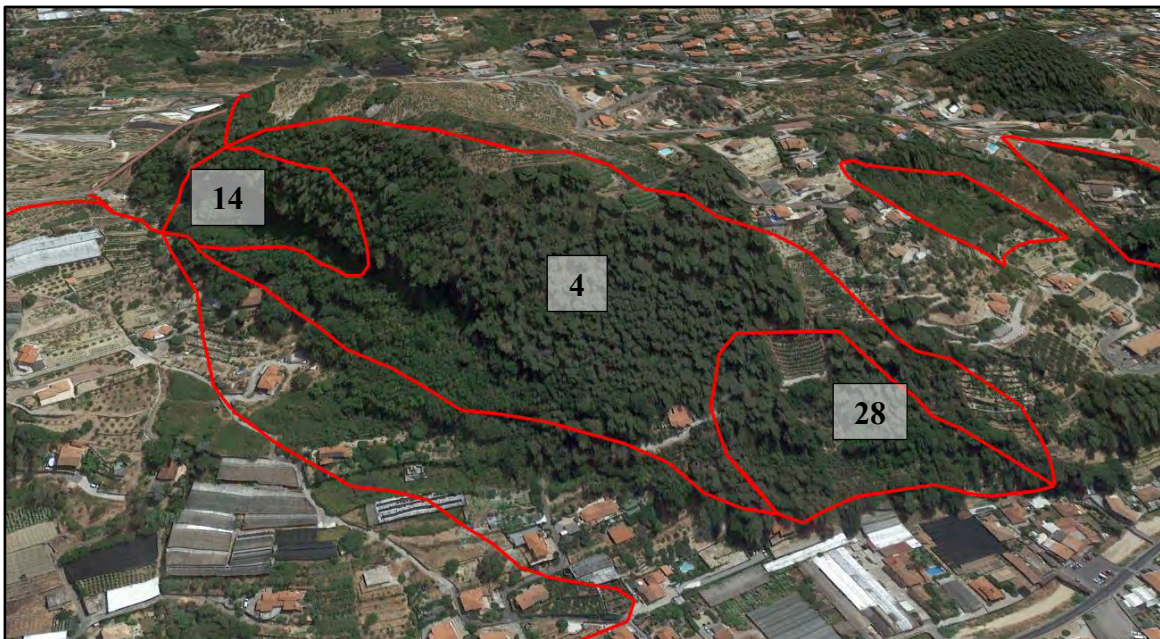
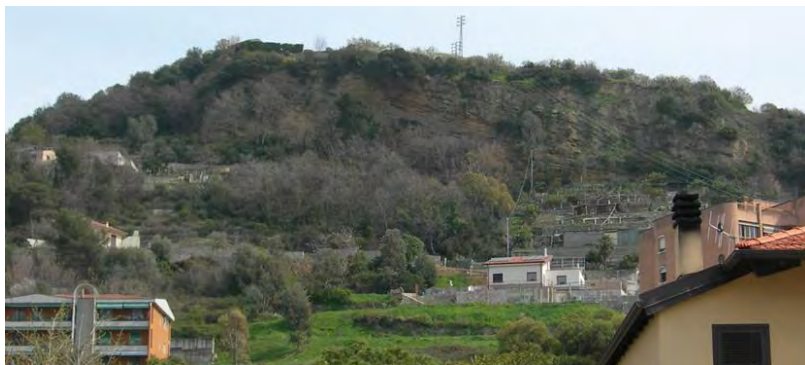
FRANA COD. ID: 4 – 14 - 28

Carta della Sucettività Piano vigente

Carta della Sucettività in Variante al Piano vigente

Visualizzazione su foto GoogleEarth marzo 2017

prima parte di zona di accumulo della scarpata stessa.

Complesso di aree in frana che coinvolge l'intero versante Nord-Ovest del Monte Bauso la cui mappatura deriva dalla combinazione delle diverse fonti considerate. Rimangono quindi differenziati due corpi attivi (ID 14 da PdB e ID 28 da PUC) lievemente ridisegnati su foto aeree mentre la restante porzione, con stato di attività quiescente, si estende a comprendere a monte l'evidente scarpata verticale in roccia e a valle la

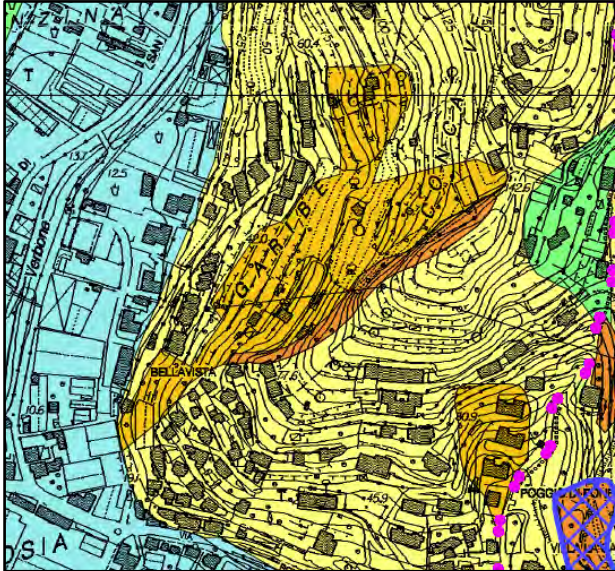
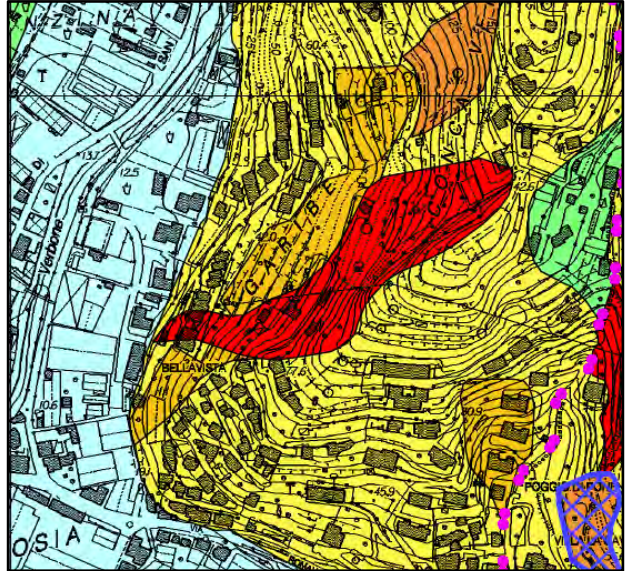
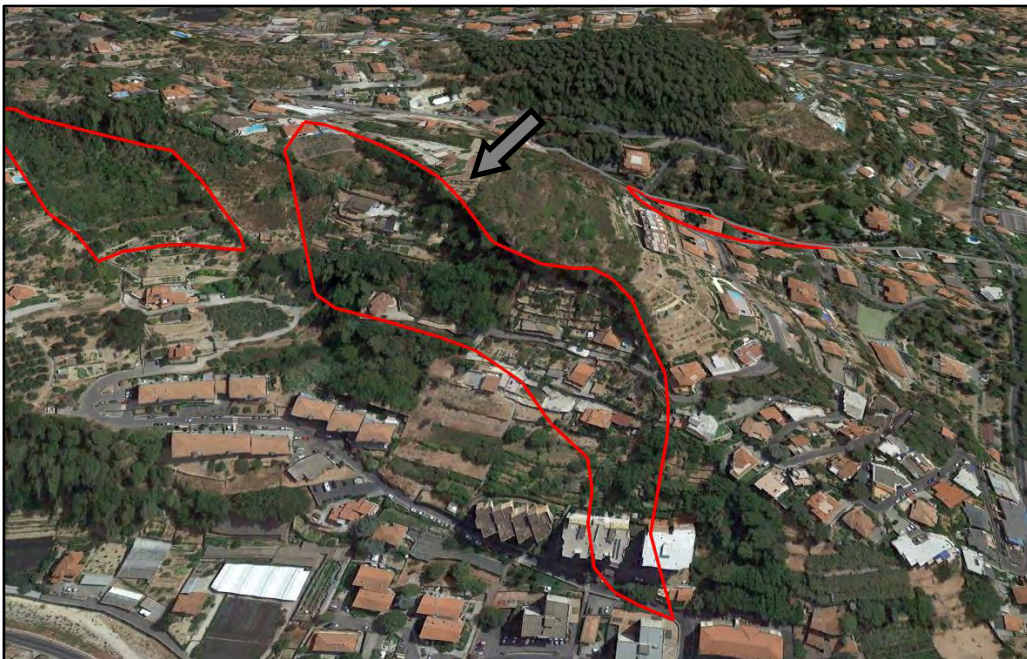
FRANA COD. ID: 5 - 26

Carta della Suscettività Piano vigente

Carta della Suscettività in Variante al Piano vigente

Visualizzazione su foto GoogleEarth marzo 2017

Sulla base dell'analisi dei luoghi e dei dati di archivio è stata riconsiderata la natura del corpo di frana in stato di quiescenza presente nel Piano di Bacino, che considera/perimetra unicamente la scarpata verticale in roccia. E' stata, quindi, inserita la frana attiva indicata nel PUC (in luogo della frana quiescente del PDB) che, oltre a comprendere la scarpata (già considerata nel PDB), coinvolge anche parte della falda detritica che ne costituisce l'accumulo.

Ai fini dell'aggiornamento del vigente Piano di bacino si proceduto a riunire i due corpi di frana derivanti rispettivamente dal PDB e dallo S.U. comunale (ID 5 e 26) in un'unica geometria di frana (in stato attivo) adattandola alle foto aeree. Tale areale in dissesto è inserito nel Piano di Bacino con classe suscettività Pg4.

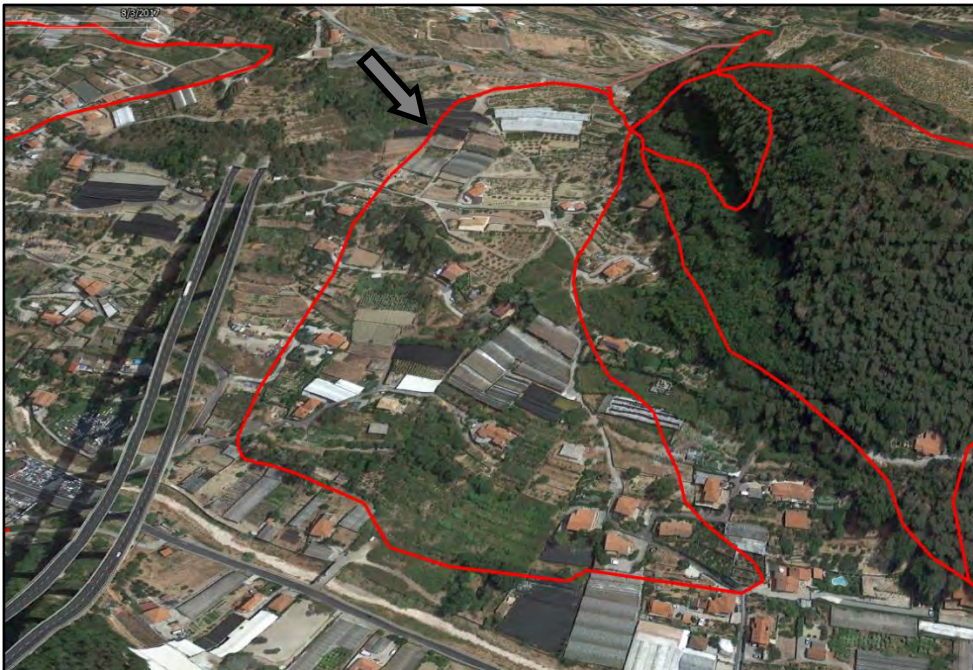
FRANA COD. ID: 10

Carta della Suscettività Piano vigente

Carta della Suscettività in Variante al Piano vigente

Visualizzazione su foto GoogleEarth marzo 2017

E' una paleofrana già presente nel Piano di bacino e nel Progetto IFFI. Il confine Sud e la zona di testa sono state leggermente ridisegnate con l'ausilio delle foto aeree.
Confermata nel Piano di Bacino con classe suscettività al dissesto Pg3b.

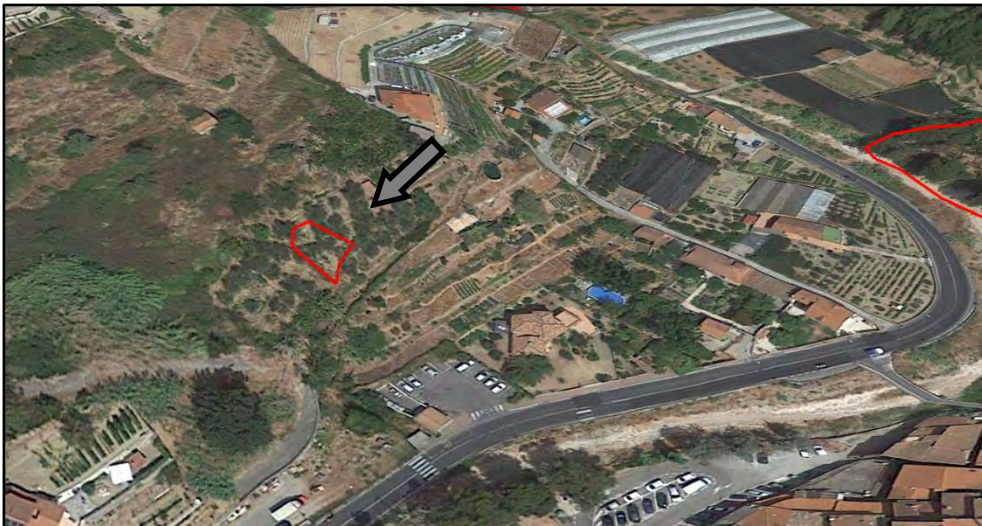
FRANA COD. ID: 19

Carta della Suscettività Piano vigente

Carta della Suscettività in Variante al Piano vigente

Visualizzazione su foto GoogleEarth marzo 2017

Frana non presente nel Piano di bacino ma cartografata nel progetto IFFI.
Inserita nel Piano di Bacino con classe suscettività al dissesto Pg4.

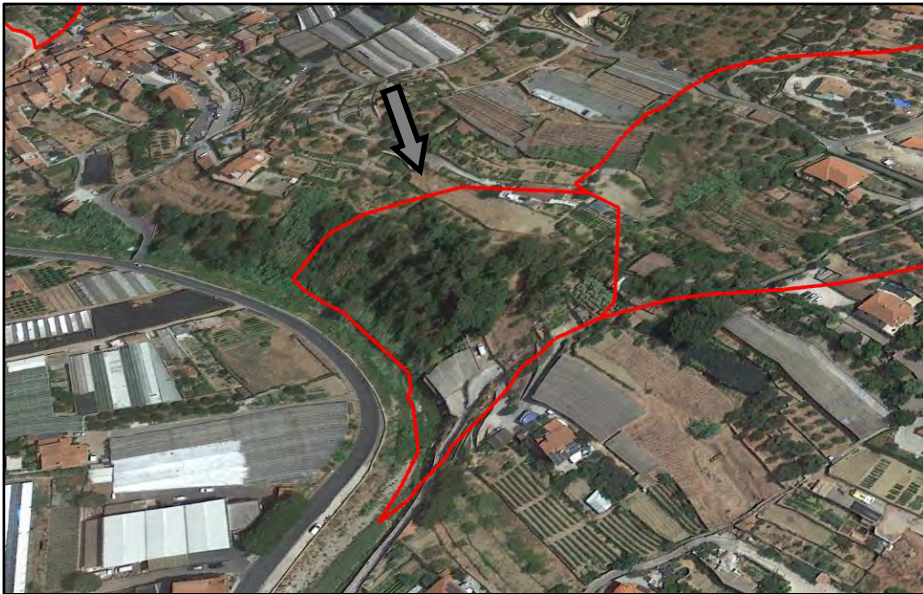
FRANA COD. ID: 25

Carta della Suscettività Piano vigente

Carta della Suscettività in Variante al Piano vigente

Visualizzazione su foto GoogleEarth marzo 2017

Nel Piano di bacino vigente erano presenti due piccole frane attive, nel progetto IFFI e nel PUC un areale più grande che è stato preso a riferimento.

Inserita nel Piano di Bacino con classe suscettività al dissesto Pg4.

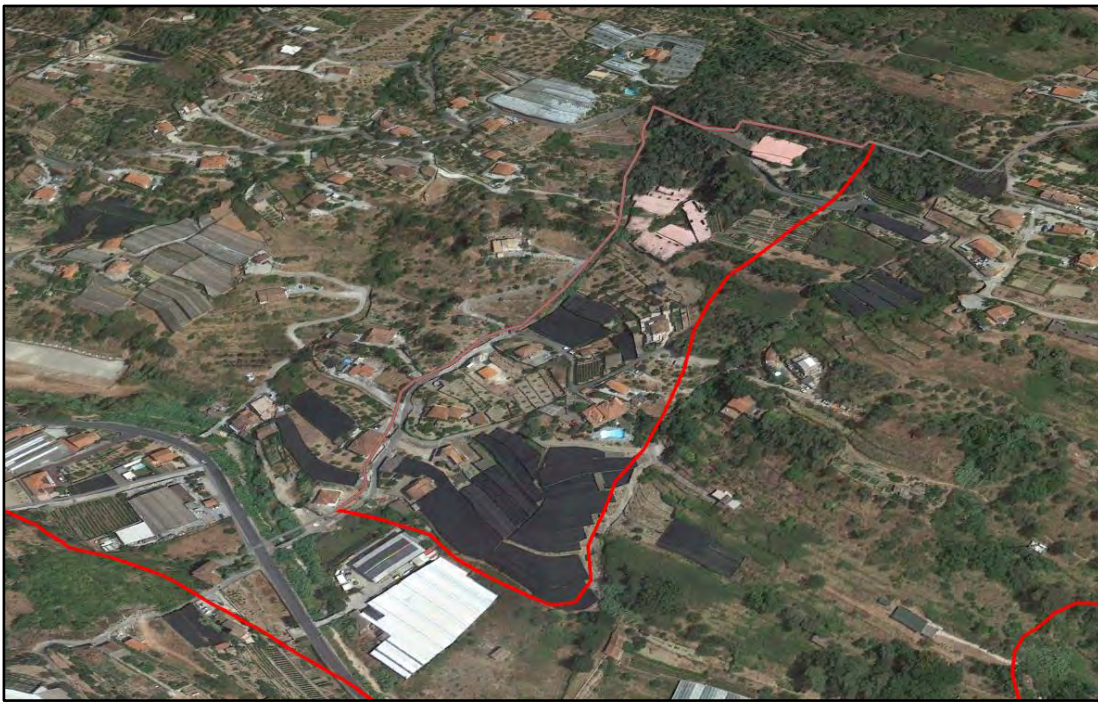
FRANA COD. ID: 999

Carta della Suscettività Piano vigente

Carta della Suscettività in Variante al Piano vigente

Visualizzazione su foto GoogleEarth marzo 2017

Frana non presente nel Piano di bacino ma cartografata nel PUC come porzione di una grossa frana relitta in parte nei territori dei comuni di San Biagio della Cima e Vallebona. Inserita nel Piano di Bacino con classe suscettività al dissesto Pg3b.

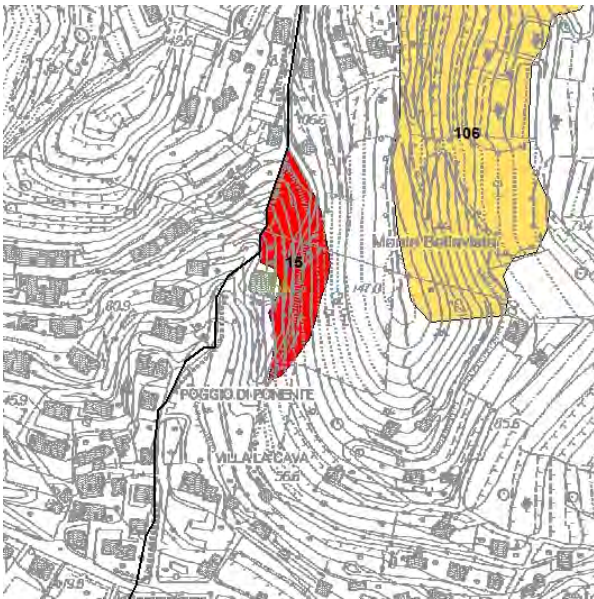
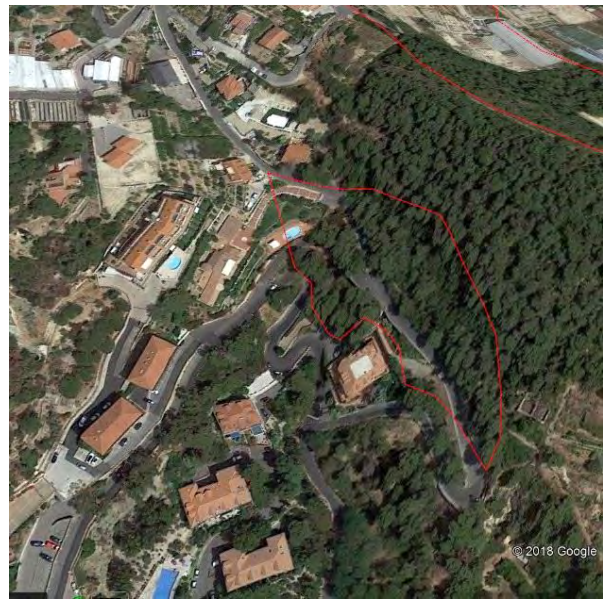
FRANA COD. ID: 15

In Loc. Poggio di Ponente del Comune di Bordighera il PdB vigente individua un corpo di Frana quiescente (ID 15) con associata classe di pericolosità Pg3A. Tuttavia a seguito dei rilievi effettuati, nonché dall'analisi delle ortofoto, si ritiene di poter meglio perimetrare la zona andando a inserire la parte di coronamento che nell'attuale perimetrazione non è presente. Inoltre si ritiene di aggiornare lo stato di attività classificando tale movimento franoso come attivo, come risulta da evidenze di terreno, e pertanto associare a detta frana una pericolosità pari a PG4.

Stralcio Carta CTR con indicazione delle geometrie

Vista prospettica delle geometrie su immagine satellitare

Stralcio Carta della Sucettività Piano vigente

Stralcio Carta della Sucettività in Variante al Piano vigente

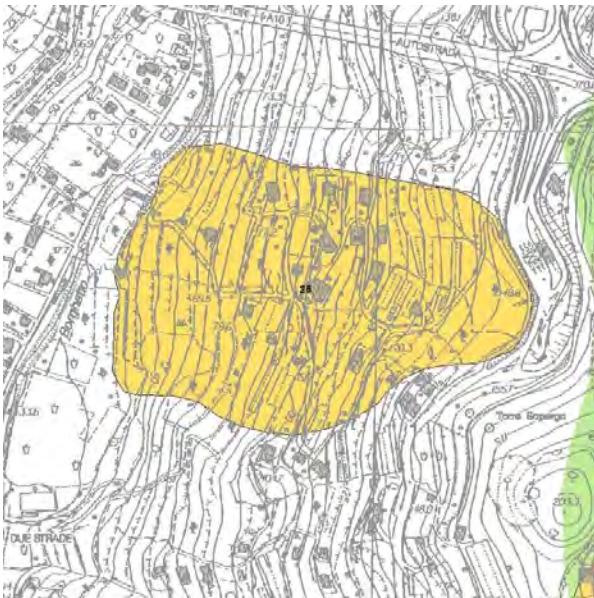
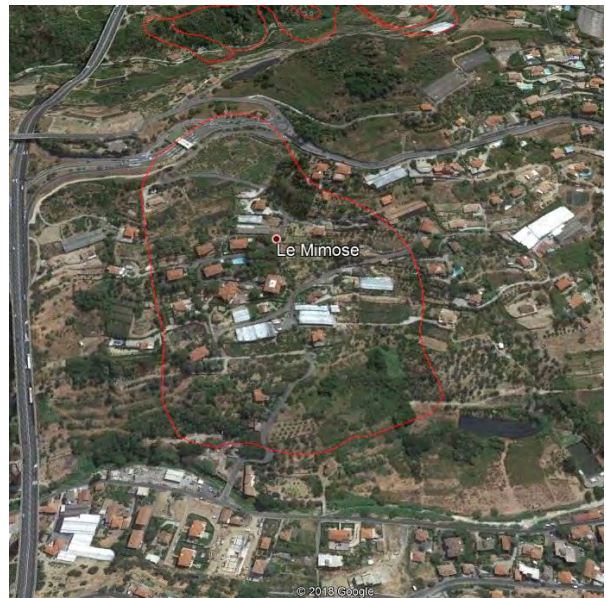
FRANA COD. ID: 25

In loc. le Mimose del Comune di Bordighera il PdB vigente individua una frana relitta classe di pericolosità Pg3B, a seguito della revisione della franosità del PdB del T. Borghetto-Vallecrosia nell'ambito della redazione degli studi di microzonazione sismica di primo livello, il perimetro di tale frana è stato ampliato in quanto dall'analisi fotointerpretativa risulta evidente che la zona di coronamento è maggiormente estesa verso monte (est). Per quanto riguarda lo stato di attività e la relativa classe di pericolosità associata, si ritiene di confermare quelli attualmente vigenti ovvero frana di tipo complesso – relitta classe di pericolosità Pg3B.

Stralcio Carta CTR con indicazione delle geometrie

Vista prospettica delle geometrie su immagine satellitare

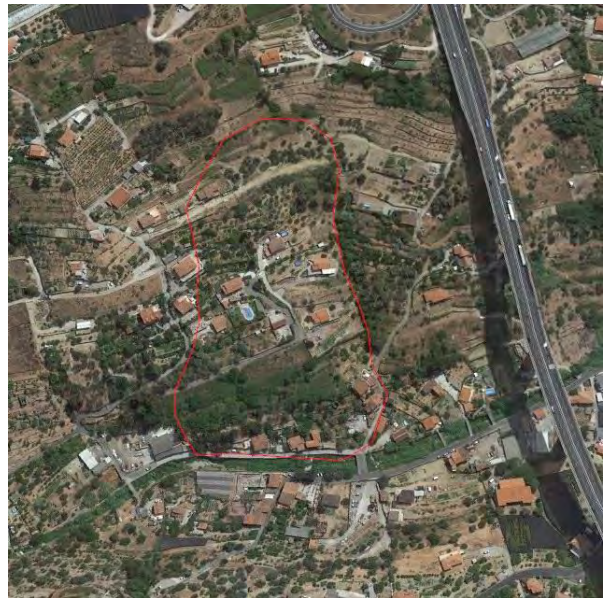
Vista prospettica delle geometrie su immagine satellitare

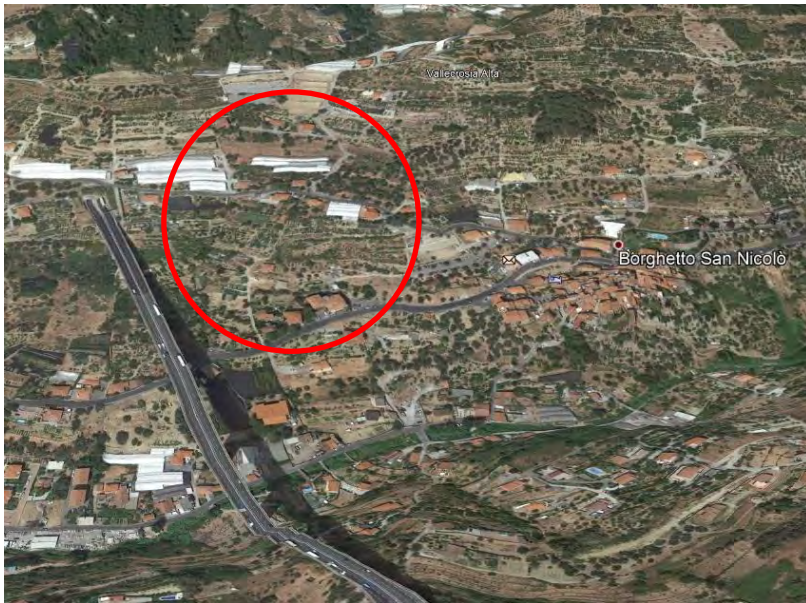
Vista prospettica delle geometrie su immagine satellitare (GoogleEarth)

Presso la località San Sebastiano il Piano vigente indica un'areale di suscettività di classe speciale, tipo B1, che la norma riconduce ad una zona di ex cava.
