5.3 Interventi previsti

5.3.1 Interventi idraulici

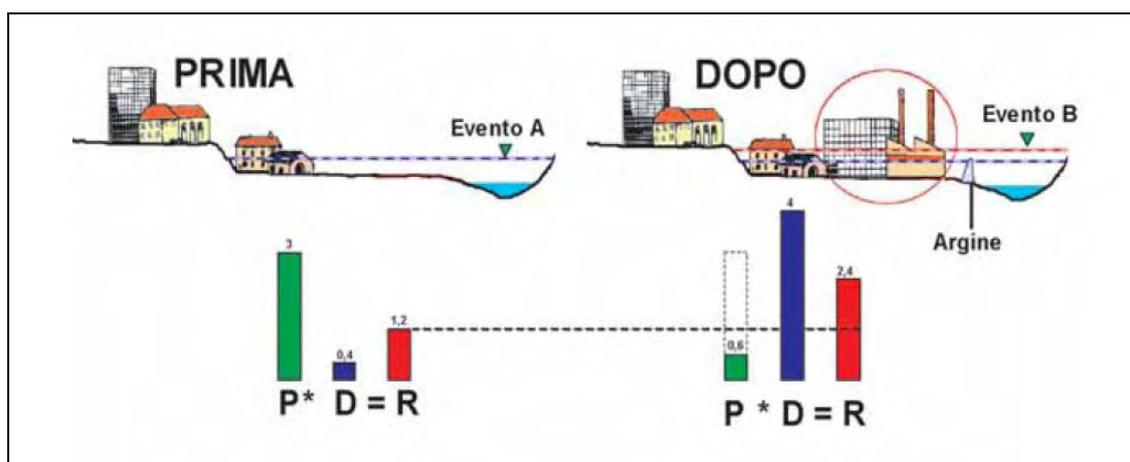
Figura 5.1 - Maggiore protezione può portare a maggior rischio. Nella figura "P" significa probabilità degli eventi che superano la soglia di danno; "D" il danno corrispondente e "R" il rischio. (figura di A. Nardini, in CIRF, 2006)

In secondo luogo, la protezione di un'area ottenuta con la realizzazione di nuove arginature può paradossalmente condurre ad un aumento del rischio idraulico. Facendo riferimento alla Figura 5.1 si può osservare che un dato Evento A, che prima produceva danno (figura a sinistra), dopo la realizzazione della protezione arginale (figura a destra) è neutralizzato perché la portata è contenuta nell'alveo. Esiste però un evento superiore (Evento B), di minor probabilità, ma sempre possibile, che supera la protezione. Poiché l'illusorio senso di sicurezza fornito dall'argine ha indotto l'urbanizzazione dell'area (cerchio a destra), sono aumentati sia il danno potenziale sia il rischio complessivo (la colonna rossa, nella parte inferiore della figura a destra, è più alta della analoga a sinistra). Se, ad es., la frequenza di inondazione dell'area si riduce di 5 volte (TR da 30 a 150 anni) ma, nel caso di inondazione, il danno aumenta di 10 volte, allora si ha un raddoppio del rischio complessivo.

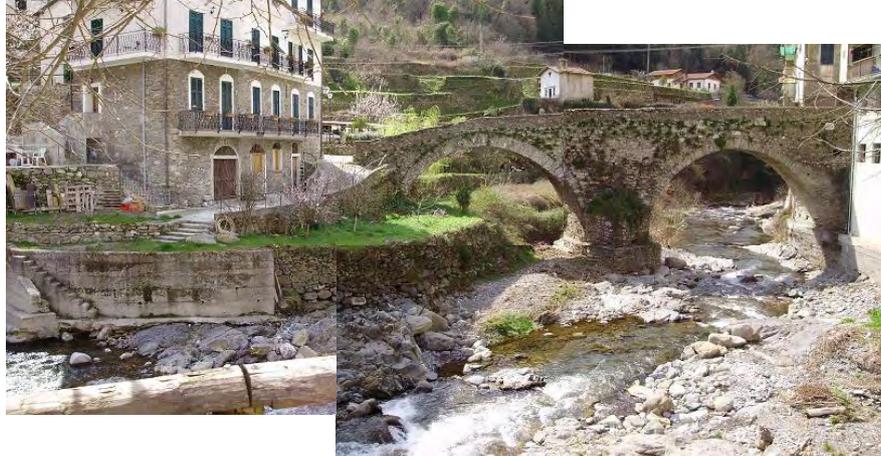
Figura 5.2 - Ponte ad arco a valle del campo sportivo a Pigna.

- adeguamento ponte ad arco a valle del campo sportivo (
- Figura 5.2) mediante eliminazione del terrapieno che ostruisce parte della sezione in sinistra idrografica e realizzazione di un nuovo ponte ad arcata unica (codice intervento: 2IC_01);

- realizzazione di muri di contenimento a protezione della casa in sinistra idraulica a monte del ponte (
- Figura 5.2), (codice intervento: 2IB01_01);
- adozione di misure non strutturali per normare l'utilizzo della zona sportiva in destra idrografica (

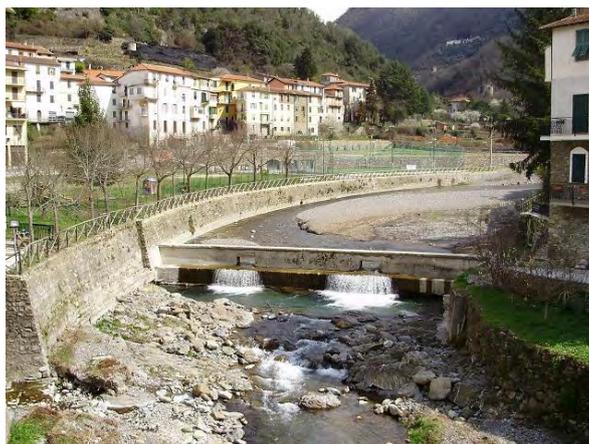
Figura 5.3 - Torrente Nervia a Pigna vista da valle della zona sportiva e ricreativa in destra idrografica.

- Figura 5.3) per la quale sono previsti degli allagamenti residui per TR 200 e 500 anni, (codice intervento: 2NS_01);
- adozione di misure non strutturali per normare l'utilizzo dei piani inferiori degli edifici posti subito a valle del ponte in destra idrografica e verifiche strutturali degli stessi con eventuale adozione di interventi di rinforzo e protezione degli stessi edifici così da renderli compatibili con le sollecitazioni prevedibili in fase di piena (codice intervento: 2NS_01).

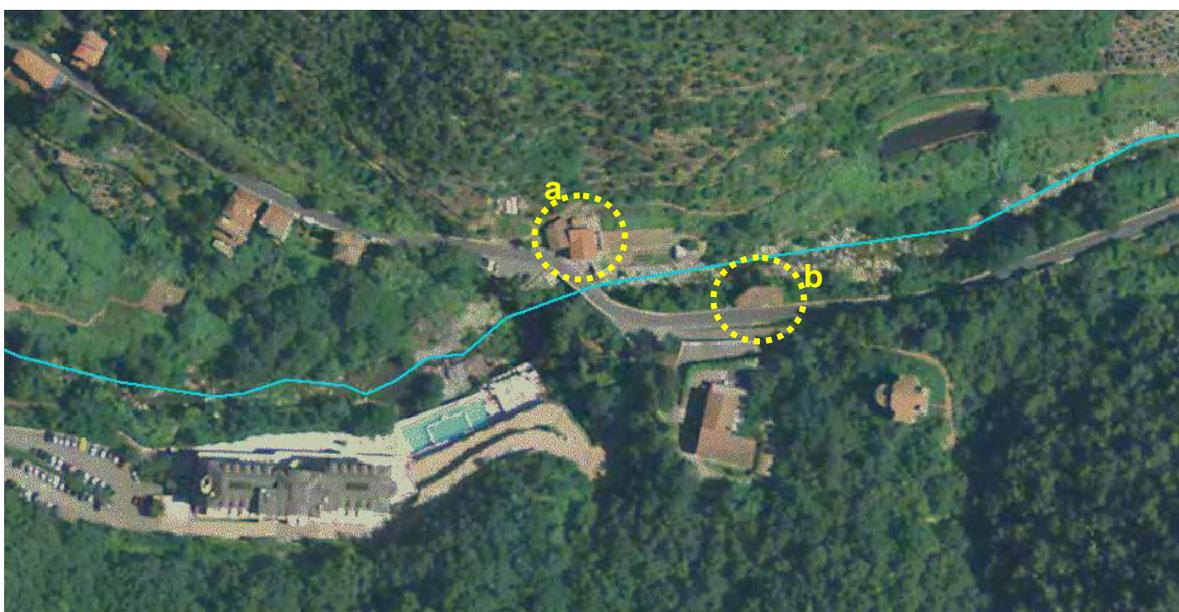
Figura 5.4 - Torrente Nervia a monte di Pigna, sono evidenziati i due edifici a rischio posti in destra idrografica subito a monte del ponte (a) e in sinistra idrografica tra la strada provinciale e il corso d'acqua (b).

Con riferimento all'area a monte delle terme (ponte sezione 420) il rischio maggiore riguarda due edifici, uno posto in destra idrografica subito a monte del ponte (indicato con la lettera a in

Figura 5.4) e uno in sinistra idrografica tra la strada provinciale e il corso d'acqua (indicato con la lettera b in

Figura 5.4). Per mettere in sicurezza entrambi gli edifici dovrà essere realizzato un muro di protezione a monte ed in corrispondenza della costruzione nonché

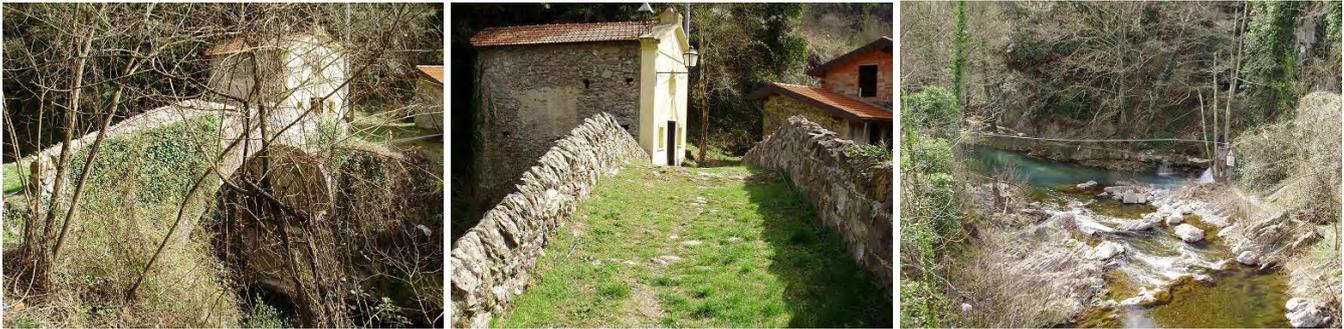
Figura 5.5 - Immagini del ponte a monte della confluenza del Rio di Carne e della confluenza stessa.

Con riferimento alla criticità evidenziata in corrispondenza del ponte posto poco a monte della confluenza del Rio di Carne, l'intervento previsto prevede la messa in sicurezza degli edifici posti in sinistra idrografica mediante difese longitudinali (codice intervento 2IB01_03) che dovranno essere realizzate nel rispetto della valenza naturalistica, paesaggistica e storica dei luoghi (Figura 5.5) eventualmente valutando, anche sulla base di indagini condotte ad un adeguato dettaglio, possibili ipotesi alternative quali il rafforzamento statico degli edifici preservando il contesto generale dei luoghi.

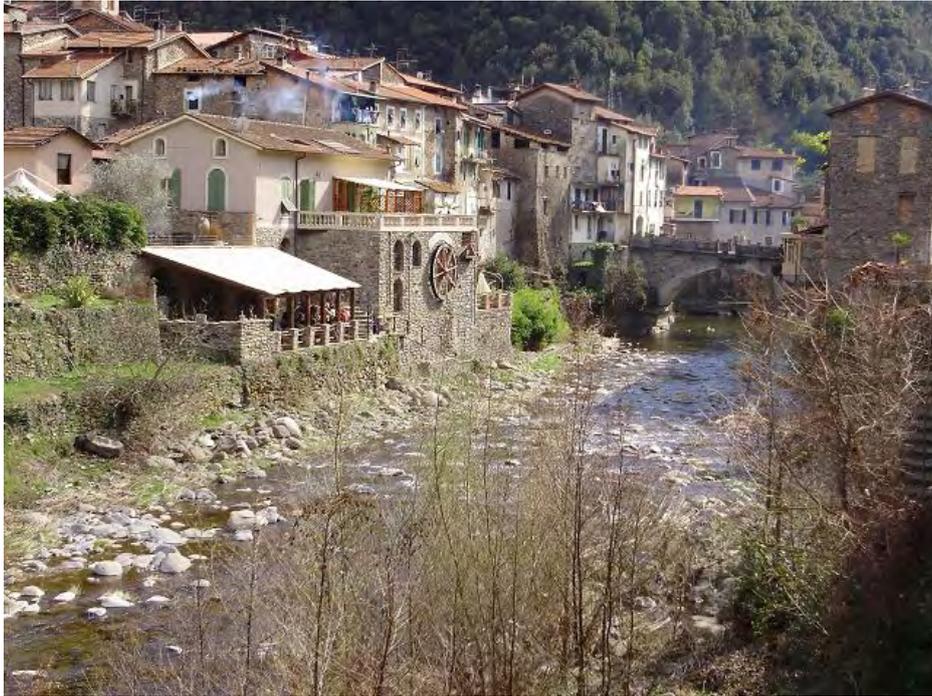
Figura 5.6 - Torrente Nervia a Isolabona, vista verso valle dalla sponda destra.

- lo scolmatore previsto ha dimensioni tali da interessare l'intera sede stradale della SP, determinando, in fase di realizzazione, possibili problemi connessi alla stabilità degli edifici posti a lato della strada stessa e la necessità di dover interrompere per lunghi periodi l'unica strada di collegamento della vallata;
- i previsti muri di sponda risulterebbero in contrasto con il pregio paesaggistico dei luoghi dovendo la sommità degli stessi essere ad una quota maggiore dei piani inferiori degli edifici prospicienti l'alveo (Figura 5.6);
- si ritiene impraticabile l'ipotesi di realizzare nuove arcate laterali nei ponti esistenti (Figura 5.6).

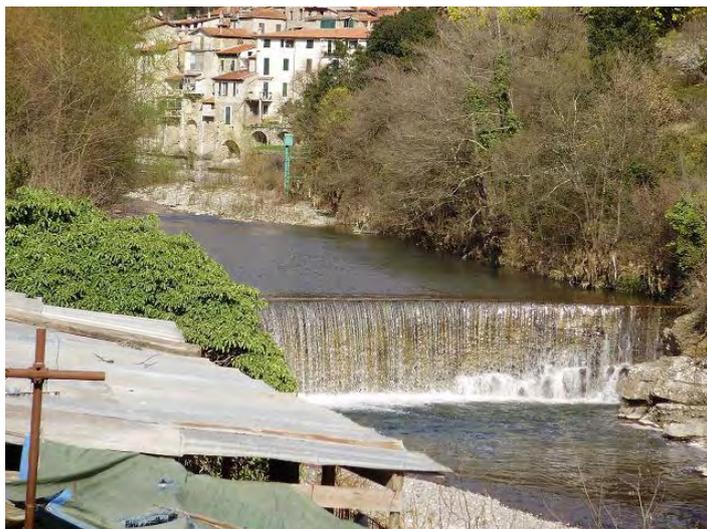
Figura 5.7 - Briglia a valle dell'abitato di Isolabona (sezione 280)

Per quanto detto sopra sono state studiate delle ipotesi di intervento alternative. Le verifiche effettuate hanno mostrato che i profili idraulici nello stato di fatto sono influenzati dalla presenza di una briglia (Figura 5.7) di notevole altezza (4 m) ubicata circa 300 m a valle del centro abitato che determina anche una diminuzione della pendenza del fondo rispetto ai tratti di corso d'acqua a monte e a valle del tratto in questione. Tale briglia fu realizzata alla fine dell'800 per derivare acqua a scopo idroelettrico a servizio di una cartiera ubicata a valle. L'intervento ipotizzato per la risoluzione delle criticità idrauliche prevede quindi:

- l'eliminazione di tale briglia e l'approfondimento del fondo alveo di circa 3.5 m a partire dalla briglia stessa per tutto il tratto cittadino fino alla località San Rocco per una lunghezza di circa 900 m (codice intervento 3IB02_01);
- conseguente adeguamento e consolidamento delle fondazioni dei ponti esistenti (sezioni 310 e 320) 3IC_01, 3IC_02);
- realizzazione di una briglia alta circa 4 m in località San Rocco per raccordare il nuovo profilo dell'alveo risezionato con il tratto di monte (codice intervento 3IE_01).

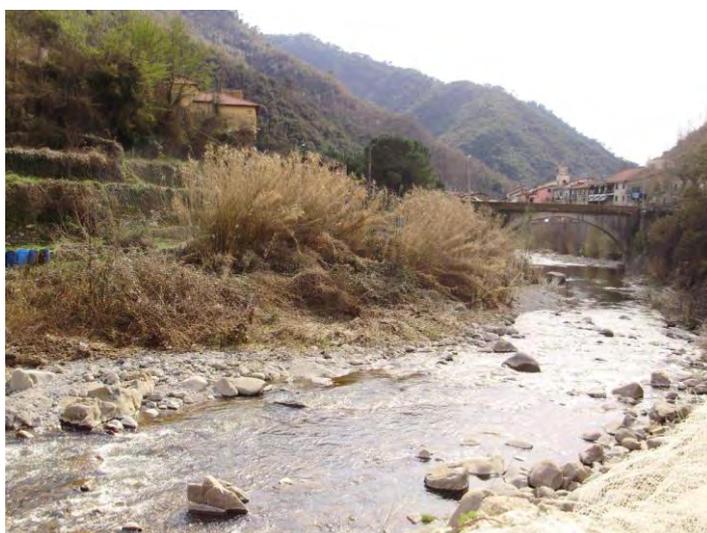
Figura 5.8 - Tratto del torrente Nervia a monte di Isolabona che è previsto risezionare abbassando il fondo.

Si tenga presente che, da un punto di vista morfologico, il risezionamento previsto prevede di fatto la traslazione del fondo alveo esistente, che manterrà quindi l'attuale pendenza così da non modificare le dinamiche fluviali legate al trasporto solido, con l'unica modifica di spostare il salto di fondo da valle (dove è attualmente) a monte del centro abitato con il conseguente beneficio di abbassare le quote assolute dei livelli idrici nel tratto cittadino. Ovviamente l'intervento di risezionamento dell'alveo (3IB02_01) comprende anche tutte le opere accessorie per garantire la stabilità delle nuove sponde nonché degli edifici posti a ridosso dell'alveo.

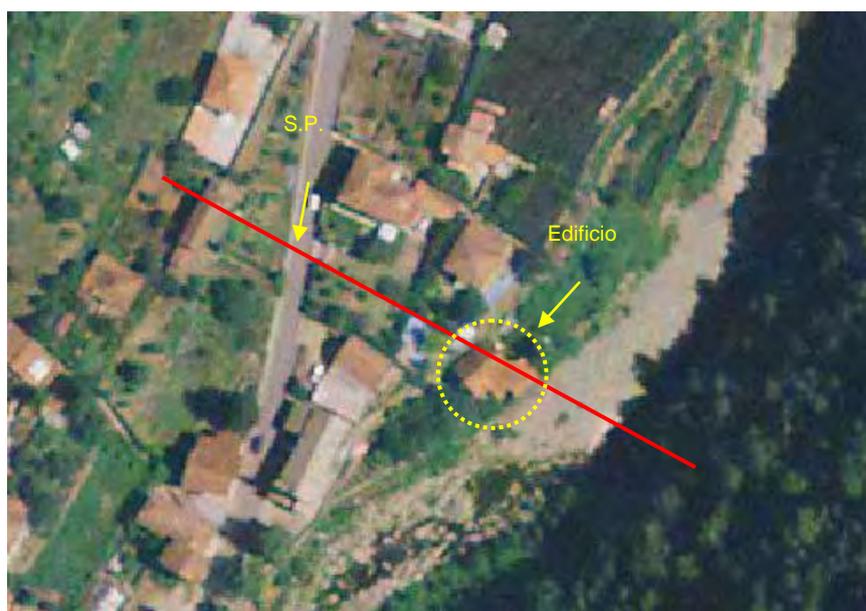
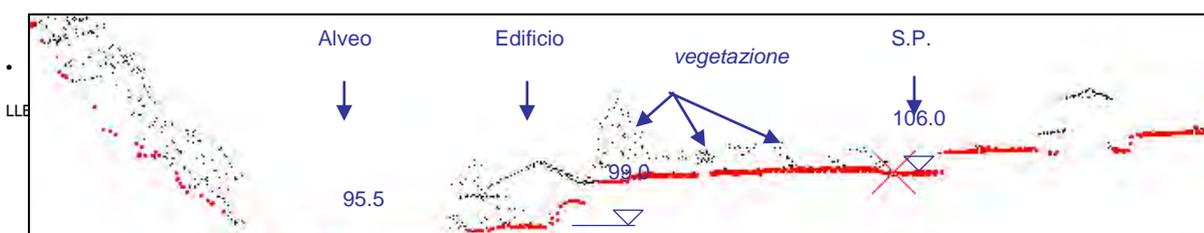
Figura 5.9 - Planimetria su ortofoto e sezione trasversale ricavata dai punti del rilievo laserscan del torrente Nervia. Nella sezione sono riportati in rosso i punti del terreno mentre in nero sono riportati i punti relativi a manufatti e a vegetazione.

Per quel che riguarda l'edificio in località Madonna delle Grazie l'intervento previsto è quello di delocalizzazione dell'edificio stesso (codice intervento: 3DE_01). L'edificio si trova infatti in una zona golenale molto depressa (

Figura 5.9): nello stato di fatto la piena con TR200 ha un'altezza di 4 m sul piano golenale in cui insiste l'edificio mentre, con gli interventi previsti che prevedono il risezionamento dell'alveo, la piena con TR 200 determina comunque un'altezza di 1 m sopra il piano golenale dell'edificio.

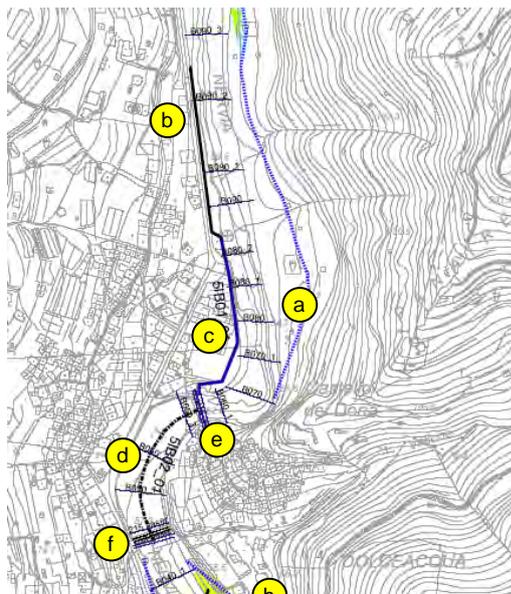
Figura 5.10 - Schema degli interventi a Dolceacqua e fasce del rischio residuo.

- l'allargamento della sezione in sinistra idrografica a monte del ponte romano (codice intervento 5IB01_01), in corrispondenza della fascia di riassetto fluviale prevista anche nel Piano di Bacino (

- l'allargamento dell'alveo in destra idrografica in corrispondenza del parcheggio, (Figura 5.11, Figura 5.11 c) e la realizzazione di un nuovo muro di sponda a protezione del centro abitato (codice intervento 5IB01_01) (

- Figura 5.10 b);
- risezionamento del corso d'acqua con abbassamento del fondo di 1 m nel tratto compreso tra i due ponti (
 -
 -

- Figura 5.10, d), eliminazione della briglia posta subito a valle del ponte romano (Figura 5.12, Figura 5.10 e) e l'abbassamento di 1 m della briglia posta a valle del ponte nuovo (Figura 5.13,
 -
 -

- Figura 5.10 f) (codice intervento 5IB02_01);
- rifacimento ponte nuovo mediante la realizzazione di un ponte a campata unica con eliminazione delle pile in alveo i cui plinti hanno quota di sommità pari alla quota di sfioro della briglia a valle del ponte stesso (Figura 5.13,
 -
 -

- Figura 5.10 f) (codice intervento 5IC_01);
 - realizzazione di muri di sponda in destra idrografica a valle del ponte nuovo (Figura 5.14,
 -
 -
-
- Figura 5.10 g) (codice intervento 5IB01_02);
 - Realizzazione di muri di sponda in sinistra e destra idrografica in località San Giorgio;
 - rivestimento in massi naturali del muro recentemente realizzato in sponda sinistra in corrispondenza del campo da calcio (
 -
 -
-
- Figura 5.10 h, Figura 5.14), non si è ritenuto necessario alzare la quota di tale muro in quanto le esondazioni residue riguardano solamente aree ricreative (codice intervento 5IB01_02).

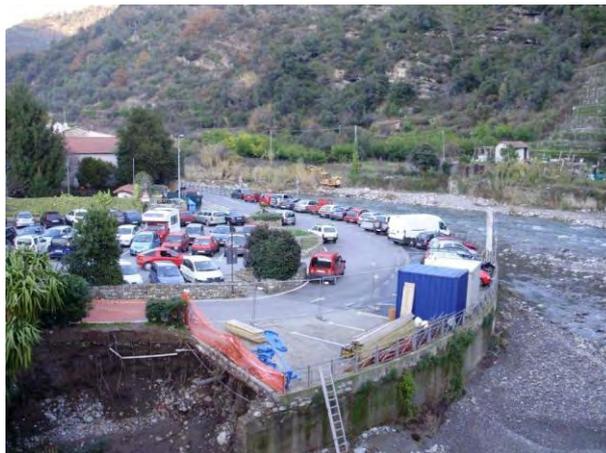
Figura 5.11 - Parcheggio a Dolceacqua a monte del ponte romano, visto da valle.

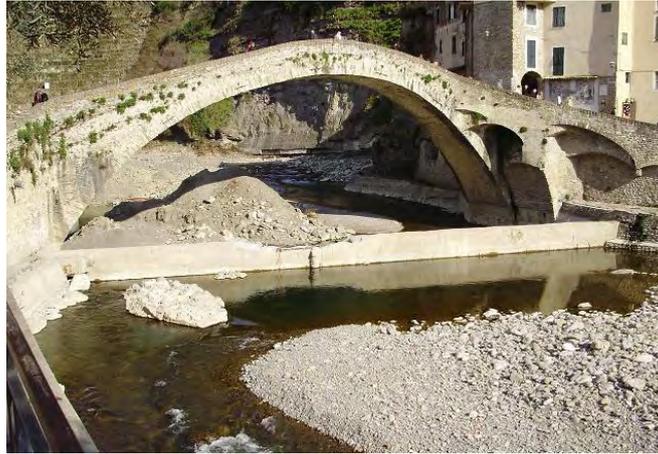
Figura 5.12 - Ponte romano e briglia posta a valle dello stesso, vista da valle..

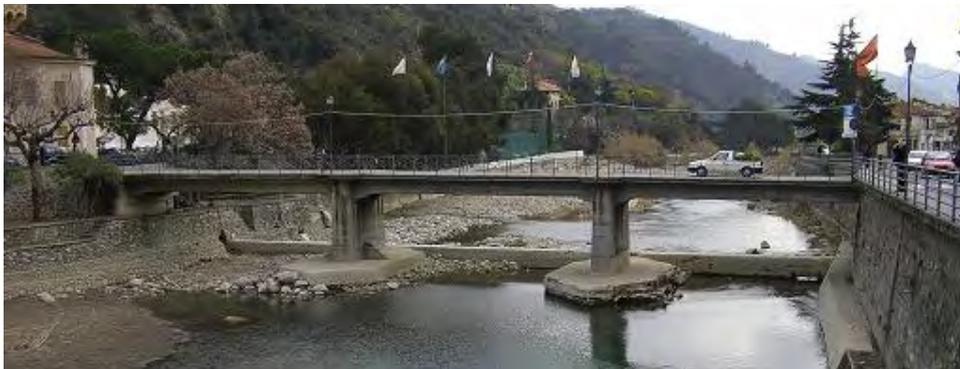
Figura 5.13 -Ponte Novo a Dolceacqua visto dalla sponda destra, è visibile la briglia posta subito a valle dello stesso.

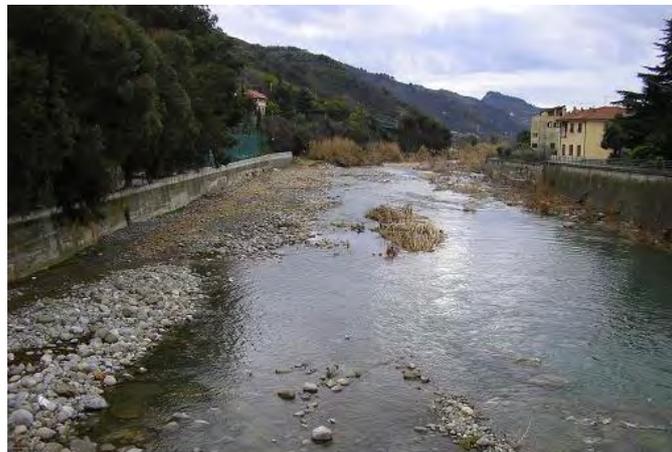
Figura 5.14 - T. Nerva dal ponte di Dolceacqua verso valle.

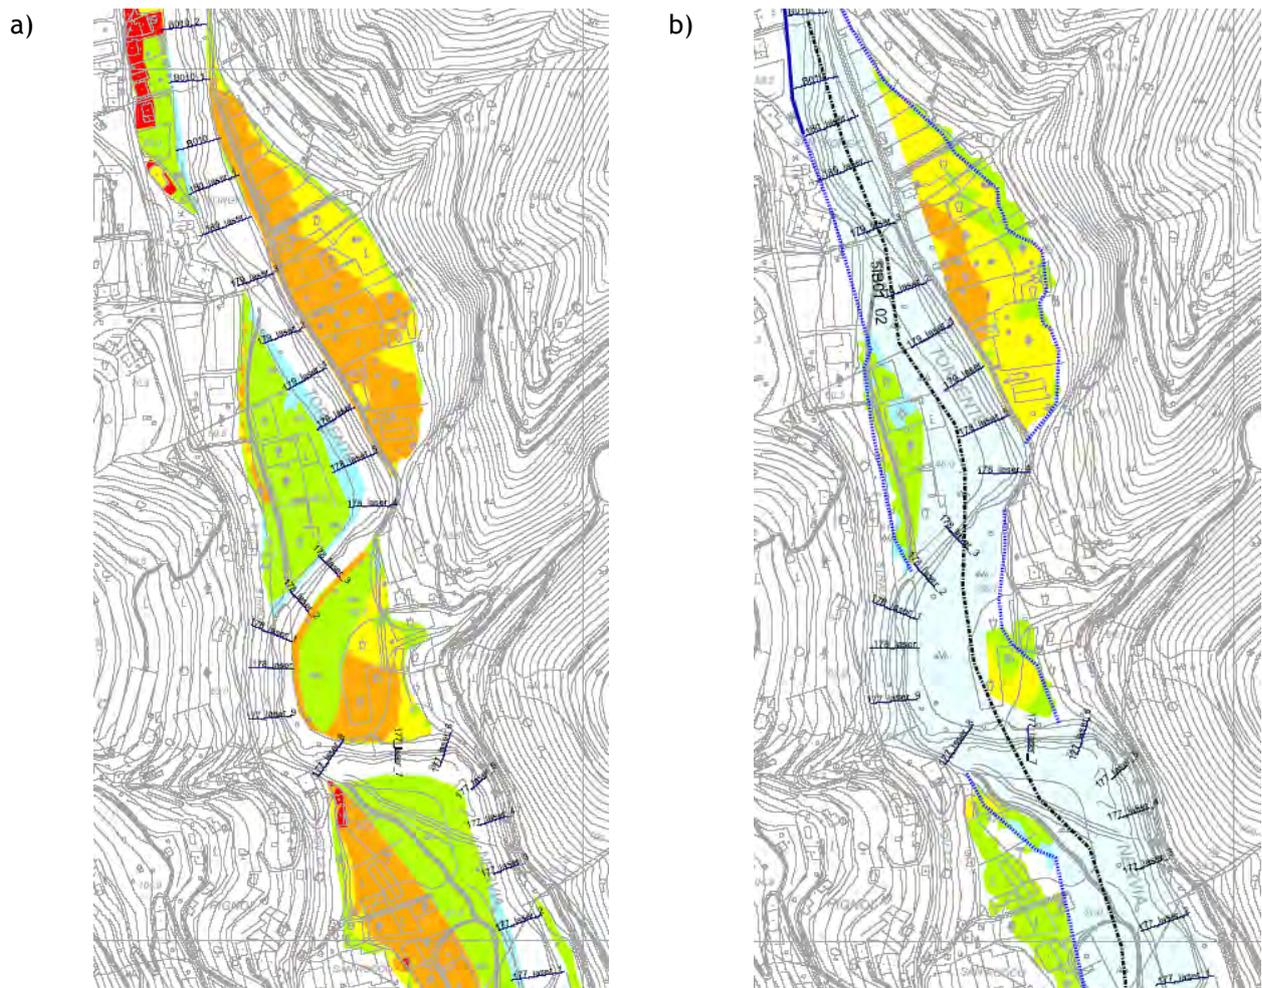
Figura 5.15 - Carta del rischio nel tratto a valle di Dolceacqua a) nello stato di fatto e b) nello stato di progetto; le linee blu della figura di destra rappresentano le fasce di riassetto fluviale.

Per quel che riguarda il tratto compreso tra Dolceacqua e il ponte di Lovaira si prevede il ripristino della aree di pertinenza fluviale secondo il limite della fascia di riassetto fluviale, già indicata nel Piano di Bacino originario (Figura 5.15) (codice intervento 5IB02_02). L'intervento prevede il risezionamento del corso d'acqua mediante lo scavo delle golene o delle aree di pertinenza fluviale, sia in destra sia

in sinistra idrografica, per aumentare la capacità di deflusso fino al limite della fascia di riassetto. Come rappresentato in Figura 5.15 è possibile notare che oltre all'annullamento del rischio all'interno della fascia che viene restituita all'ambito fluviale si assiste ad una sostanziale riduzione del rischio anche all'esterno di tale fascia, grazie all'aumento della capacità di deflusso della sezione fluviale.

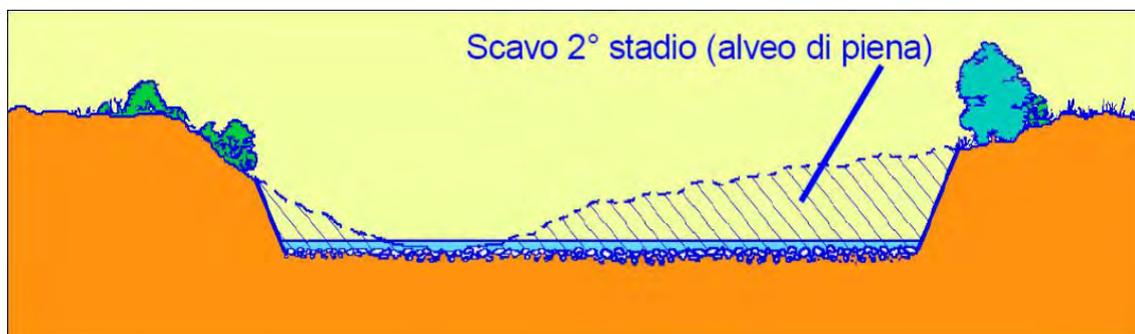
Figura 5.16 - Allargamento di sezione mediante creazione di un unico alveo di magra/piena (CIRF, 2006).

Una prima soluzione possibile, schematizzata in Figura 5.16, avrebbe comportato la ricalibratura dell'alveo mediante l'asportazione di materiale da ambo le sponde e

la regolarizzazione al fondo della sezione. Tale soluzione sarebbe risultata molto impattante dal punto di vista ambientale a causa della conformazione “piatta” dell’alveo, della limitazione dello spazio destinato alle fasce riparie, della scarsa profondità dell’alveo di magra e dell’assenza di raschi e buche, della modifica delle dinamiche legate al trasporto solido di fondo.

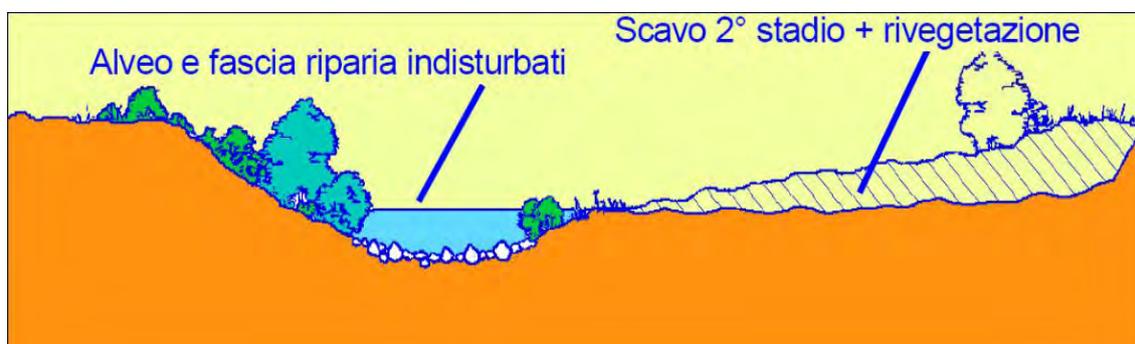
Figura 5.17 - Allargamento di sezione mediante creazione di un alveo a due stadi (modificato da CIRF, 2006).

Una seconda soluzione, di comparabile efficacia dal punto di vista idraulico e molto meno impattante sotto il profilo ambientale, è schematizzata in Figura 5.17 ed è stata adottata nel presente progetto.

Tale soluzione, se confrontata con la precedente, è di gran lunga più efficace in termini di tutela e miglioramento dell’ambiente fluviale. In particolare si possono sottolineare i seguenti aspetti positivi:

- l’alveo centrale rimane indisturbato e non viene interessato da interventi di risagomatura per ampliare ed approfondire l’alveo di magra (lasciando quindi inalterati forme e processi in atto);
- non viene interessata dai lavori una delle due fasce riparie (sponda in sinistra idrografica in figura), mentre nella sponda di intervento viene favorita la

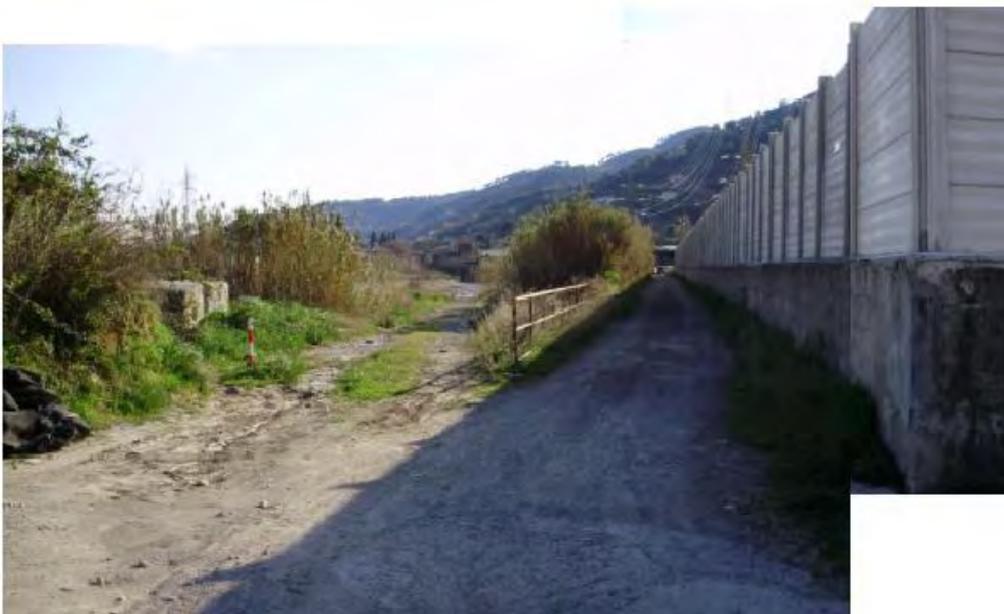
Figura 5.18 - Strada che costeggia la recinzione che delimita la centrale elettrica in destra idrografica.

Con riferimento al tratto di corso d'acqua compreso tra il ponte di Lovaira al ponte di Cian de Cà si prevede di risolvere l'attuale situazione di elevato rischio in destra idrografica in corrispondenza della centrale elettrica mediante la realizzazione di muri di sponda (codice intervento 5IB01_02bis) e la realizzazione di un muro perimetrale di protezione della centrale stessa (Figura 5.18).

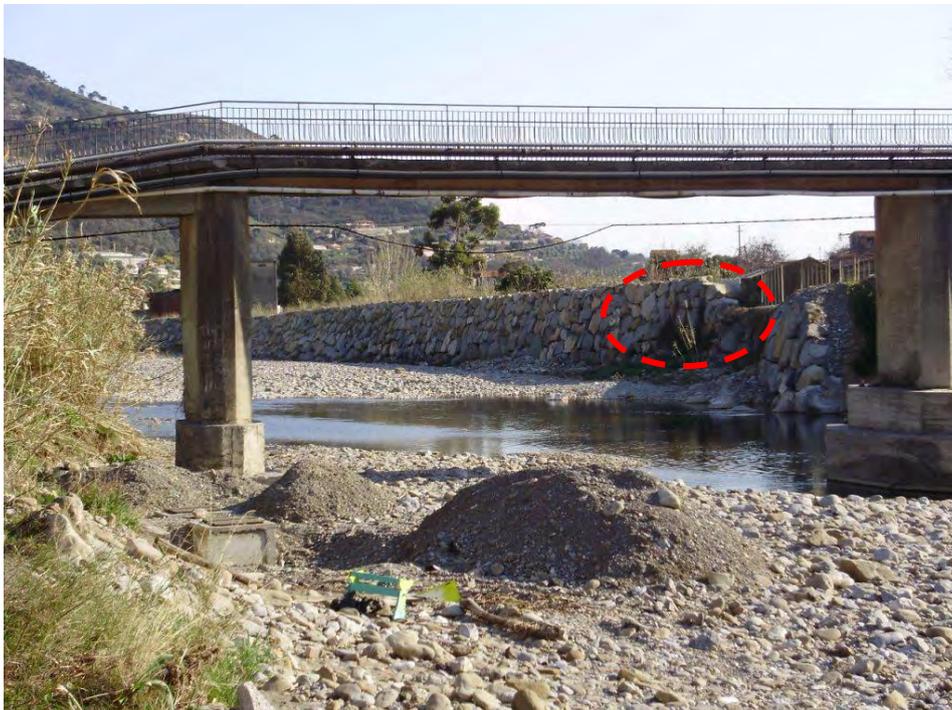
Figura 5.19 - Ponte di Cian de Cà visto da monte con evidenziato un franamento del muro di sponda destra.

- completamento e rialzo dell'esistente muro di sponda in destra idrografica a valle del ponte di Cian de Cà (codice intervento 5IB01_04) che presenta

localmente dei cedimenti e un andamento altimetrico della sommità irregolare (Figura 5.19);

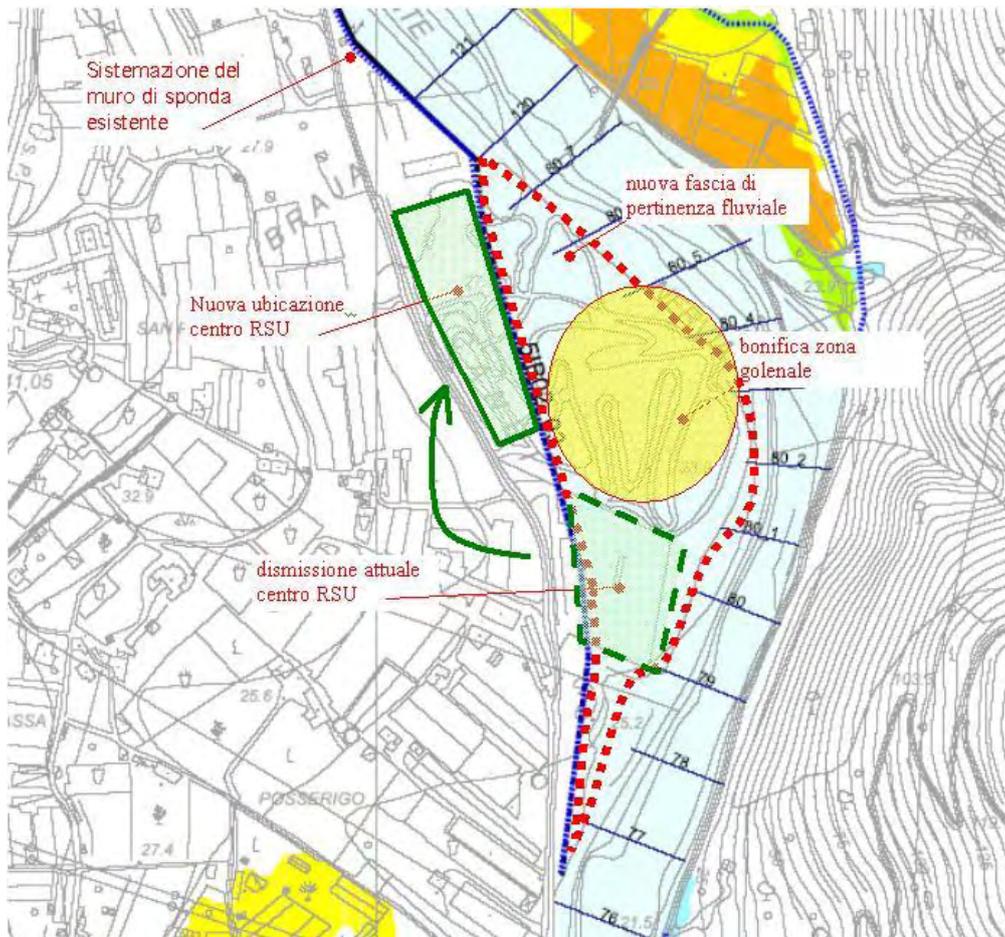
Figura 5.20 - Schema dell'Intervento presso il centro RSU. Le fasce colorate rappresentano il grado di rischio residuo.

- realizzazione di un muro di sponda in sinistra idrografica a protezione delle aree e degli elementi a rischio ivi presenti (codice intervento 5IB01_04bis);
- risezionamento di un tratto di corso d'acqua per una lunghezza di circa 500 m in prossimità del centro del centro RSU (codice intervento 5IB02_03); l'intervento prevede anche la bonifica della discarica e lo spostamento del centro RSU a monte della posizione attuale così da permettere la definizione di una nuova fascia di riassetto fluviale (Figura 5.20);
- intervento non strutturale di ridefinizione della destinazione d'uso del suolo a Camporosso in sinistra idrografica (codice intervento 5NS_01) e aggiornamento cartografia;
- realizzazione di muri di sponda a difesa del centro abitato di Camporosso sia in destra idrografica (lunghezza circa 700 m) che in sinistra (lunghezza circa 450 m) (codice intervento 5IB01_05).

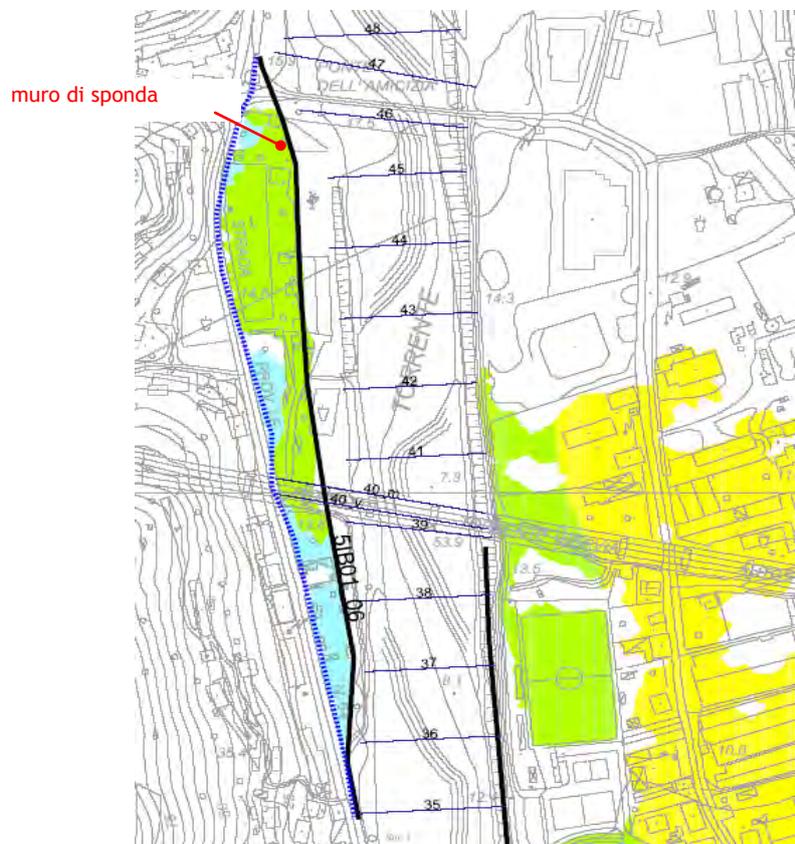
Figura 5.21 - Intervento in destra idrografica tra il Ponte dell'Amicizia e il viadotto autostradale.

- risezionamento del corso d'acqua con le stesse modalità descritte in precedenza (scavo della golena) in corrispondenza della nuova fascia di riassetto fluviale in destra idrografica e realizzazione di un muro di sponda al limite della stessa per un tratto di 600 m in corrispondenza del ponte dell'Amicizia e il viadotto autostradale (
- Figura 5.21) (codice intervento 5IB01_06);
- sistemazione della mantellata in sponda sinistra presente per una lunghezza di 900 m a valle del viadotto autostradale fino alla sezione 22 (a valle della quale è stato di recente realizzato l'intervento di rialzo del muro di sponda) che si trova in uno stato di degrado (Figura 5.22) (codice intervento 5IB01_07);
- realizzazione un muro in destra idrografica tra le sezioni 24 e 21 a protezione delle abitazioni comprese tra il fiume e la strada provinciale (

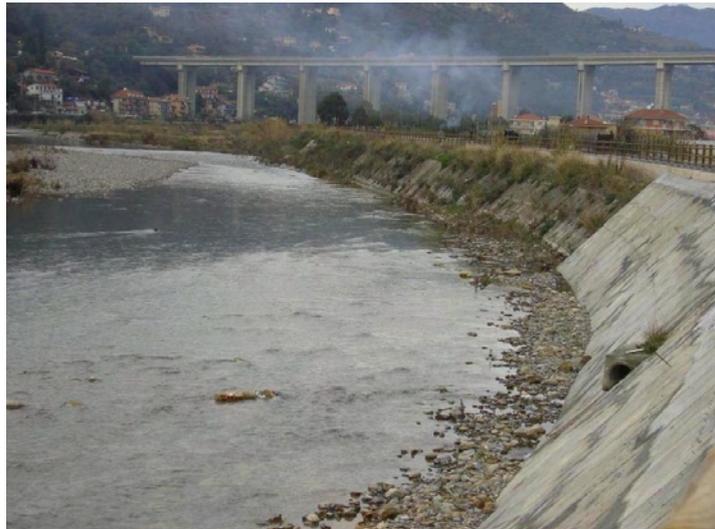
Figura 5.22 - Mantellata in sinistra idrografica tra il ponte sulla S.S. n°1 e il viadotto autostradale

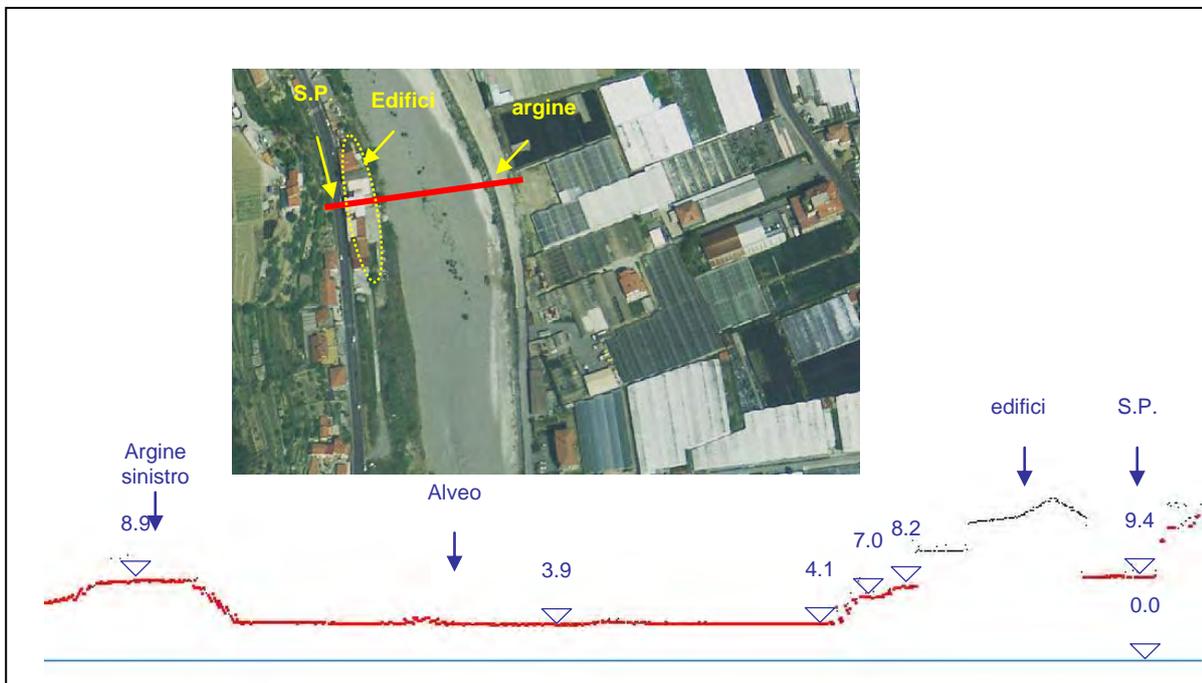
Figura 5.23 - Planimetria su ortofoto e sezione trasversale ricavata dai punti del rilievo laserscan del torrente Nervia. Nella sezione sono riportati in rosso i punti del terreno mentre in nero sono riportati i punti relativi agli edifici.

-
- Figura 5.23) (codice intervento 5IB01_08) l'intervento prevede la realizzazione di una protezione a massi al piede della sponda e di un muro con sommità pari alla sommità dell'argine sinistro;
- realizzazione di un muro in destra idraulica a valle del ponte ferroviario di lunghezza pari a 25 m e nuova fascia di riassetto fluviale per ricomprendere nel corso d'acqua la gola in destra idrografica (codice intervento 5IB01_10), così come previsto dal Piano di Bacino nell'ambito degli interventi di rinaturazione nell'area fociva (si veda successivo paragrafo 5.3.22).

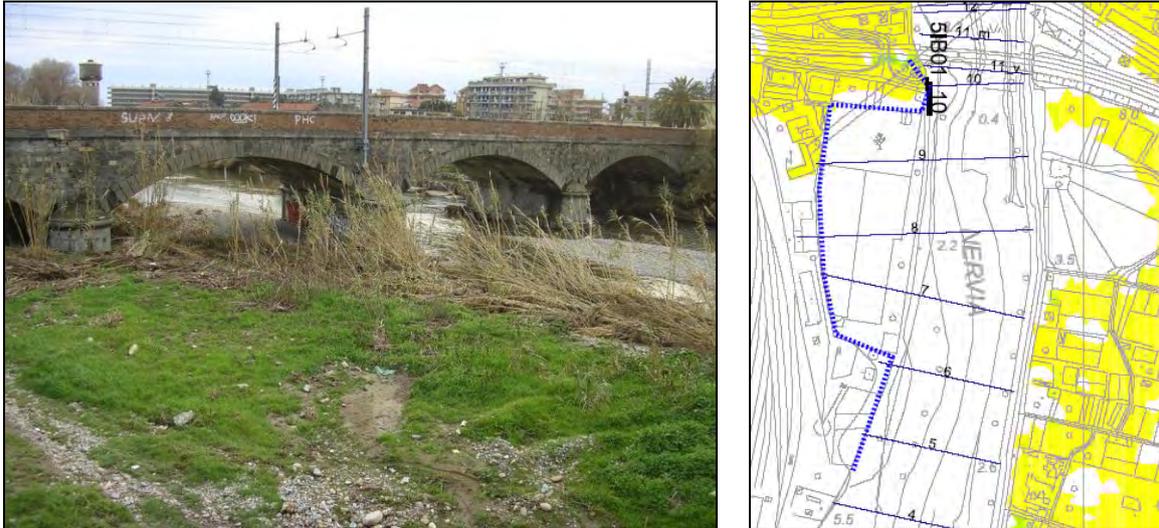
Figura 5.24 - Immagine dell'area golenale in destra idrografica a valle del ponte ferroviario a Camporosso Mare e ubicazione planimetrica della fascia di riassetto fluviale tra le sezioni 10-6.

- eliminazione degli orti abusivi ed allargamento della sezione utile nel tratto in destra idrografica immediatamente a valle del suddetto ponte (si veda Figura 5.24);
- bonifica dai rifiuti lungo le sponde ed in alveo;
- risagomatura alveo in sovralluvionamento;
- protezione spondale;
- diradamento e riqualificazione della vegetazione ripariale;
- formazione percorso pedonale e punti di osservazione;
- mitigazione di opere in c.a. e sistemazione a verde.
