# PROVINCIA DI SAVONA SETTORE PIANIFICAZIONE E PROGRAMMAZIONE TERRITORIALE

### PIANO DI BACINO STRALCIO SUL RISCHIO IDROGEOLOGICO

### PIANO INTERVENTI

Bacino: La Liggia

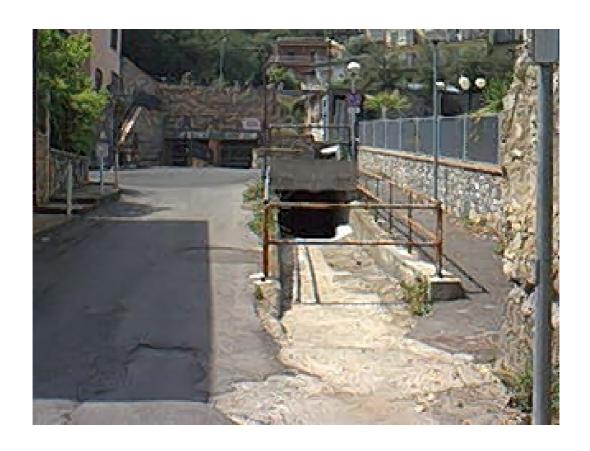
Sbocco della tombinatura in centro urbano

E' necessario l'adeguamento del tubo di raccolta delle acque dalla fine del tratto coperto a mare, che deve essere dimensionato sulla base delle portate di piena attese per il Rio Pigna.

Dato l'elevato grado di antropizzazione dell'area, la soluzione più consona risulta essere quella di un tubo interrato atto anche al convoglio delle acque bianche per l'area urbana. Il progetto dello stesso deve pertanto essere definito sulla base dello schema di drenaggio urbano attuale.

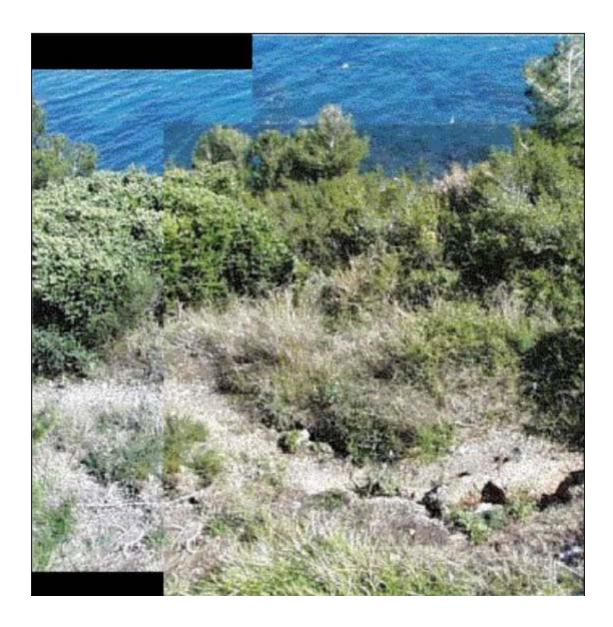
Particolare della zona a valle della statale

Il sito è interessato da un fenomeno franoso che giunge fino in prossimità della fondazione della carreggiata stradale.

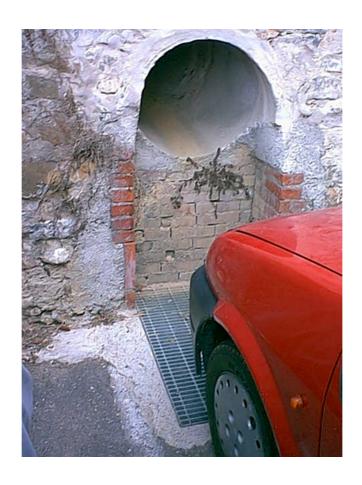
Sbocco dello scatolare a valle della linea ferroviaria

E'inoltre necessario realizzare una struttura di drenaggio delle acque che permetta di collegare lo scatolare che attraversa la linea ferroviaria con quello posto sotto a Vico Chiusetta impedendo il deflusso delle acque lungo la strada.

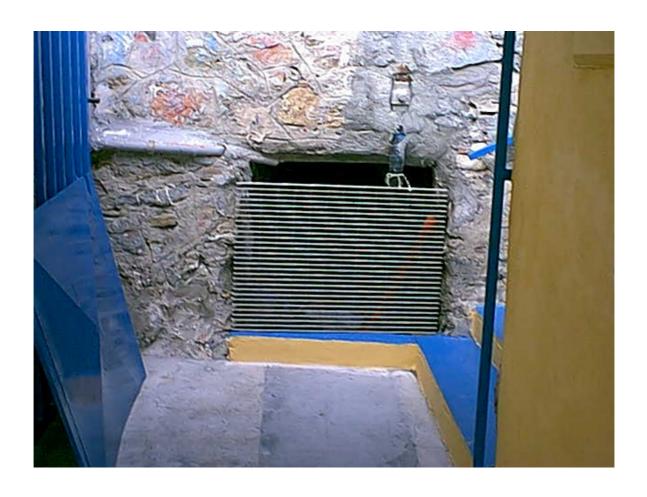
Sbocco dello scatolare presso lo stabilimento balneare

Allo sbocco del tombino pare conveniente l'installazione di un tubo interrato che dreni le acque di pioggia fino al mare evitando così l'allagamento delle strutture balneari presenti.

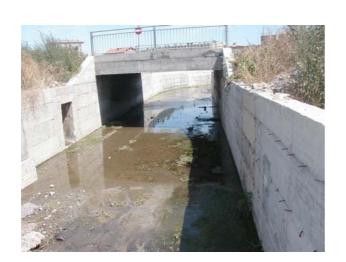
Foto 1 e 2: Rio Avarenna

Il Rio Avarenna è insufficiente a smaltire la portata cinquantennale a causa dell'inadeguatezza delle sezioni e degli attraversamenti.
