# TORRENTI VALLECROSA, BORGHETTO E RII MINORI

Ambito di Bacino n.2 - NERVIA

## PIANO DI BACINO STRALCIO PER LA TUTELA DAL RISCHIO IDROGEOLOGICO

## **RELAZIONE GENERALE**

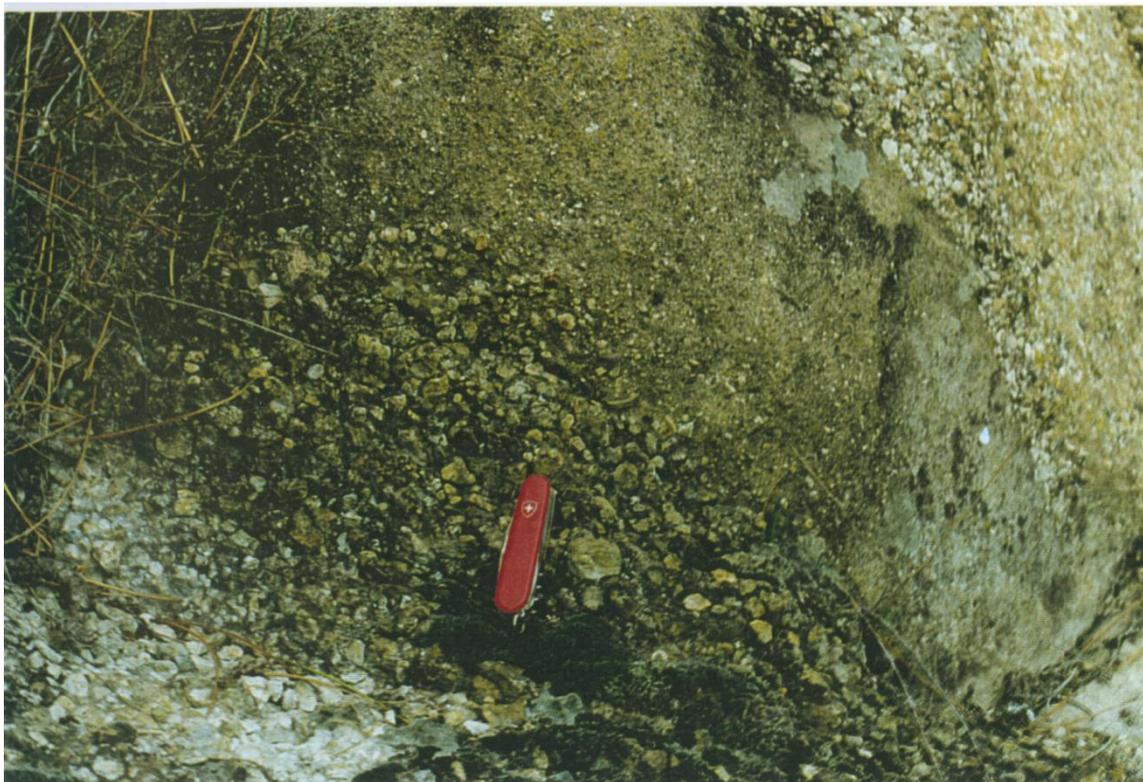
FOTO 1 - Base conglomeratica nelle Arenarie dei Bordighera nei pressi di San Pancrazio.

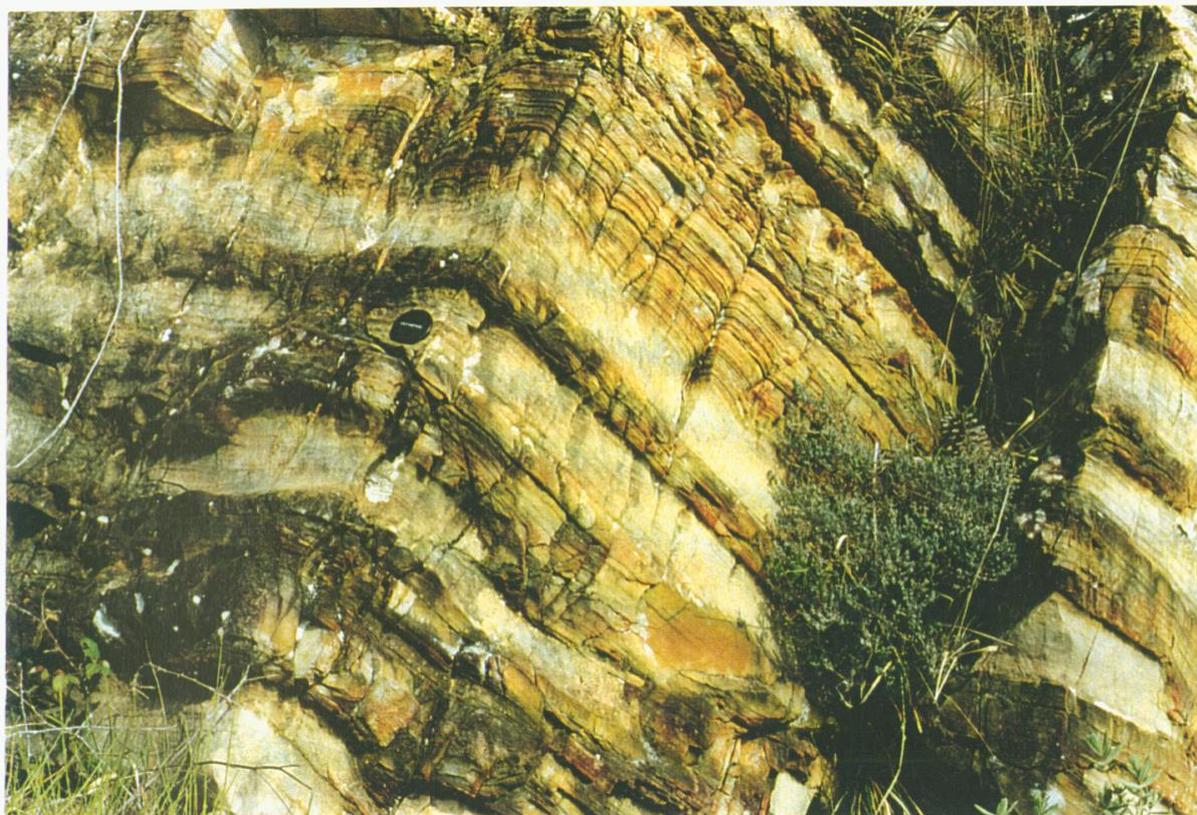
FOTO 2 - Successione di strati di calcare marnoso e calcare arenaceo nel Flysch di Sanremo (csSRM1) presso S. Bartolomeo.

a) Strati e banchi di spessore da metrico a plurimetrico dati da una coppia marna calcarea/calcareo arenaceo con quest'ultimo costituente la base dello strato, il cui rapporto stratimetrico arenite/pelite è di norma < 1. Gli strati raramente mostrano una sequenza Bouma completa, ma più spesso sequenze tronche alla base di tipo T<sub>bcd</sub>, T<sub>cde</sub>, riconducibili a prevalenti facies sedimentarie Mutti & Ricci Lucchi D<sub>2</sub>. Alla base degli strati più potenti, è frequente la ripetizione degli intervalli basali (T<sub>bc-bc-cd..</sub>), dovuta, secondo Rupke (1976) e Hiscott & Pickering (1984), a frequenti "rimbalzamenti" delle correnti di torbida in fosse ristrette; in questi casi lo spessore degli strati supera facilmente i 6-7 m (FOTO 2).

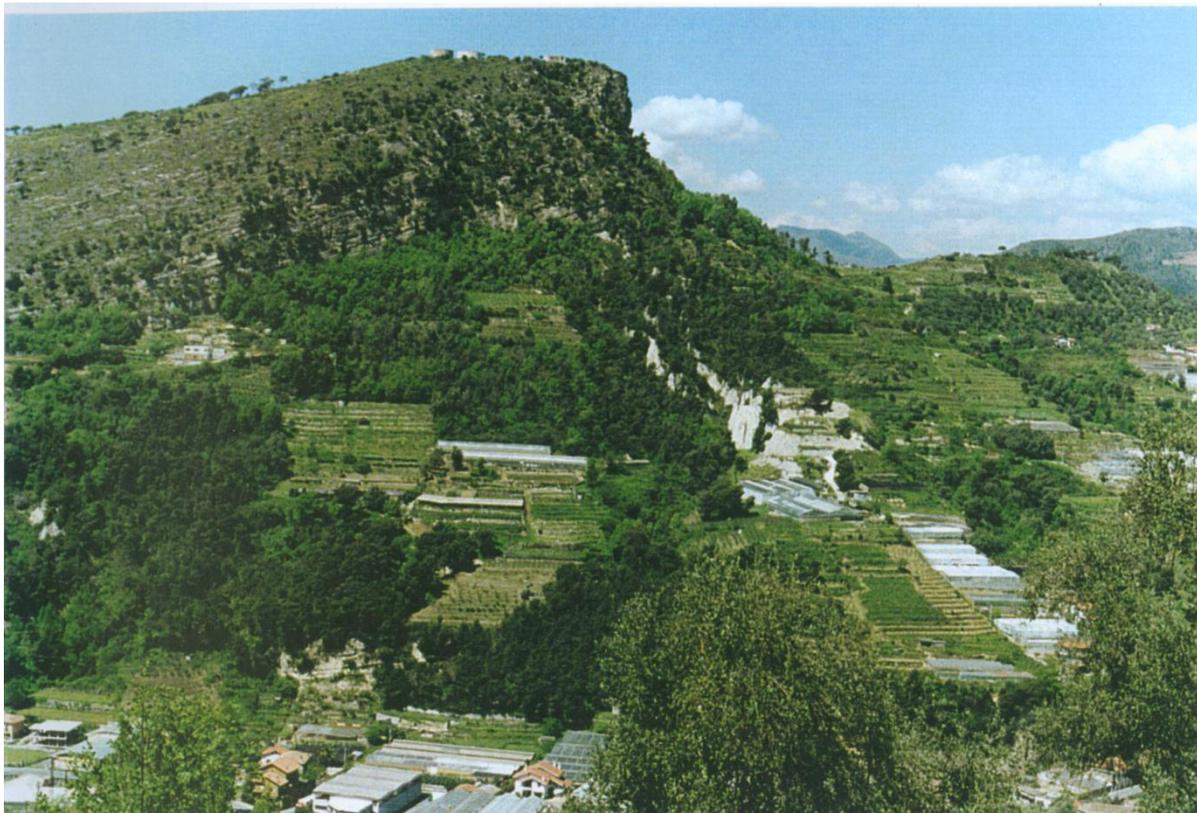
*FOTO 3 - Le tre formazioni plioceniche presso Santa Croce (360 m s.l.m.) nel Comune di Vallecrosia. Dall'alto: la parete in conglomerati (cgCMV), i calanchi impostati nelle argille e limi (aORV) e, in basso, le sabbie stratificate riconducibili alle brecce di Taggia (bcTAG). A destra, in direzione Nord, il Pliocene viene in contatto per faglia con il substrato costituito dal Flysch di Ventimiglia (arFYV). Su quest'ultimo poggia un lembo di arenaria attribuibile alle Arenarie di Bordighera (arBOR) (Crinale di S. Antonio 257 m s.l.m.)*

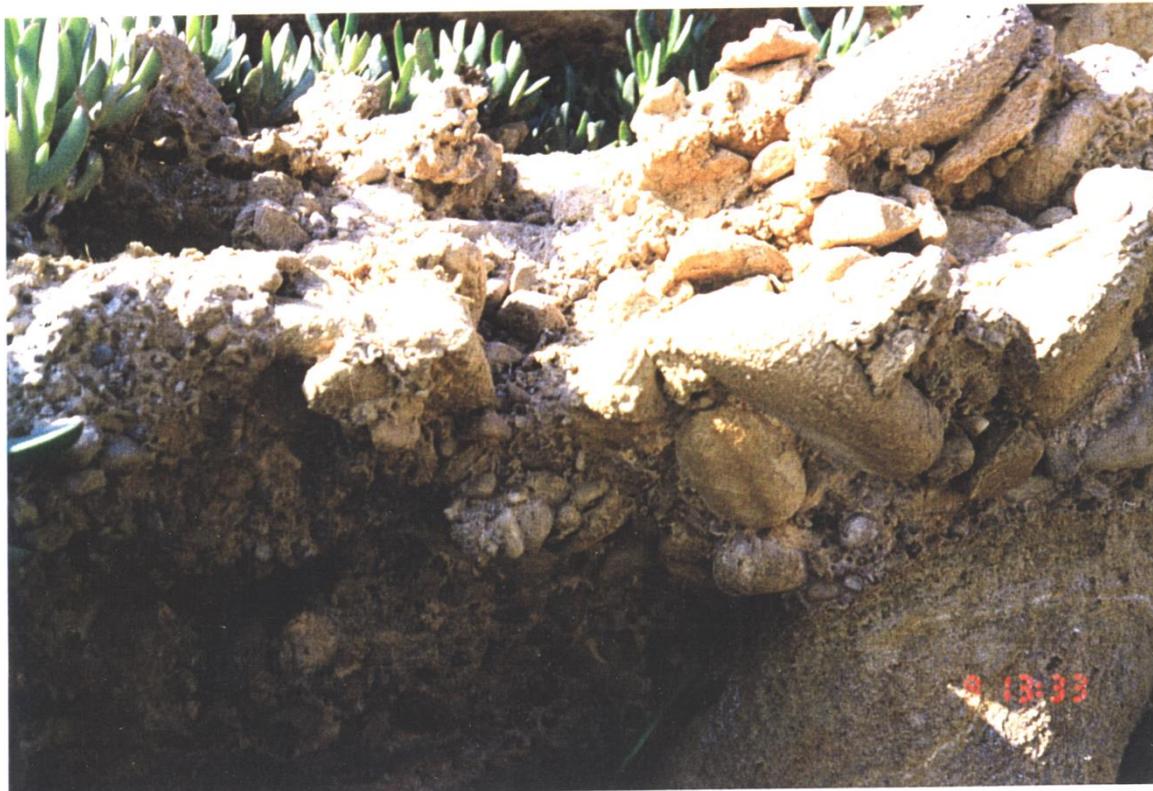
FOTO 4 - Beach-rock ritrovata presso la galleria delle Palme . La matrice è calcarea i clasti sono di arenaria.

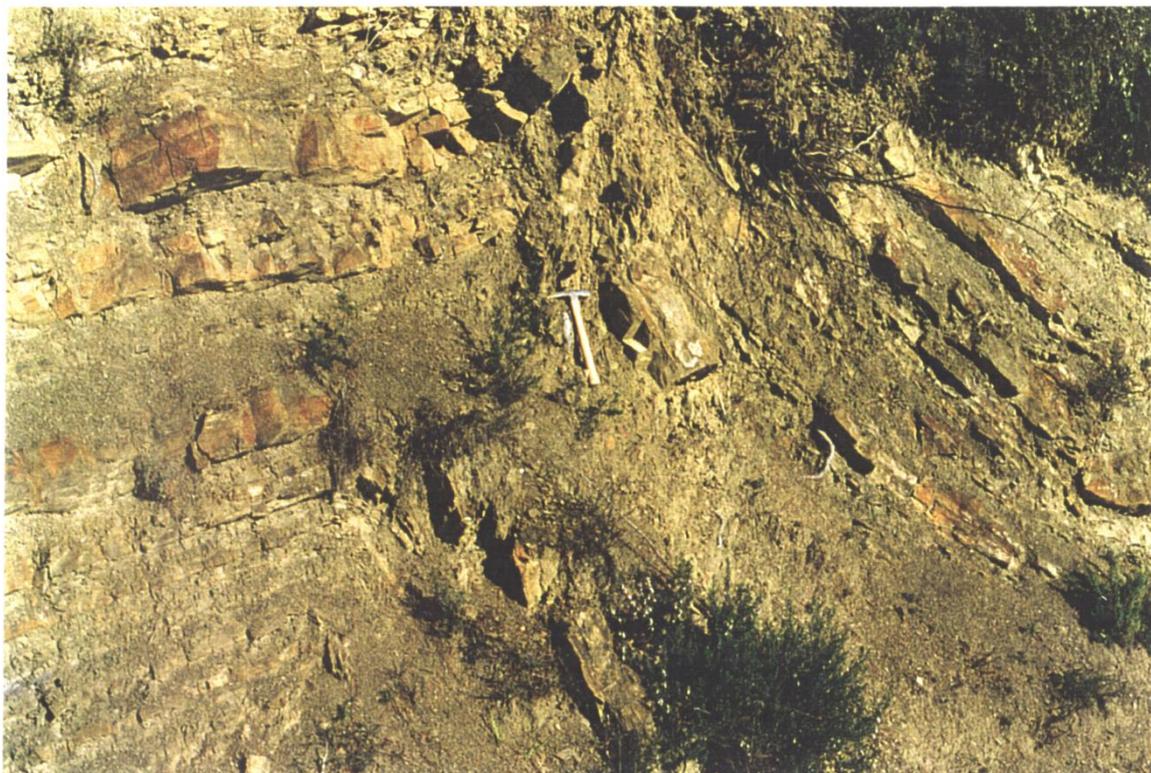
*FOTO 5 - Piega alla mesoscala nel Flysch di Ventimiglia (arFYV) presso Soldano. Notare le impronte di base che indicano la polarità degli strati. La successione si verticalizza e si rompe in corrispondenza del nucleo della piega senza mai effettivamente rovesciarsi. La corrispondente sinclinale, visibile pochi metri oltre lungo lo spaccato stradale, è blanda con cerniera per nulla inspessita.*

L'unità del Flysch di Ventimiglia, riconosciuta anch'essa ampiamente scollata dal proprio substrato prepaleogenico, anche se non vistosamente traslata, è affetta da una tettonica più blanda, certamente posteriore almeno alla fase delle deformazioni descritta al punto a), che realizza una successione di anticlinali e sinclinali aperte, che solo di rado nell'area studiata sono responsabili di estesi rovesciamenti di serie (FOTO 5).

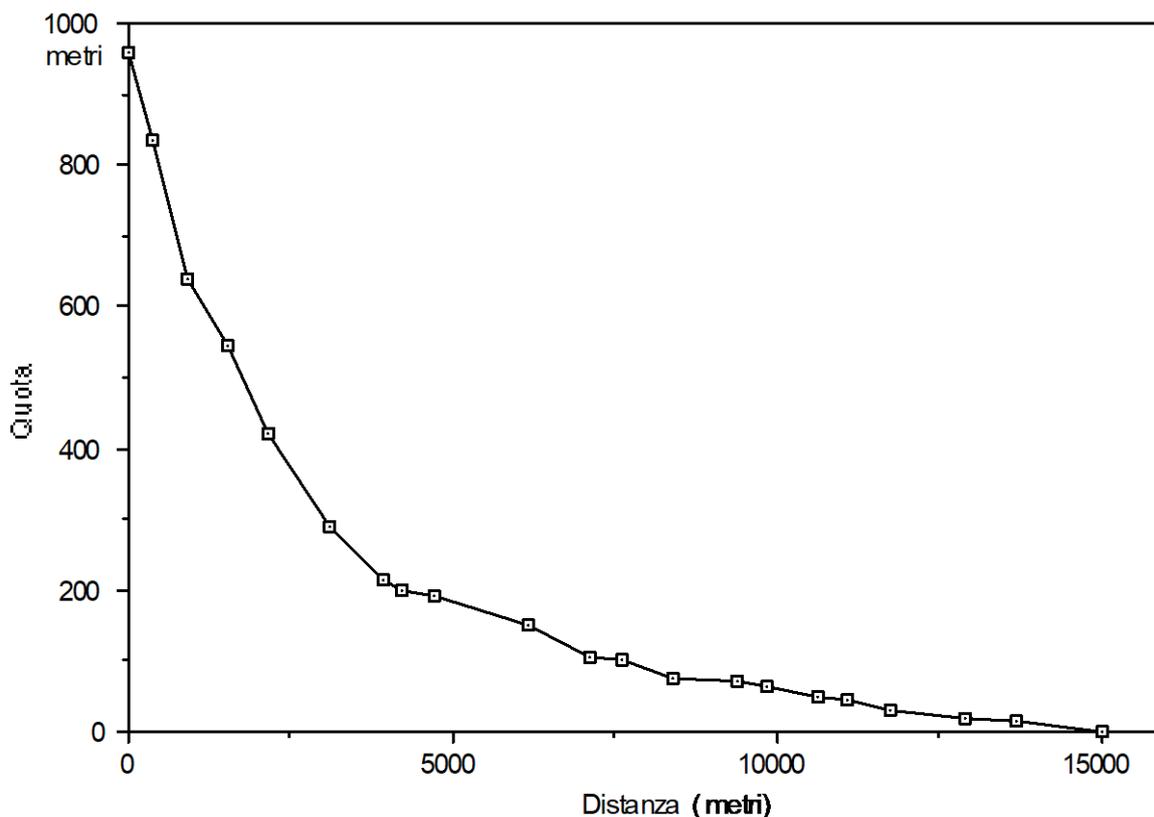
#### Profilo longitudinale per il Torrente di Valle Crosia

Sempre il bacino del T. Vallecrosia si segnala per la rilevanza particolare della porzione "tubiforme"; infatti, per ben 7,4 km di sviluppo dalla foce verso l'apice, il torrente non riceve alcun affluente significativo e i crinali spartiacque, sia in destra, sia in sinistra corrono, paralleli al solco erosivo, con andamento rettilineo di notevole significato; solo al km 10 (sempre dalla foce) alla confluenza del R. Villa, il bacino si apre in un ampio anfiteatro non omogeneamente sviluppato (l'ala orientale, infatti, è più sviluppata di quella occidentale) la cui superficie (ha 880) rappresenta il 40% dell'intero bacino imbrifero, a fronte del corrispondente sviluppo dell'asta principale di corrivazione, che rappresenta il 30 % dello sviluppo totale. Vedremo successivamente nel paragrafo dedicato ai lineamenti geomorfologici evolutivi i possibili significati di questo assetto.

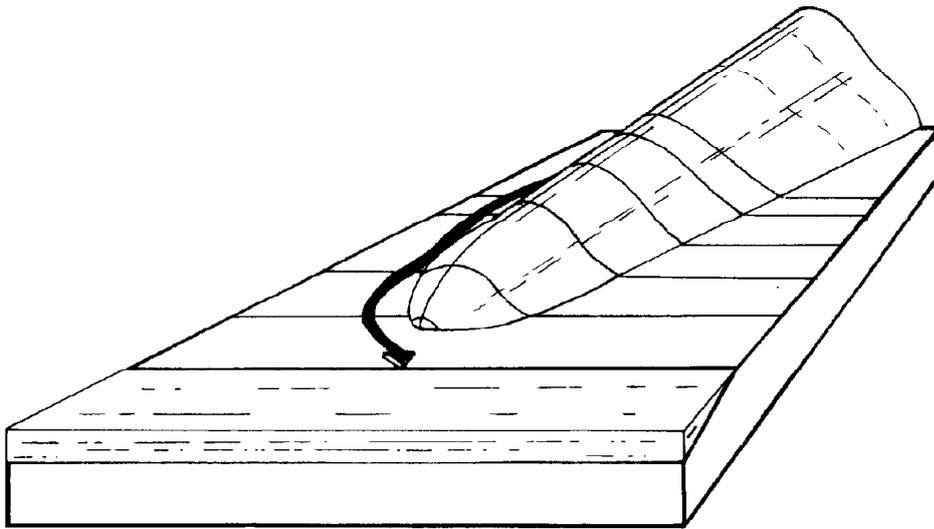
L'evidente curvatura del tratto terminale del T. Borghetto, che non trova riscontro nel più occidentale T. Vallecrosia, è verosimilmente legata alla presenza di paleosolchi curvilinei al margine delle terminazioni periclinali delle grandi pieghe dell'unità del Flysch ad Elmintoidi, legate ad una generalizzata inclinazione degli assi verso Sud e ai successivi basculamenti dei settori costieri, come visibile nel modello schematico di seguito riportato.

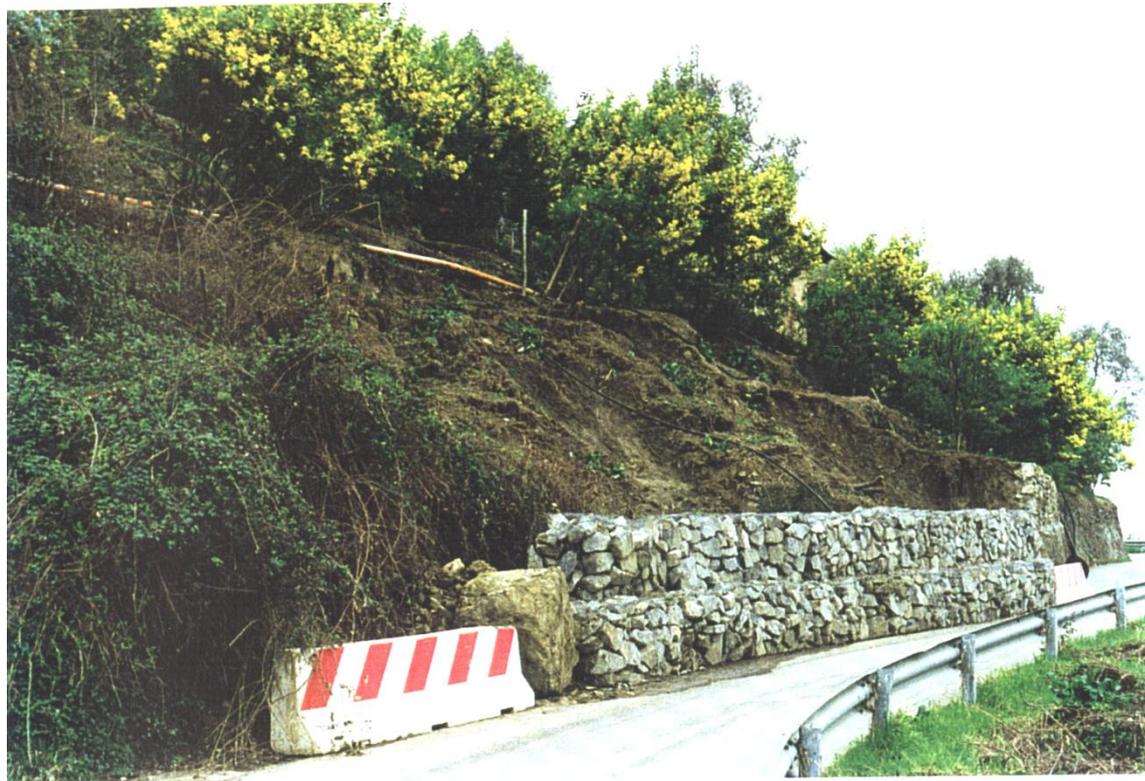
*FOTO 6 - Riattivazione superficiale nel grosso corpo franoso in località Frantoio Massabò. La frana di scivolamento è stata oggetto di specifica scheda.*

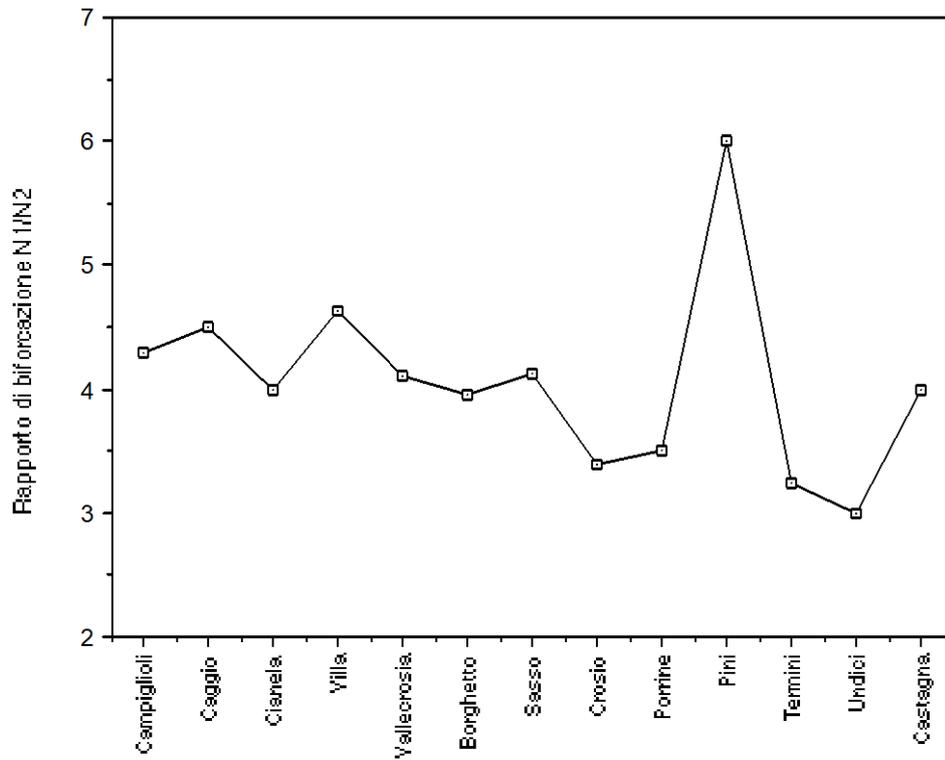
Fig. 2.1.

Il rapporto di biforcazione ( $R_b$ ) per il T. Vallecrosia presenta un valore medio pari a 4,16.

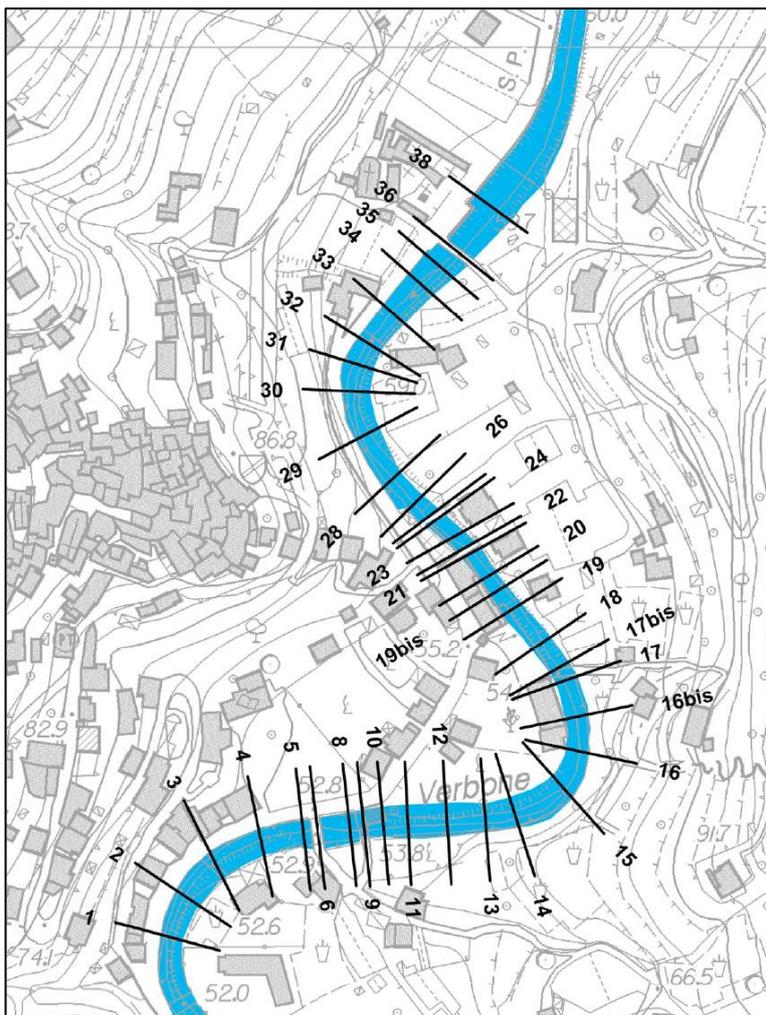
Figura 2.11.4.2-1: ubicazione delle sezioni di calcolo del modello idraulico

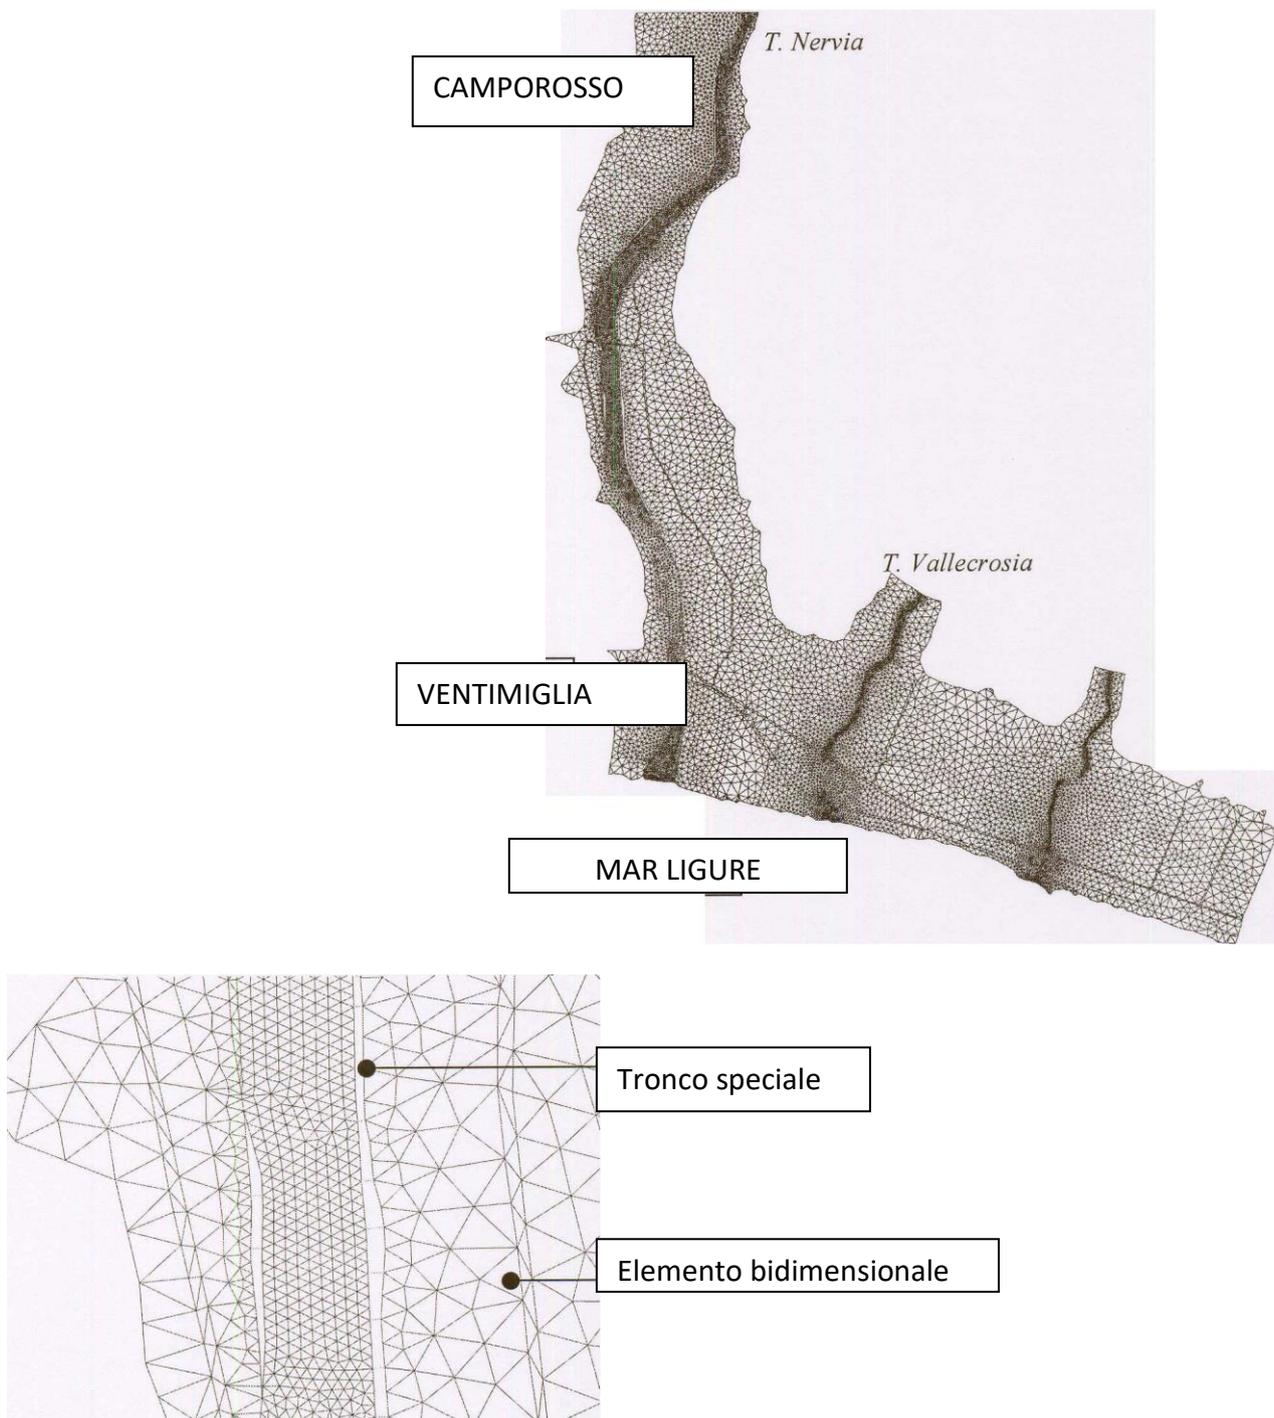
Si riporta di seguito il reticolo di calcolo utilizzato per l'analisi dei fenomeni di piena dei torrenti dell'Ambito di Bacino n. 2 (compare anche il T. Nervia, non oggetto di trattazione in questa sede); si aggiunge anche un particolare del collegamento degli elementi bidimensionali con gli elementi speciali utilizzati per la descrizione del funzionamento idraulico delle arginature presenti.

Figura 2.6 - Reticolo di calcolo della parte di territorio esaminata con il modello matematico e particolare del reticolo stesso.

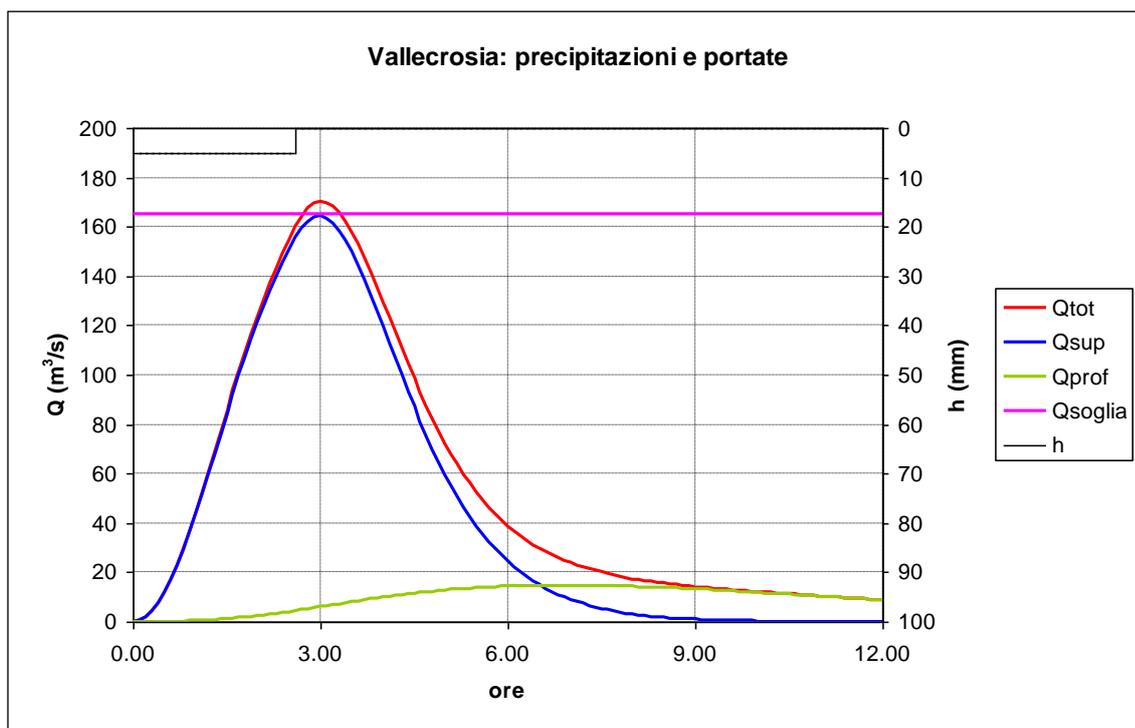
**Figura 2.7:** T. Vallecrosia, idrogramma di piena per  $T_r=50$  anni, generato da pioggia di intensità costante ( $t_{\text{pioggia}}=2.6$  ore) e caratterizzato sia dalla portata massima temibile (pari a  $170 \text{ m}^3/\text{s}$ ) che dal massimo valore del volume esondabile (pari a  $7'500 \text{ m}^3$ ). Il volume totale dell'onda di piena è di 2.5 milioni di  $\text{m}^3$ .

Nel seguito (Figura 2.7, Figura 2.8, Figura 2.9, Figura 2.10 e Figura 2.11) sono riportati gli idrogrammi di piena utilizzati come dati in ingresso nelle simulazioni effettuate con modello idrodinamico.

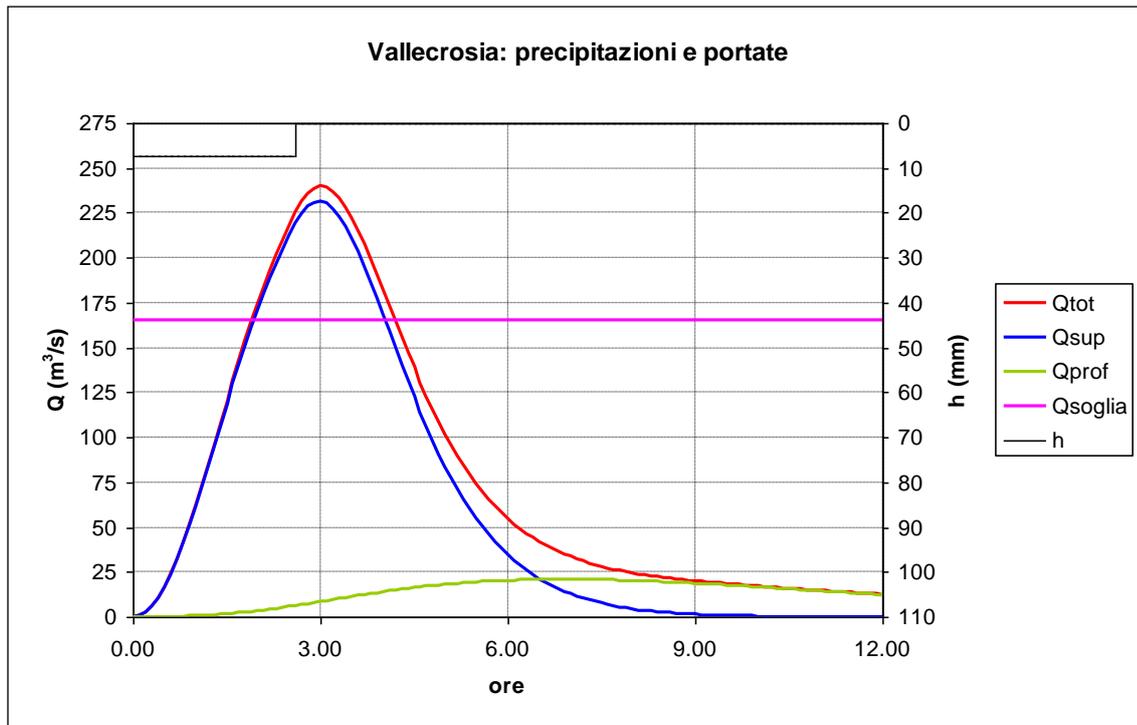
**Figura 2.8:** T. Vallecrosia, idrogramma di piena per  $Tr=200$  anni, generato da pioggia di intensità costante ( $t_{pioggia}=2.6$  ore) e caratterizzato dalla portata massima temibile (pari a  $240 m^3/s$ ). Il volume totale dell'onda di piena è di  $3.56$  milioni di  $m^3$ , il volume esondabile è pari a  $380'000 m^3$ .

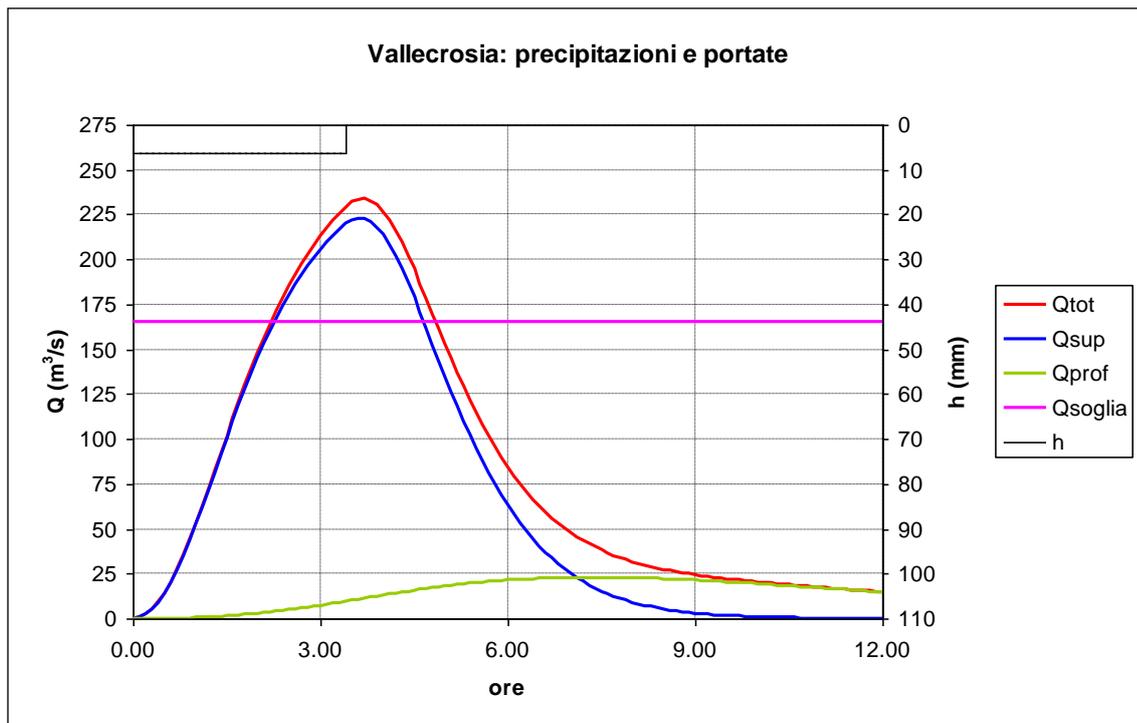
**Figura 2.9:** T. Vallecrosia, idrogramma di piena per  $Tr=200$  anni, generato da pioggia di intensità costante ( $t_{pioggia}=3.4$  ore) e caratterizzato dal massimo valore del volume esondabile (pari a  $400'000 m^3$ ). Il volume totale dell'onda di piena è di  $3.95$  milioni di  $m^3$ , la portata massima è di  $235 m^3/s$ .

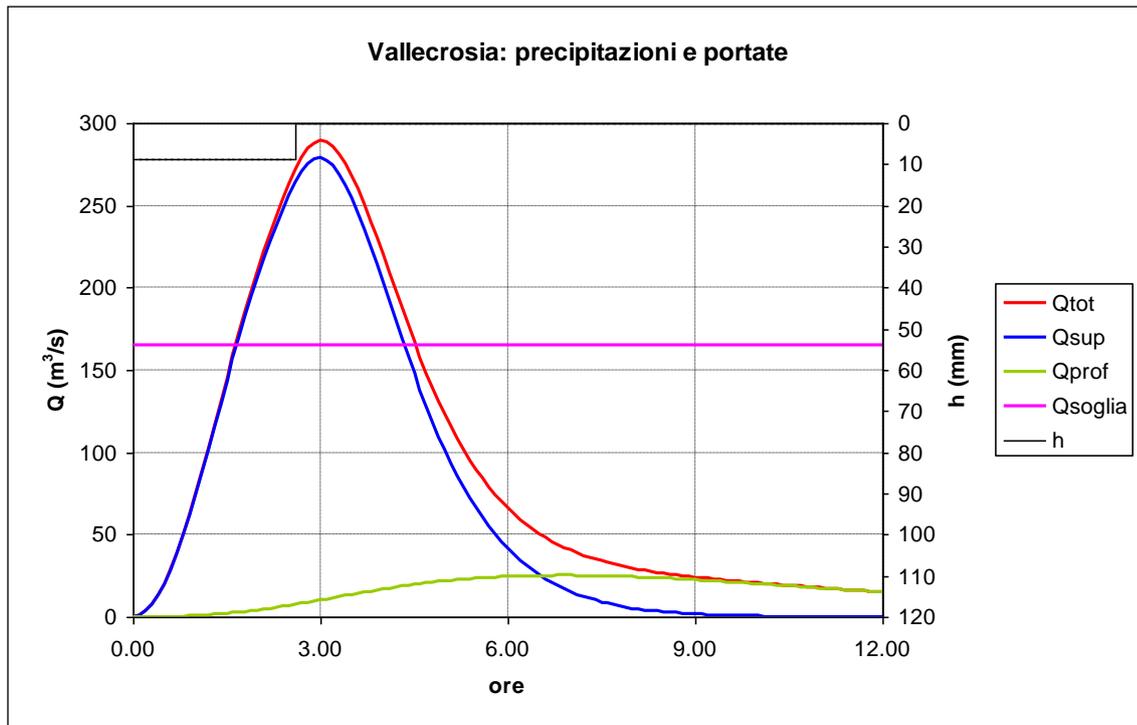
**Figura 2.10:** T. Vallecrosia, idrogramma di piena per  $Tr=500$  anni, generato da pioggia di intensità costante ( $t_{pioggia}=2.6$  ore) e caratterizzato dalla portata massima temibile (pari a  $290 m^3/s$ ). Il volume totale dell'onda di piena è di 4.30 milioni di  $m^3$ , il volume esondabile è pari a  $773'000 m^3$ .

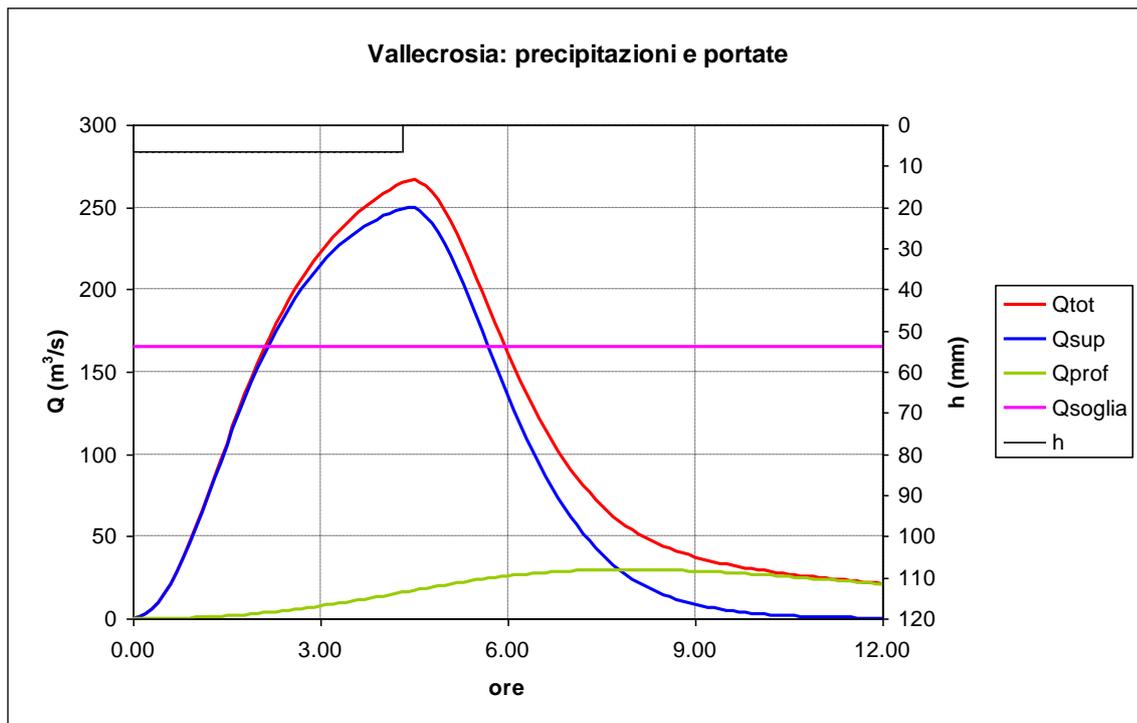
**Figura 2.11:** T. Vallecrosia, idrogramma di piena per  $Tr=500$  anni, generato da pioggia di intensità costante ( $t_{pioggia}=4.3$  ore) e caratterizzato dal massimo valore del volume esondabile (pari a  $875'000 m^3$ ). Il volume totale dell'onda di piena è di 5.22 milioni di  $m^3$ , la portata massima è di  $266 m^3/s$ .

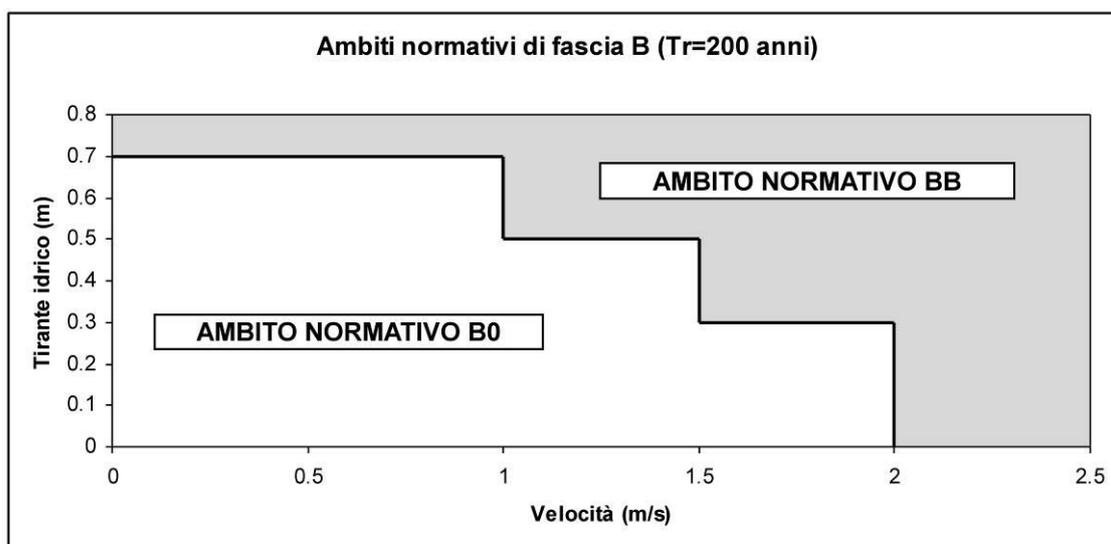
**Figura 2.18:** Soglie di pericolosità relativa in termini di tirante idrico locale condizionato alla velocità della corrente locale ai fini della definizione degli ambiti normativi della fascia **B**.

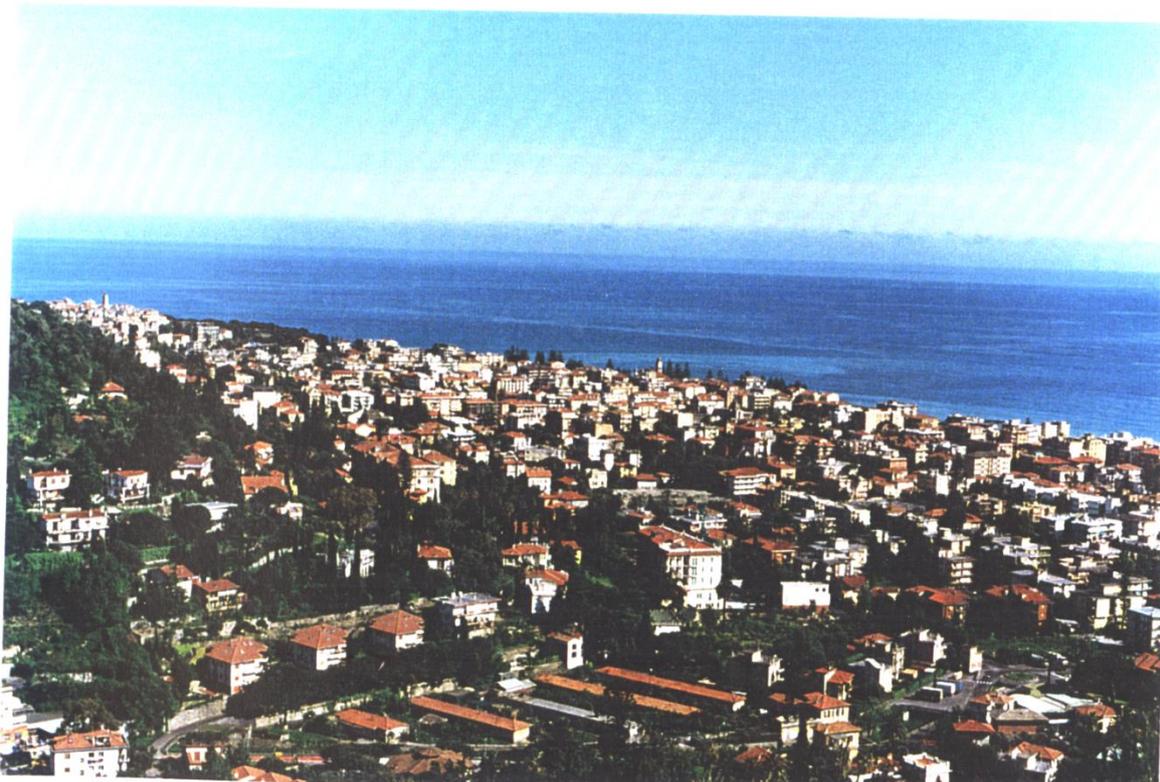
*FOTO 7 - La nuova Bordighera si estende lungo il mare in direzione ovest fino a fondersi con Vallecrosia Bassa. Tutta la piana un tempo acquitrinosa è oggi occupata da un fitto tessuto urbano.*

A monte della linea di costa si sviluppa una vasta piana un tempo palustre e acquitrinosa creata dalla competizione tra il mare e i T. Vallecrosia e Borghetto (FOTO 7). La spiaggia vera e propria è oggi confinata ad un sottile lembo a mare del Corso Argentina ed è soggetta a forte erosione.

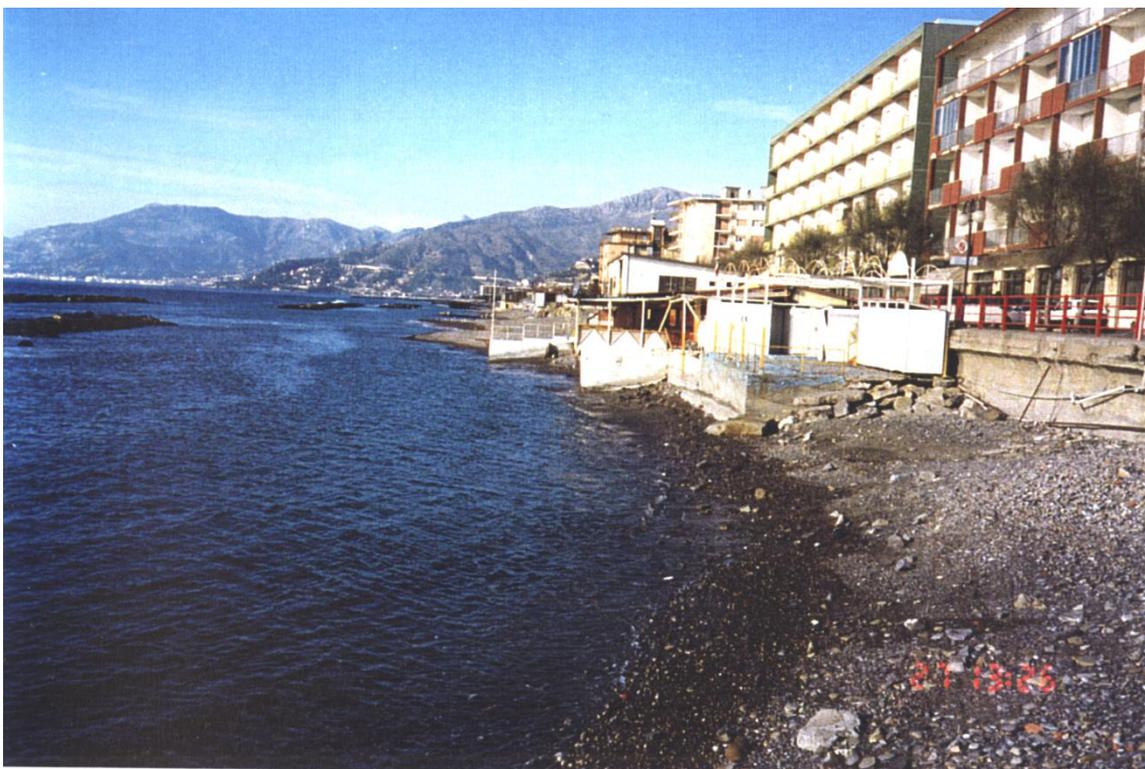
*FOTO 8 - Il tratto di fronte a Vallecrosia è in forte erosione. Le barriere parallele sono oramai troppo lontane dalla costa per realizzare il voluto ripascimento e in alcuni punti il mare lambisce la passeggiata a mare. Nella foto scattata nel Novembre del 1996 sono visibili i danni di una recente mareggiata che ha interessato soprattutto la passeggiata di Bordighera.*

Ci riferiamo in particolare alle massicciate parallele poste alla foce del Torrente Vallecrosia che hanno dato gli esiti aspettati fino a quando sono stati alimentati anche artificialmente, mentre oggi risultano distanziati di parecchi metri dalla linea di costa, che è in forte recessione (FOTO 8).

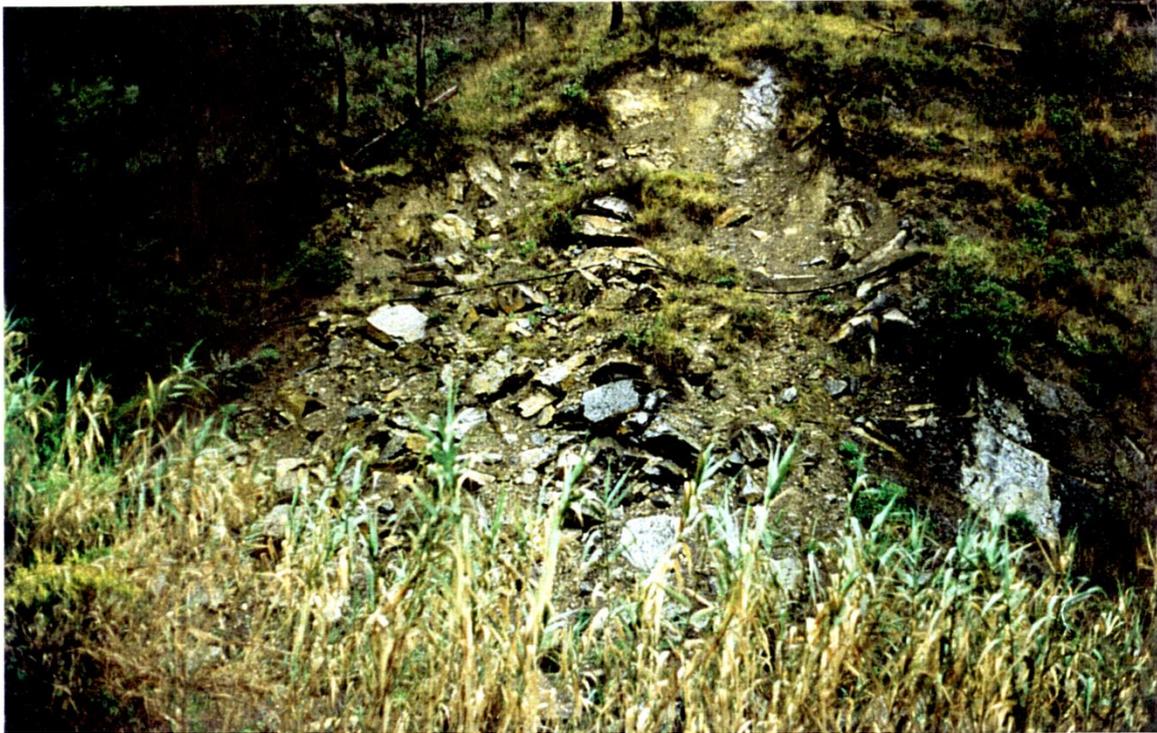
*FOTO 9 - Frana superficiale a quota 320 presso Case Peiga. Il territorio presenta numerosi fenomeni non cartografabili direttamente alla scala 1:10.000 legati alla locale giacitura degli strati e più spesso, come in questo caso, alla strutturazione e alla fratturazione dell'ammasso roccioso.*

Un altro tipo di frana, a sviluppo più limitato per superfici di aree coinvolte ma assai insidioso, riguarda i meccanismi evolutivi dei versanti in roccia (FOTO 9). In talune situazioni, dipendenti dall'acclività del versante, dall'assetto e dalla spazatura dei piani di discontinuità dell'ammasso roccioso, possono verificarsi modalità evolutive particolarmente traumatiche, tramite crolli e ribaltamenti di moduli rocciosi, anche non connessi a precedenti manifestazioni franose. Il fenomeno costituisce uno dei più comuni meccanismi morfogenetici delle sponde rocciose dei numerosi tratti di alveo in erosione, ed è in questo caso strettamente connesso all'azione di scalzamento alla base del versante effettuata dal corso d'acqua.
