CAPITOLO 2

2.1. ATTUALE LIVELLO DI CONOSCENZA DEL TERRITORIO

2.1.2 Inquadramento geografico, geologico e vegetazionale

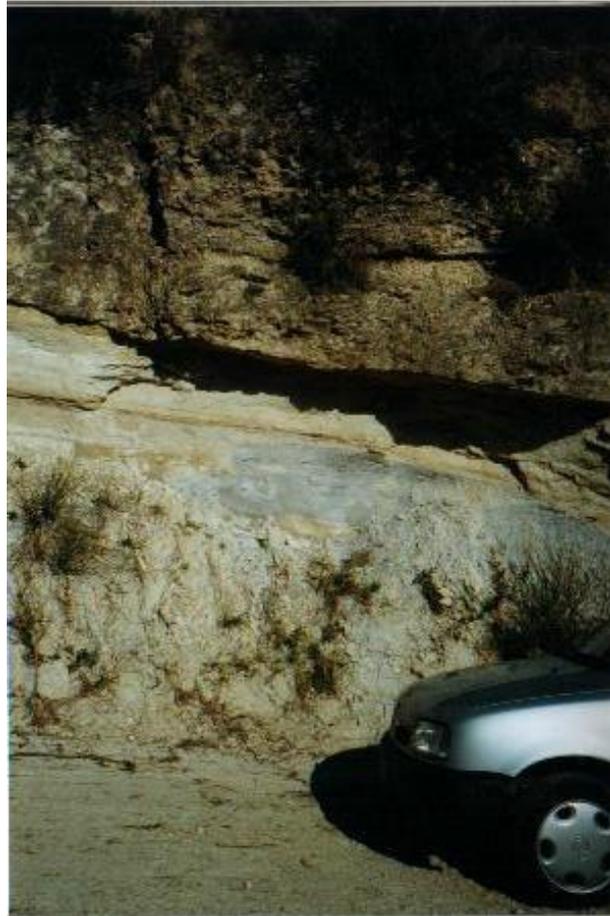
Foto 1 – Affioramento di argilla pliocenica, probabilmente come lente all'interno dei conglomerati, a monte di S. Antonio nel bacino del Rio di Ciaixe.

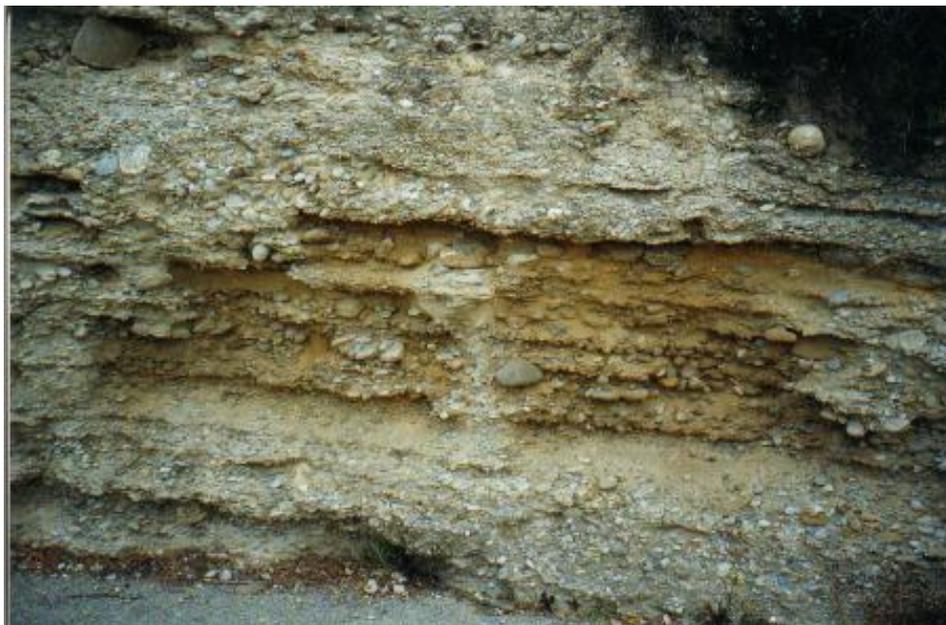
Foto 2 – Affioramento di conglomerato; si osserva la stratificazione appena abbozzata e le intercalazioni sabbiose.

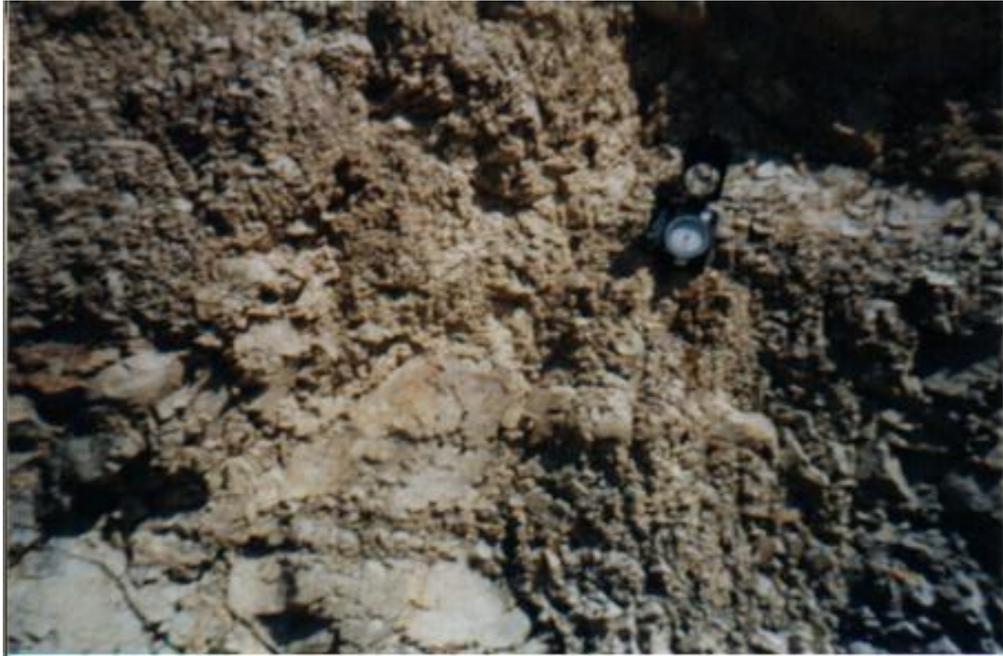
Foto 3 – Affioramento di Flysch di Ventimiglia estremamente fratturato presso Cian di Cà a lato della frana attiva

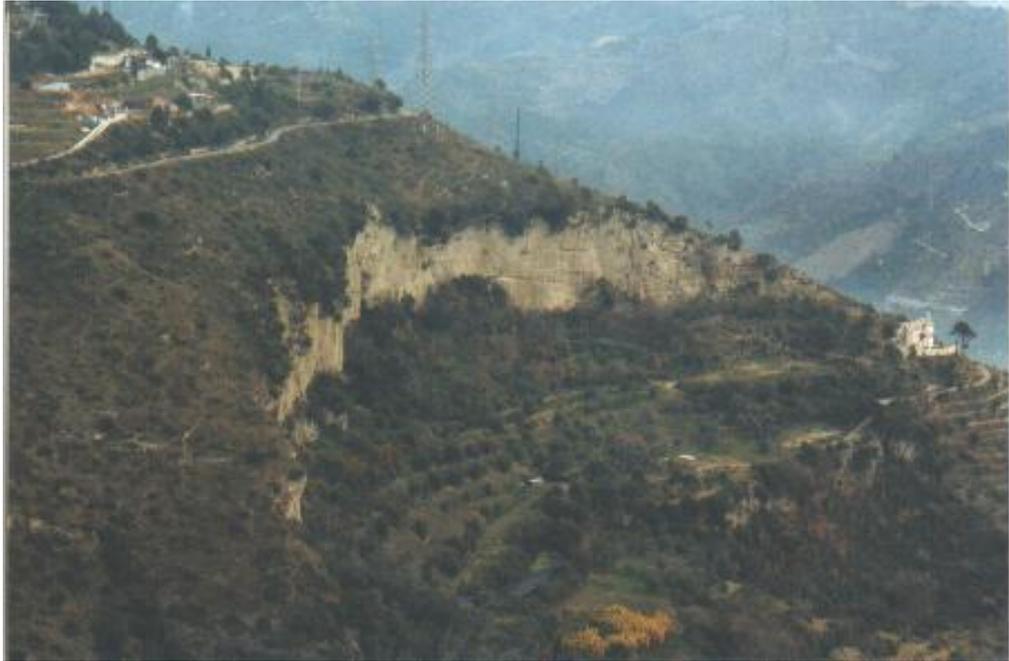
Foto 5 – Parete in conglomerati pliocenico in località S. Antonio.

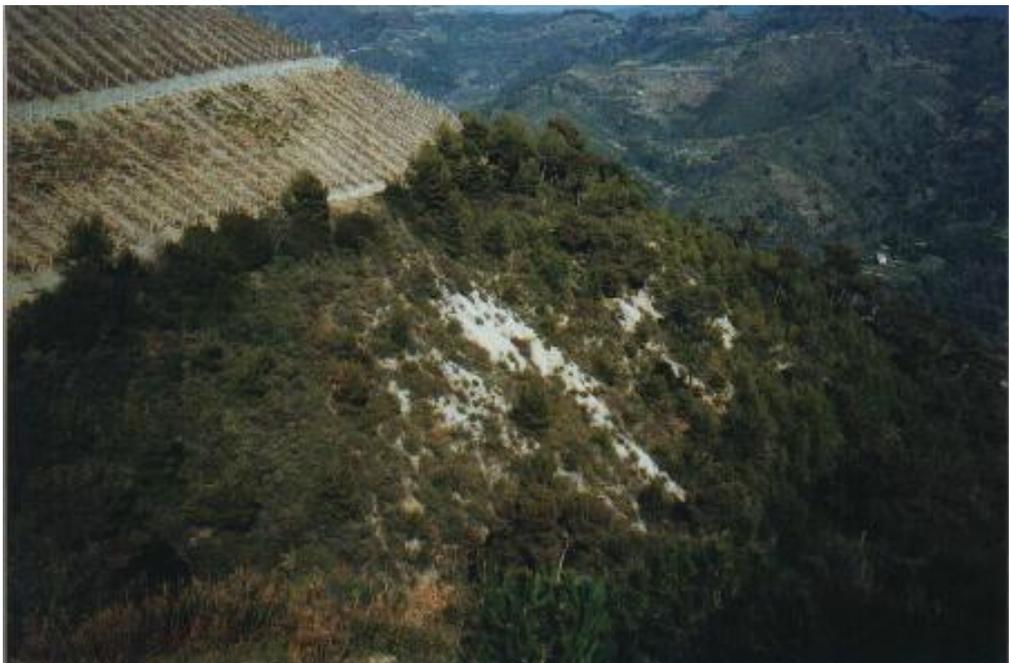
Foto 6 – Evidenti fenomeni di ruscellamento diffuso in sponda destra del Nerva poco a monte di Camporosso.

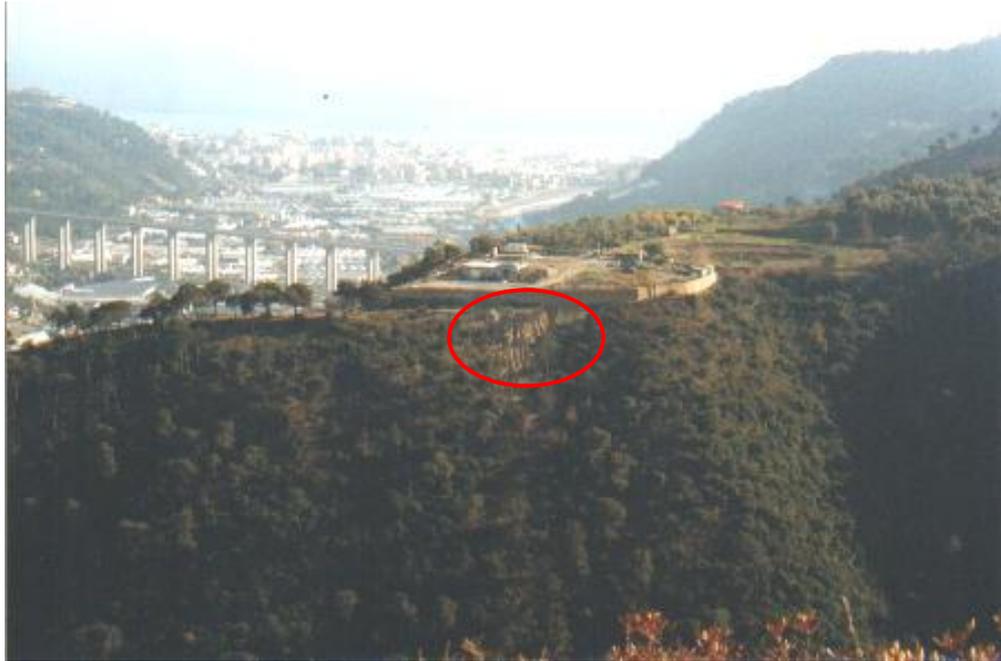
Foto 7 – Ripiano morfologico orlato da una netta rottura di pendio in sponda destra del Nervia presso Loc. Pignaschi nel bacino del Rio di Ciaixe. È visibile anche un fenomeno di ruscellamento diffuso nella zona evidenziata.

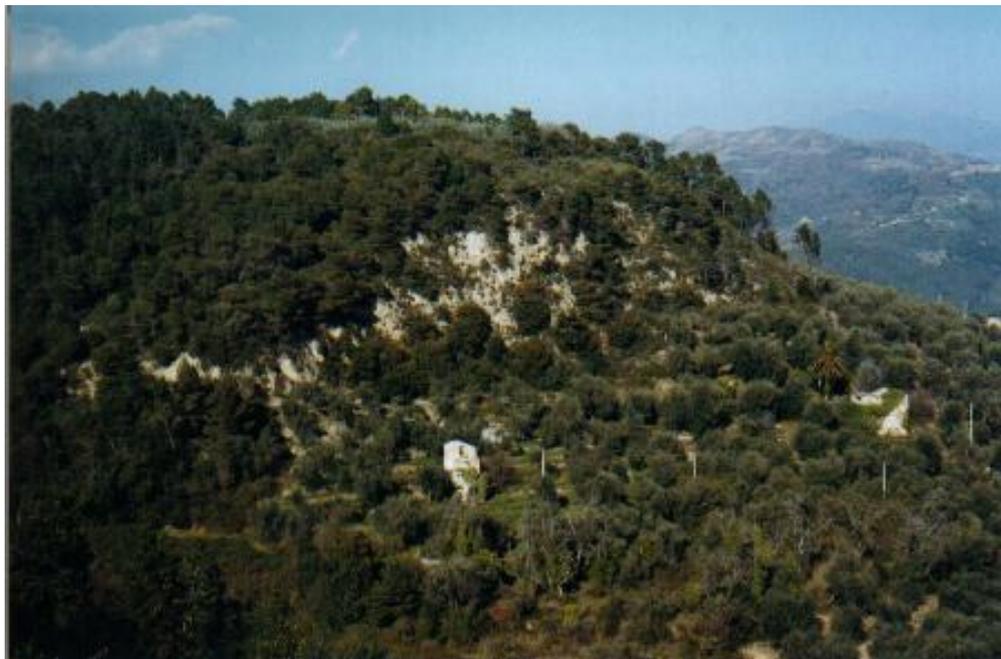
Foto 8 – Ripiano morfologico orlato da rottura di pendio costituita talora da una falesia in conglomerato con al piede un versante a morfologia ondulata costituito da materiale detritico derivante dallo smantellamento del massiccio roccioso a tergo.

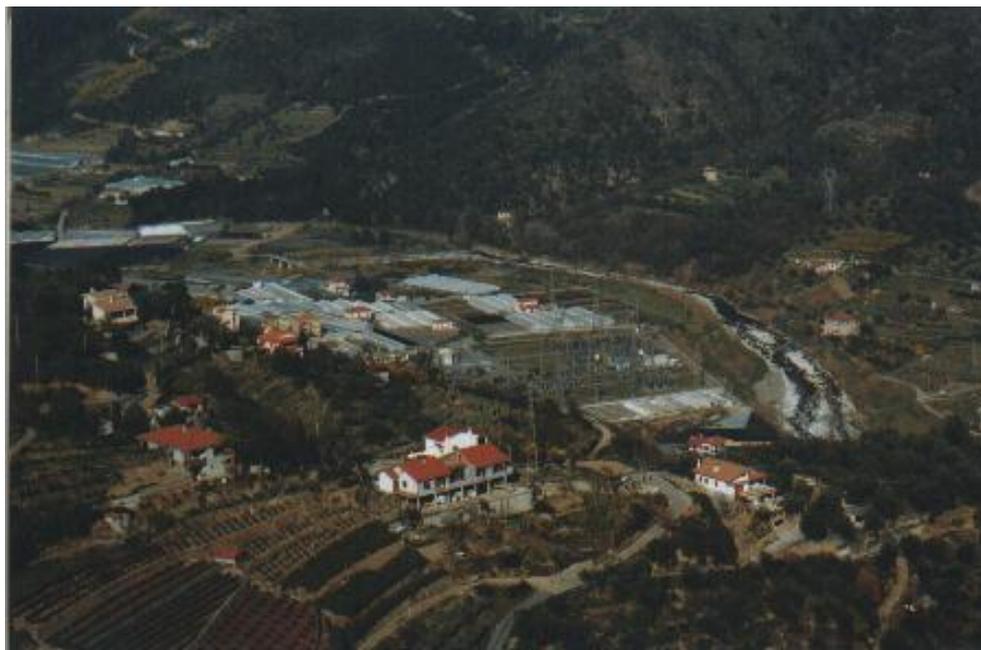
Foto 9 – Terrazzo fluviale recente sul lato interno di un'ansa del Nervia il Loc. Prao.

La caratteristica più evidente del fondovalle della parte bassa del corso del Nervia è senza dubbio costituita dai vasti terrazzi fluviali che bordano le ampie anse descritte dal torrente nella sua piana alluvionale: gli orli di queste morfologie possono essere per lo più facilmente tracciati mentre non altrettanto avviene per le loro radici, che risultano frequentemente nascoste per la presenza di coltri eluvio-colluviali che raccordano i terrazzi fluviali con i versanti. In alcuni punti sembra di poter distinguere almeno due ordini di

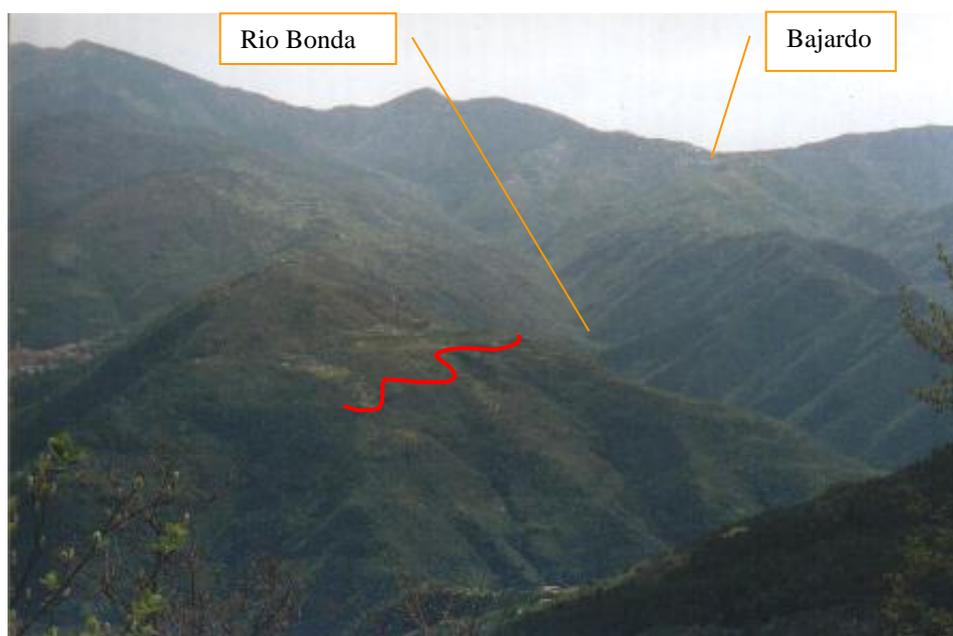
Foto 1 – Rottura di pendio che orla un'area a pendenza ridotta alle falde del M. Vetta.

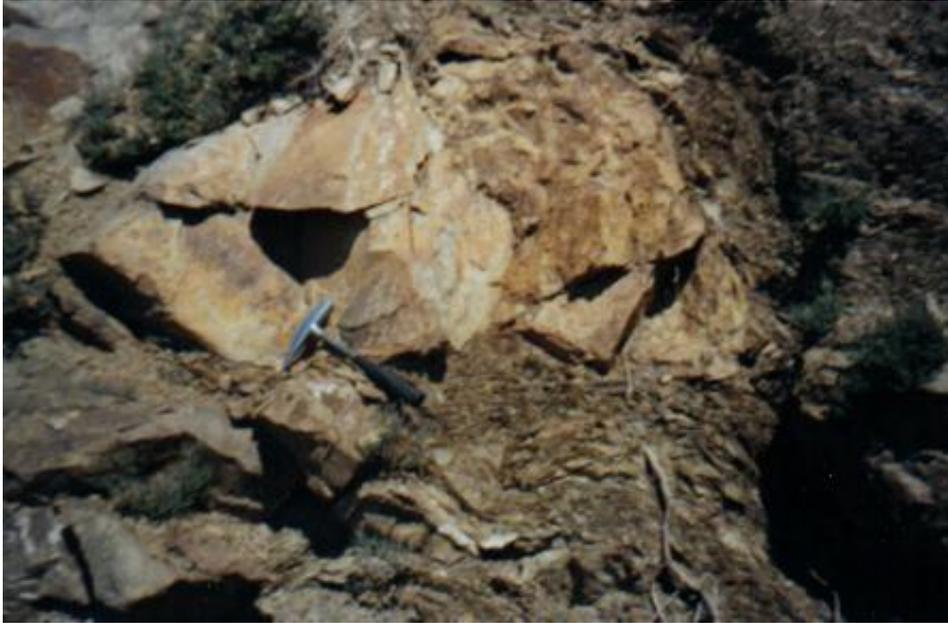
Foto 1 – Affioramento di lembi interposti presso Casa Marchesana.

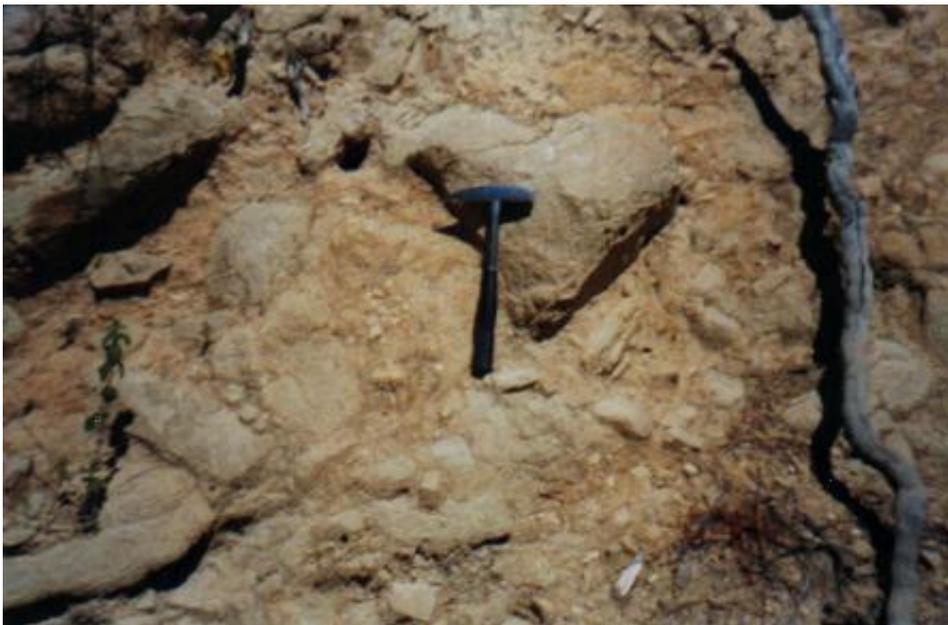
Foto 2 – Sezione fresca lungo un taglio stradale nell'accumulo detritico grossolano ai piedi di M. Bignone presso Pian del Re.

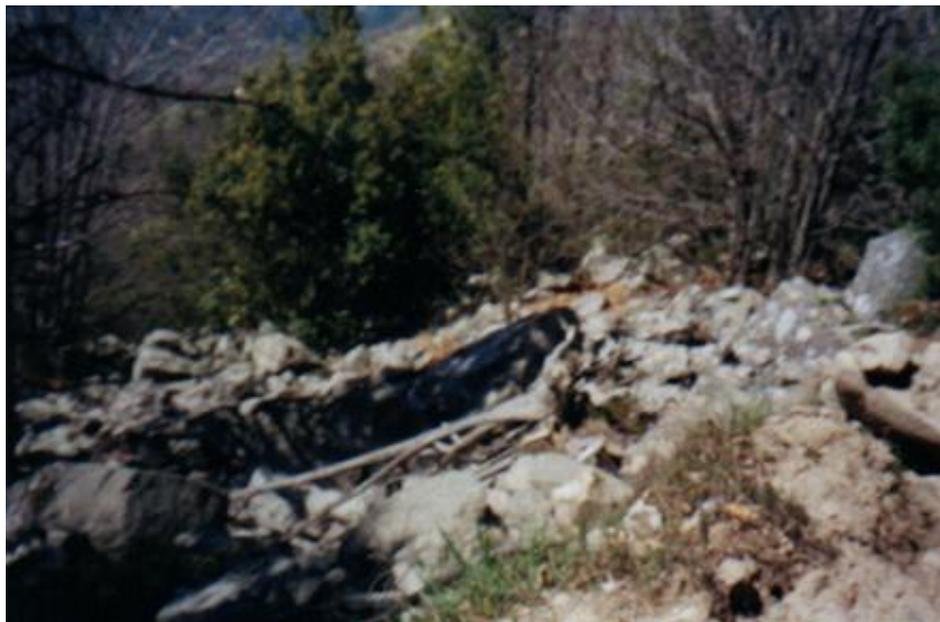
Foto 3 – Accumulo di massi collassati dalle falesie di M. Bignone presso Pian del Re

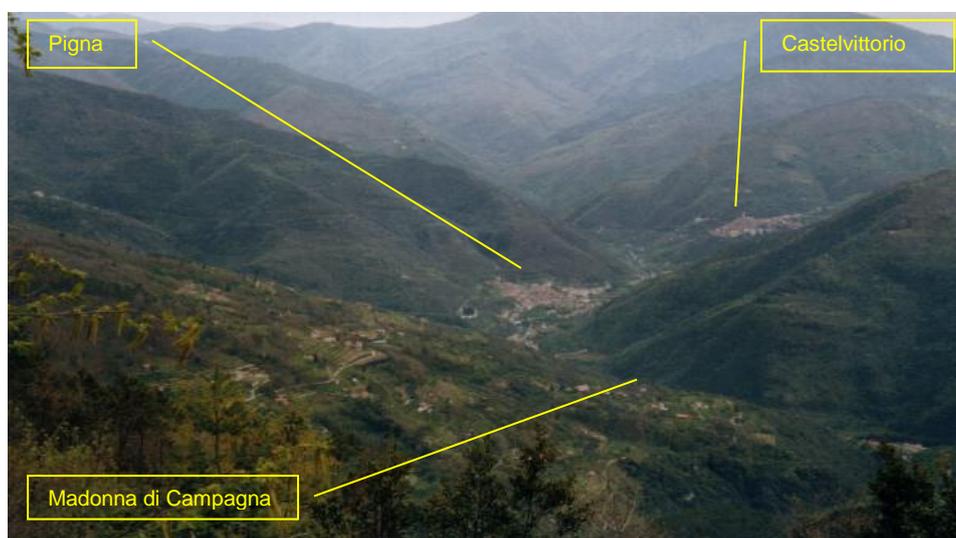
Foto 1 – Il versante presso la Madonna di Campagna: se ne può osservare la morfologia tormentata e la presenza di diverse rotture di pendio più o meno accentuate

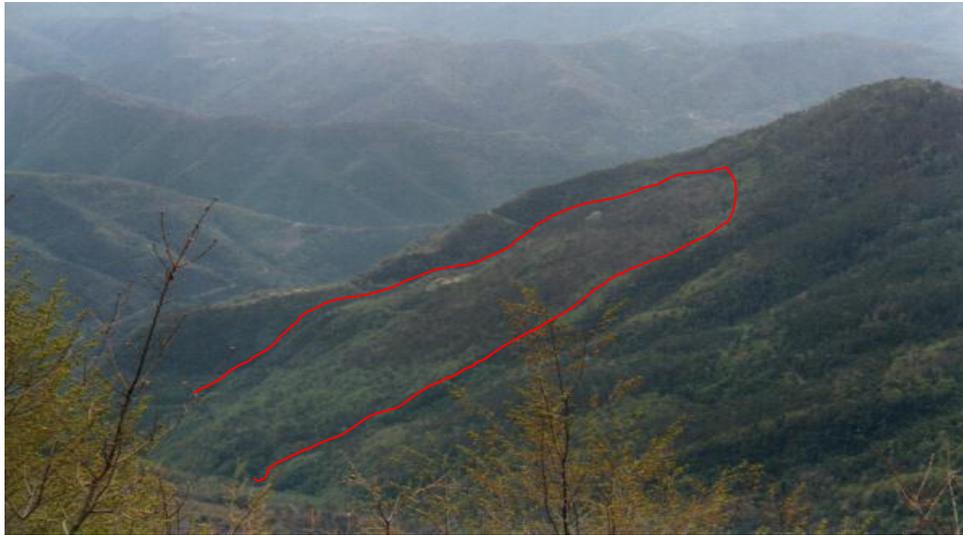
Foto 2 – La grande paleofrana del Bosco di Altomoro; evidenziato in rosso la zona di accumulo, a monte della quale è ancora visibile la concavità della zona di svuotamento

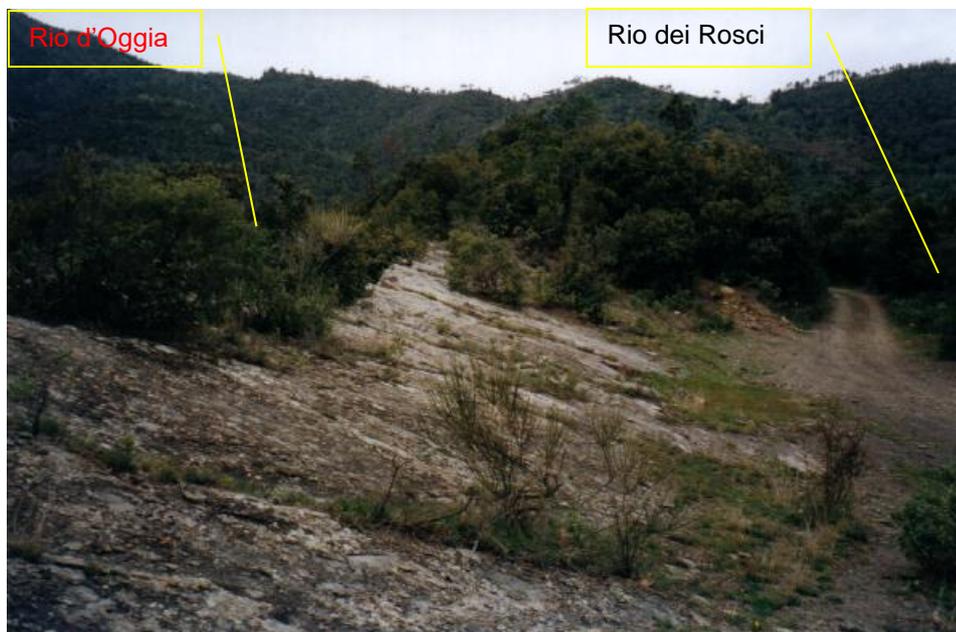
Foto 3 – Spartiacque fra il Rio dei Rosci e il Rio d'Oggia: il crinale è segnato dalle testate delle bancate di strato dei flysch in una facies con spessori di strato particolarmente potenti

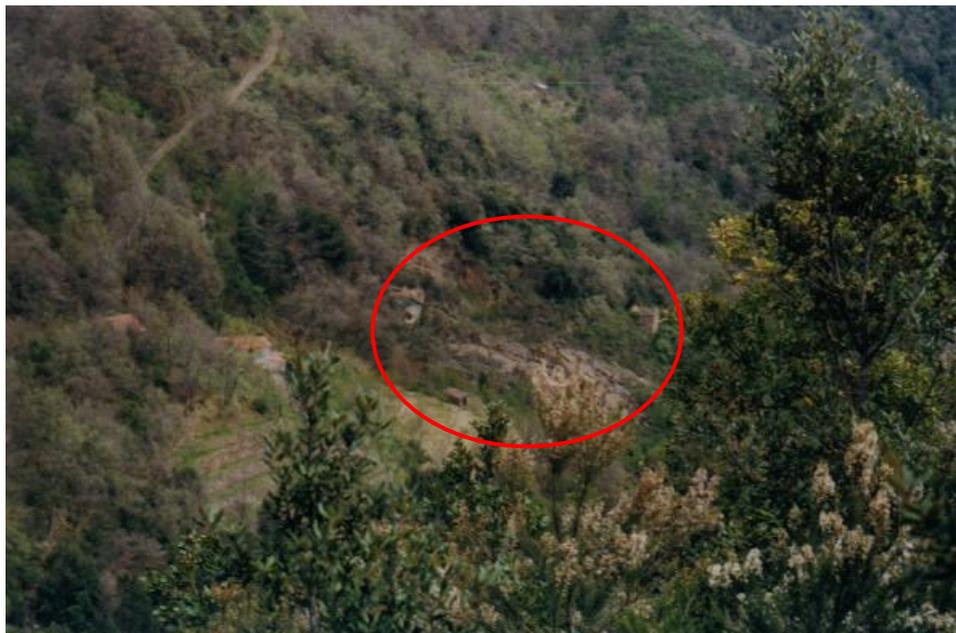
Foto 4 – Frane di crollo in roccia in sponda sinistra del Rio dei Rosci nel fondovalle, presso Marcora

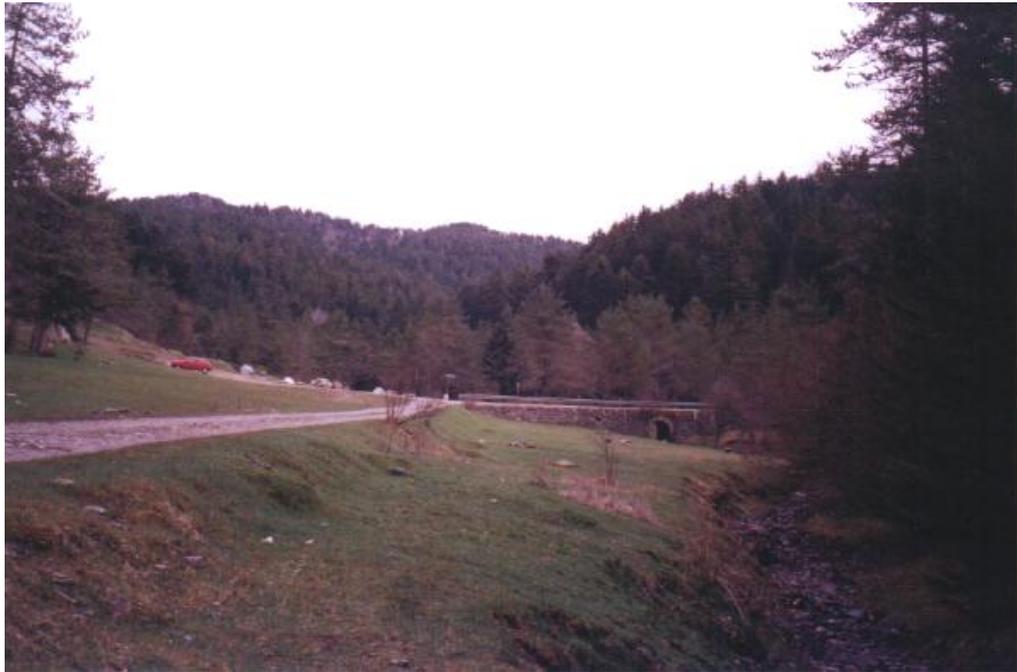
Foto1 - Vallecola a fondo piatto presso la Margheria dei Boschi, in testata del Rio dei Grugni.

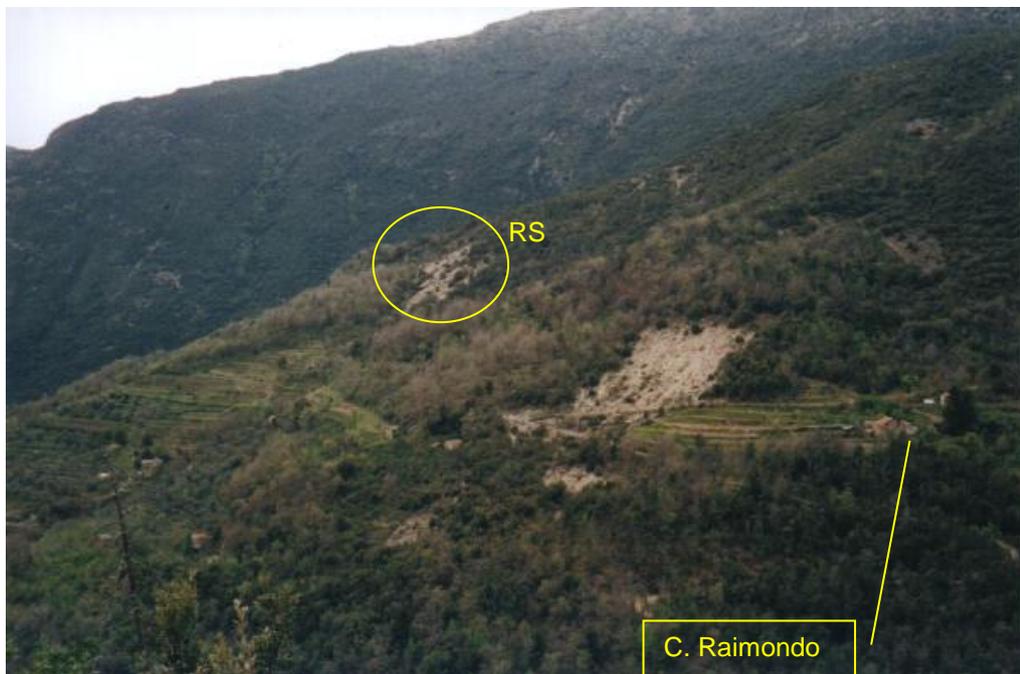
Foto 2 – Frane in roccia e affioramento di roccia in assetto giaciturale sfavorevole presso C. Raimondo, nel bacino del Rio d'Oggia.

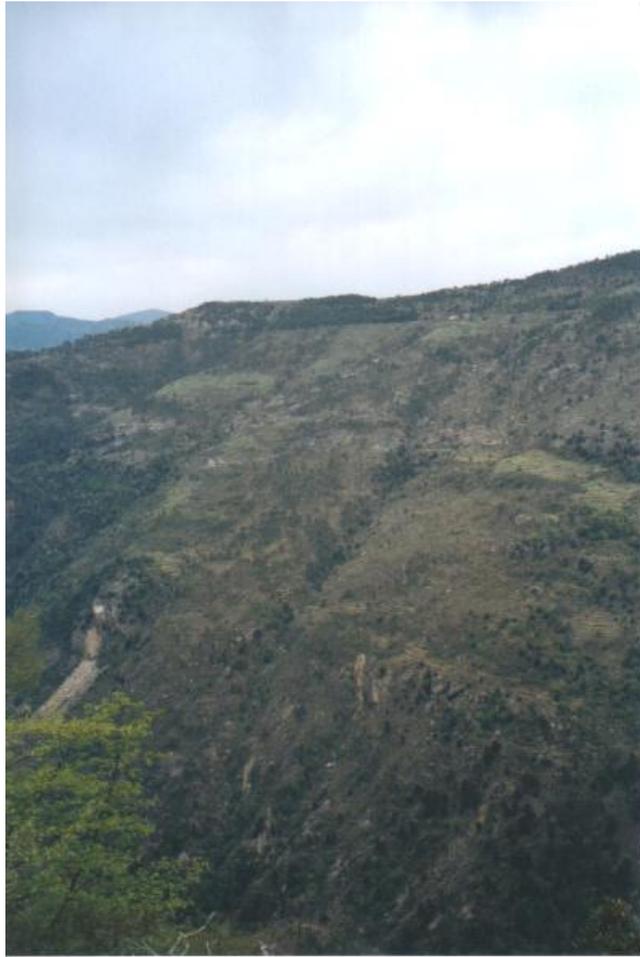
Foto 3 – Frane attive in roccia nella zona di Ponte Paù; si possono osservare anche le rotture di pendio che interessano a più riprese il versante.

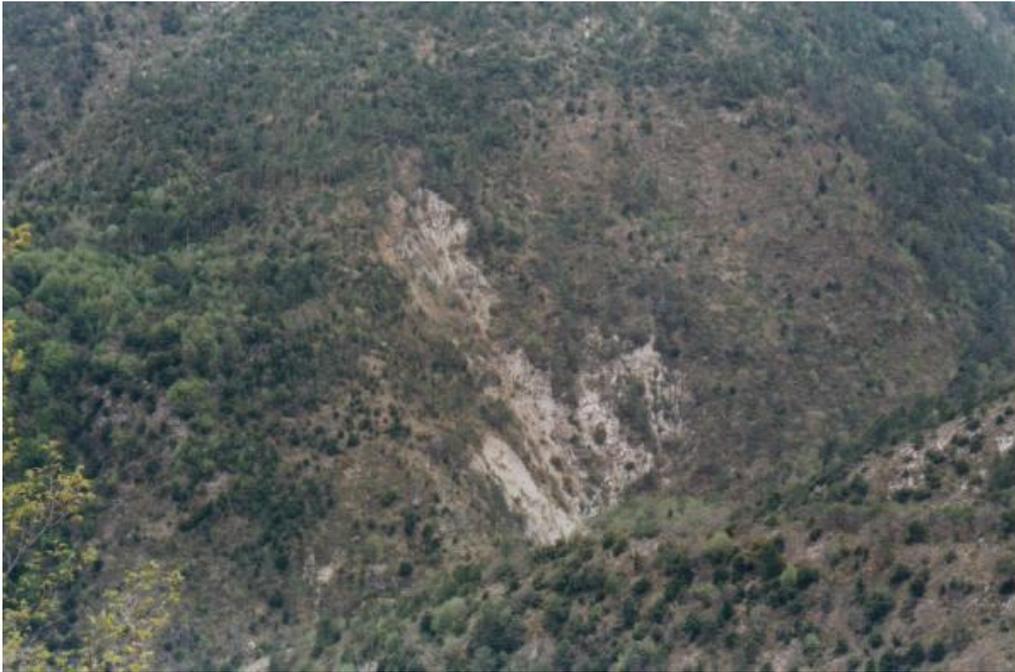
Foto 4 – Frana in roccia in sponda destra del T. Barbaira presso C. Sgorrea

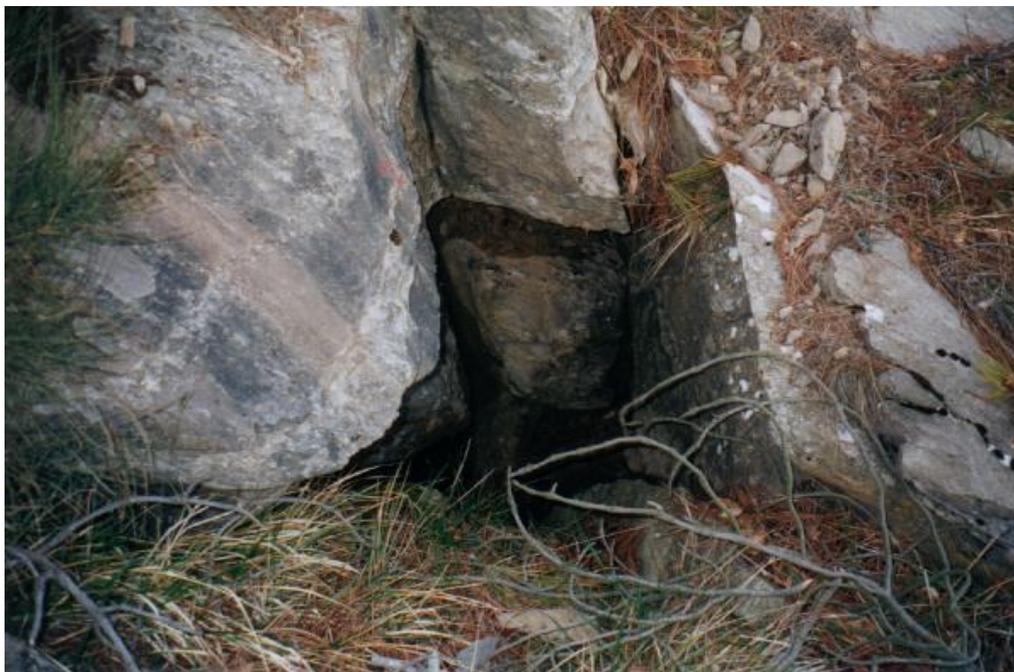
Foto 5 – Imbocco di un pozzo carsico presso il Passo della Loggia.

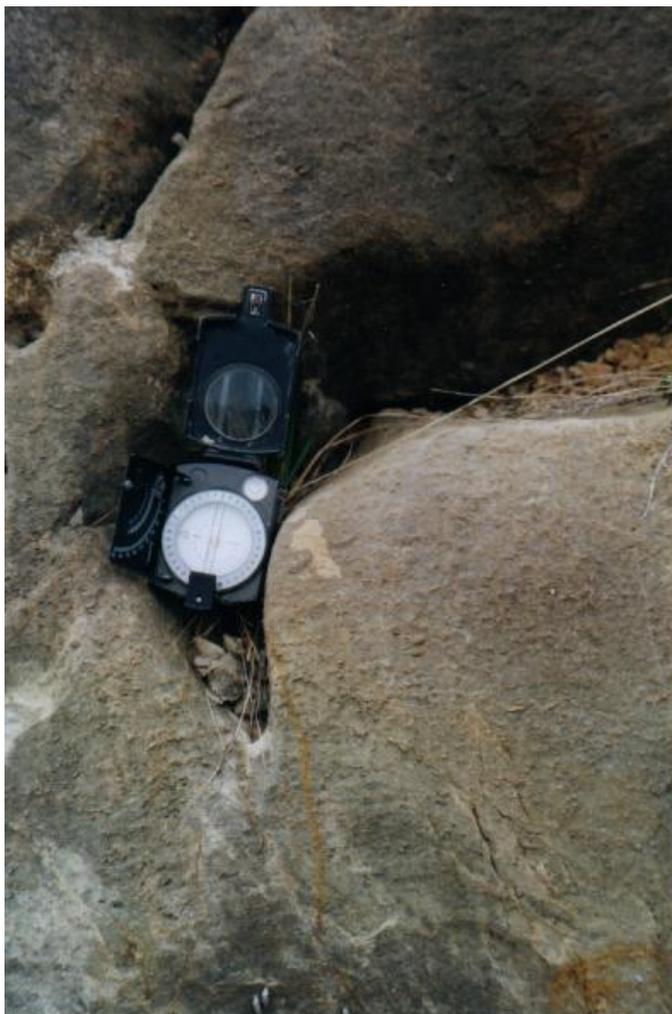
Foto 6 – Forma di erosione carsica epigea nei calcari nummulitici luteziani presso il Passo della Loggia
