## SCHEDA PER IL CENSIMENTO DEI MOVIMENTI FRANOSI

**PROVENIENZA DATO** ☐ Comune ☒ Provincia ☐ Regione  
Data rilievo **Dicembre 2000**.....  
Codice frana **CL/A \* I27/ 14.** Rilievo n...**27.**  
Rilevatore..... **Dott. Marcello Brancucci**

Provincia..... **IMPERIA**.....  
Comunità Montana... **Argentina**.....  
Comune.....**Castellaro**.....  
Ambito di bacino..... **5 - PRINO**.....  
Bacino.....**T. Caravello**.....Sottobacino.....**Rio Caravello**.....

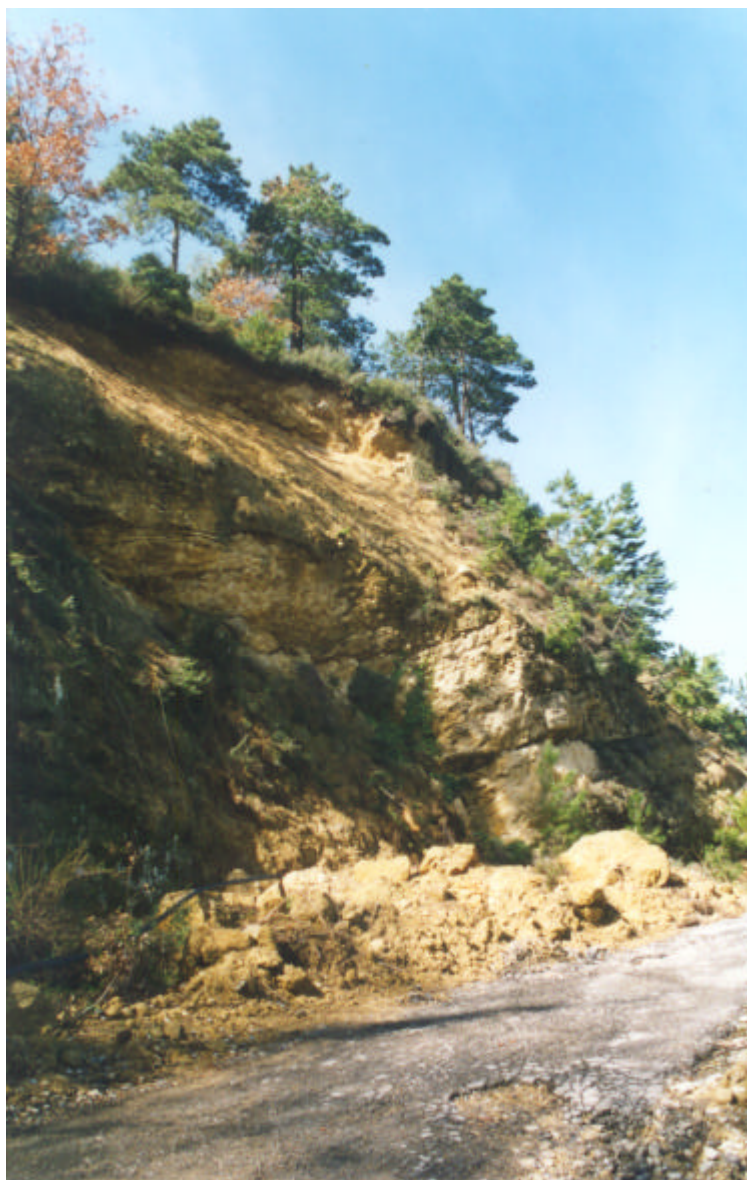
Foto 1

NOTE:.....Si tratta di una frana di crollo, con arretramento della parete rocciosa, i materiali detritici hanno parzialmente invaso la sottostante carreggiata della strada comunale proveniente da Castellaro. Si ritiene necessario intervenire consolidando la parete (vedi scheda interventi) onde evitare il progredire del movimento franoso.
