## SCHEDA PER IL CENSIMENTO DEI MOVIMENTI FRANOSI

**PROVENIENZA DATO** ☐ Comune Data rilievo **Settembre 2000**  
☒ Provincia Codice frana **P /17/ 56.** Rilievo n° **17.**  
☐ Regione Rilevatore..... **Dott. Marcello Brancucci**.....

Provincia..... **IMPERIA**.....  
Comunità Montana.....  
Comune..... **S.STEFANO al MARE**.....  
Ambito di bacino..... **5 - PRINO**.....  
Bacino..... **Aste scolanti**..... Sottobacino.....

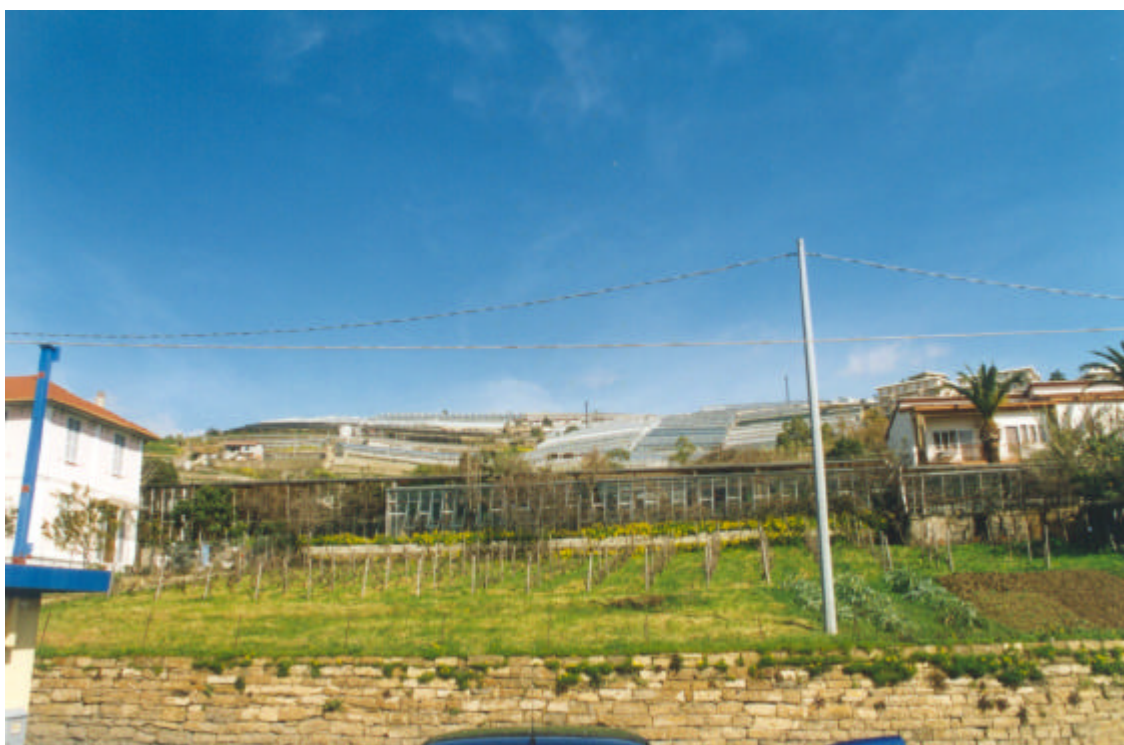
Foto 1

NOTE:.. Si tratta di una forma riconosciuta mediante foto area. Attualmente l'area è interessata da una forte antropizzazione.
